RAPPORT D'INSPECTION

N/RÉFÉRENCE: P-7610-13-01-00888-03

. LIEU INSPECTÉ: **Antirouille Métropolitain
600 Boul. St-Martin Est
Laval, H7M4M8**

. BUT: Vérifier le procédé d'application de l'huile antirouille.

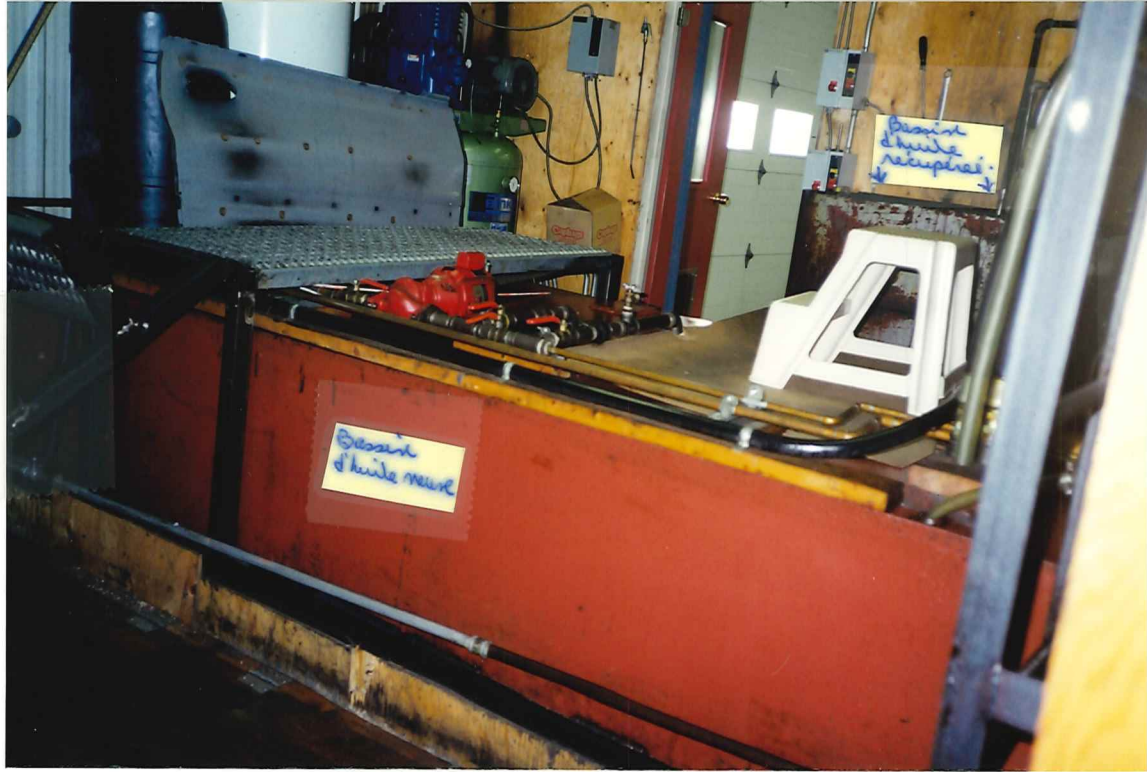
Pur l'émission au réseau d'égout municipal. Lorsqu'il y a deux pouces l'huile dans le premier séparateur, l'huile est transférée par gravité dans un petit réservoir qui est ensuite pompée dans une réservoir d'entreposage indiqué à la photo 3. Tous les bassins des séparateurs sont vidés au complet à la fin du mois de mai de chaque année avant la période de grosse production, par une entreprise autorisée dans le domaine tel que **art. 23-24**. L'entreprise peut changer selon les coûts.

PHOTO: 3
DATE: 00-02-10
Bassin du mélange
d'huile appliquée
contre anti-rouille
Au mur, bassin
de l'huile récupérée
à la surface du
réceptacle.

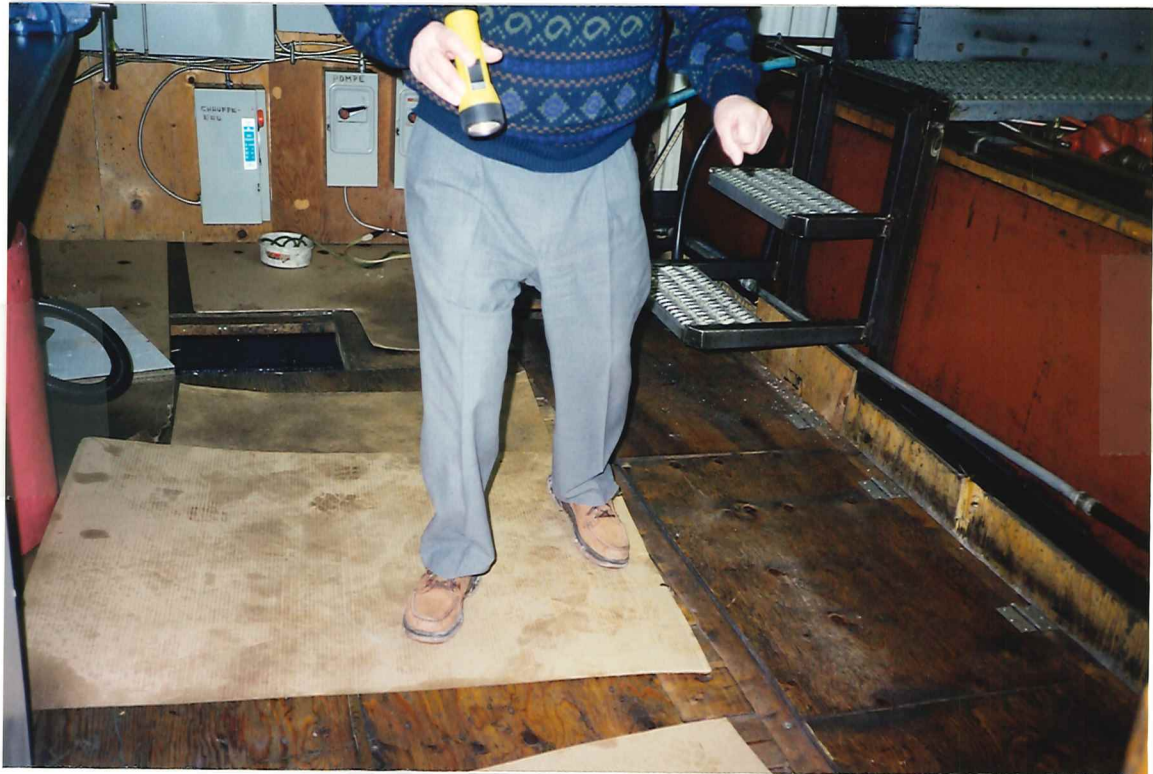
L'eau de déglaçage et l'huile sont dirigées dans un canal connecté à un séparateur d'huile. Celui-ci est muni de 5 bassins de récupération de l'huile installés en série. L'eau qui va au réseau d'égout est très claire, je l'ai effectivement constaté visuellement. Cette eau a été analysée au mois d'octobre 1999 pour l'analyse des hydrocarbures C₁₀-C₅₀, cette méthode d'analyse utilisée n'est pas réglementée dans les normes de la ville de Laval. La méthode qui est réglementée est le paramètre des huiles et graisses minérales dont la norme est de 30 mg/litre. Les résultats d'analyse sont annexés au rapport.

PHOTO: 4
DATE: 00-02-10
Vue d'une partie
du séparateur d'huile
Il y a 5 bassins
de récupération
avant le rejet
d'eau à l'égout

Demander à l'entreprise d'effectuer la prochaine analyse de leur eau à la sortie du séparateur en terme d'huile et graisse minérale afin de pouvoir vérifier avec plus de certitude avec la norme de rejet de la ville de Laval.

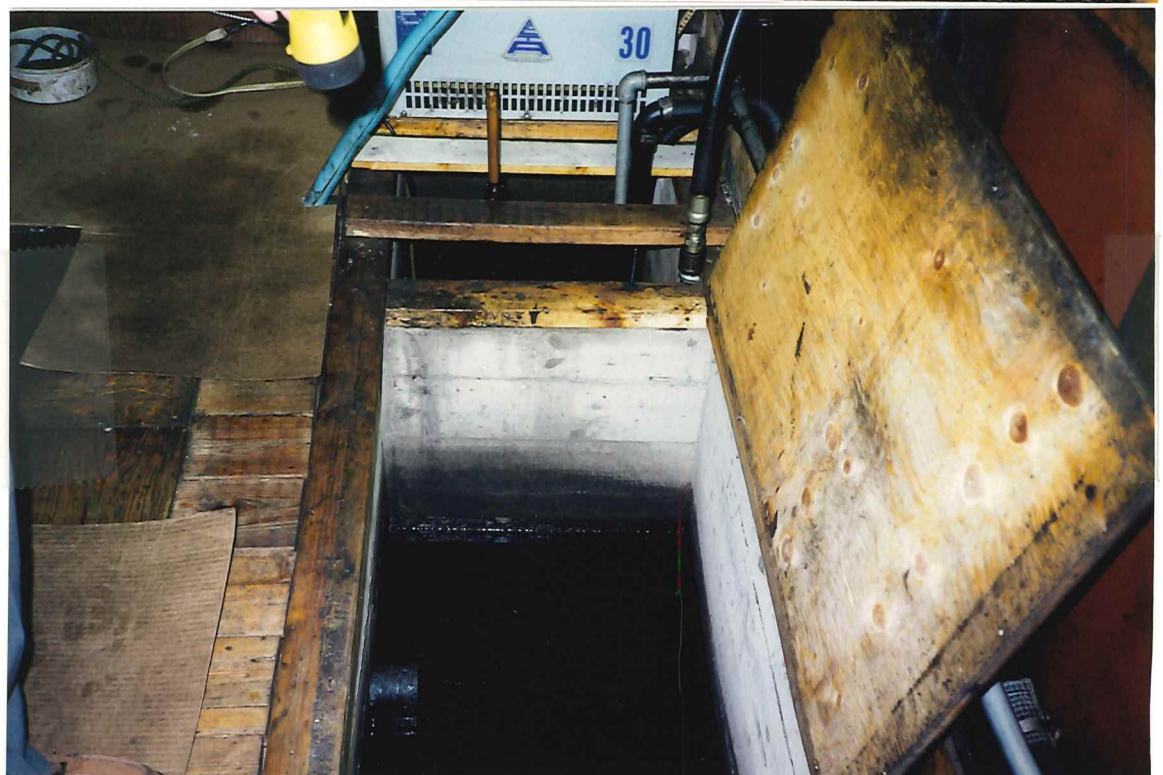
PHOTO: 5
DATE: 00-02-10
Un des bassins
de récupération
de l'huile.
L'eau évacuée à
la fin du traitement
est très claire.
