:Demande d'accès à l'information concernant la propriété située au 3645,
boulevard Sainte-Rose, lot 1 784 664 à Laval

1. Rapport d'inspection du 3 juillet 2020, 6 pages
2. Avis de non-conformité du 29 septembre 2020, 2 pages

N° de demande : 200728848	Type de demande : Plainte à caractère environnemental
Objet de la demande : Rejet de contaminants dans les sols causés par les activités de recyclage de VHU et autres métaux au 3649 boulevard Sainte-Rose à Laval. Rejet de déchets dans l'environnement à partir d'un drain dans le garage.

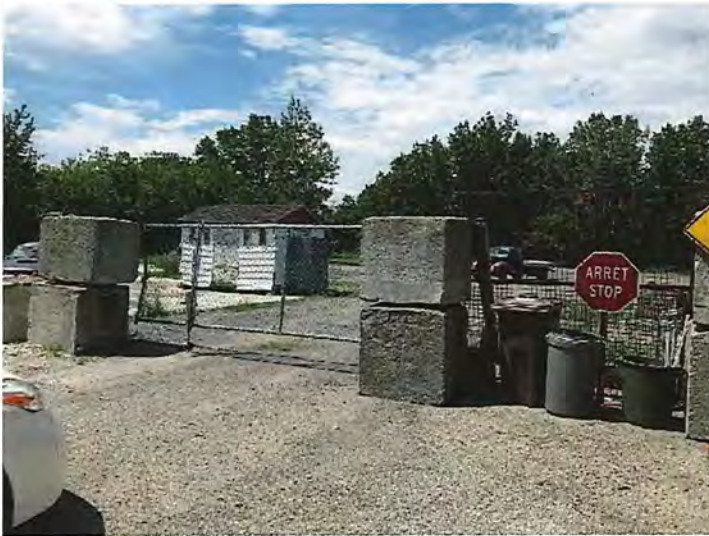
IMG_0230.JPG

13 Description de l'intervention
<p>Au moment de la visite, le garage était démolit et aucune activité mécanique (photo 1) ne se déroulait sur le site. Un bâtiment résidentiel portant l'adresse 3945, boulevard Sainte-Rose et correspondant au lot 1 781 664 du cadastre du Québec est présent à proximité de l'ancien garage mécanique (photo 2).</p> <p>Après vérification du site, j'ai constaté les effets suivants :</p> <p><u>Sur le lot 1 781 669 du cadastre du Québec (ancien garage mécanique)</u></p> <ul style="list-style-type: none"> • La dalle de l'ancien bâtiment est encore présente sur le terrain (photo 3); • Un camion porteur est présent au milieu du terrain (photo 10); • Une pile des sols avec de la pierre concassée et des débris de béton, d'un volume approximatif de 10 m³ est présente sur le côté ouest du terrain. Ces sols proviennent probablement de la démolition du bâtiment antérieur (photo 11). <p><u>Sur le lot 1 781 664 du cadastre du Québec (derrière la maison portant l'adresse 3645, boulevard Sainte-Rose)</u></p> <ul style="list-style-type: none"> • L'entreposage de quelques morceaux de bois, de pièces métalliques, de carcasse de voiture, des blocs de béton, de quelques pneus usagés et des appareils non fonctionnels (photos 8 et 9) ;

Photo 1 : Vue Générale du lot 1 781 669 (ancien garage mécanique)

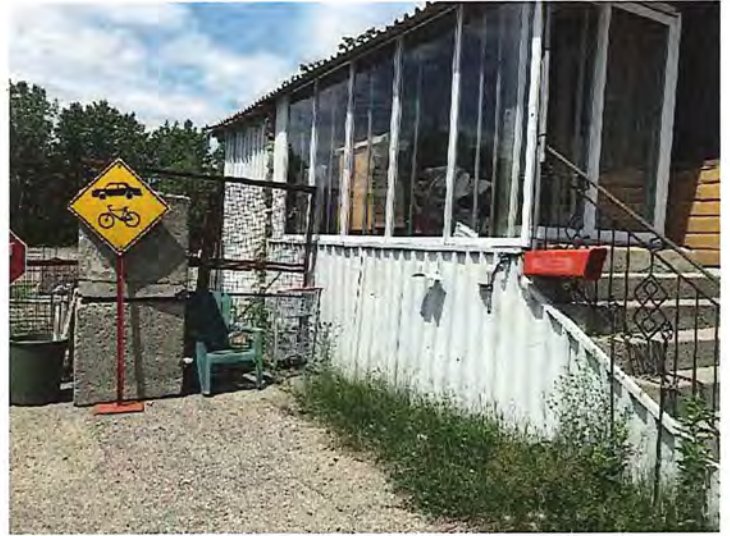
IMG_0231.JPG

Photo 2 : Vue Générale du lot 1 781 664 (bâtiment résidentiel)

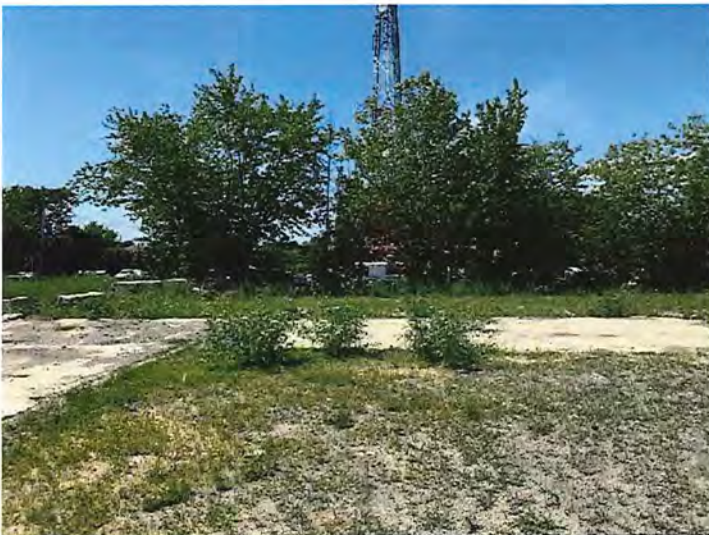
IMG_0137.JPG

Photo 3 : Vue la dalle de béton de l'ancien garage mécanique.

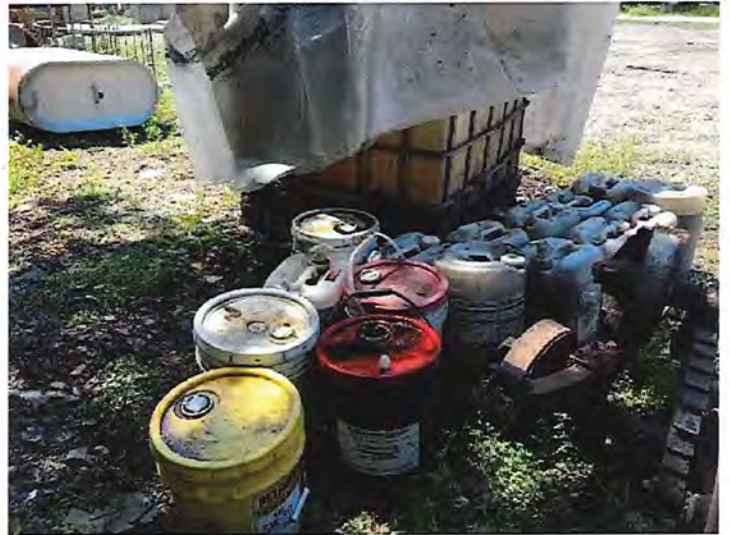
IMG_0145.JPG

- L'entreposage à l'extérieur, directement sur les sols, de plusieurs barils: trois (3) barils d'une capacité maximale de 200 litres contenant un liquide rose ressemblant de l'antigel (photo 7) remplis d'environ 70 % de leur capacité maximale (environ 150 litres pour chacun), un (1) baril d'une capacité maximale d'environ 200 litres contenant un liquide brunâtre, visqueux et présentant des odeurs d'hydrocarbures ressemblant à des huiles usées rempli d'environ 70 % de sa capacité (environ 190 litres) et les autres barils sont vides. La présence aussi d'environ seize (16) chaudières de 20 litres remplis de l'huile usée d'une quantité totale d'environ 320 litres et un semi-vmc de 1 000 litres de capacité contenant au moins 190 litres d'huile usée (photos 4 à 7). (manquement à l'article 44 du RMD).

Photo 4 : Vue d'entreposage de chaudières d'huiles usées.

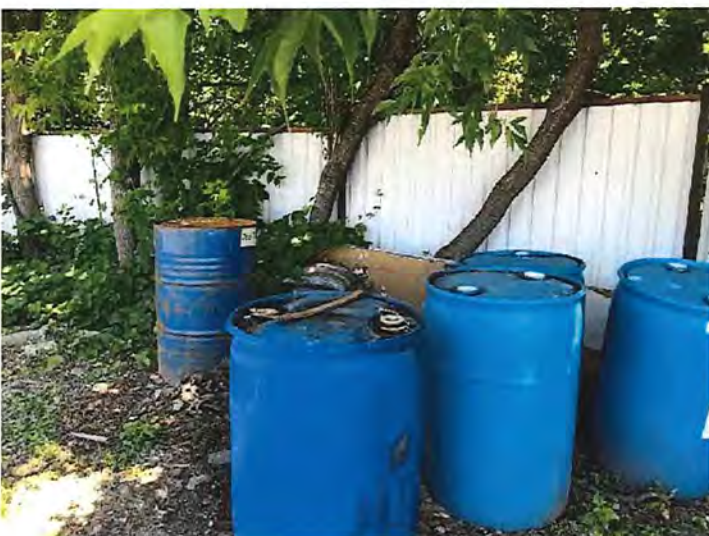
IMG_0147.JPG

- Les barils d'antigel et le grand baril d'huile usée ne sont pas identifiés. (manquement à l'article 46 du RMD).
- Un réservoir hors-sol en métal vide est entreposé sur le site à l'étude;

Photo 5 : Vue de l'entreposage des barils d'antigel et d'huile usée.

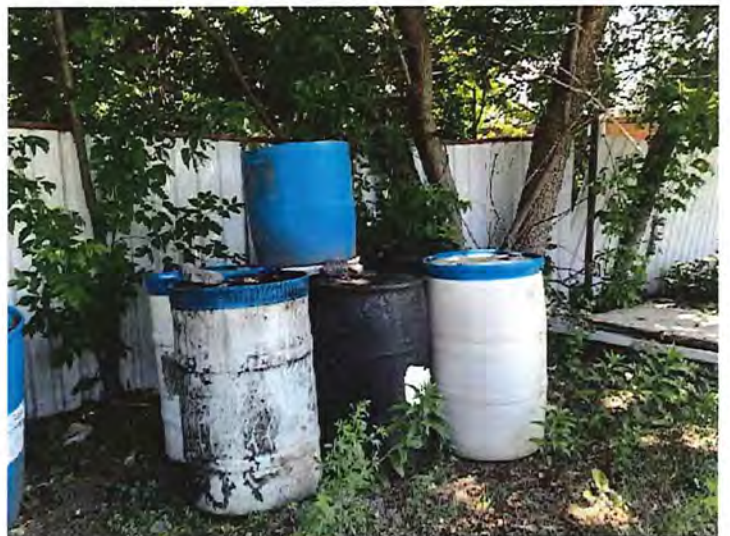
IMG_0146.JPG

Photo 6 : Vue de l'entreposage des barils vides.

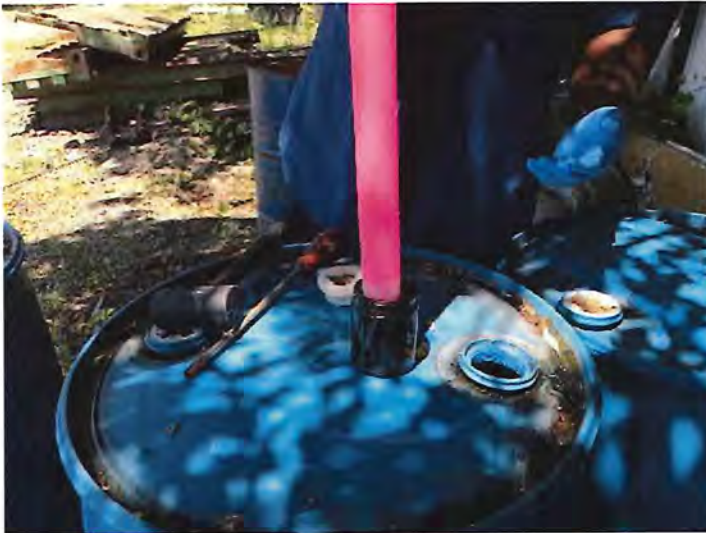
IMG_0208.JPG

Photo 7 : Aperçu de la matière présente dans le baril (antigel).

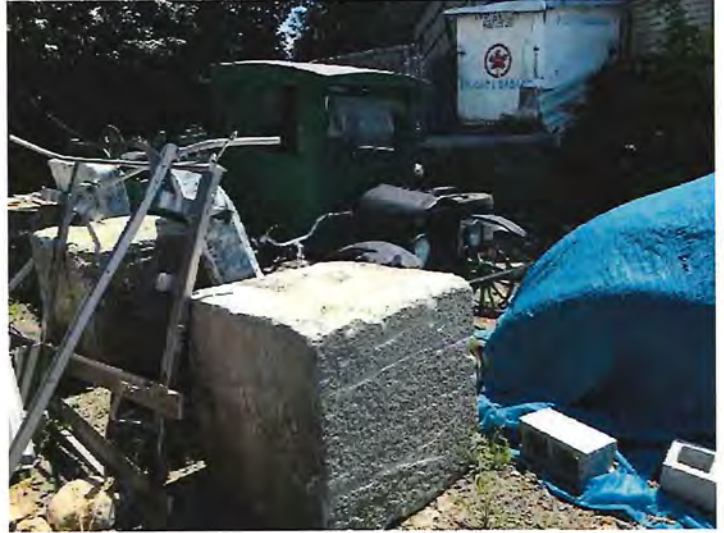
IMG_0179.JPG

Photo 8 : Entreposage divers de blocs de béton et de métal.

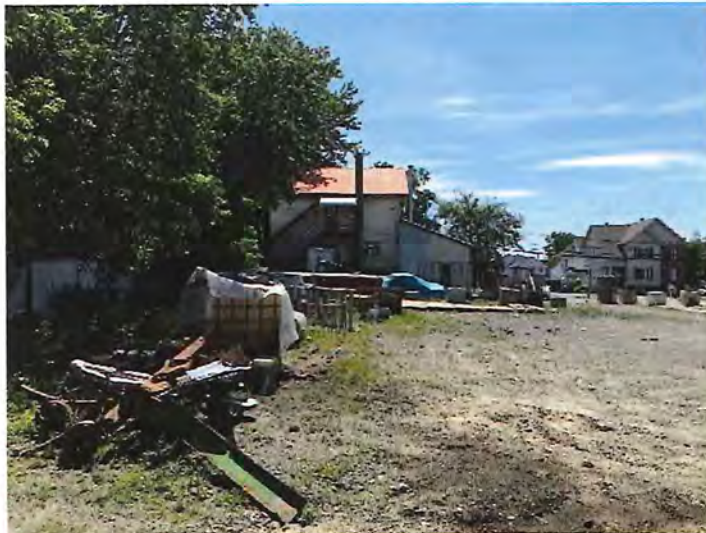
IMG_0143.JPG

Photo 9 : Entreposage divers en arrière du bâtiment résidentiel.

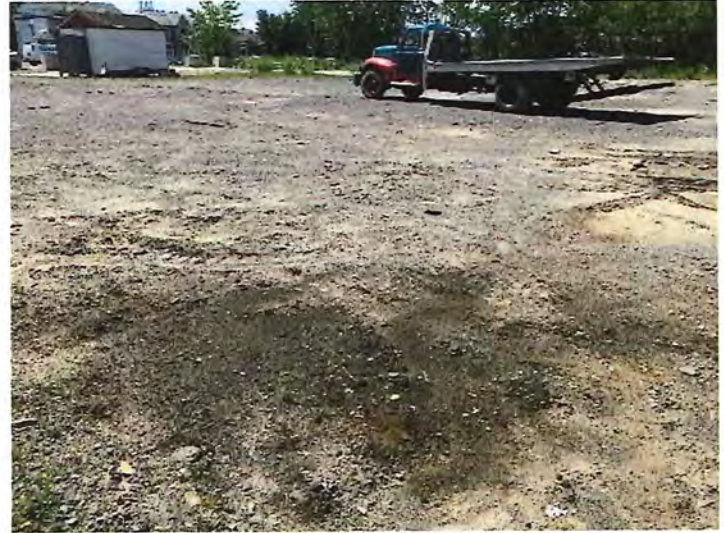
IMG_0144.JPG

Photo 10 : Vue de l'ensemble du lot 1 781 669.

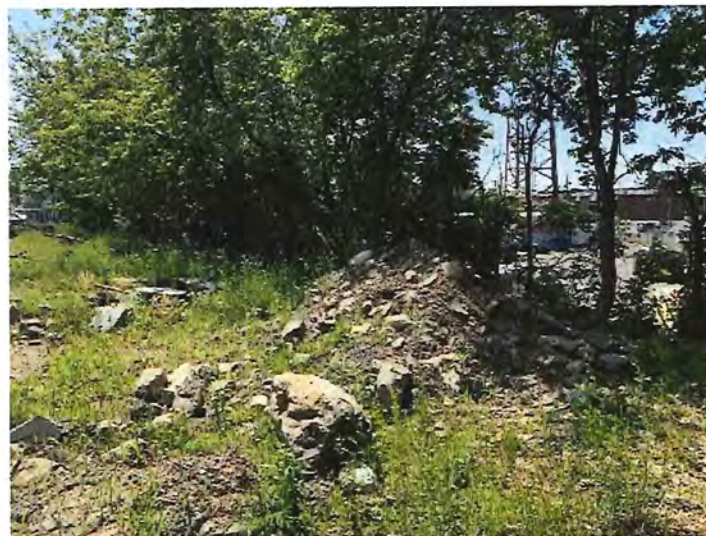
IMG_0168.JPG

Photo 11 : Entreposage des sols sur le côté ouest du lot 1 781 669.
