RAPPORT D'URGENCE

N° intervention : 300846824	Type d'intervention : Intervention d'urgence environnement (terrain)
N° gestion documentaire : 7110-16-13-47015-05	N° du rapport d'inspection : 401086555
N° demande :	Type de demande :
But de l'inspection : Incendie à la suite de l'explosion de l'usine Les Produits Chimiques Aldex ltée

Nom du lieu : Les Produits chimiques Aldex cie ltée	
Nom usuel du lieu : Aldex Chemicals	
N° du lieu : X1606013	Type de lieu : industrie
Localisation du lieu inspecté : Adresse du lieu : 630, rue Laurent Granby (Québec) J2G 8V1	
Coordonnées géographiques du lieu (GÉO NAD 83 degrés décimaux) : 45,391583333300;-72,754750000000

N° intervention : 300901238	Type d'intervention : Intervention d'urgence-environnement (terrain)
N° gestion documentaire : 7110-16-14-47017	N° du rapport d'urgence : 401160496
N° demande : 200394964	Type de demande : Urgence
Objet de l'intervention : Déversement 1500 litres essence. Site de transbordement de produits pétroliers diesel et essence.

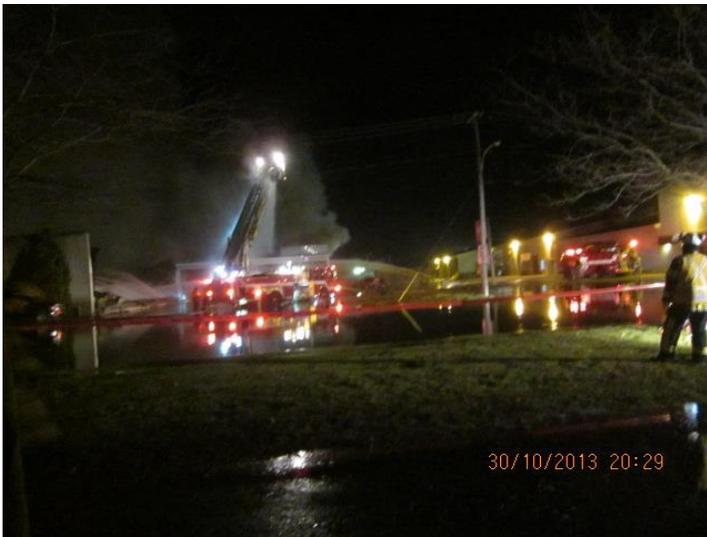
Photo 1 : IMG_1711.jpg : Extinction des flammes par les pompiers

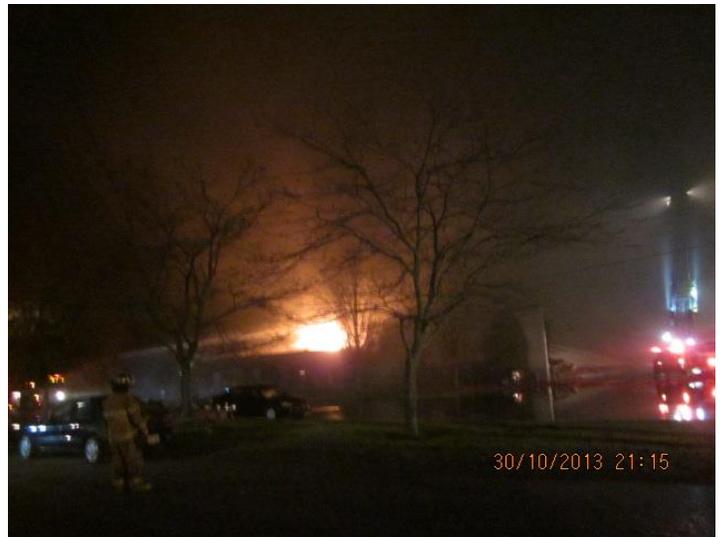
Photo 2 : IMG_1712.jpg : Idem

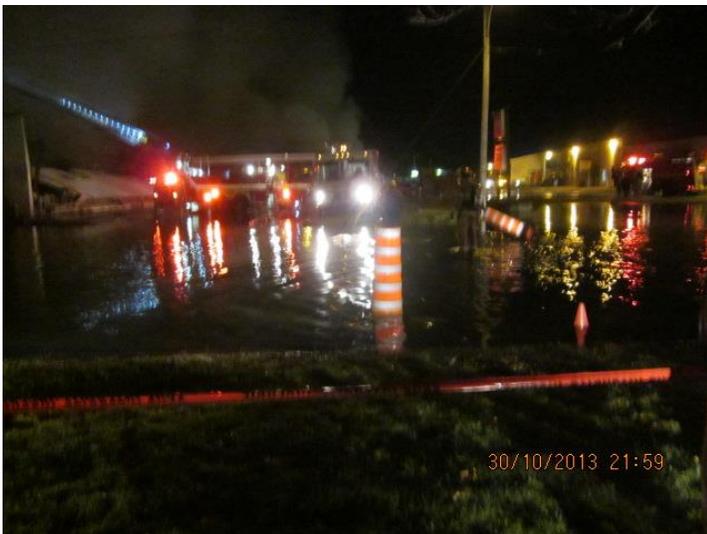
Photo 3 : IMG_1717.jpg : Ouverture des égouts pour évacuation des eaux d'extinction

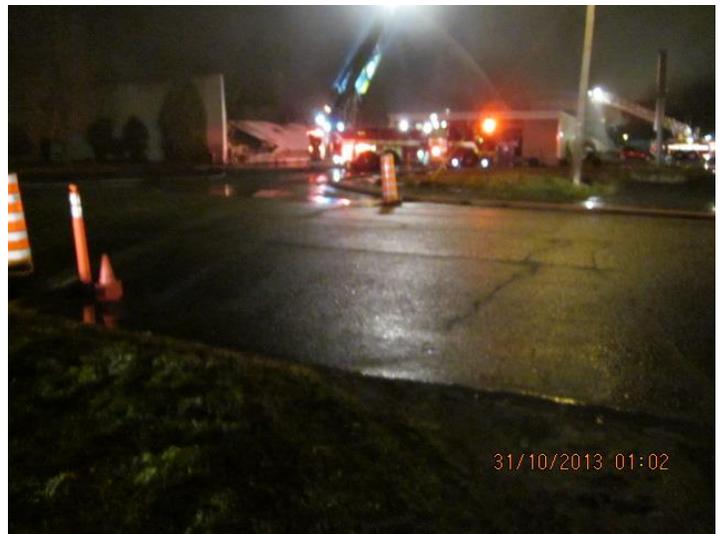
Photo4 : IMG_1722.jpg : Eaux évacuées

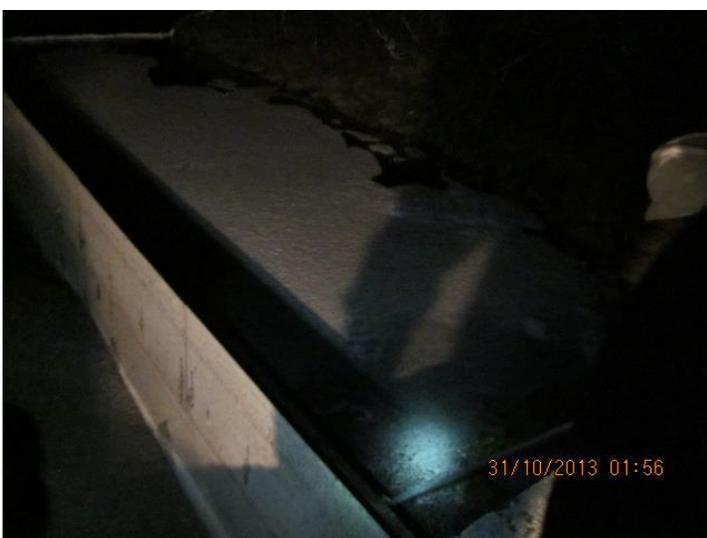
Photo 5 : IMG_1736.jpg ; Mousse blanche dans la rivière Yamaska

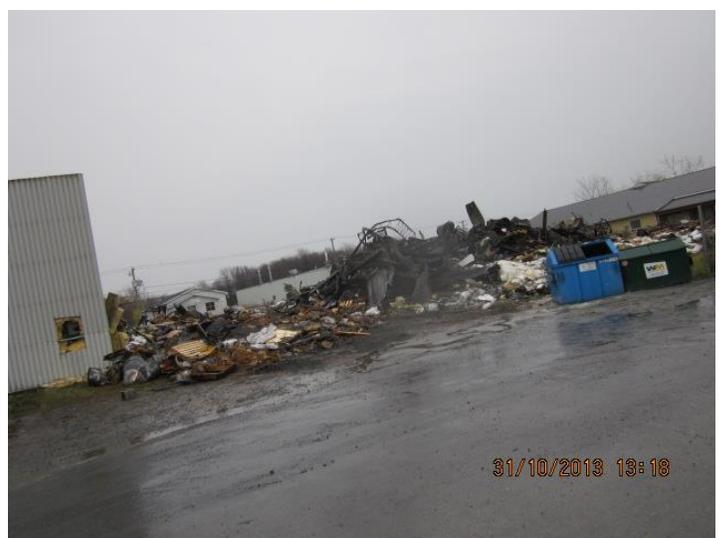
Le dimanche 3 novembre, un inventaire des matières résiduelles dangereuses (MDR) accumulées dans l'entrepôt complètement détruit a été effectué. Une caractérisation de ceux-ci a été réalisée afin de les soumettre à l'entreprise Newalta dans le but de s'assurer qu'elle peut les recevoir dans son centre de transfert. Plusieurs types de MDR étaient présents sur le sol. Principalement des produits finis de résine occupaient la majorité de l'espace. Du charbon activé, des barils de polymère résiduel, 600 litres d'acrylate d'éthyle dans 6 barils ont été sécurisés ainsi que des matériaux de construction de différentes natures.

Photo 6 : IMG_1747.jpg : État de l'entrepôt suite à l'incendie

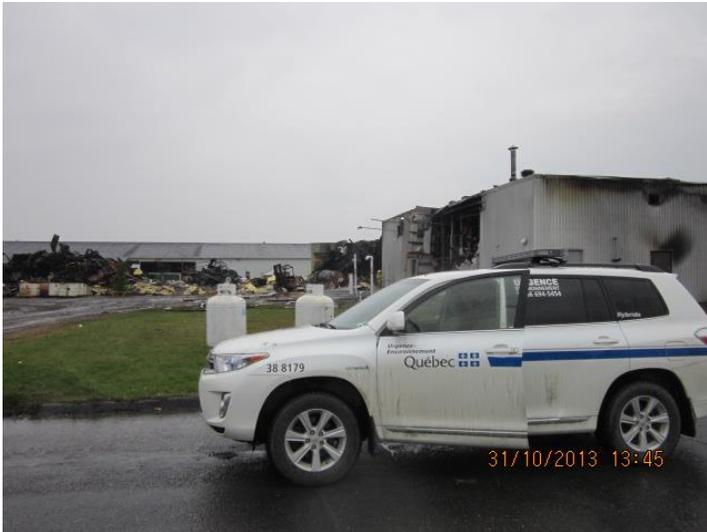
Photo 7 : IMG_1752.jpg : État du bâtiment de l'usine suite de l'incendie

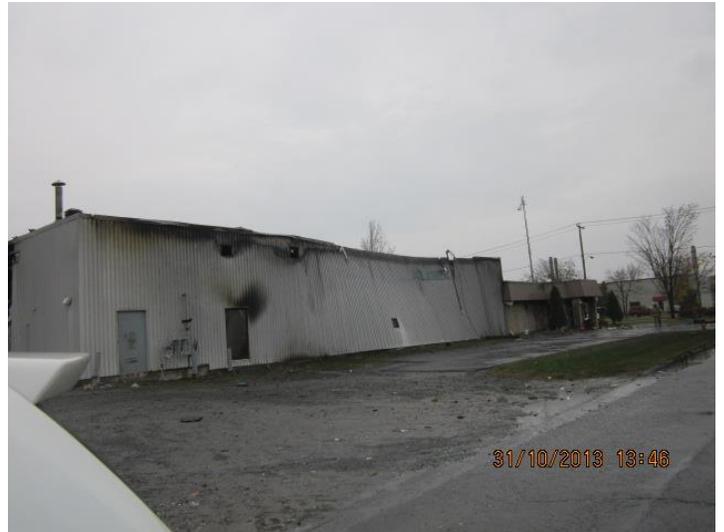
Photo 8 : IMG_1753.jpg : Façade rue Laurent

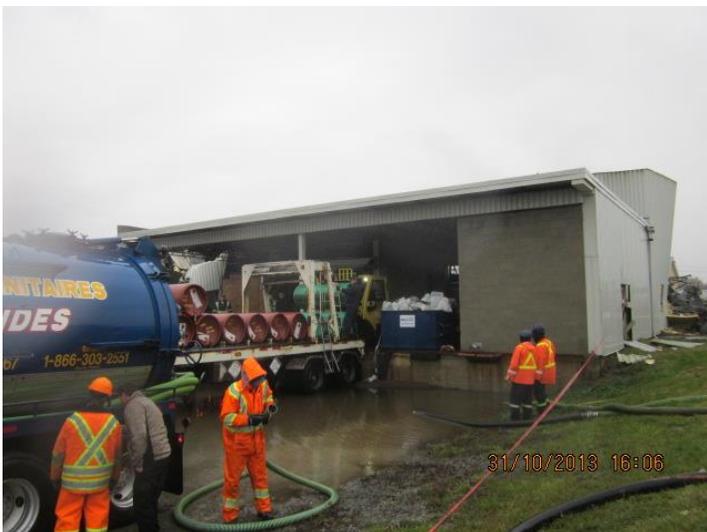
Photo 9 : IMG_1761.jpg : Enlèvement Ammoniac

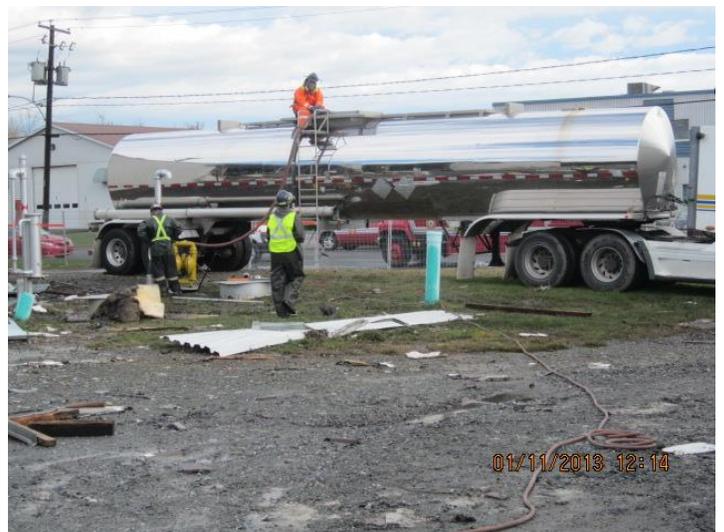
- Vidange d'environ 50 000 litres de styrène entreposé dans deux réservoirs souterrains. La compagnie Transport Brasseur a été mandatée pour cette opération.
- Vidange de 6000 litres de divinyl-benzène présents sur le site dans deux réservoirs.
- Enlèvement du peroxyde d'hydrogène entreposé en vrac dans des boîtes en carton.
- Un plan de décontamination a été demandé à l'entreprise.

Photo 10 : IMG_1772.jpg : Vidange de Styrene

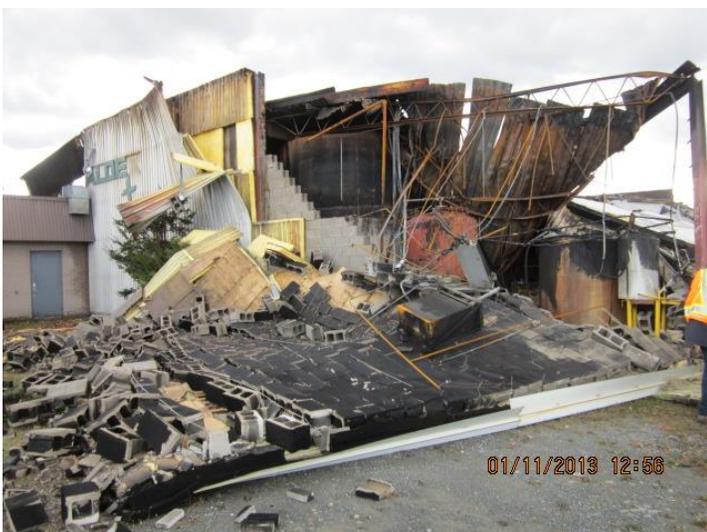
Sous le bâtiment incendié, il reste des réservoirs d'acide sulfurique de 58000 litres et 93000 litres et un réservoir de 30000 kg de soude caustique. Les quantités ont été réévaluées selon les quantités réelles dans les réservoirs et non la capacité des réservoirs. Il y a aussi des barils d'acrylate éthyle qui ont été trouvés. Ils ont été sécurisés. Il devrait aussi y avoir du permanganate, les réservoirs n'ont pas été trouvés.

Photo11 : IMG_1781.jpg : Réservoirs d'acide sulfurique sous els
Sous les décombres.

- Assurer le suivi des opérations de vidanges des réservoirs d'acide sulfurique et de soude caustique.
- Assurer le suivi de la disposition des matières résiduelles.
- Assurer le suivi de la décontamination des sols s'il y a lieu.

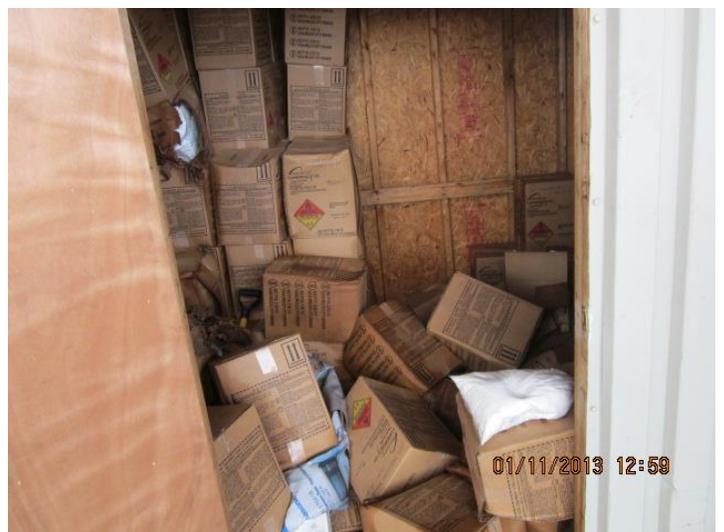
Photo 12 : IMG_1782.jpg : Peroxyde d'hydrogène en Vrac

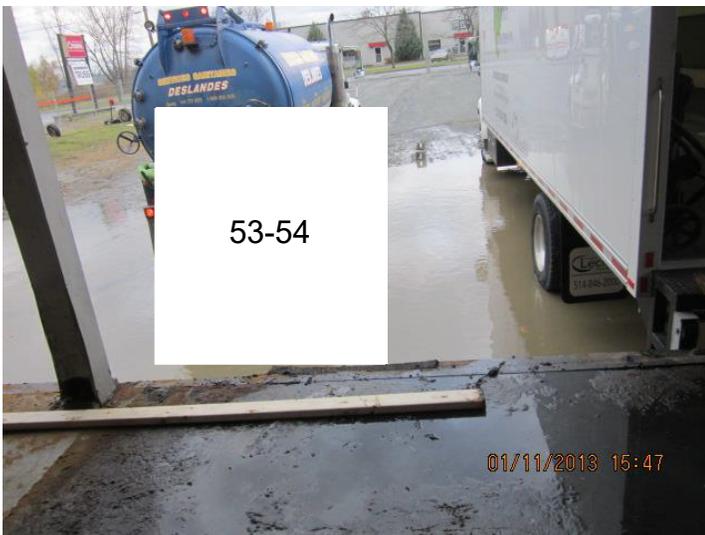
Photo 15 : IMG_1790.jpg : Pompage des eaux de pluies

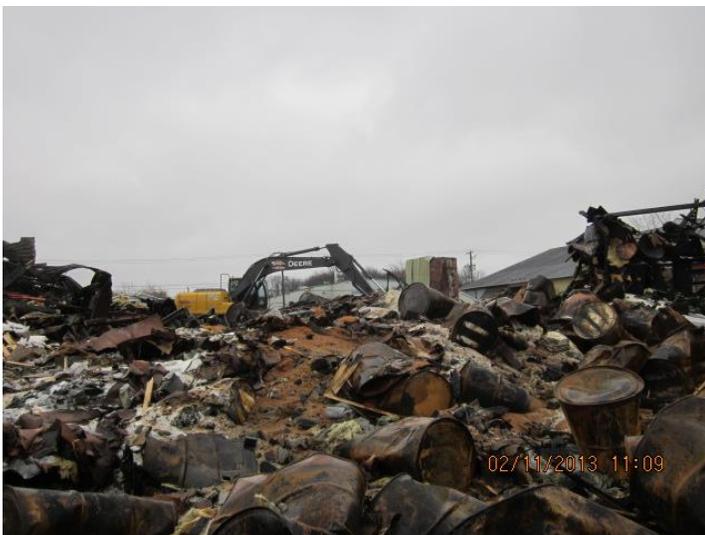
Photo 17 : IMG_1803.jpg : Barils de matières dangereuses écrasés

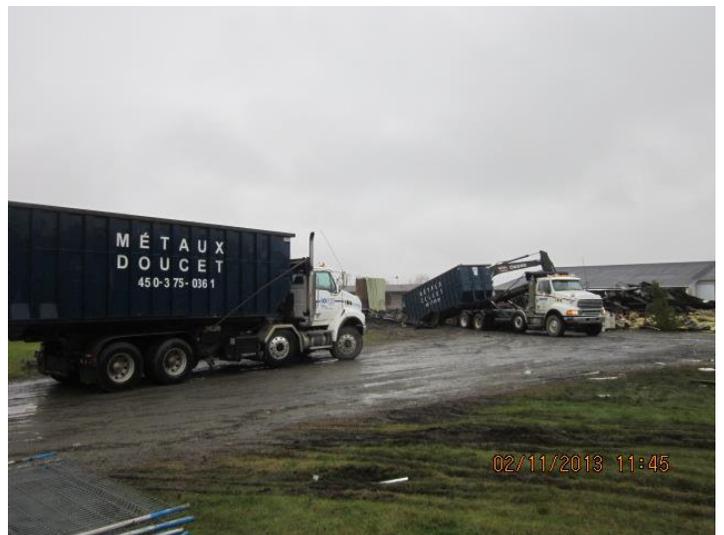
Photo 18 : IMG_1809.jpg : Enlèvement des débris métalliques

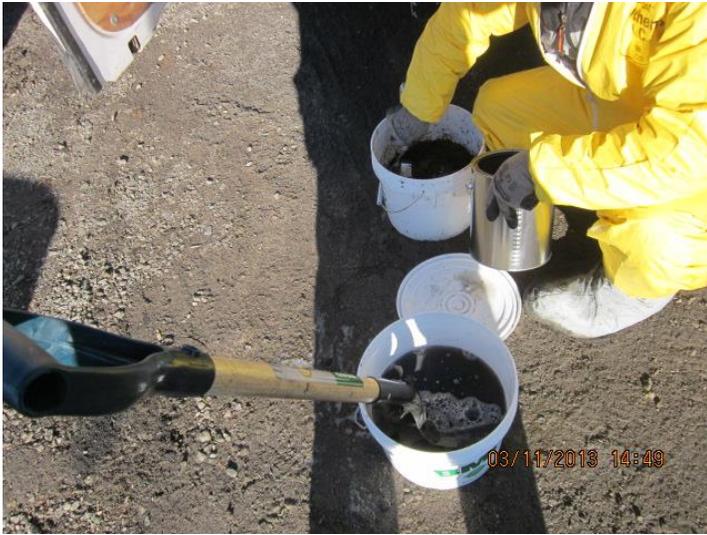
Photo 19 : IMG_1823.jpg : Caractérisation des matières dangereuses Solides.

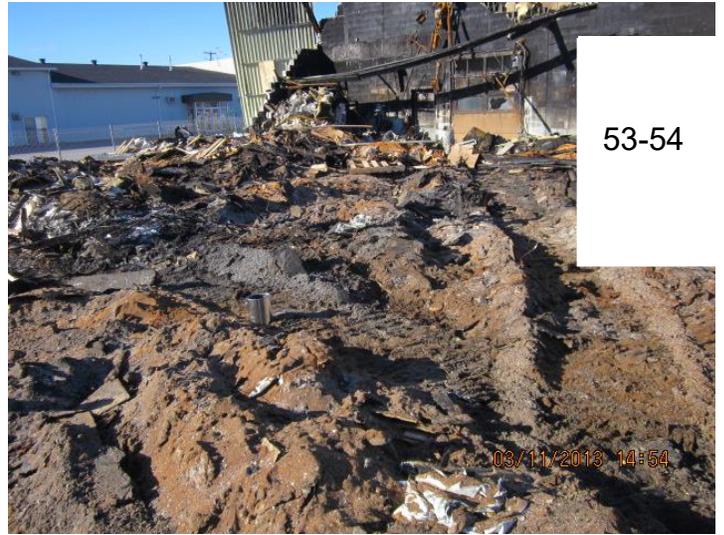
Photo 20 : IMG_1826.jpg : Tas de résines

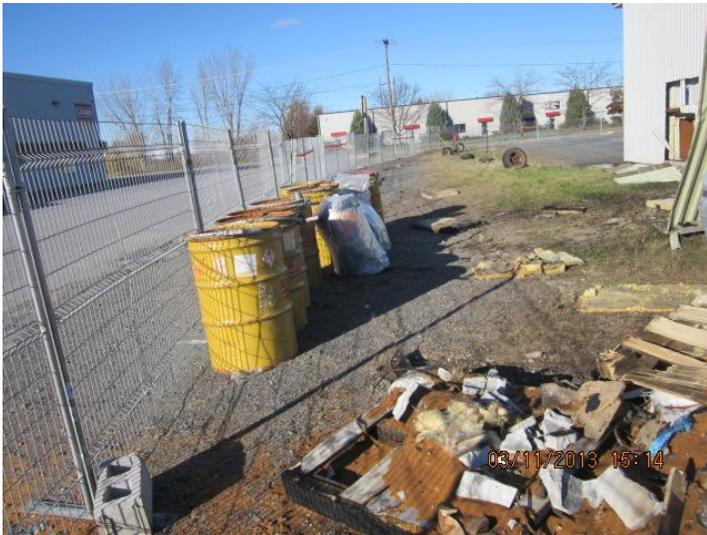
Photo 21 IMG_1828.jpg : Barils d'Acrylate d'Éthyle

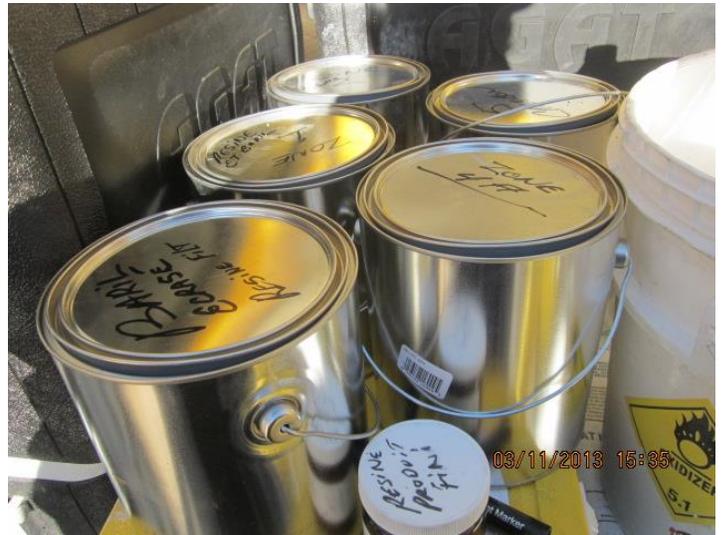
Photo 22 : IMG_1837.jpg : Échantillon recueillis pour la compagnie de Récupération.

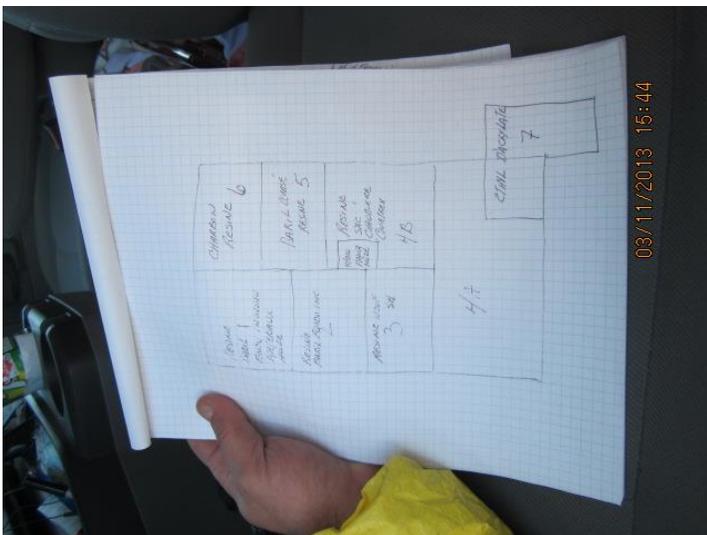
Photo 23 : IMG_1840.jpg : Plan de répartition des matières dangereuses sur le site.
