Objet : Fiche et rapports – Urgence-Environnement – Ville de Saint-Georges

ACCIDENT TECHNOLOGIQUE

Nom : Déversement Rivière Chaudière

Déversement d'huile hydraulique dans le ruisseau d'Ardoise, St-Georges

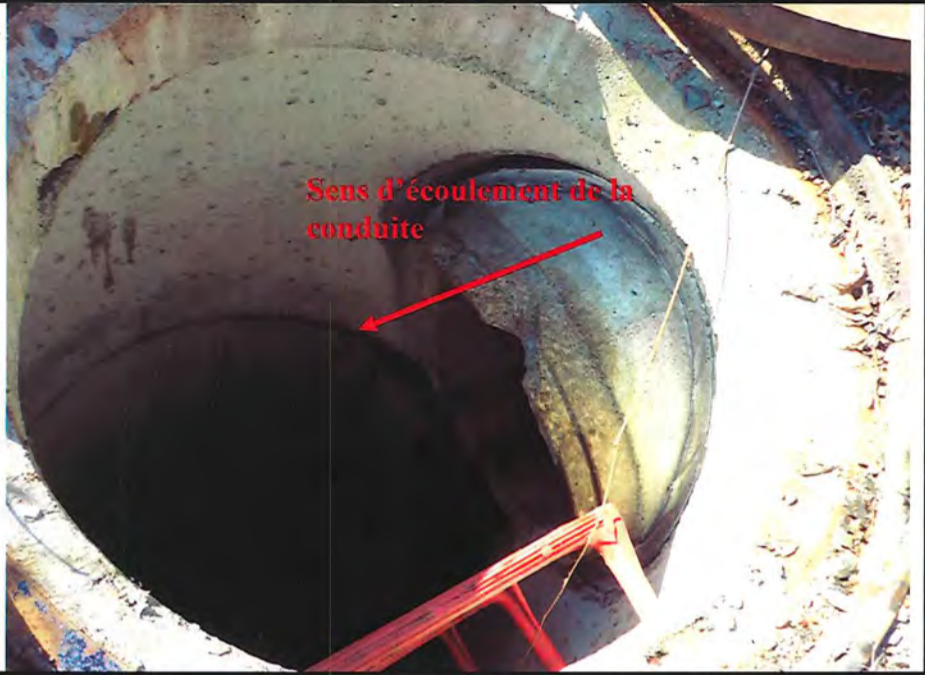
Photo # 4 : Photo 007.jpg

Note : Égout pluvial 2. Odeur et film au fond du puit, mais pas provenant de la conduite.

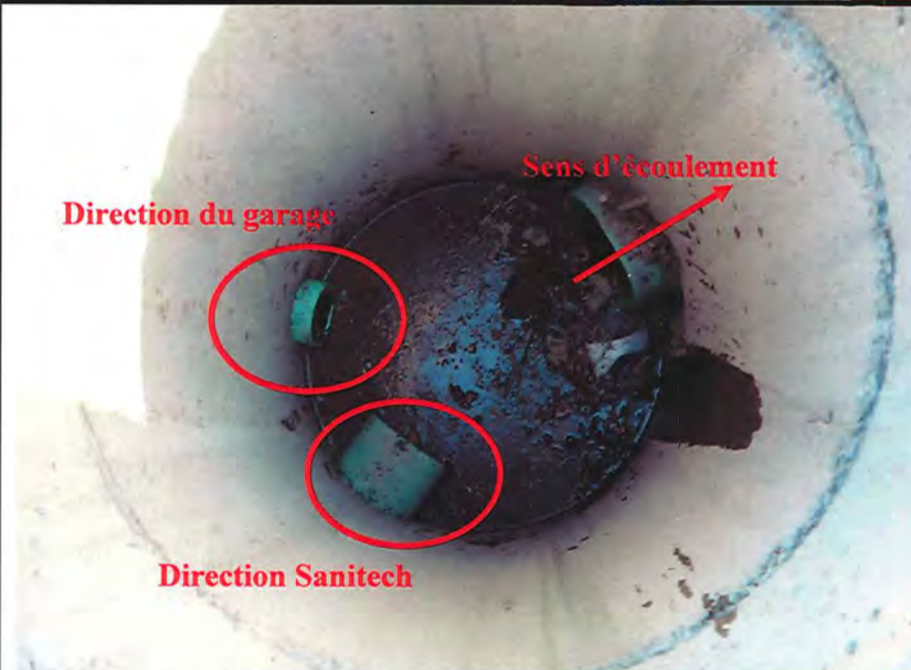
Photo # 5 : Photo 012.jpg

Note : Égout pluvial 3. Aucune odeur ni couleur.

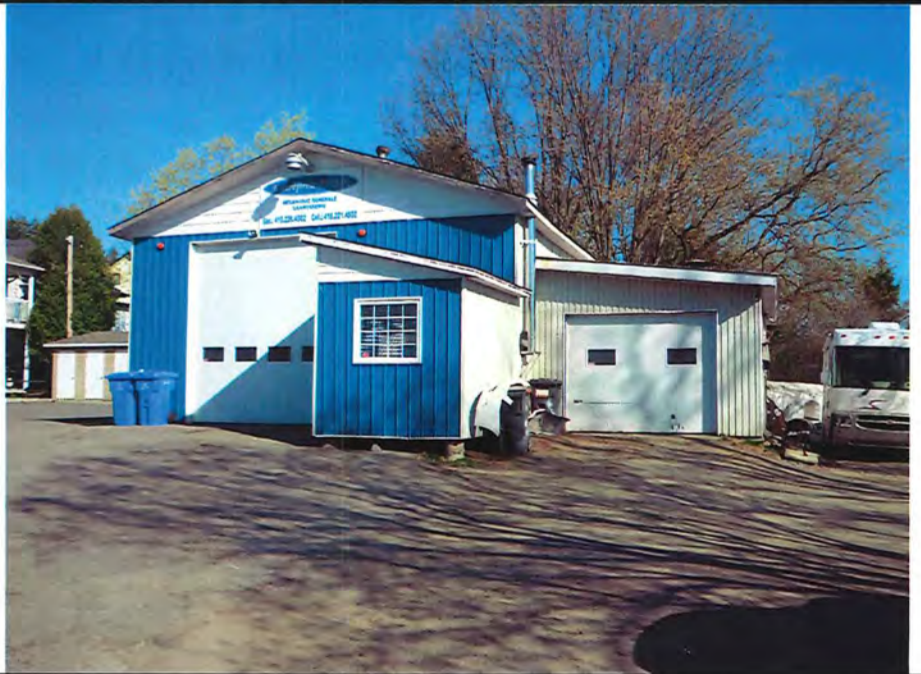
Photo # 6 : Photo 010.jpg

Note : Garage à proximité du puit 3.
Entreprises E.D.P

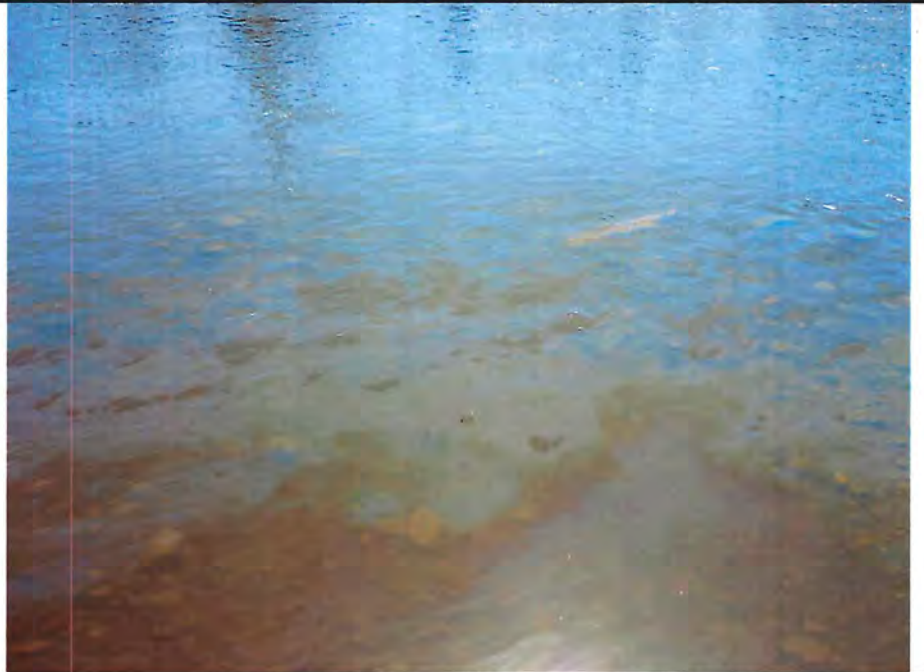
Photo # 1 : Photo 002.jpg

Note : Film présent sur la rivière
chaudière

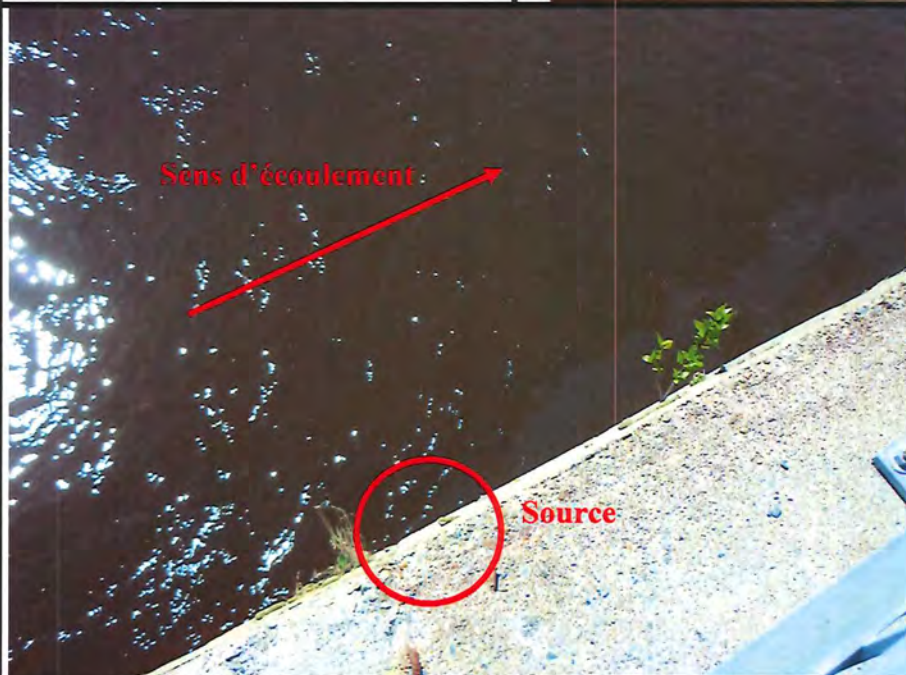
Photo # 2 : Photo 005.jpg

Note : Source de l'écoulement au
niveau de la rive bétonnée de la rivière

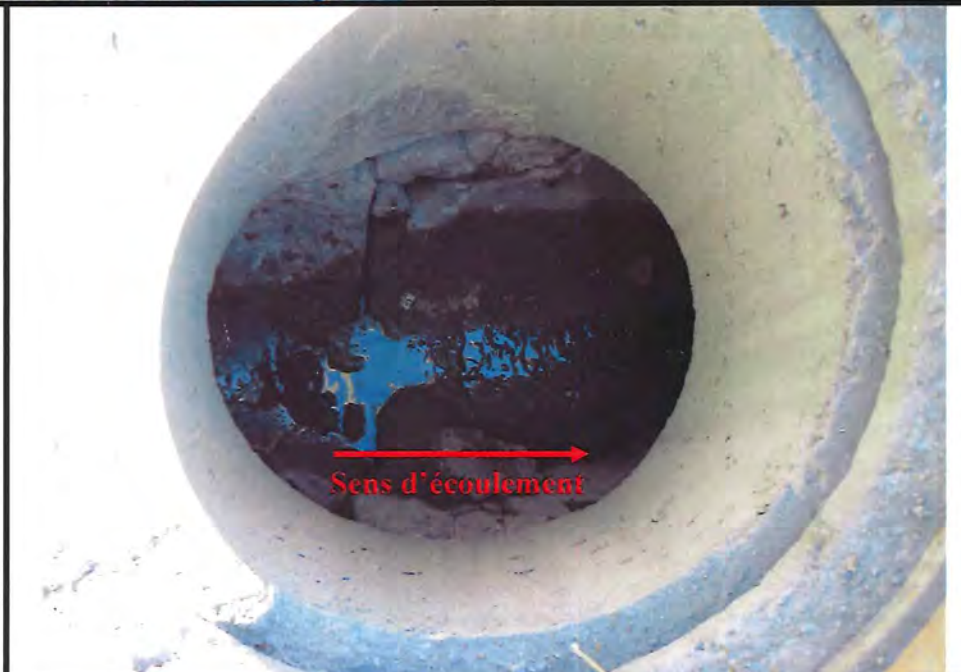
Photo # 3 : Photo 006.jpg

Note : Fond de l'égout pluvial 1. Odeur
et film présent.

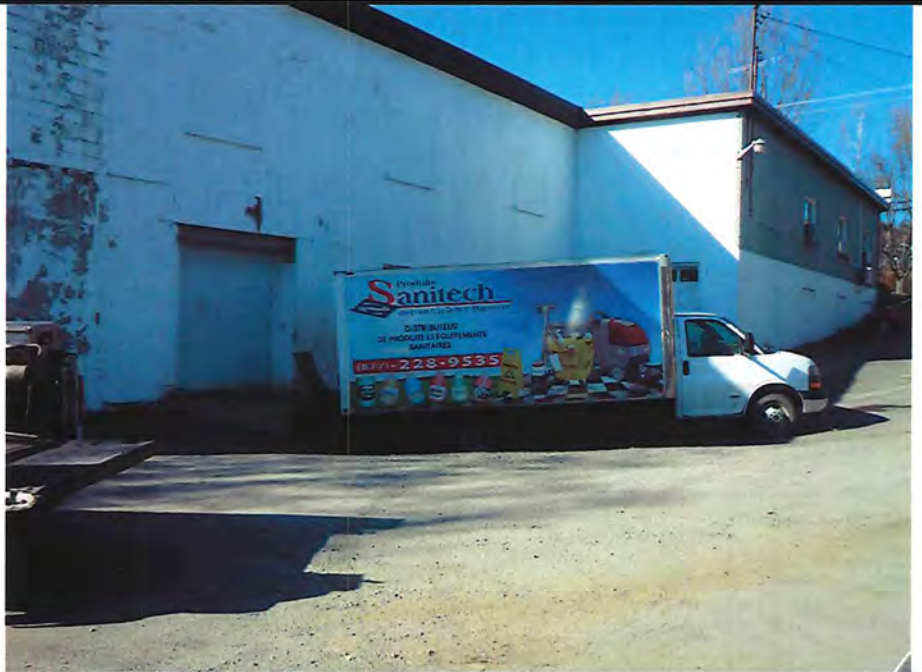
Photo # 7 : Photo 011.jpg

Note : Sanitech à proximité du puit 3.

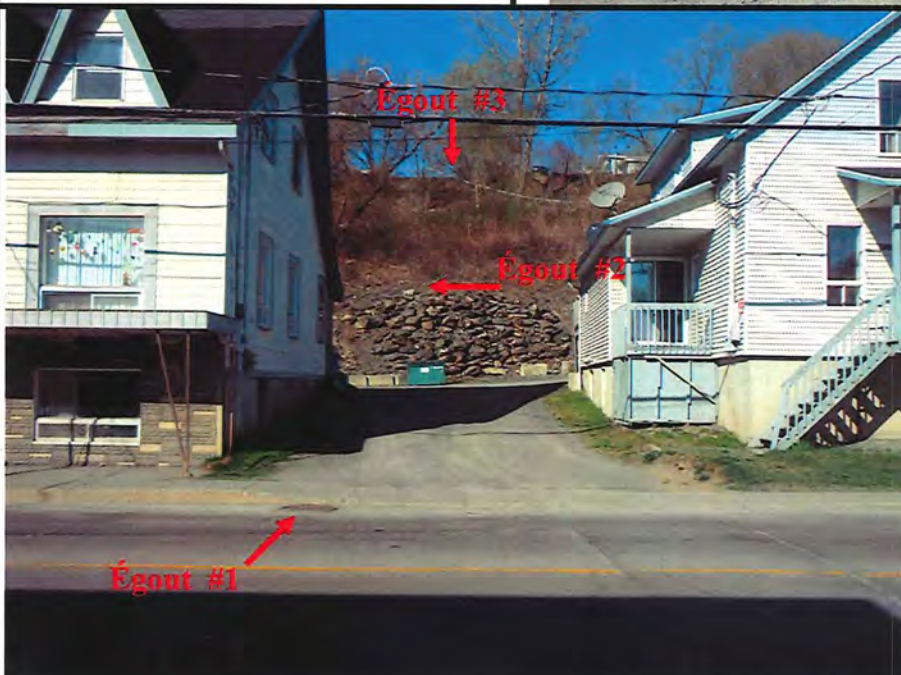
Photo # 8 : Photo 008.jpg

Note : Vu du bord de la rivière.
Emplacement des bouches d'égout.

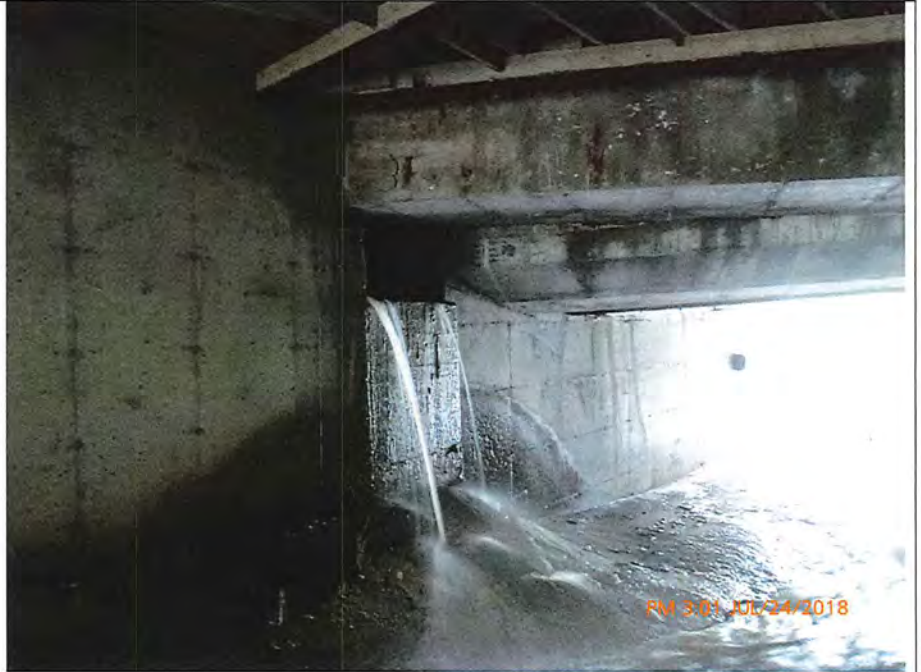
Photo no : 1

Description : Vue du déversement dans le ruisseau Ardoise

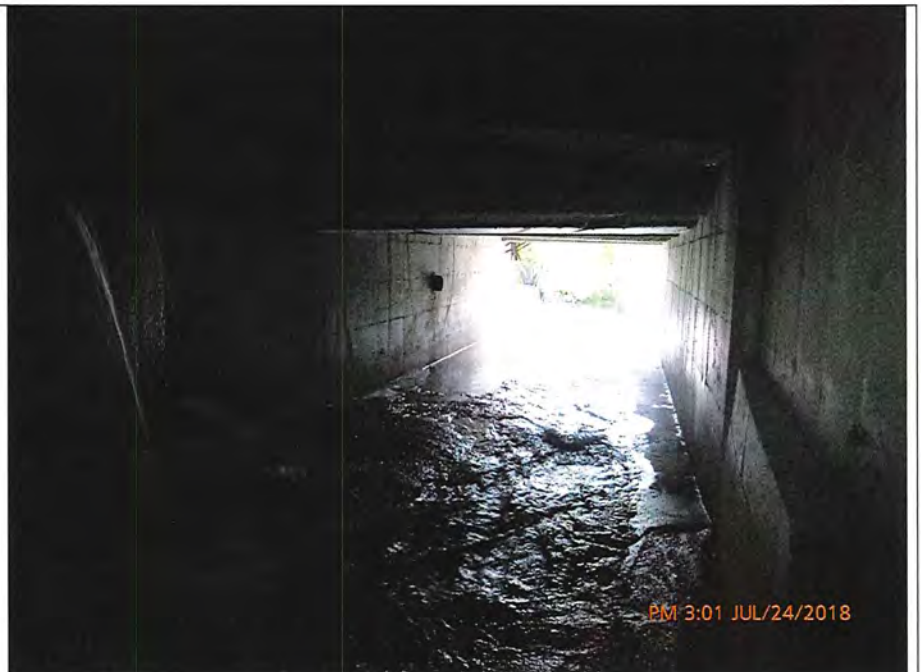
Photo no : 2

Description : Vue du déversement dans le ruisseau Ardoise

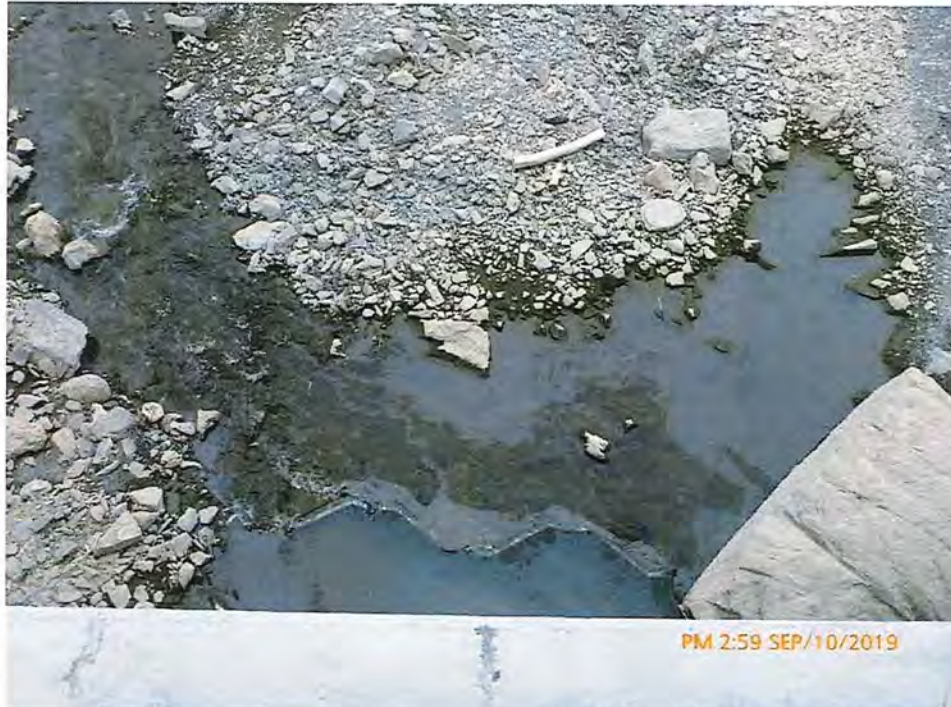
P1060399 (800x600).jpg

Photo 1. Embouchure du ruisseau d'Ardoise; écoulement d'hydrocarbure dans le rivière Chaudière

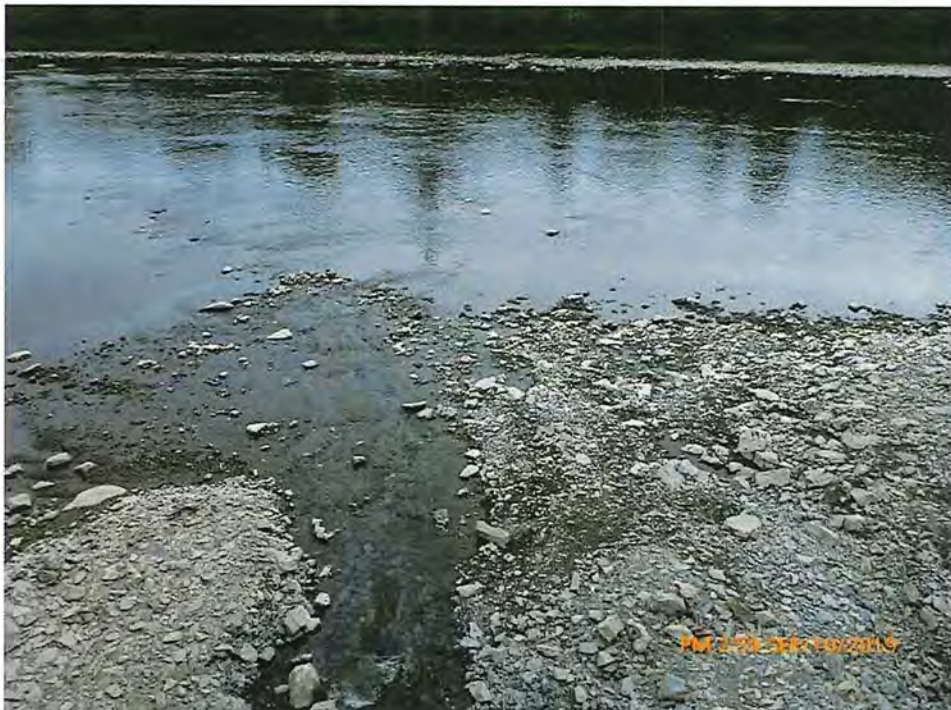
P1060400 (800x600).jpg

Photo 2. Embouchure du ruisseau d'Ardoise; écoulement d'hydrocarbure dans la rivière Chaudière

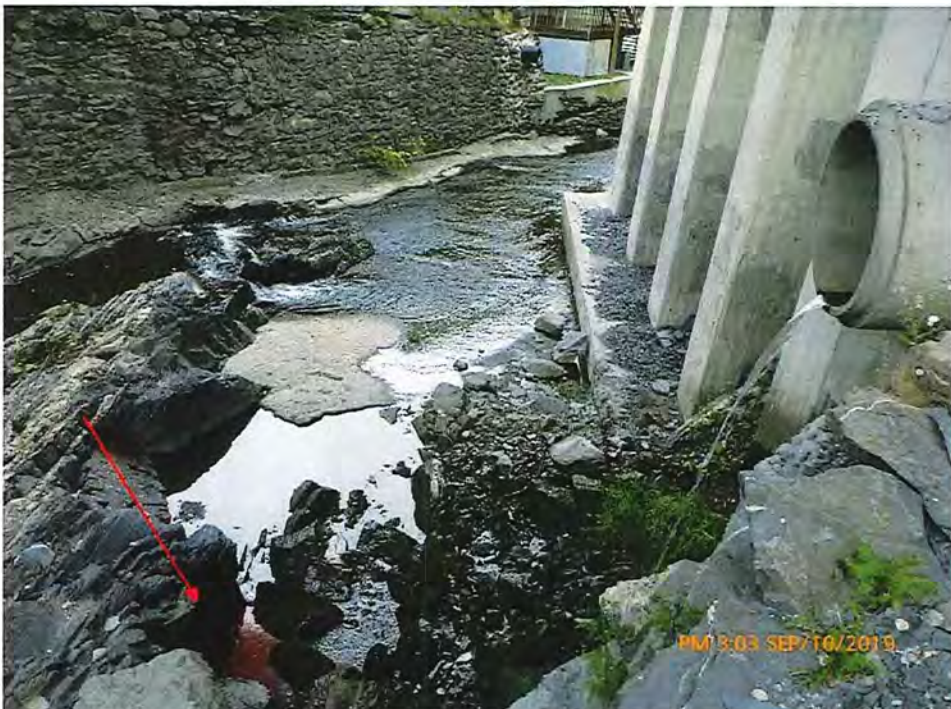
P1060401 (800x600).jpg

Photo 3. Tache rougeâtre confinée dans le ruisseau d'Ardoise, sous le boulevard Lacroix. Écoulement d'un regard pluvial au-dessus.

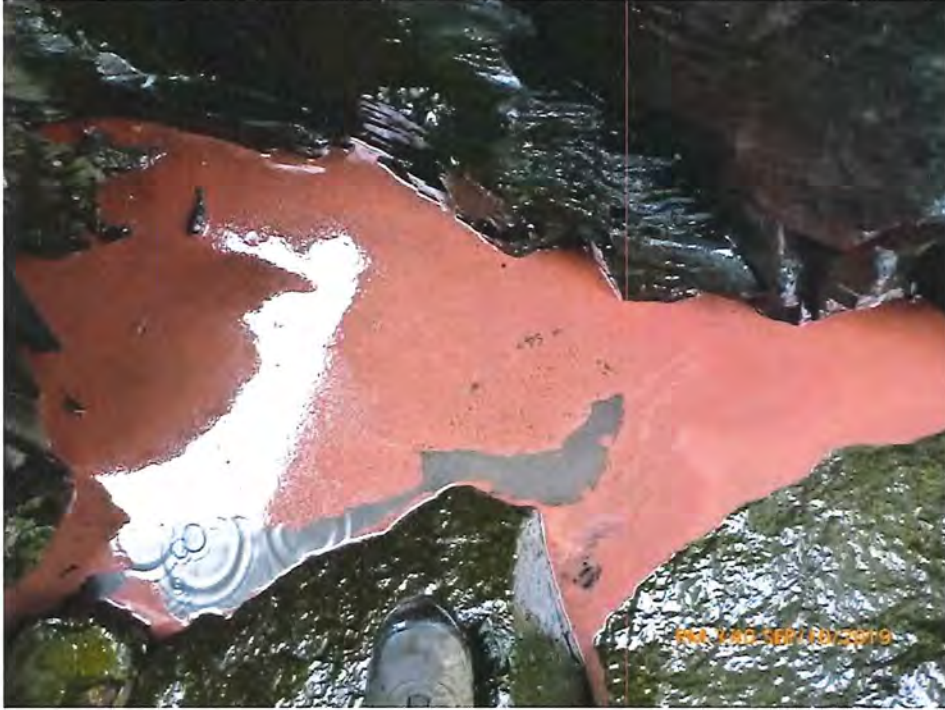
P1060412 (800x600).jpg

Photo 4. Tache rougeâtre confinée dans le ruisseau d'Ardoise

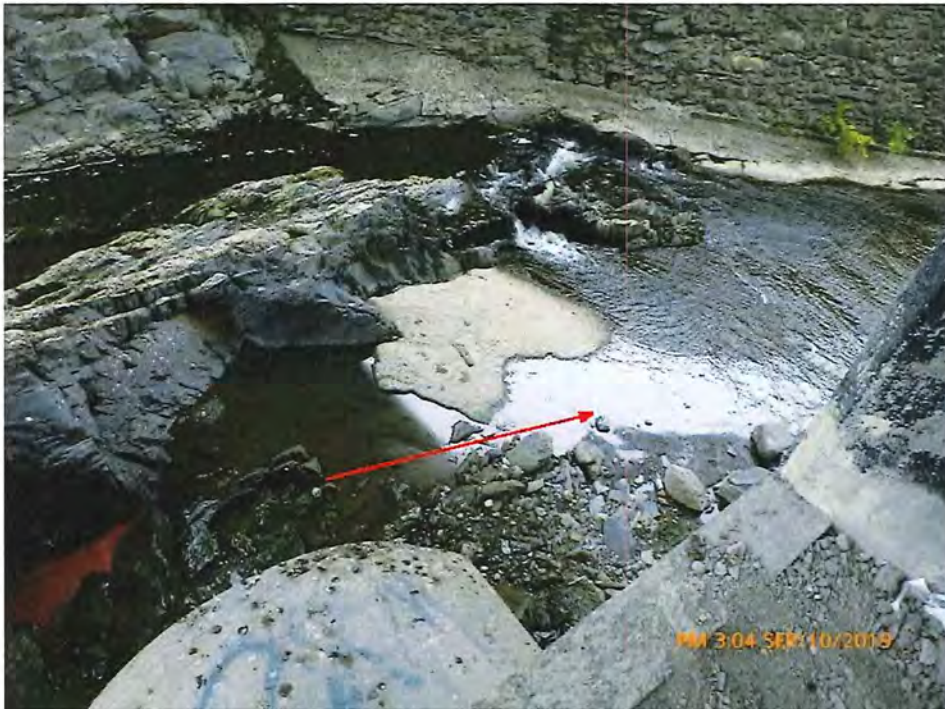
P1060403 (800x600).jpg

Photo 5. Tache rougeâtre d'hydrocarbure qui coule dans le ruisseau d'Ardoise

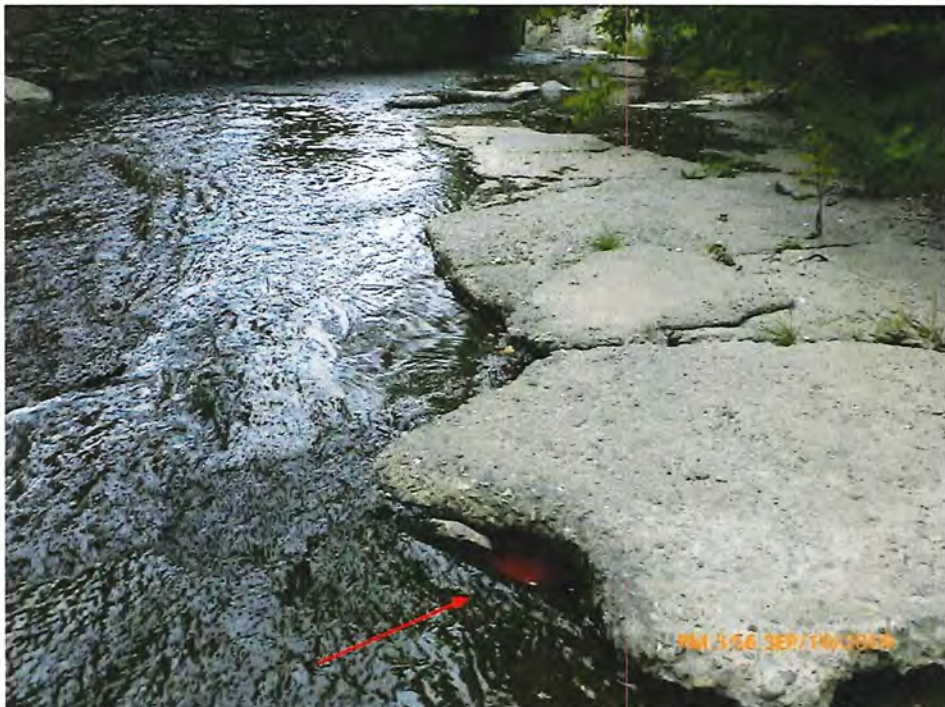
P1060413 (800x600).jpg

Photo 6. Accumulation de dépôt rougeâtre d'hydrocarbure dans le ruisseau d'Ardoise

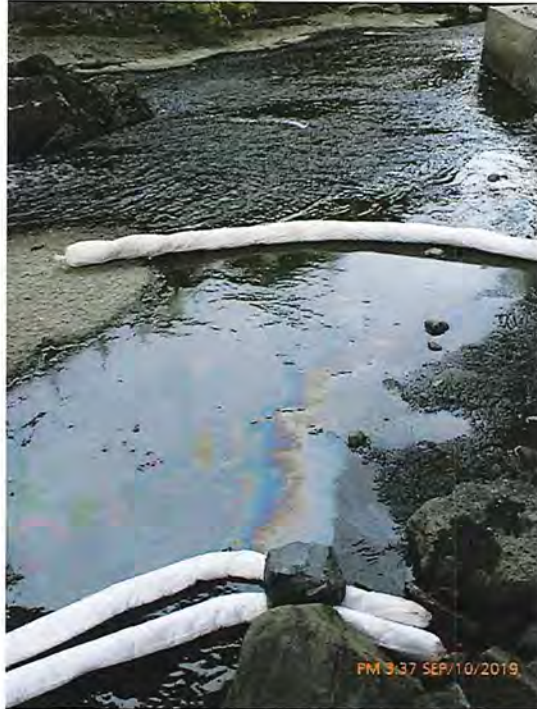
P1060409 (600x800).jpg

Photo 7. Hydrocarbure qui coule dans le ruisseau d'Ardoise malgré la pose de boudin

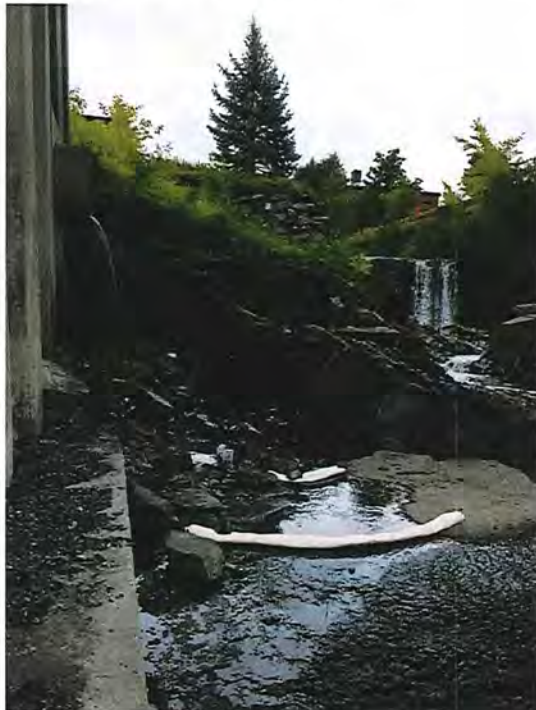
IMG_0146 (600x800).jpg

Photo 8. Vue d'ensemble de lieux; pluvial qui coule dans le ruisseau d'ardoise et Tapis Venture situé au-dessus du talus, derrière les arbres

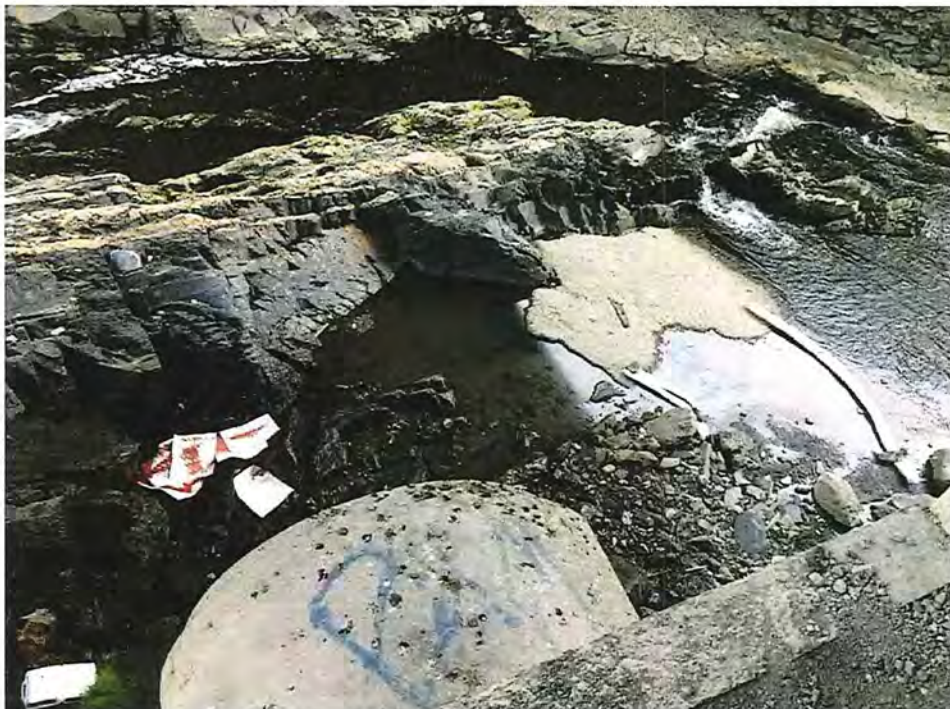
IMG_0151 (800x600).jpg

Photo 9. Vue d'ensemble de lieux; Couche absorbante imbibée d'hydrocarbures et boudin servant à confiner l'écoulement

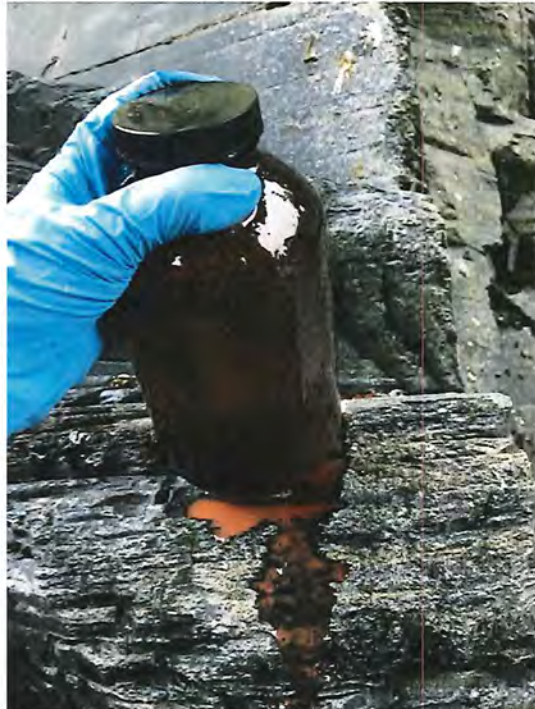
IMG_0150 (600x800).jpg

3	2019-09-10	15 :30	De :	À :
			<p>Je décide de prendre un échantillon de ce dépôt rougeâtre directement dans le secteur où il est confiné (photo 10). Je remarque que le boudin ne retient pas tous les hydrocarbures, car une iridescente coule encore dans le ruisseau (photo 7). Je recouvre le dépôt rougeâtre de couche absorbante et remets un deuxième boudin pour espérer confiner davantage. Je descends un peu le ruisseau et je constate que des accumulations d'hydrocarbure se concentrent dans les secteurs où le courant est faible (photo 11). Je réitère ma demande d'avoir l'appui du Service Incendie et Mme Gingras m'informe que ce service est en réunion cet après-midi. Je lui demande le nom et le numéro du chef incendie et je l'appelle moi-même pour l'informer que des hydrocarbures coulent dans le ruisseau, et dans la rivière Chaudière. Aussi, qu'un confinement doit être fait à l'embouchure du ruisseau d'Ardoise afin de limiter les apports dans la rivière Chaudière. M. Sylvain Veilleux m'informe qu'il va arriver bientôt.</p> <p>Entre temps, le collègue de Mme Gingras, M. Steven Poulin, vient prendre la relève de l'évènement. Il a avec lui le plan du réseau pluvial de la Ville. En effet, un tuyau pluvial coule dans le ruisseau d'Ardoise, presque vis-à-vis l'accumulation du dépôt rougeâtre (photo 3). Nous envisageons que ce dépôt rougeâtre proviendrait d'un déversement à l'égout pluvial, et qu'il s'agirait probablement d'huile hydraulique étant donné sa couleur rougeâtre. M. Poulin va également verser un traceur bleu dans le regard pluvial situé sur le terrain de Tapis Venture et nous ne verrons aucune trace de ce traceur dans le ruisseau d'Ardoise.</p>

Photo 10. Échantillon du dépôt rougeâtre

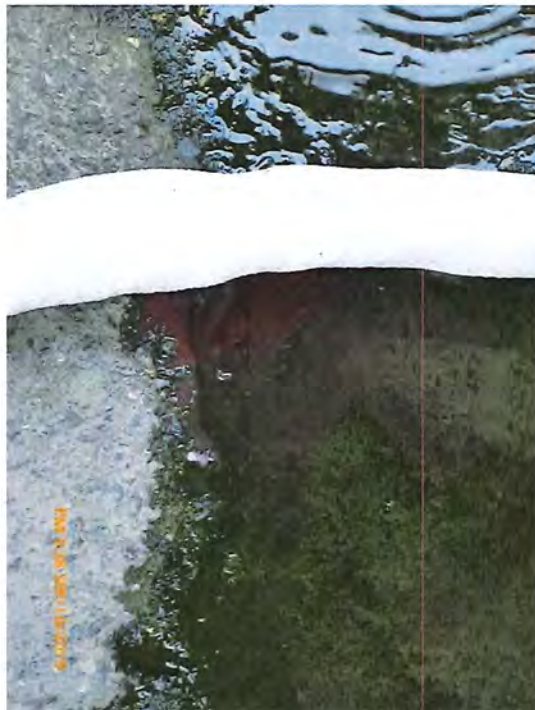
P1060410 (600x800).jpg

Photo 11. Accumulation rougeâtre dans les boudins absorbants

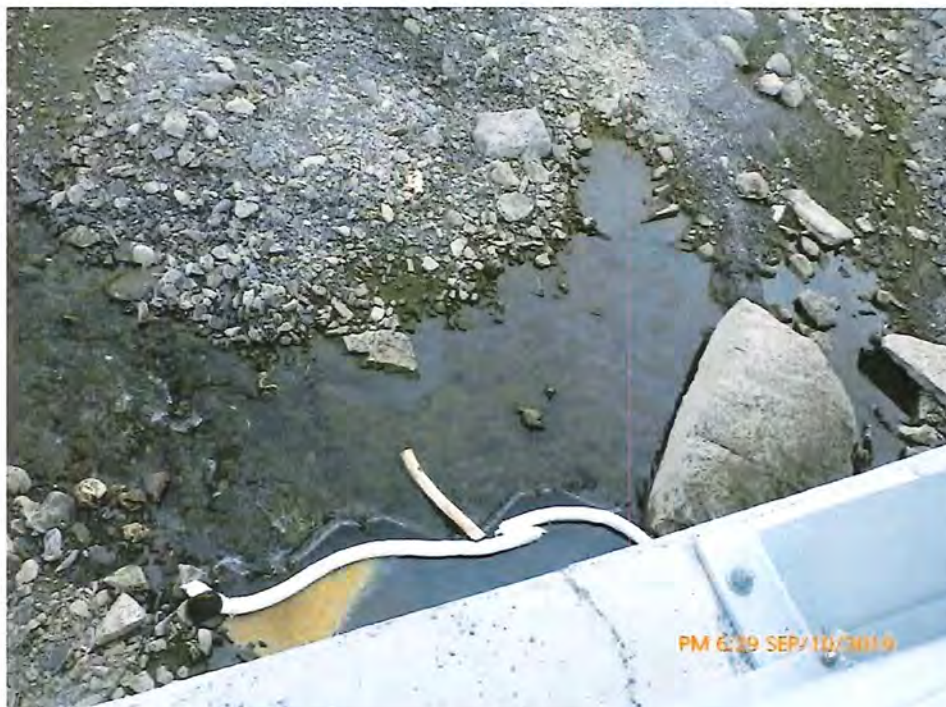
P1060415 (800x600).jpg

Photo 12. Boudin absorbant positionné à l'embouchure du ruisseau d'Ardoise par le SI de St-Georges
