Objet : Demande d'accès n° 2017-05-69 – Lettre réponse

**RAPPORT D'INSPECTION**  
Centre de contrôle environnemental du Québec

N° intervention : 300924593	Type d'intervention : Inspection
N° gestion documentaire : 7550-15-01-00045-03	N° du rapport d'inspection : 401215674
N° demande : 200414519	Type de demande : Plainte à car. environnemental
But de l'inspection : M-PL / Kanesatake / G&R Recycling, Vérifier le bien-fondé de la plainte du 12 novembre 2014 concernant l'entreposage de matières résiduelles

Lieu inspecté  
Nom du lieu : Centre de tri et de recyclage de matériaux secs (G&R Recyclage senc)  
Nom usuel du lieu : Robert Gabriel  
N° du lieu : X2152188    Type de lieu : centre de tri,récupération,transformation mat. résiduelle  
Localisation du lieu inspecté :  
380, rang St-Jean Kanesatake (Québec) J0N 1E0  
Coordonnées géographiques du lieu (GÉO NAD 83 degrés décimaux) : 45,522498613000;-74,142039064400

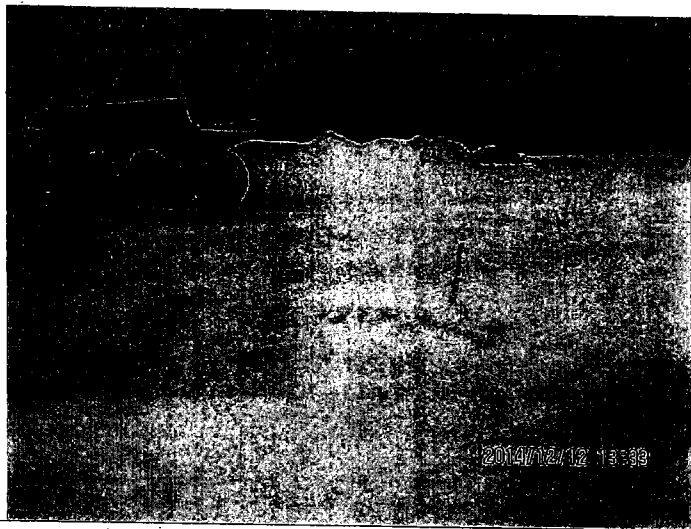
Photo no : 1

Description : Terrain qui va servir à l'exploitation du centre de tri. Les piquets pour délimiter les infrastructures sont en place.

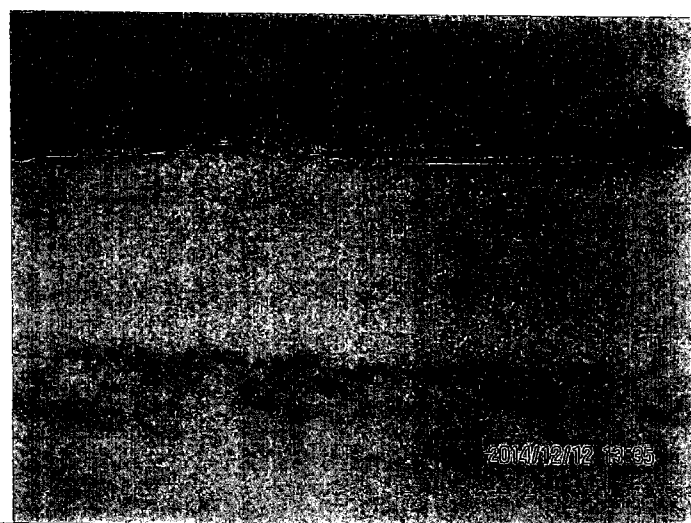
Photo no : 3

Le merlon dissimulateur tout autour du site est en construction;

Description : Autre vue du terrain visé. Au fons du terrain, on peut observer le merlon dissimulateur en construction.

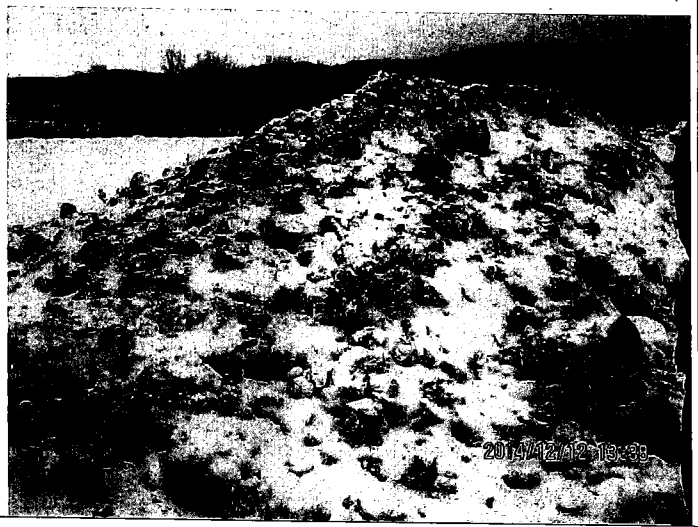
Photo no : 4

Pour la préparation de l'assise pour l'aire de circulation et d'implantation des équipements, qui est à se faire avec des briques concassées, une vérification dans les *Lignes directrices relatives à la gestion de béton, de briques et d'asphalte issus des travaux de construction et de démolition et des résidus du secteur de la pierre de taille*, du MDDELCC, indique que ces travaux ne nécessitent pas de certificat d'autorisation (CA) au préalable. En effet, selon le tableau 1 de la section 3.5.1.1, une structure provenant d'un terrain à vocation résidentielle ou agricole n'a besoin d'aucun échantillonnage des matériaux. Ce qui permet de classer le matériel dans la catégorie 1, tel que stipulé à la section 3.5.2. Et selon le tableau 3 de la section 4 desdites *lignes directrices*, tous les usages sont permis pour la catégorie 1, sans avoir à demander un CA. Un ouvrage ve être associé à cet assise, soit le centre de tri. La granulométrie des briques ne dépasse pas les 30 centimètres, tel que dicté à la section 4.2 Mode d'emploi desdites *Lignes directrices*.

Description : Vue d'un voyage de briques qui va être utilisé à des fins de préparation de l'assise de l'aire d'exploitation.

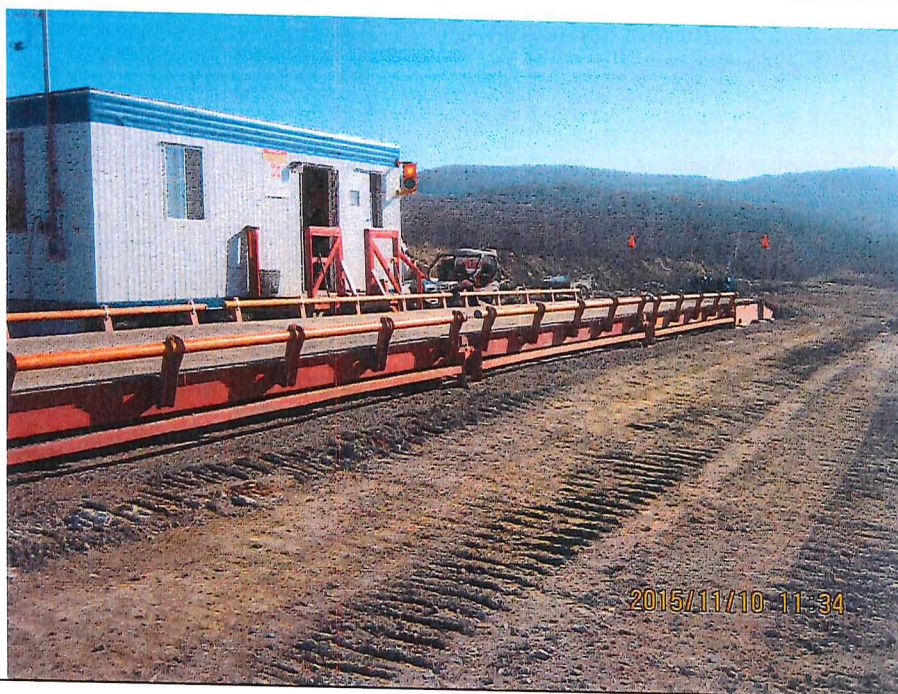
Photo no : 1

la balance d'entrée pour la pesée des camions est installée et fonctionnelle (photo no.1);

Description : Balance à l'entrée du site.

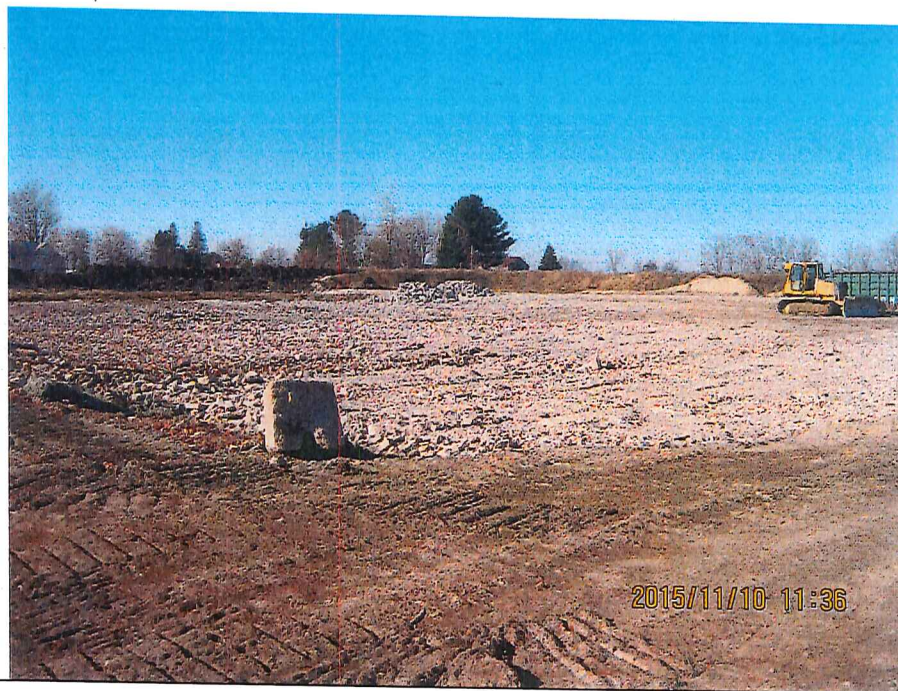
Photo no : 2

Description : Secteur du futur garage.

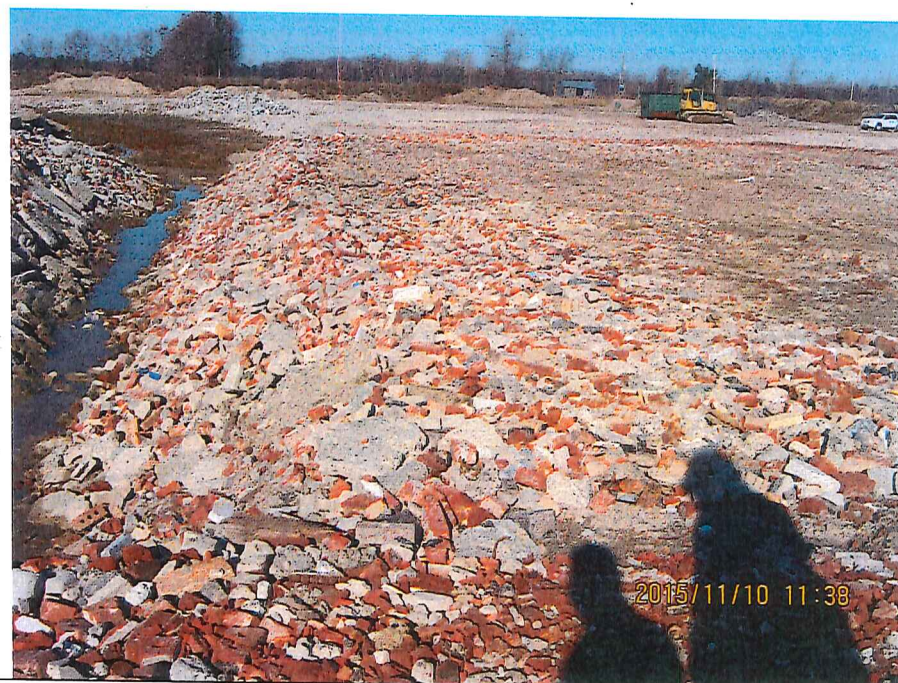
Photo no : 3

Description : Secteur de la plate-forme de triage. À gauche, une portion du fossé A.

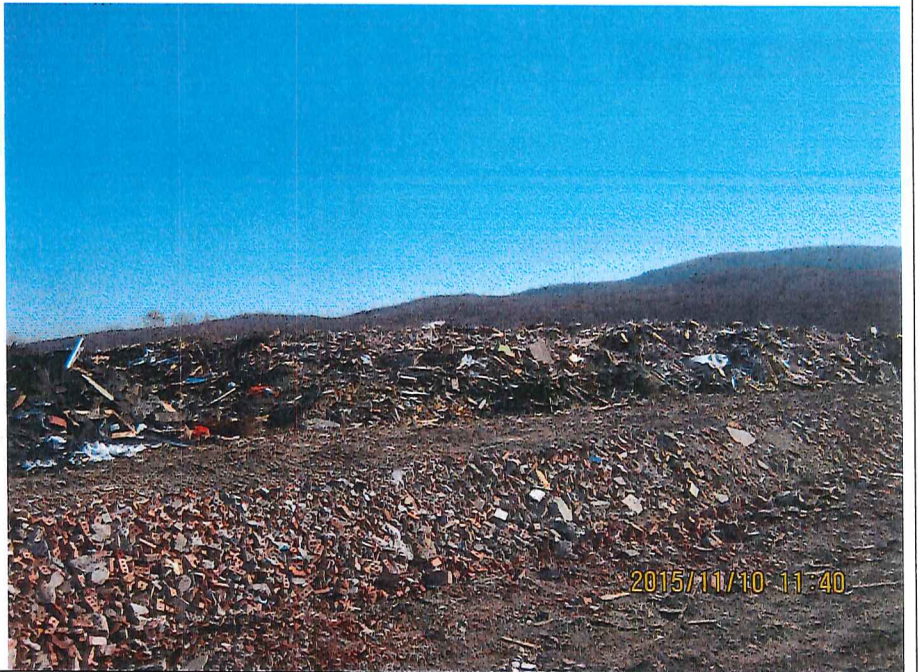
Photo no : 4

au secteur de la plate-forme de triage à construire, il y a pour environ 1500m<sup>3</sup> de matériaux à trier (photo no.4);

Description : Matériel à trier sur la plate-forme de triage.

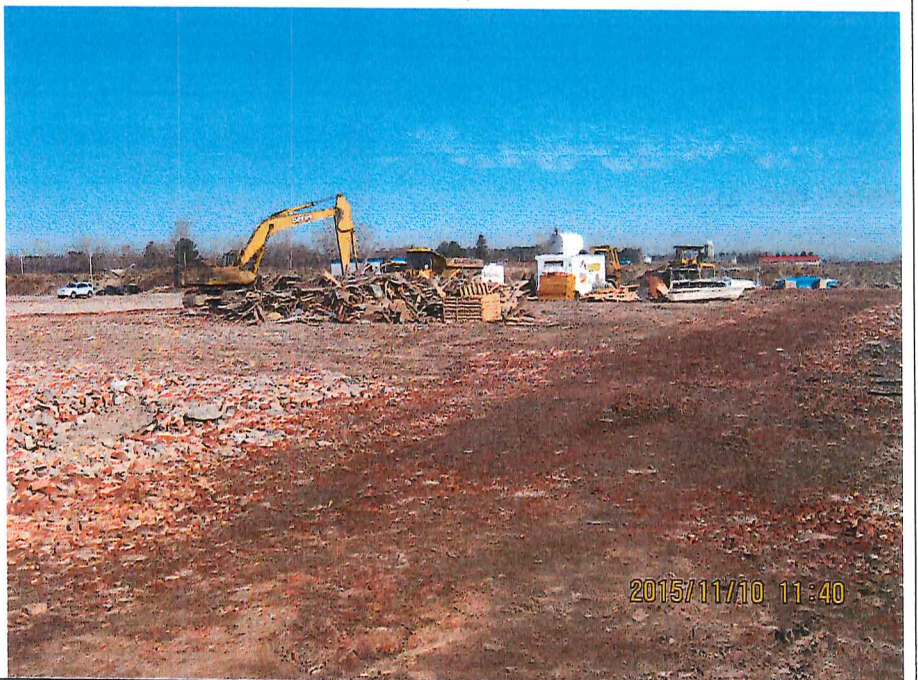
Photo no : 5

Description : Bois déjà trié.

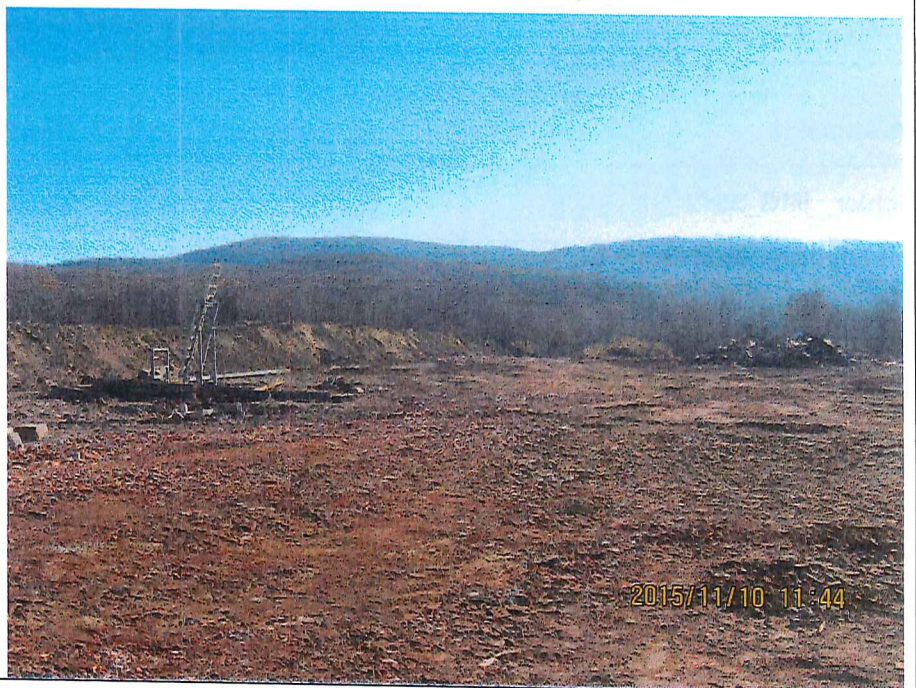
Photo no : 6

la berme anti-nuisance est construit sur environ 75% de sa longueur; reste la végétalisation également (photos nos.6 et 8);

Description : À gauche de la photo se trouve la berme anti-nuisance. Au centre se trouve la plate-forme de triage.

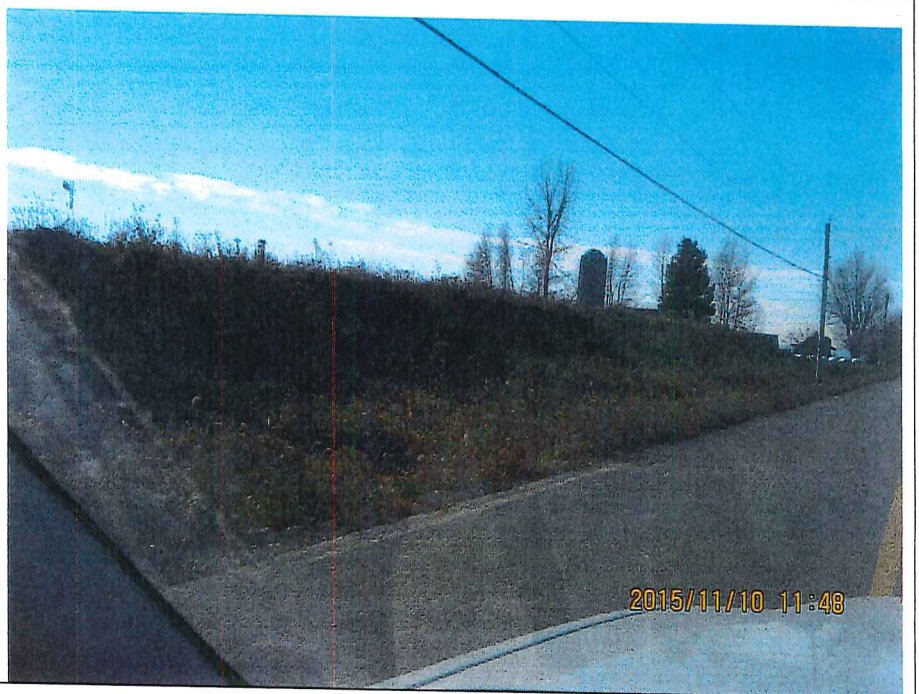
Photo no : 8

Description : Berme anti-nuisance longeant le chemin St-Jean. Il est végétalisé.

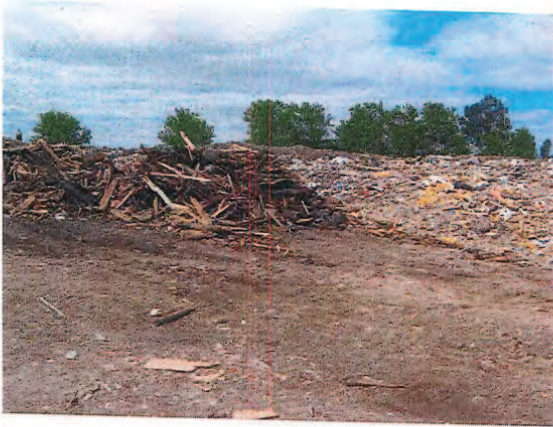
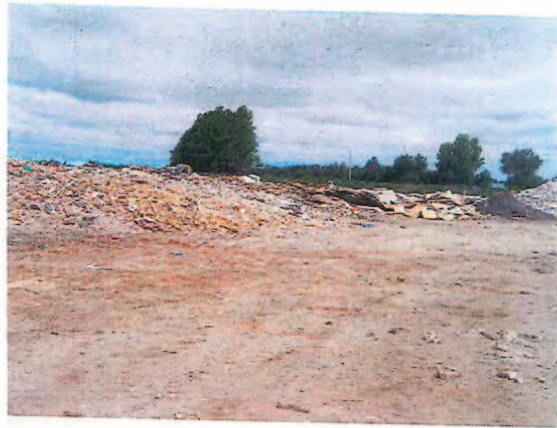
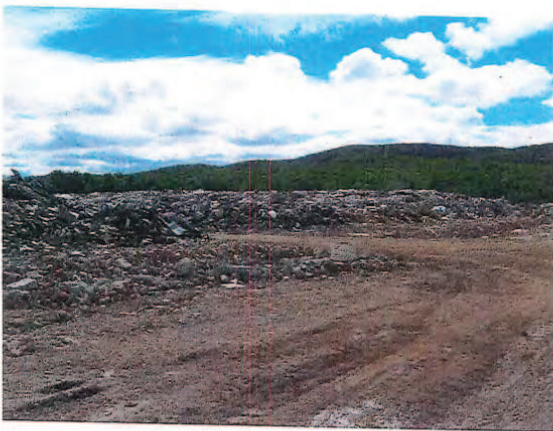
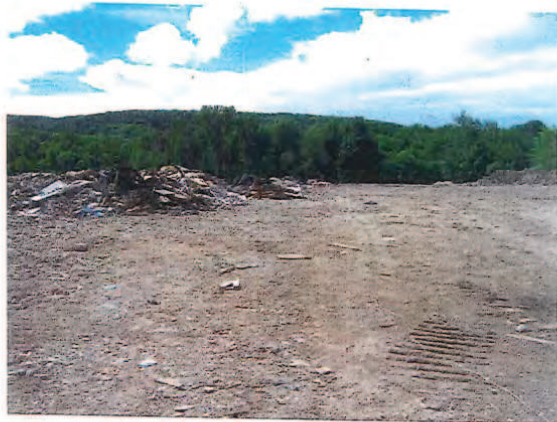
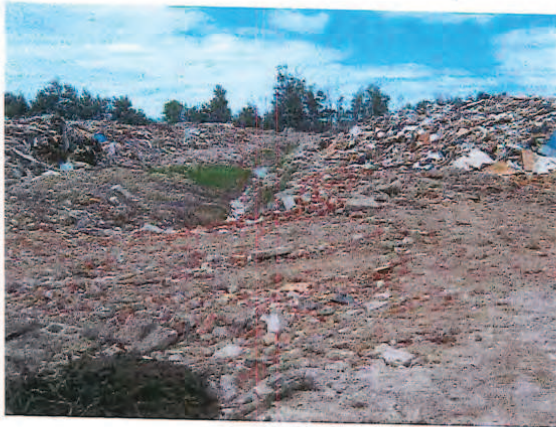
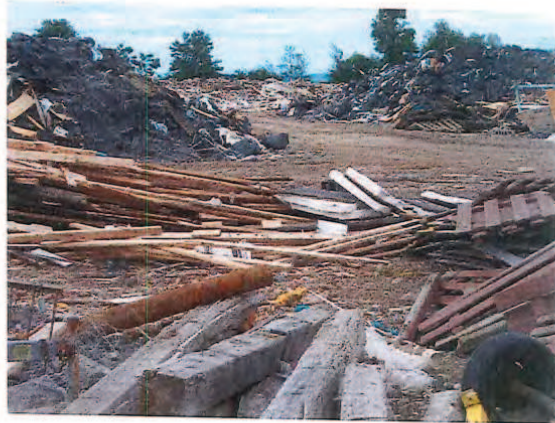
IMG\_3892.JPG  
Matières sur le site

IMG\_3893.JPG  
Matières sur le site

IMG\_3894.JPG  
Matières sur le site

IMG\_3895.JPG  
Matières sur le site

*IMG\_3898.JPG*  
Matières sur le site

*IMG\_3899.JPG*  
Matières sur le site

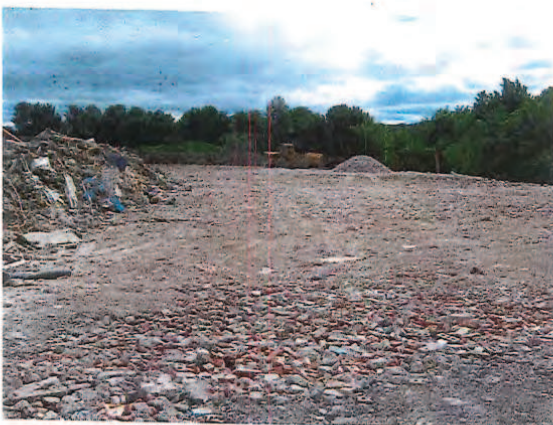
En date du 10 juin 2016, le centre de tri est exploité selon son CA ainsi que la réglementation s'appliquant. Par contre, il y a aménagement d'une portion supplémentaire sur le site qui n'a pas été autorisée. Comme il ne s'agit pas d'exploitation comme stipulé au CA, il n'y a pas de manquement. Mais s'il y a exploitation sur cette portion, il y aura constatation d'un manquement.

IMG\_3896.JPG  
Section supplémentaire, en dehors de l'aire autorisée, qui est à être aménagée

lors de l'inspection, faire la vérification à l'effet que la portion supplémentaire aménagée près du ruisseau ne soit pas en exploitation.

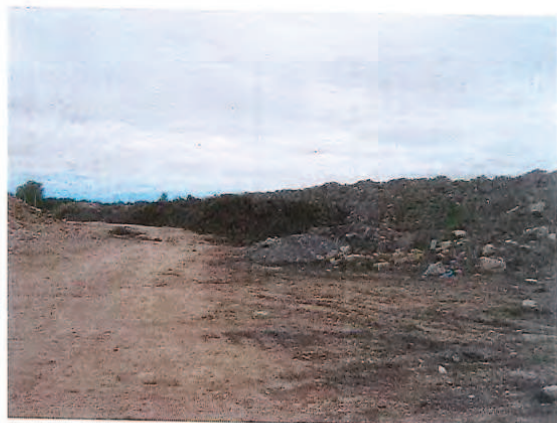
IMG\_3897.JPG  
Berme antibruit en construction

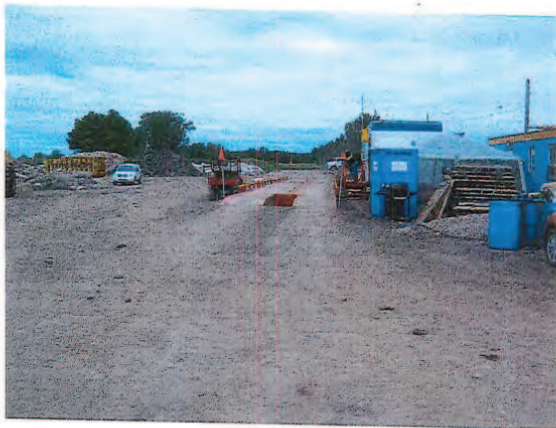
*IMG\_3900.JPG*  
Balance à l'entrée du site

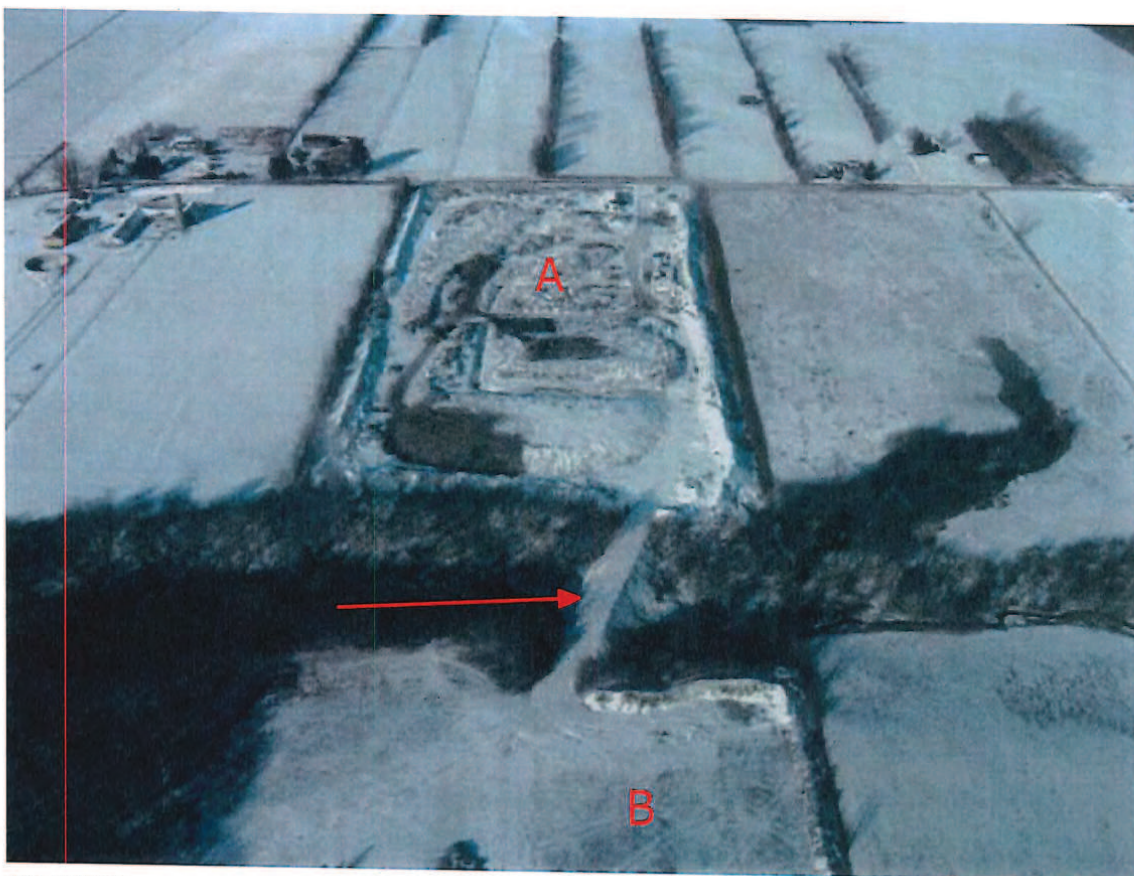
IMG\_7270.JPG

La flèche indique le chemin traversant un possible cours d'eau dans une lisière boisée reliant ainsi les secteurs A et B

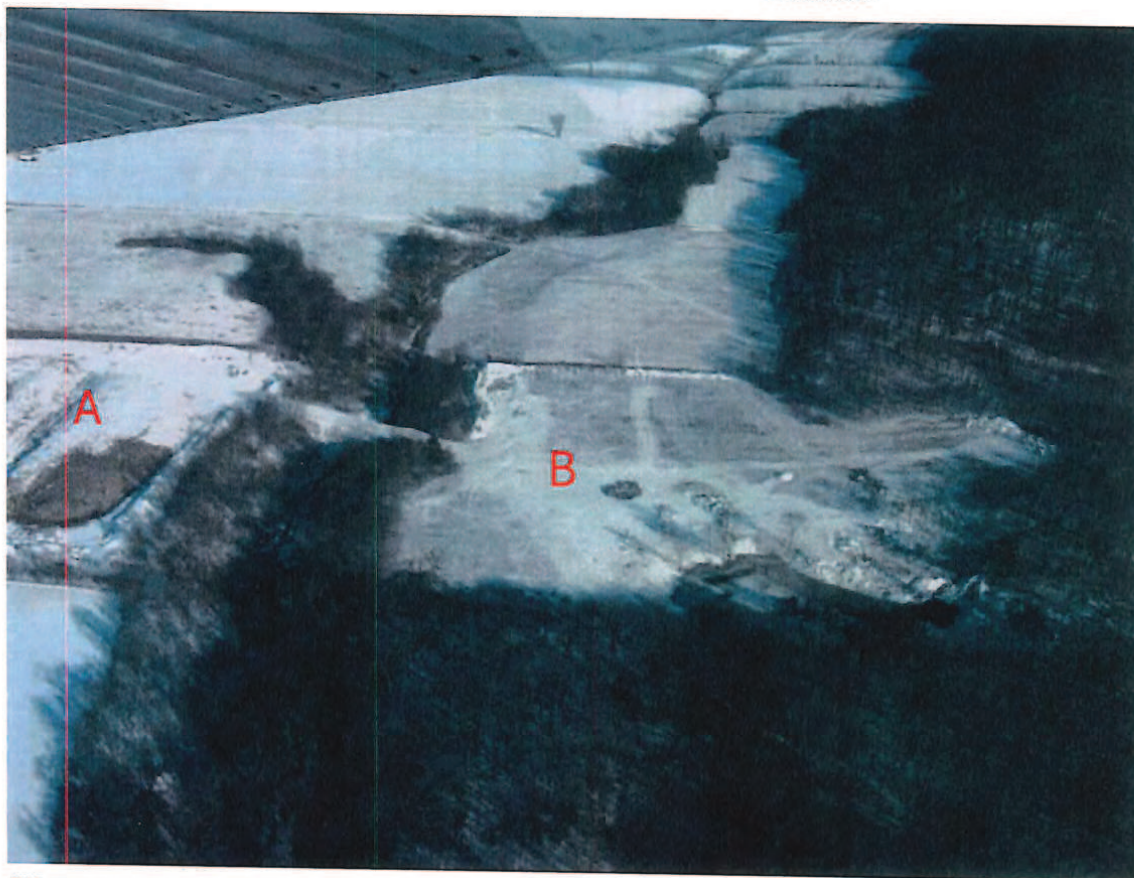
IMG\_7271.JPG

Des activités d'entrepôts semblent se poursuivre dans le secteur A; quelques amas sont visibles, mais la mince couche de neige présente ne permet de déterminer le type de matériel entreposé.

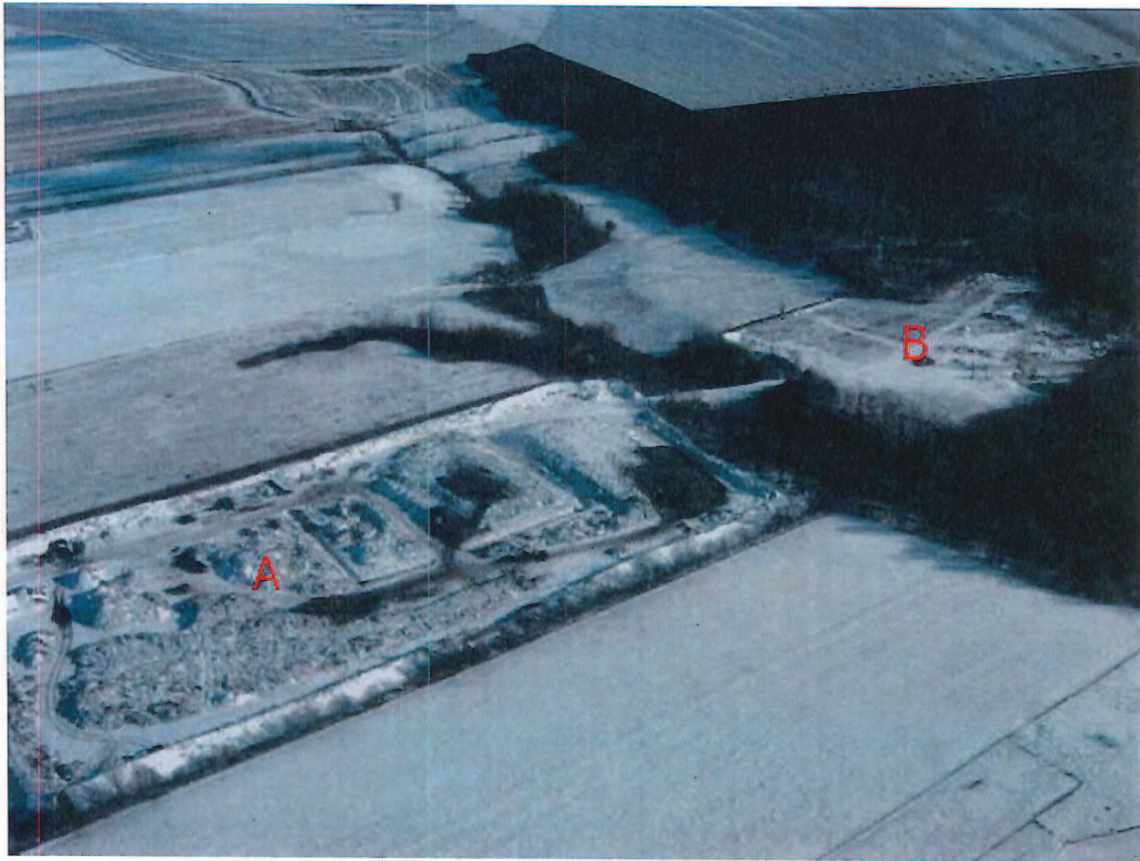
IMG\_7272.JPG

A et B: Plusieurs amas sont observables. La mince couche de neige qui recouvre les surfaces ne permet pas de déterminer le type de matériaux entreposés sur le site.

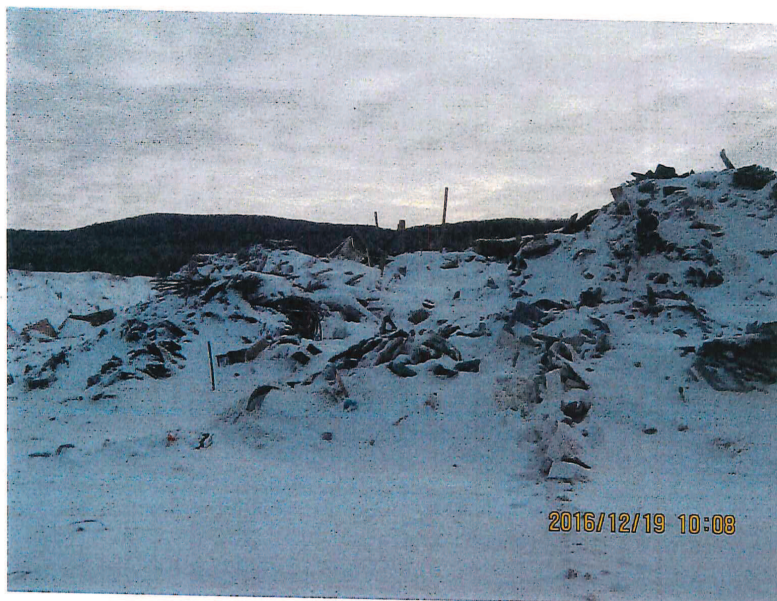
*IMG\_4128.JPG*  
Débris de construction et démolition non triés sur le site.

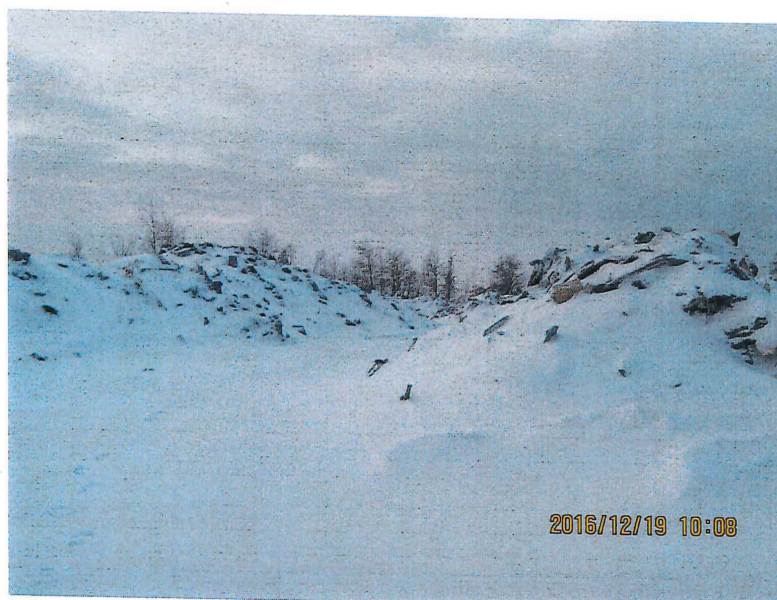
*IMG\_4129.JPG*  
Amas de bardage d'asphalte et de bois qui ovnt être réduits en copeaux et envoyés à la art. 23-24 pour brûlage.

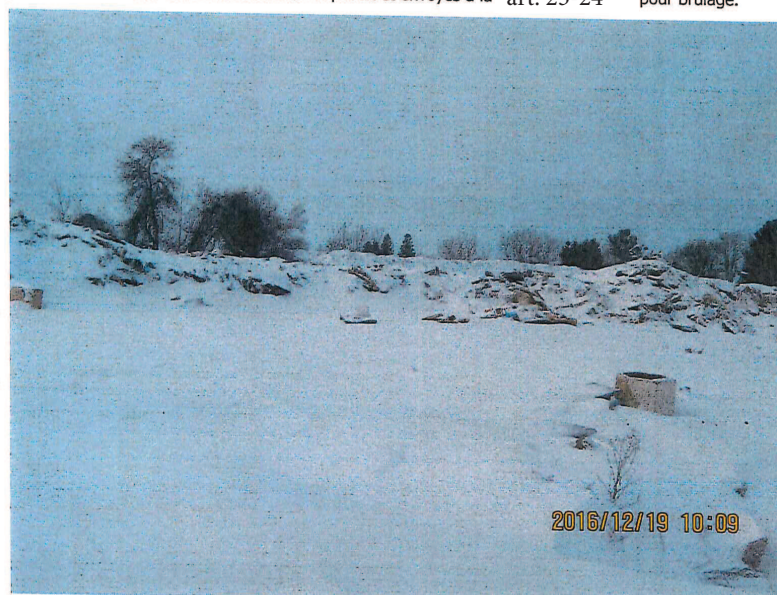
*IMG\_4130.JPG*  
Débris de construction et démolition non triés sur le site.

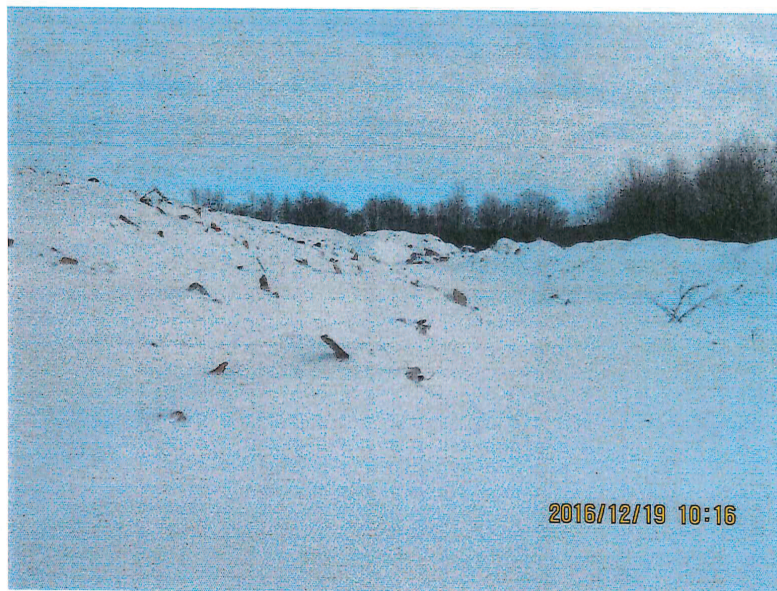
*IMG\_4131.JPG*  
Amas de débris de construction et de démolition entreposés à l'extérieur de l'aire autorisée.

- Transmettre un avis de non-conformité
- Préparer la synthèse des éléments soumis en vue d'imposer une SAP afin de soumettre le dossier au directeur régional
- Effectuer le suivi de manquement et s'assurer du retour à la conformité

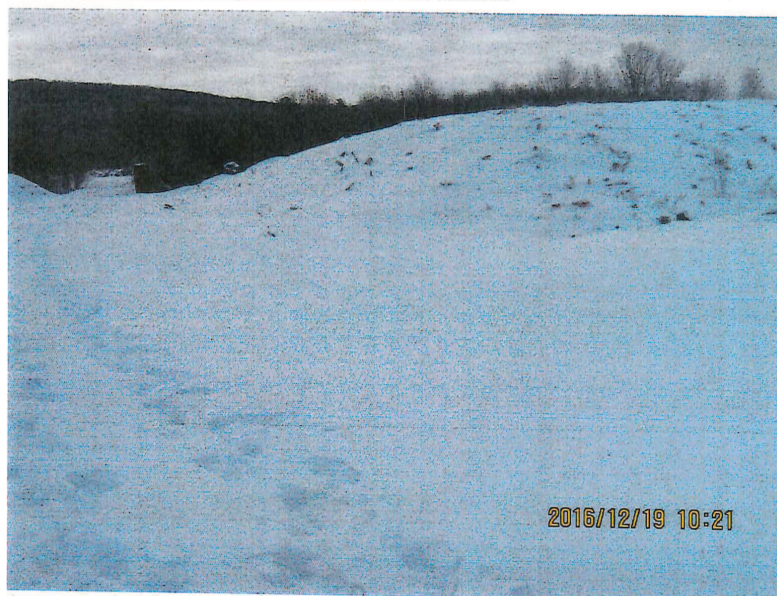
*IMG\_4132.JPG*  
Autre vue de l'amas de débris de la photo IMG\_4131.

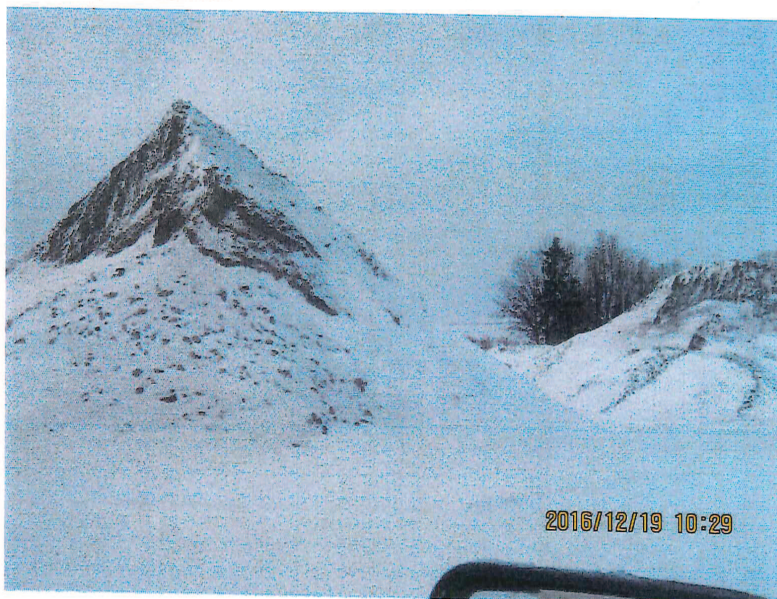
*IMG\_4133.JPG*  
Amas de béton (gauche) et d'asphalte (droite) concassés prêt à la vente.

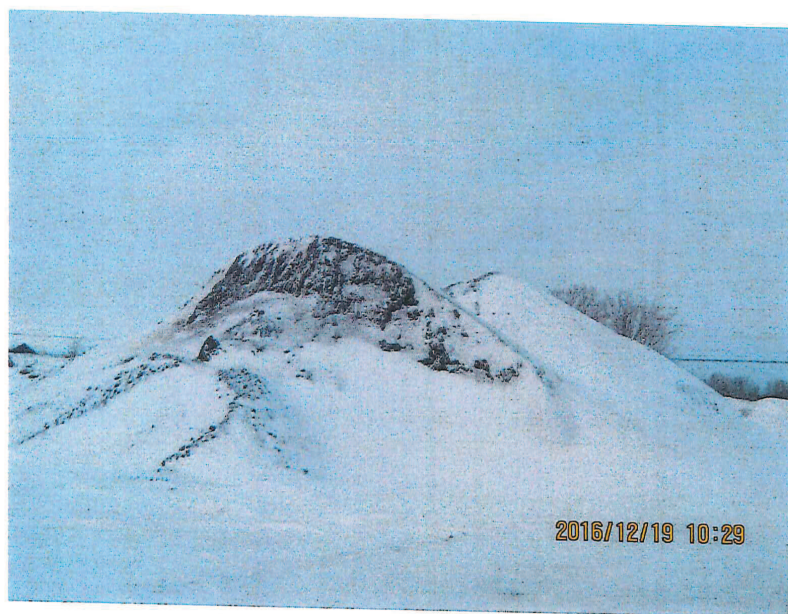
*IMG\_4134.JPG*  
Autre vue de l'amas d'asphalte de la photo IMG\_4133.
