Objet : Demande d'accès n°2019-11-024– Lettre de réponse

RAPPORT D'INTERVENTION D'URGENCE Centre de contrôle environnemental du Québec
	Direction régionale de l'Estrie et de la Montérégie Région : Montérégie

1.2 Intervention	
N° d'intervention : 301423379	Type d'intervention : Intervention d'urgence-environnement (terrain)
N° de gestion doc. : 7110-16-19-71050	N° de document : 401863155
But de l'intervention : Déversement de diesel au 1430, montée Labossière à Vaudreuil-Dorion	
Catégorie : <input checked="" type="checkbox"/> 1 <input type="checkbox"/> 2 <input type="checkbox"/> 3

1.2 Intervention	
N° d'intervention : 301425450	Type d'intervention : Intervention d'urgence-environnement (terrain)
N° de gestion doc. : 7110-16-01-71050	N° de document : 401863471
But de l'intervention :	À la suite de l'intervention du 9 octobre 2019, le responsable du lieu qui devrait informer le ministère des travaux de récupération du diesel n'a pas fait signe de vie. Compte tenu de la longue fin de semaine qui se pointe et des précipitations possibles, il a été décidé que l'urgence environnement fasse le Suivi du déversement de diesel au 1430, montée Labossière à Vaudreuil-Dorion
Catégorie : <inpu

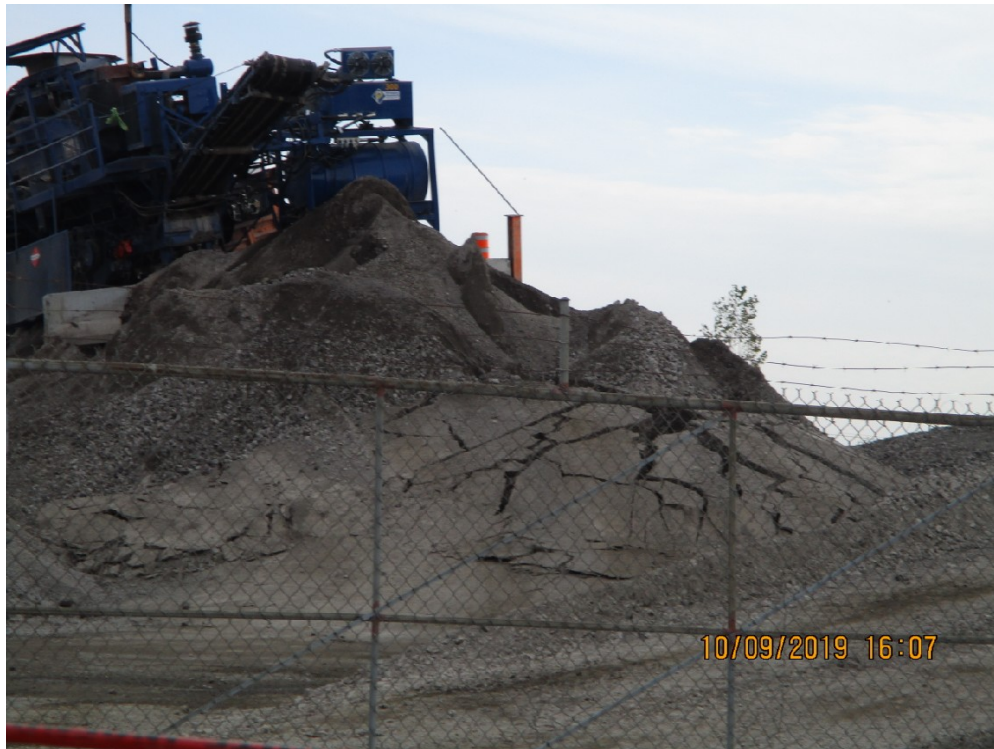
IMG_0246.JPG

Photo 01 : Soulèvement de terrain avec de la machinerie lourde

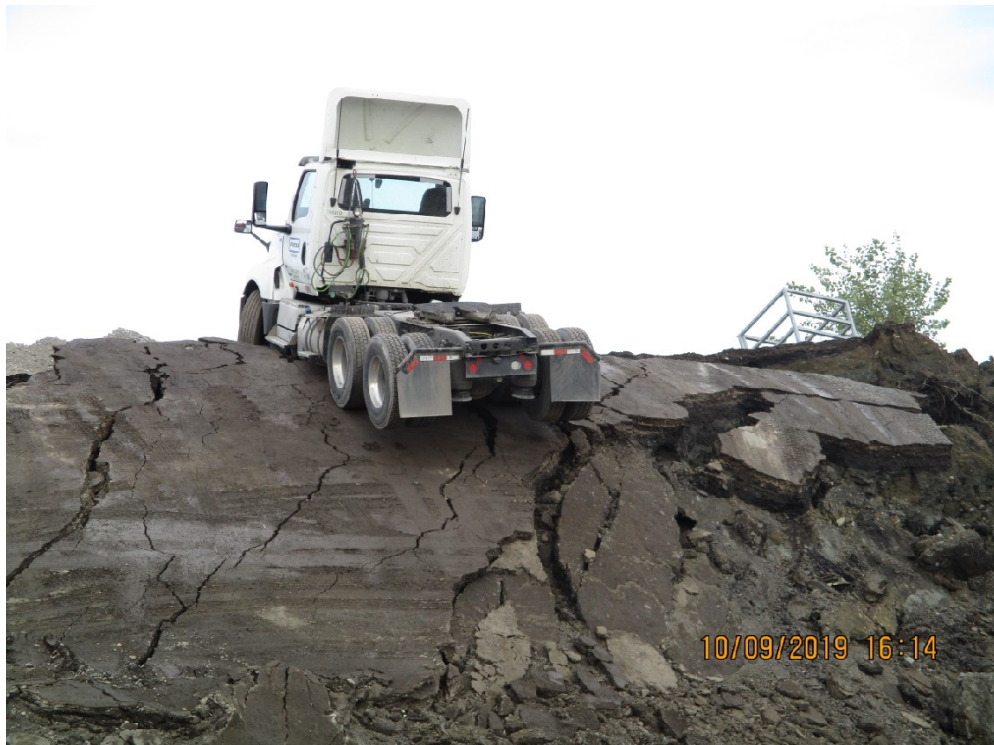
IMG_0247.JPG

Photo 02 : soulèvement de terrain à l'endroit où le camion était stationné au 1430 Labossière

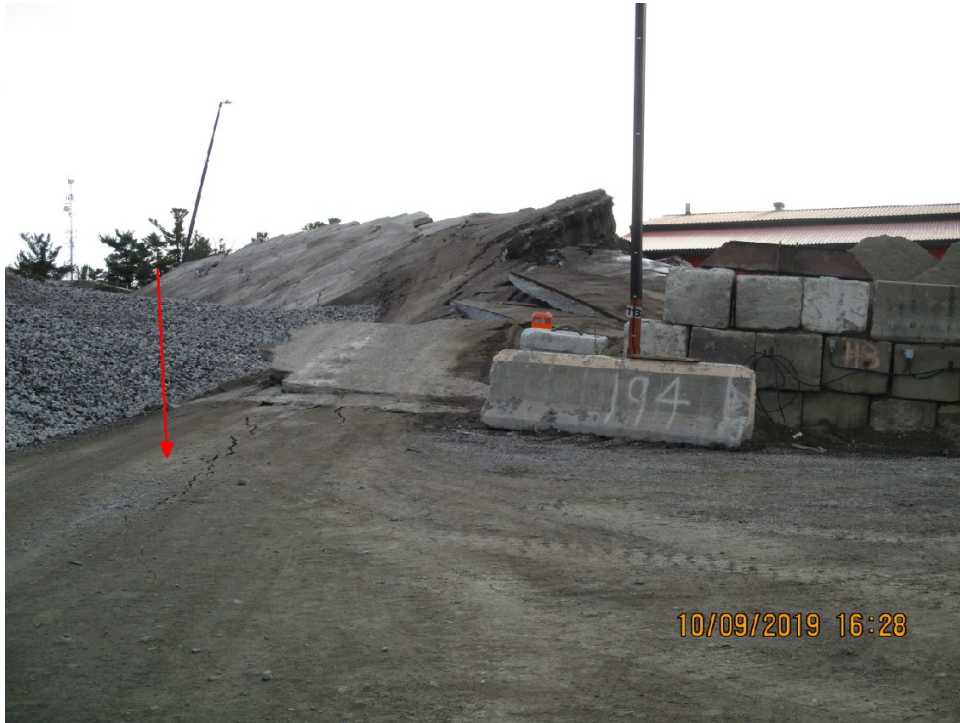
IMG_0251.JPG

Photo 03 : Crevasses

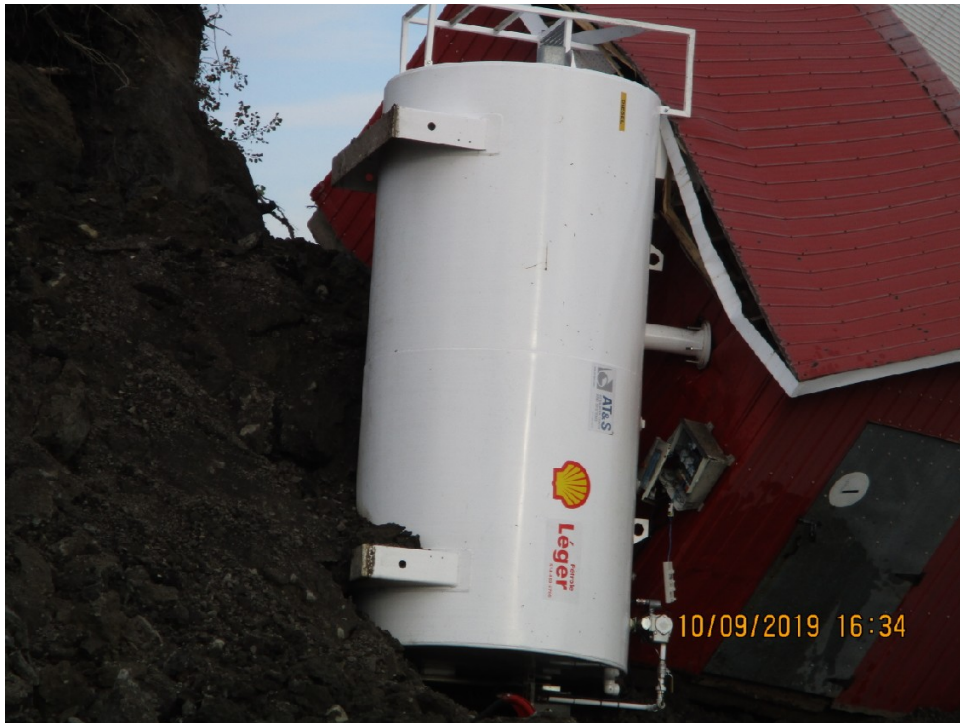
IMG_0252.JPG

Photo 04; Vue du réservoir de diesel dans les hauteurs, suite au soulèvement de terrain

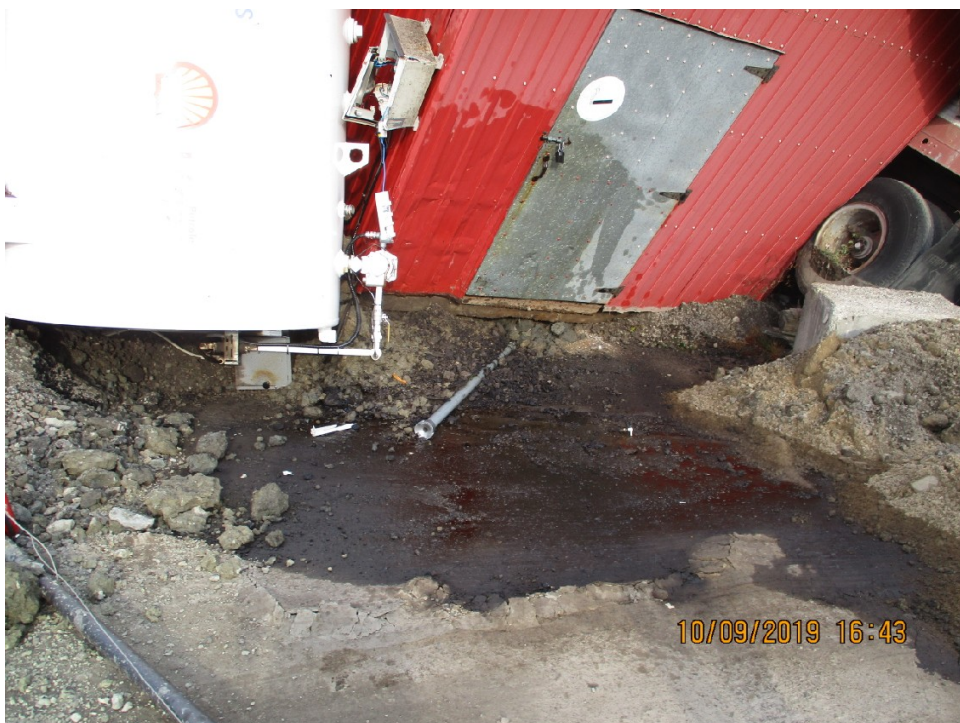
IMG_0254.JPG Photo 05 : Vue du déversement de diesel dans l'environnement

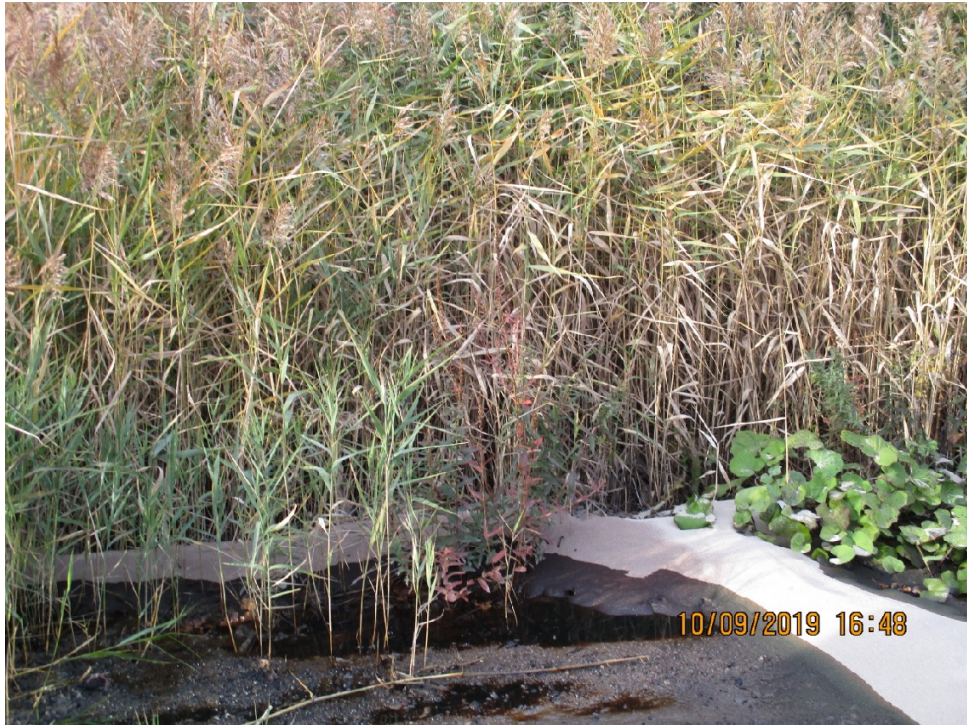
IMG_0260.JPG

Photo 06 : Vue du déversement de diesel dans l'environnement

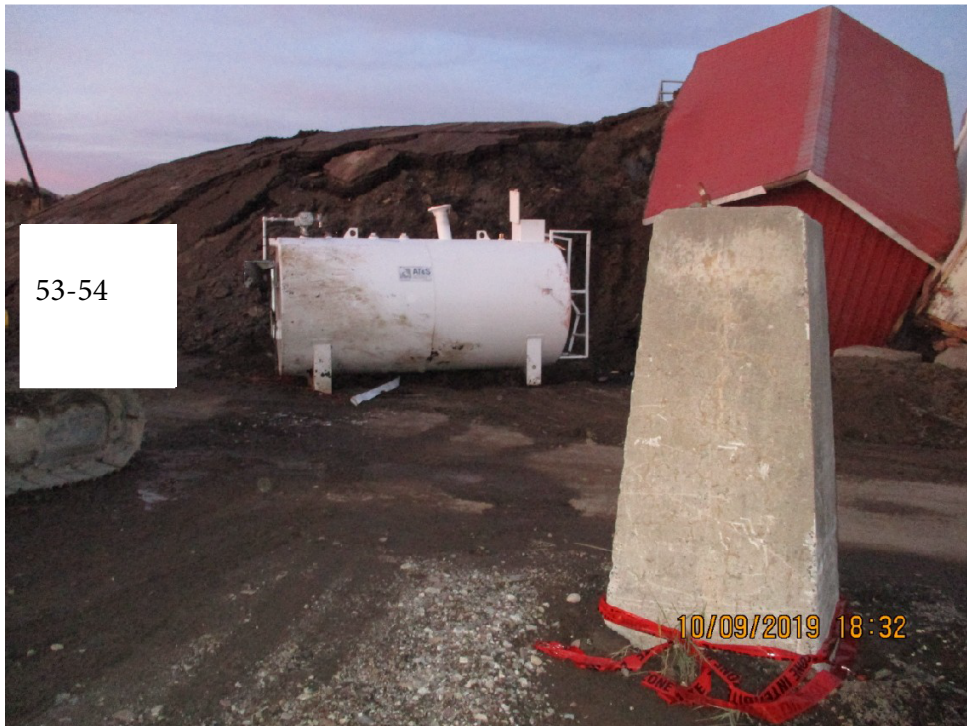
IMG_0266.JPG

Photo 07 : Vue du réservoir de diesel ramené au sol par les pompiers

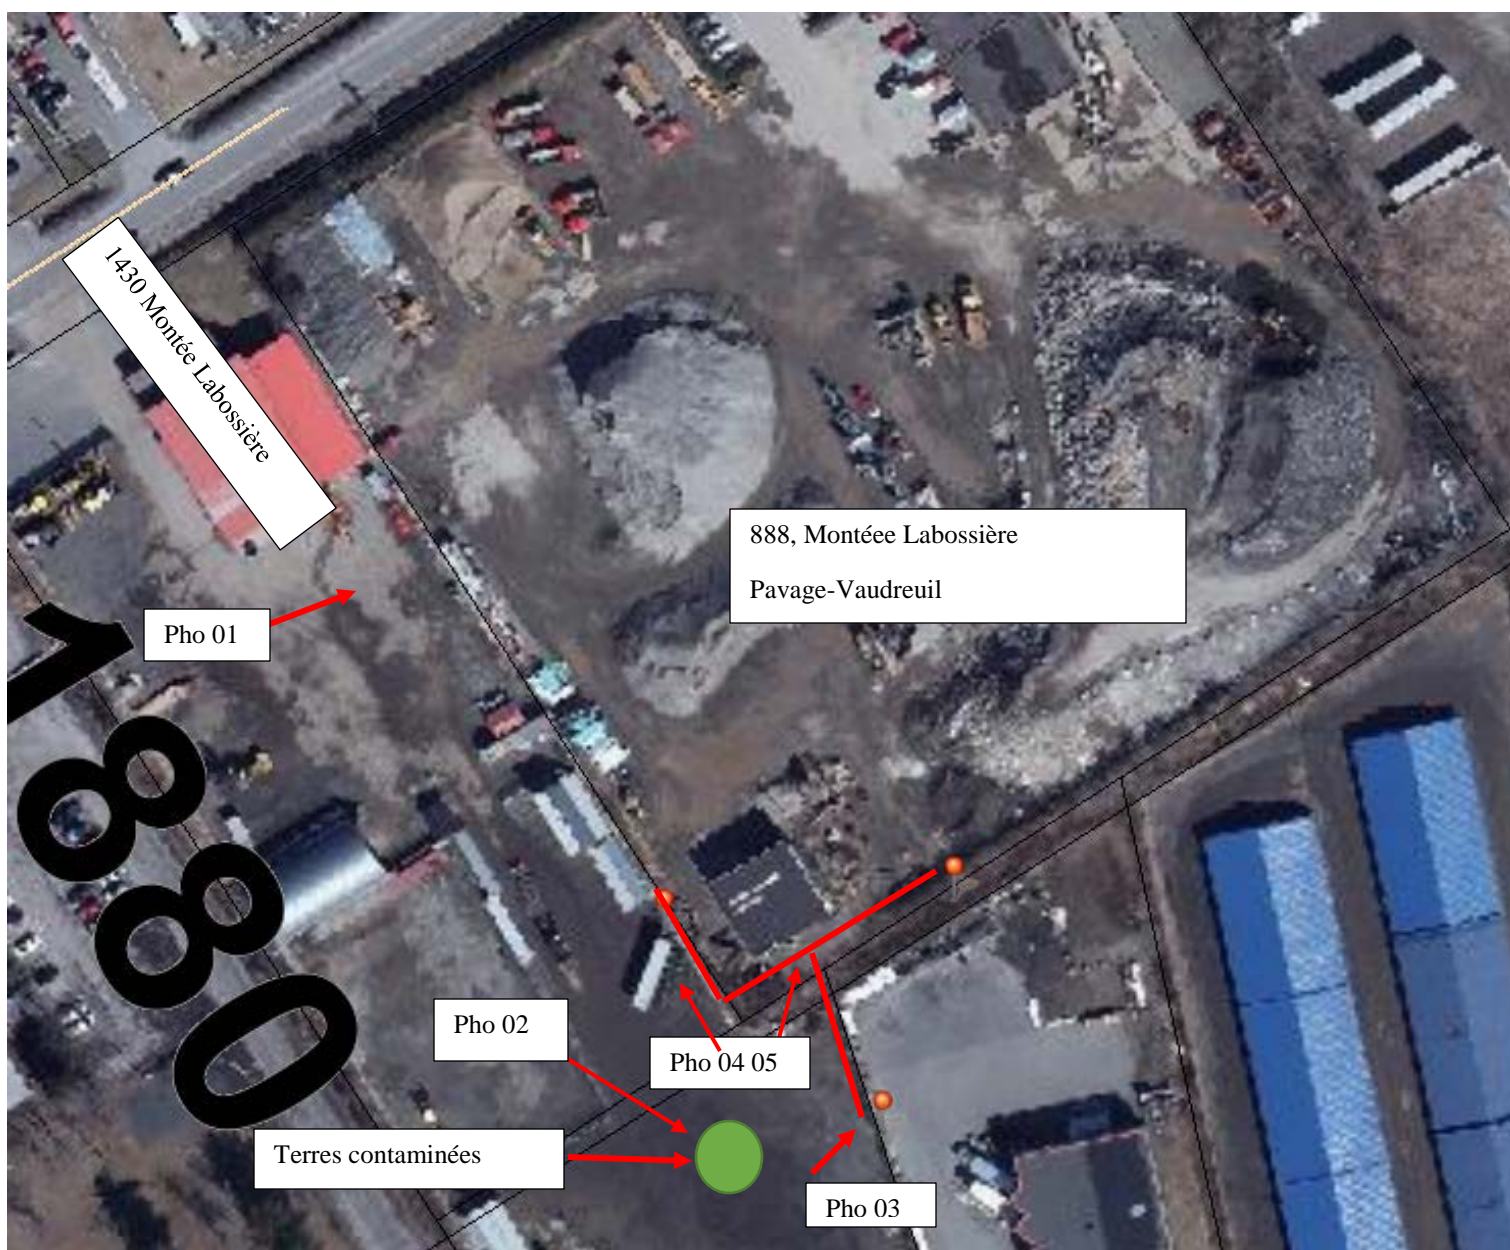
Croquis

Date	Heure	Activités
1	2019-10-11	11h
		De : 11h À : 13h30
		J'arrive au 1430 Montée Labossière à Vaudreuil-Dorion. Je stationne le véhicule dans le stationnement. J'y rencontre le responsable du lieu ainsi que le responsable de firme mandatée pour réaliser les travaux de nettoyage.
		Je me présente et je leur explique l'objet de ma visite : faire un suivi des travaux de récupération du diesel déversé.
		Le responsable de la firme m'explique qu'ils sont sur les lieux depuis le matin. Les travaux d'excavation avancent bien, les sols contaminés sont entreposés momentanément sur des bâches dédiées avant d'être acheminées vers le site autorisé pour traitement.
		Il me dit que le diesel a atteint le fossé. Après vérification, je constate que même le fossé en arrière du 888 Montée Labossière a été contaminé par le diesel.
		Je lui demande de nettoyer aussi cette partie du fossé. Je recueille des données géoréférencées de limites de section des fossés qui doivent être nettoyées : Fossé ZAC-Tranz : de 45° 23' 24.5 " ; 74° 04' 26.8" à 45° 23' 23.5 " ; 74° 04' 25.00" Fossé en arrière du 888, Labossière jusqu'au point 45° 23' 24.5 " ; 74° 04' 26.8" (voir croquis ci-dessous).

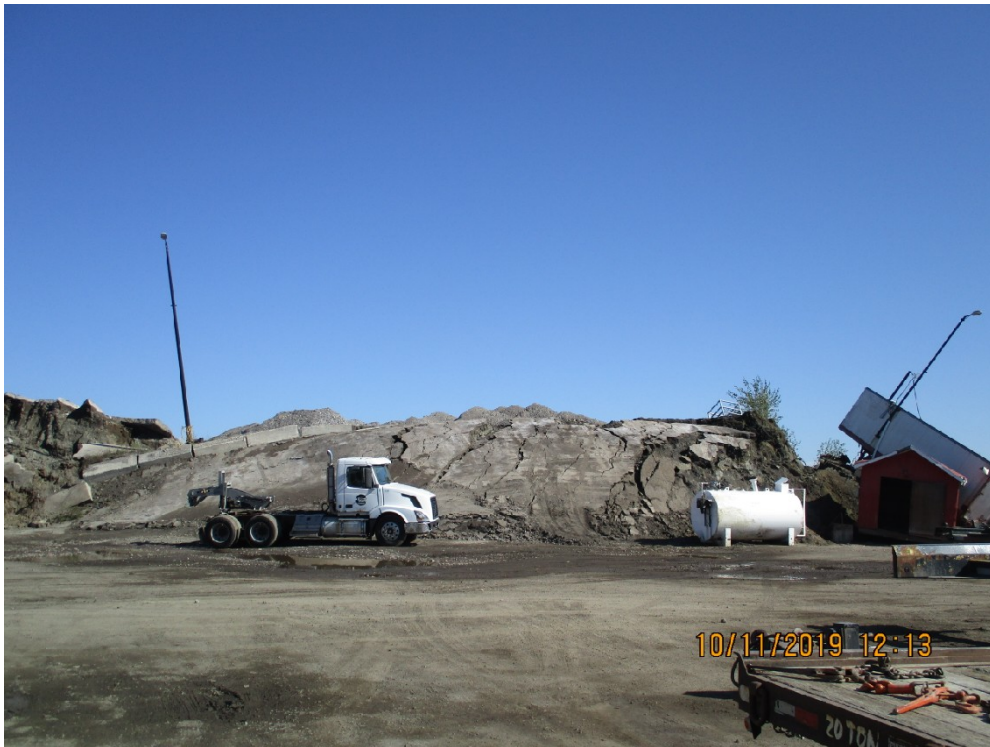
IMG_0278.JPG

Photo 01: Vue du camion et du réservoir qui contenait le diesel qui s'est déversé dans l'environnement

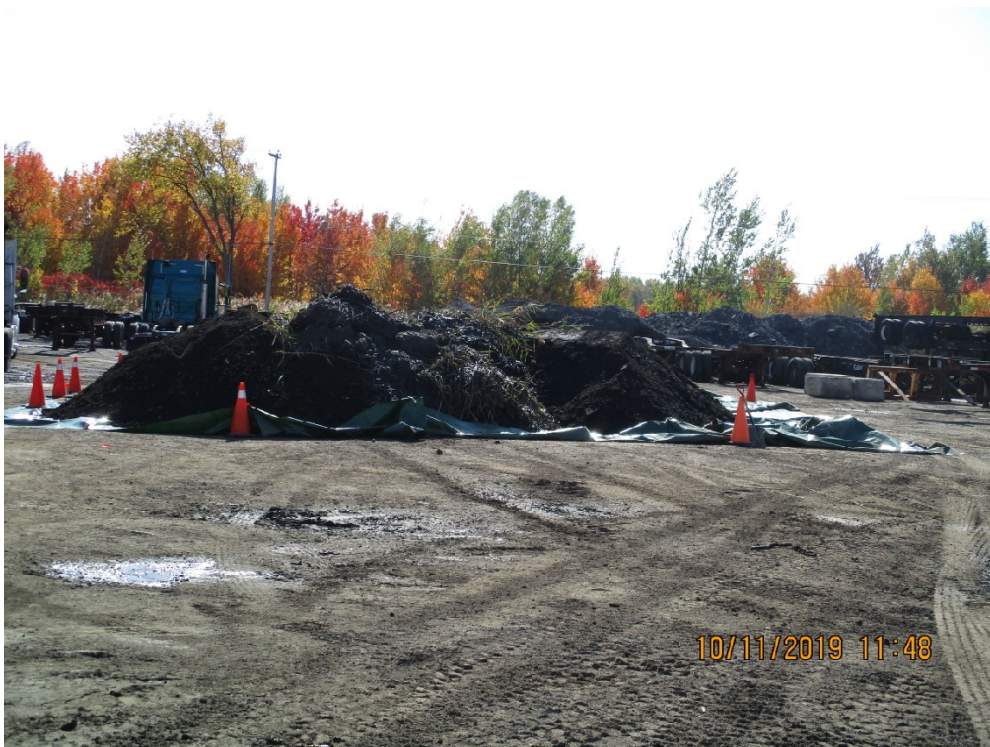
IMG_0275.JPG

Photo 02: Vue de l'entreposage de sols contaminés entreposés sur une bâche

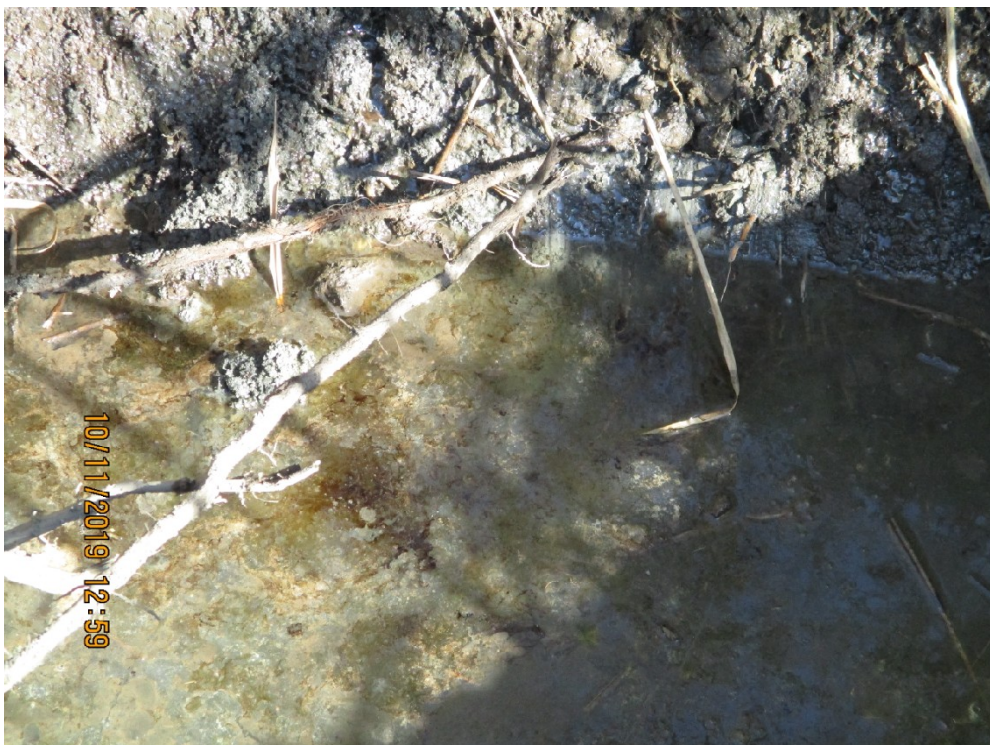
IMG_0280.JPG

Photo 03: Vue du diesel dans le fossé longeant le 1430 Montée Labossière

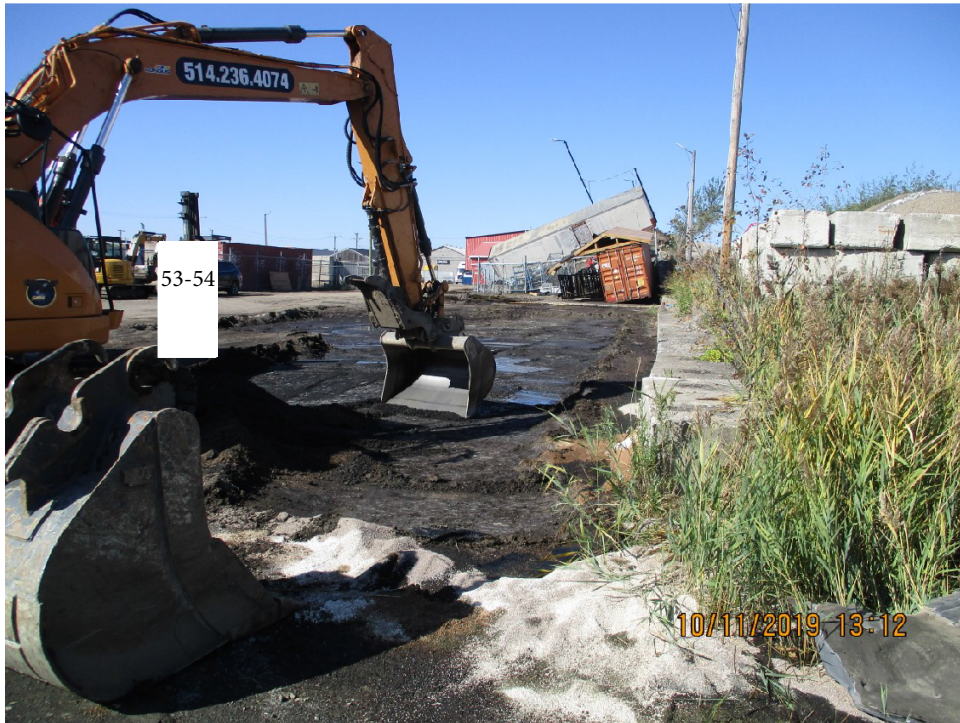
IMG_0287.JPG

Photo 04: Vue des travaux d'excavation

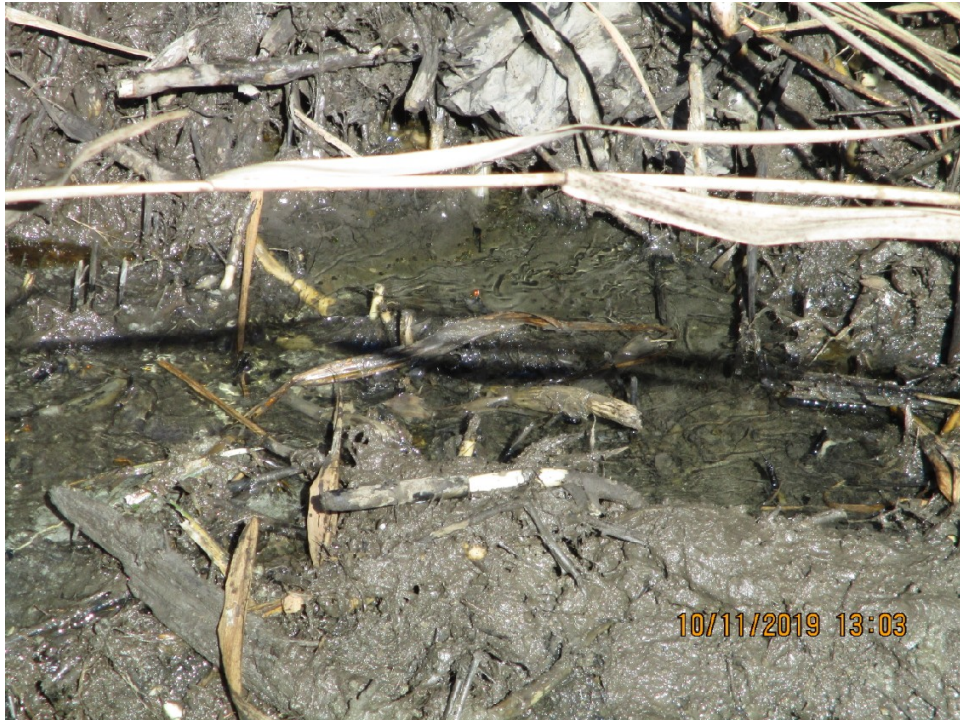
IMG_0281.JPG

Photo 05: Vue des hydrocarbures au fossé à l'intersection du fossé
