Objet : Demande d'accès n° 2019-12-023 – Lettre de réponse

**Objet : Activité de recyclage des véhicules hors d'usage (VHU), lot 3 393 791
L'Étang-du-Nord – Îles de la Madeleine**

RAPPORT D'INSPECTION
Centre de contrôle environnemental du Québec

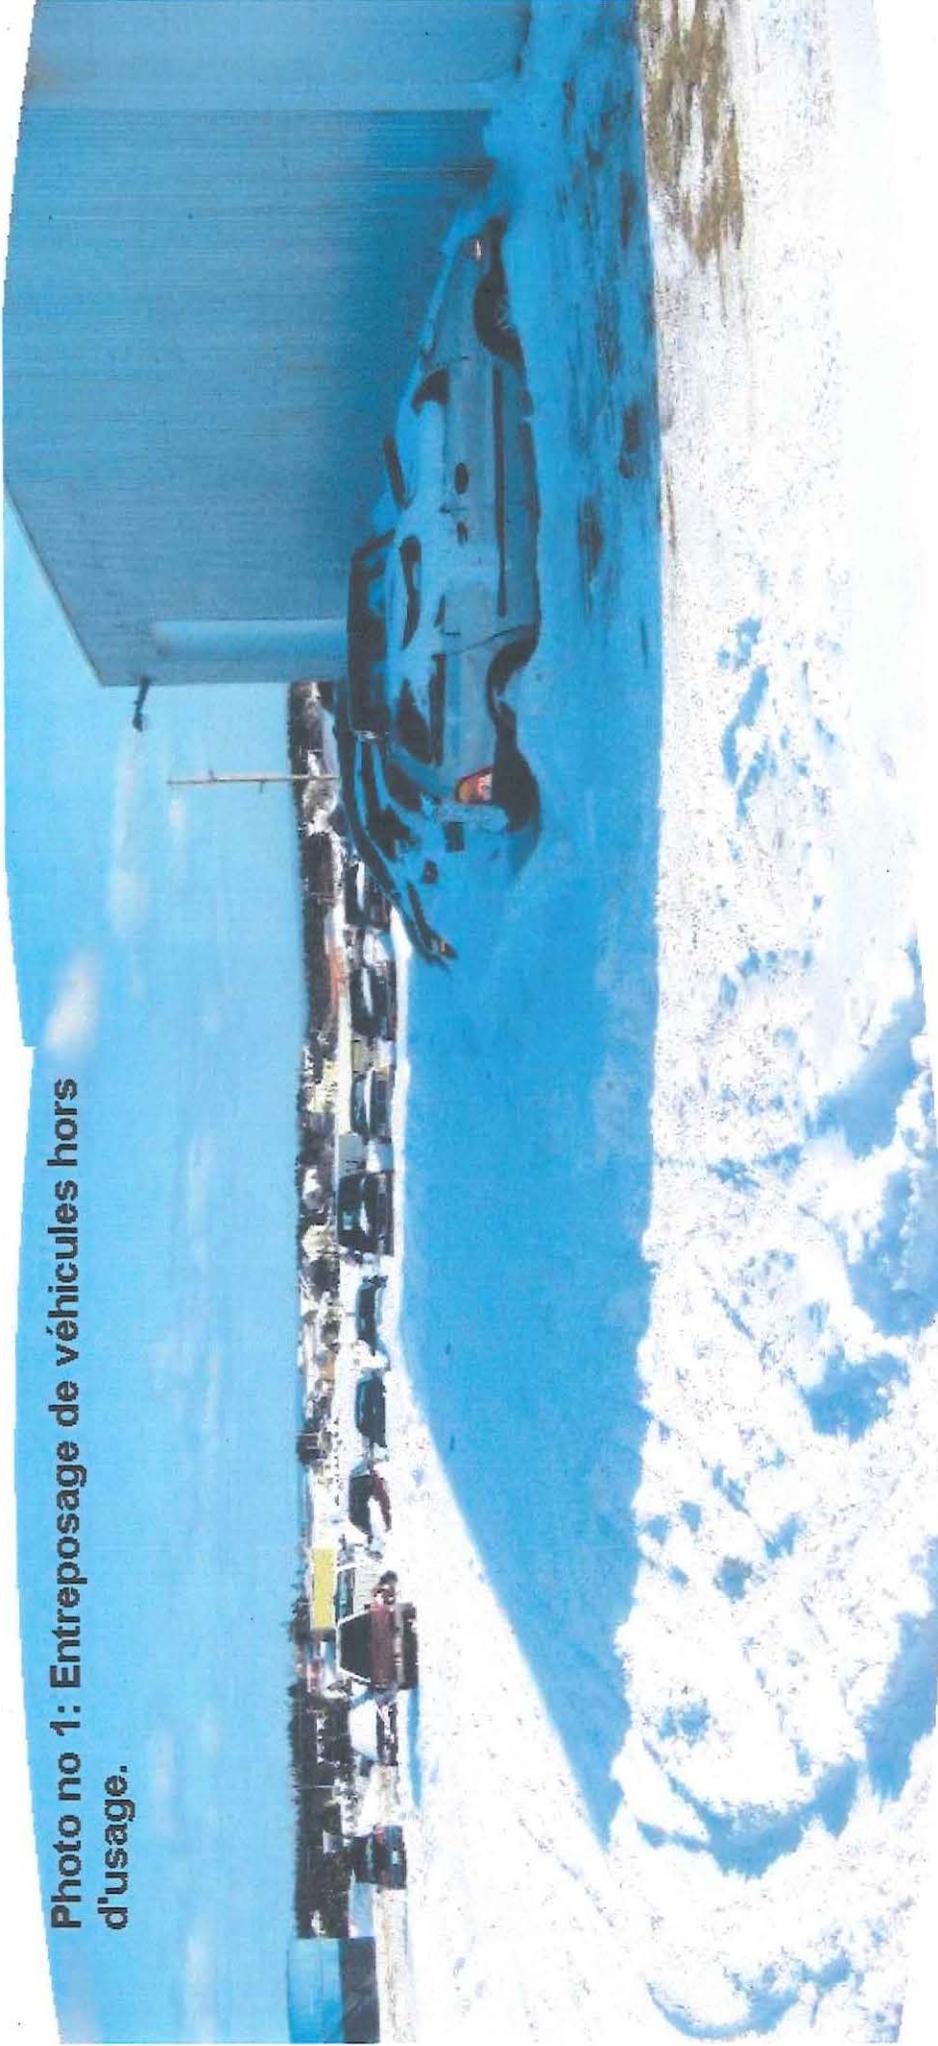
**Photo no 1: Entreposage de véhicules hors
d'usage.**

Date: 10/02/2011 P.M. Environ 25 Véhicules.

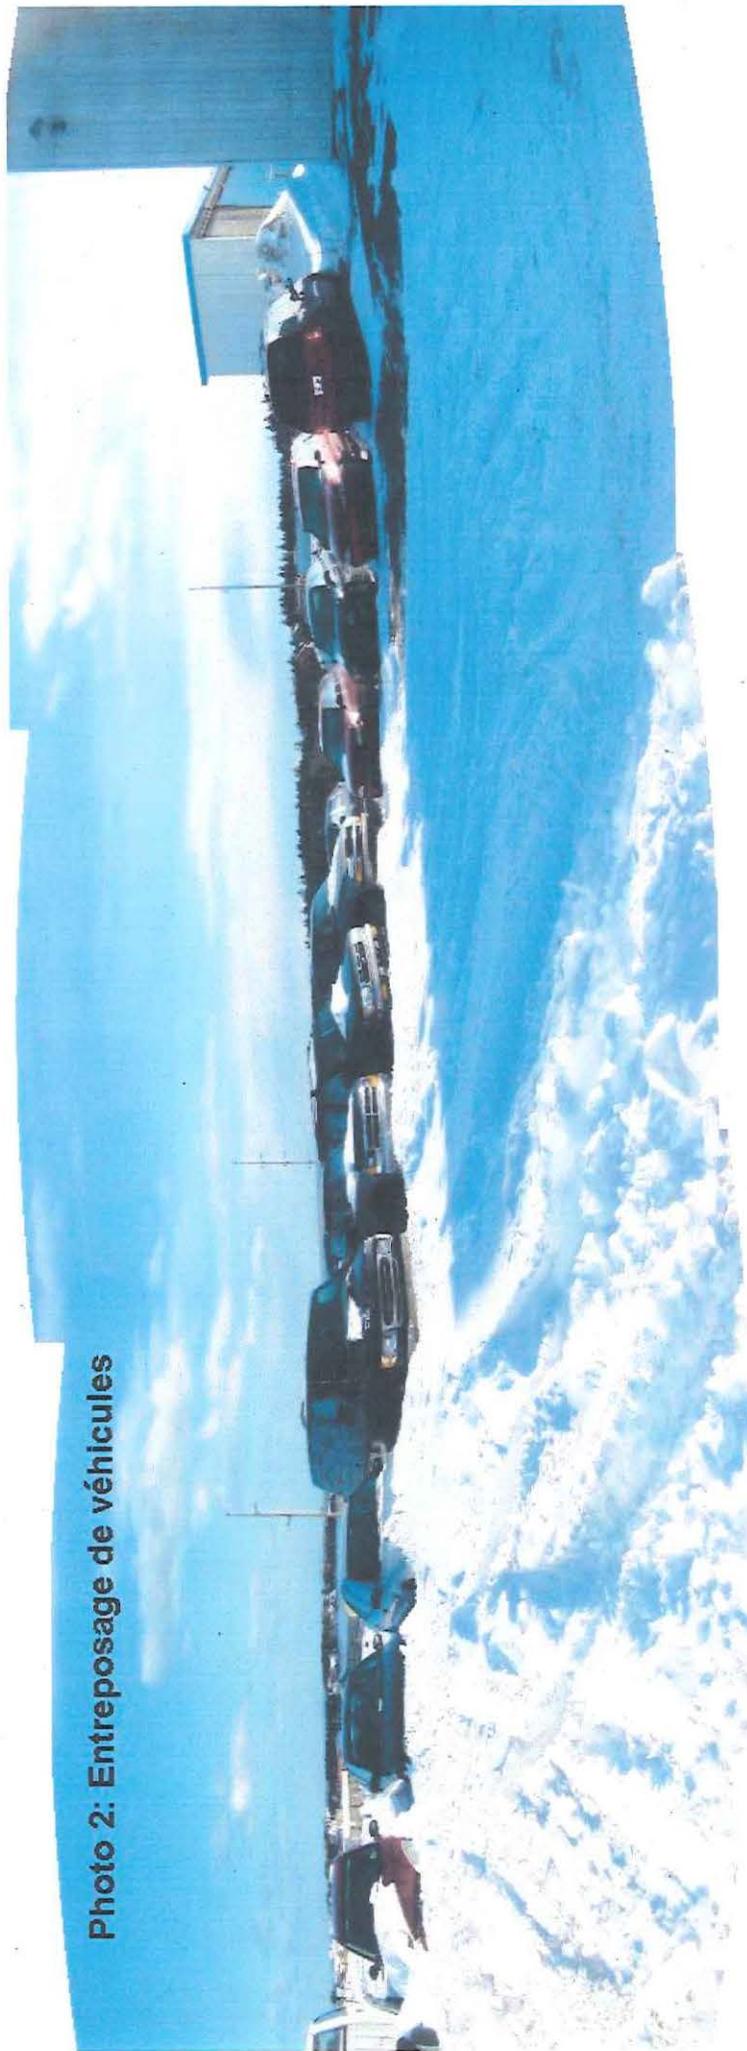
Photo 2: Entreposage de véhicules

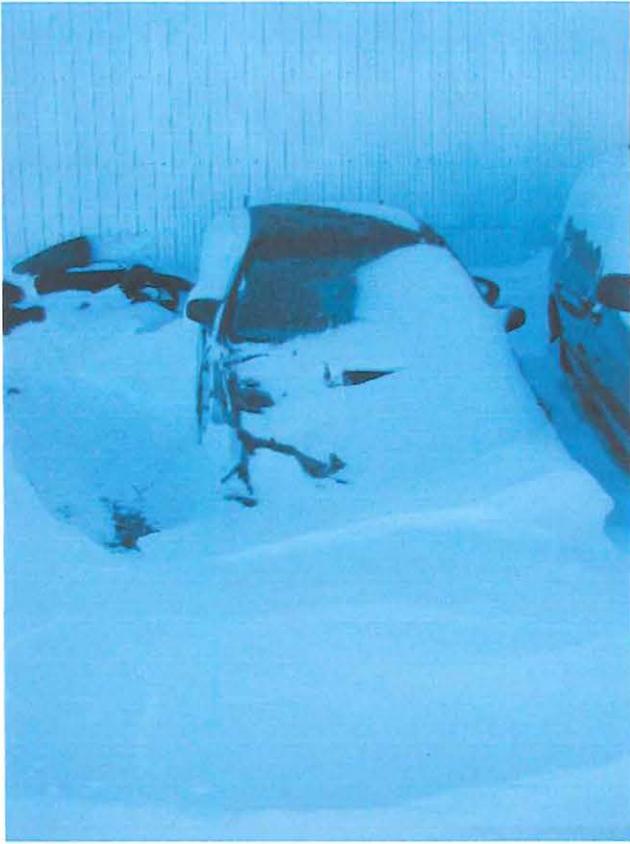
Photo 8. Des VHU sous la neige, entreposés près du bâtiment.

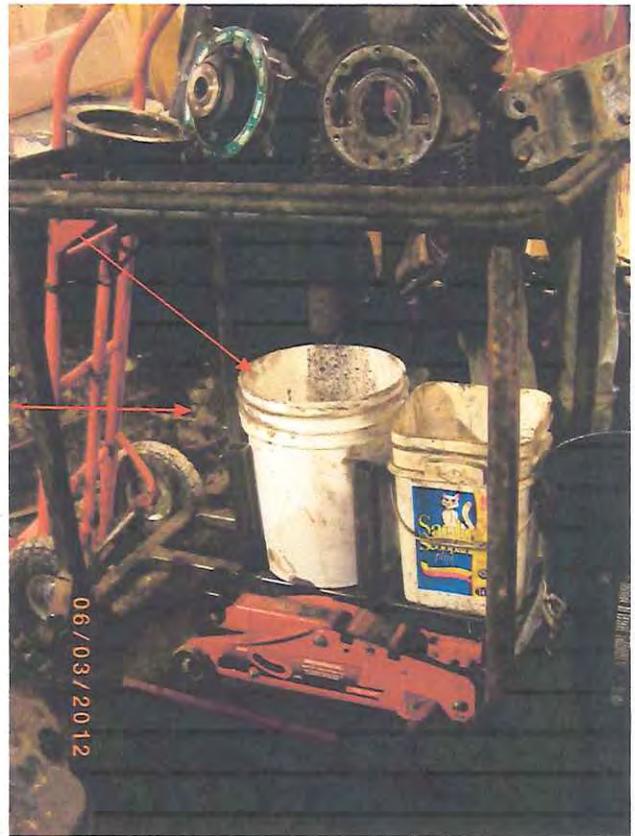
Photo 17. Écoulement d'huile dans le contenant, démantèlement des pièces.

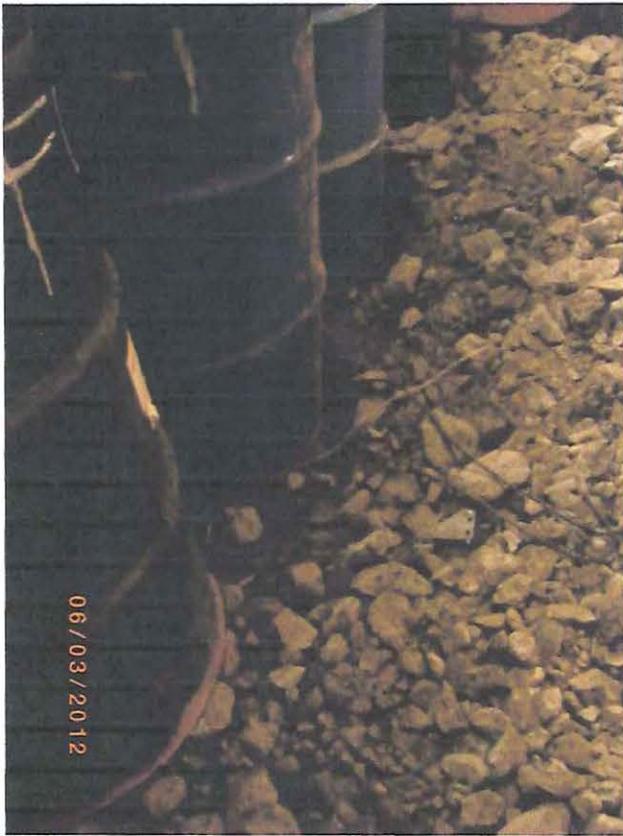
Photo 20. Barils de métaux entreposés sur le sol.

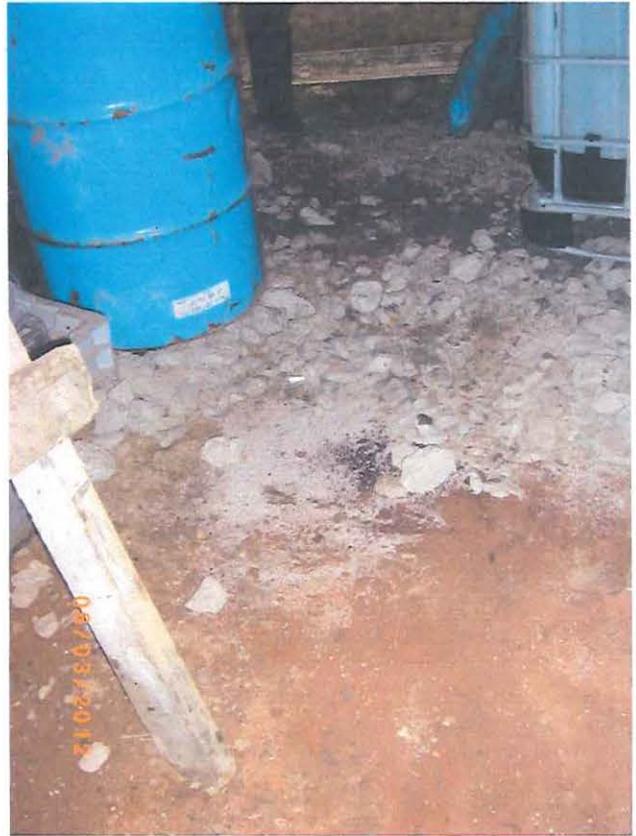
Photo 21. Aucun plancher, entreposage sur le sol.

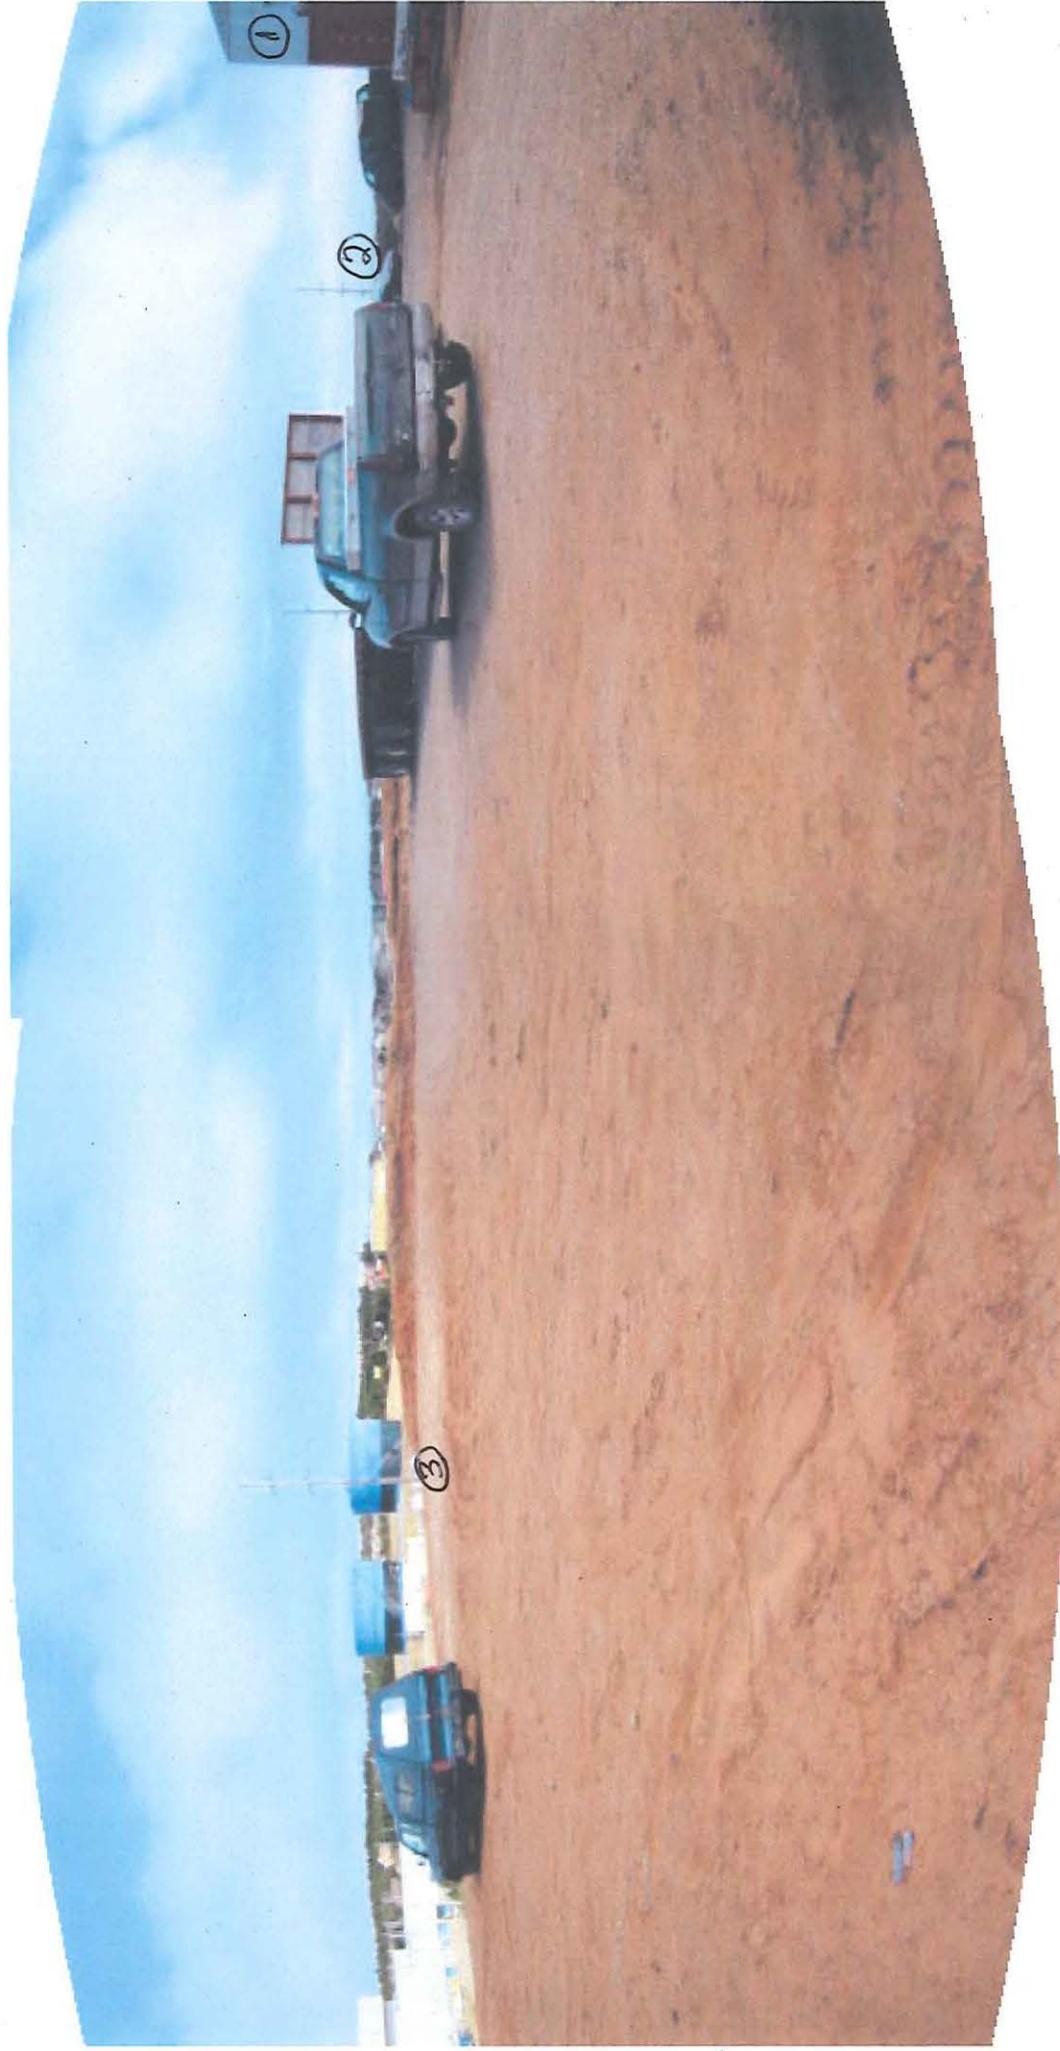
Photo no.1 ①: Bâtiment entreposant les moteurs de l'ancienne centrale Thémis que HQ.

②: Entrepôts des véhicules

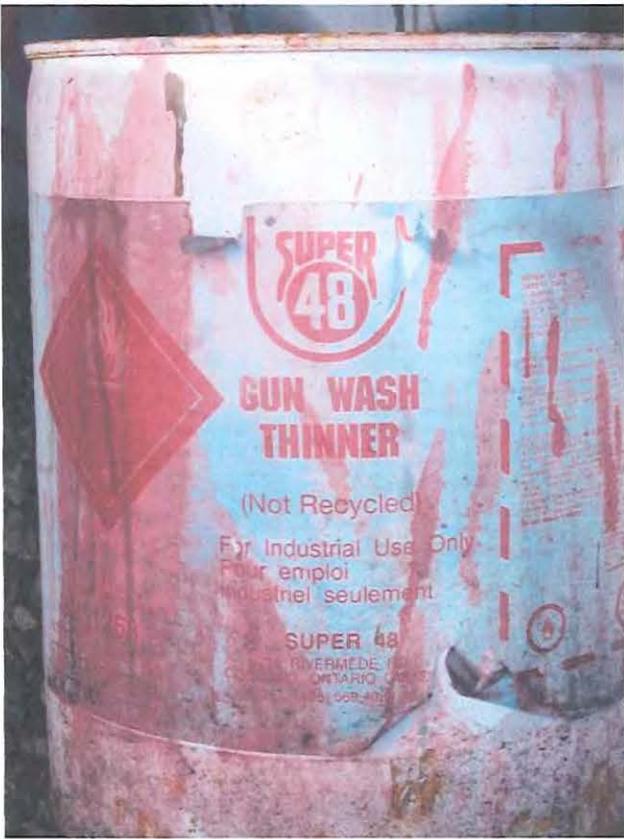
Photo 4. Contenants vides de Thinner (peinture industrielle).

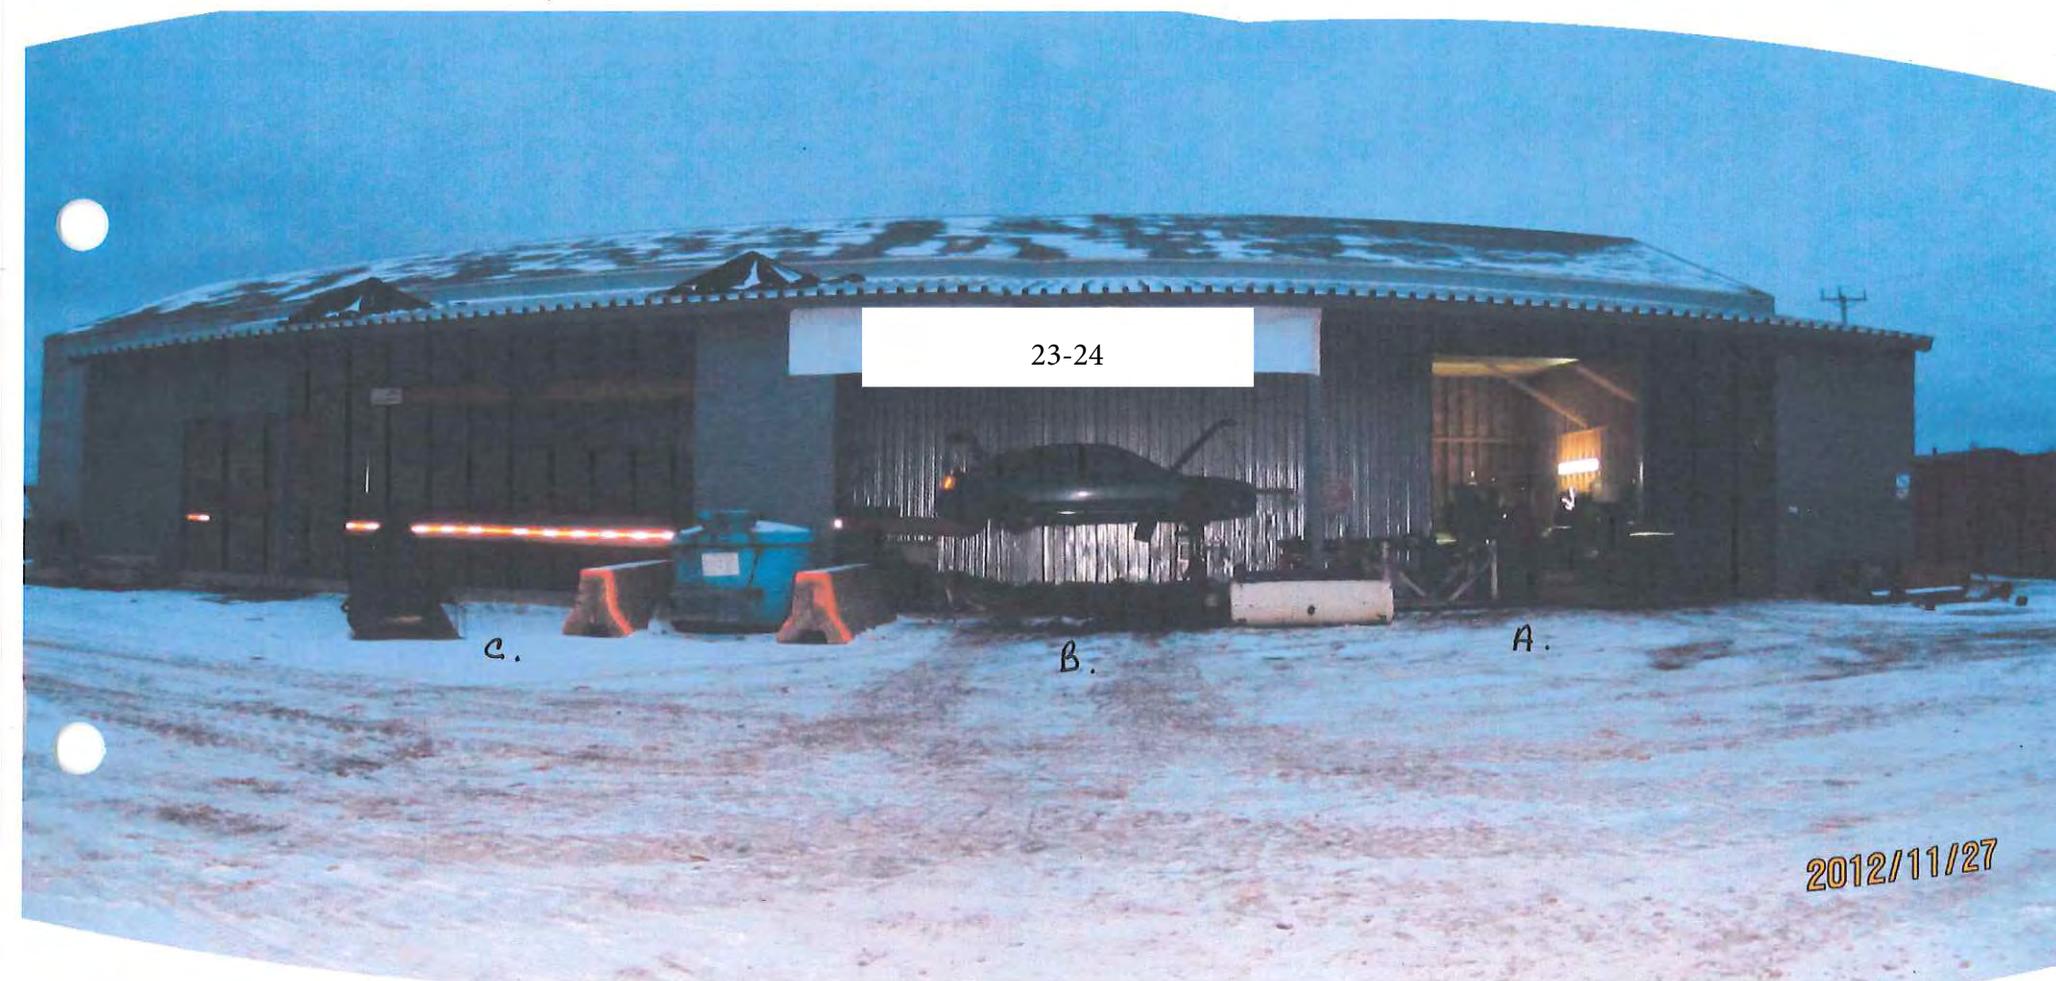
Photo no 1. A. Atelier de travail des employés.
B. Aire de démantèlement. Démantèlement en cours.
C. Aire de passage.

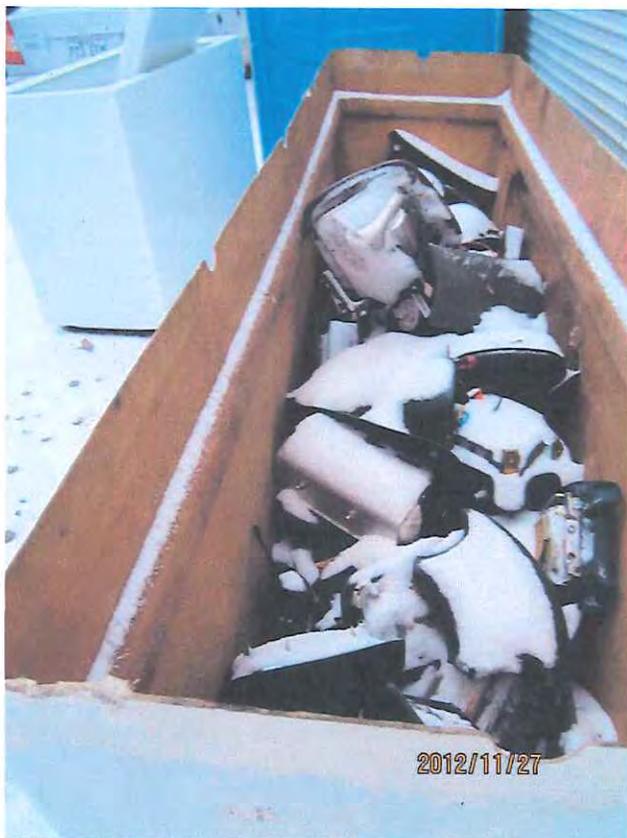
Photo 2. Coussins gonflables non déployés.

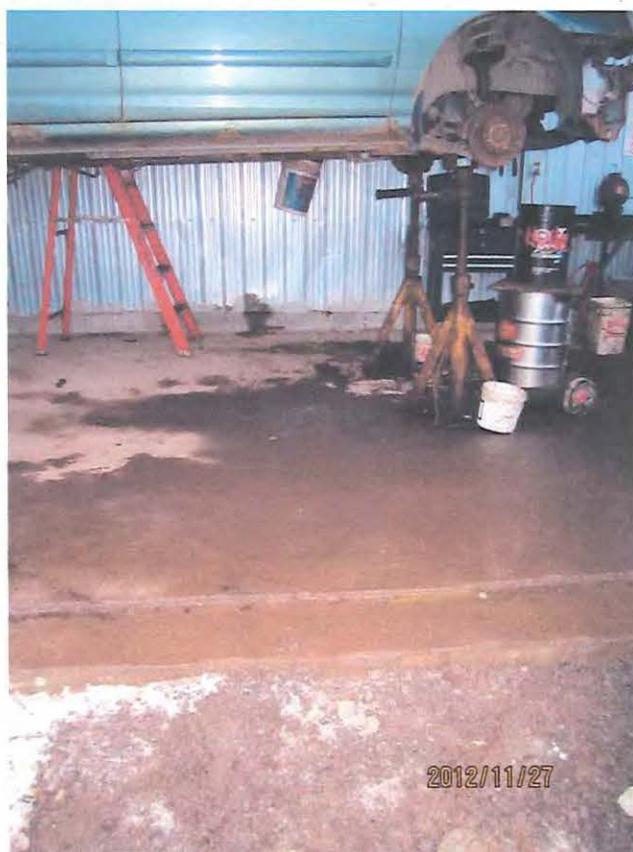
Photo 8. Absorbants en granules contaminés d'huile.

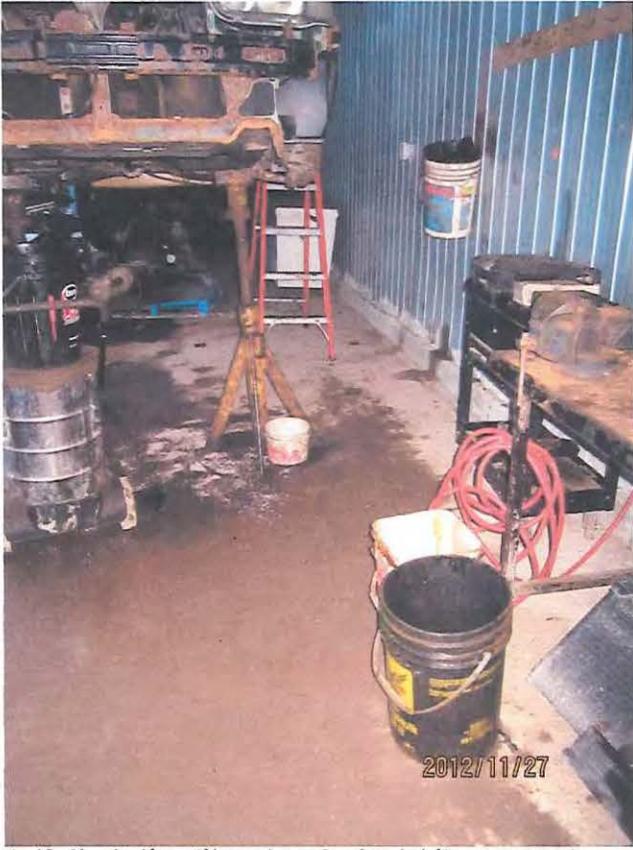
Photo 10. Aire de démantèlement sur plancher de béton avec muret.

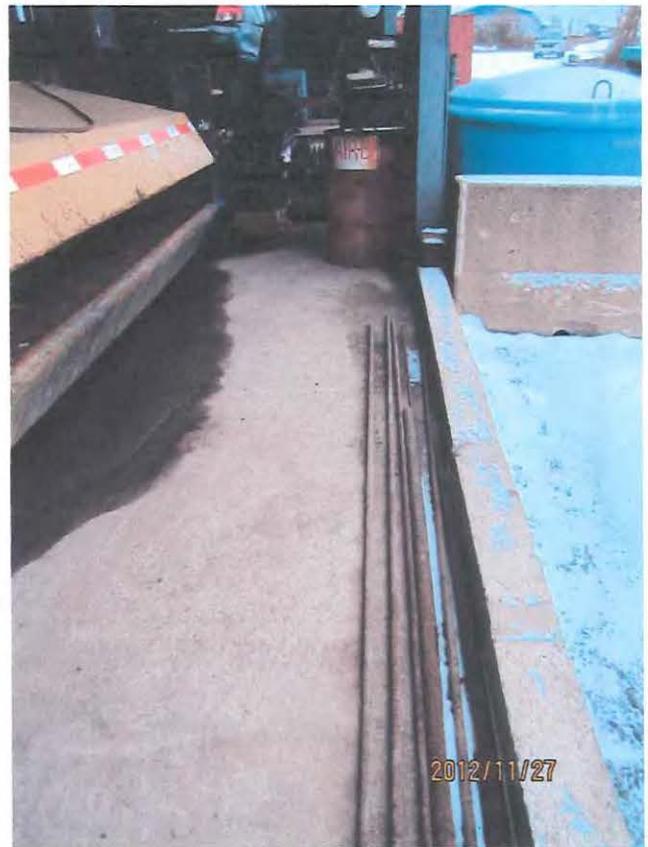
Photo 13. Aire de pressage avec plancher de béton avec muret.

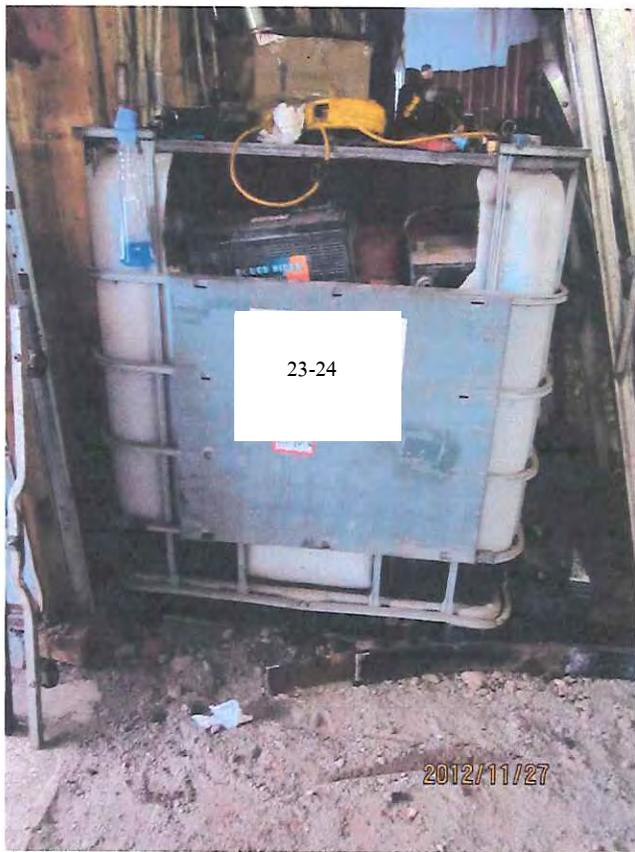
Photo 17. Entreposage de batteries.

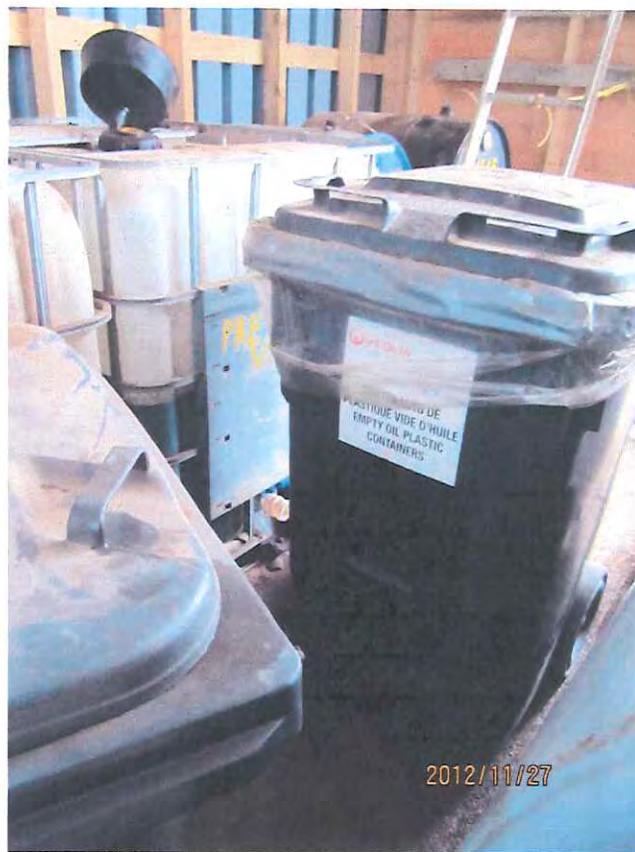
Photo 18. Contenants d'huile vides.

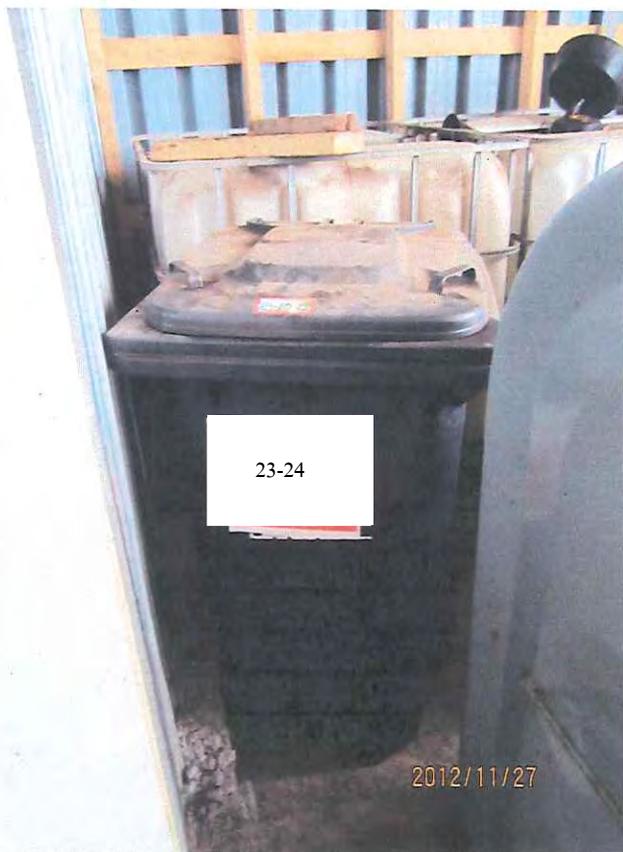
Photo 19. Filtres à l'huile.

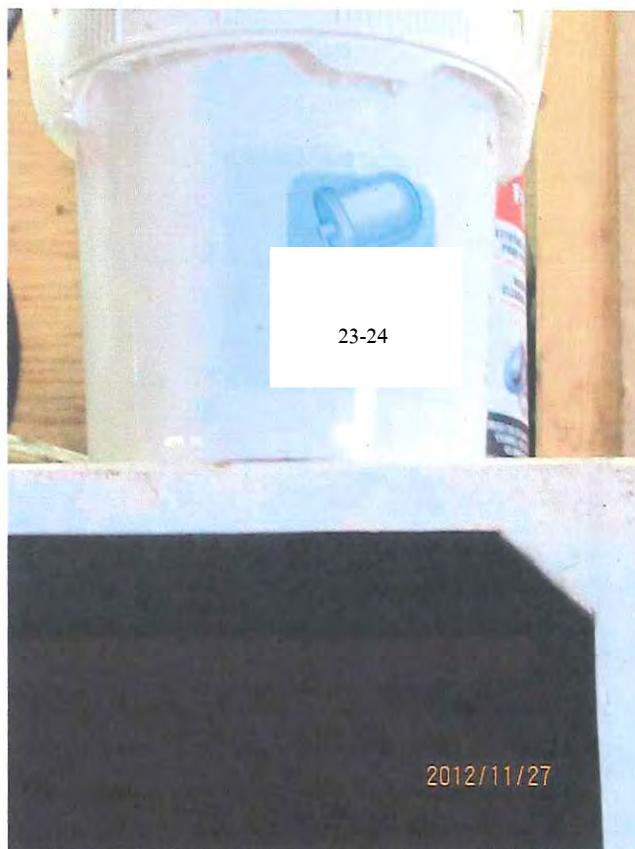
Photo 20. Pièces de mercure.

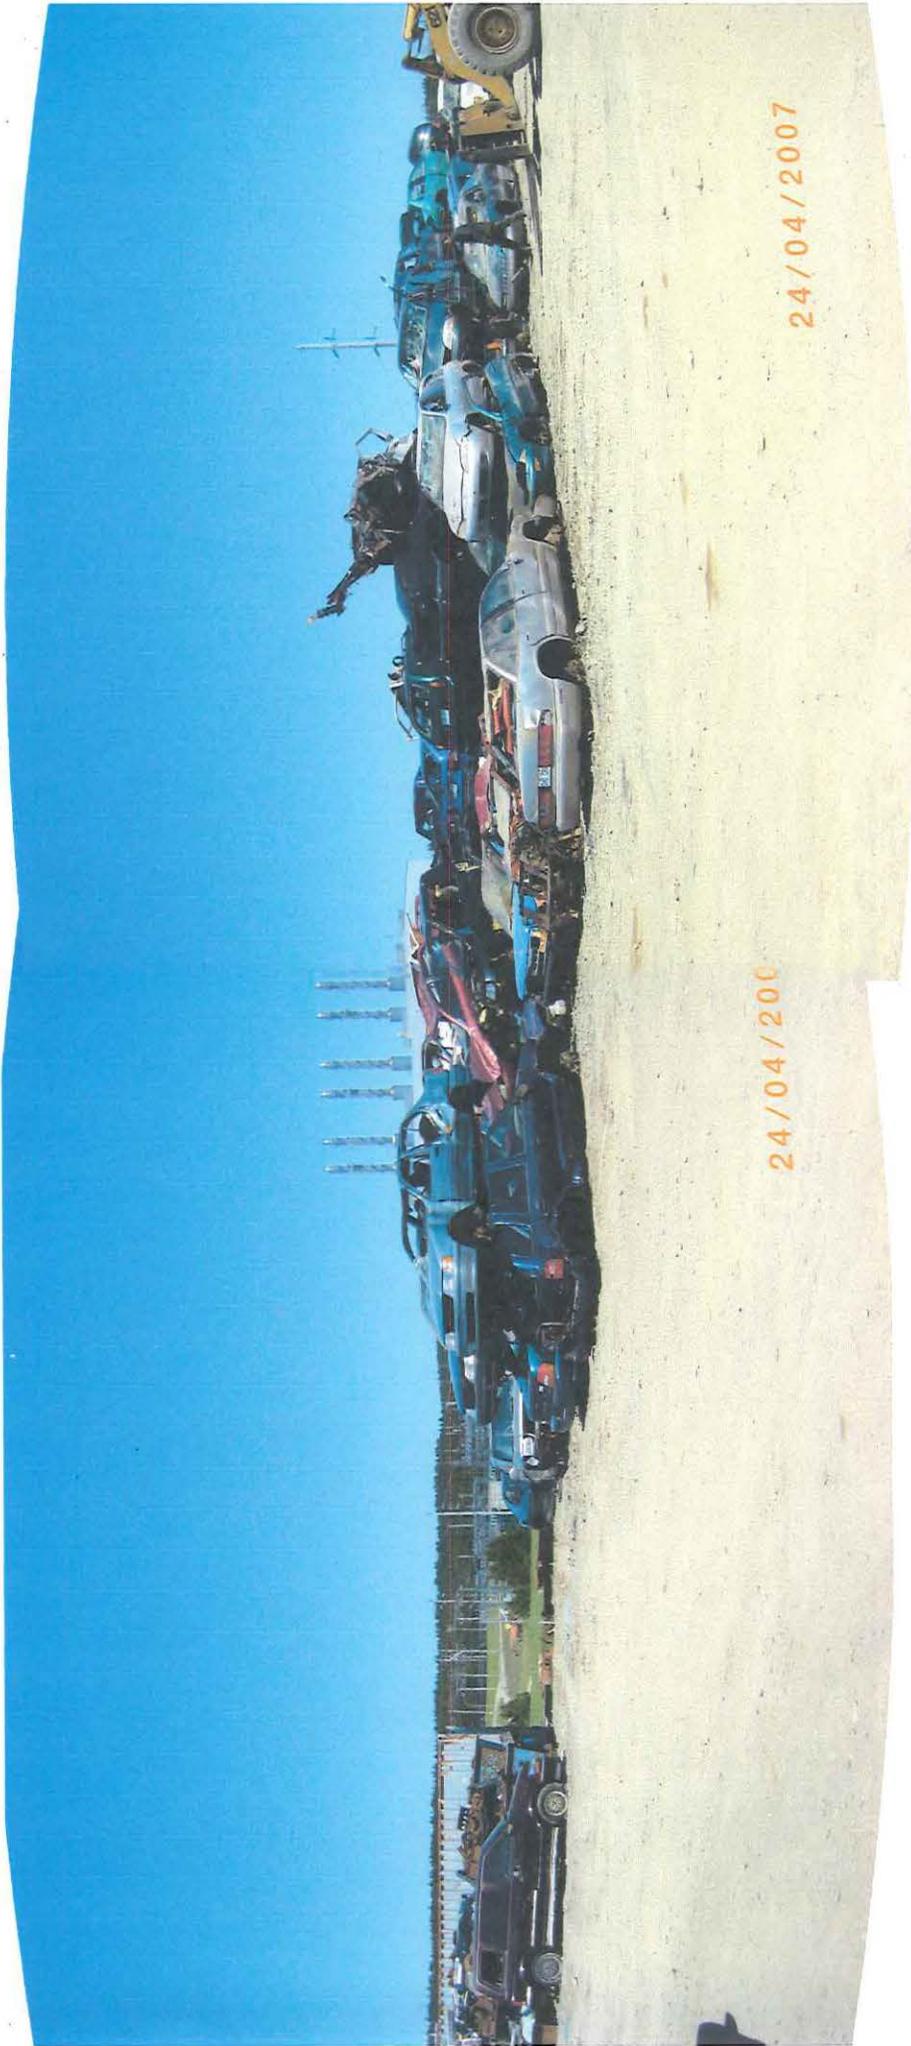
Photo no1 : Aire d'entreposage des véhicules hors route (Aire de réception).

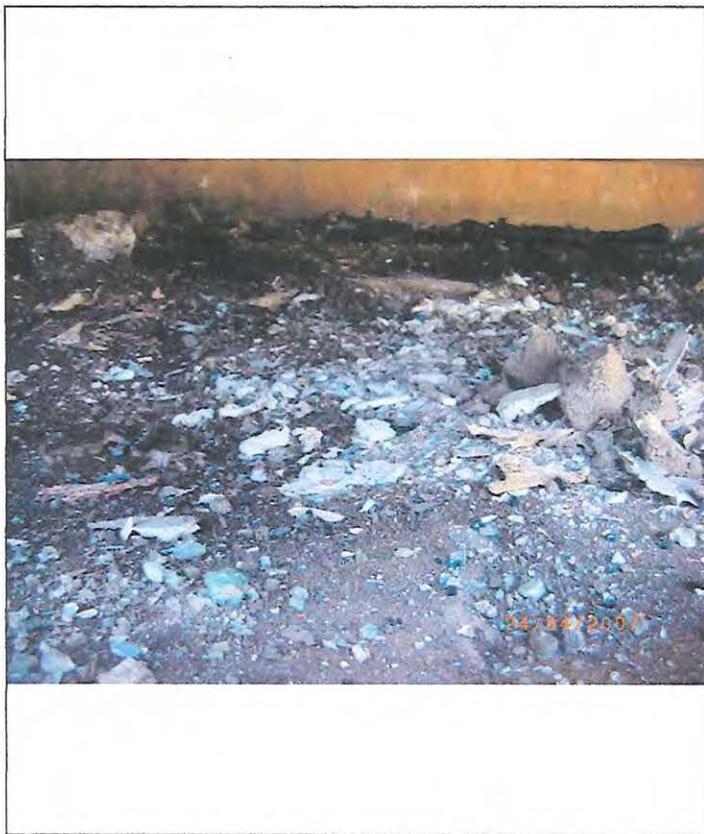
Photo 19. Résidus générés par le pressage des VHU, à l'intérieur de la presse.

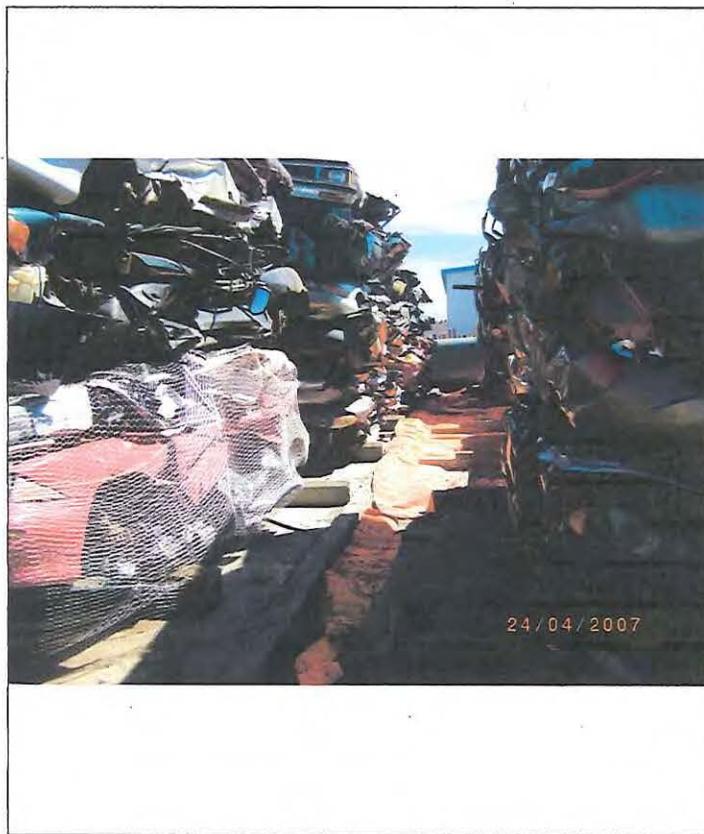
Photo 21. Bloc de Véhicules pressés entreposés sur une membrane et sur une plateforme de béton, prêts à partir.

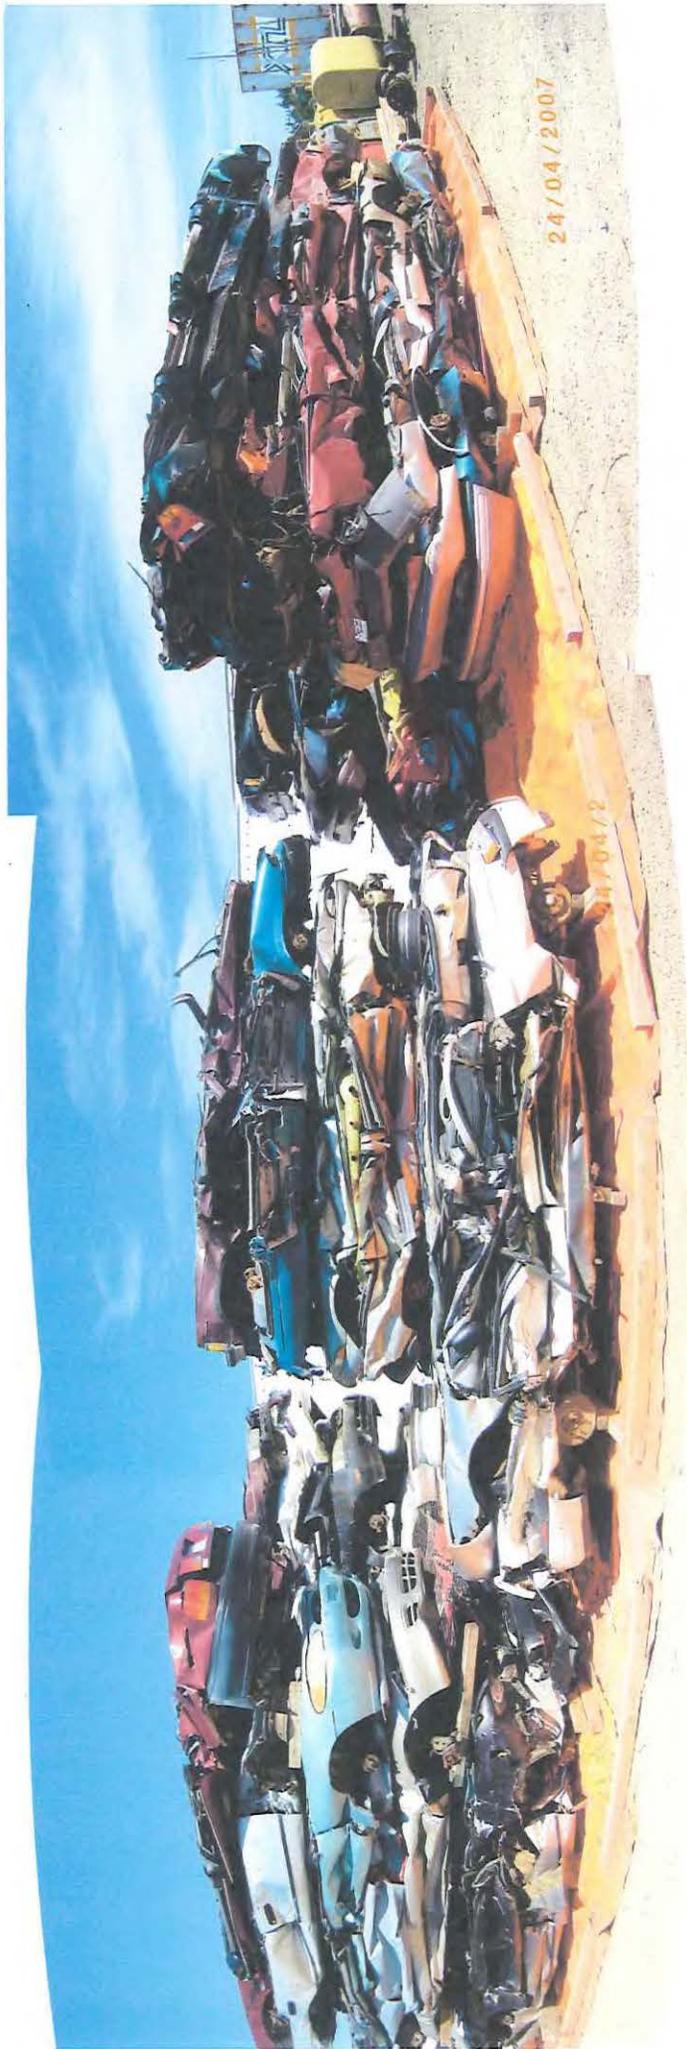
Photo no : 23

Note : Accumulation de véhicules pressés au une membrane, prêts à sortir. Date : 06/06/2013

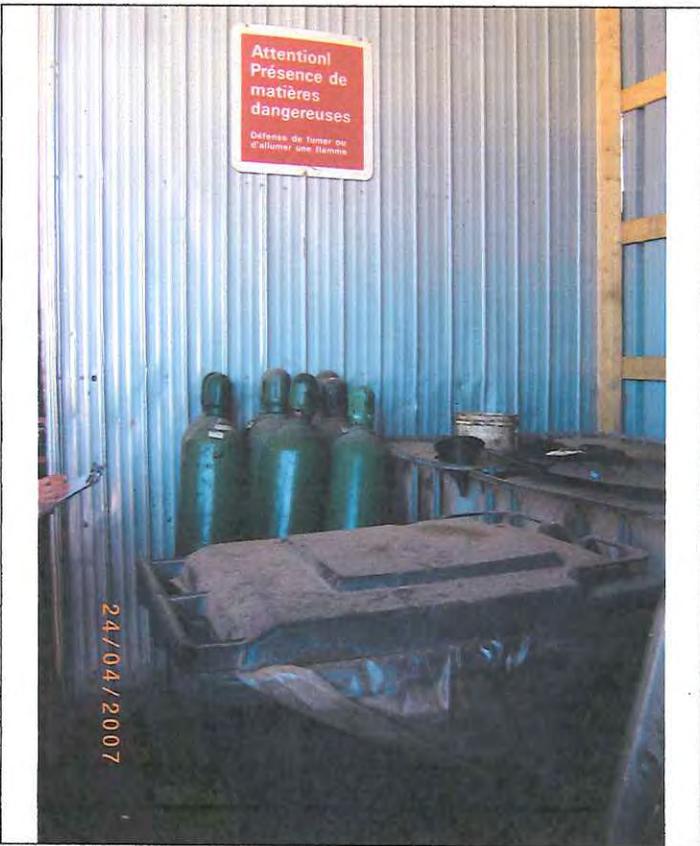
Photo 30. Entreposage des matières dangereuses.

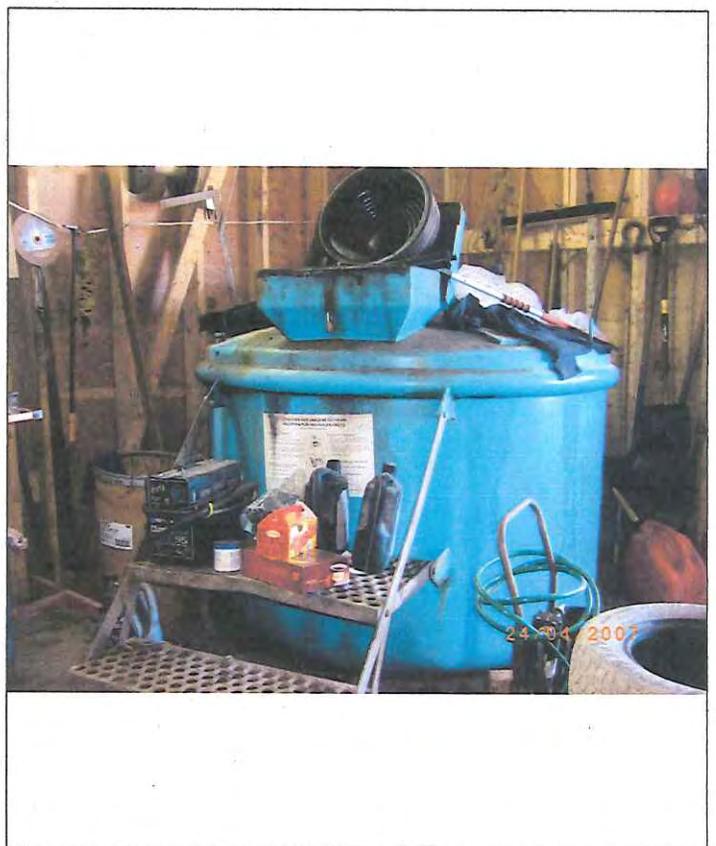
Photo 31. Réservoir d'huiles entreposé à l'intérieur du bâtiment.

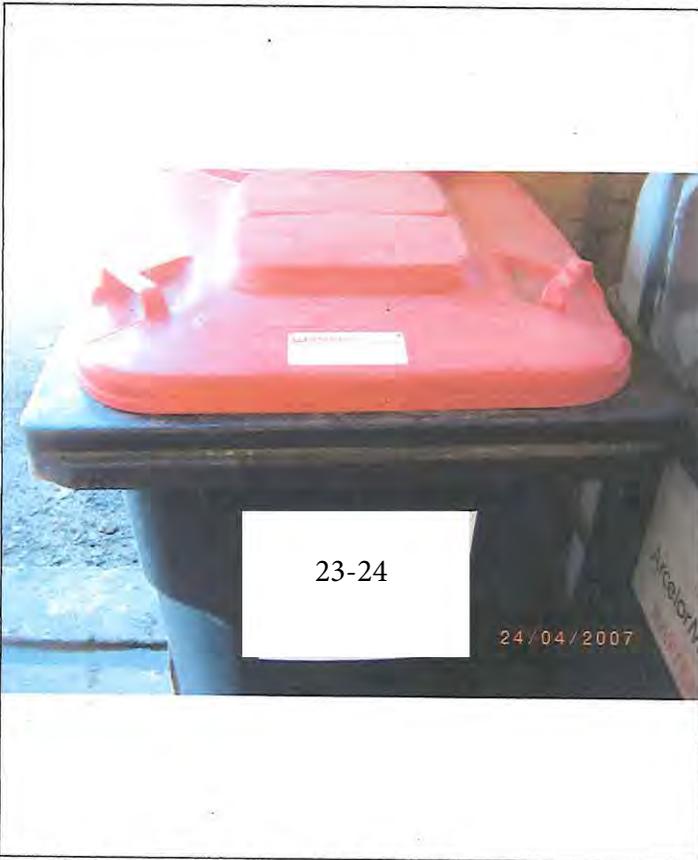
Photo 34. Filtres à l'huiles entreposés et identifiés.
