RAPPORT D'INSPECTION

Centre de contrôle environnemental du Québec

N° intervention : 300778178 Type d'intervention : Inspection
N° gestion documentaire : 7610-15-01-03760-03 N° du rapport d'inspection : 400995113
N° demande : 200356950 Type de demande : Plainte à car. environnemental
But de l'inspection : Vérifier le bien-fondé de la plainte concernant les rejets de matières contaminés dans l'environnement provenant des activités du lave-auto et de traitement antirouille. Vérifier également la gestion des MDR.

Objet : Commerce de lave-auto localisé au 276 rue Mitchell à Lachute

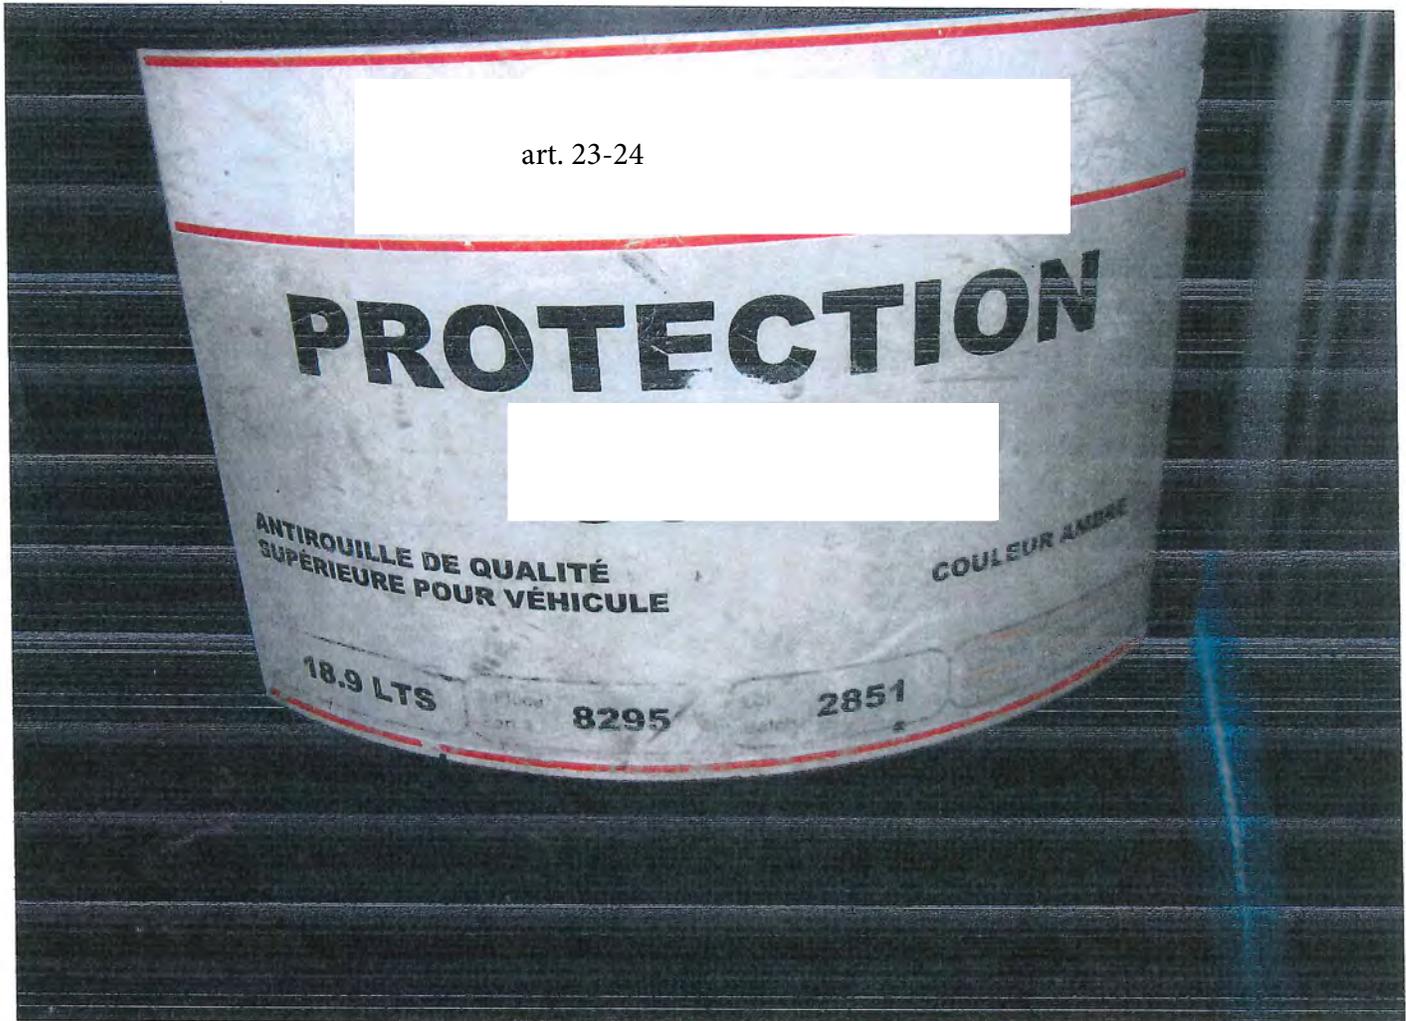
IMG_2174.jpg

Le traitement anti-rouille s'effectue du 1^{er} septembre au 1^{er} décembre de chaque année. Il s'agit d'un traitement à base de graisse qui ne coule pas. À l'achat, la graisse est livrée dans des chaudières bien identifiées. Au moment de l'inspection, il n'y avait plus de chaudière de graisse en inventaire. Les chaudières vides sont ensuite réutilisées pour contenir l'eau lors des lavages de véhicules. J'observe une chaudière vide de graisse portant encore le logo de l'entreprise; le produit utilisé est *protection* art. 23-24. Madame Chartrand me présente un petit entonnoir sur lequel il reste un résidu de graisse. Je constate que celle-ci a une texture très dense se comparant davantage à une matière solide plutôt que liquide.

type de graisse utilisé pour le traitement anti-rouille

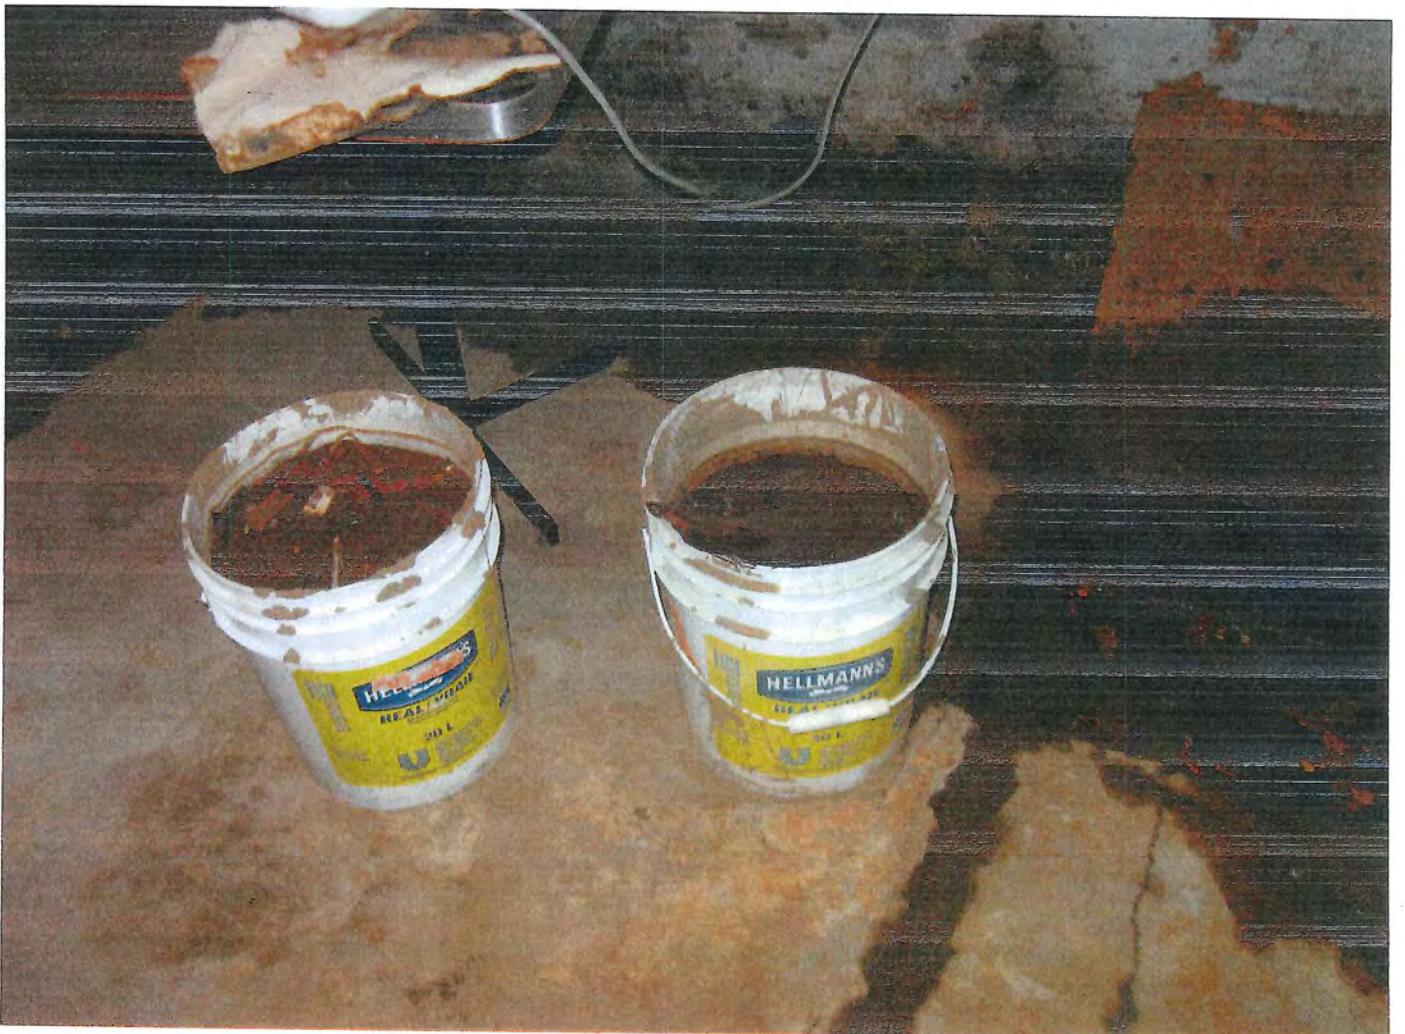
L'inspection et les informations obtenus ont permis de confirmer que les boues / sables (matière résiduelle) récupérés dans le drain localisé dans le garage souterrain n'ont pas été déposés dans un lieu autorisé ce qui contrevient à l'article

66 de la Loi sur la qualité de l'environnement.

IMG_2179.jpg
Chaudières contenant des boues / sables retirés du drain présent dans le garage souterrain.

- Je recommande l'envoi d'un avis de non-conformité pour les manquements constatés (article 66 al.1, LQE) et décrits dans le présent rapport d'inspection.
- Assurer la réception d'un plan des correctifs et prévoir une inspection afin de vérifier que les matières résiduelles ont tous été disposées dans un lieu autorisé.

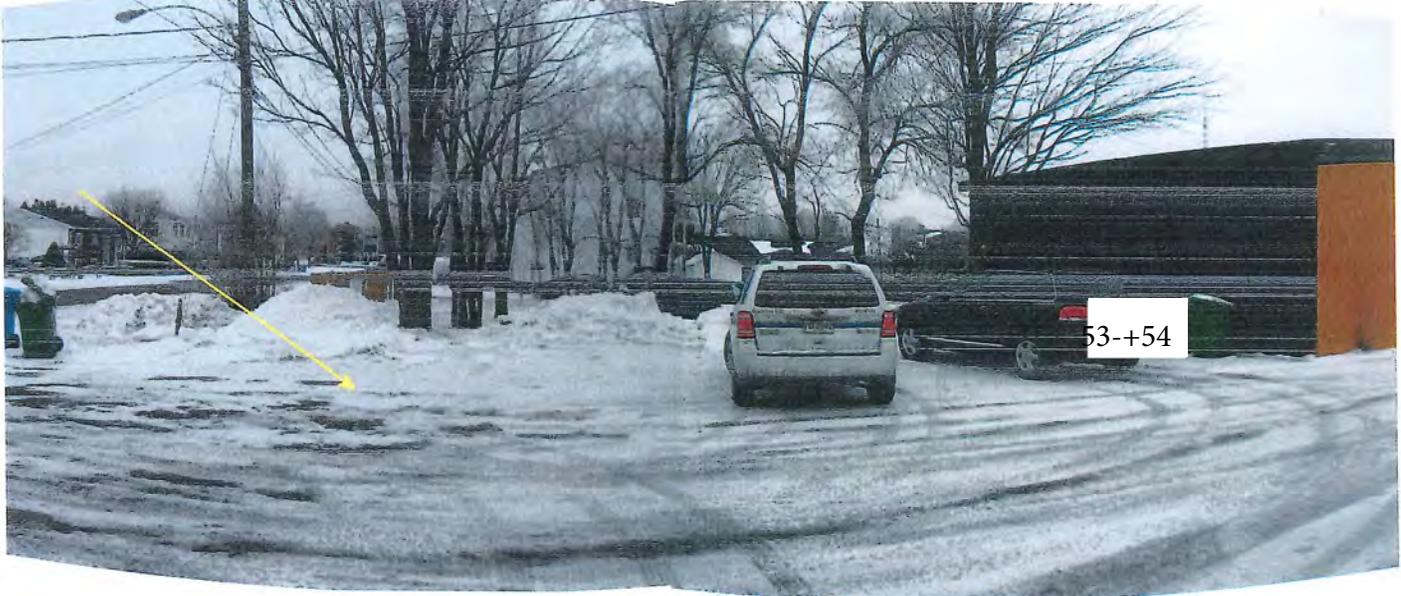
fusion 2177 et 2178.jpg

- **Conséquences réelles ou appréhendées des manquements sur la qualité de l'eau, du sol, de l'air, à la végétation ou à la faune**
 - Conséquences complètement réversibles. Les boues / sables en provenance du drain (matière résiduelle) ont été épandus à la surface du sol dans le stationnement de l'immeuble. Cette matière résiduelle peut donc être facilement récupérée. (mineur)

La flèche indique l'endroit où les boues / sables ont été épanché à la surface du sol dans le stationnement.

Nous vous demandons d'apporter **IMMÉDIATEMENT** les correctifs nécessaires afin que les matières résiduelles (boue et sable provenant des drains de garage) épandus dans le stationnement soient récupérées et disposées dans un lieu autorisé. Vous devez nous informer par écrit, et ce d'ici le **29 janvier 2013**, une description des correctifs qui auront été apportés.

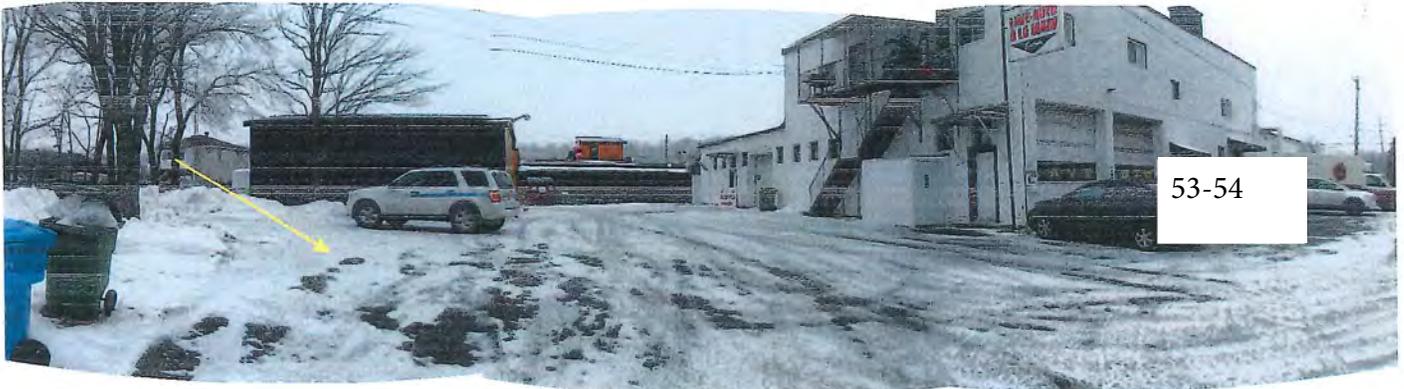
fusion 2186, 2187 et 2188.jpg

- **Vulnérabilité du milieu affecté ou susceptible d'être affecté**
 - Le milieu récepteur n'a pas un caractère sensible mais comporte tout de même des éléments sensibles; de jeunes enfants qui habitent l'immeuble. (mineur)

Vue d'ensemble du stationnement et du bâtiment. La flèche indique le secteur où les boues / sables ont été épanchés.
