Objet : Demande d'accès concernant l'entreprise Gestion sablière Charlebois inc. à  
Grenville-sur-la-Rouge

## RAPPORT D'INSPECTION

Date de l'inspection : 16 avril 2015

Nom du lieu : Gestion sablière Charlebois inc.

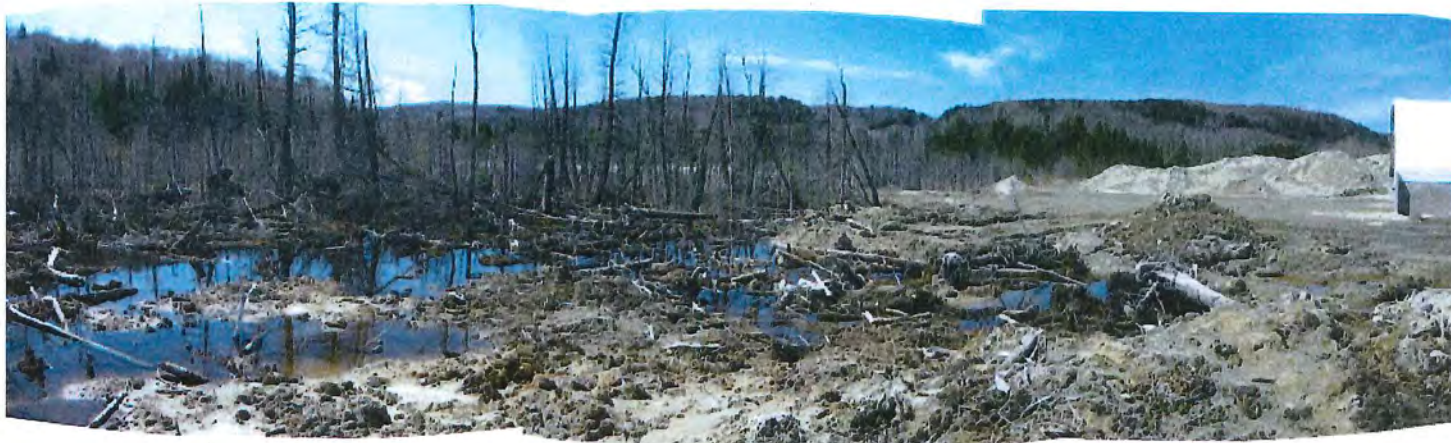
- Dans ce même secteur, il y a eu des activités de remblai (aucune activité d'entreposage ni d'extraction liée aux activités de sablière), à l'extérieur de l'aire d'exploitation autorisée : Des résidus chaulant et sable ont été poussés dans un possible milieu humide. La superficie exacte demeure à déterminer, mais selon l'atlas sago, la superficie de ce secteur correspond approximativement à 3 810m<sup>2</sup>.

Activités de remblai (aucune activité d'entreposage ni d'extraction liée aux activités de sablière), à l'extérieur de l'aire d'exploitation autorisée : Des résidus chaulant et sable ont été poussés dans un possible milieu humide.  
*fusion 5369, 5370 et 5371.jpg*

Je recommande également qu'une inspection hydrique soit réalisée en raison des activités de remblai (aucune activité d'entreposage ni d'extraction lié aux activités de sablière), à l'extérieur de l'aire d'exploitation autorisée dans un possible milieu humide.

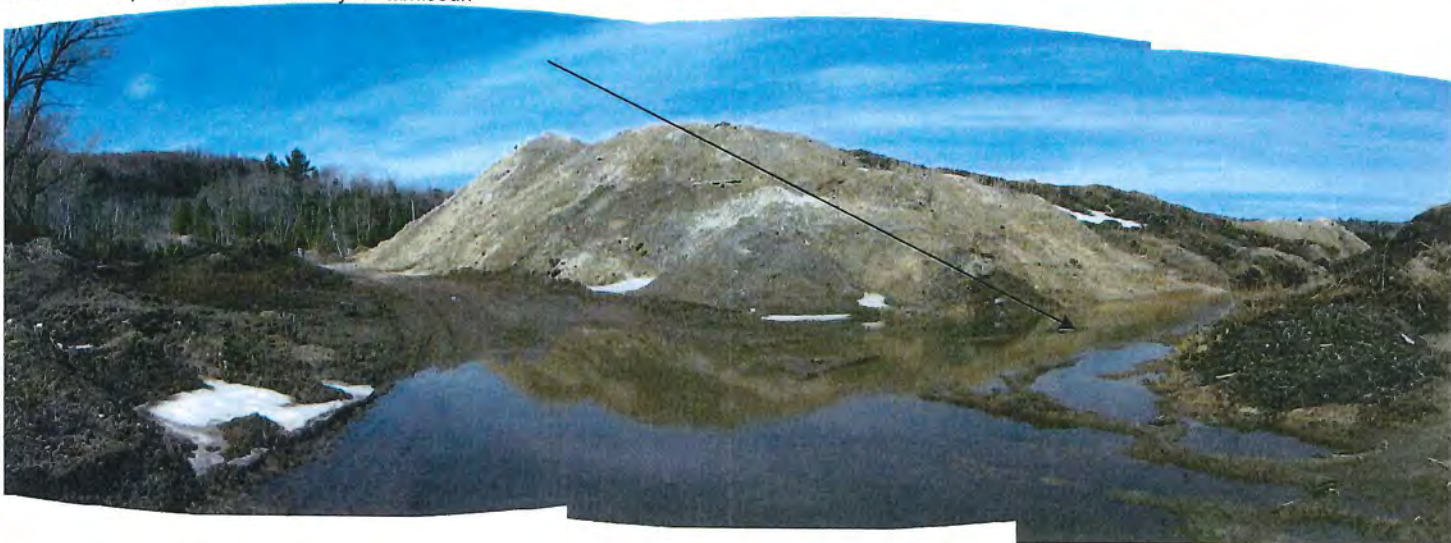
IMG\_5377.jpg  
Idem photographie précédente

- Une étude de bruit (Étude d'impact de bruit réalisée par la firme **art. 23-24** datée du janvier 2013, N/RÉF. : 21301013) a été réalisée en raison de la présence d'une habitation à l'intérieur d'un rayon de 150m de l'aire d'exploitation de la sablière conformément à l'article 12 du RCS. Afin d'assurer le respect de la limite sonore de 45 dB(A), il a été recommandé d'aménager un mur antibruit sur une longueur de 151 mètres et d'une hauteur minimale de 6.5m. Ce mur antibruit a été aménagé avec des résidus chaulant sur une longueur approximative de 300m et une hauteur bien supérieure à 6.5m. Toutefois, deux brèches d'une largeur approximative de 15m dans ce mur antibruit ont été aménagées dont une des brèches se situe à l'intérieur du 151 m de mur coupe-son prévu dans l'étude de bruit. Ces brèches semblent avoir été aménagées pour la circulation des camions.

Vue d'une portion du mur antibruit aménagé avec des résidus chaulant sur une longueur approximative de 300m et une hauteur bien supérieure à 6.5m. La flèche indique la brèche.

modification de certificat d'autorisation. Cette étude recommande l'aménagement d'un mur antibruit sur une longueur de 151 mètres et une hauteur de 6.5m longeant le côté Nord du chemin d'accès au Sud de la sablière (aussi nommé chemin d'accès secondaire). L'inspection a permis de constater que ce mur antibruit a été mis en place. Toutefois, une brèche d'une largeur approximative de 15m a été aménagée. Vous devrez vous assurer, préalablement la reprise d'activité dans la sablière, que ce mur antibruit est continu sur toute sa longueur de 151m afin d'assurer le respect de la norme d'émission de bruit. De plus, le certificat d'autorisation fait mention qu'une étude de bruit réelle doit être présentée au MDDELCC d'ici le 15 août 2015. **Advenant qu'il n'y ait pas de reprise d'activité d'ici cette date, nous vous demandons de nous informer par écrit lors de la reprise d'activité sur le site.**

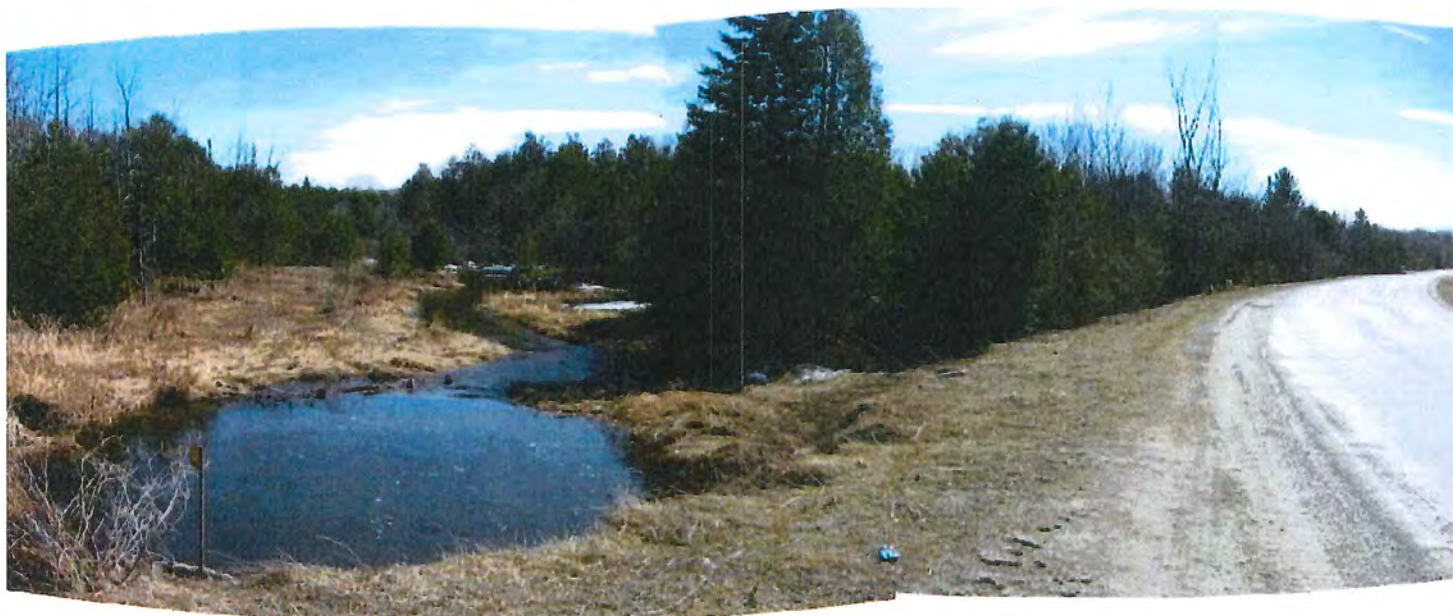
fusion 5405, 5406.jpg

Ruisseau localisé au Sud de la sbalière

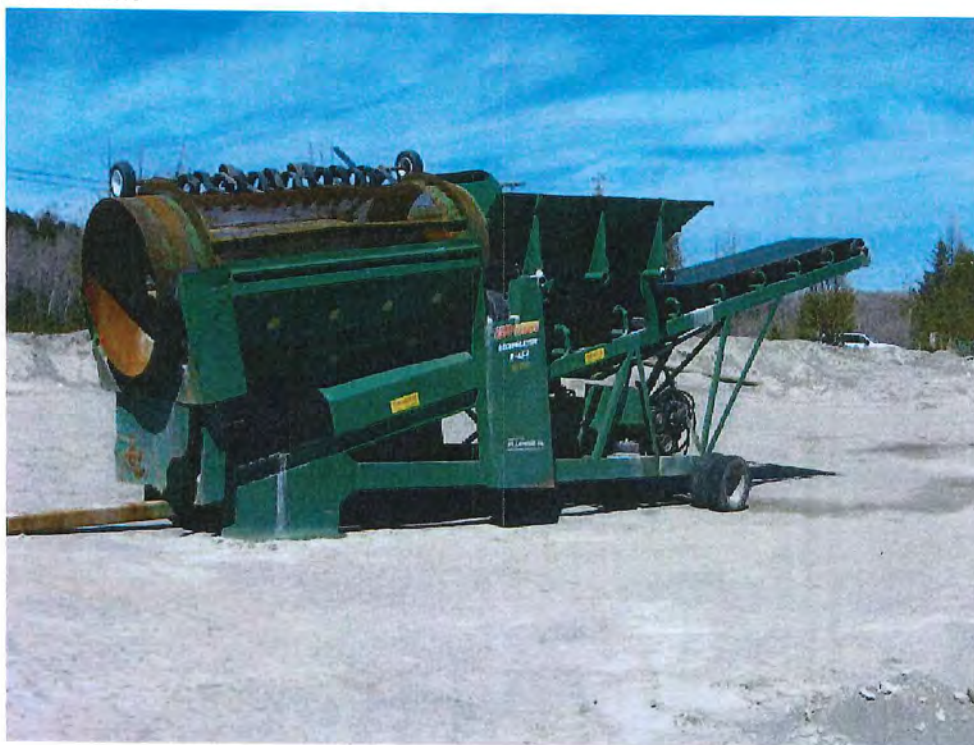
IMG\_5339.jpg

- Un tamiseur (Roto screen, R-454, série II, fabriquée par AR Laprade Itée)
  - Un conteneur fermé servant de roulotte de chantier pour les travailleurs.

Tamiseur localisé à moins de 35 m du chemin Kilmar dans la zone de reboisement prévu. :
