Objet : Demande d'accès aux documents concernant le lot 5 488 301, cadastre du Québec

1. Rapport d'inspection, 10 août 2011, 3 pages
2. Rapport d'inspection, 9 septembre 2010, 8 pages
3. Rapport d'inspection, 24 août 2010, 8 pages

Dans la semaine du 9 septembre 2010, la ville de Saguenay a réparé un regard sanitaire désuet qui rejetait ses eaux usées dans un cours d'eau. Le réseau d'égout en cause rejoint le poste de pompage 10 dans le parc industriel Saint Paul.

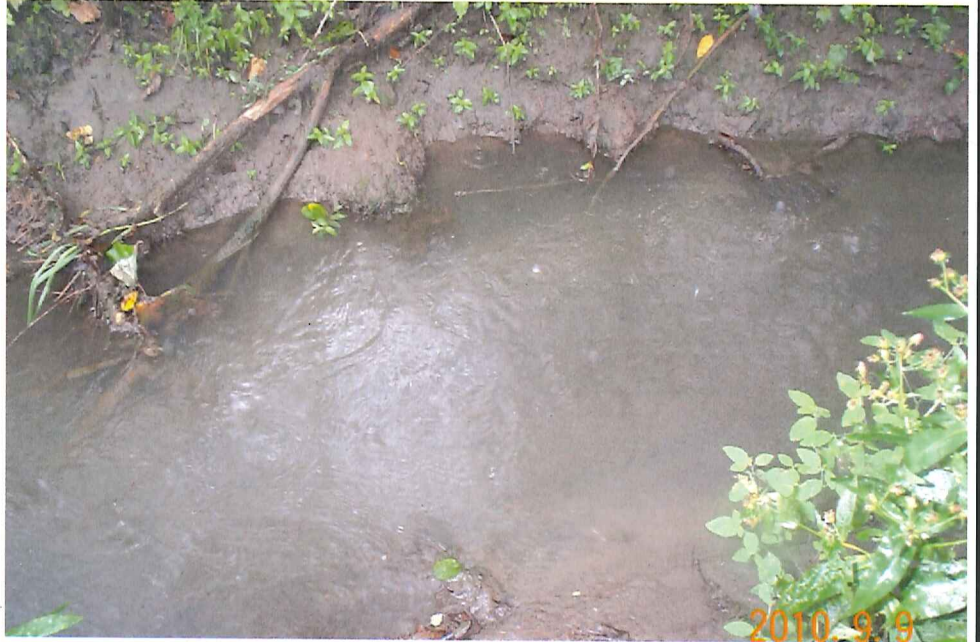
Photo # 1

Cours d'eau près de la station de pompage no 10. Eau grise en raison de la pluie. Aucune senteur d'eaux usées

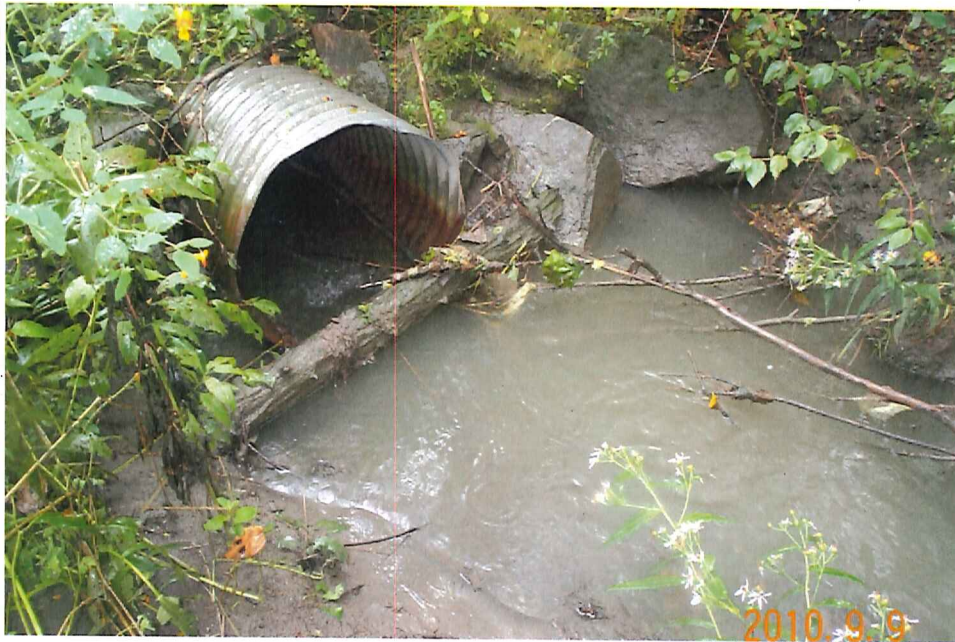
Photo # 2

Ponceau qui traverse le chemin d'accès pour se rendre au poste 10. Le cours d'eau se rend à la rivière Chicoutimi

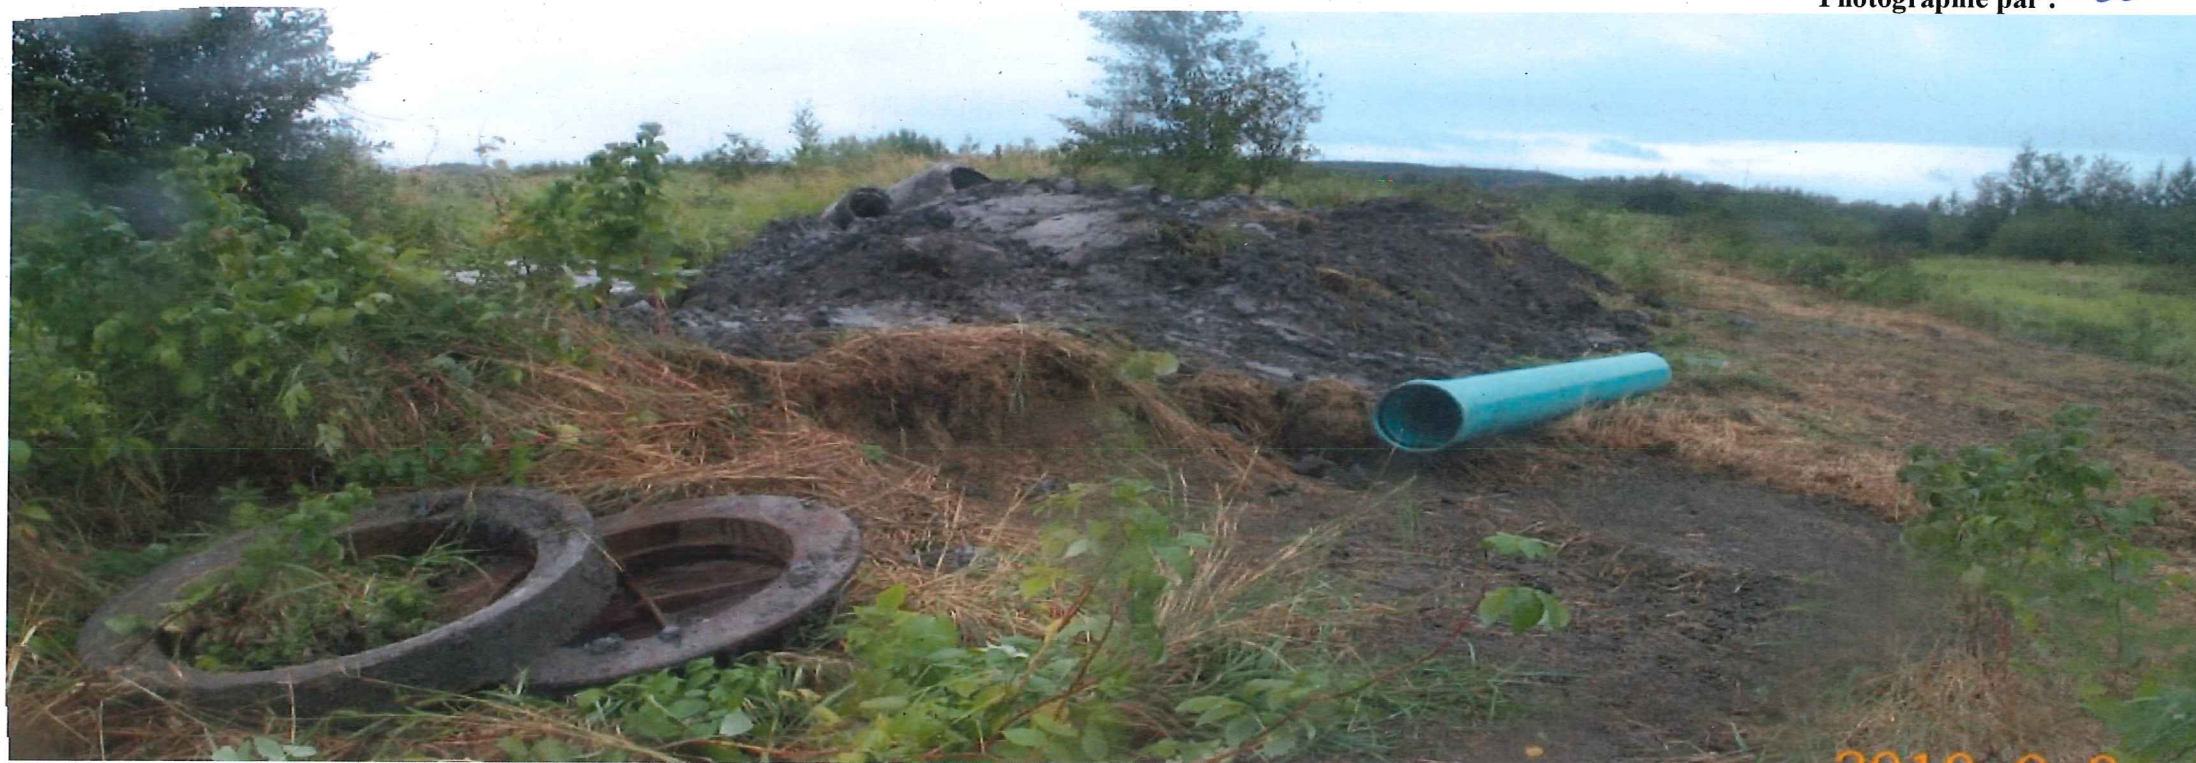
Photo # 3-4

Sur place, j'ai constaté que les travaux de restauration avaient été effectués. Cependant, le regard n'a pas été refait, il a été tout simplement enlevé et ajouté un ou des tuyaux au réseau d'égout. D'ailleurs, le regard était trop près du cours d'eau, pour ne pas dire dedans. Aucune senteur d'égout constaté.

Note : Lieu de réparation du déversement des eaux usées

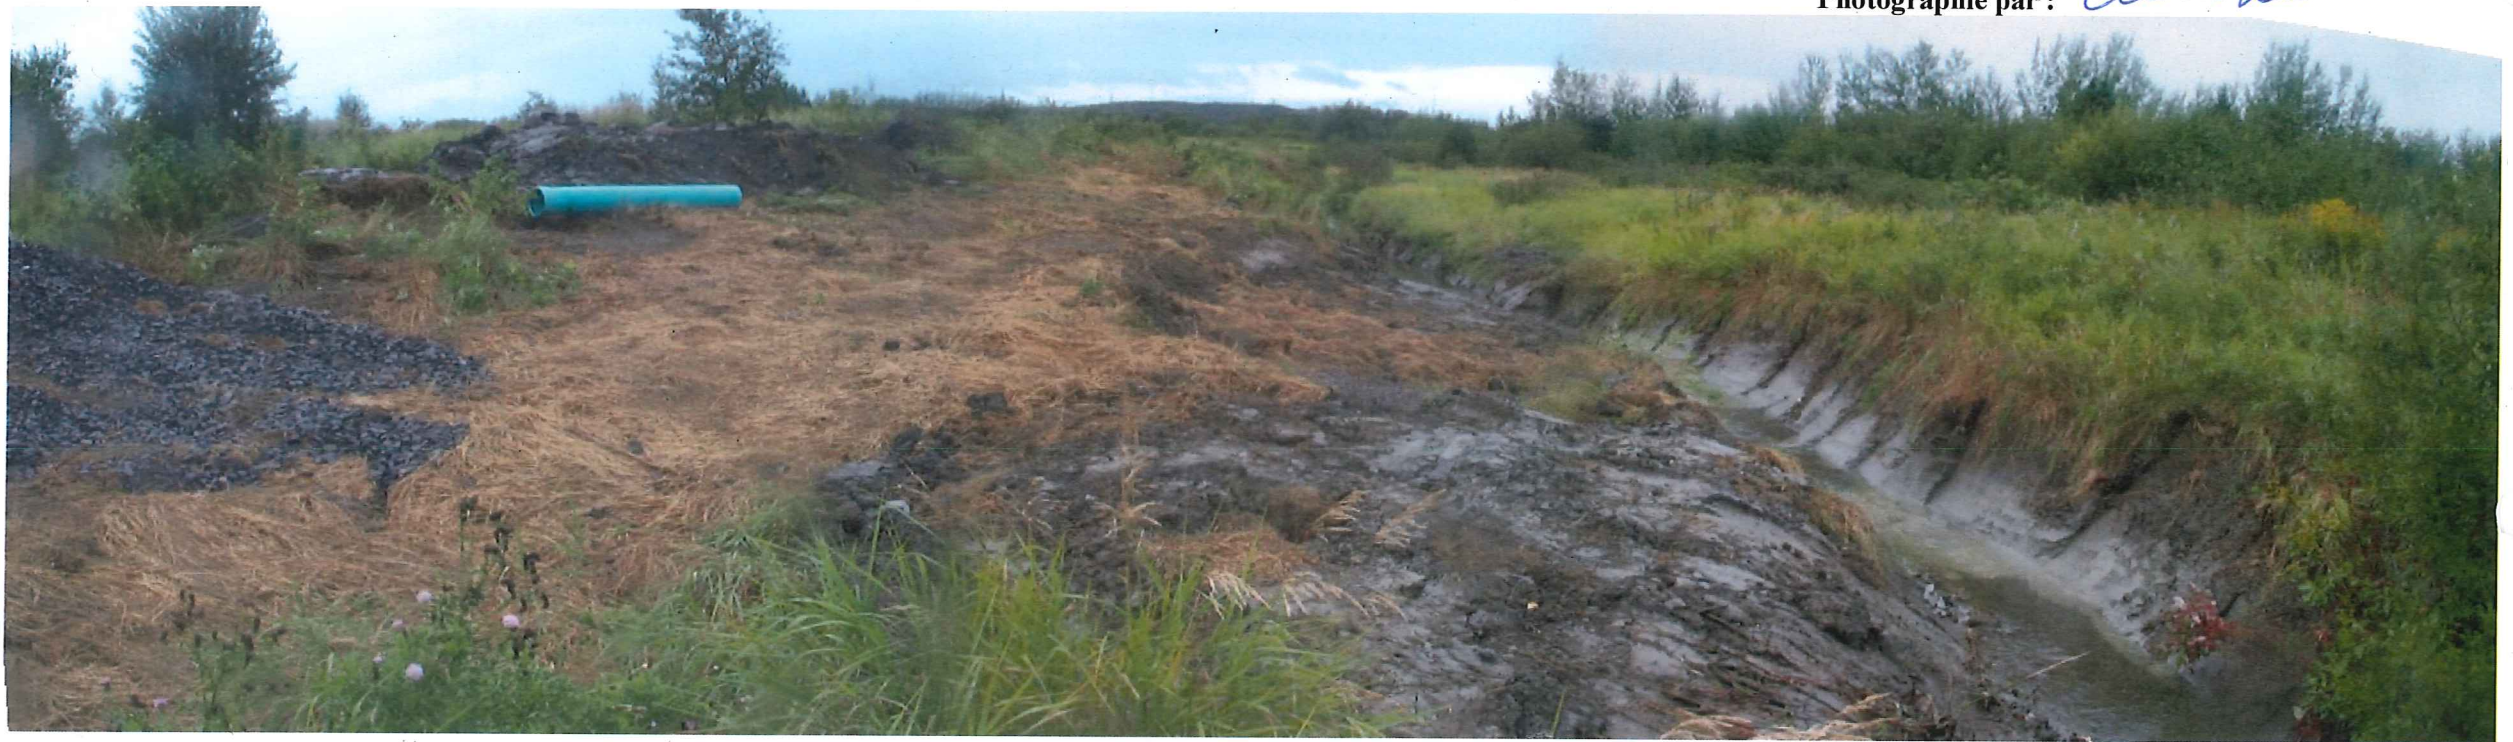
Photo # 5-6-7

Lors de cette inspection j'ai remarqué que les débris du regard ainsi qu'un tuyau était toujours sur place et il n'y avait plus aucune machinerie.

Il n'y a plus de déversement d'eaux usées dans le cours d'eau. Cependant des débris des travaux n'avaient toujours pas été récupérés lors de mon inspection.

Note : Le regard défectueux n'a pas été remplacé. Il a été enlevé et on a tout simplement branché un tuyau au réseau d'égout en place

Prévoir une inspection le 2 mai 2011, afin de vérifier si les débris ont été enlevés.

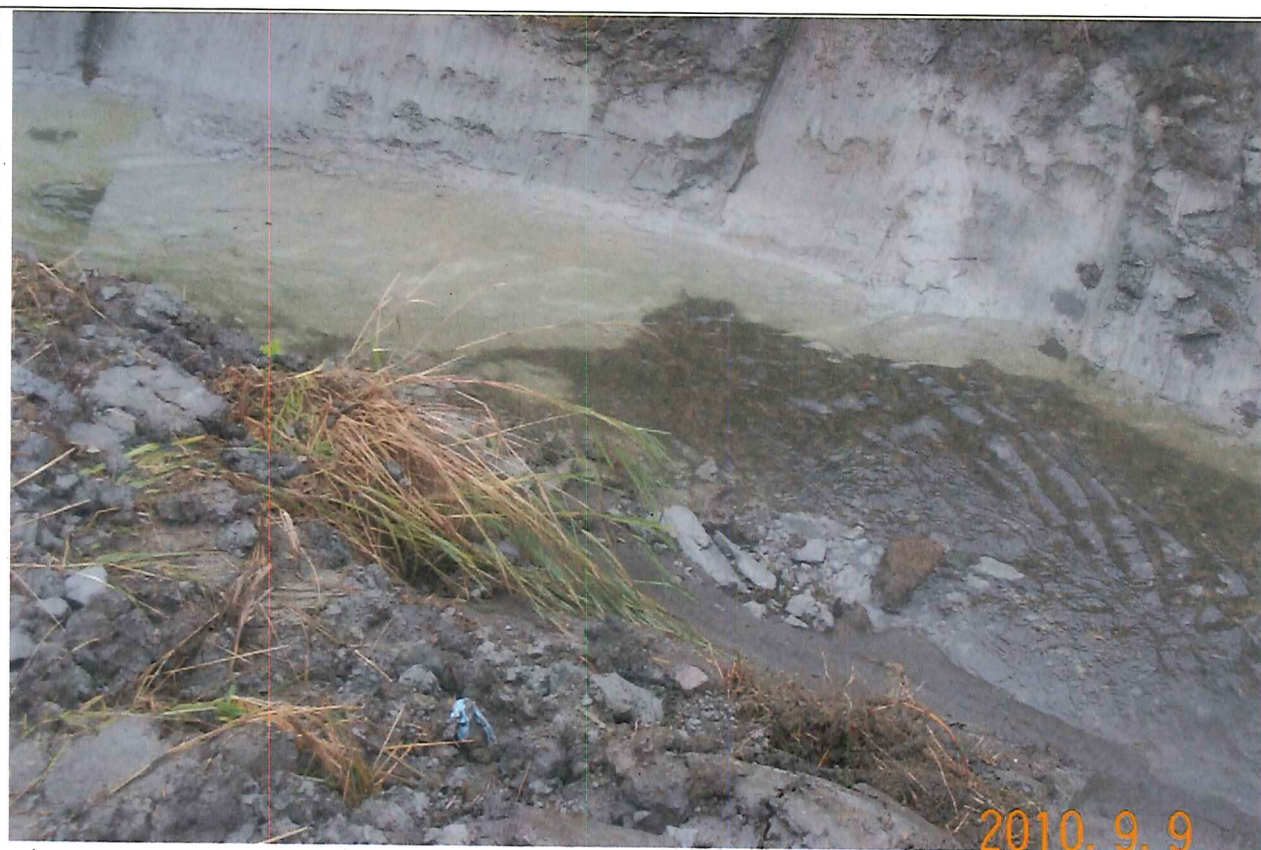
PHOTO NO : 8

DESCRIPTION : Eau grise en raison de la forte pluie et de la présence de terre glaise

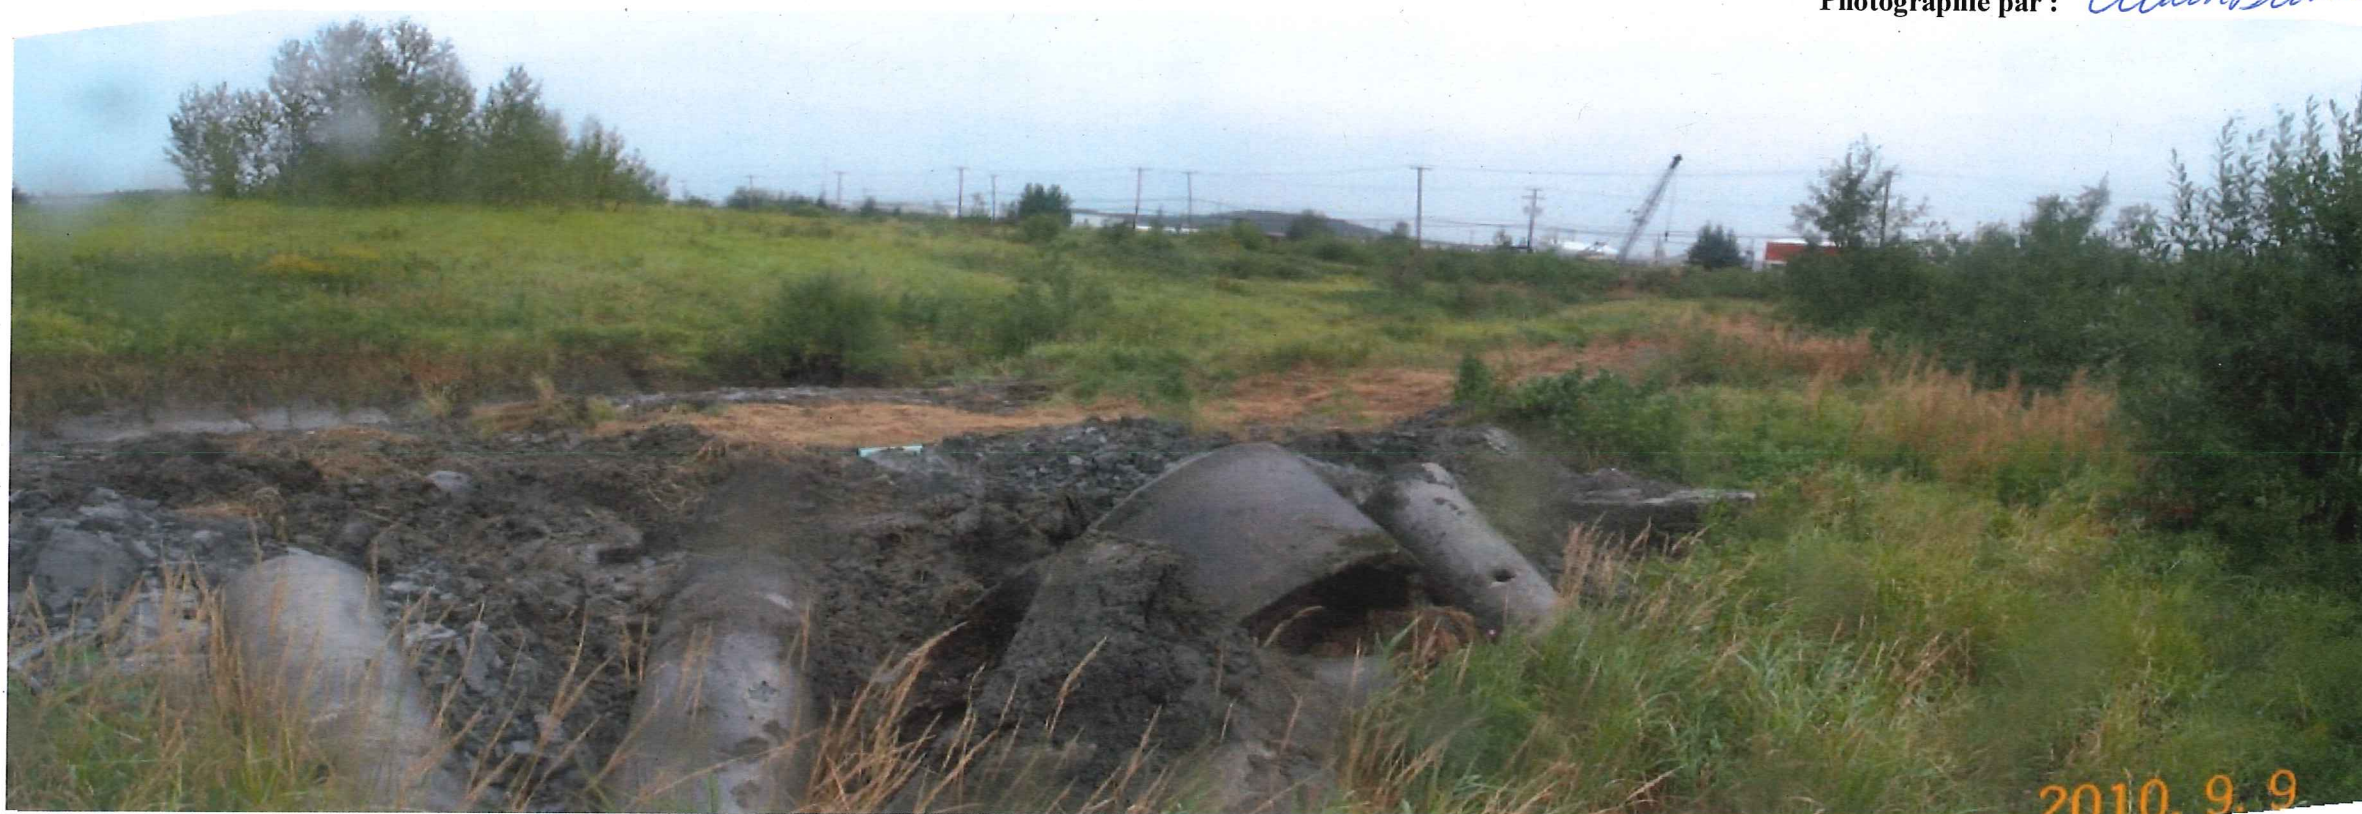
Photo # 9-10

Note : Site ou le regard défectueux a été enlevé

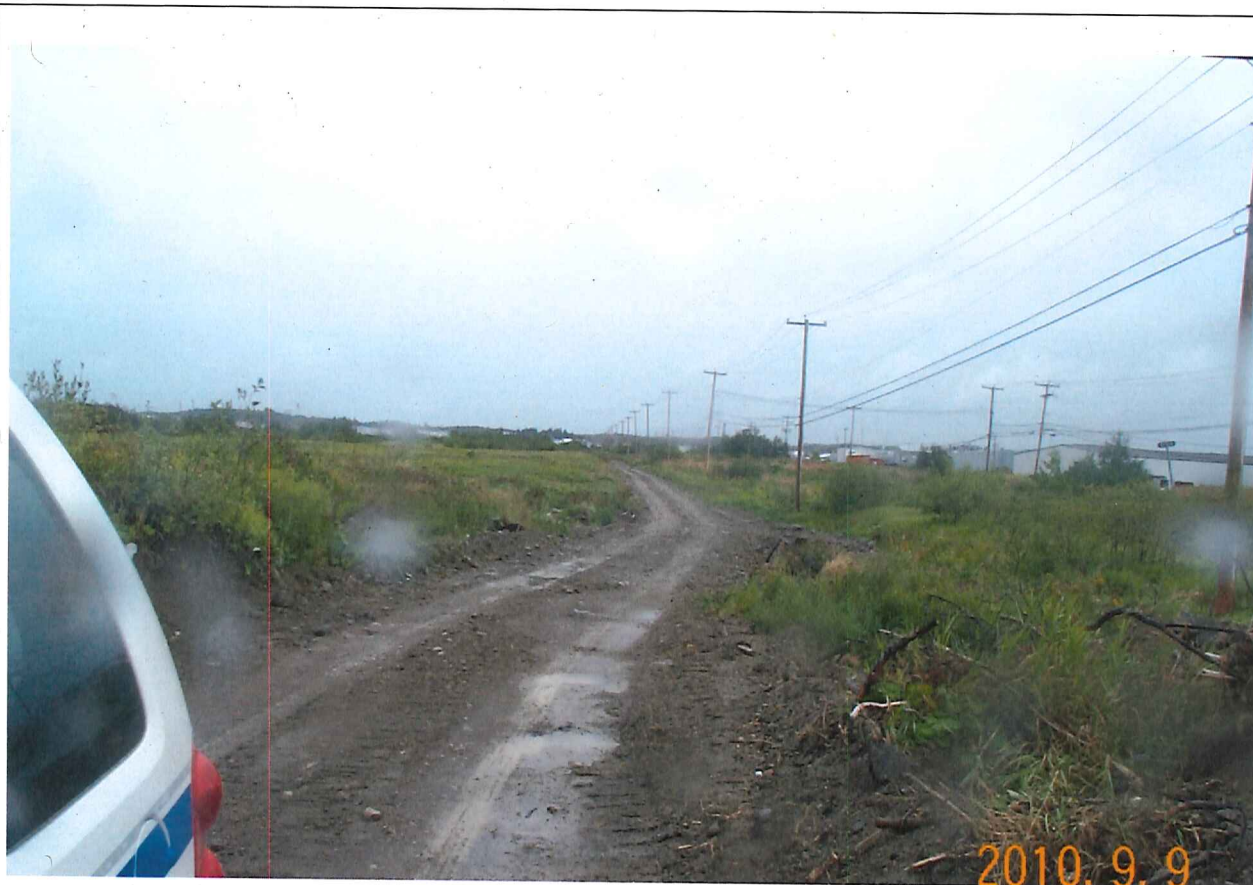
PHOTO NO : 11

DESCRIPTION : Chemin d'accès que la ville de Saguenay a du ériger pour atteindre le regard défectueux

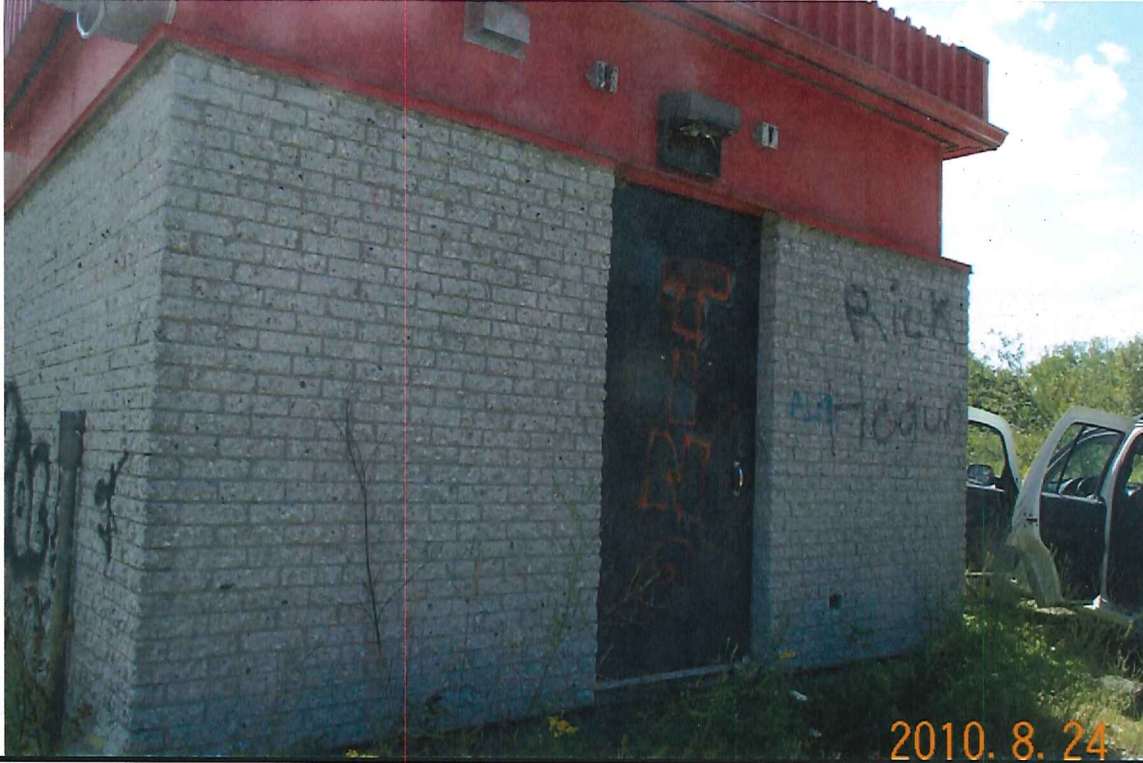
Photo # 1

Note :
 Poste de pompage no 10
 Parc industriel Chicoutimi

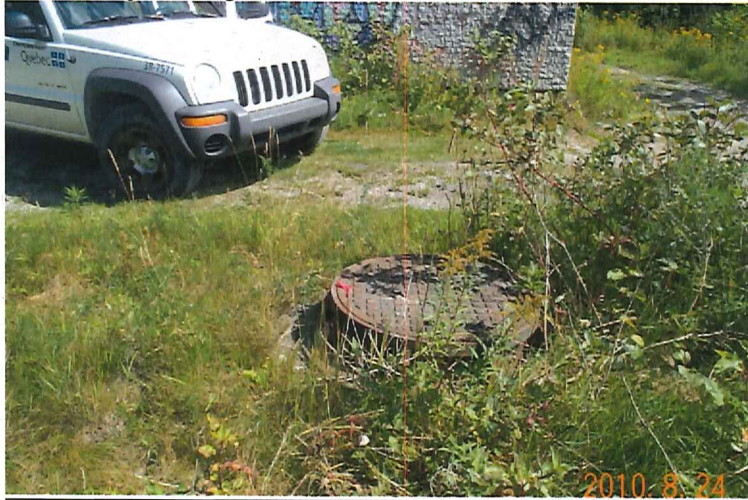
Photo # 2

Le 31 août 2010, je reçois un appel de monsieur Alain Tremblay du service technique de la ville de Saguenay. Il m'explique que le problème provient d'un regard du réseau d'égout situé entre la rue Manouane et le poste de pompage 10. Le regard est placé très près du cours d'eau, à la longue l'écoulement de ce cours d'eau a érodé le sol autour du regard et celui-ci s'est affaissé. Il me dit qu'un certain Bruno m'enverra des explications ainsi que des photos du déversement d'égouts.

Note : Regard d'égout

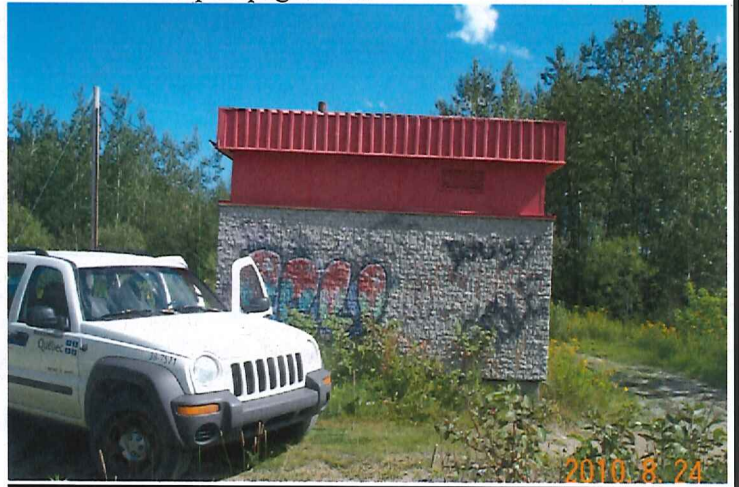
Photo # 3

Note : Poste de pompage no 10

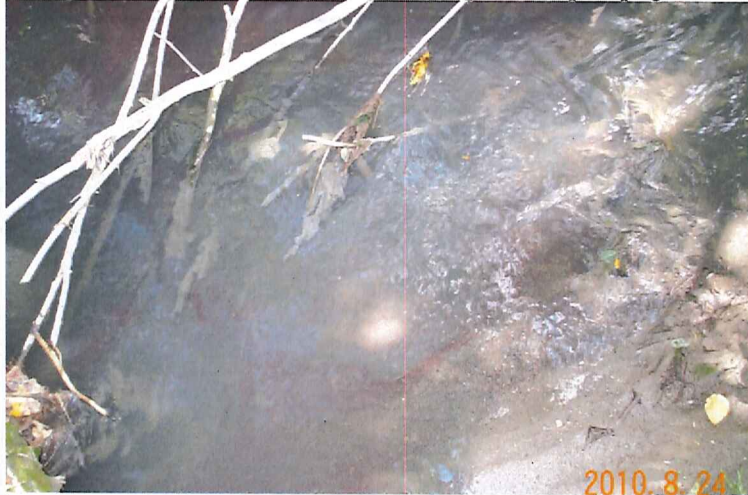
Photo # 4

Le 24 août 2010, je me rends au poste de pompage no 10. Je constate que le poste fonctionne très bien puisque j'entends tourner les pompes. Je constate également que le cours d'eau qui passe près du poste de pompage est contaminé en aval du poste de pompage mais aussi en amont et une forte odeur d'égout s'en dégage. Je décide de suivre la rive du cours d'eau en amont du poste de pompage en direction du parc industriel. Il est difficile de circuler car la végétation est dense. Je marche à un minimum de 100 mètres du poste de pompage et le cours d'eau est toujours contaminé. N'ayant pas de plan du réseau d'égout, je rebrousse chemin.

Note : Eaux contaminées en amont du poste de pompage

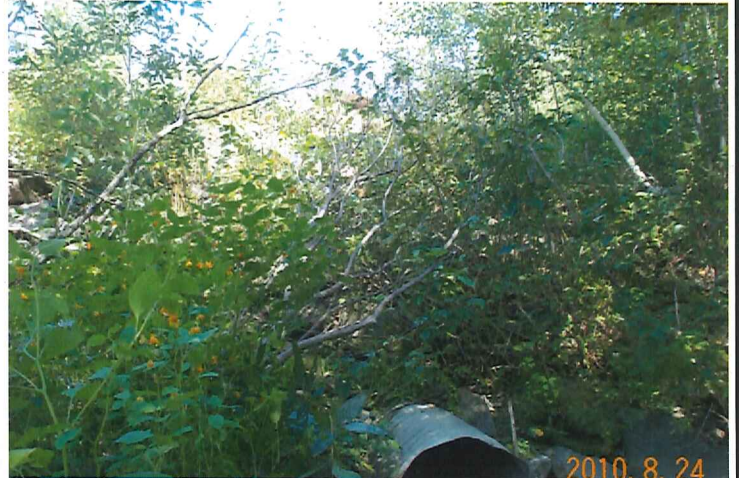
Photo # 5

Note : Ponceau qui traverse le chemin d'accès en amont du poste de pompage

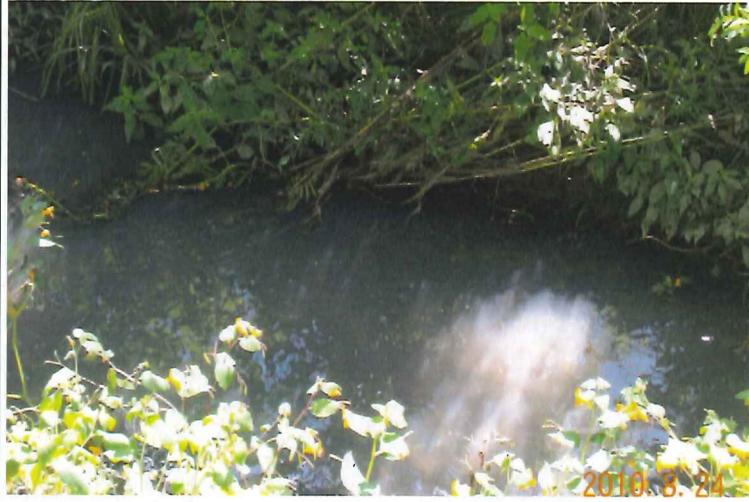
Photo # 6

Note : Eaux contaminées en amont environ 30 m du poste de pompage

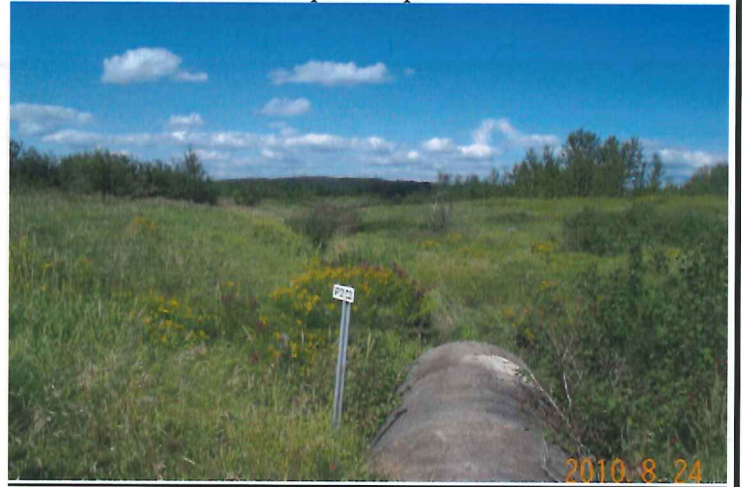
Photo # 7

Note : Sortie du ruisseau près du parc industriel

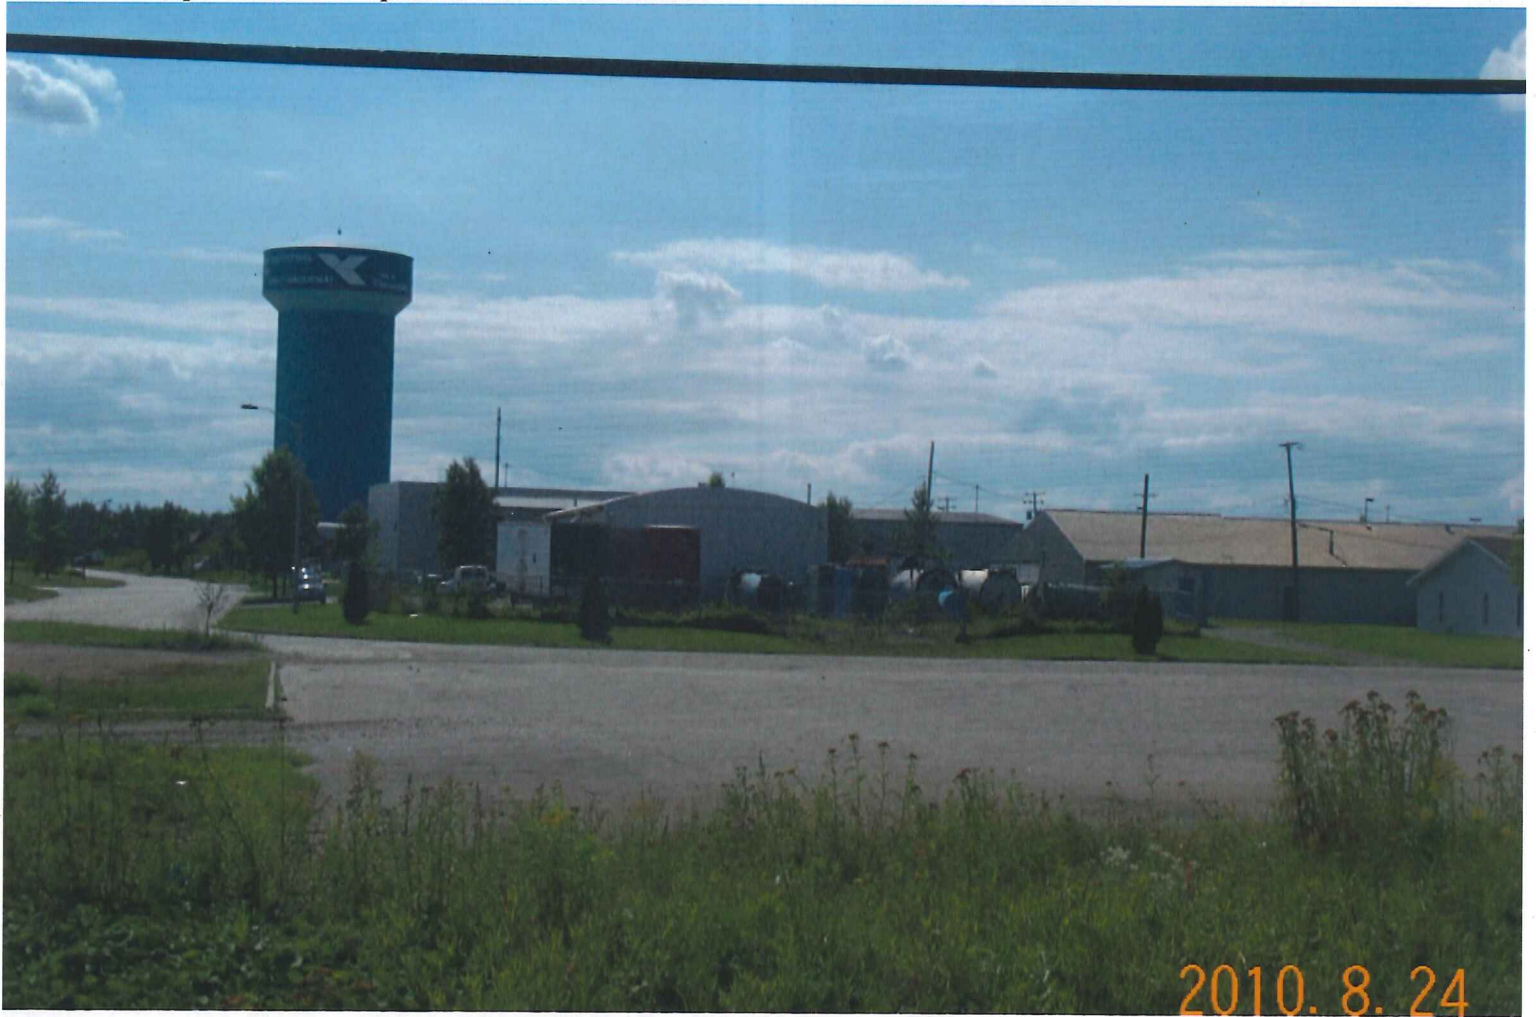
Photo # 8

Note : Vue du parc industriel à partir du chemin de fer

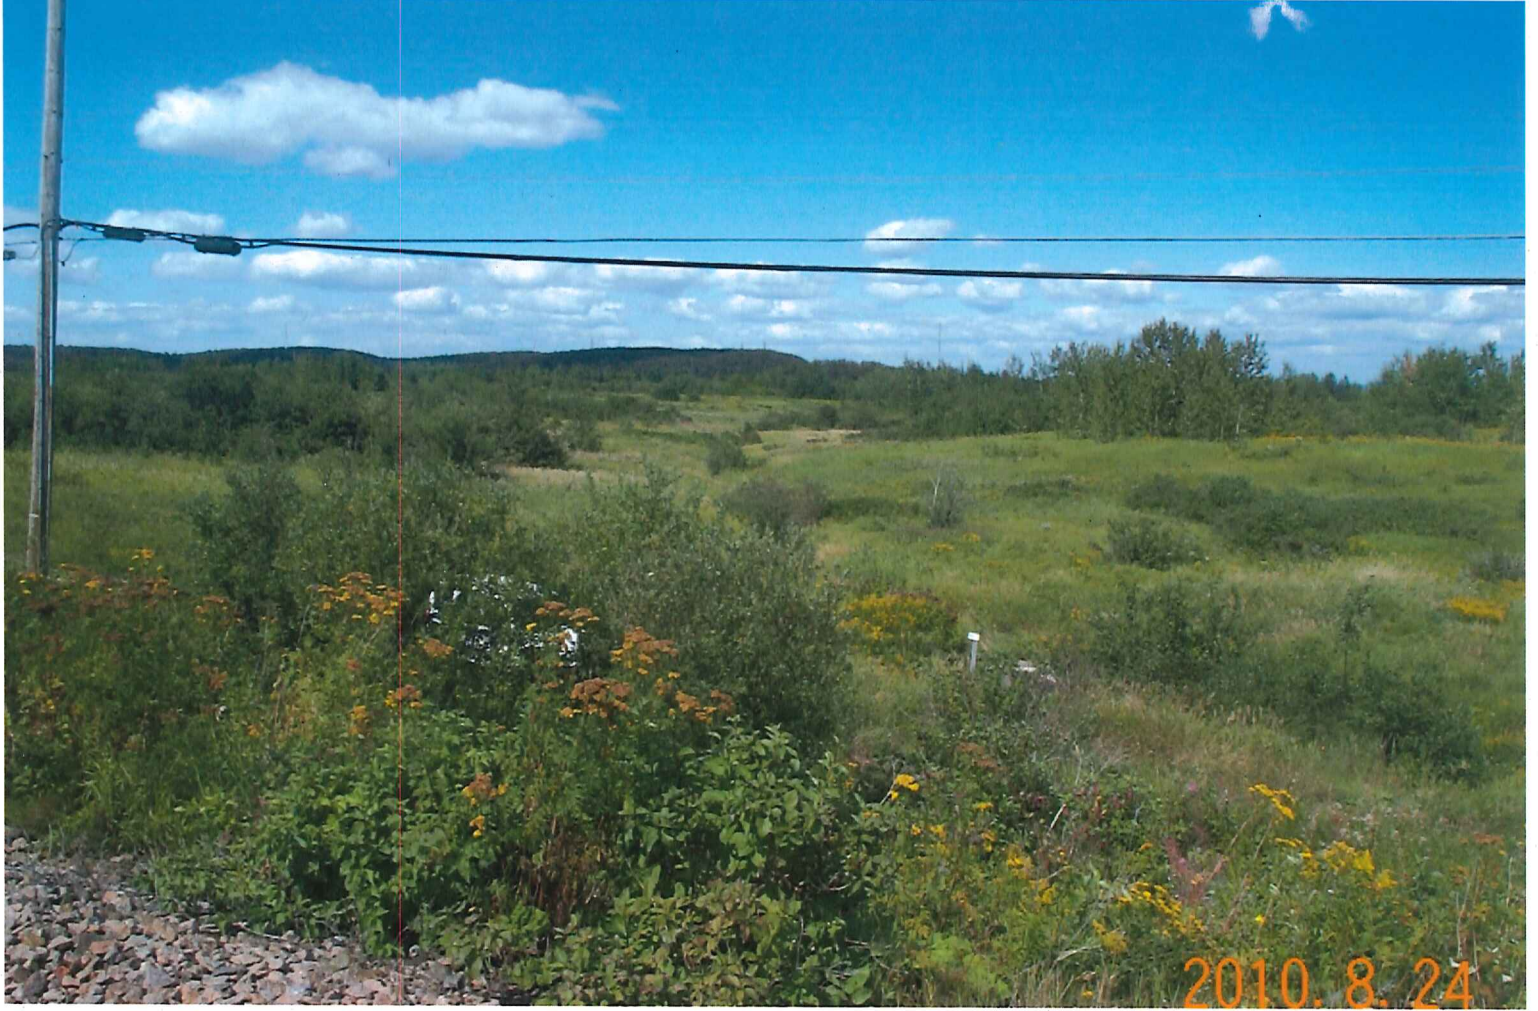
Photo : 9

Note : Lit du cours d'eau en direction du poste de pompage en aval
