Objet : Demande d'accès concernant le projet de la Pointe Arthur-Laberge à
Beauharnois

Objet : Remblayage d'un marais isolé dans la pointe Arthur-Laberge dans la ville de Beauharnois.

BUT DE LA VISITE
Vérifier la conformité au CA 400553250 délivré.

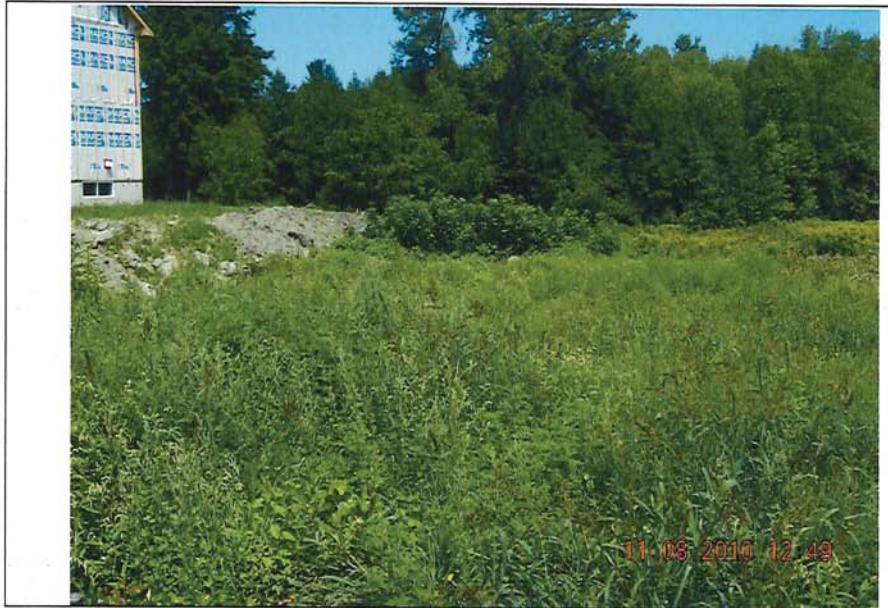
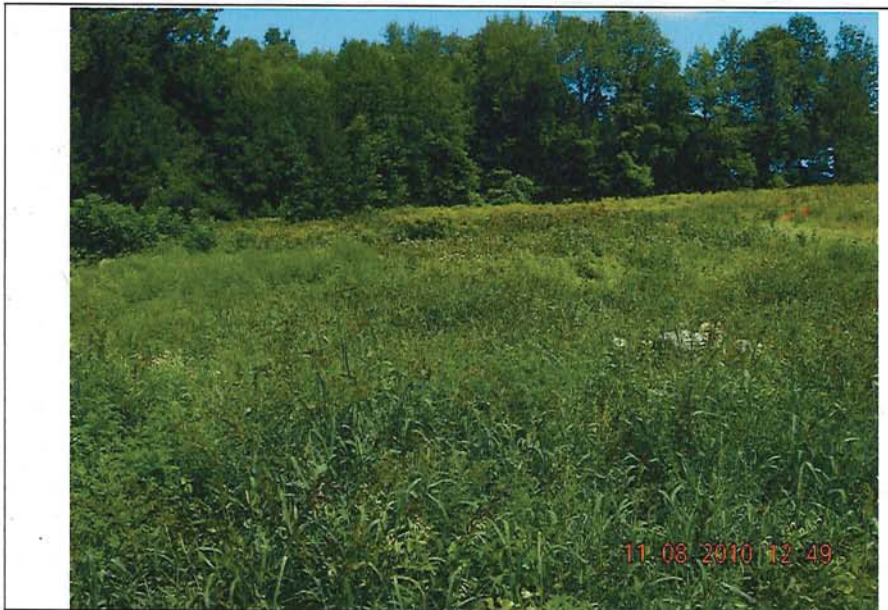
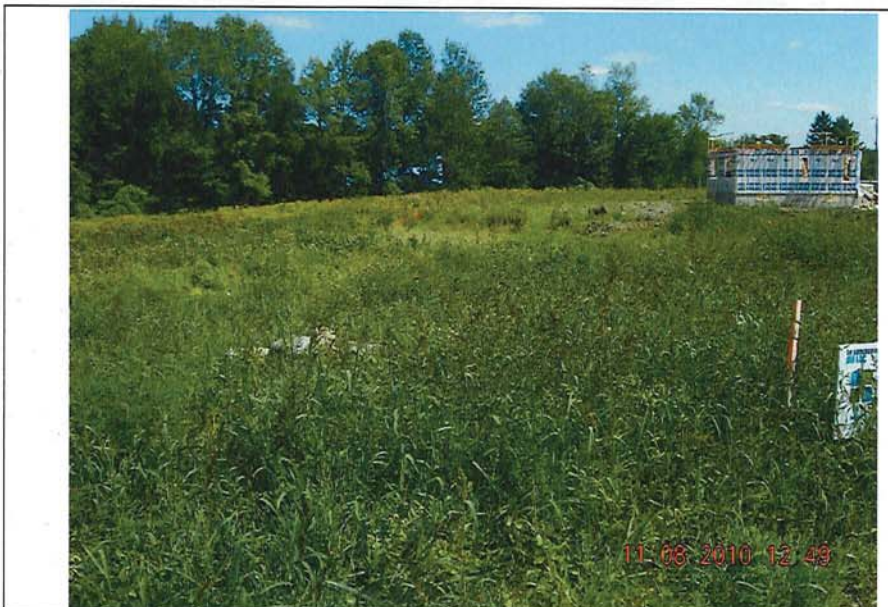
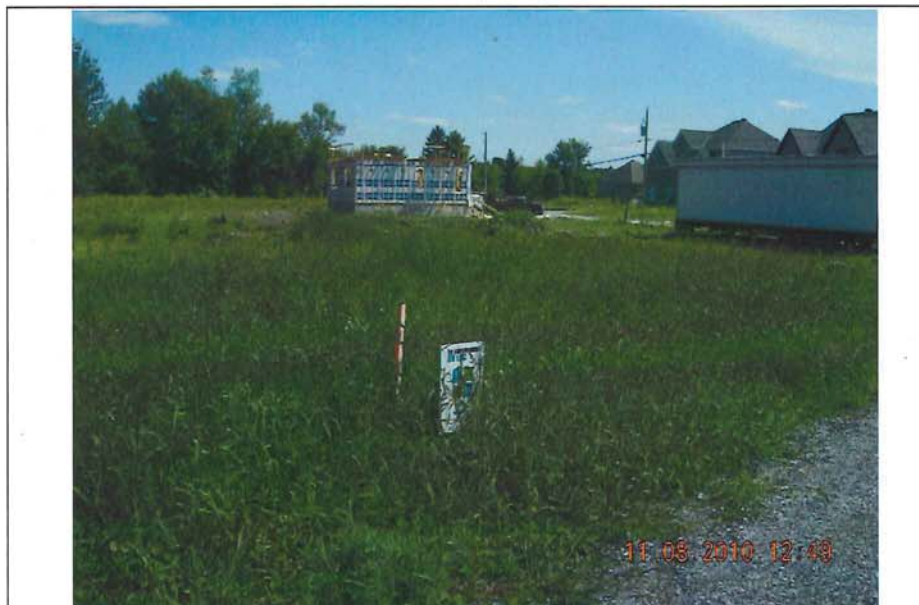
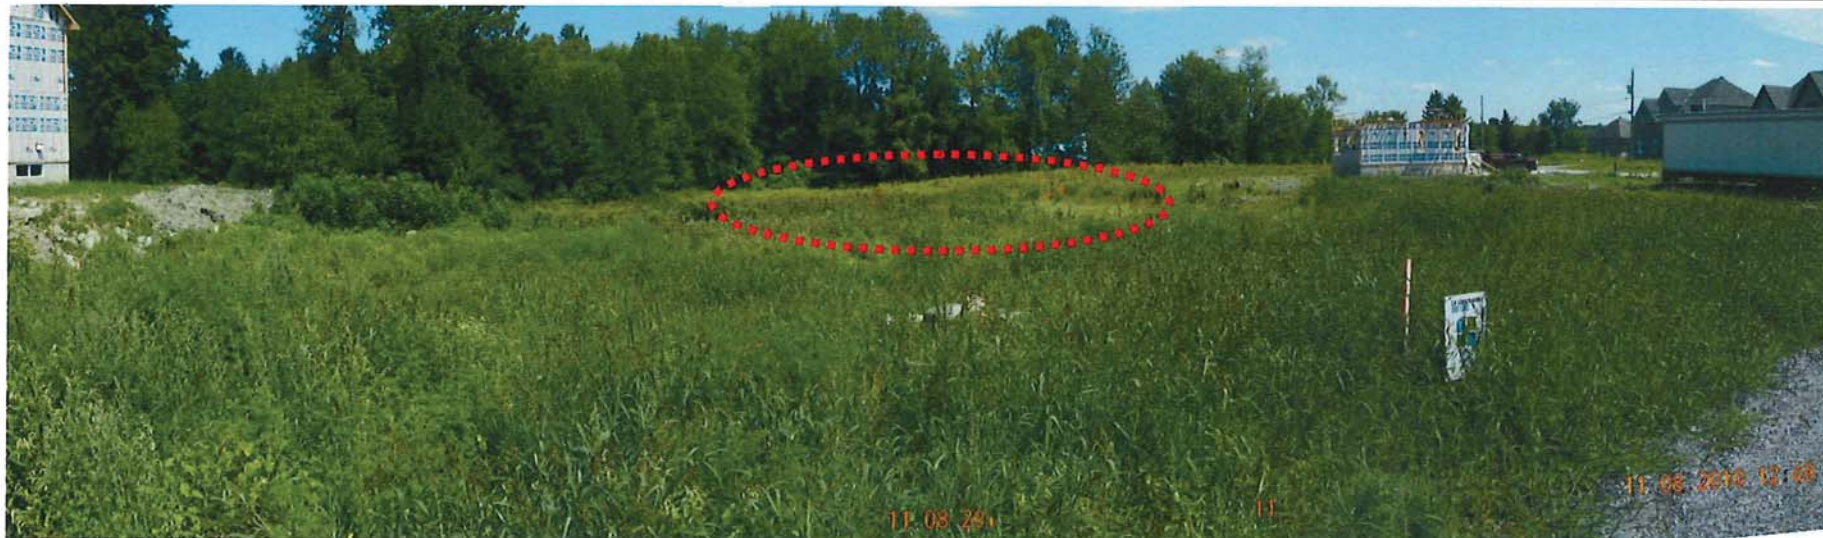
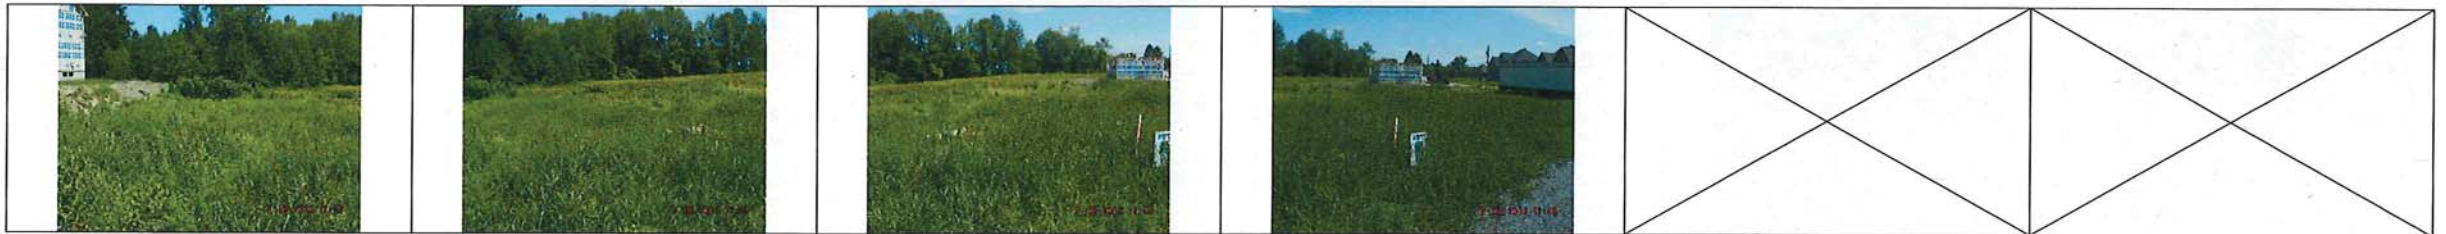
Photo # : 1
Réf. Numérique :
DSCN2103
Date : 2010-08-11

Vue d'ensemble du projet
(photo 1 de 4)

Description : Vue d'ensemble du projet; on note la présence de la clôture rouge (encerclée sur cette panoramique)

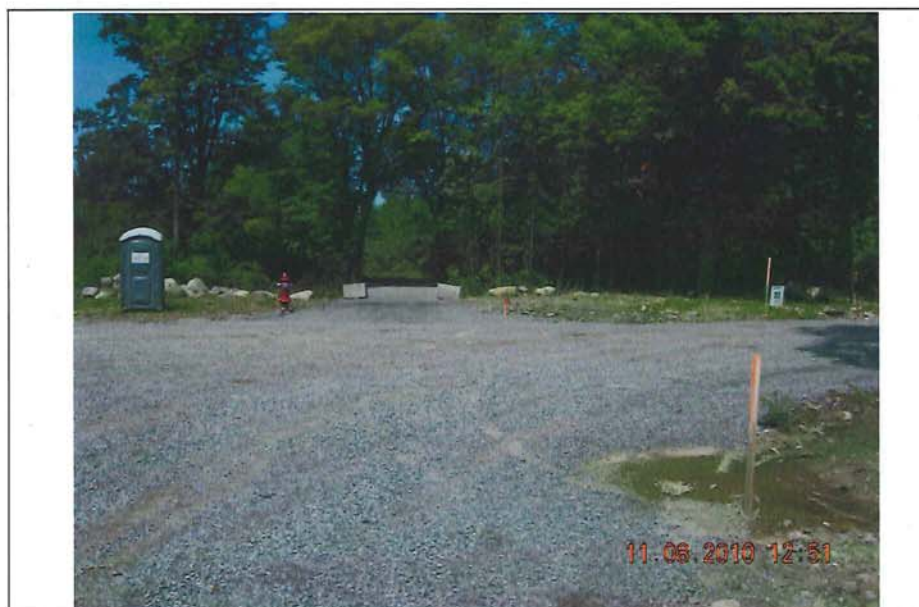
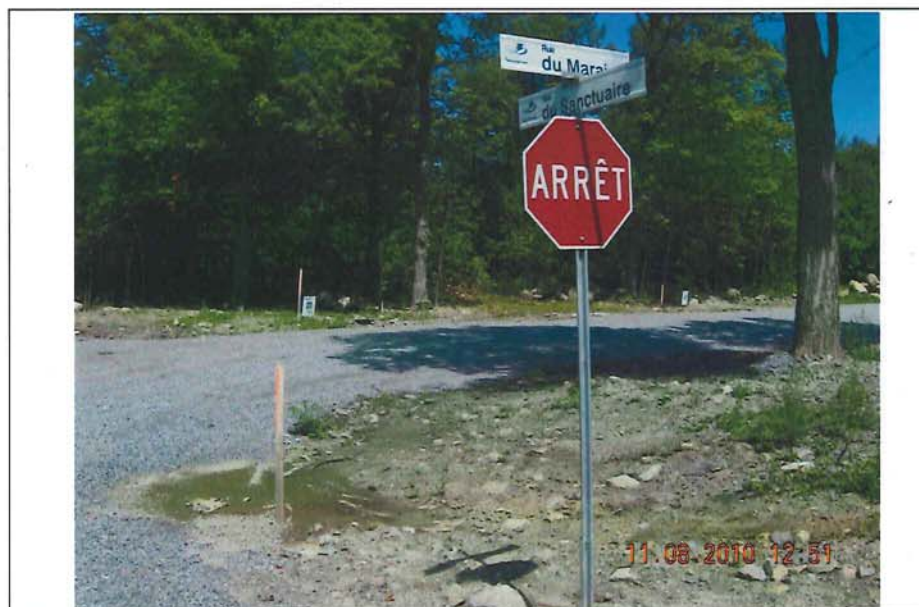
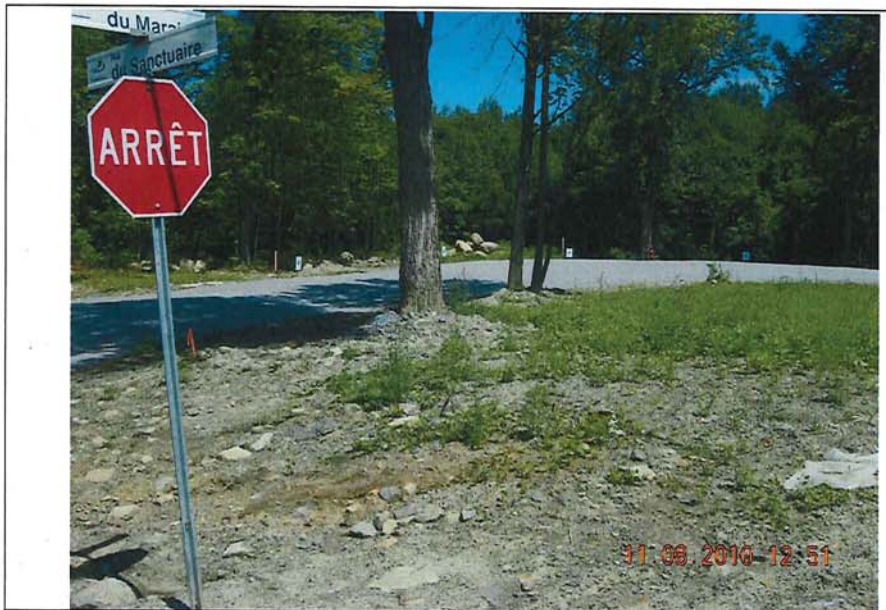
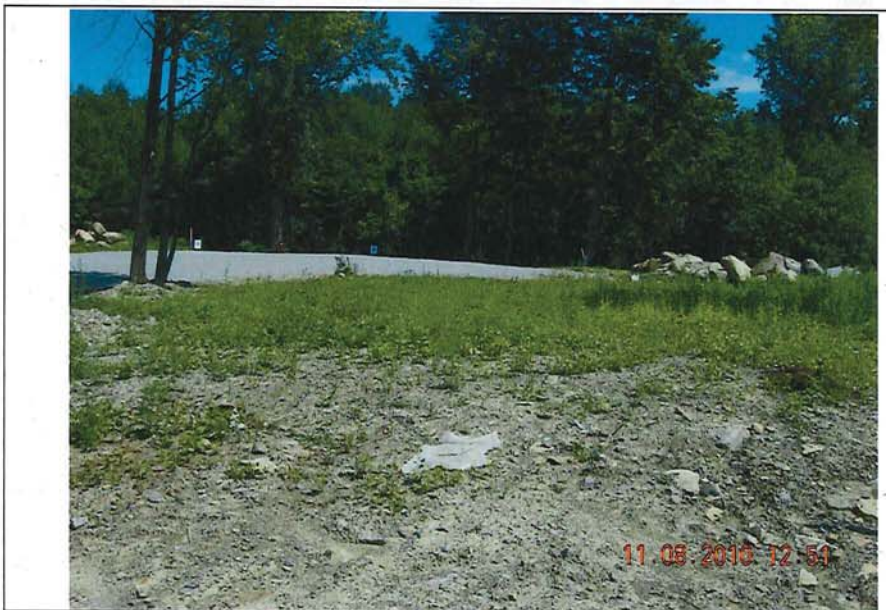
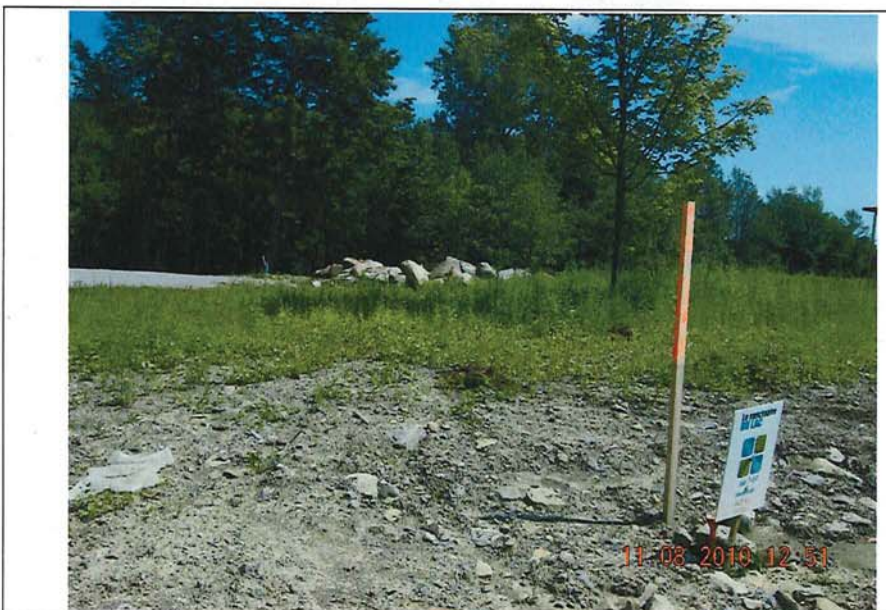
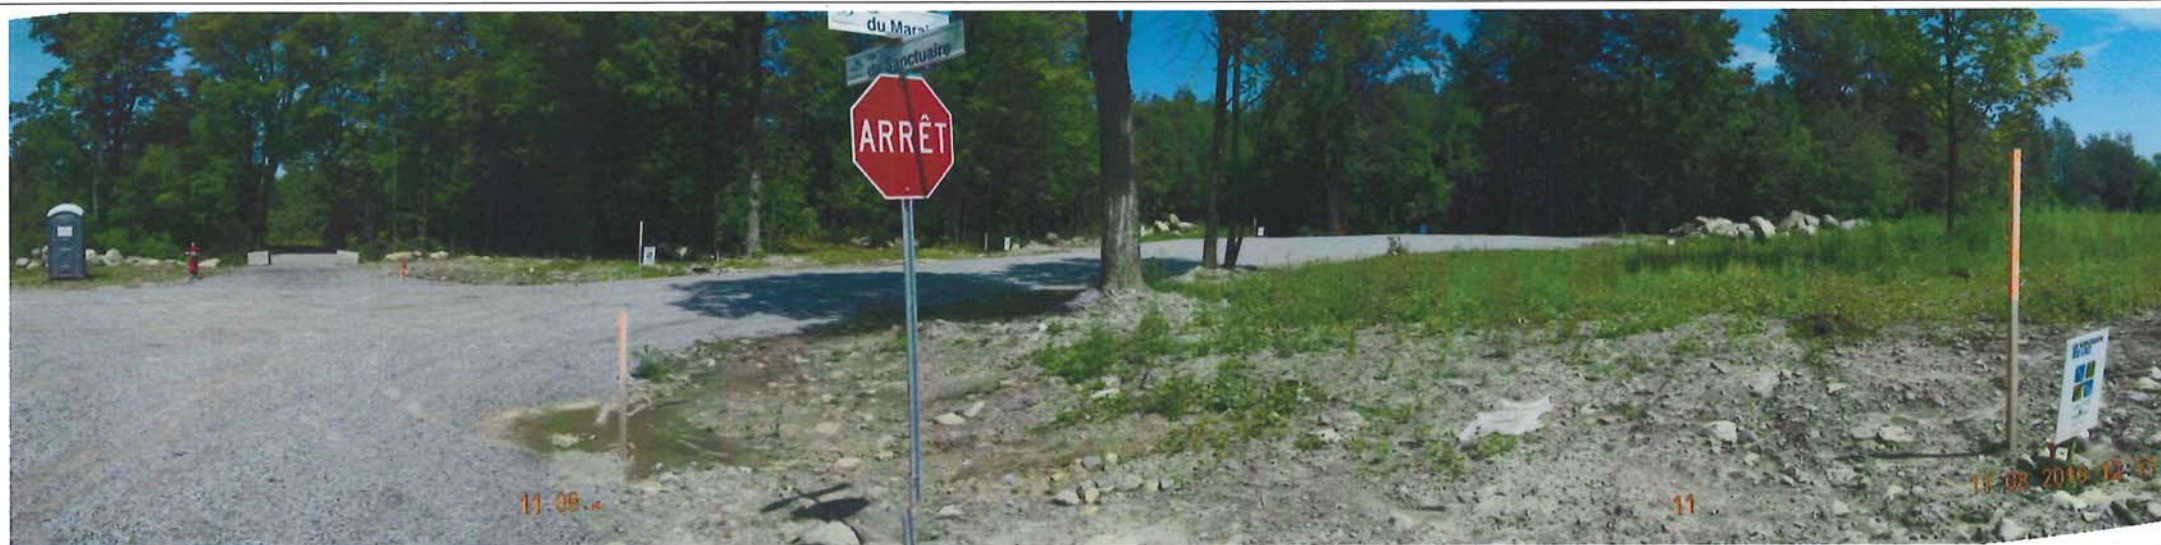
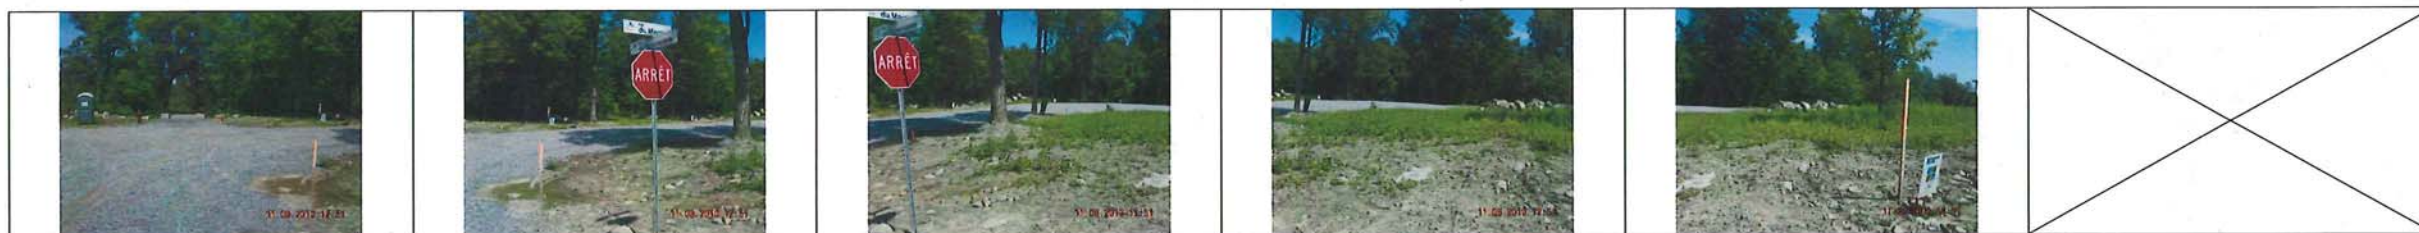
Photo # : 5
Réf. Numérique :
DSCN2107
Date : 2010-08-11

Intersection des rues du
marais et du sanctuaire
(photo 1 de 5)

Description : Intersection des rues du marais et du sanctuaire

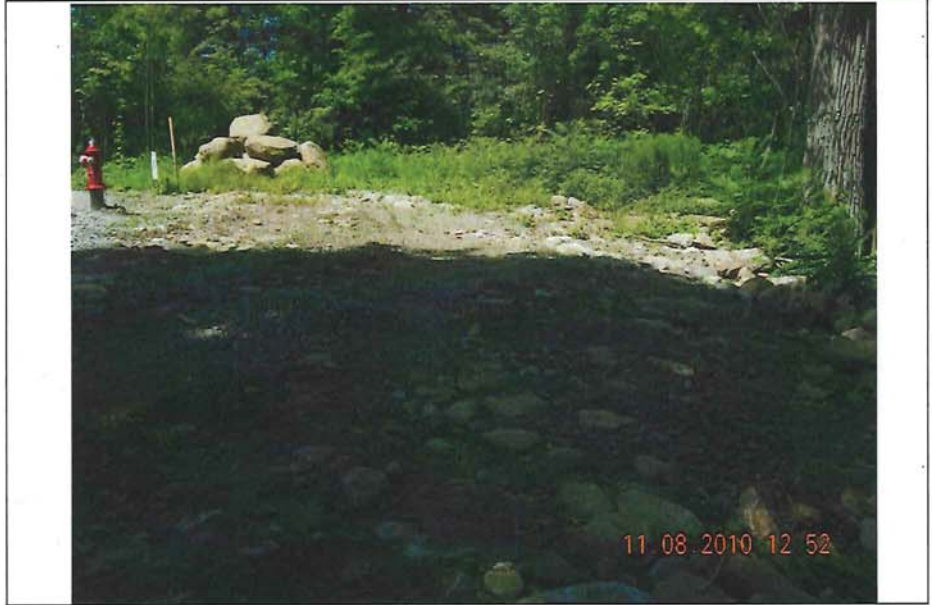
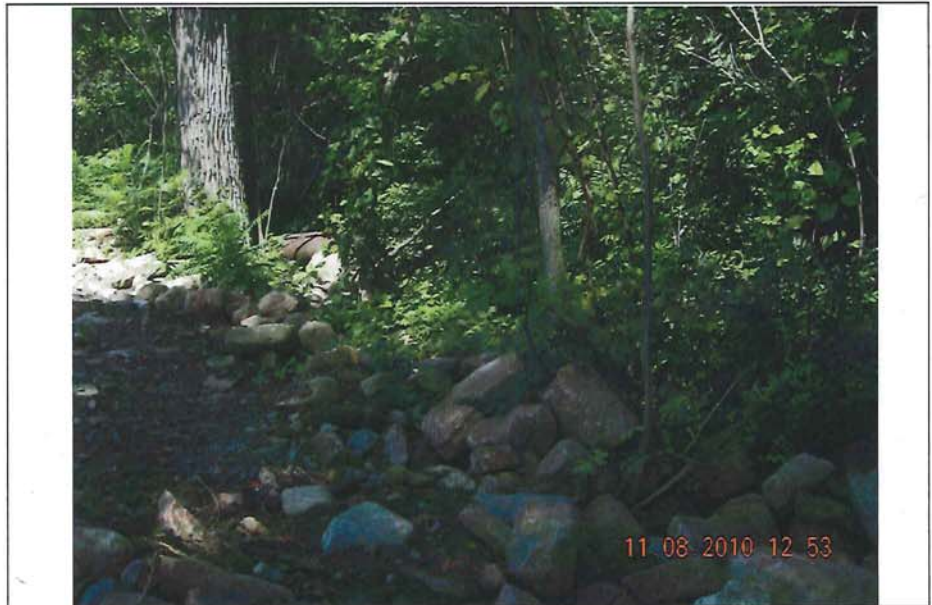
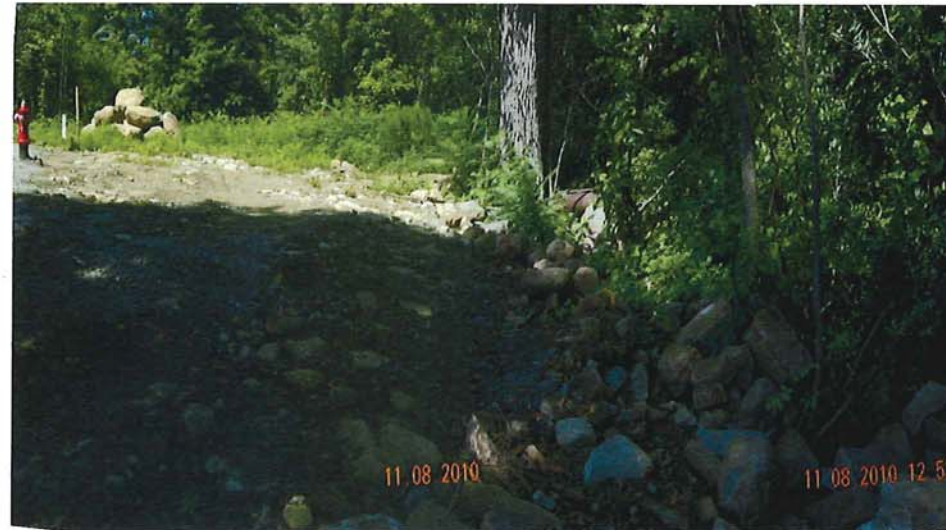
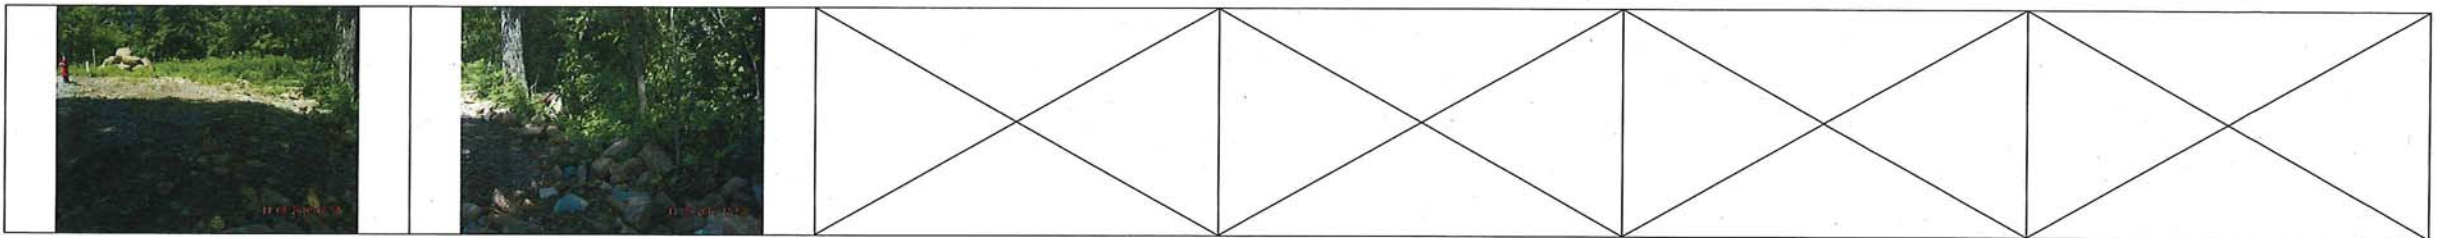
Photo # : 10
Réf. Numérique :
DSCN2112
Date : 2010-08-11

Proximité de ZH-1 (photo
1 de 2)

Description : Proximité de ZH-1

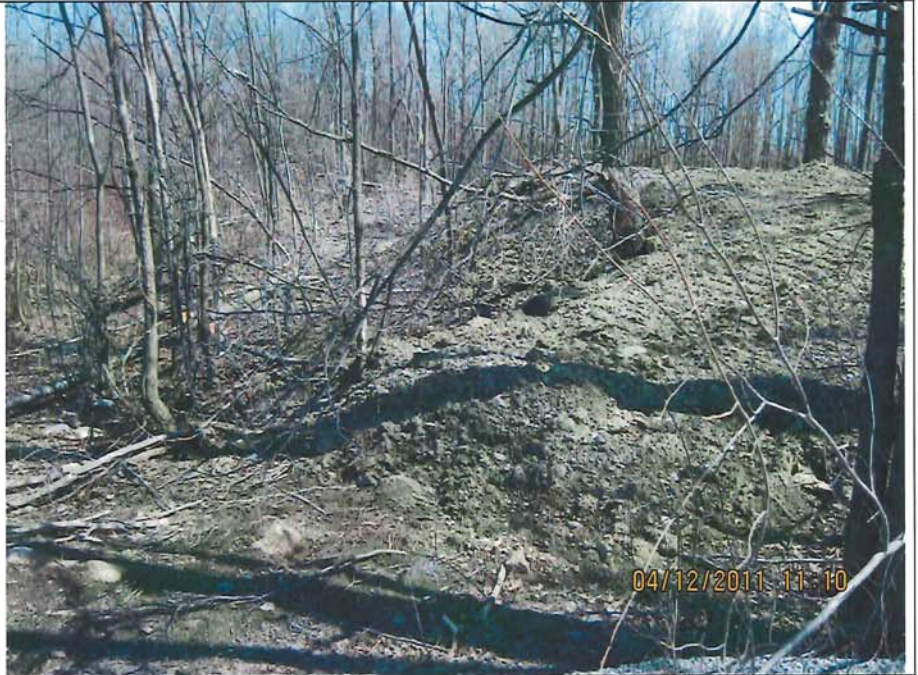
Photo no : 1

Description : Fond du lot 7-41

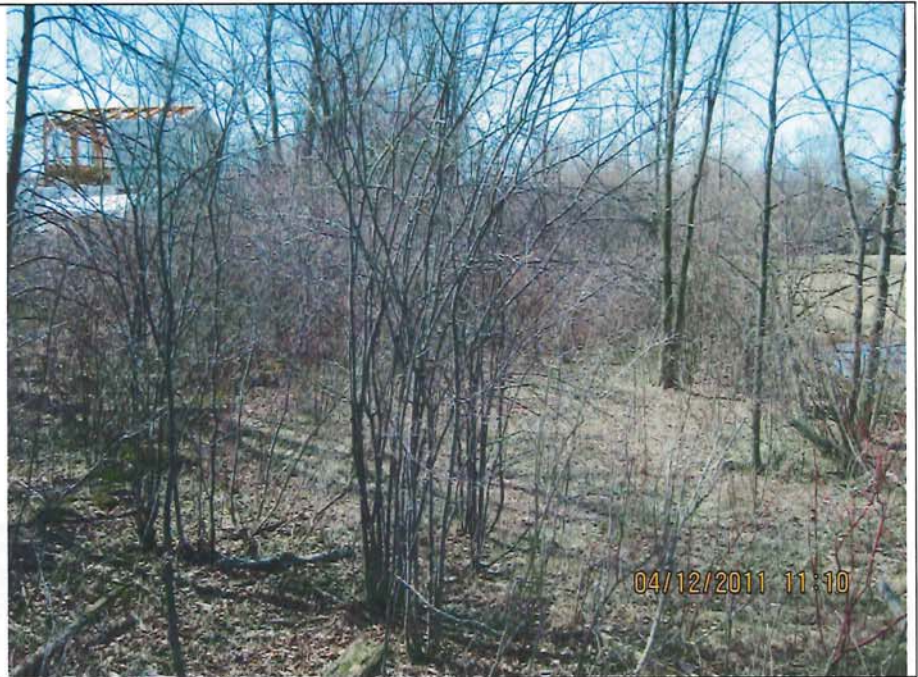
Photo no : 2

Description : Fond du lot 7-40

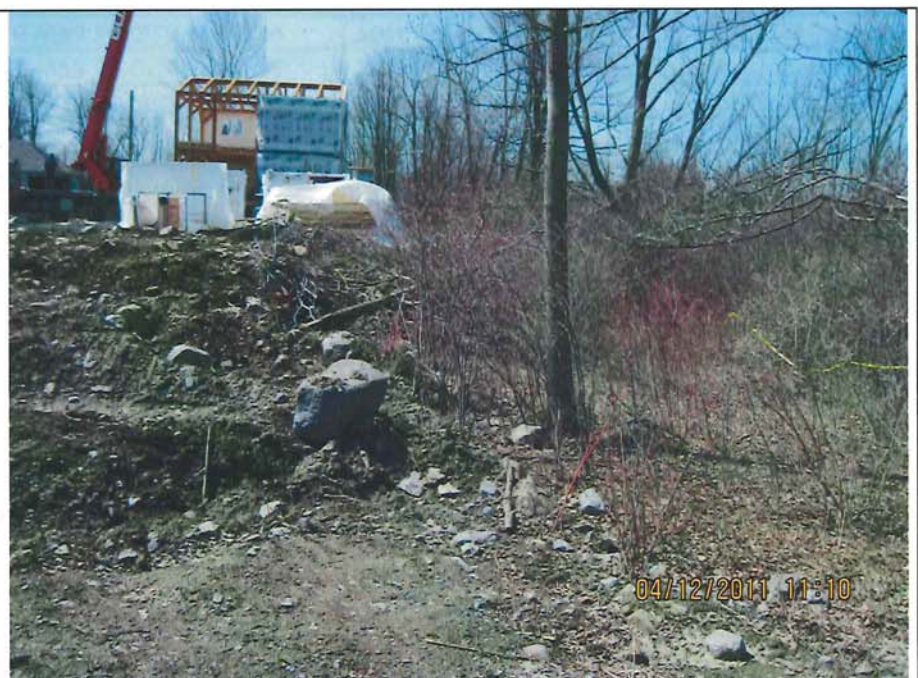
Photo no : 3

Description : Fond du lot 7-40. On note la construction d'une résidence sur le lot 7-39

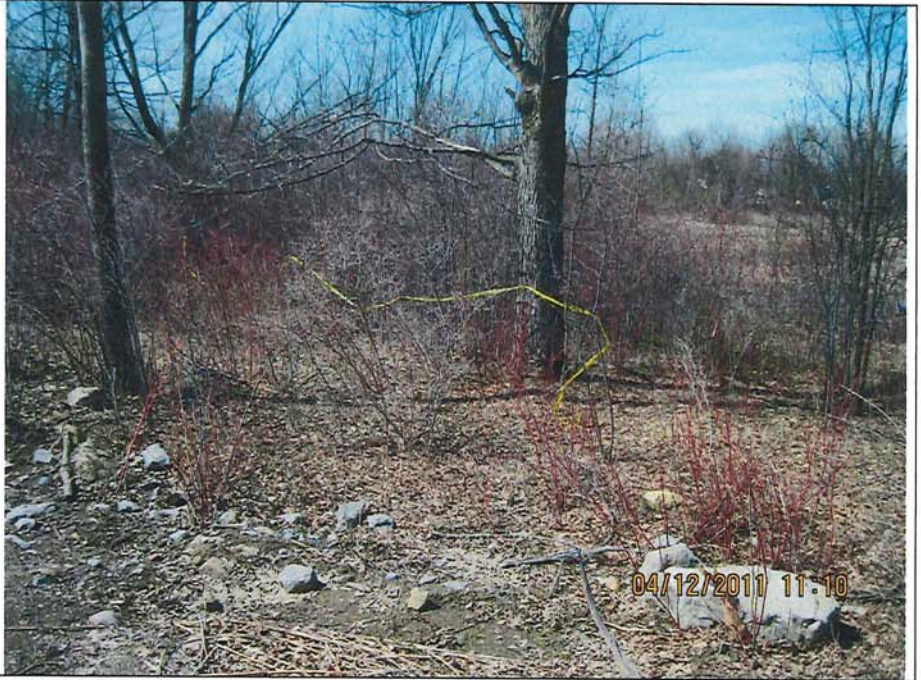
Photo no : 4

Description : Fond du lot 7-40

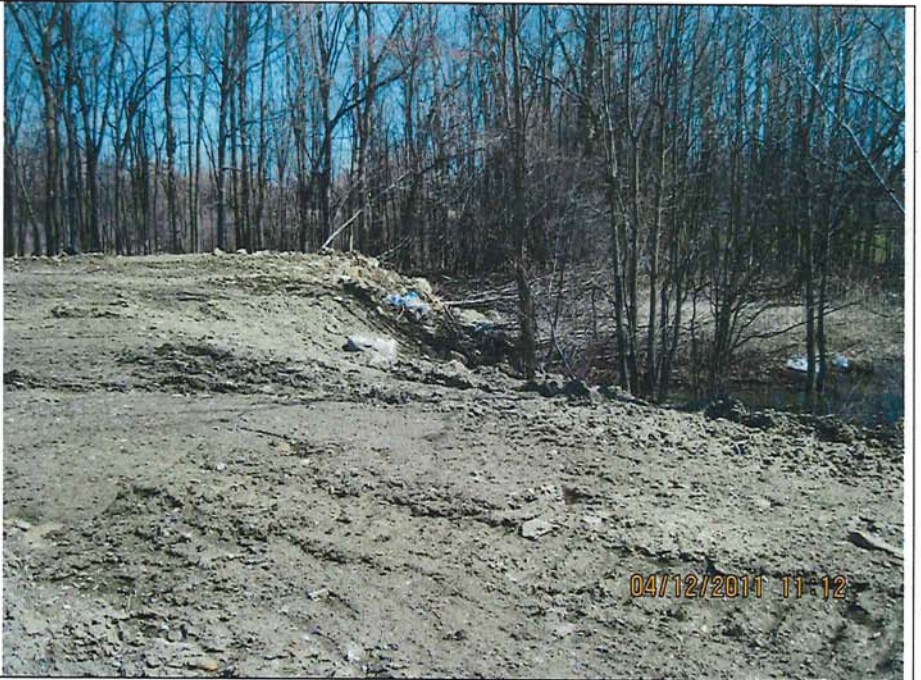
Photo no : 5

Description : Remblayage du petit milieu humide autorisé (à droite de la photo)

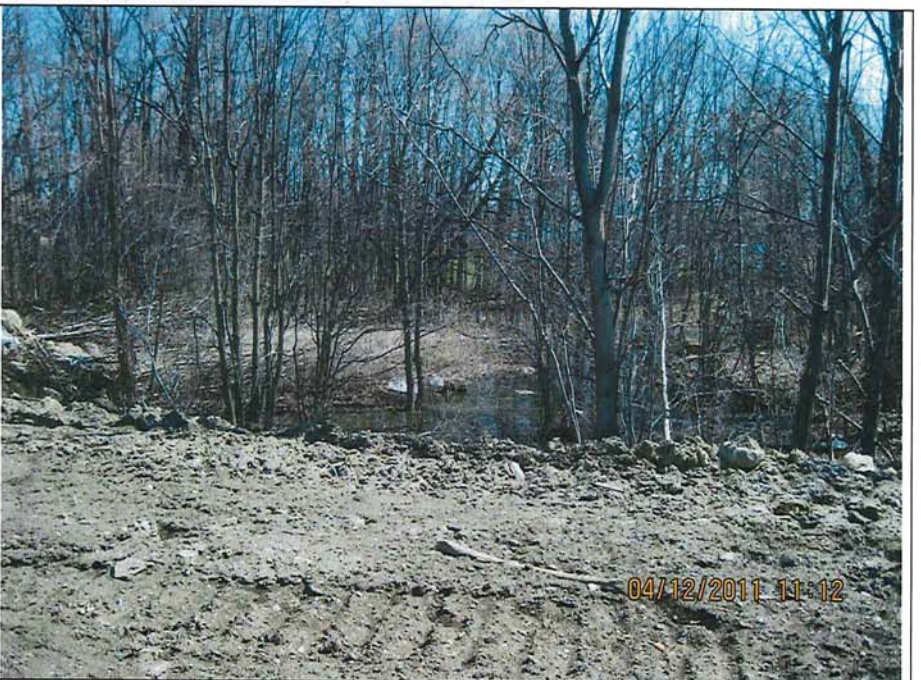
Photo no : 6

Description : Limite du remblayage autorisé

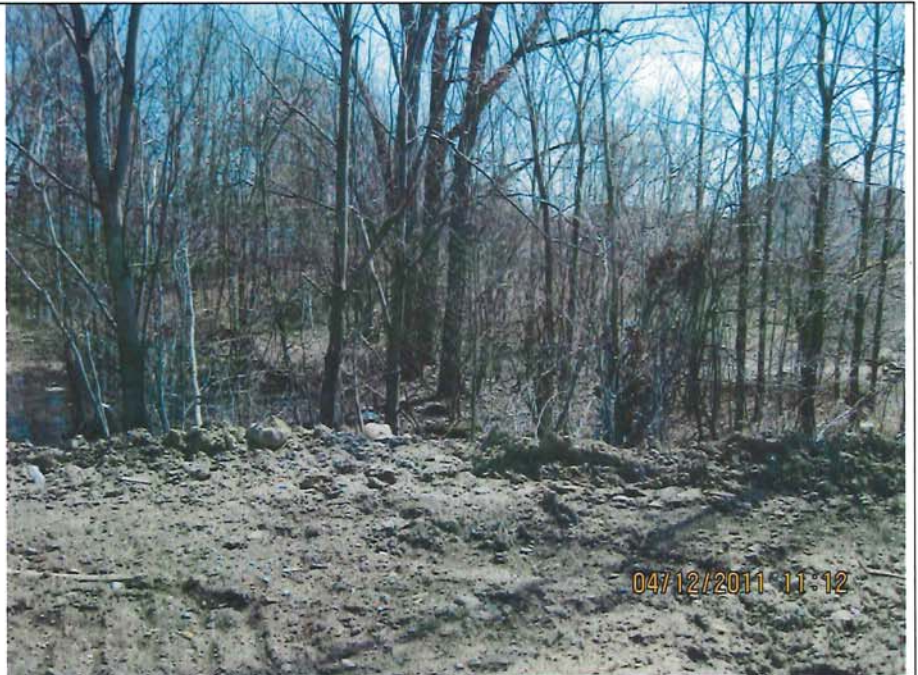
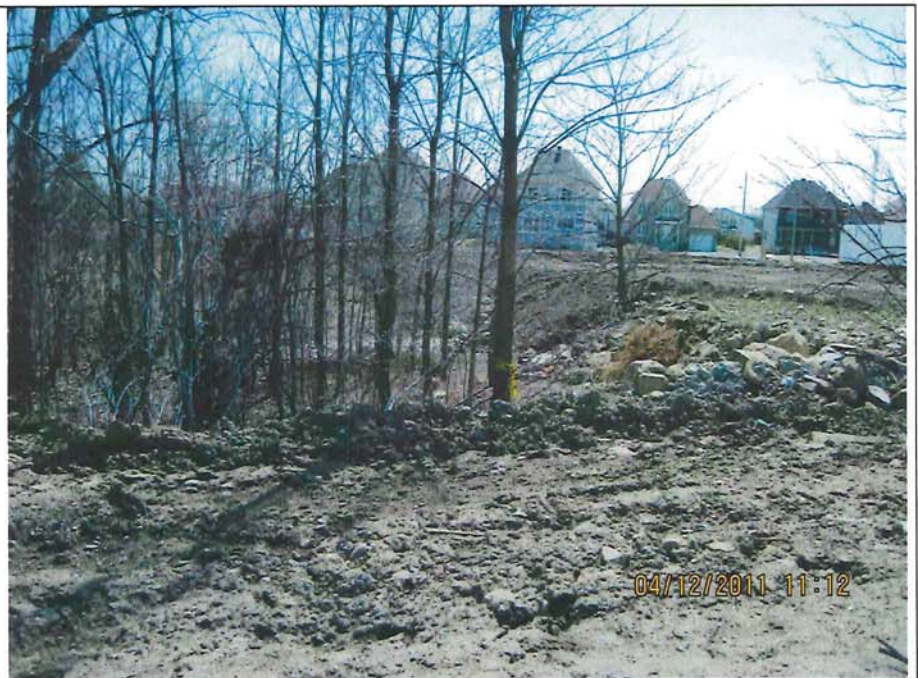
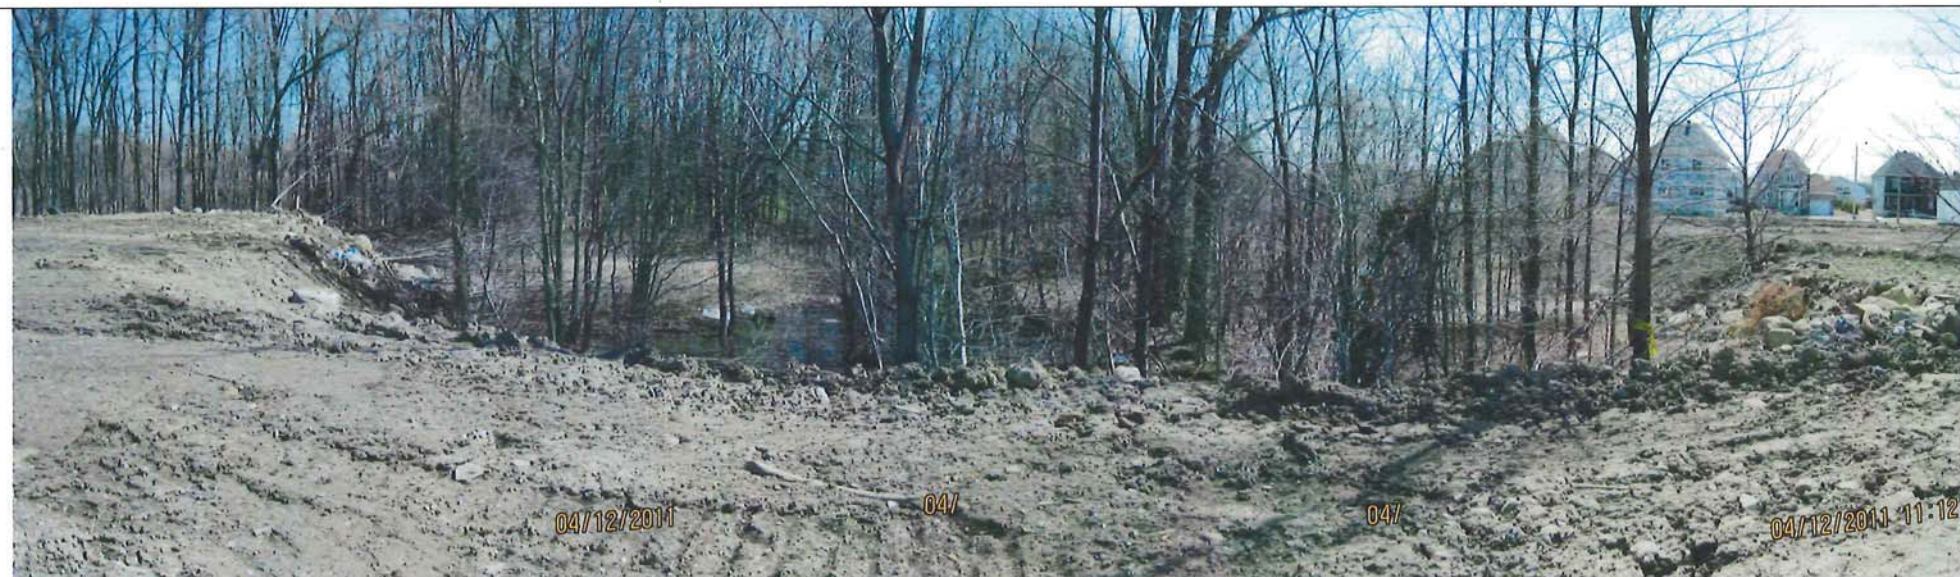
Photo no : 7

Description : Limite du remblayage et marais-marécage à conserver en arrière-plan

Description : Remblayage autorisé et marais-marécage en arrière-plan à conserver.

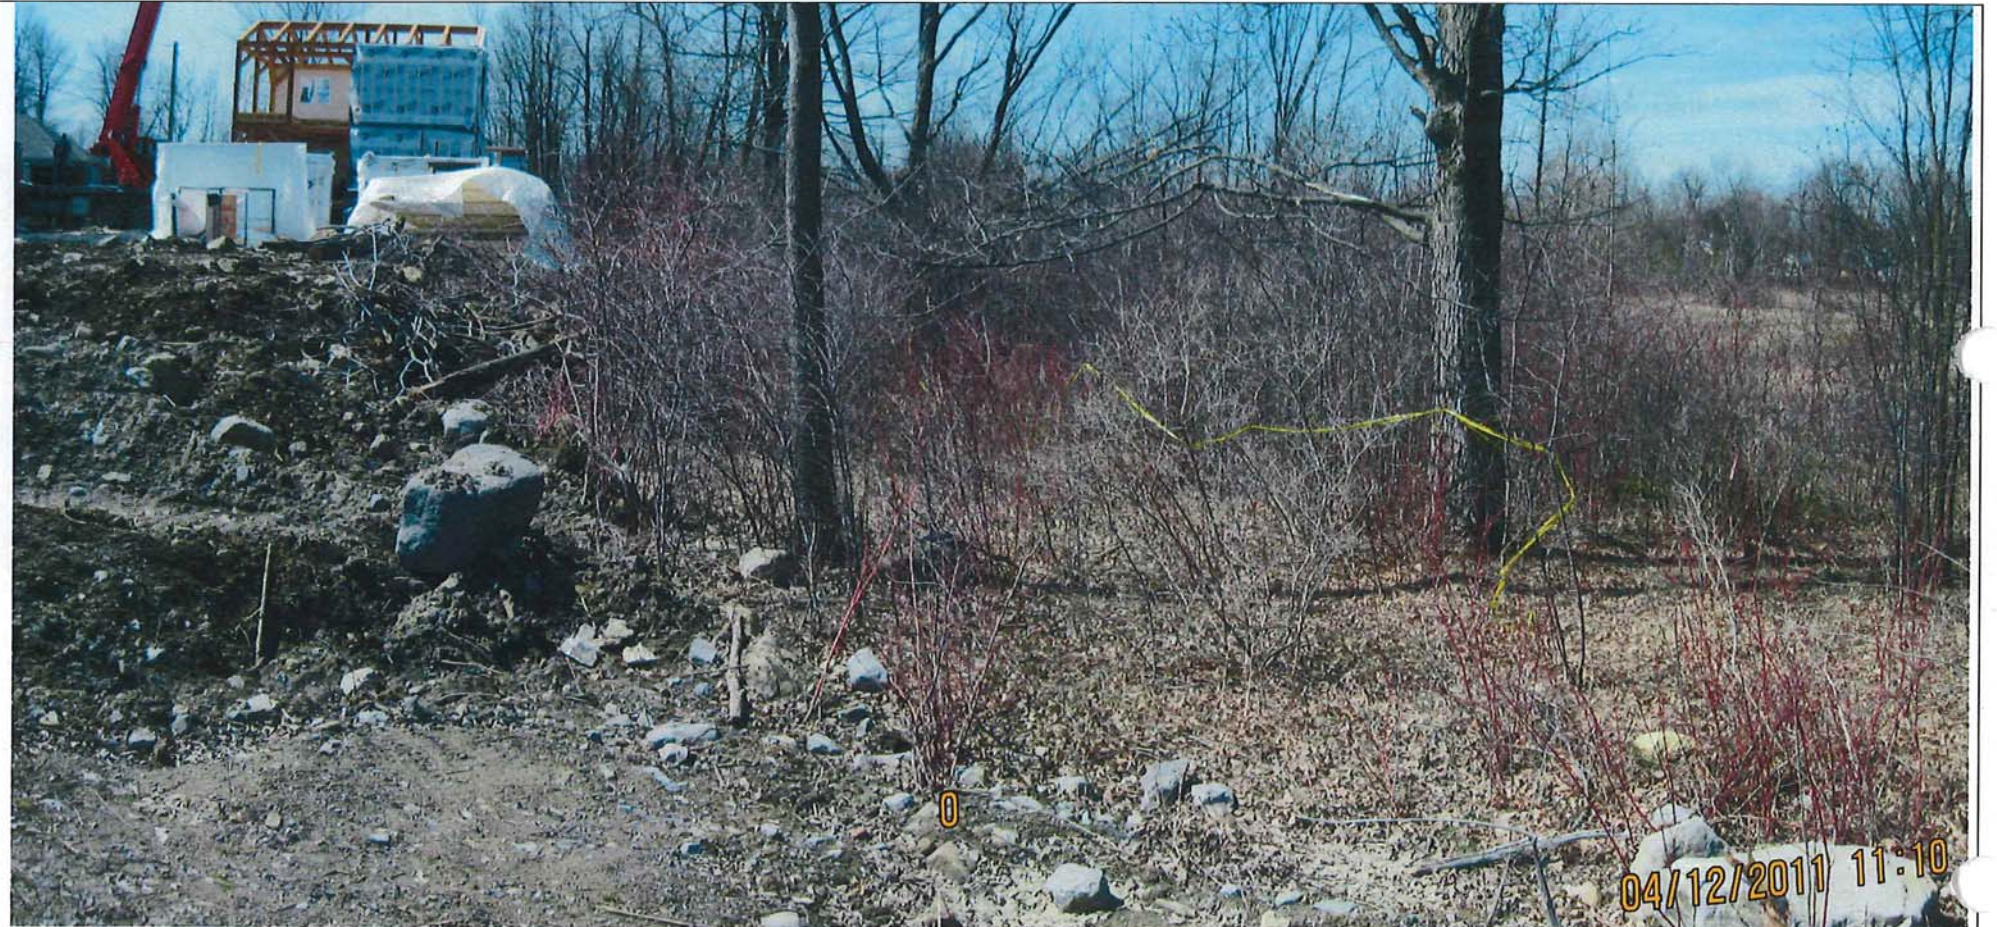
Panorama : 3 et 4

Description : Fond des lots 7-39 et 7-40.

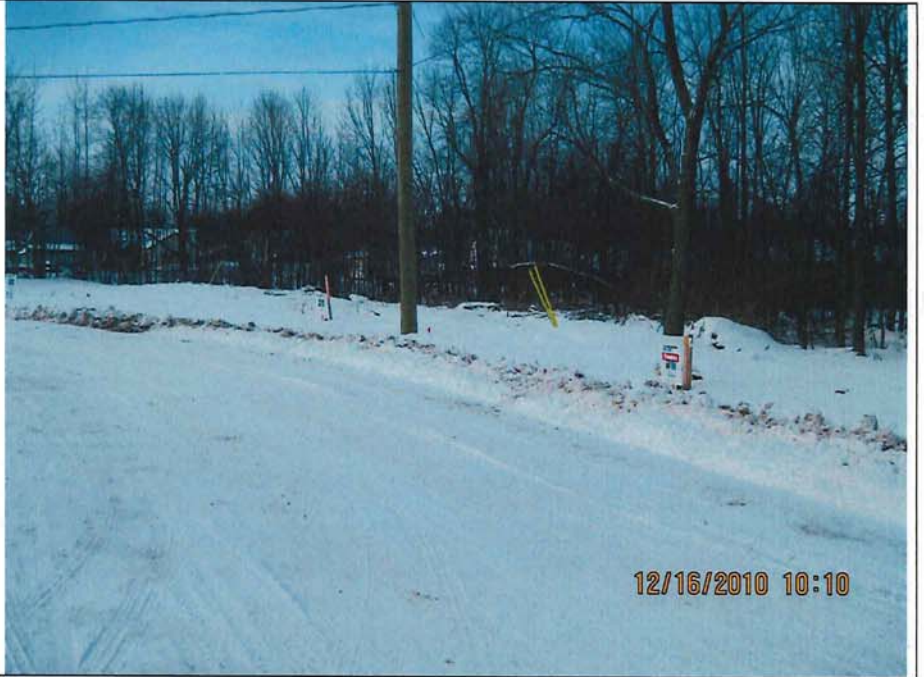
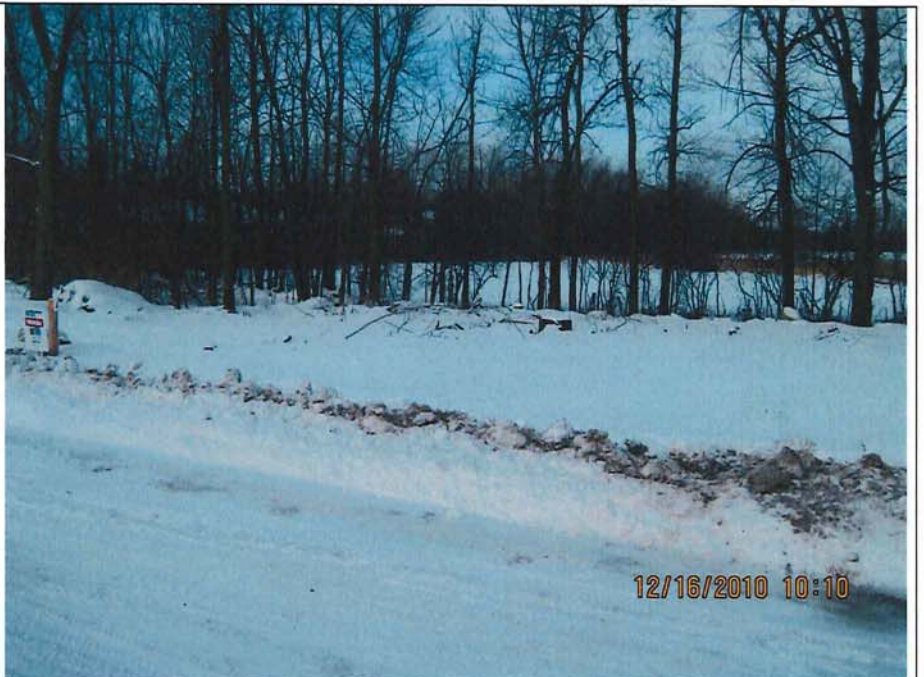
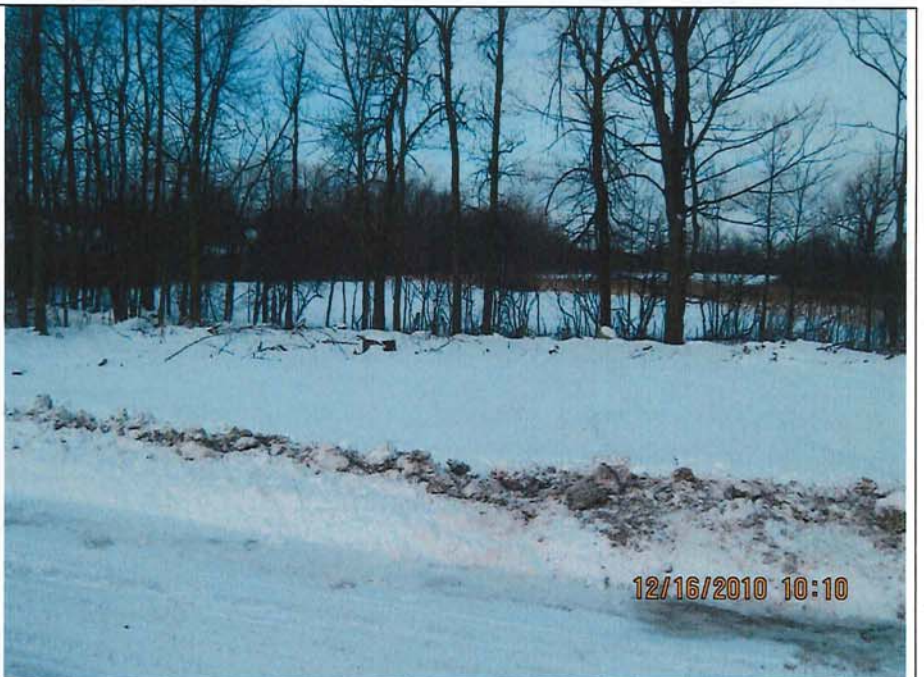
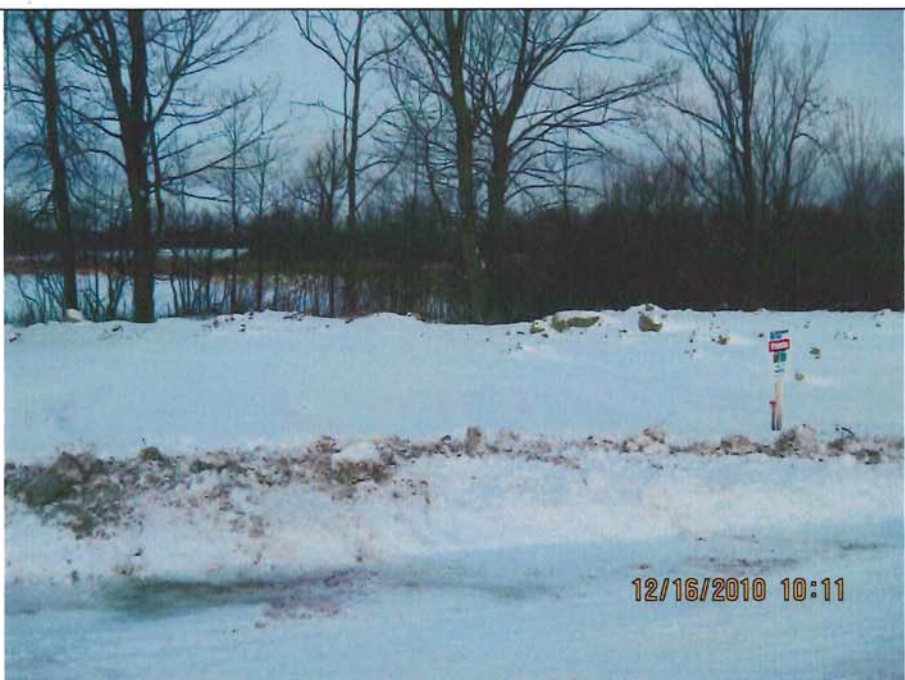
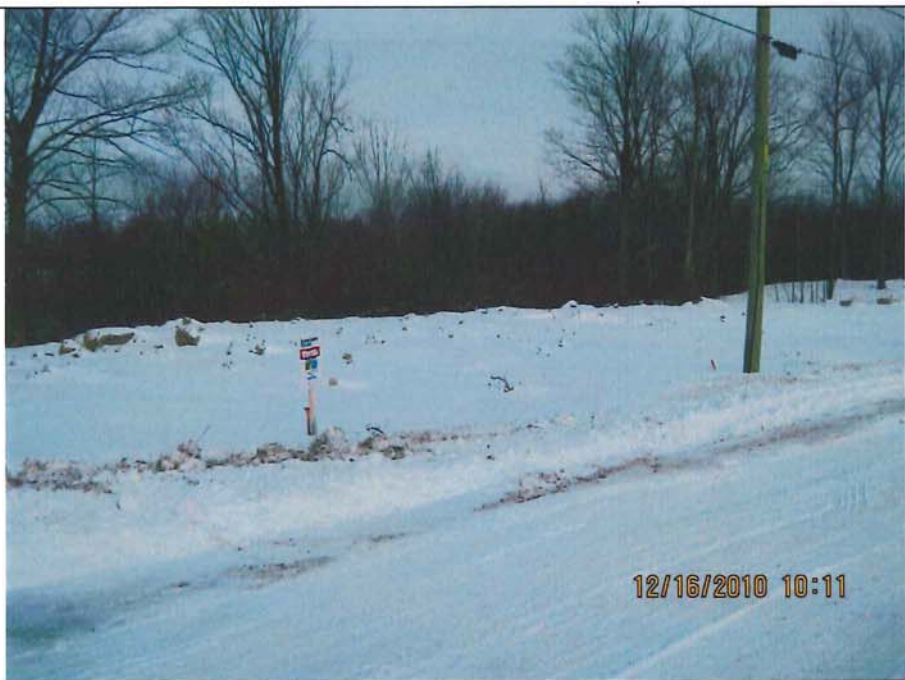
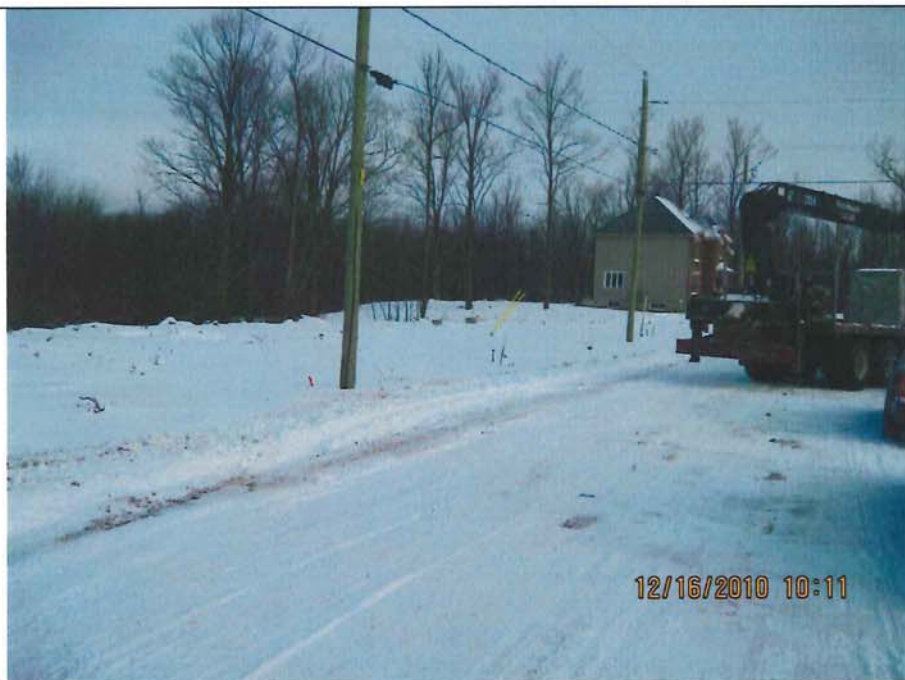
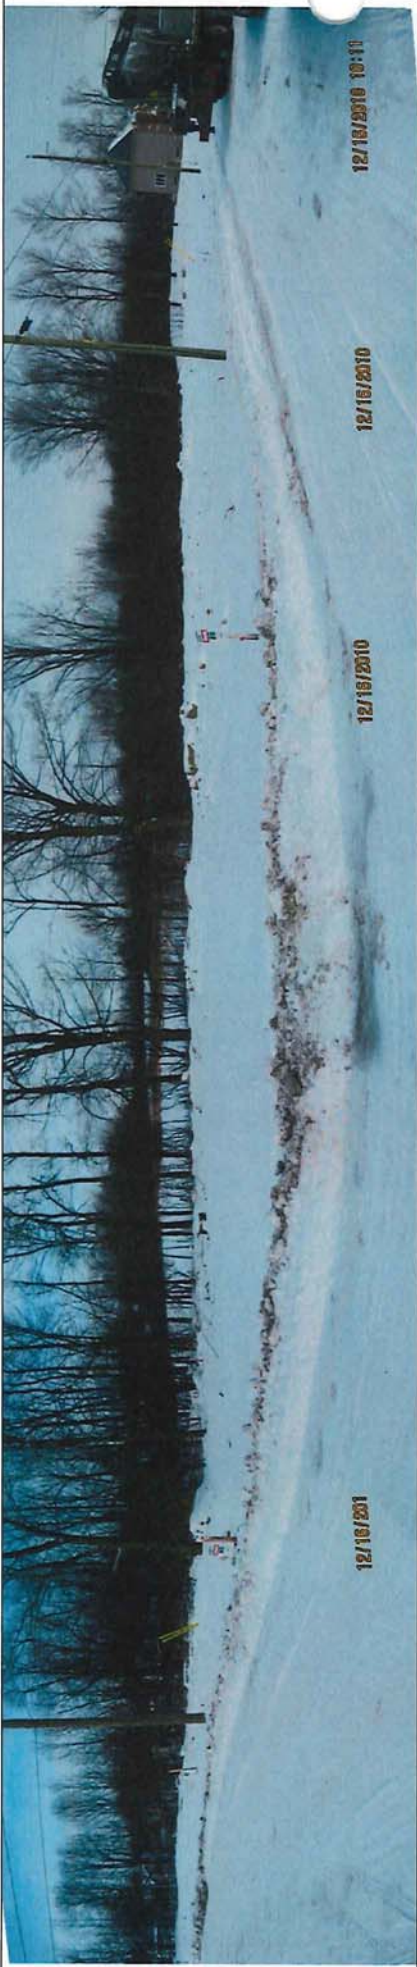
Description : (photo 1 de 6) Lots 7-36 à 7-40

Description : Lots 7-36 à 7-40
