Objet : Demande d'accès concernant le projet de la Pointe Arthur-Laberge à
Beauharnois

Objet : Remblayage d'un marais isolé dans la pointe Arthur-Laberge dans la ville de Beauharnois.

BUT DE LA VISITE
Vérifier la conformité au CA 400553250 délivré.

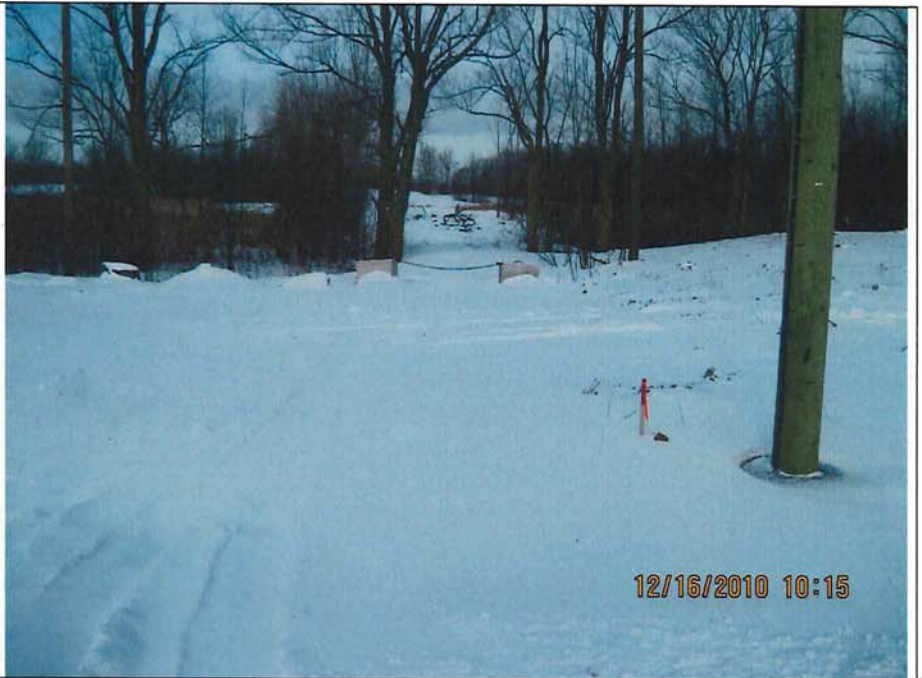
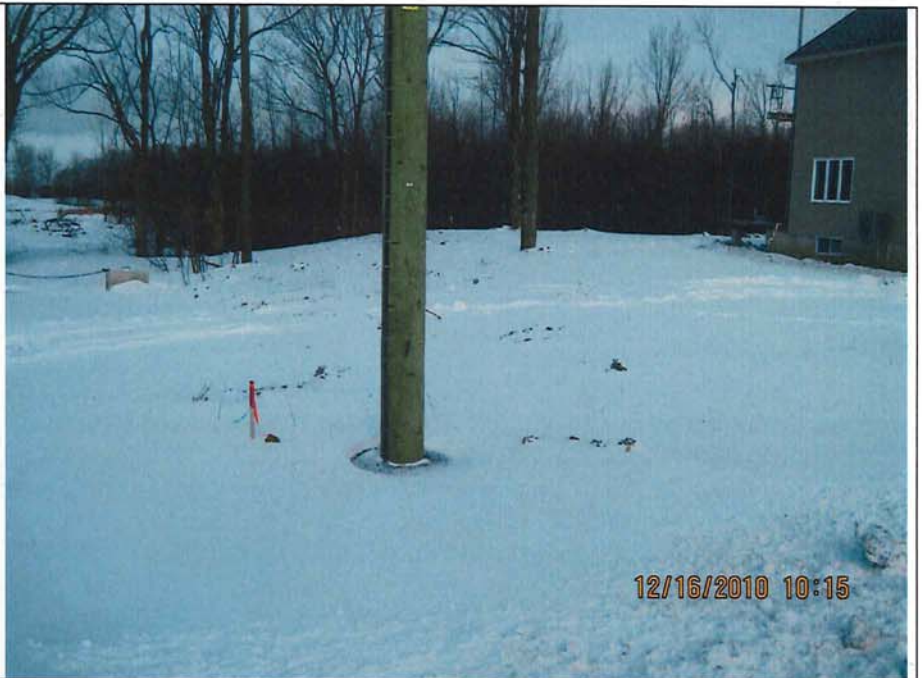
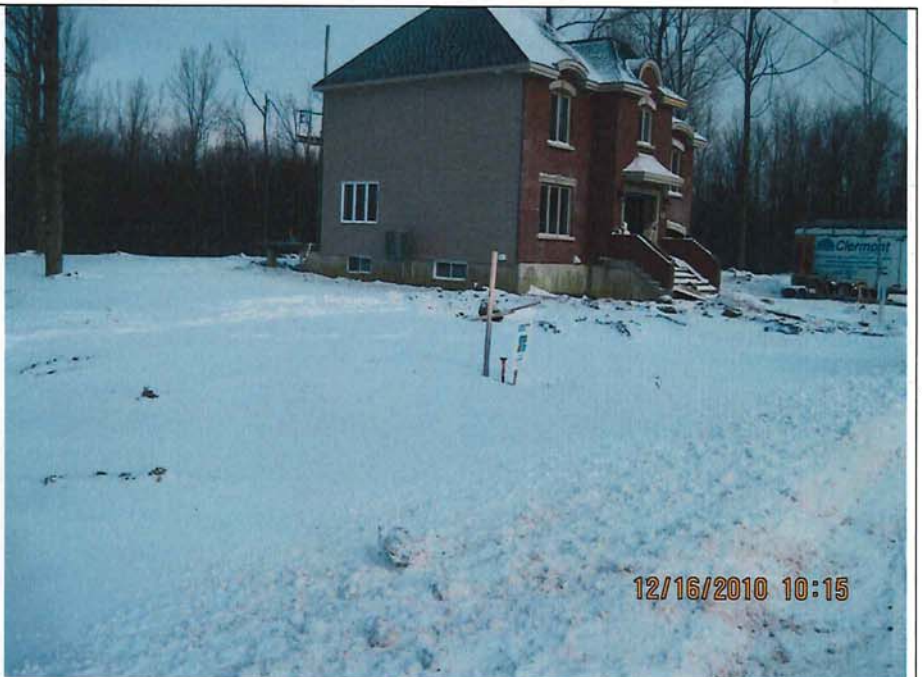
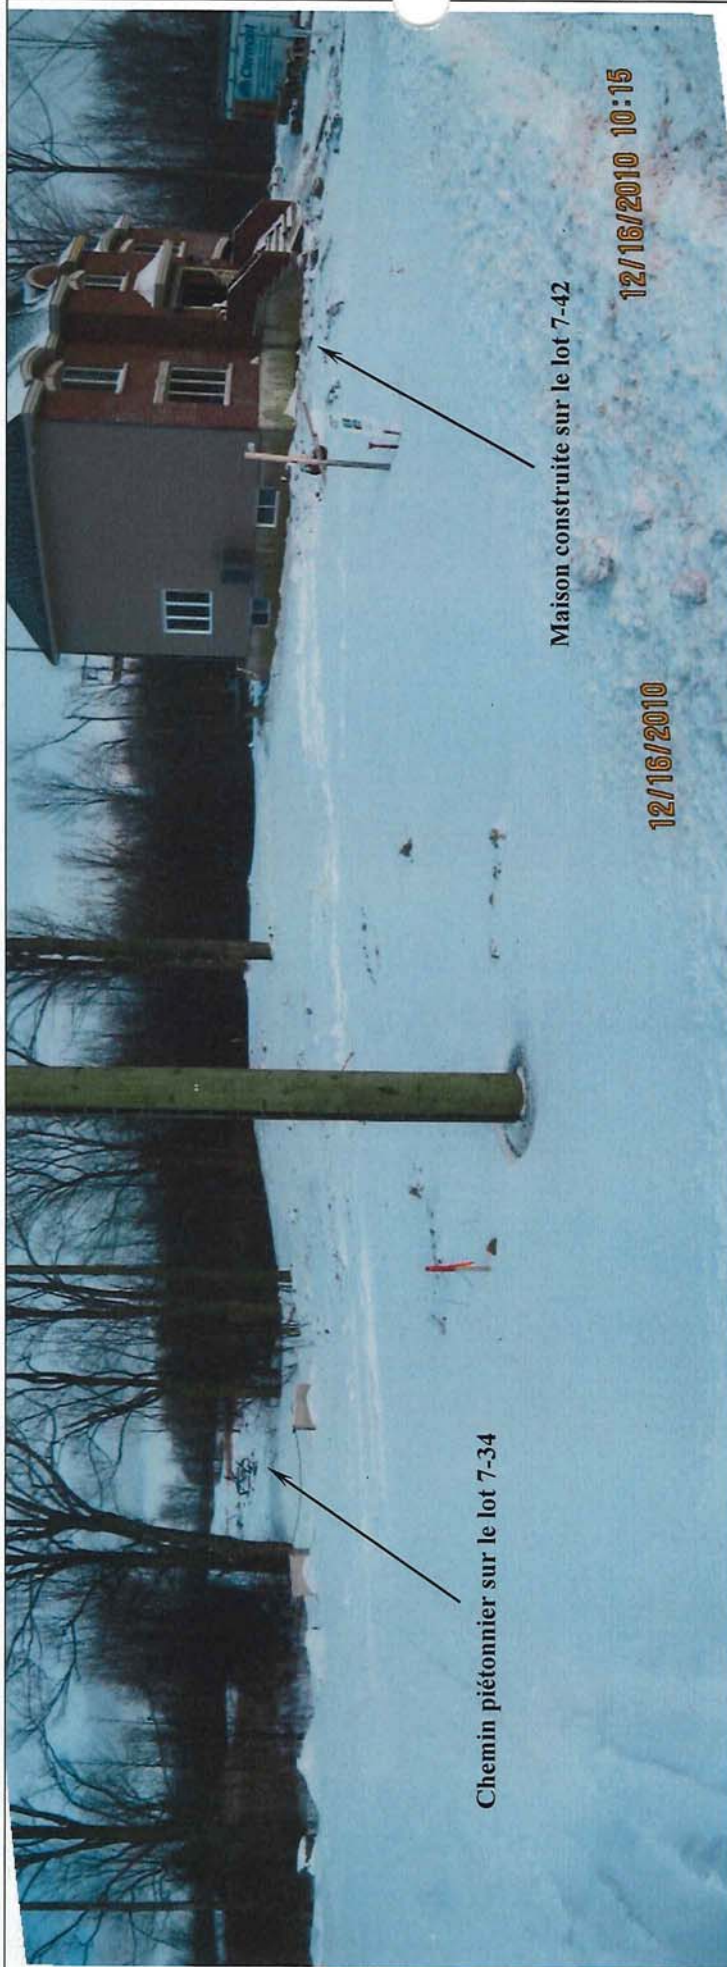
Photo no : 7

- Lors de la construction de la maison dans laquelle nous nous trouvons, ils n'ont pas remblayé le fond du terrain 7-42 dans l'attente de l'arpentage de la zone 100ans.

Description : (photo 1 de 3) Chemin piétonnier et maison construite sur le lot 7-42

Description : Chemin piétonnier et maison construite sur le lot 7-42

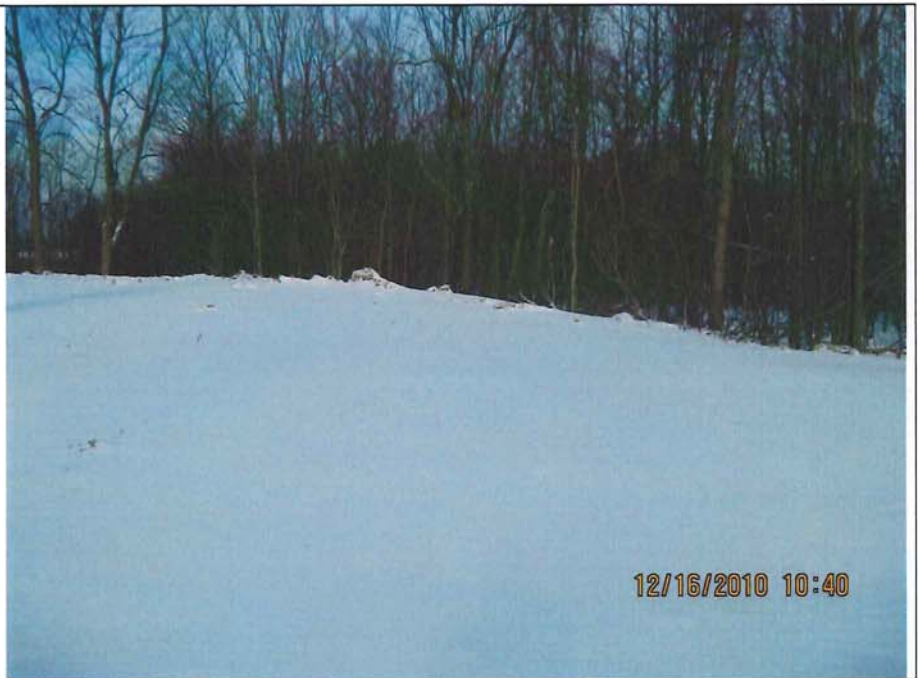
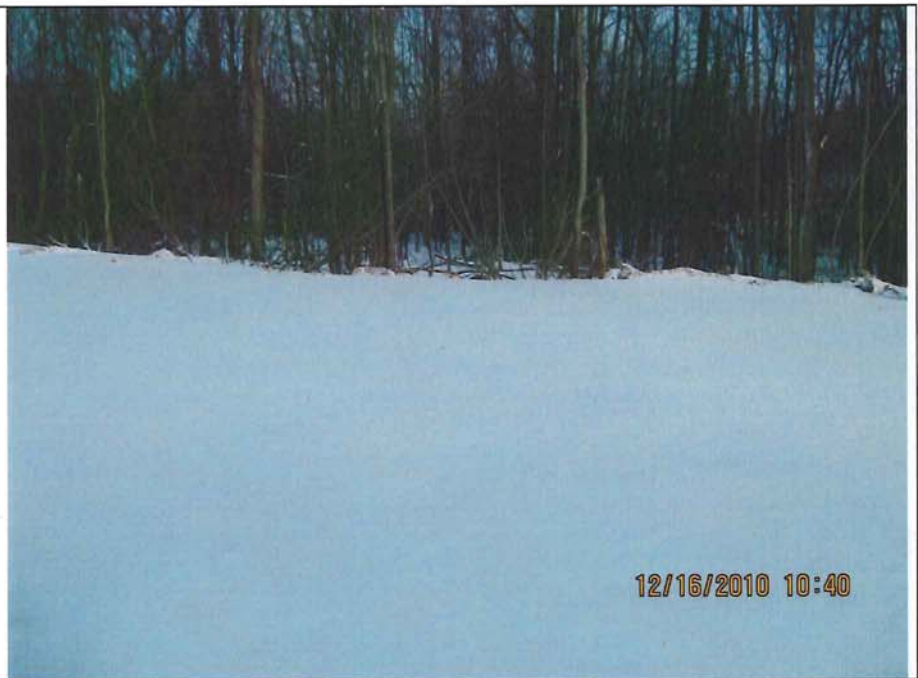
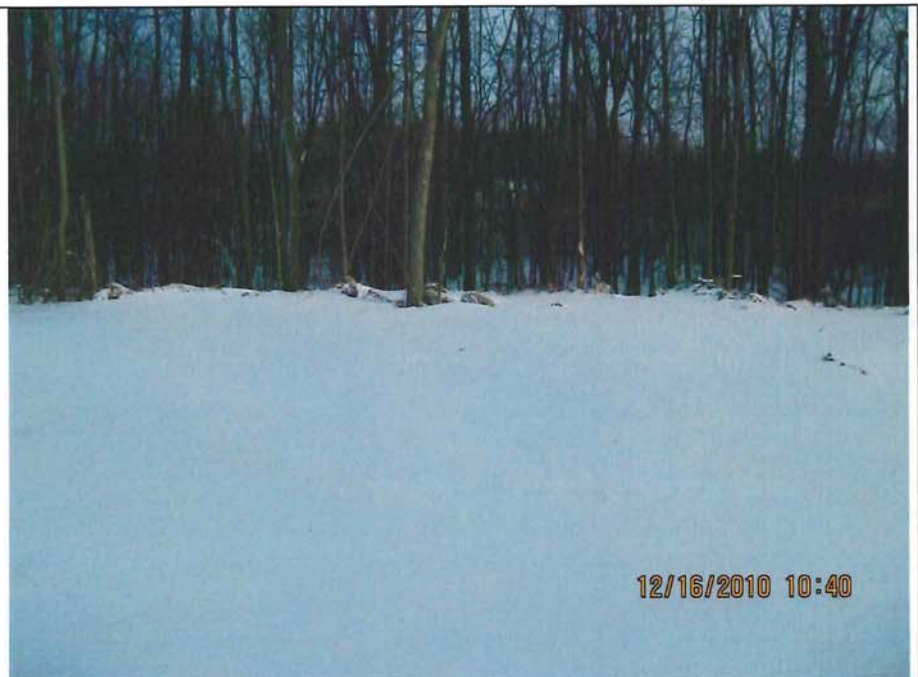
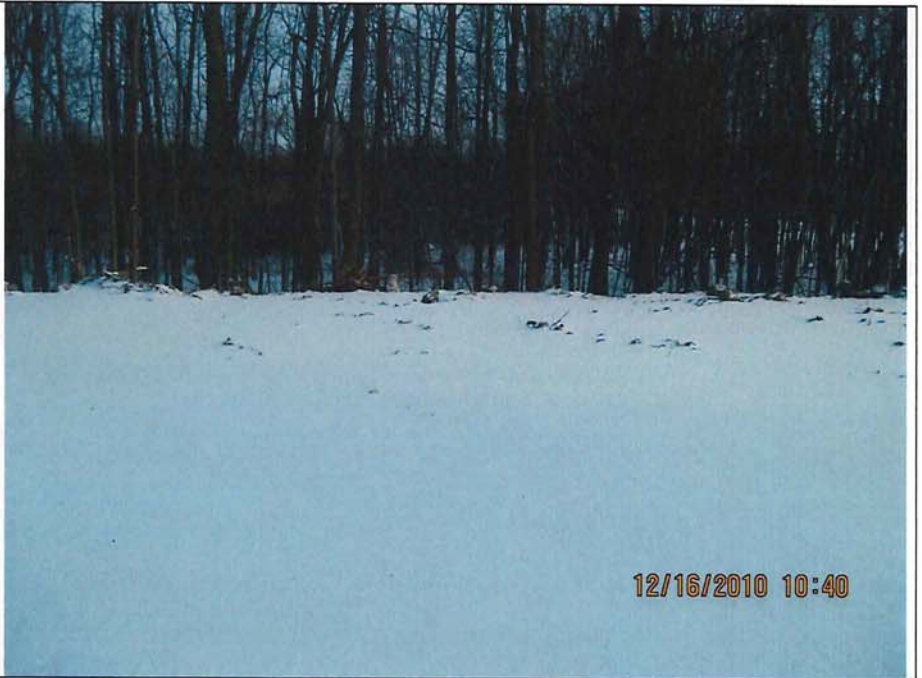
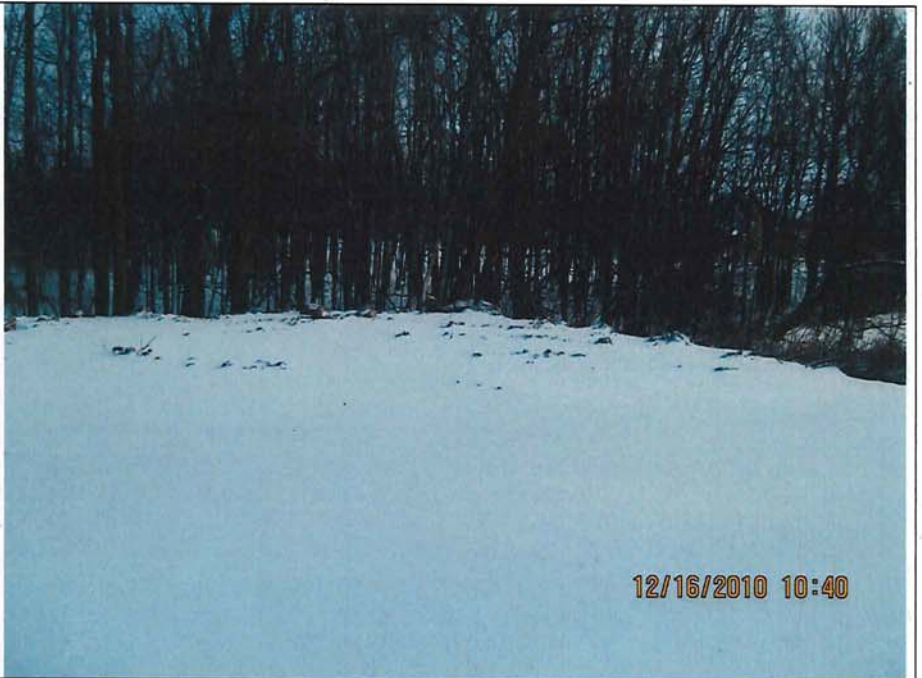
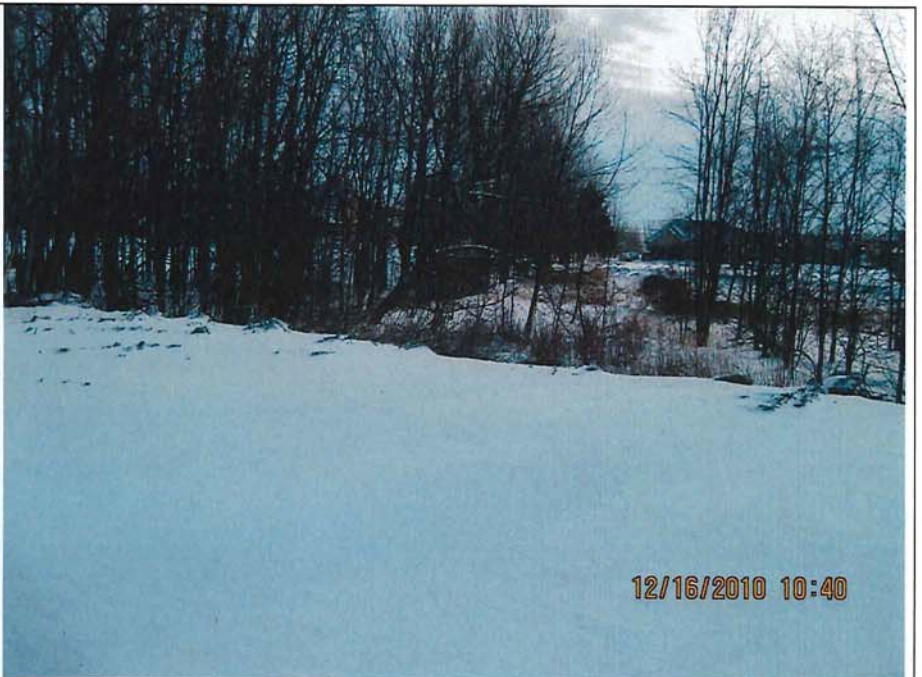
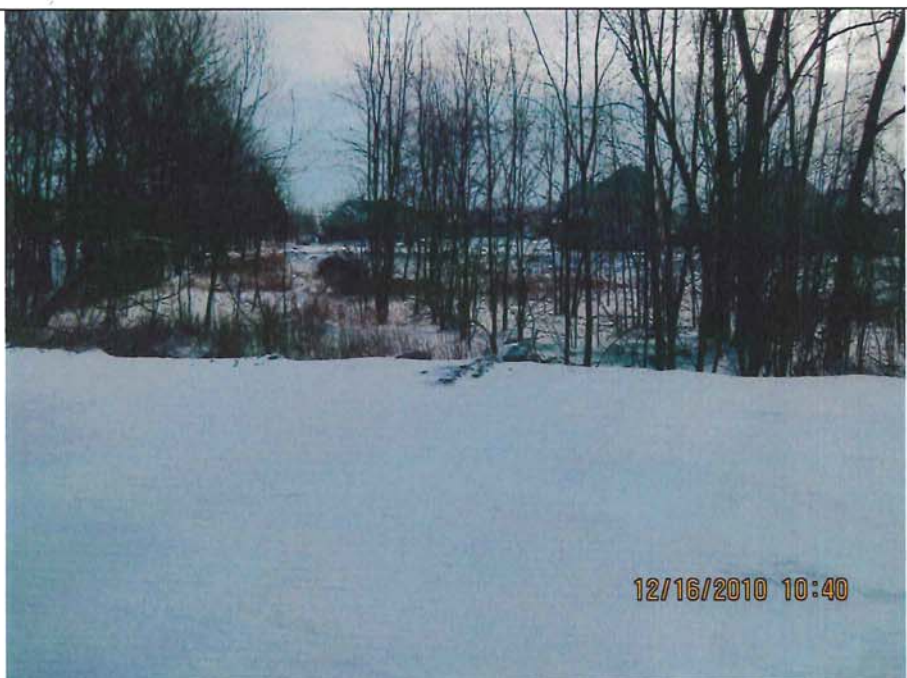
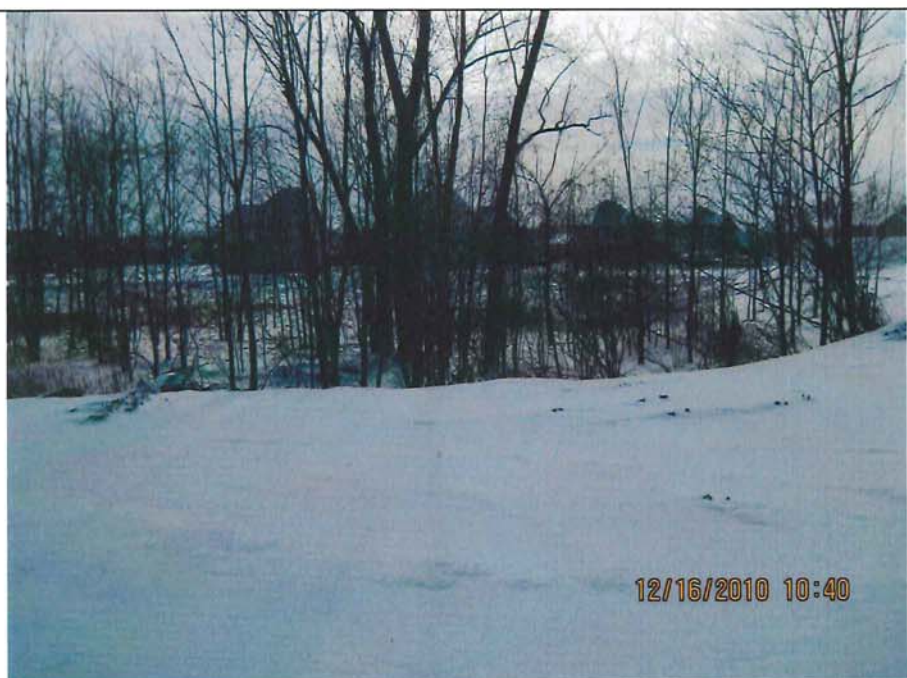
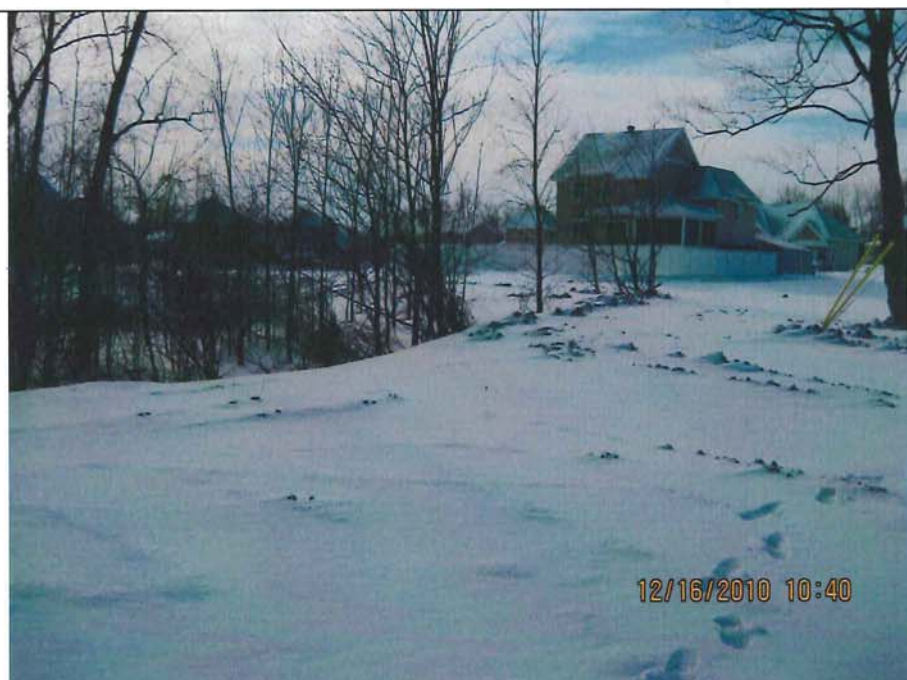
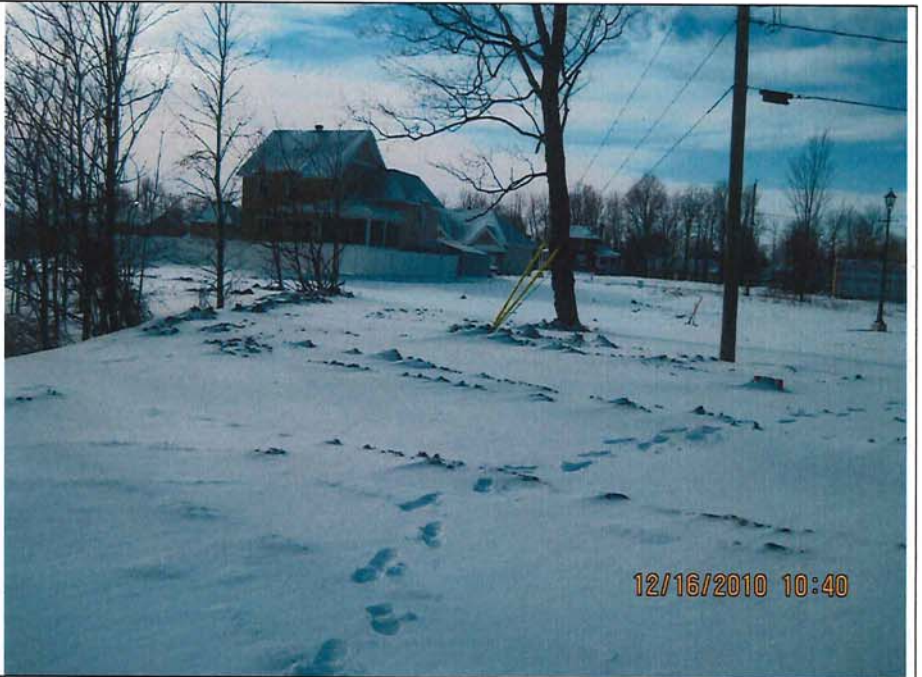
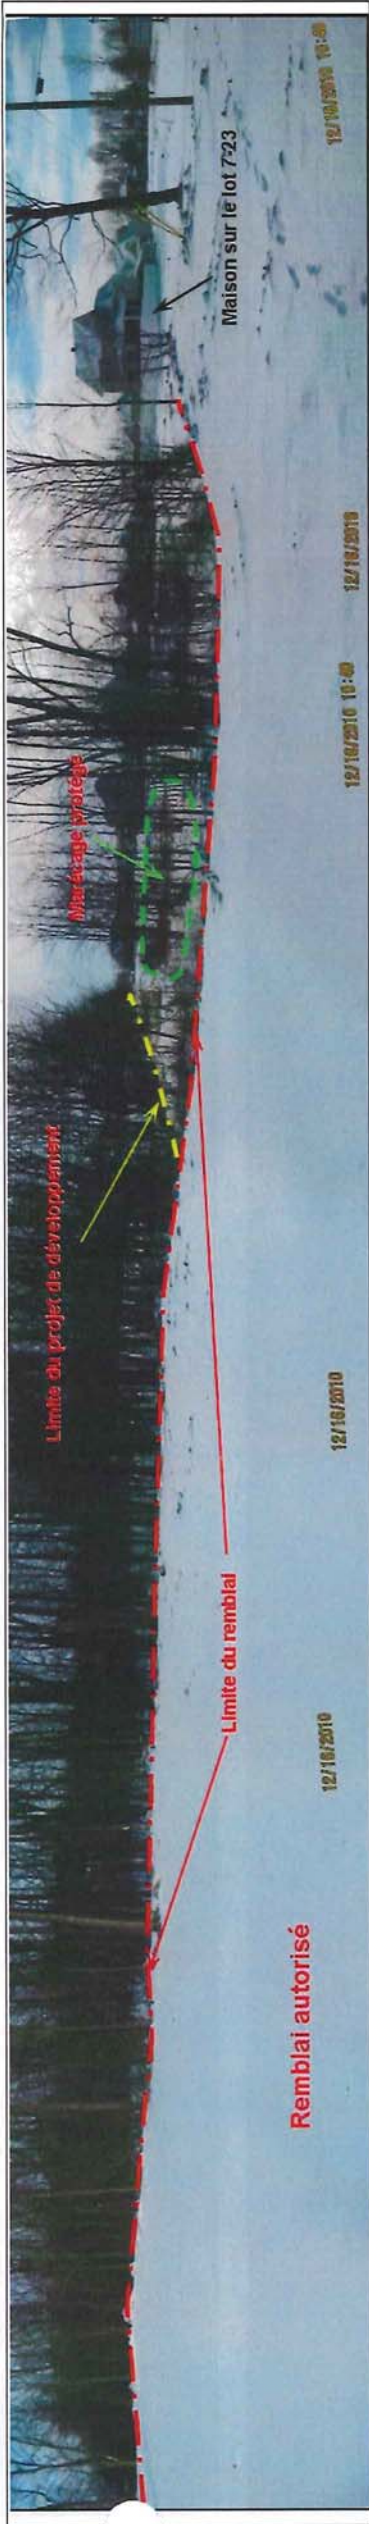
Photo no : 10

- Il y a eu remblayage du milieu humide situé sur les lots 7-44 et 7-19
 - Monsieur Gignac me donne ses coordonnées; 514-944-8784
- Je remercie monsieur Gignac et je quitte les lieux à 10h30. Je me dirige ensuite au milieu humide remblayé. Je prends les photos 10 à 19 au point GPS P10à19. Je constate qu'il y a eu remblayage du milieu humide autorisé. Je constate également que le milieu humide à protéger est intact et que des clôtures et rubans sont présents mais quelque peu englouti dans la neige qui est tombée. Le périmètre de protection est respecté.

Description : (photo 1 de 10)
Remblayage de milieu humide (autorisé
au certificat d'autorisation)

Description : Remblayage de milieu humide (autorisé au certificat d'autorisation)

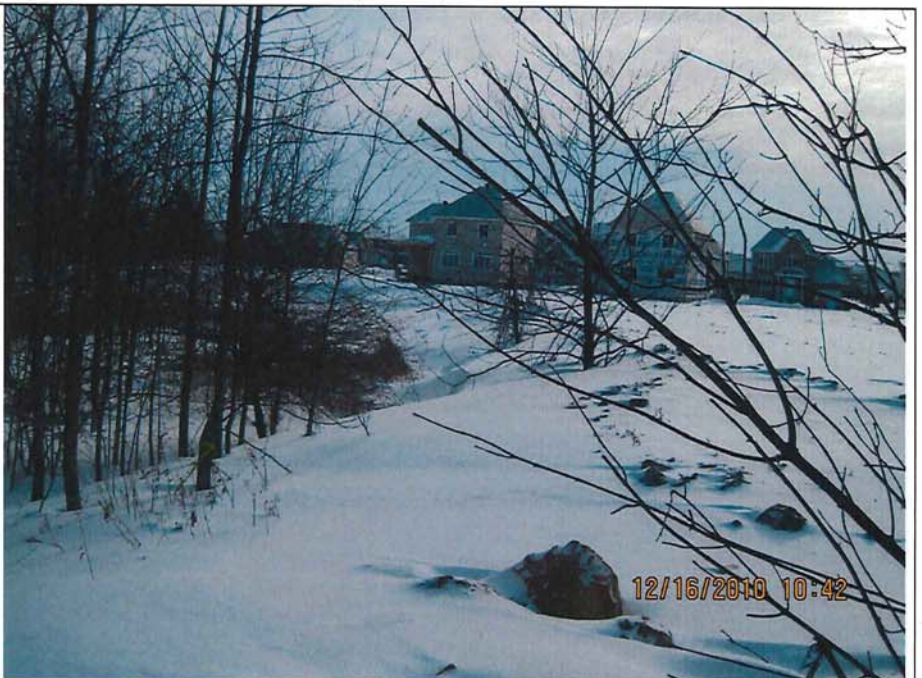
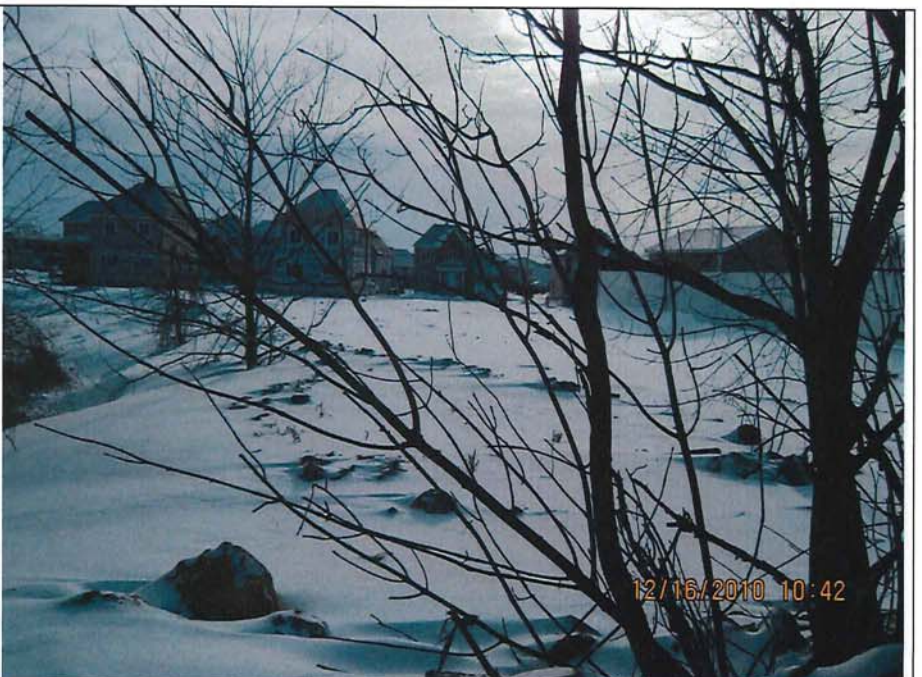
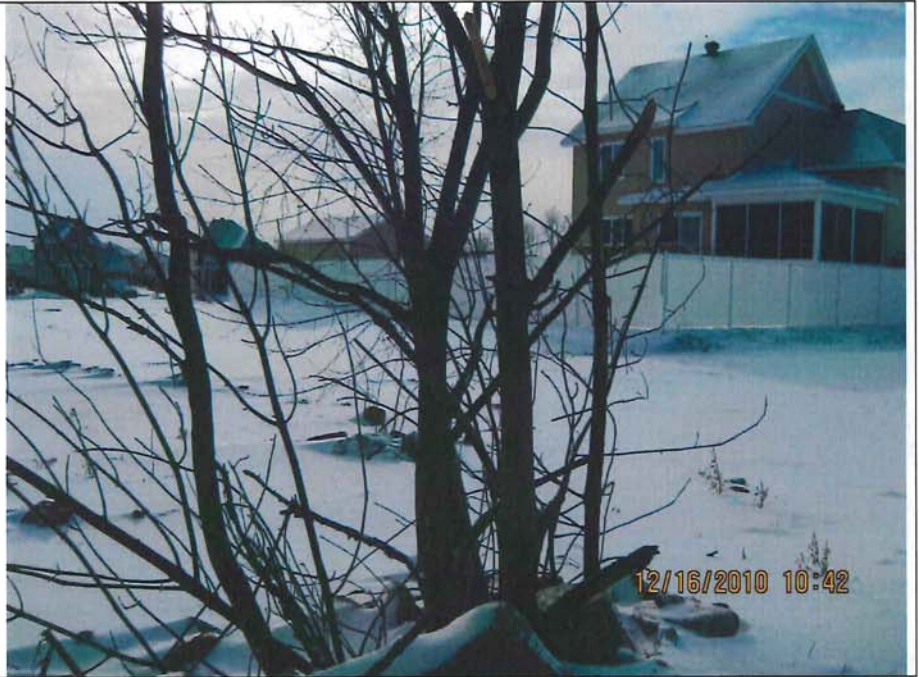
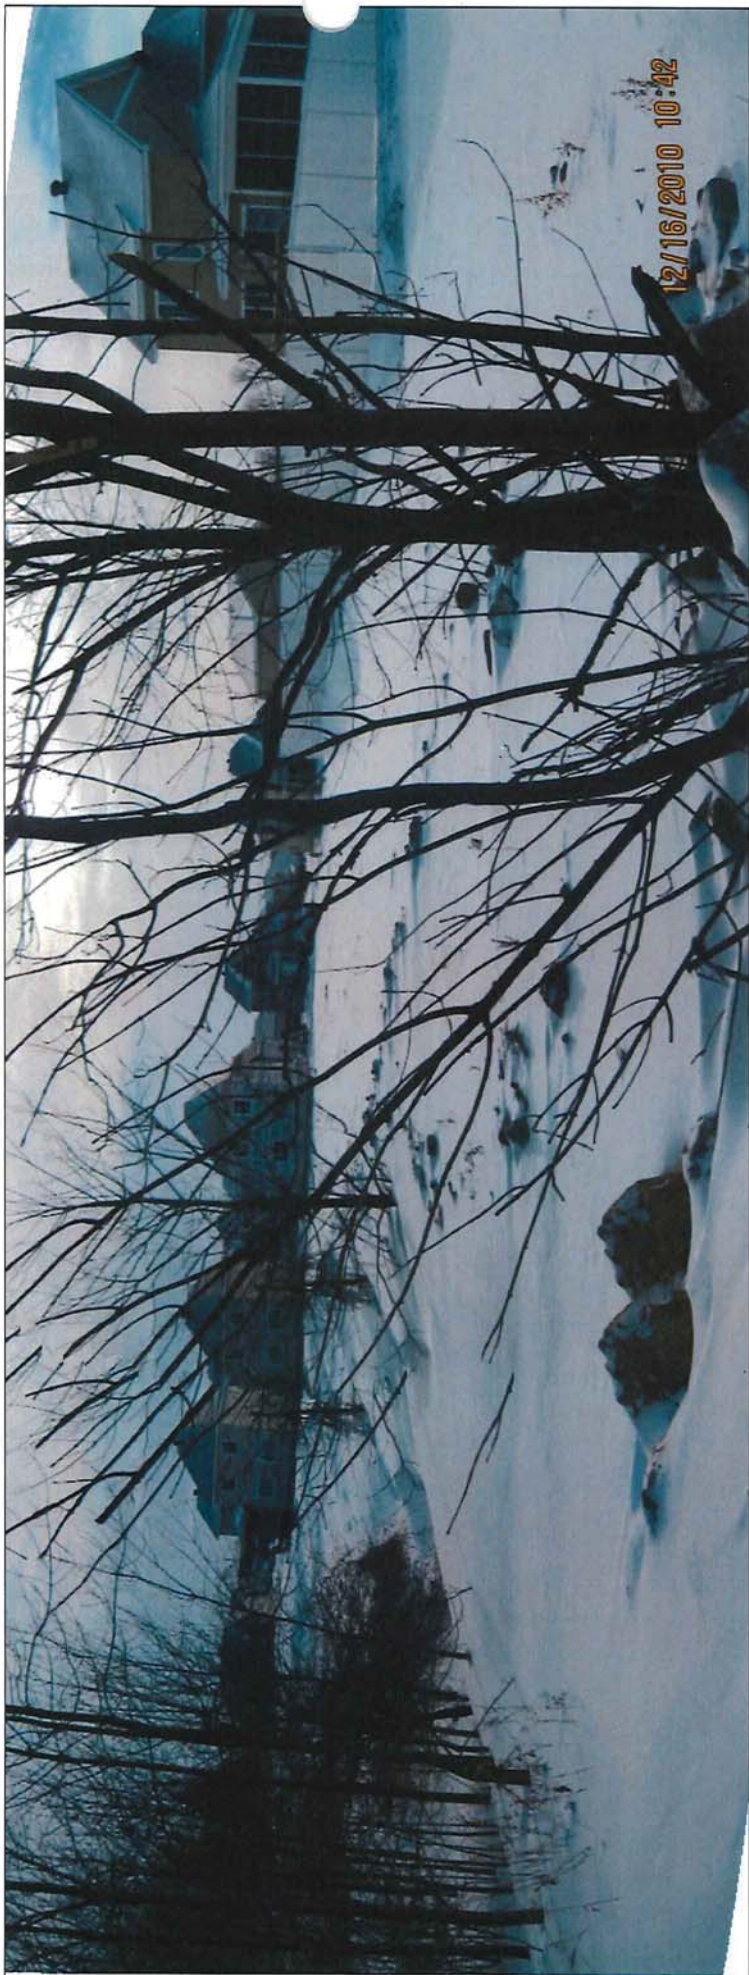
Photo no : 20

- Je m'approche du milieu humide à protéger et je prends les photos #20 à 22.
- Je continue à examiner les lieux et retourne à mon véhicule.
- Je quitte les lieux à 10h58

Description : (photo 1 de 3) Limite du
milieu humide protégé

Description : Limite du milieu humide protégé
