## RAPPORT D'INSPECTION

Centre de contrôle environnemental du Québec

Date de l'inspection : 16 avril 2015

Nom du lieu : Gestion sablière Charlebois inc.

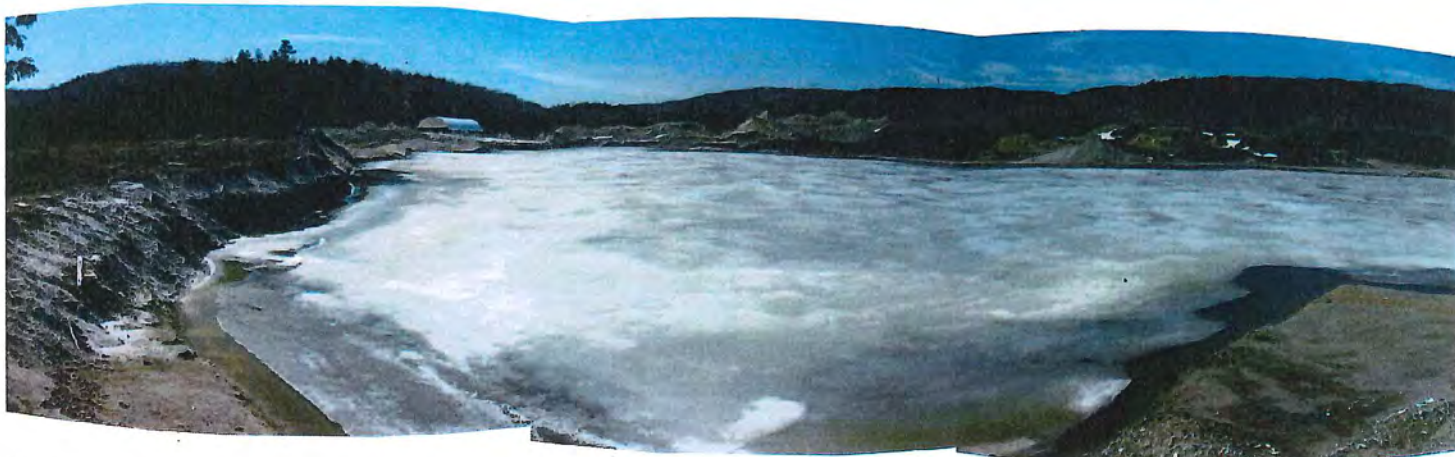
Vue d'ensemble de la sablière. (Vue vers le Sud)  
*fusion 5321, 5322 et 5323.jpg*

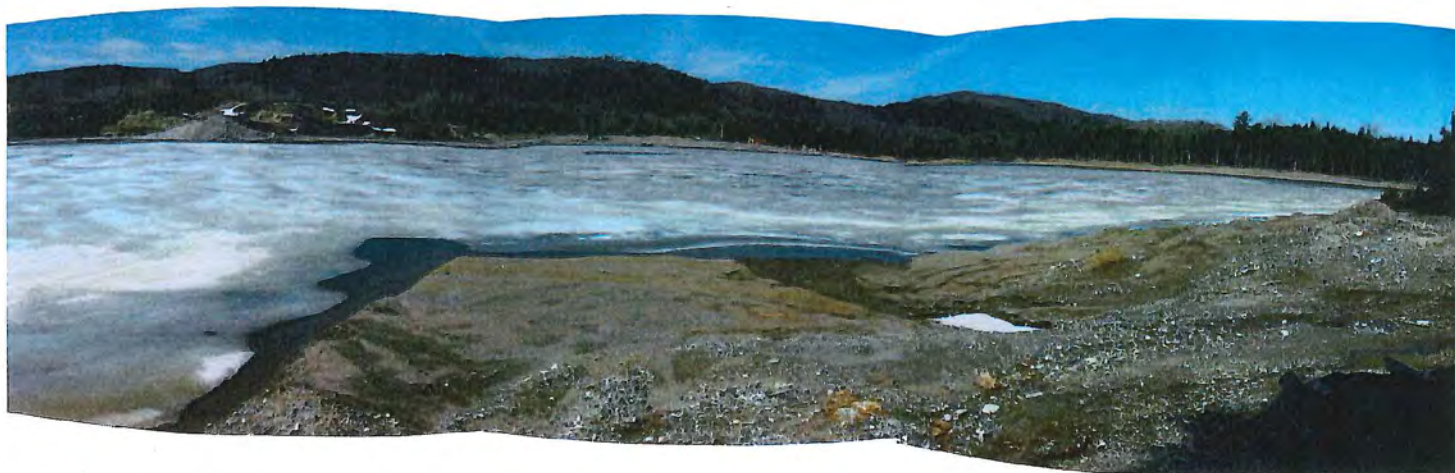
Vue d'ensemble de la sablière. (Vue vers le Sud-Est)  
*fusion 5323, 5324 et 5325.jpg*

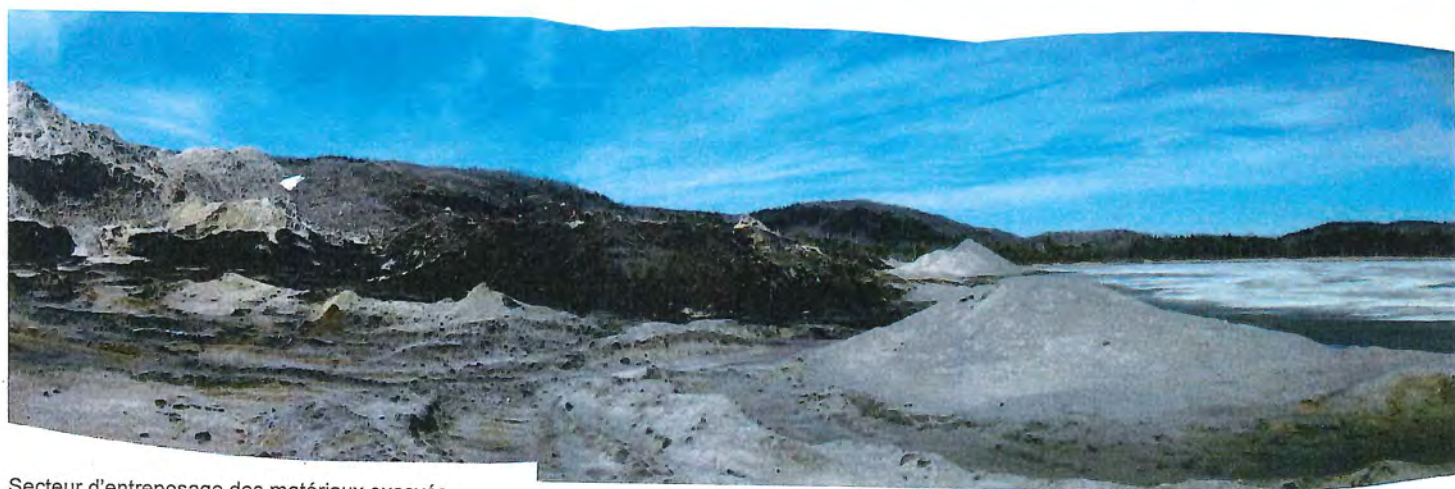
Secteur d'entreposage des matériaux excavés.  
*fusion 5342, 5343 et 5344.jpg*

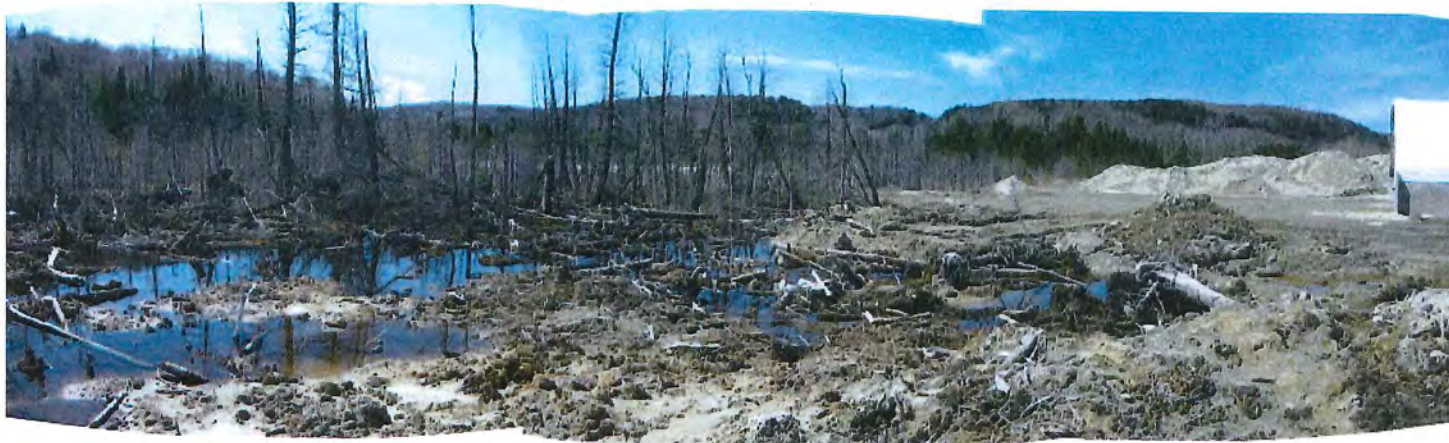
- Dans ce même secteur, il y a eu des activités de remblai (aucune activité d'entreposage ni d'extraction liée aux activités de sablière), à l'extérieur de l'aire d'exploitation autorisée : Des résidus chaulant et sable ont été poussés dans un possible milieu humide. La superficie exacte demeure à déterminer, mais selon l'atlas sago, la superficie de ce secteur correspond approximativement à 3 810m<sup>2</sup>.

Activités de remblai (aucune activité d'entreposage ni d'extraction liée aux activités de sablière), à l'extérieur de l'aire d'exploitation autorisée : Des résidus chaulant et sable ont été poussés dans un possible milieu humide.  
*fusion 5369, 5370 et 5371.jpg*

Je recommande également qu'une inspection hydrique soit réalisée en raison des activités de remblai (aucune activité d'entreposage ni d'extraction lié aux activités de sablière), à l'extérieur de l'aire d'exploitation autorisée dans un possible milieu humide.

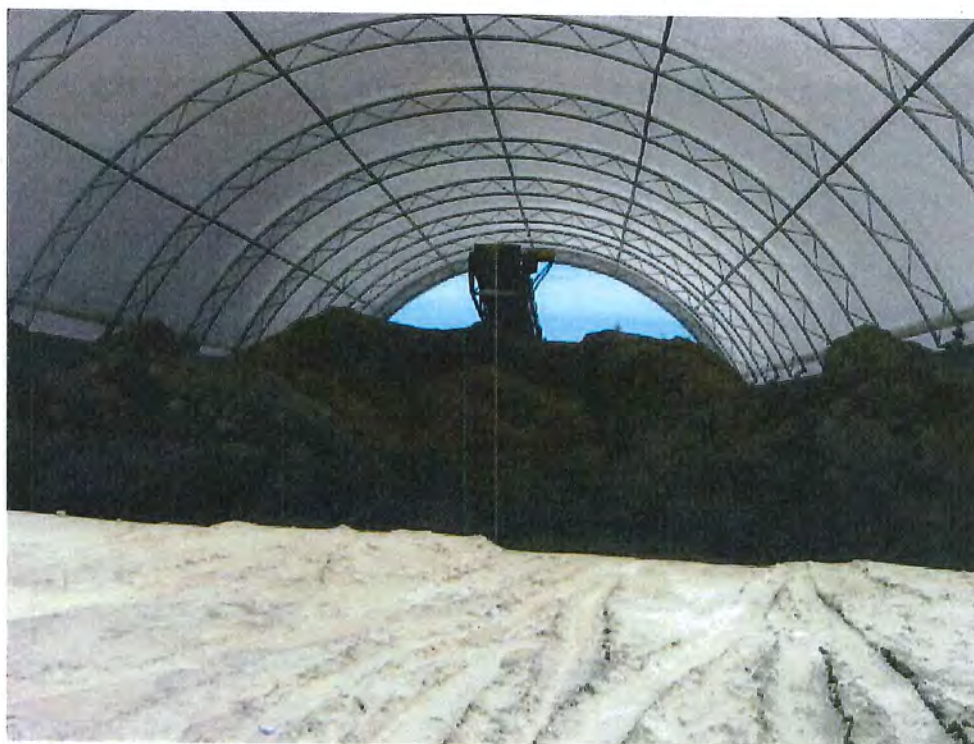
*IMG\_5373.jpg*

- Des amas de sable et terre végétale.
- Un nouveau bâtiment de type dôme sur fondation de béton fixe a été aménagé à la limite Sud de la sablière. Sous ce dôme, il y a présence d'un second tamiseur (Roto screen, RS-65, fabriqué par AR Laprade Itée). Un amas de sable et /ou mélange sable et matières résiduelles fertilisantes tamisées est présent sous le convoyeur tamiseur.

Nouveau bâtiment de type dôme sur fondation de béton fixe a été aménagé à la limite Sud de la sablière. Sous ce dôme, il y a présence d'un second tamiseur (Roto screen, RS-65, fabriqué par AR Laprade ltée). Un amas de sable et /ou mélange sable et matières résiduelles fertilisantes tamisées est présent sous le convoyeur tamiseur.

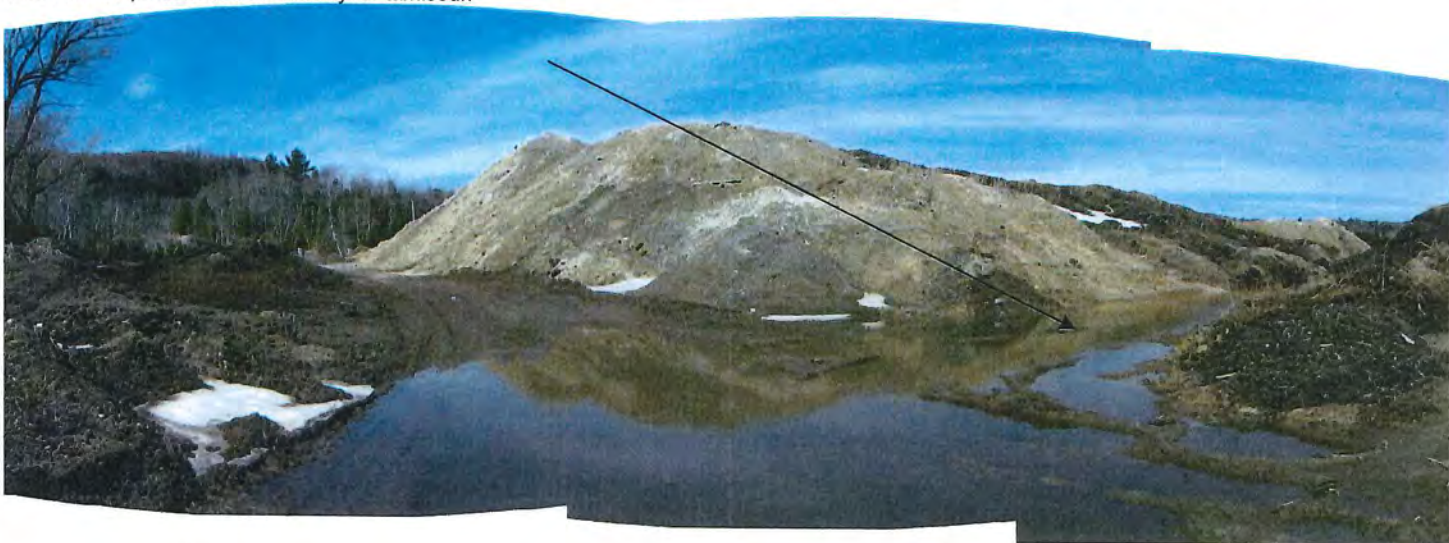
- Une étude de bruit (Étude d'impact de bruit réalisée par la firme **art. 23-24** datée du janvier 2013, N/RÉF. : 21301013) a été réalisée en raison de la présence d'une habitation à l'intérieur d'un rayon de 150m de l'aire d'exploitation de la sablière conformément à l'article 12 du RCS. Afin d'assurer le respect de la limite sonore de 45 dB(A), il a été recommandé d'aménager un mur antibruit sur une longueur de 151 mètres et d'une hauteur minimale de 6.5m. Ce mur antibruit a été aménagé avec des résidus chaulant sur une longueur approximative de 300m et une hauteur bien supérieure à 6.5m. Toutefois, deux brèches d'une largeur approximative de 15m dans ce mur antibruit ont été aménagées dont une des brèches se situe à l'intérieur du 151 m de mur coupe-son prévu dans l'étude de bruit. Ces brèches semblent avoir été aménagées pour la circulation des camions.

Vue d'une portion du mur antibruit aménagé avec des résidus chaulant sur une longueur approximative de 300m et une hauteur bien supérieure à 6.5m. La flèche indique la brèche.

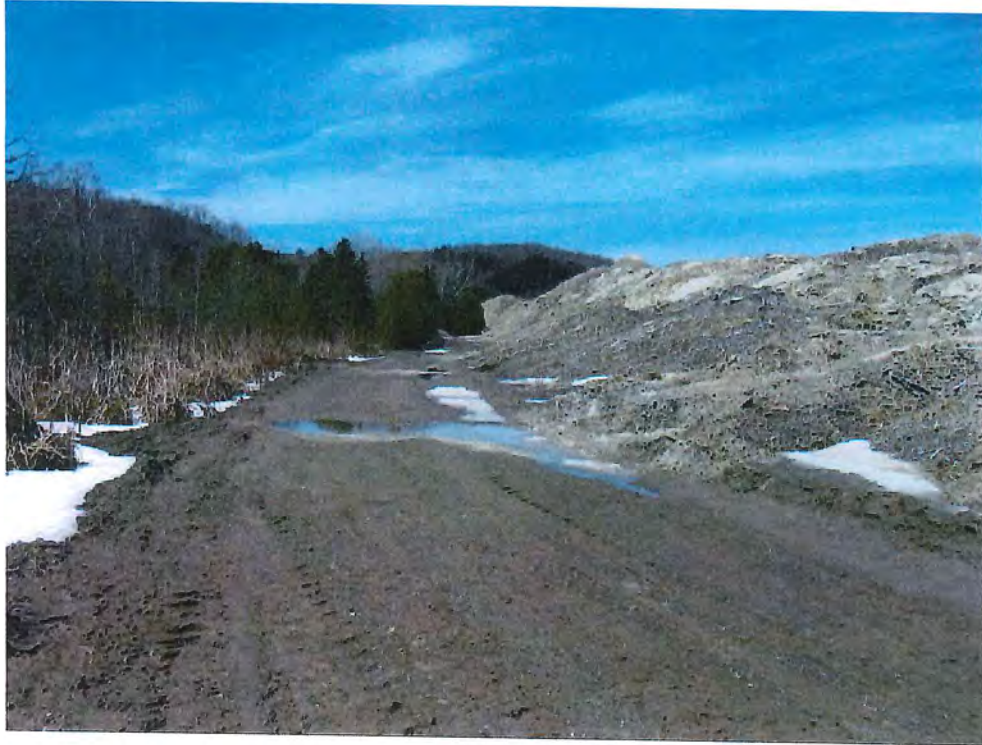
IMG\_5377.jpg  
Idem photographie précédente

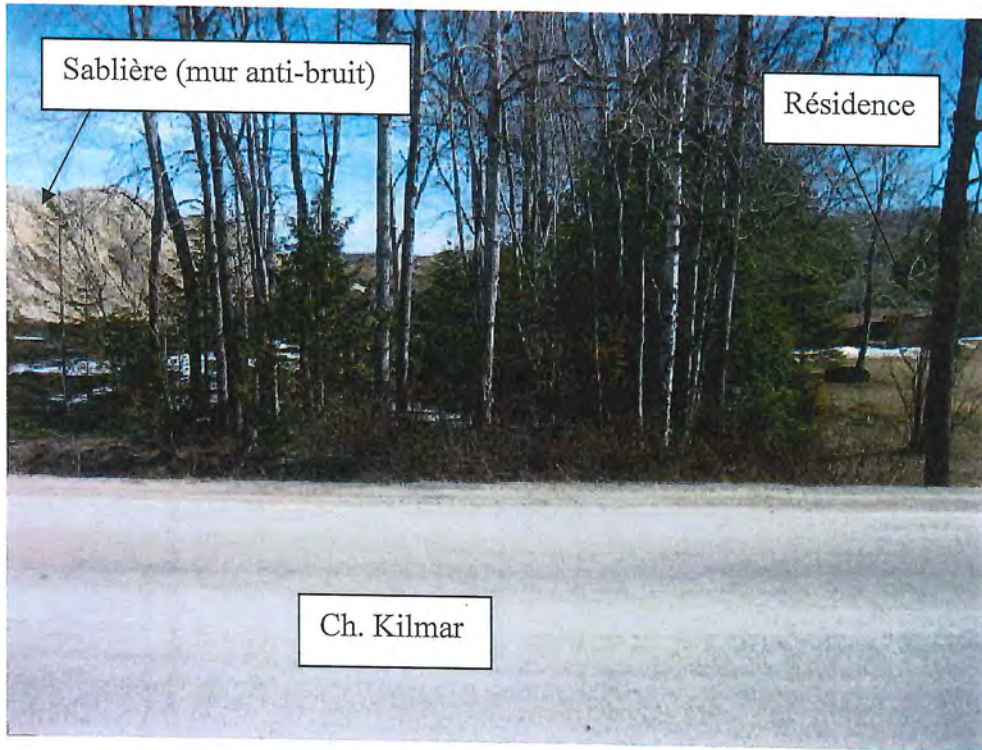
IMG\_5390.jpg  
Présence d'une habitation à l'intérieur d'un rayon de 150m de l'aire d'exploitation de la sablière

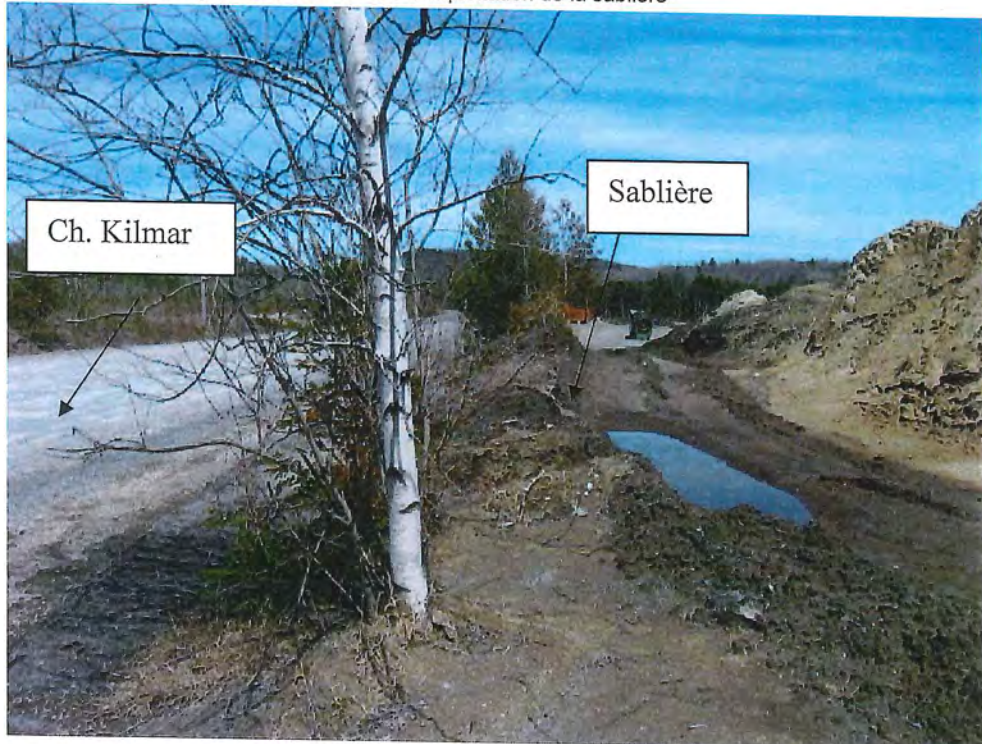
- La distance de 35 m entre le chemin Kilmar et la sablière n'a pas été reboisée tel que prévu au CA et selon les exigences de l'article 18 du RCS (Règlement sur les carrières et sablières). Entre autres, les éléments suivants sont localisés à moins de 35m du chemin Kilmar :

IMG\_5395.jpg  
La distance de 35 m entre le chemin Kilmar et la sablière n'a pas été reboisée.

De plus, vous vous êtes engagé à reboiser la distance de 35m entre le chemin Kilmar et la sablière en conformité avec le règlement sur les carrières et sablières ainsi que votre certificat d'autorisation. À ce jour, ce reboisement n'a pas été effectué.

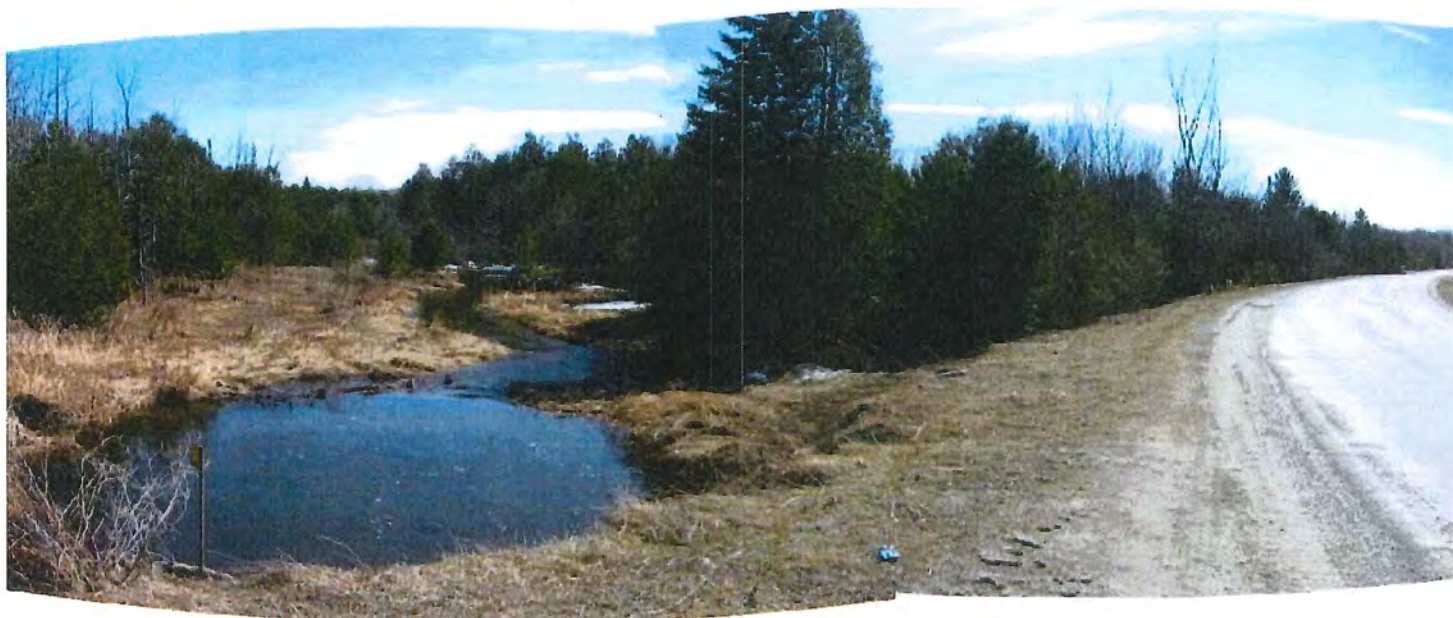
fusion 5405, 5406.jpg

Ruisseau localisé au Sud de la sbalière

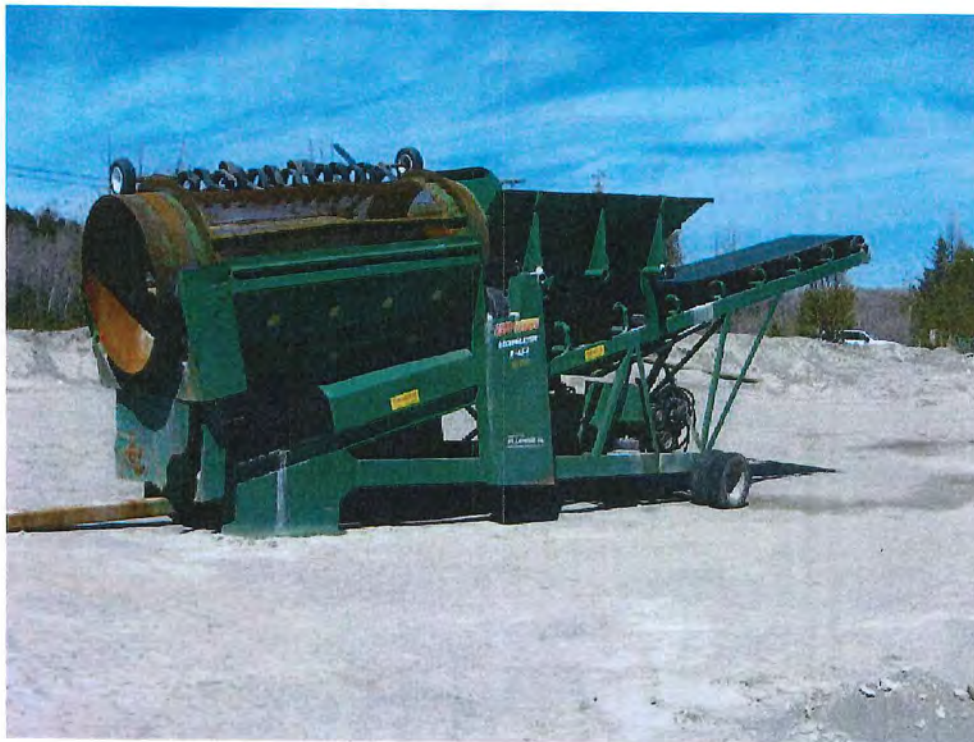
IMG\_5339.jpg

- Un tamiseur (Roto screen, R-454, série II, fabriquée par AR Laprade Itée)
  - Un conteneur fermé servant de roulotte de chantier pour les travailleurs.

Tamiseur localisé à moins de 35 m du chemin Kilmar dans la zone de reboisement prévu. :

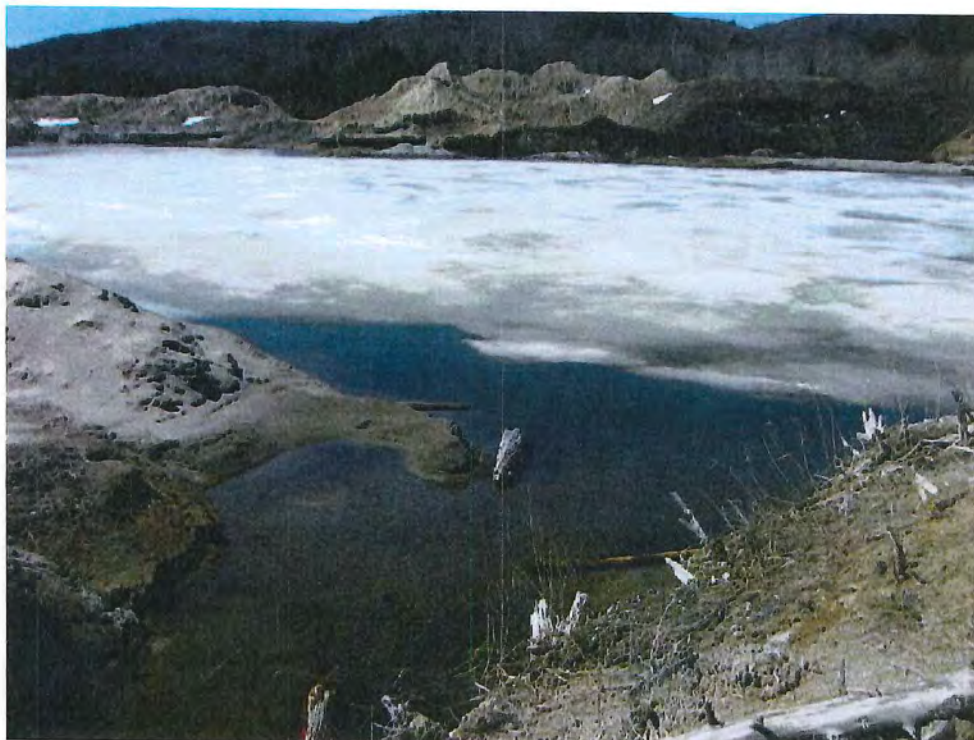
IMG\_5328.jpg

- Un fossé de drainage a été aménagé pour drainer les eaux souterraines (extraction sous la nappe phréatique). L'inspection n'a pas permis d'observer d'entraînement de sédiment dans un cours d'eau. Toutefois, des barrières à sédiment pourraient être envisagées advenant que les activités d'extraction reprennent. Le CA prévoit une future restauration du site avec l'aménagement d'un plan d'eau (lac formé par l'extraction sous la nappe) sans lien hydrique qui sera alimenté par les eaux souterraines.

Un fossé de drainage a été aménagé pour drainer les eaux souterraines (extraction sous la nappe phréatique). L'inspection n'a pas permis d'observer d'entraînement de sédiment dans un cours d'eau.

Finalement, l'inspection a permis d'observer qu'un fossé de drainage a été aménagé pour drainer les eaux souterraines. Afin d'éviter l'entraînement de sédiment dans un cours d'eau, nous vous recommandons fortement la mise en place de barrière à sédiment lors des travaux d'extraction.

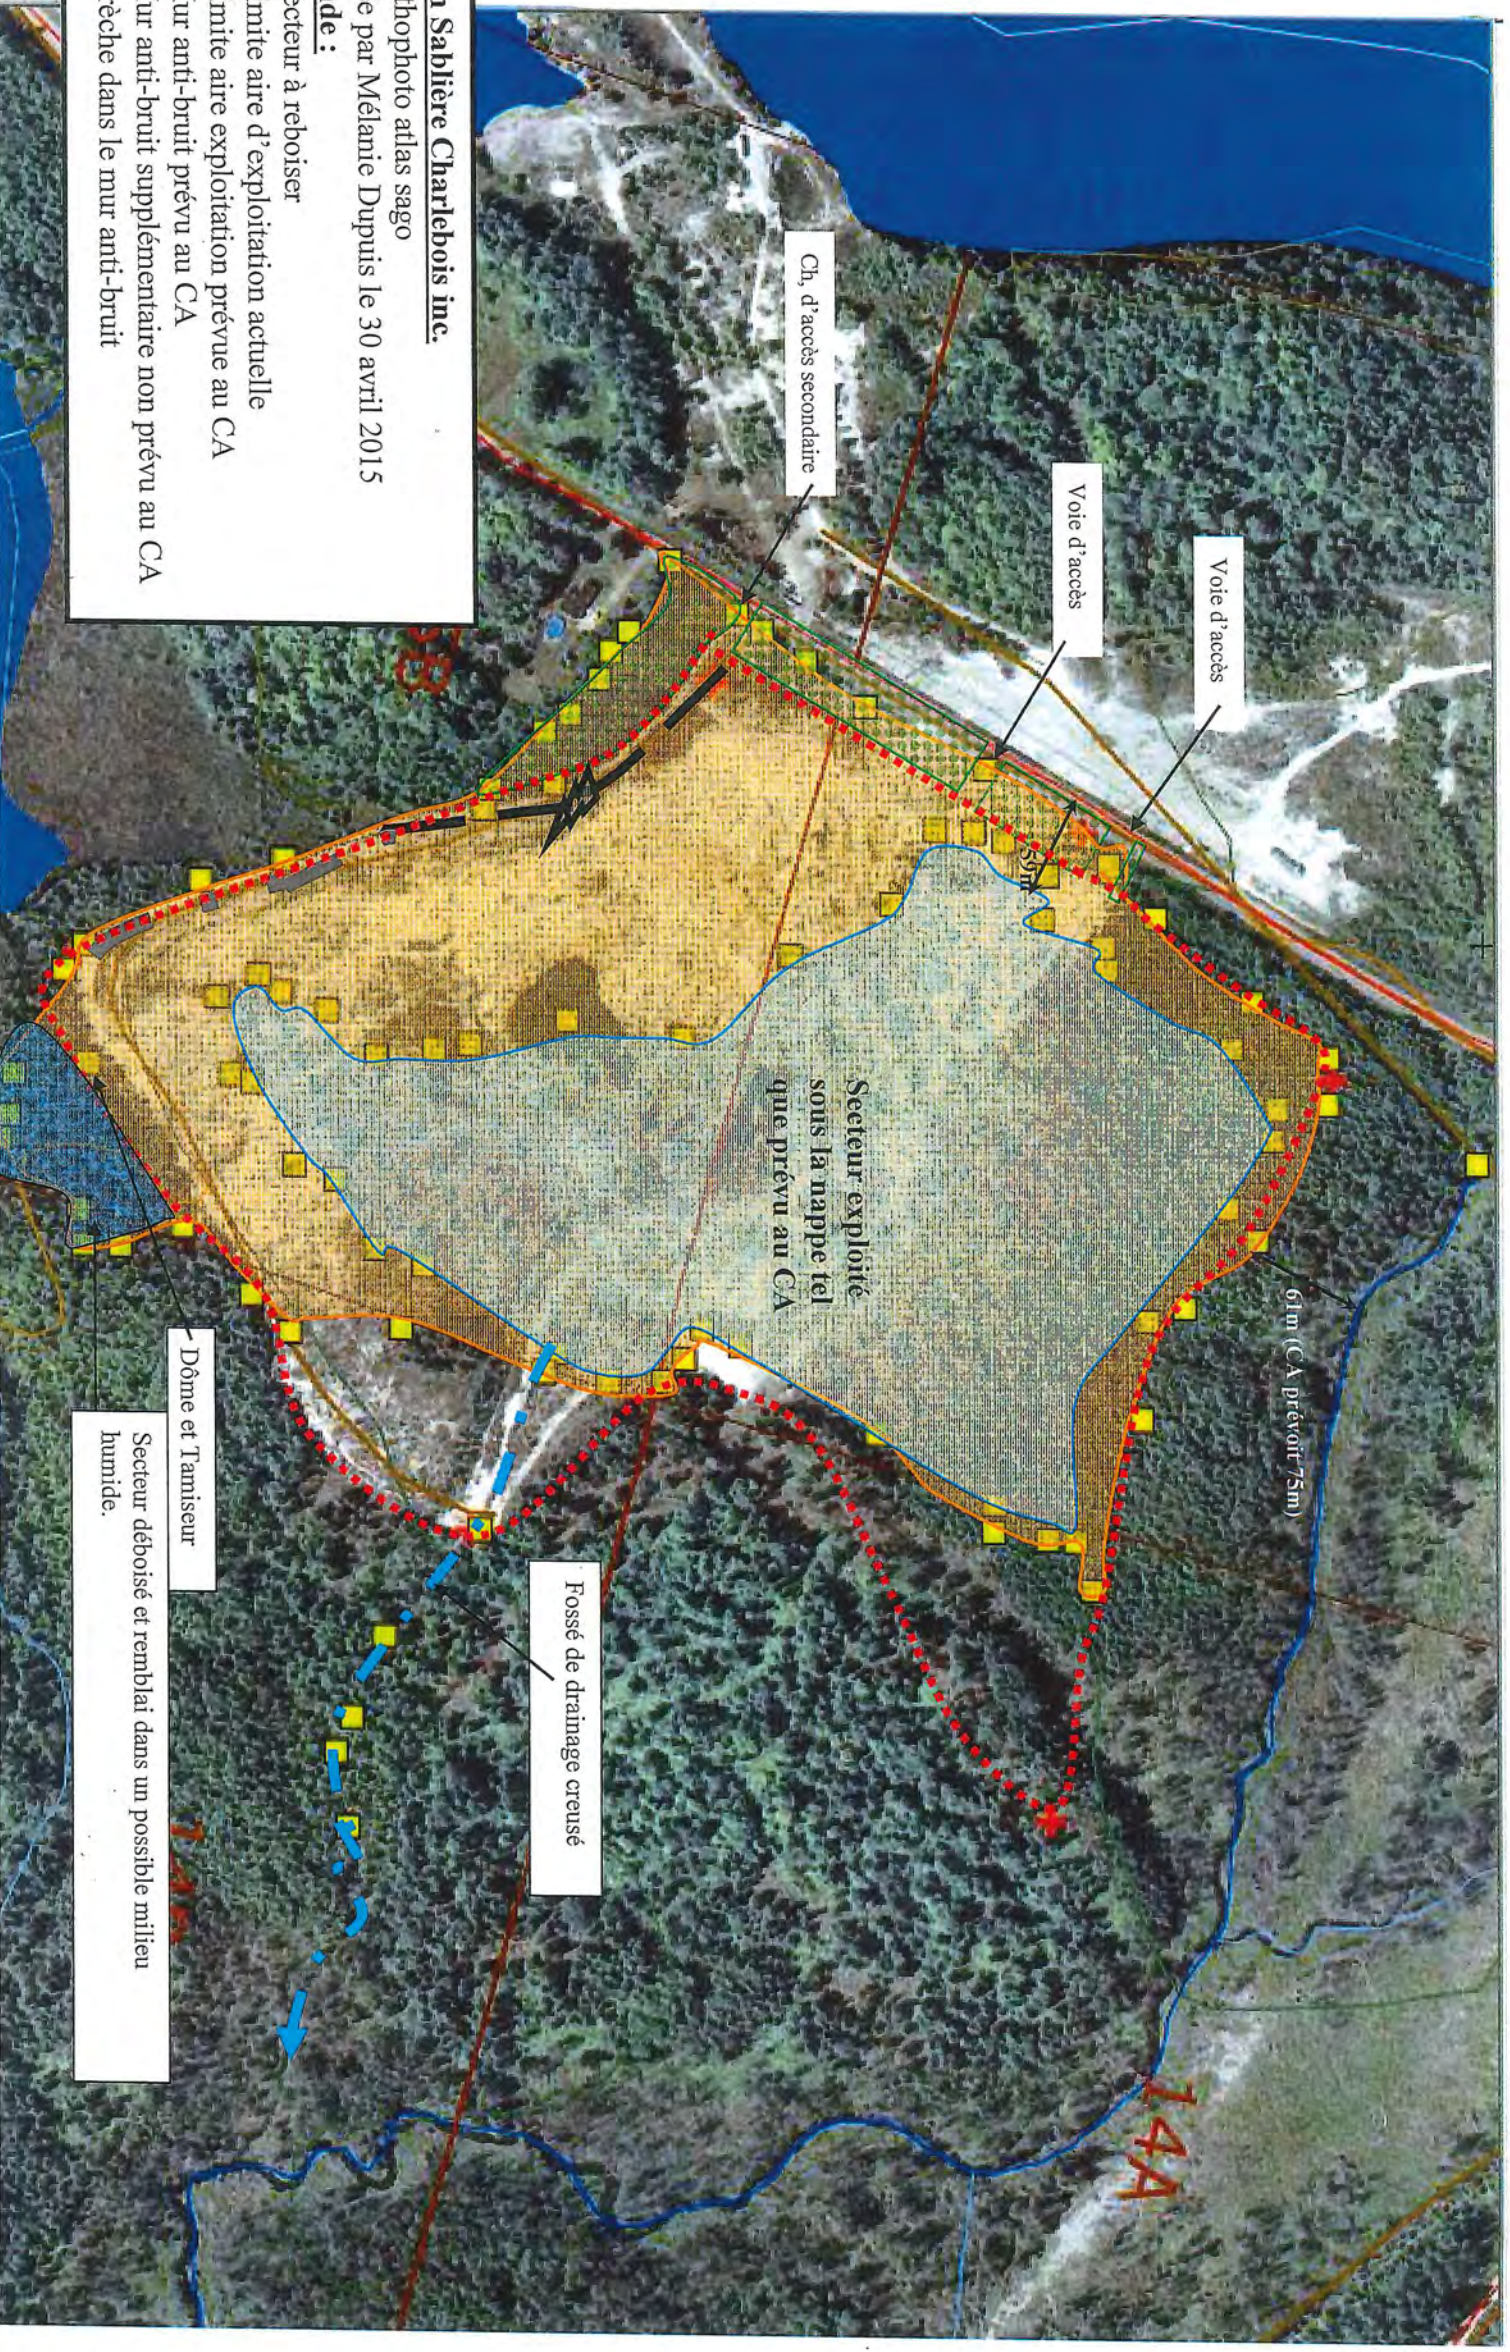
Plan orthophoto atlas sago

61m (CA prévoit 75m)

Fossé de drainage creusé

Dôme et Tamiseur

Secteur déboisé et remblai dans un possible milieu humide.
