**Objet :** Demande d'accès à l'information concernant la propriété située au 380, rang Saint-Jean, Kanesatake (G & R Recyclage)

## RAPPORT D'INSPECTION Centre de contrôle environnemental du Québec

N° intervention : 300924593 Type d'intervention : Inspection  
N° gestion documentaire : 7550-15-01-00045-03 N° du rapport d'inspection : 401215674  
N° demande : 200414519 Type de demande : Plainte à car. environnemental  
But de l'inspection : M-PL / Kanesatake / G&R Recycling, Vérifier le bien-fondé de la plainte du 12 novembre 2014 concernant l'entreposage de matières résiduelles

Lieu inspecté  
Nom du lieu : G et R Recyclage s.e.n.c.  
Nom usuel du lieu : Robert Gabriel  
N° du lieu : X2152188 Type de lieu : centre de tri, récupération, transformation mat. résiduelle  
Localisation du lieu inspecté :  
380, côte St-jean Kanesatake (Québec)  
Coordonnées géographiques du lieu (GÉO NAD 83 degrés décimaux) : 45.521515727400;-74.140607084000

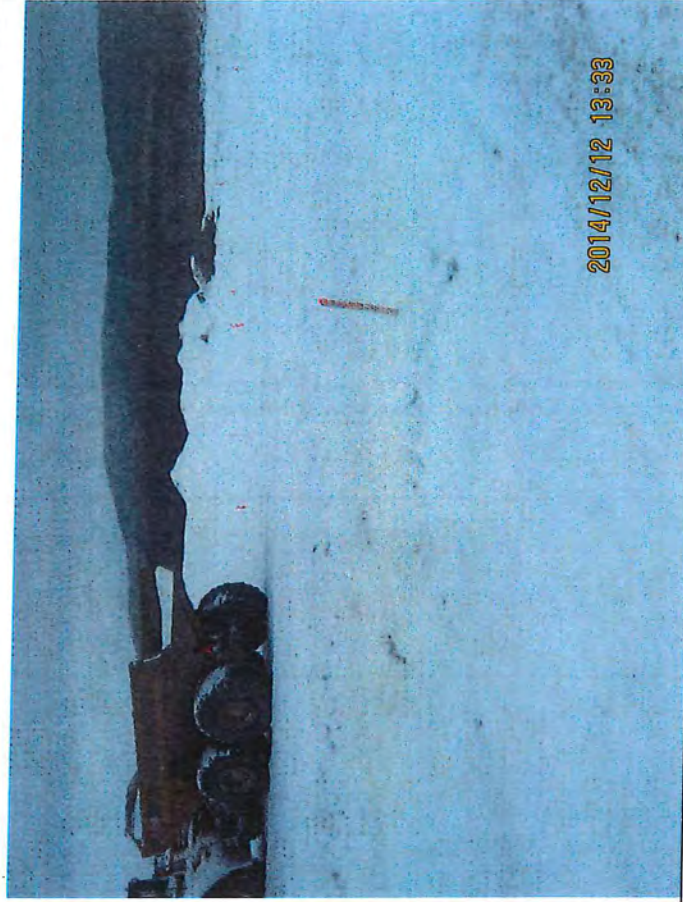
Photo no : 1

Nous débutons la visite du site. Sur place, malgré la neige au sol, nous pouvons observer que la préparation de l'assise pour l'aire d'exploitation est en construction; des résidus de briques sont étendus et compactés au sol. Il y en a environ 60 cm d'épaisseur. Des piquets d'arpentage sont implantés pour indiquer les futures infrastructures à venir. Un merlon dissimulateur d'environ 2 à 3 mètres de hauteur est en construction tout autour du site, et est pas mal avancé.

Description : Terrain qui va servir à l'exploitation du centre de tri. Les piquets pour délimiter les infrastructures sont en place.

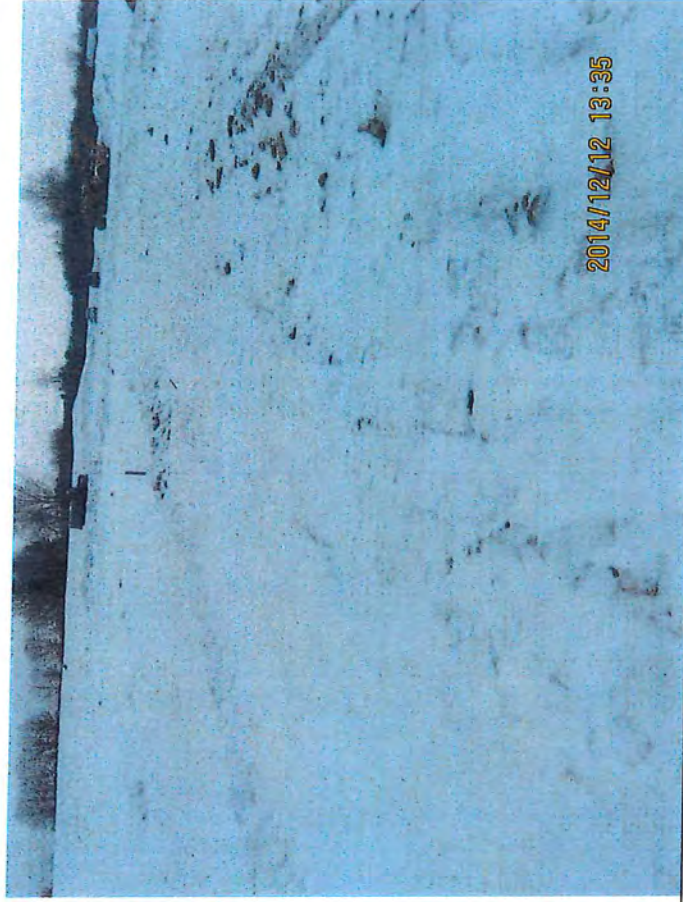
Photo no : 2

Description : Autre vue du terrain visé.

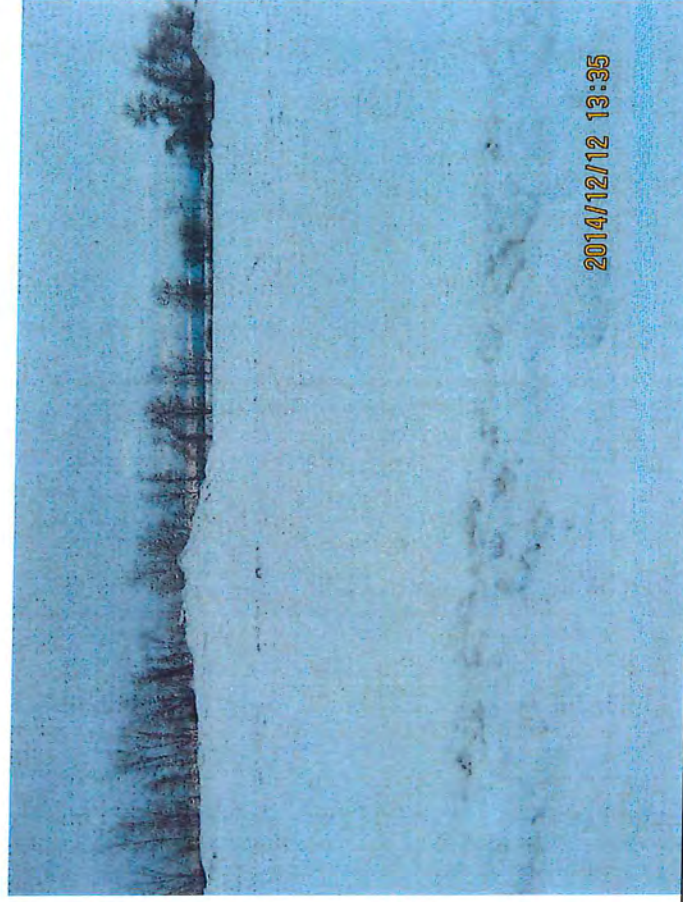
Photo no : 3

Le merlon dissimulateur tout autour du site est en construction;

Description : Autre vue du terrain visé. Au fond du terrain, on peut observer le merlon dissimulateur en construction.

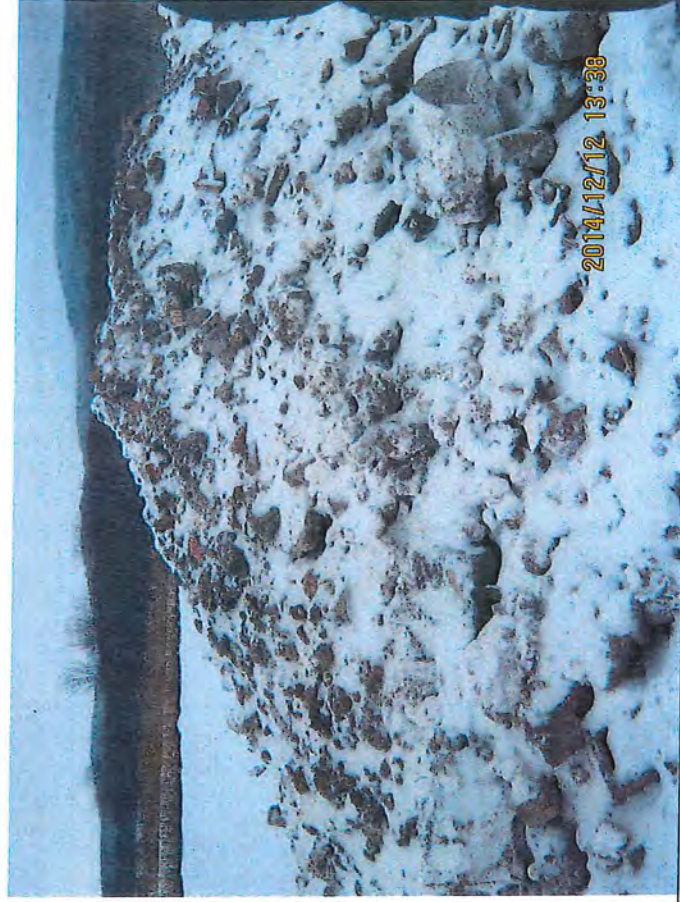
Photo no : 4

Pour la préparation de l'assise pour l'aire de circulation et d'implantation des équipements, qui est à se faire avec des briques concassées, une vérification dans les *Lignes directrices relatives à la gestion de béton, de briques et d'asphalte issus des travaux de construction et de démolition et des résidus du secteur de la pierre de taille*, du MDDELCC, indique que ces travaux ne nécessitent pas de certificat d'autorisation (CA) au préalable. En effet, selon le tableau 1 de la section 3.5.1.1, une structure provenant d'un terrain à vocation résidentielle ou agricole n'a besoin d'aucun échantillonnage des matériaux. Ce qui permet de classer le matériel dans la catégorie 1, tel que stipulé à la section 3.5.2. Et selon le tableau 3 de la section 4 desdites *lignes directrices*, tous les usages sont permis pour la catégorie 1, sans avoir à demander un CA. Un ouvrage ve être associé à cet assise, soit le centre de tri. La granulométrie des briques ne dépasse pas les 30 centimètres, tel que dicté à la section 4.2 Mode d'emploi desdites *Lignes directrices*.

Description : Vue d'un voyage de briques qui va être utilisé à des fins de préparation de l'assise de l'aire d'exploitation.
