Objet : Demande d'accès concernant un détournement de cour d'eau à Mascouche
(exutoire du Lac Laplaine) Lots 1000, 1001 et 1002

Objet : Inspection des lots 1000, 1001 et 1002, Ville de Mascouche

RAPPORT D'INSPECTION

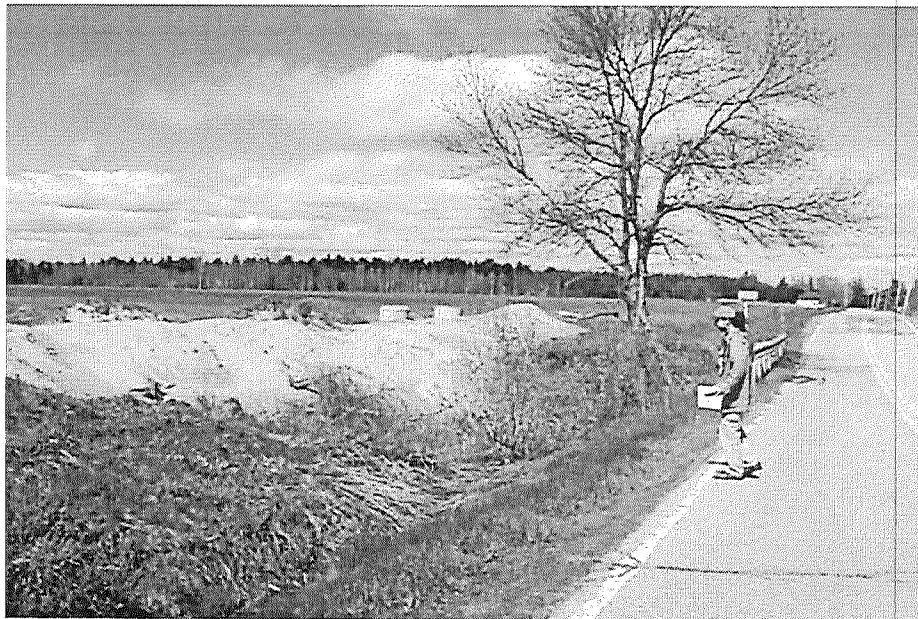
Photo # 1:

La carte mise en annexe permet de mieux cerner l'inspection, mais elle s'est déroulée de la manière suivante. D'abord inspection des lots 1000, 1001 et 1002, situé en bordure du chemin Newton. De cet endroit, j'ai pu remarquer la disparition d'un petit cours d'eau intermittent qui traversait le chemin Newton, du sud vers le nord. Lors de l'inspection, seulement la portion situé au nord du chemin Newton est encore observable, un remblai de sable est visible au sud du chemin Newton, ainsi que la sortie de plusieurs tuyau de drainage agricole. Les photos 1 à 3 démontrent clairement ces affirmations.

Note : Vue sur le remblai du cours d'eau sur le bord de la route

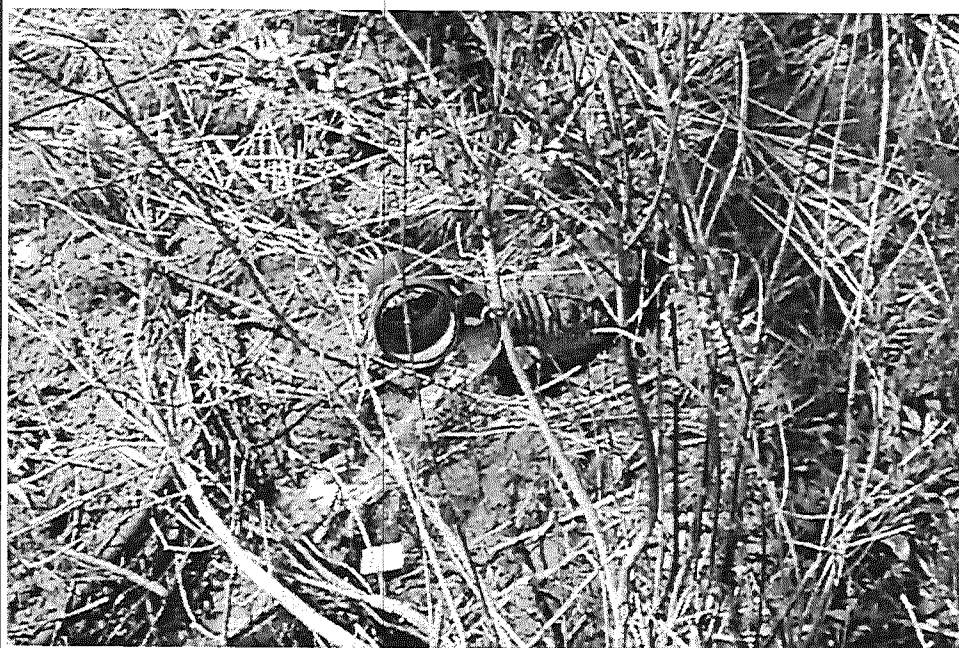
Photo # 2:

Note : Écoulement en provenance des drains agricoles installés dans le cours d'eau remblayé.

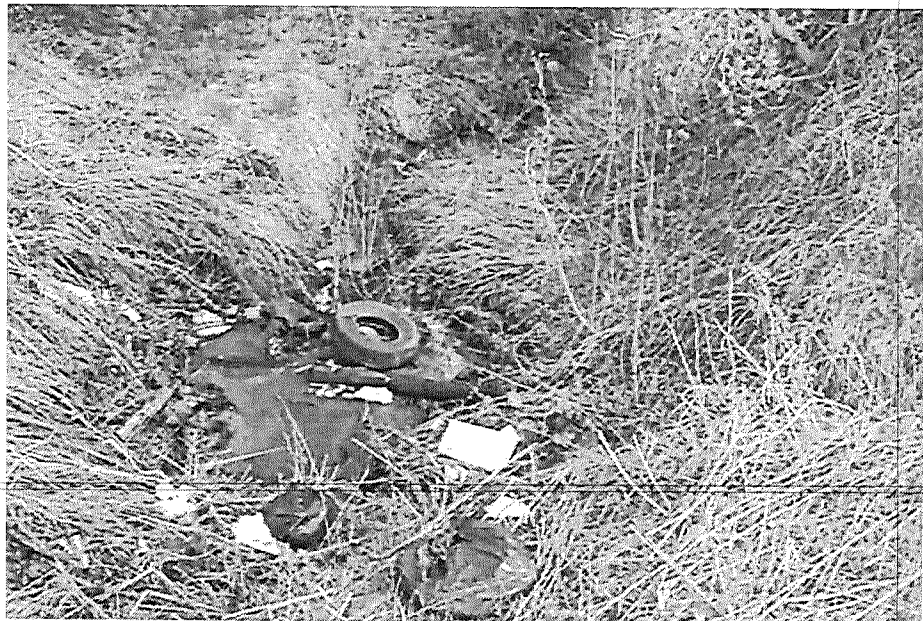
Photo # 3:

Note : État du ruisseau de l'autre côté de la route.

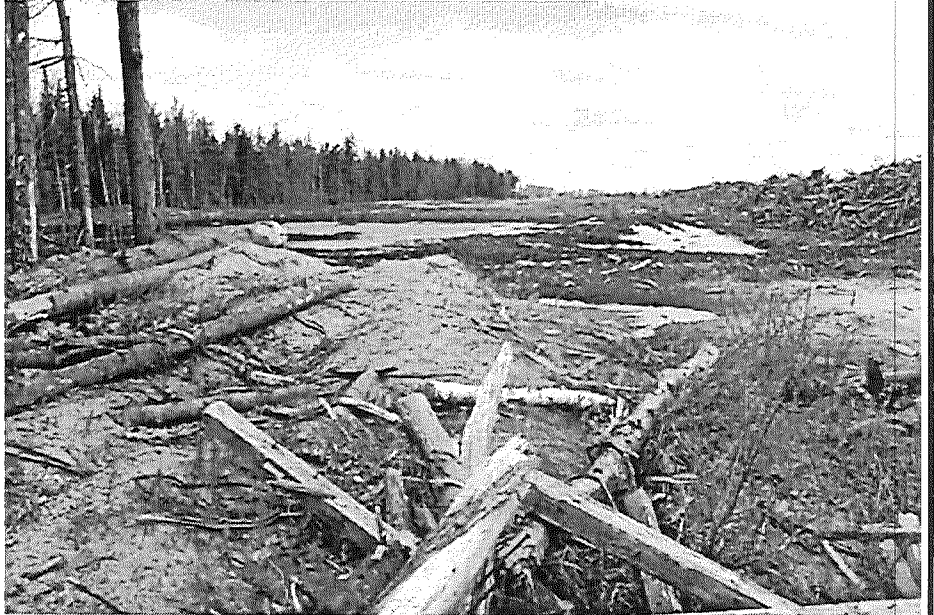
Photo # 4:

Note : Terres inondées au sud du lot 1000. L'eau provient de la forêt humide voisine.

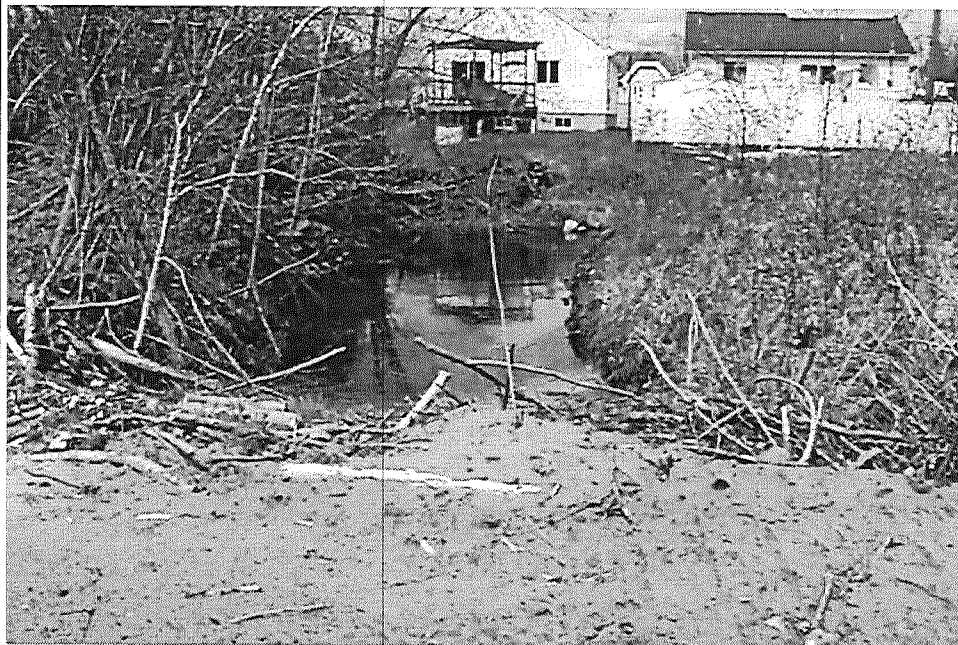
Photo # 5:

Note : Début du cours d'eau (sortie d'un égout pluvial) près d'un quartier résidentiel.

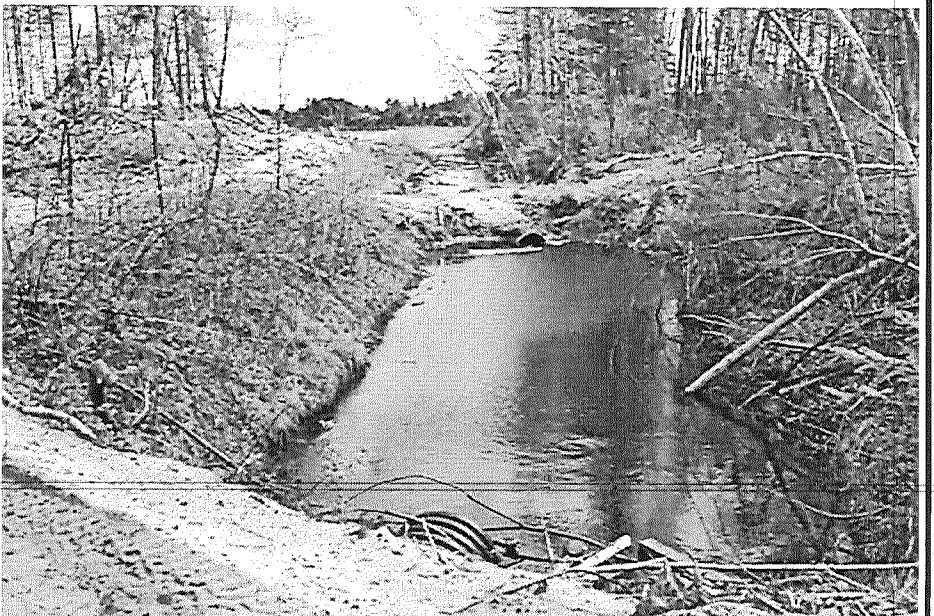
Photo # 6:

Vue sur le chenal de l'égout pluvial qui se dirige vers le cours d'eau en aval.

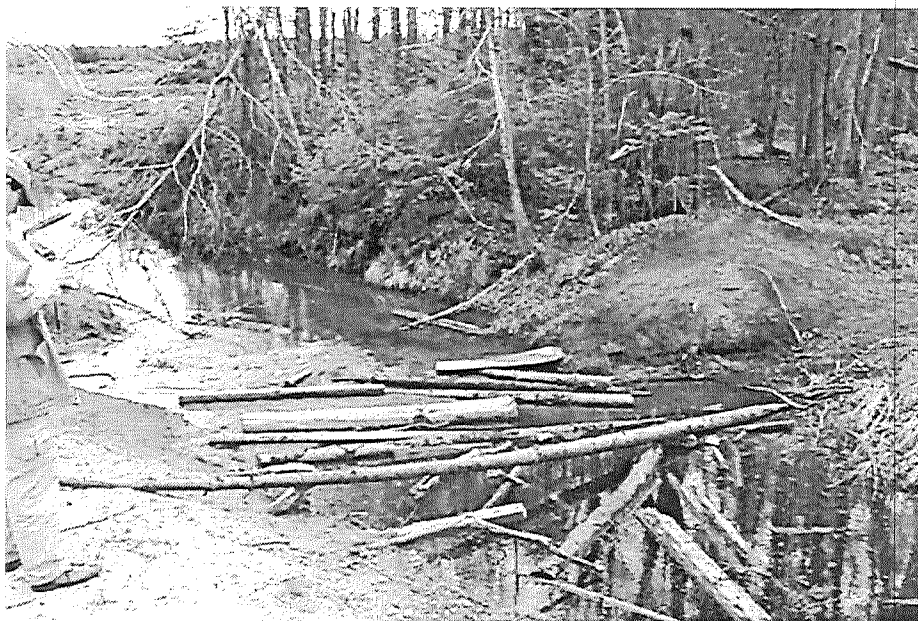
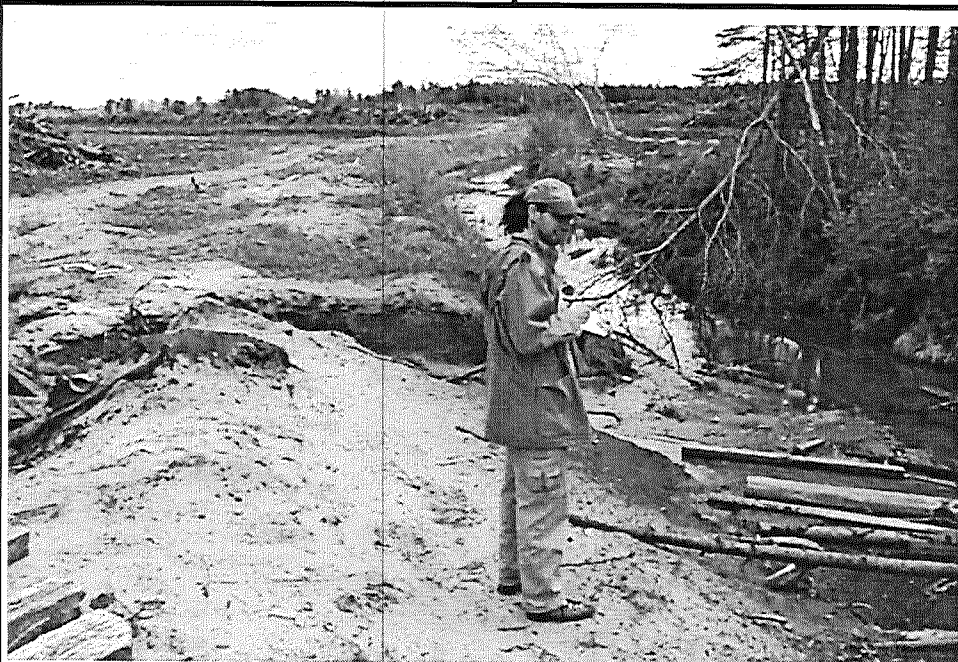
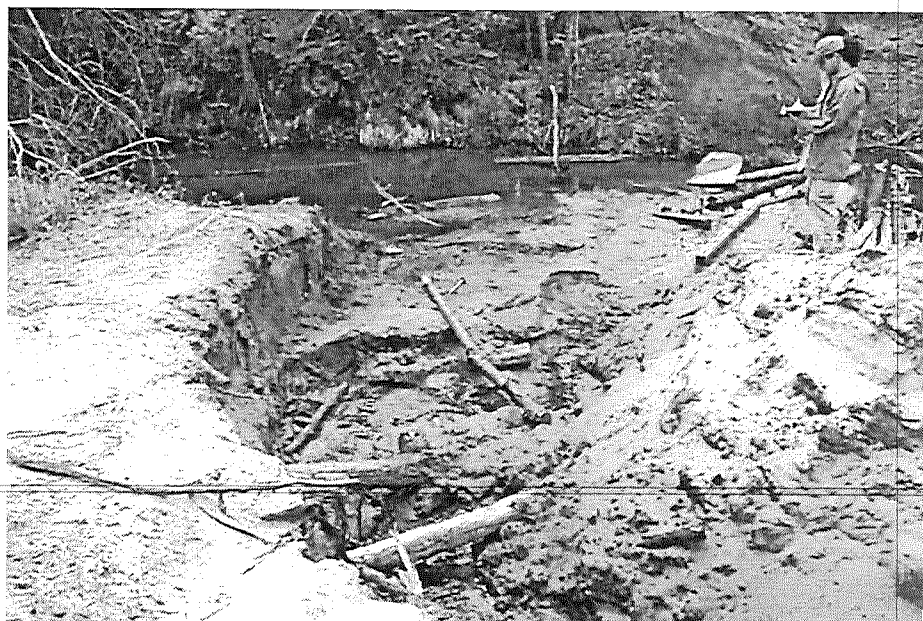
Ensuite je me suis dirigé vers l'extrémité sud ouest du lot 1000, en partant du quartier résidentiel situé à LaPlaine. La photo 4 illustre que le niveau de la nappe phréatique est élevé, voir en surface du sol à cet endroit. La photo 5 montre la jonction entre la sortie d'un émissaire pluvial provenant du quartier résidentiel et le début du cours d'eau faisant l'objet du projet de détournement. La photo 6 montrer la portion aval de cette jonction mentionné à la photo 5. Les photos 7, 8 et 9 montrent quant à elle des sites d'ensablement constaté sur le cours d'eau.

Note : Site d'ensablement important

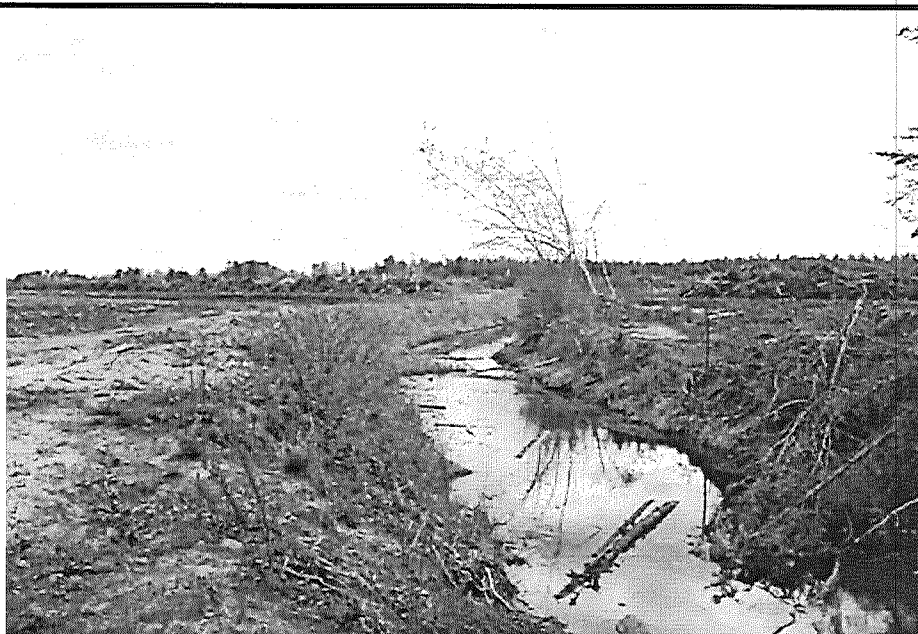
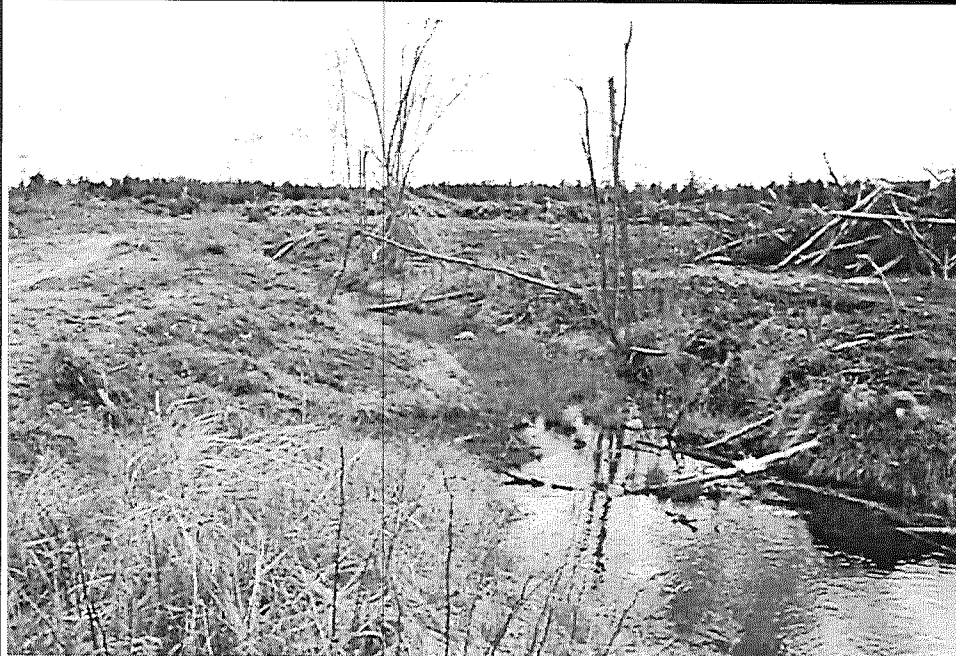
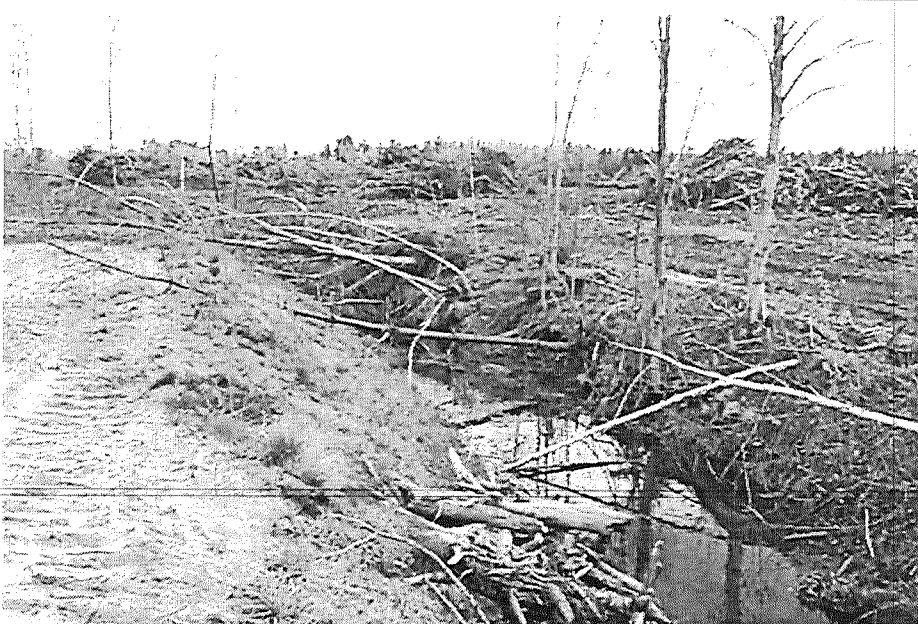
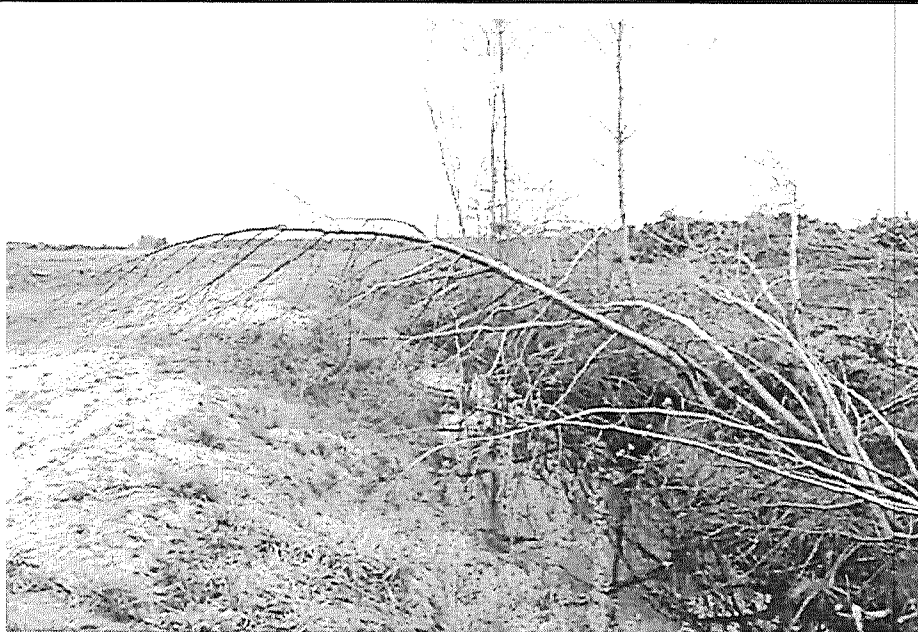
Les photos 10 à 13 montrent le cours d'eau visé par le détournement. On peut remarquer sur ces photos la présence d'un couvert végétal arborescent et arbustif abondant et la présence d'une strate herbacée très développée. La photo 14 montre la présence d'un ponceau, témoignage d'un écoulement dans cette dépression depuis un certain temps puisque le ponceau n'est pas récemment installé. La présence de végétation herbacée autour du ponceau et la corrosion observée sur les extrémité sont des signes d'un aménagement non-récemment de ce ponceau.

Vue sur le cours d'eau ciblé par M.
Turcot pour le détournement.

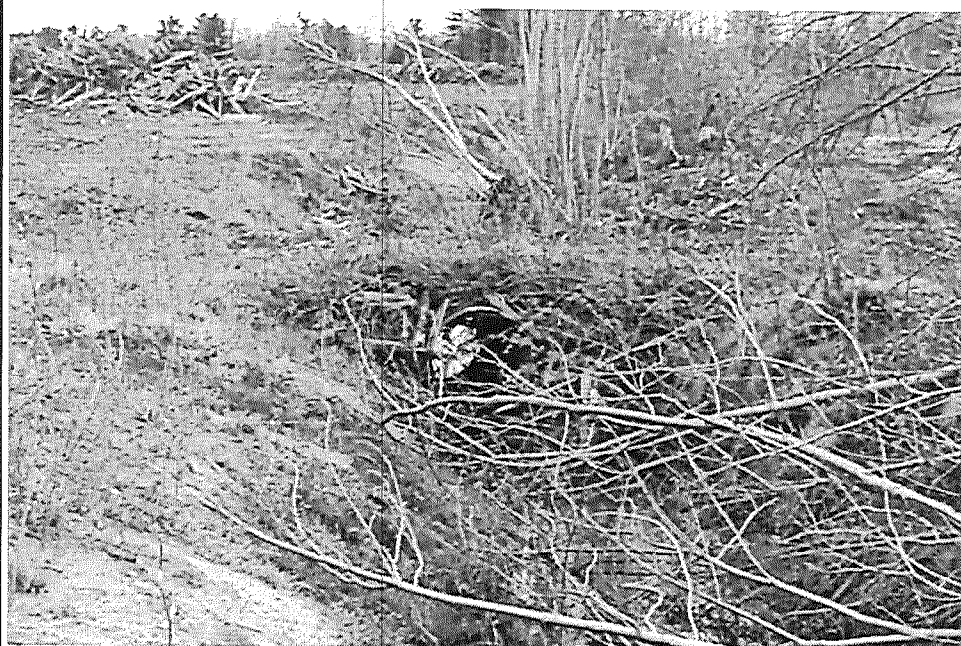
Photo # 14:

Note : Ponceau

Nous vous demandons aussi de voir à l'aménagement de ponceaux aux endroits où le passage à gué est préconisé. La raison de cette demande est la réduction de l'émission de matières en suspension dans ce cours d'eau, qui subit déjà une forte sédimentation principalement dû au transport de matières en suspension, ces matières provenant en majorité des talus non stabilisés et des passages à gué. Vous trouverez en pièce jointe la fiche technique 8 qui concerne l'aménagement de pont et de ponceau ainsi que la section concernant les passages à gué qui provient du Guide des bonnes pratiques de Politique de protection des rives, du littoral et des plaines inondables.

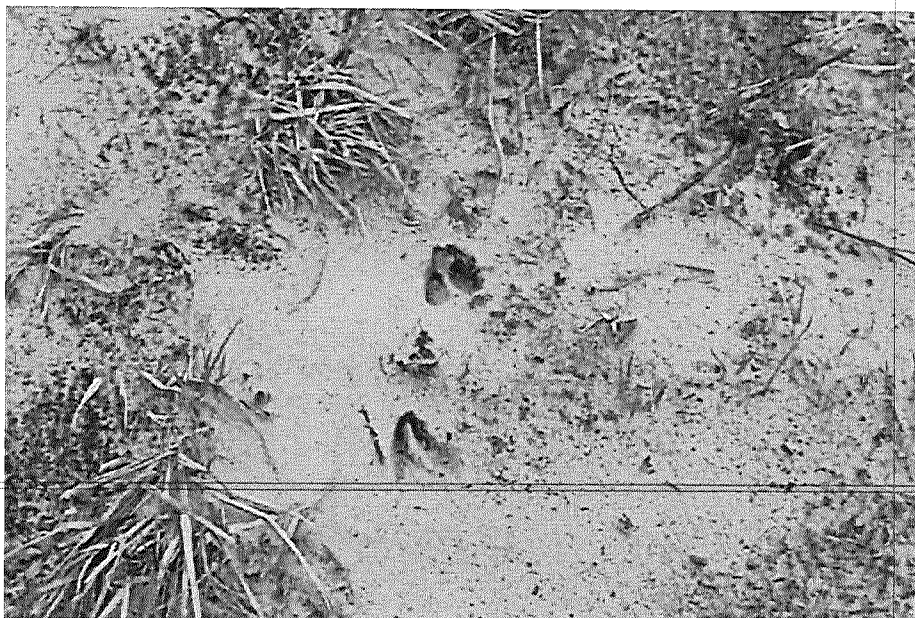
Photo # 15:

La photo 15 montre des pistes de cerf de virginie. Ces signes de présences viennent m'indiquer que le milieu est utilisé par la faune. Ces pistes ont été observées dans la bande riveraine de ce cours d'eau. Tout au long de l'inspection, des travaux de nivellement, de déboisement et de remblayage ont pu être observé dans la bande riveraine de ce cours d'eau.

Note : Traces de chevreuil, indicateur de l'utilisation du milieu par la grande faune.

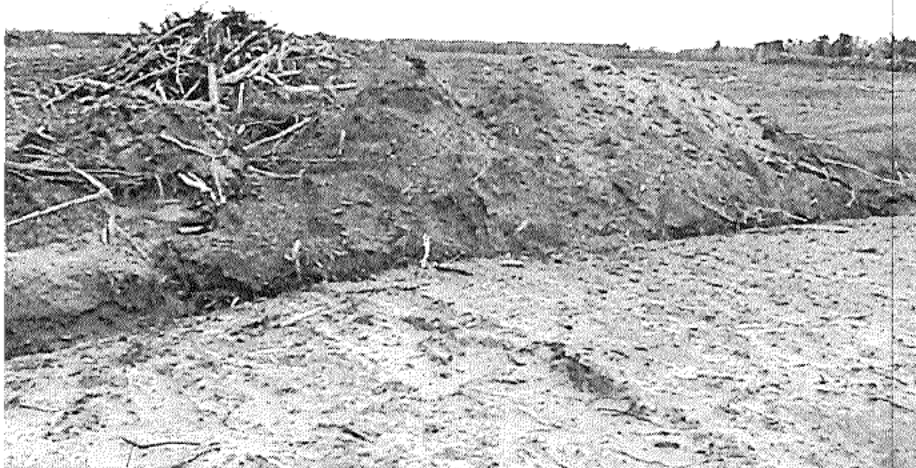
Photo # 16:

La photo 16 montre un empilement de sols dans la bande riveraine. Cet empilement n'étant pas stabilisé, il est sujet à l'érosion, comme en témoigne les sédiments observés dans le cours d'eau.

Note : Aucune protections riveraine provoquant un ensablement important.

Afin de régulariser la situation et afin de minimiser les impacts de ces multiples interventions sur le milieu naturel, nous vous demandons de voir à la restauration de la bande de riveraine de ce cours sur l'ensemble des zones perturbées. La restauration devra comprendre notamment l'ensemencement d'un couvert végétal herbacé, la plantation d'arbustes ainsi que la stabilisation des rives

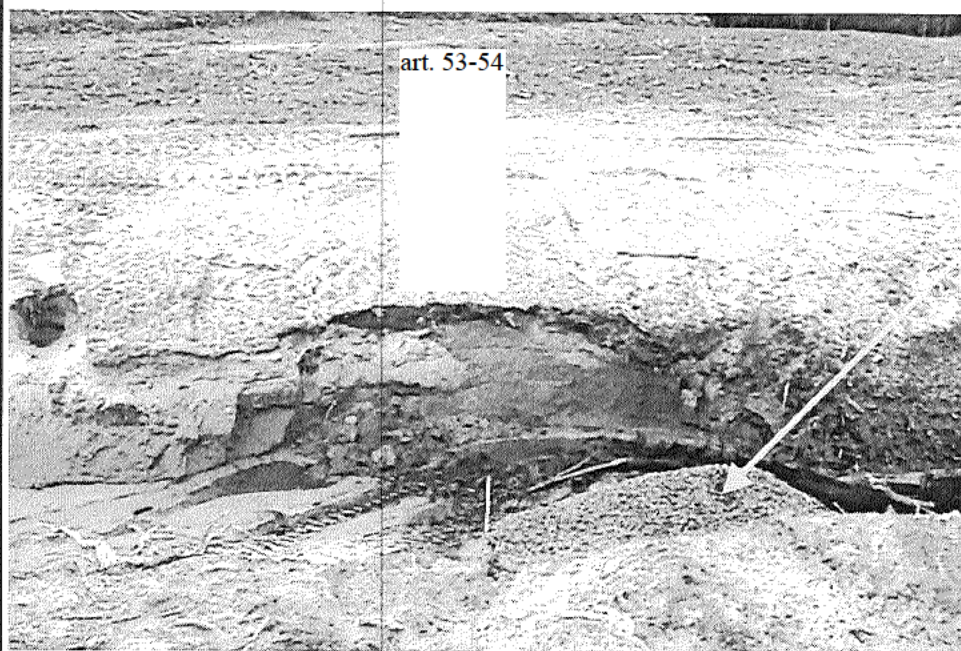
Photo # 17:

La photo 17 montre un piste de glissement de la rive dans le cours d'eau. Tel que la photo nous l'indique, il ne reste plus aucune végétation sur la bande riveraine. On remarque aussi un seuil aménagé, probablement pour ralentir le débit du cours d'eau lors des fortes pluies et de la crue.

Note : Idem

Seuil aménagé

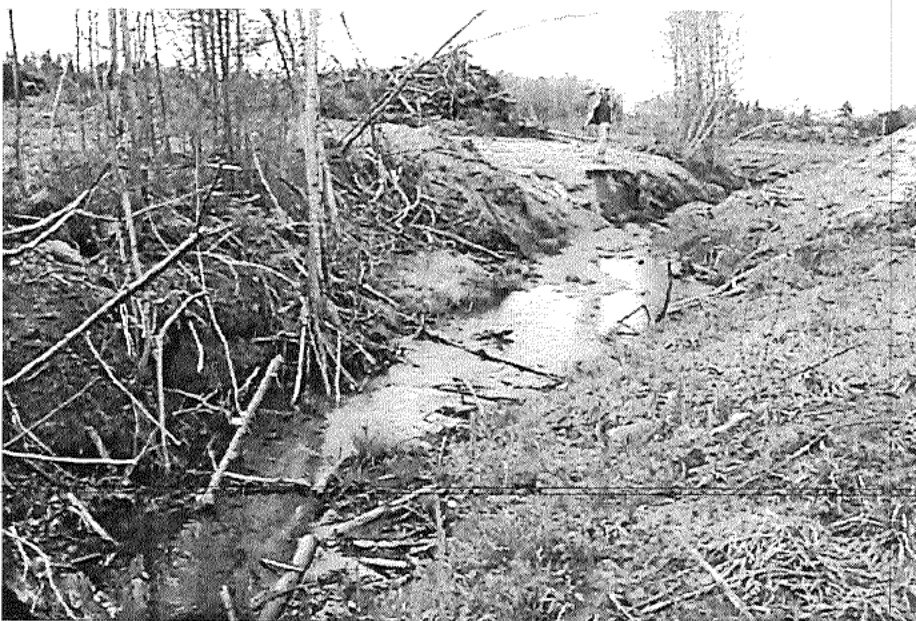
Photo # 18:

La photo 18 montre une portion non perturbée du cours d'eau. On remarque aussitôt la présence abondante de végétation. La photo 19 montre un tronc d'arbre coupé par un castor, il y a probablement plusieurs années. Ce signes de présence vient renforcer l'hypothèse voulant que ce cours d'eau soit plus ancien que art. 53-54 le laisse entendre. Si la castor est venu couper un arbre, c'est qu'il y avait assez d'eau pour le transporter par flottage au moment de la coupe. Probablement qu'il y a déjà eu un barrage de castor sur ce cours d'eau jadis. Après vérification auprès d'un technicien de la faune de la FAPAQ (Louis-Marc Soyez), le castor va habituellement se nourrir près de son habitat et dans un milieu ayant assez d'eau lui permettant de subvenir à ses besoins.

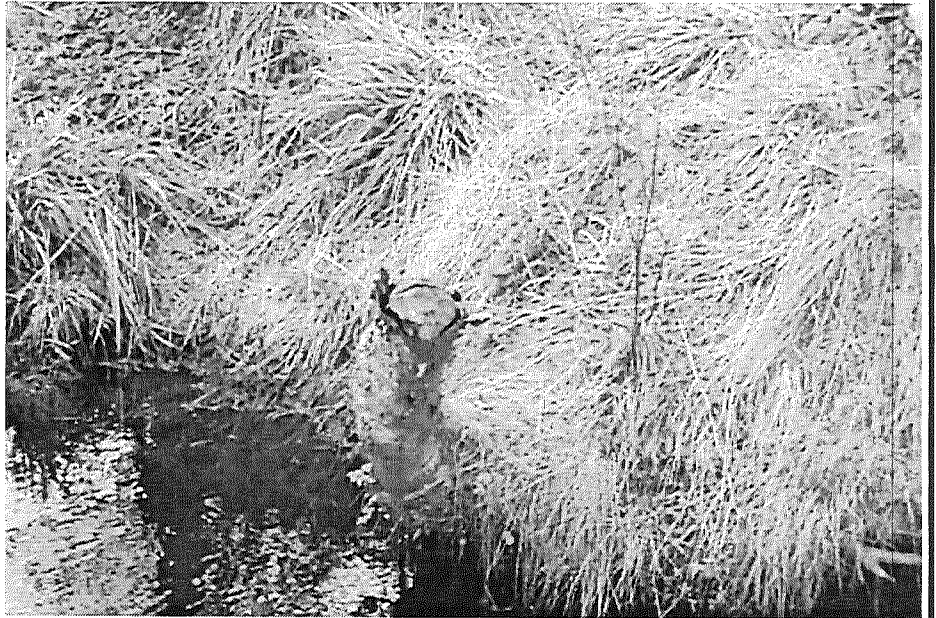
Photo # 19:

Note : Signe d'une de la présence
ancienne d'un castor.

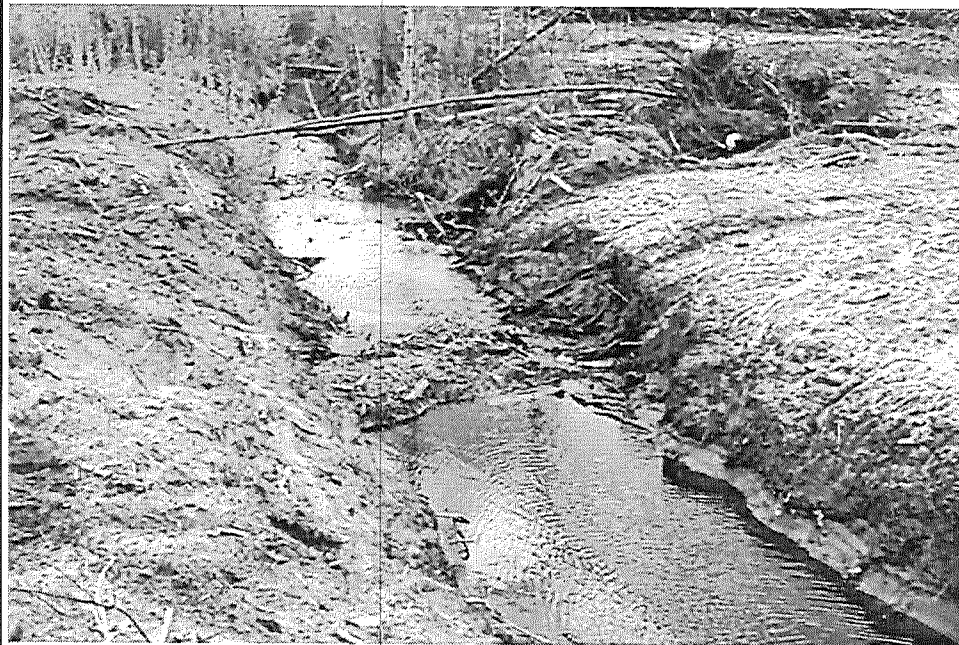
Photo # 20:

Note : Autre seuil aménagé

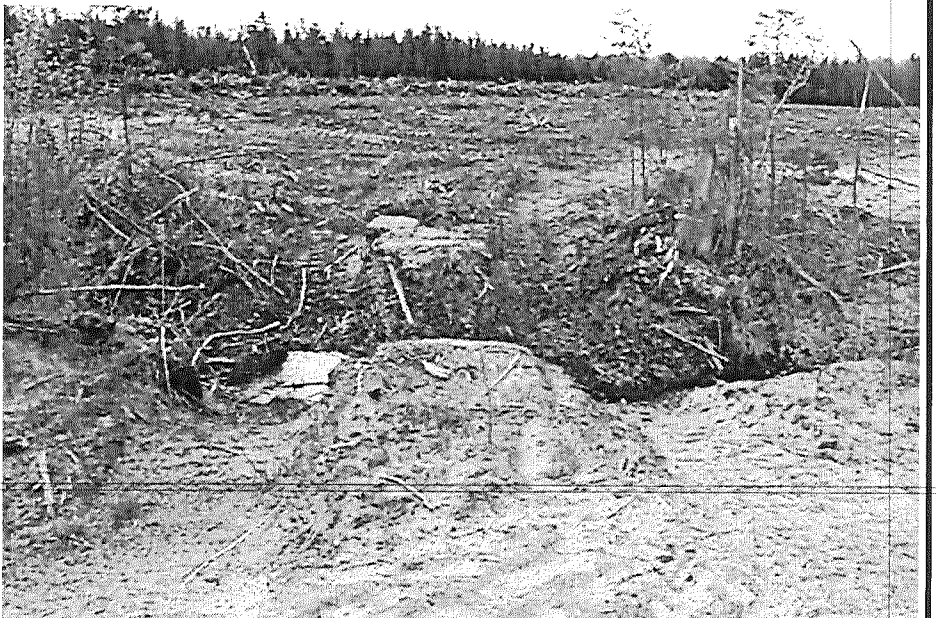
Photo # 21:

Les photos 20, 21 et 22 montrent des passages à gué non conforme au guide des bonnes pratiques de la Politique de protection des rives, du littoral et des plaines inondables, page 57, section sur les traverses de cours d'eau. Dans cette section on explique que les passages à gué peuvent représenter une solution de rechange, dans le cas d'une traversée occasionnelle et peu fréquente. Dans le cas présent, il s'agit d'une traverse pouvant servir à la machinerie agricole. Cet usage est à mon avis loin d'être occasionnel, surtout en période de culture. Dans les cas où l'on accepte l'aménagement d'un passage à gué, le site doit répondre aux exigence suivante:

De toute évidence, l'ensemble de ces conditions ne sont pas respectées, en particulier les premier et quatrième points.

Note : Passage à gué

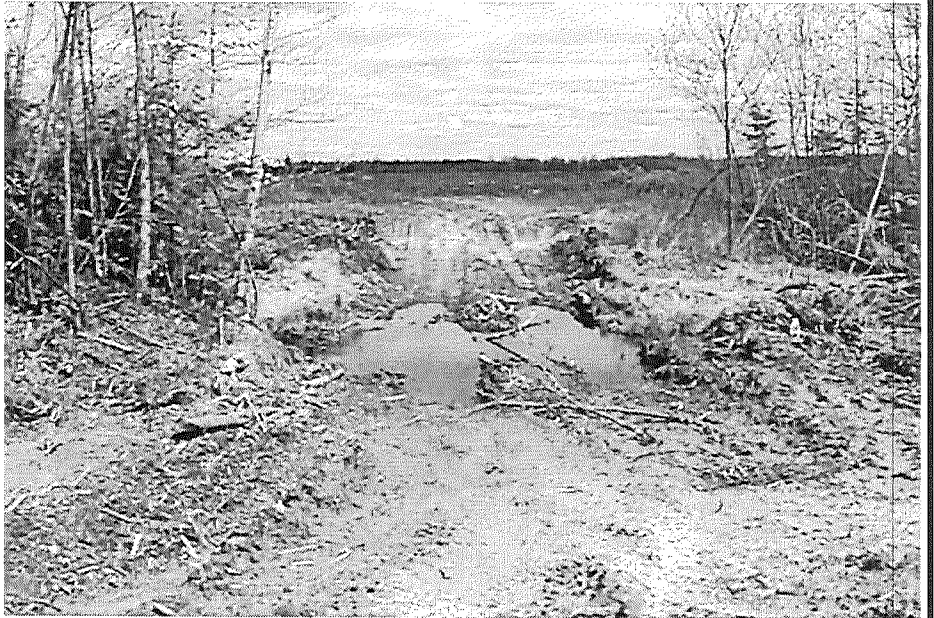
Photo # 22:

Note : autre passage à gué

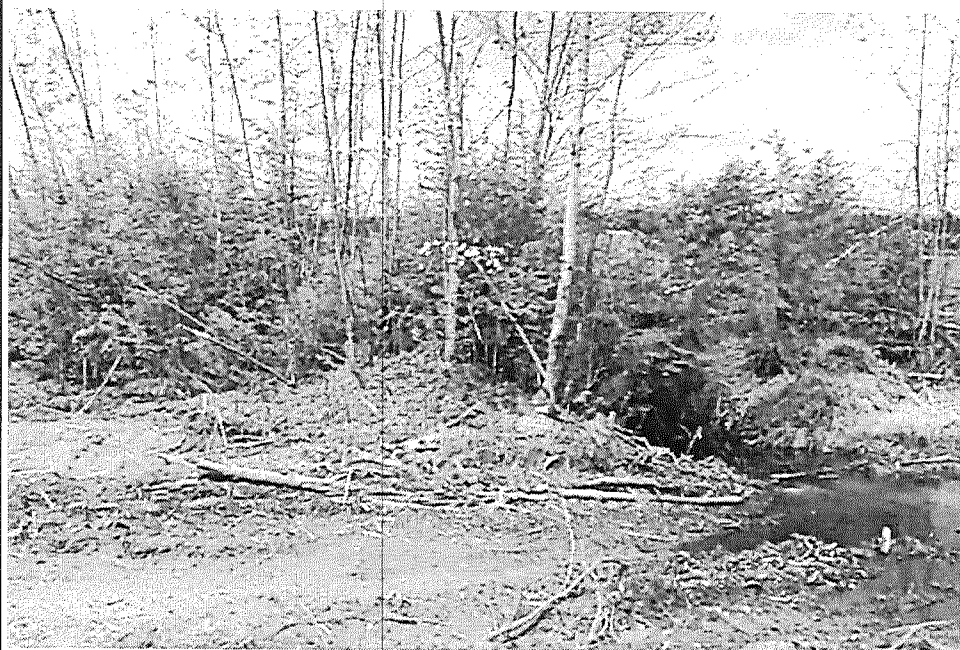
Photo # 23:

La photo 23 nous montre l'état du milieu avant les perturbations. Il s'agit d'un échantillon du milieu naturel avant les travaux. On remarque aisément la couverture végétale qui y est abondante et la diversité des strates végétales.

Note : Échantillon du milieu naturel
présent avant l'intervention humaine.

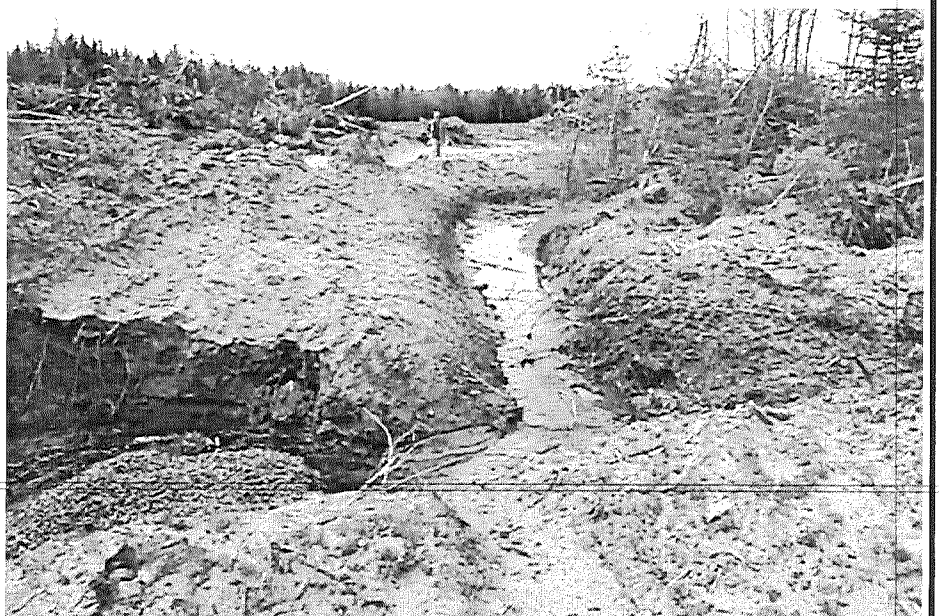
Photo # 24:

La photo 24 nous montre une portion détournée du cours d'eau. L'érosion des talus y est évidente, en particulier sur la partie gauche de la photo.

Vue sur un tronçon déjà détourné,
L'érosion des talus est évidente.

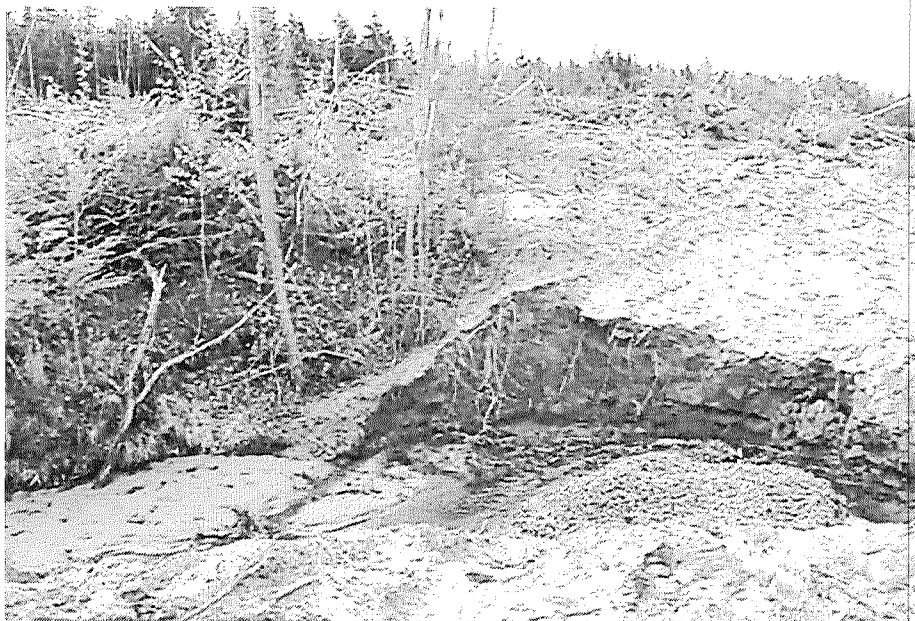
Photo # 25:

La photo 25 nous montre quant à elle un site d'érosion provoquant l'ensablement du cours d'eau.

Note : site d'ensablement important
