## AVIS DE NON-CONFORMITÉ

**Objet : Dépôt de matières résiduelles dans un lieu non autorisé – lot  
5 035 941 à Terrebonne**

**RAPPORT D'INSPECTION**  
Centre de contrôle environnemental du Québec

N° intervention : 300961463	Type d'intervention : Inspection
N° gestion documentaire : 7510-14-01-10223-01	N° du rapport d'inspection : 401251840
N° demande : 200204360	Type de demande : Projet / programme
But de l'inspection : I-III-11 / Lachenaie / AIM Démolition	
Vérifier les activités sur le site et si le remblai avec des matières résiduelles s'est poursuivi dans le milieu humide

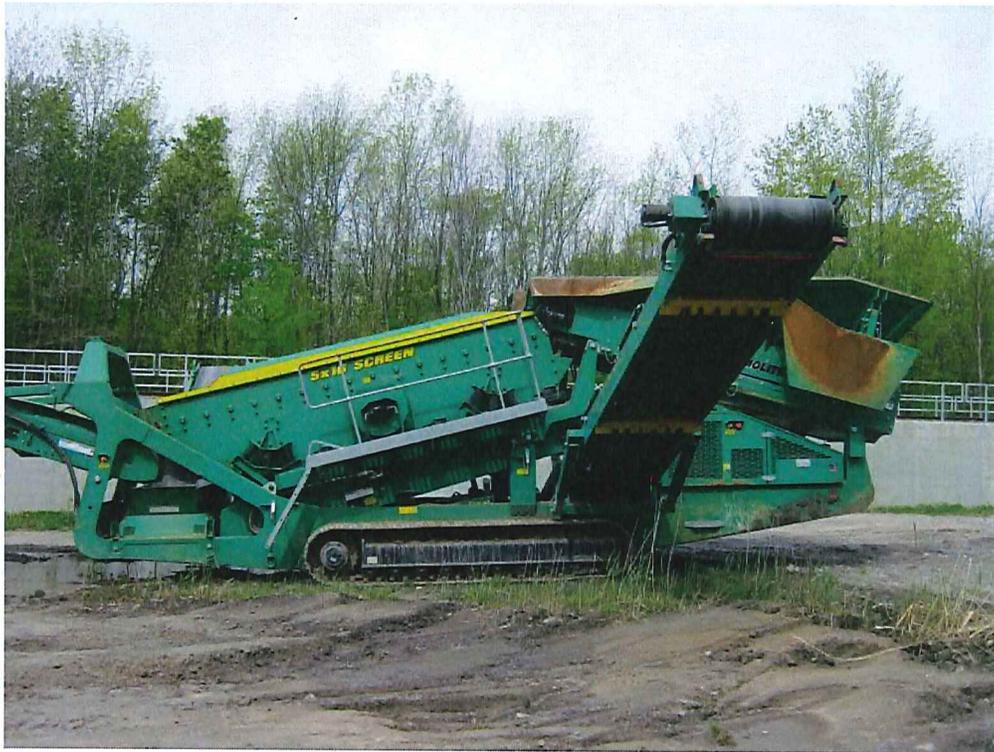
Nous rencontrons le propriétaire ainsi que son président et lui expliquons les raisons de notre présence. À ma demande, il m'explique que le tamiseur qui est présent sur le site est destiné à tamiser l'amas de terre qui a été généré suite aux travaux de mise en place du train de l'AMT. Habituellement, aucune activité de tamisage n'est réalisée sur le site, ni aucune activité de conditionnement de matières résiduelles. Les matières résiduelles proviennent de différents chantiers de démolition et transitent provisoirement sur le terrain de Recyclage AIM Ltée avant d'être vendues. Elles sont majoritairement entreposées dans des conteneurs et arrivent déjà conditionnées. Comme le tamisage de l'amas de terre ne sera pas une activité récurrente, cette activité ne nécessite pas de certificat d'autorisation. J'ai par contre expliqué au propriétaire qu'il devait prendre les mesures nécessaires afin d'éviter la propagation de poussières à 2 mètres de la source.

*IMG\_1908.jpg*  
Équipement destiné à tamiser de la terre

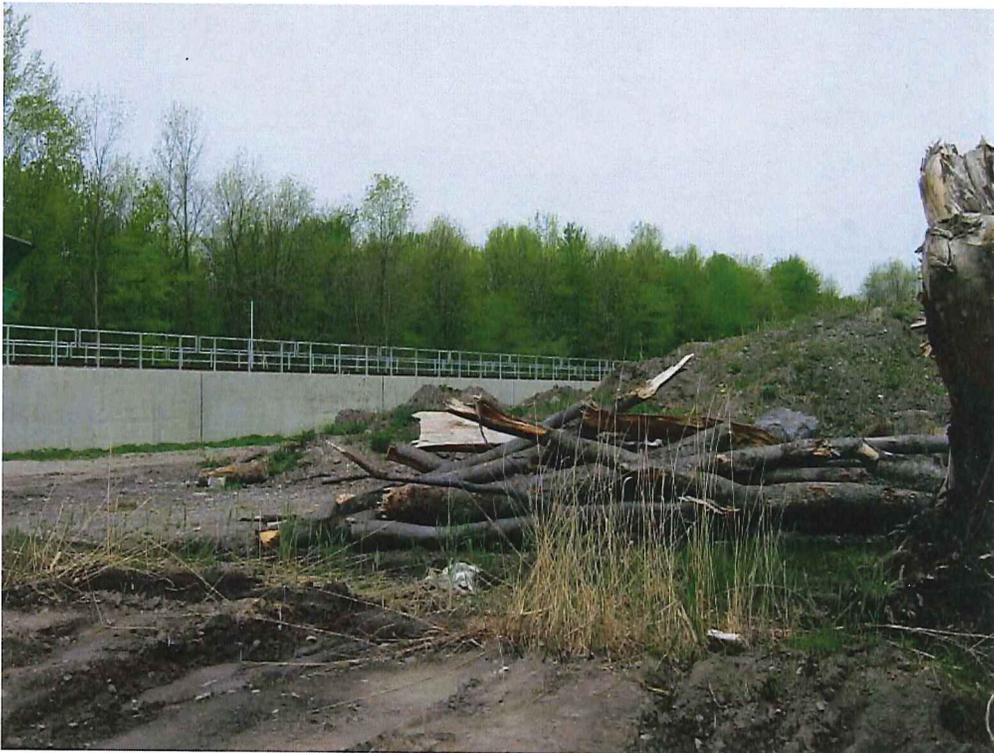
Le propriétaire nous indique la borne d'arpentage qui limite son terrain. Selon lui, l'amas de terre mélangé à des matières résiduelles provenant des travaux de construction du train serait entreposé sur le terrain que l'AMT souhaite obtenir par expropriation. Cet amas contient des résidus de construction et de démolition tel que de la brique et du béton. On note la présence d'une toile sous l'amas. Les dimensions de l'amas sont d'environ 55 mètres de longueur X 16 mètres de largeur X 5 mètres de hauteur, soit d'environ 2 900 m<sup>3</sup>.

Un amas de matières résiduelles d'environ 2 900 m<sup>3</sup> a été déposé sur le lot 5 035 941 suite aux travaux effectués pour la mise en service du train de l'AMT. Recyclage A.I.M. Ltée. contrevient à l'article 66 al. 2 de la Loi sur la qualité de l'environnement.

*IMG\_1909.jpg*  
Amas de terre mélangé à matières résiduelles généré par les travaux d'exavation pour la mise en place du train

- Envoyer d'un avis de non-conformité en vertu de l'article 66 al. 2 de la Loi sur la qualité de l'environnement
- Prévoir une inspection pour le suivi de l'avis de non-conformité afin de s'assurer que l'amas de matières résiduelles a été envoyé vers un destinataire autorisé.

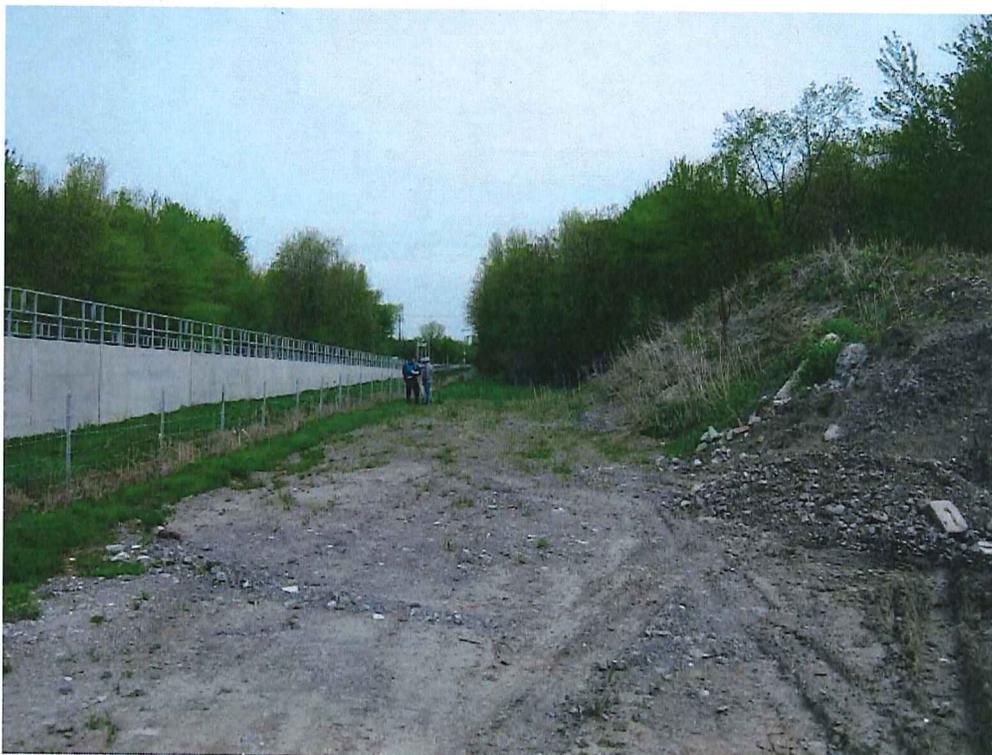
*IMG\_1910.jpg*  
Amas de terre mélangé à matières résiduelles généré par les travaux d'exavation pour la mise en place du train

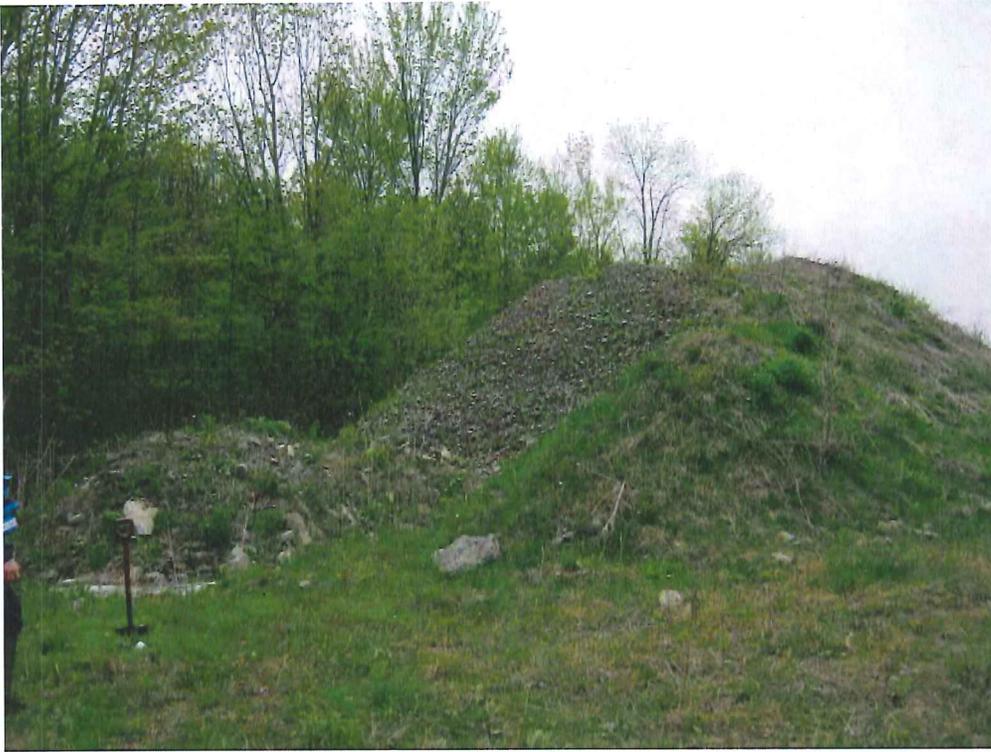
*IMG\_1911.jpg*

Amas de terre mélangé à des matières résiduelles généré par les travaux d'exavation pour la mise en place du train

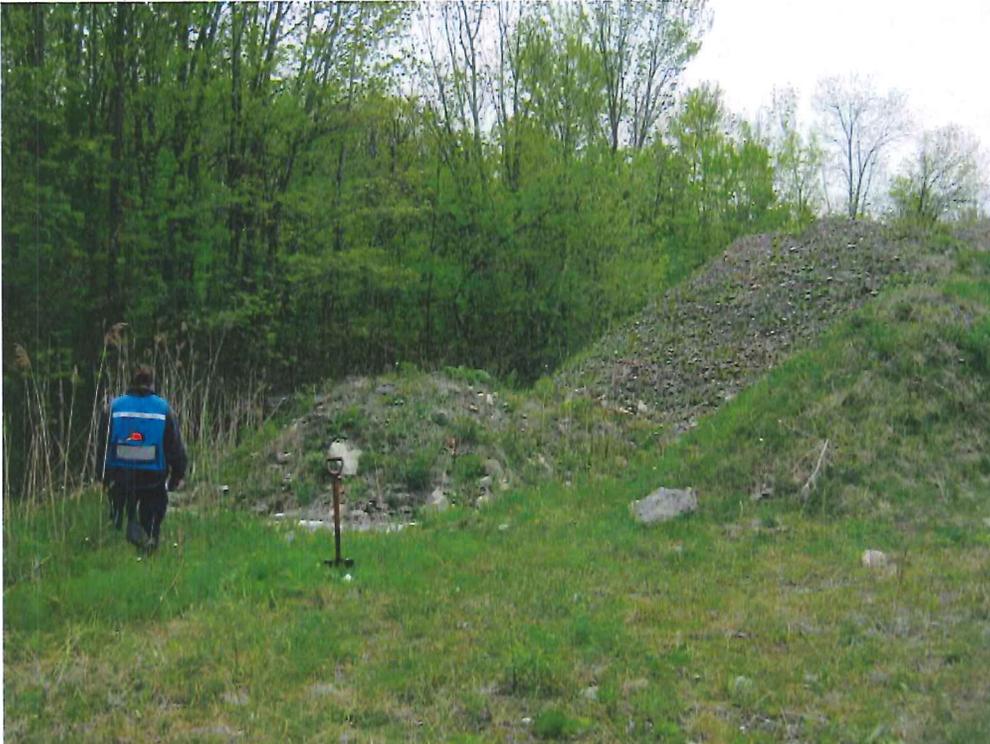
*IMG\_1912.jpg*

Amas de terre mélangé à des matières résiduelles généré par les travaux d'exavation pour la mise en place du train

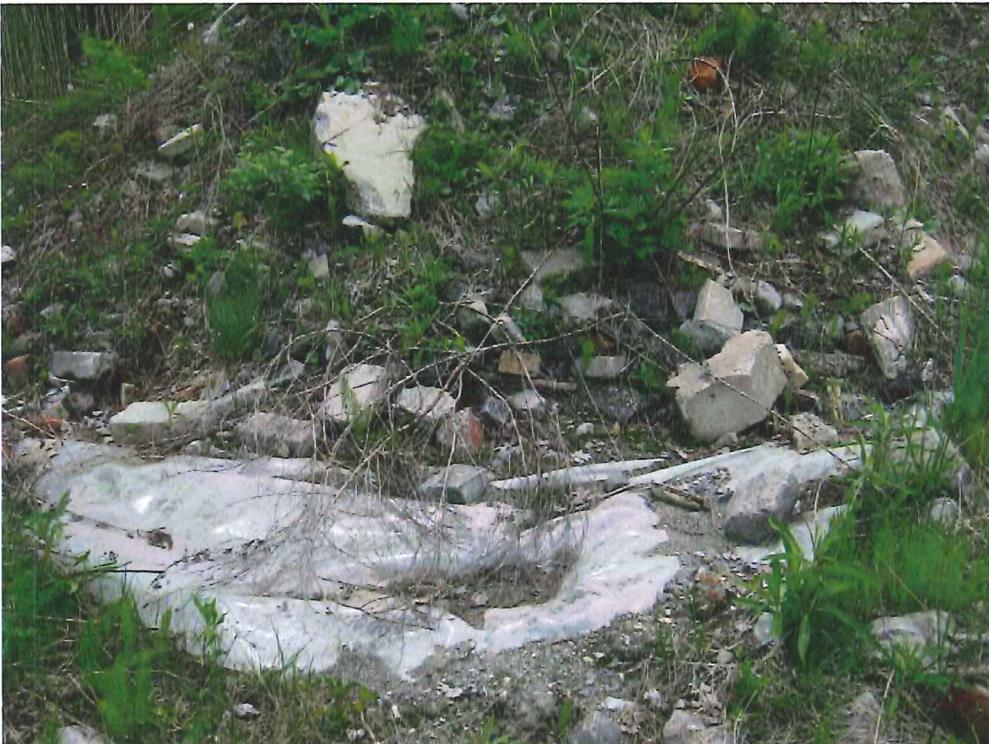
*IMG\_1913.jpg*

Zoom sur les matières résiduelles qui se trouvent dans les amas

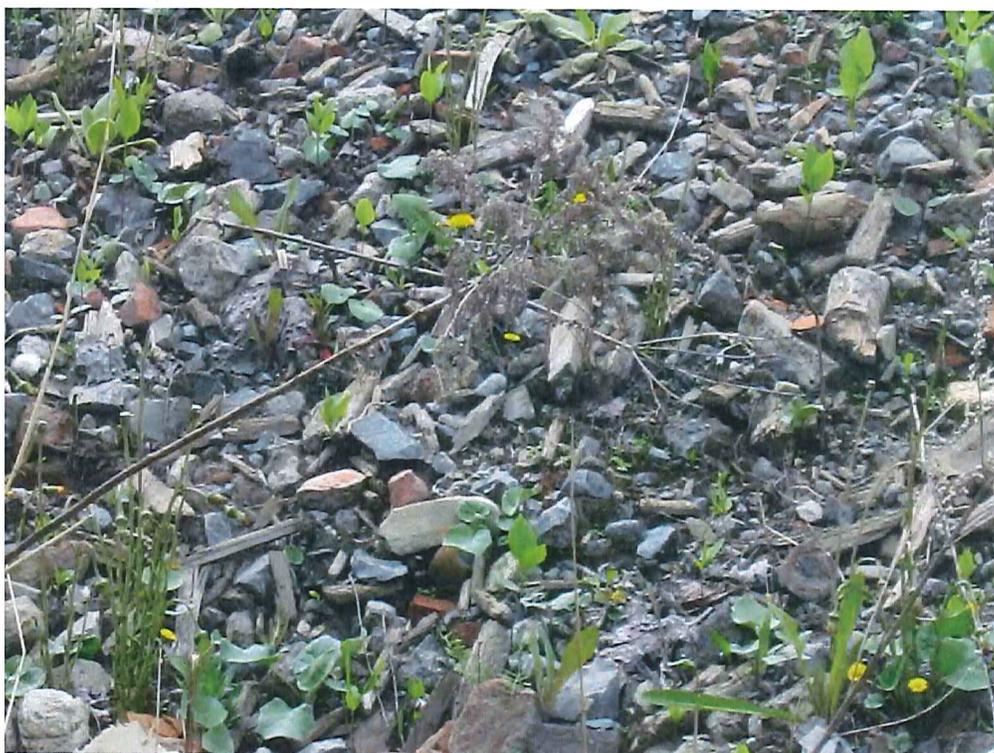
*IMG\_1914.jpg*  
Zoom sur les matières résiduelles qui se trouvent dans l'amas

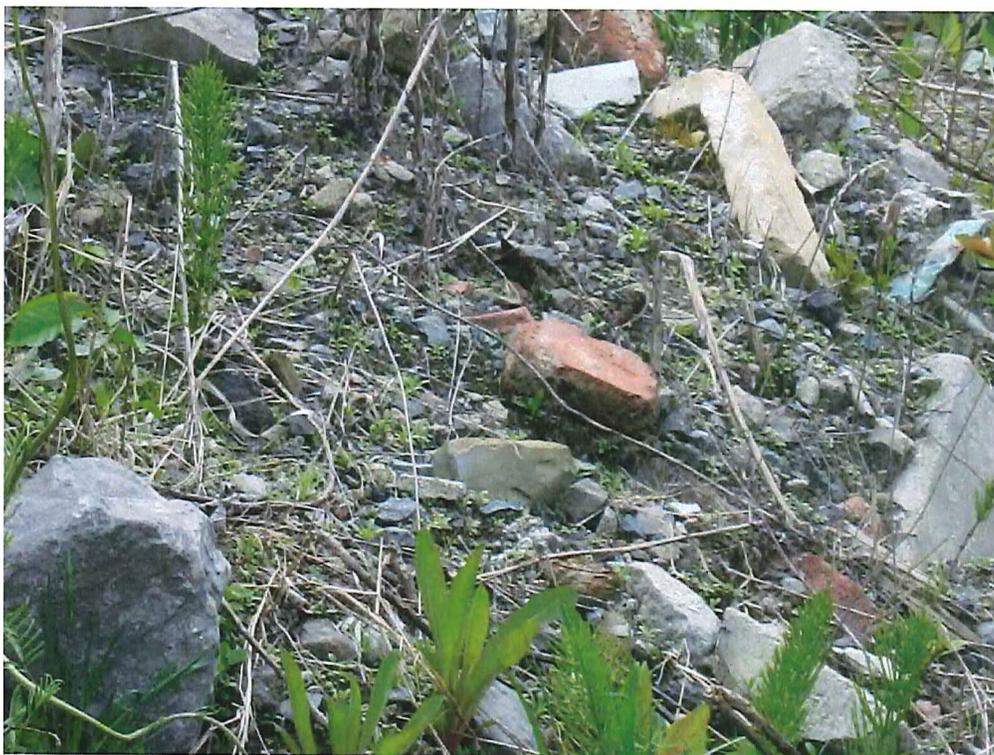
*IMG\_1915.jpg*  
Zoom sur les matières résiduelles qui se trouvent dans l'amas

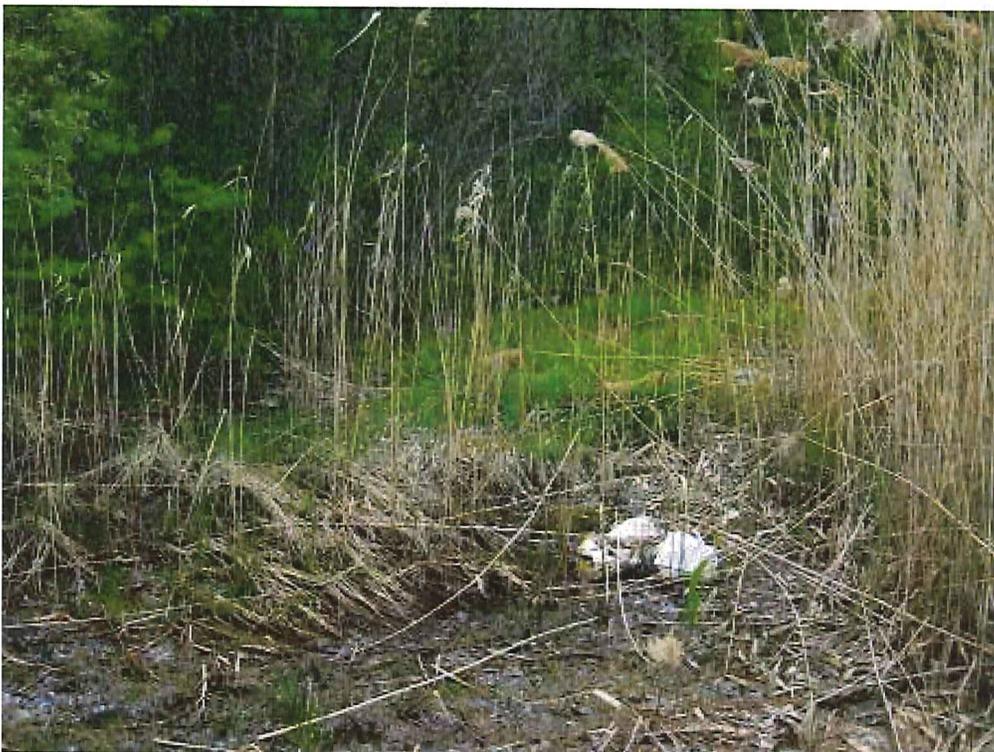
Tant les indicateurs que le sol et la végétation confirment la présence d'un marécage à l'est du terrain inspecté. Je confirme que celui-ci s'étend jusqu'au pied du remblai. Je note aussi la présence d'un profond fossé dans l'emprise du chemin de fer. Celui-ci se trouve à l'ouest du marécage, plus précisément à 18m.

Aussi, à l'extrémité nord du terrain, au pied du remblai, je note la présence d'eau en surface du sol. De la phragmite (plante facultative des milieux humides) croît dans celle-ci. Ce milieu est en continuité du marécage. Il s'agit donc d'un milieu humide également.

*IMG\_1916.jpg*  
Milieu humide

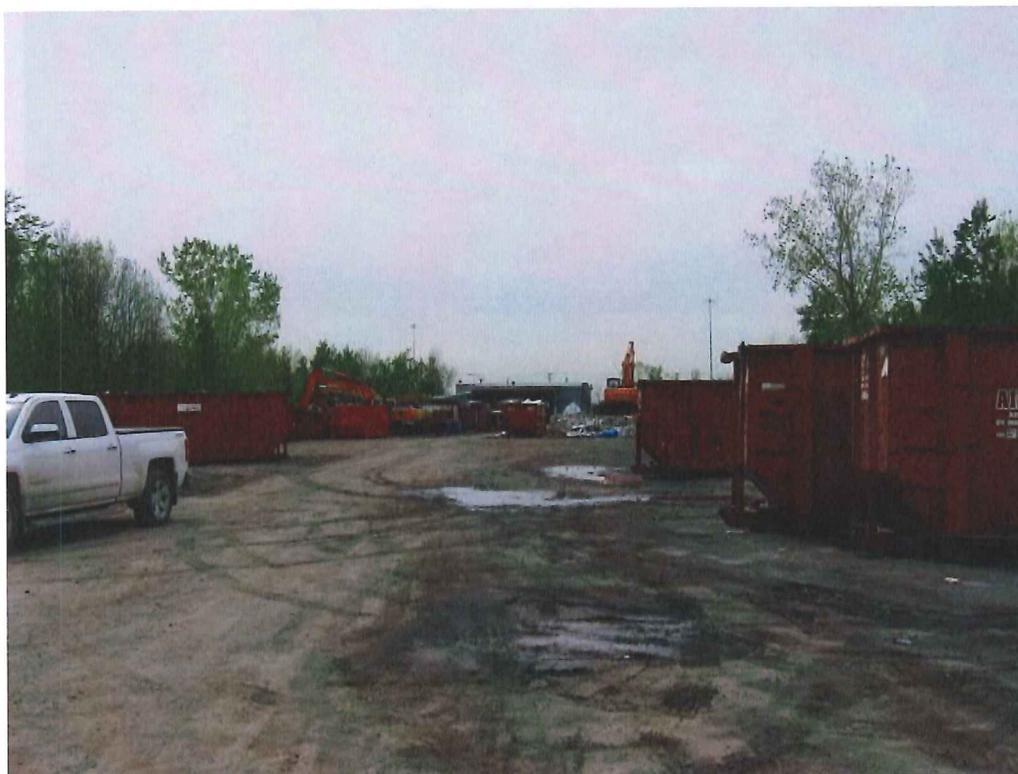
Vue de l'aire d'entreposage de l'entreprise

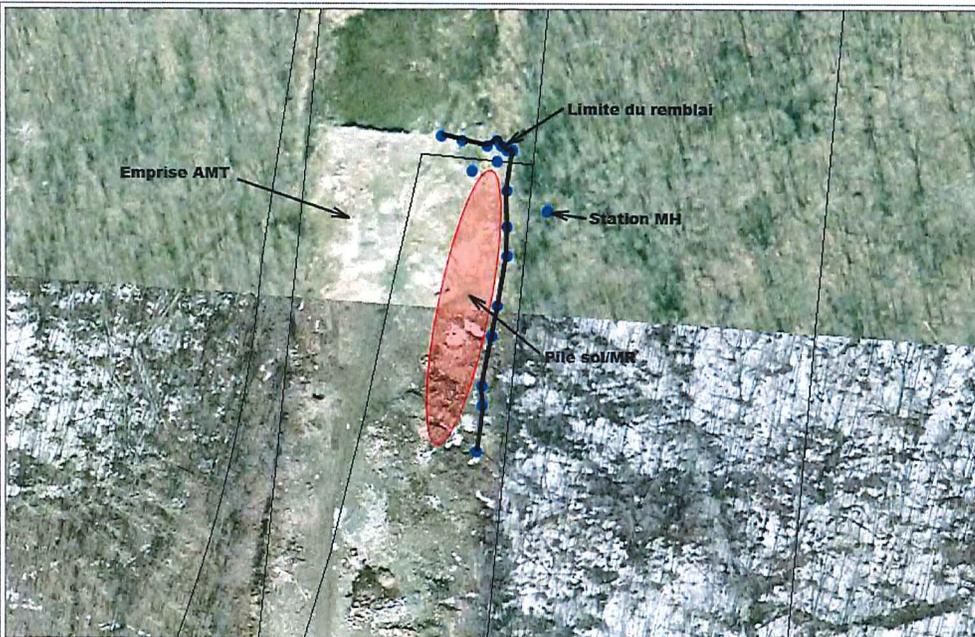
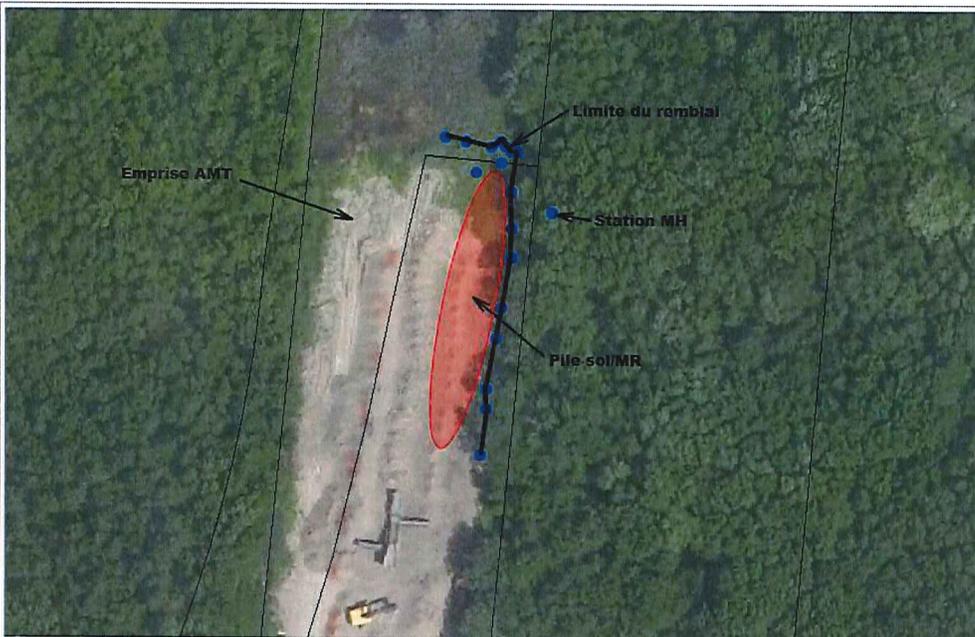
Titre : Localisation des éléments observés par rapport à l'état du terrain en 1999, 2005 et 2011

Afin de déterminer si le remblai s'est poursuivi, le cas échéant, dans un milieu humide, une station d'identification a été réalisée en bordure du remblai, côté est (voir Station MH sur croquis 001). Plusieurs critères d'identification des milieux humides ont été relevés :
