**Objet : Demande d'accès aux documents concernant les lots 37-P, 38-P, 39-P, 40-P, 41-P, 42-P, 43-P et 44-P, rang 7, canton de Tremblay**

Date de l'inspection :	Année 2012	Mois 09	Jour 27	Heure d'arrivée : 10h30 Heure de départ : 11h00
N° de référence : 7710-02-01-0203600			N° d'intervention : 300398197	
N° Intervenant : Y2007253			N° de lieu (SAGO): X2010679	
Objet : Suivi des visites ferme par ferme. Vérifier si les animaux ont accès aux cours d'eaux

**RAPPORT DE SURVEILLANCE AÉRIENNE**  
Centre de contrôle environnemental du Québec

RECENSEMENT DES EXPLOITATIONS AGRICOLES  
(VISITE FERME PAR FERME)  
LIEU D'ÉLEVAGE ET/OU D'ÉPANDAGE

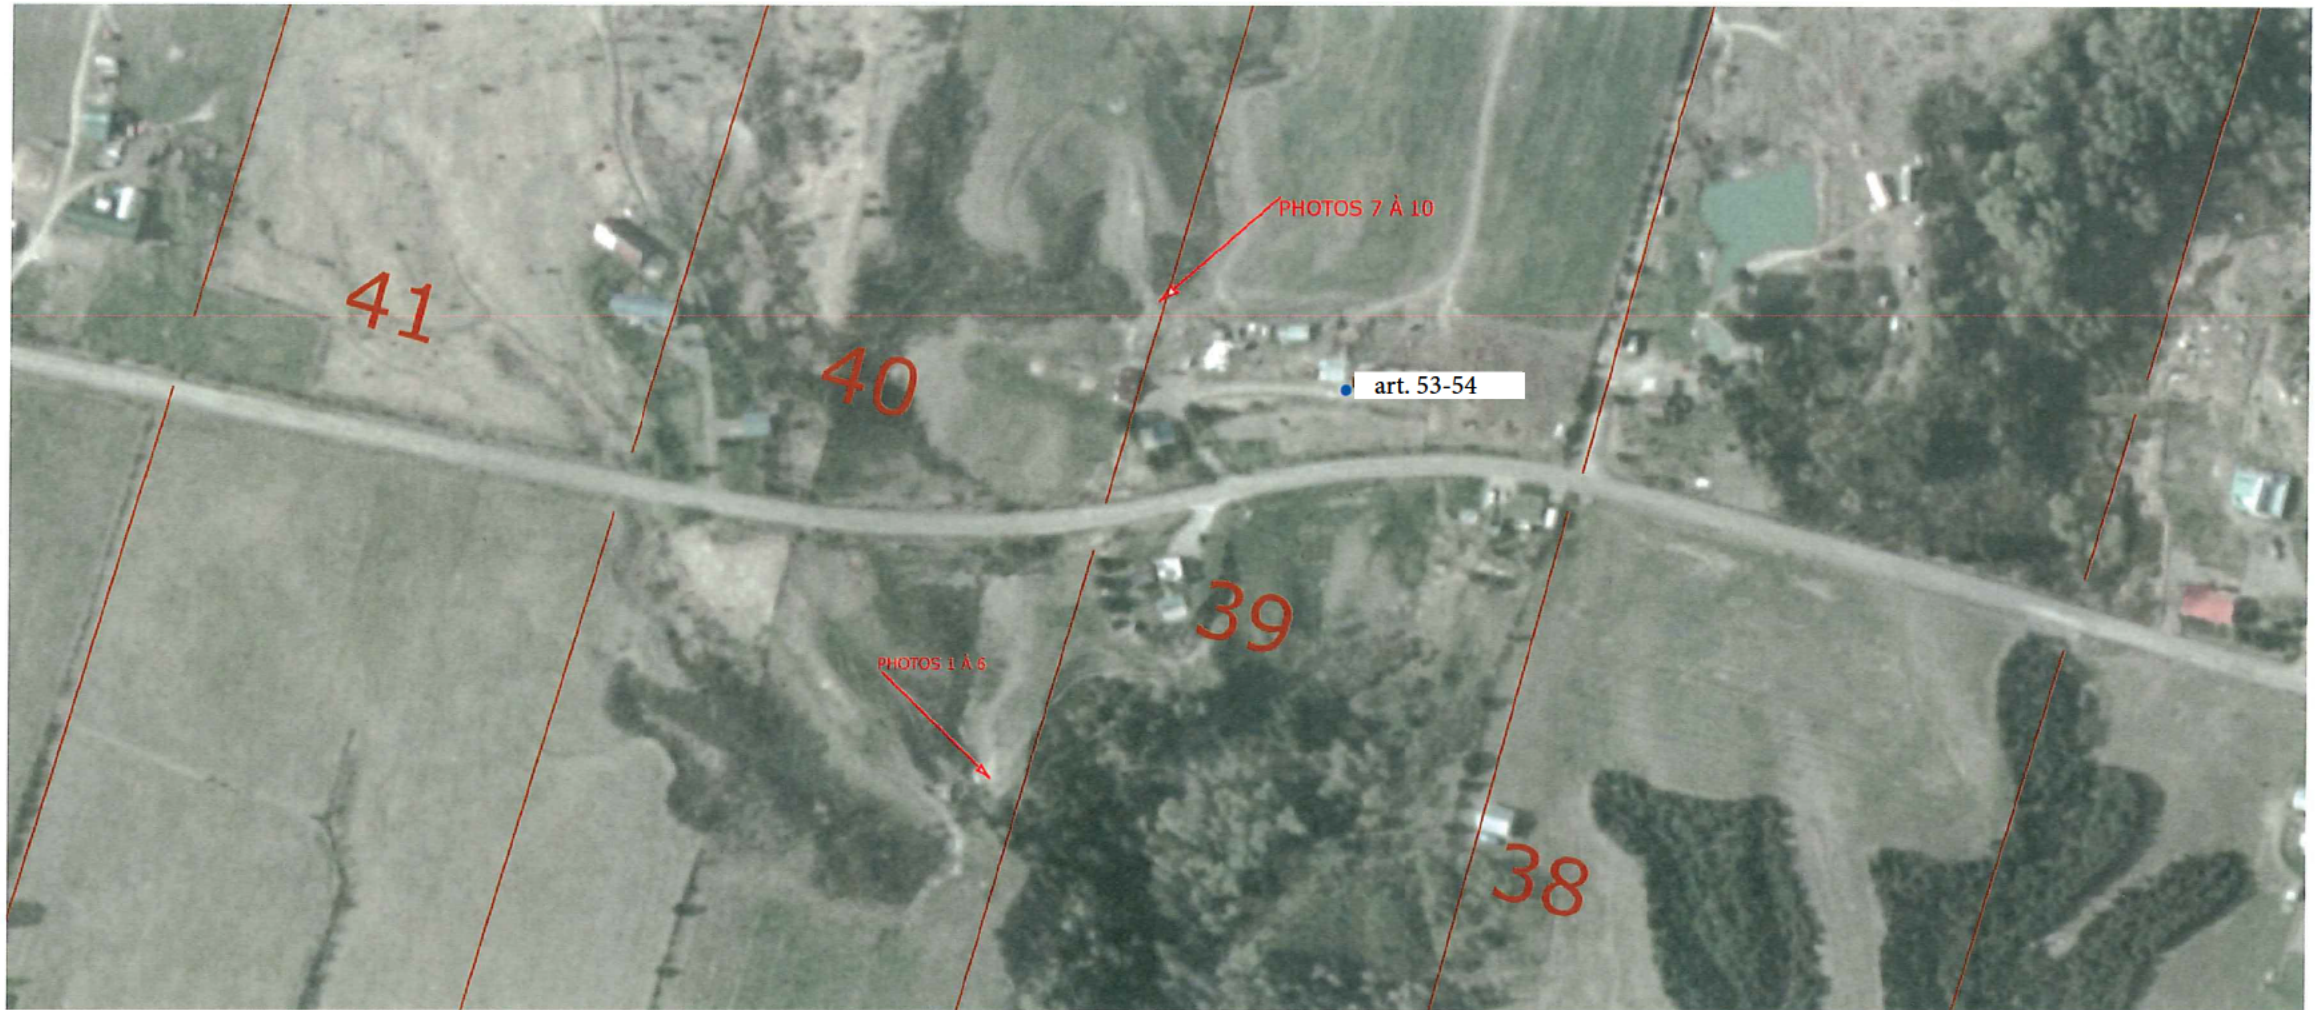
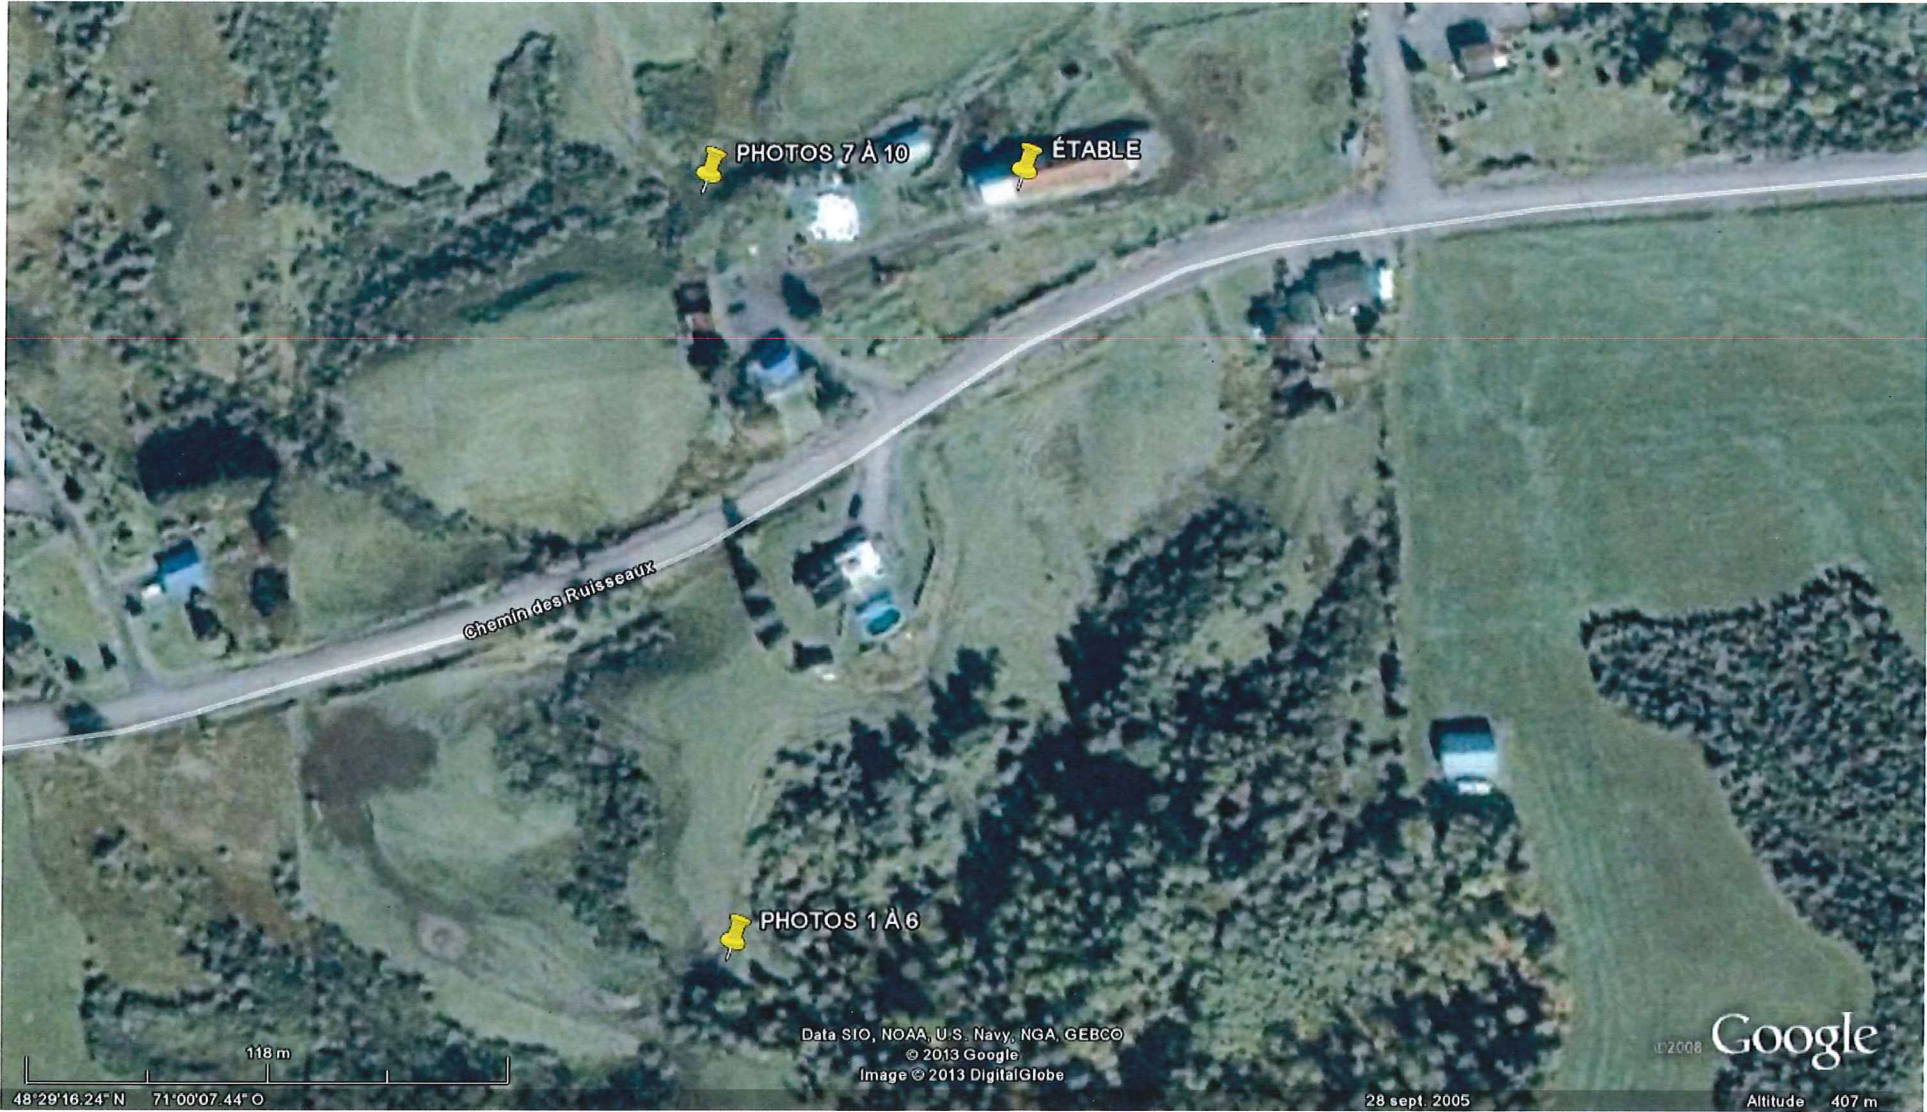
Lors de mon inspection du 27 septembre 2012, l'exploitant, art. 53-54 avait débuté l'installation de clôture le long des différents cours d'eaux sur la ferme ou les animaux ont accès mais la mise en place n'était pas terminée.

Il faudra cependant vérifier si l'installation des clôtures le long des cours d'eaux est terminée.

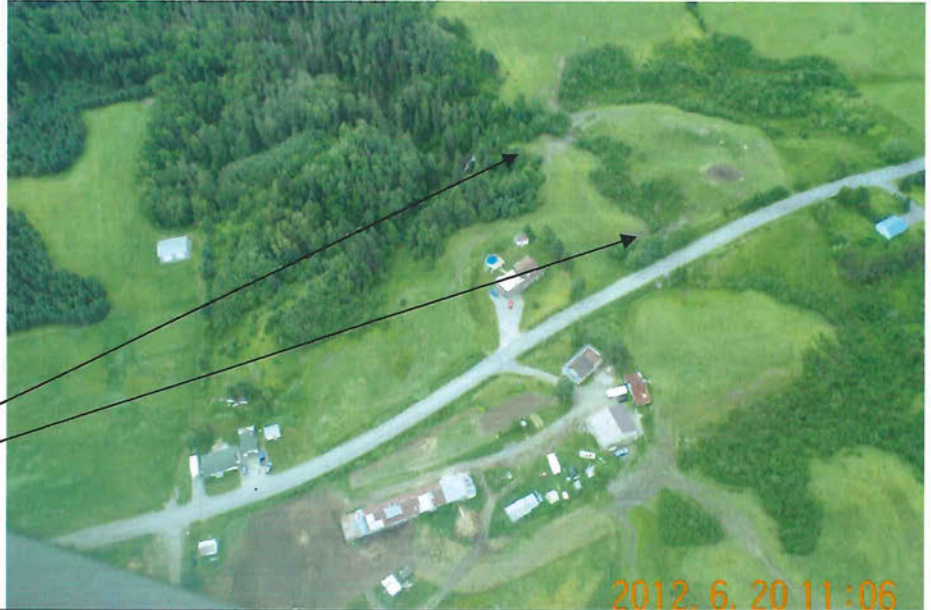
<b>Photo n°: 1</b>

<b>Fichier : image 268 (kodak Alain)</b>	
<b>Description :</b> <b>Vue d'ensemble</b> <b>Zone d'accès</b>

Selon les photos prises lors du survol, il semble y avoir accès des animaux aux cours d'eau. Article 4 REA.

Prévoir une inspection pour vérifier cet élément. Notez bien que selon SAGO, une inspection fût réalisée le 27 septembre 2012, voir suivi en fonction de l'inspection terrain

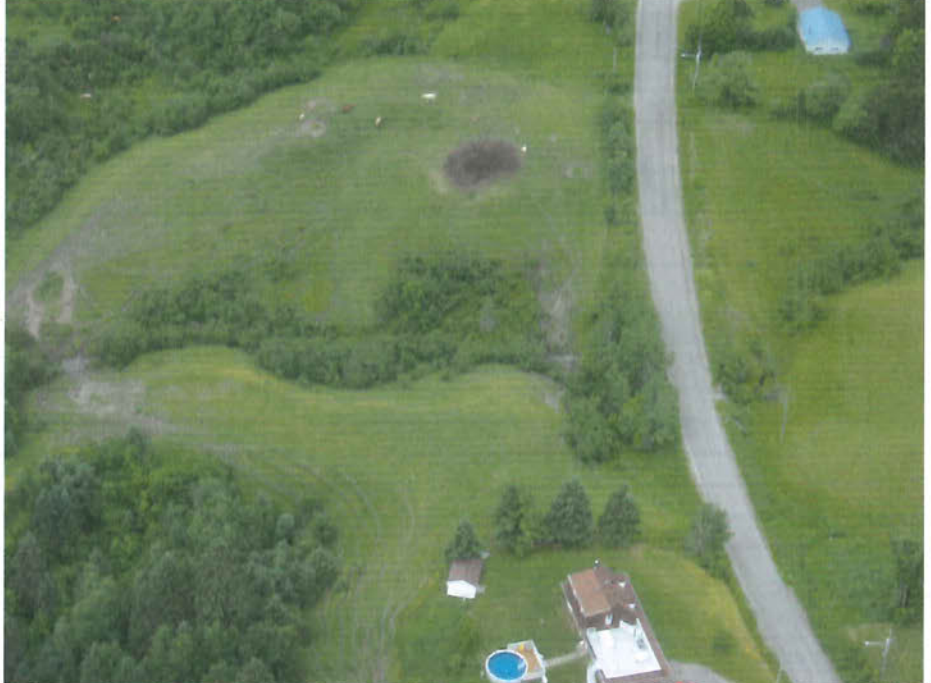
<b>Photo n°: 2</b>

<b>Fichier : P6200654 (kodak Annie)</b>	
<b>Description :</b> <b>Vue de la zone d'accès</b> <b>Présence d'animaux aux champs</b>
