Objet : Demande d'accès concernant :  
Obtention d'une copie du rapport d'inspection réalisée par Stéphane De Garie le  
28 février 2014, #401113833, sur le lot 2 211 569 du cadastre du Québec à  
Saint-Dominique

<b>1 Identification</b>		
Date de l'inspection : 2014-02-28	Heure d'arrivée : 12 h 45	Heure de départ : 14 h 00
Inspecteur : Stéphane De Garie	Accompagné de :

N° intervention : 300866688	Type d'intervention : Inspection
N° gestion documentaire : 7470-16-01-0327700	N° du rapport d'inspection : 401113833
N° demande : 200392115	Type de demande : Plainte à car. environnemental
But de l'inspection : Vérifier le bien fondé d'une plainte anonyme concernant de l'extraction de tourbe sur le lot 2 211 569 du cadastre du Québec, dans la municipalité de Saint-Dominique

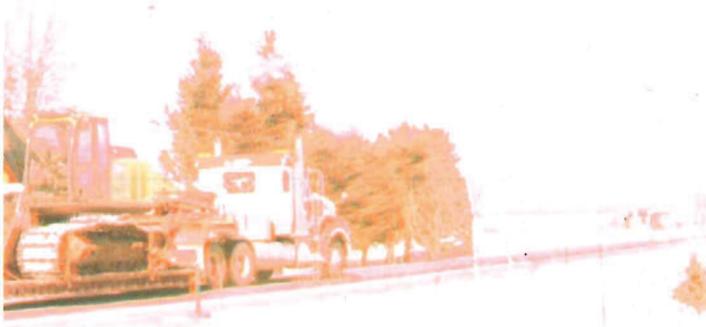
*DSCN0001.jpg*

Pelle hydraulique appartenant à Matériaux Paysagers Savaria Ltée quittant les lieux

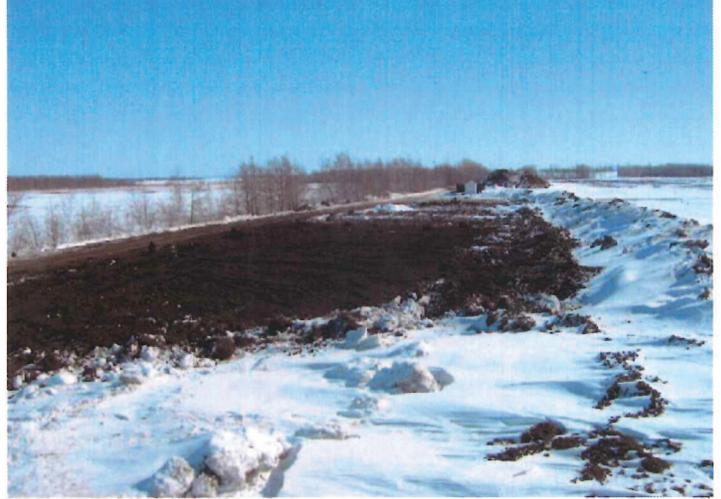
*DSCN0002.jpg*

Superficie récemment dégagée de l'amas de sol organique qui était entreposé. La couche de sol apparente est de nature organique, point de cheminement 00173

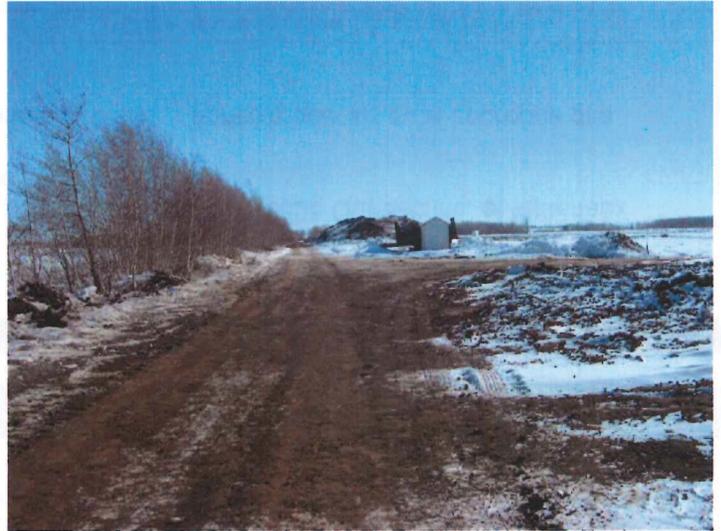
*DSCN0004.jpg*

Vue de la portion distale du lot 2 211 569 depuis le point de cheminement 00173

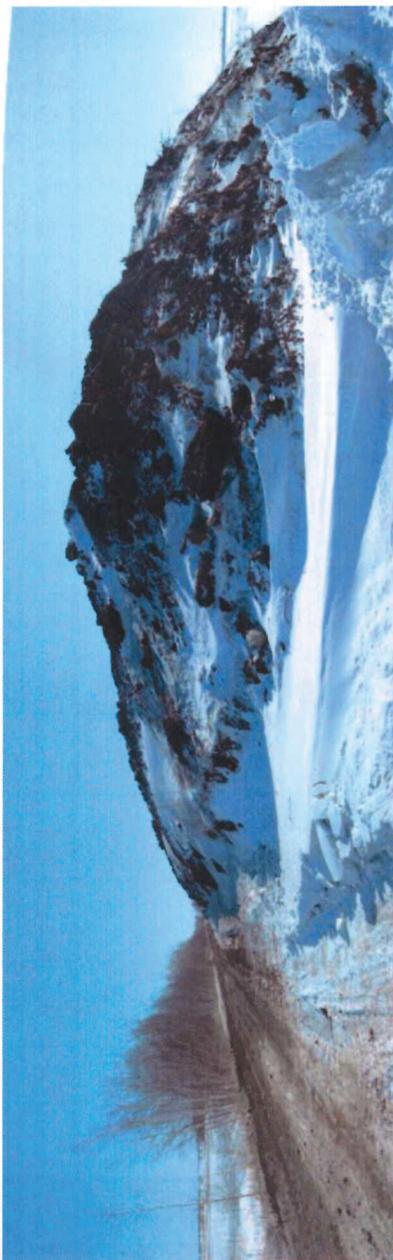
0010.JPG

n constitué de sols organiques, l'andain couvre une superficie de près de deux hectares sur le lot 2 211 569, début de l'enregistrement du tracé

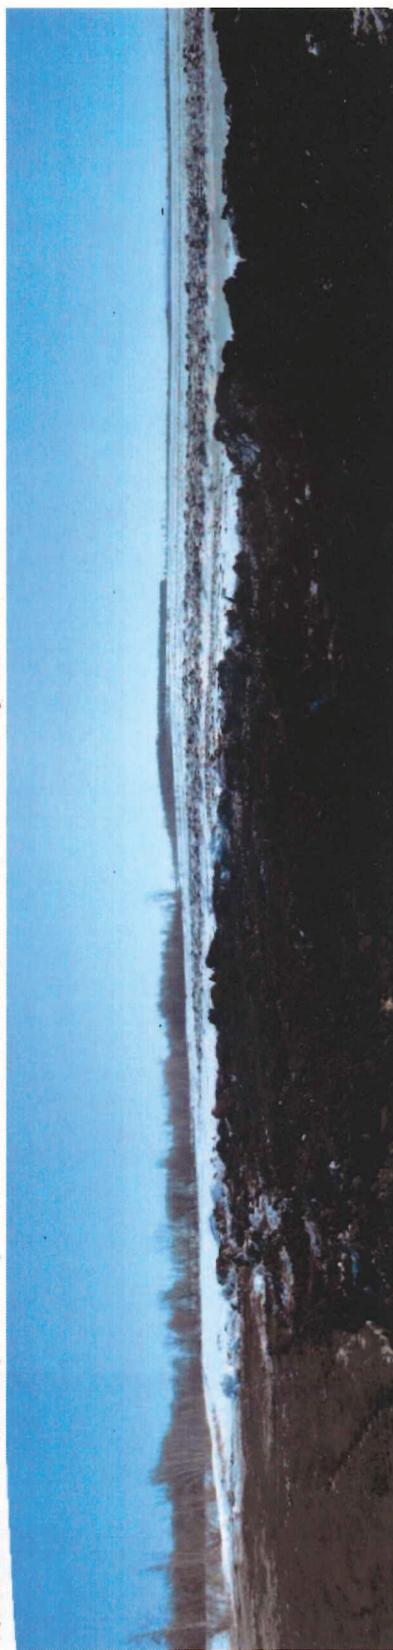
0016.JPG

é à cet endroit, point de cheminement 00260, le travail effectué dernièrement visait à regrouper des amas isolés pour constituer un seul andain et cultiver les sols ainsi dégagés

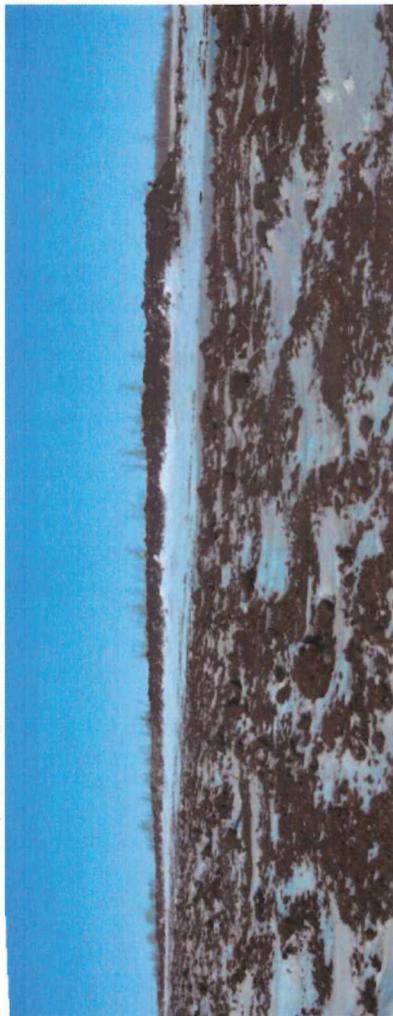
0021.JPG

présent sur toute la superficie parcourue lors de l'inspection vue depuis le point de cheminement 00346
