Objet : Demande d'accès à l'information concernant la sablière Placement  
Jean Miller à la Conception (rapport d'inspection)

# RAPPORT D'INSPECTION

**Sablière Placement Jean Miller, La Conception**  
2015-04-29

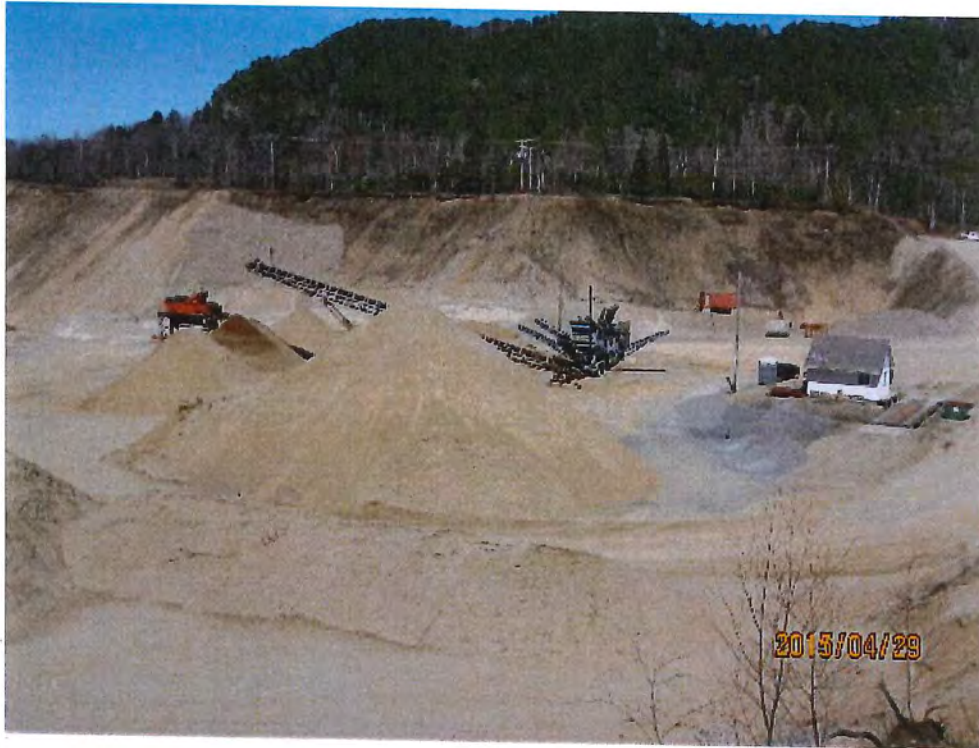
IMG\_0660.jpg

Photo 1. Vue d'ensemble de la sablière. La tamiseur fonctionne.

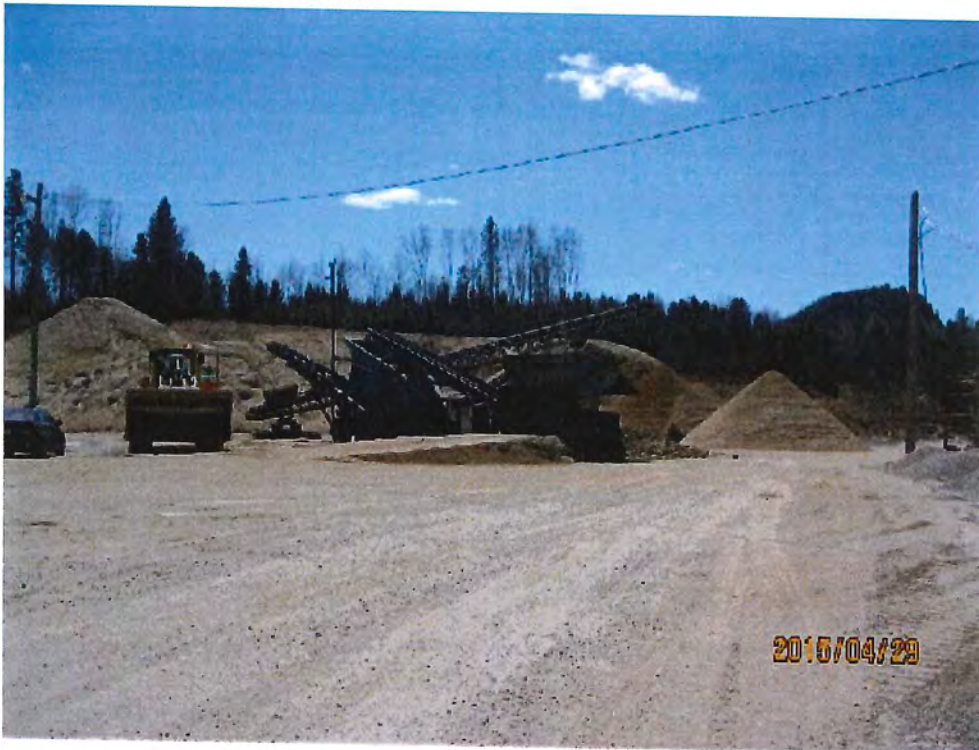
IMG\_0695.jpg

Photo 2. Vue rapprochée du tamiseur.

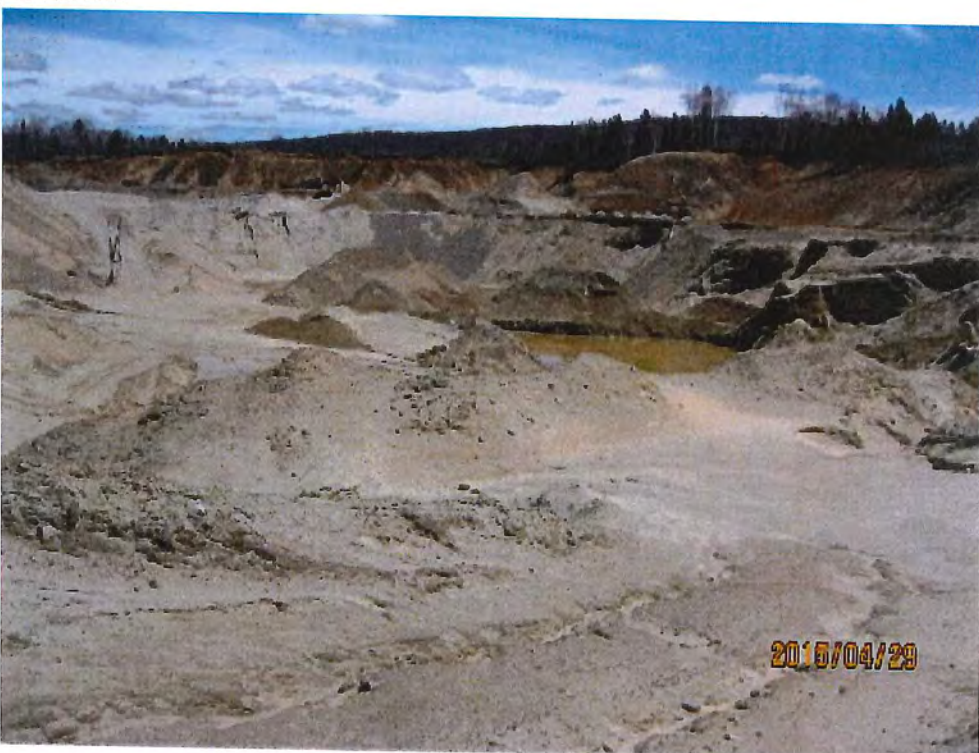
IMG\_0680.jpg

Photo 3. Vue d'ensemble de la sablière située sur le lot 10A.

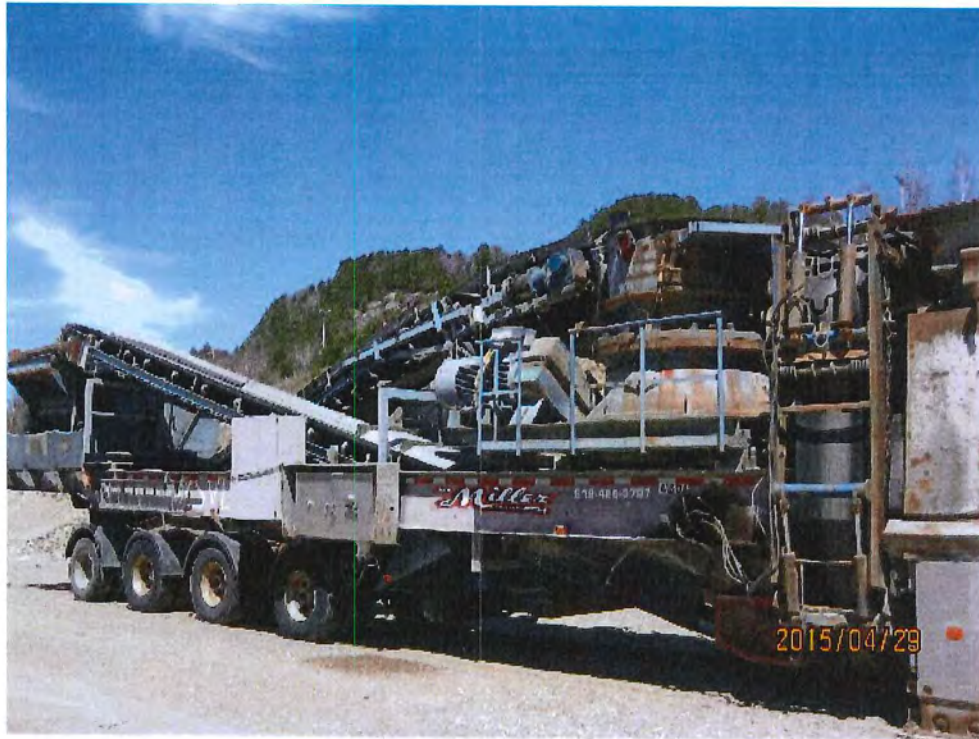
IMG\_0676.jpg

Photo 4. Vue rapprochée du concasseur

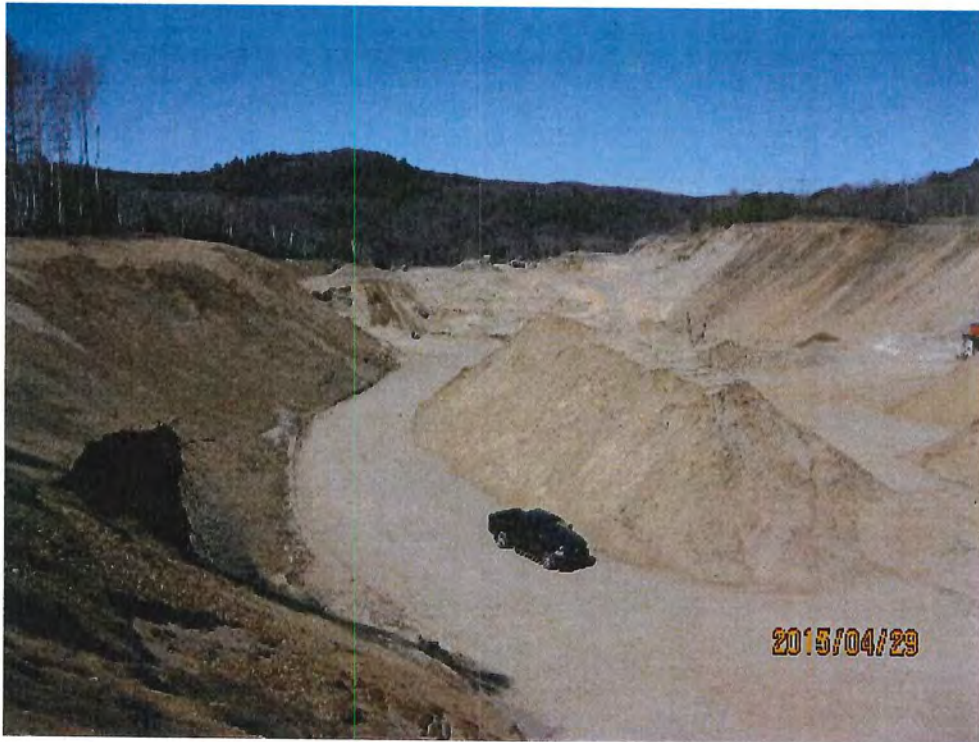
IMG\_0658.jpg

Photo 5. Vue de la pile #1 située sur la ligne du lot 10A.

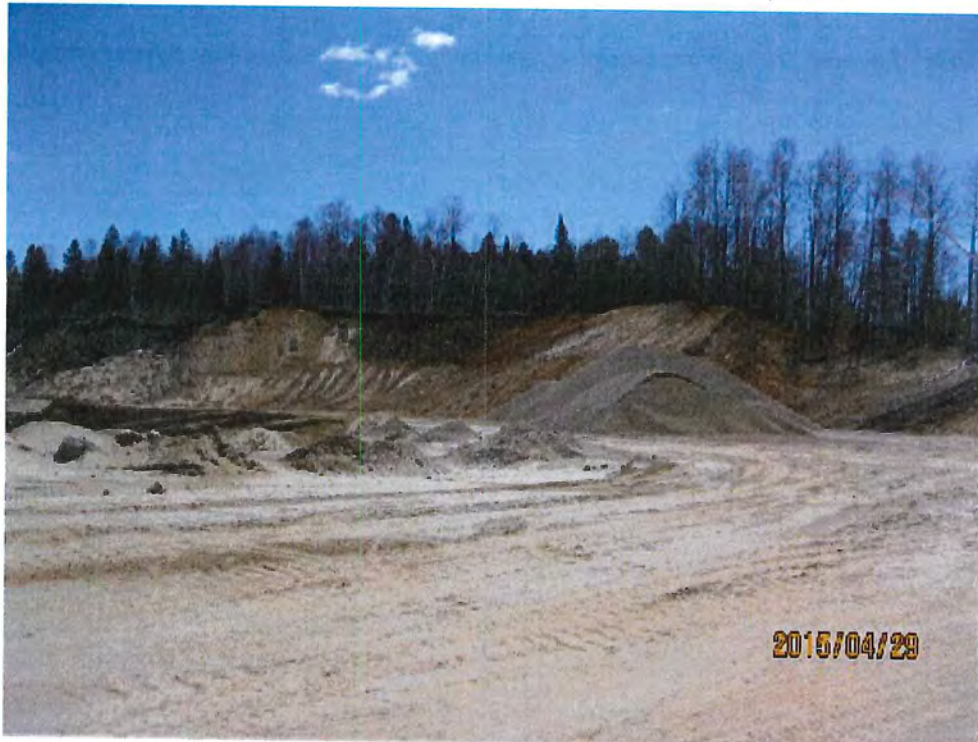
IMG\_0678.jpg

Photo 6. Vue de la pile #2 situé sur le lot 10A.

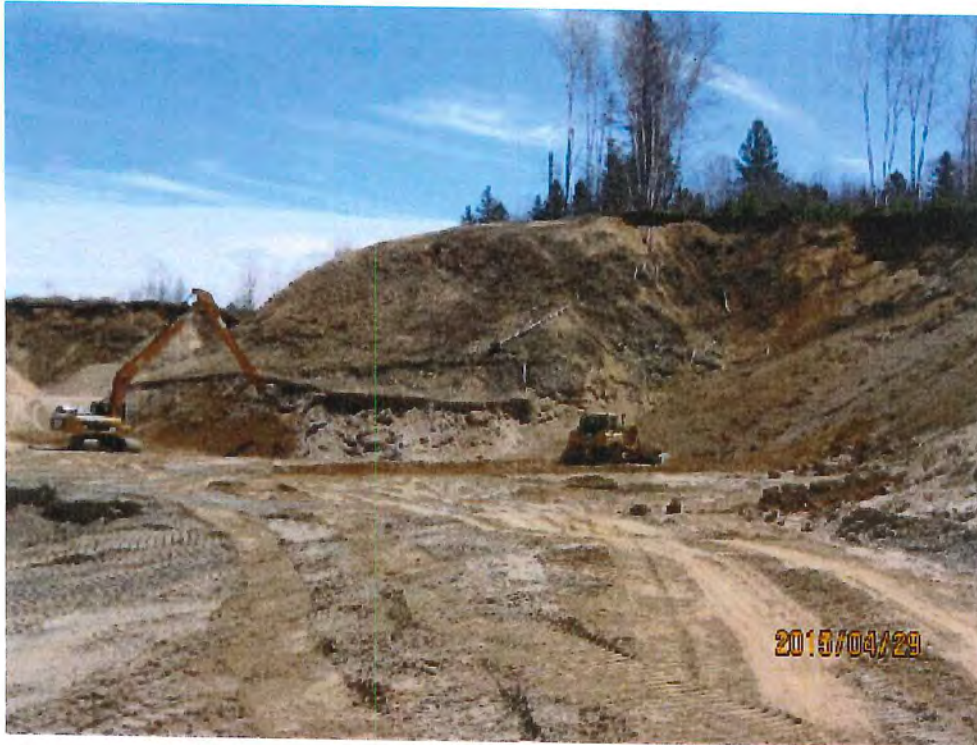
IMG\_0665.jpg

Photo 7. Adoucissement des pentes situées sur le lot 9A.

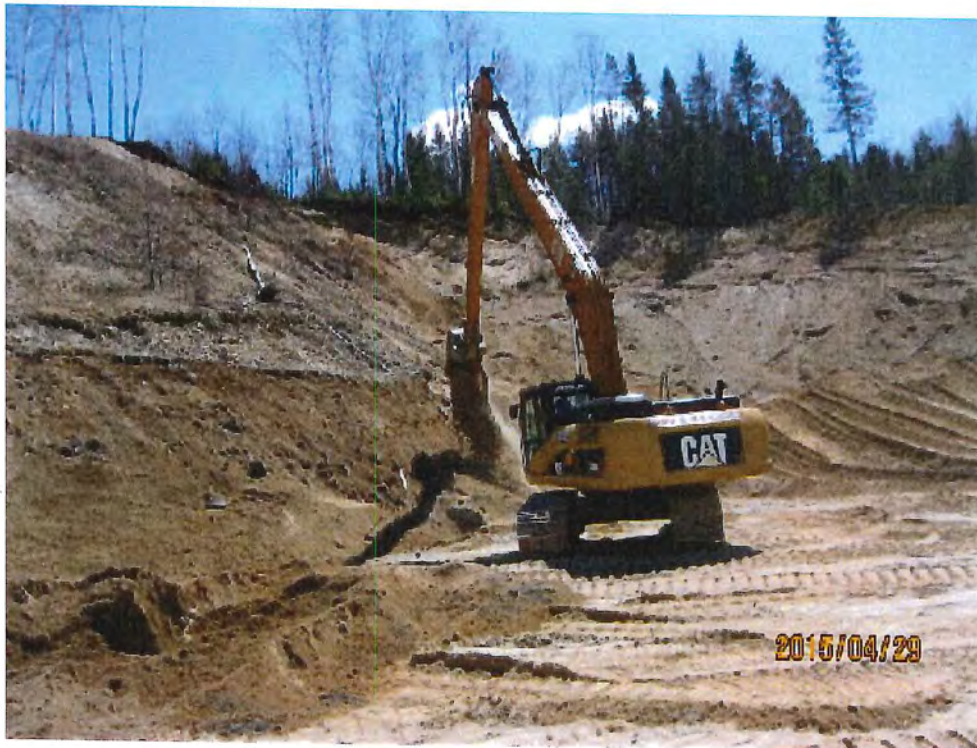
IMG\_0686.jpg

Photo 8. Adoucissement des pentes situées sur le lot 9A.

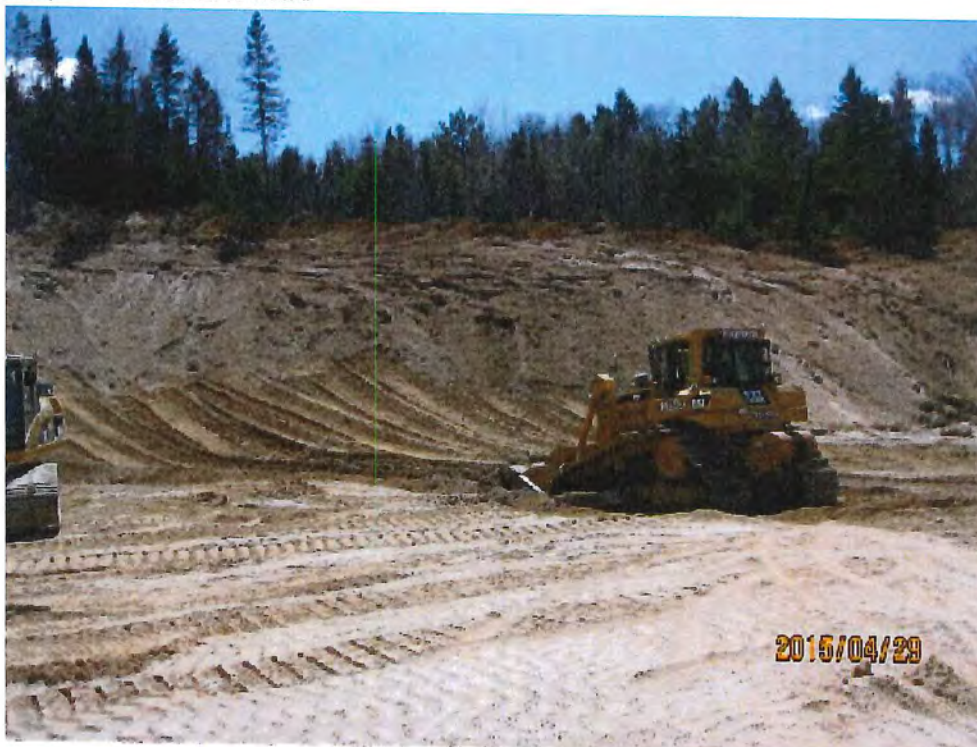
IMG\_0687.jpg

Photo 9. Adoucissement des pentes situées sur le lot 9A.

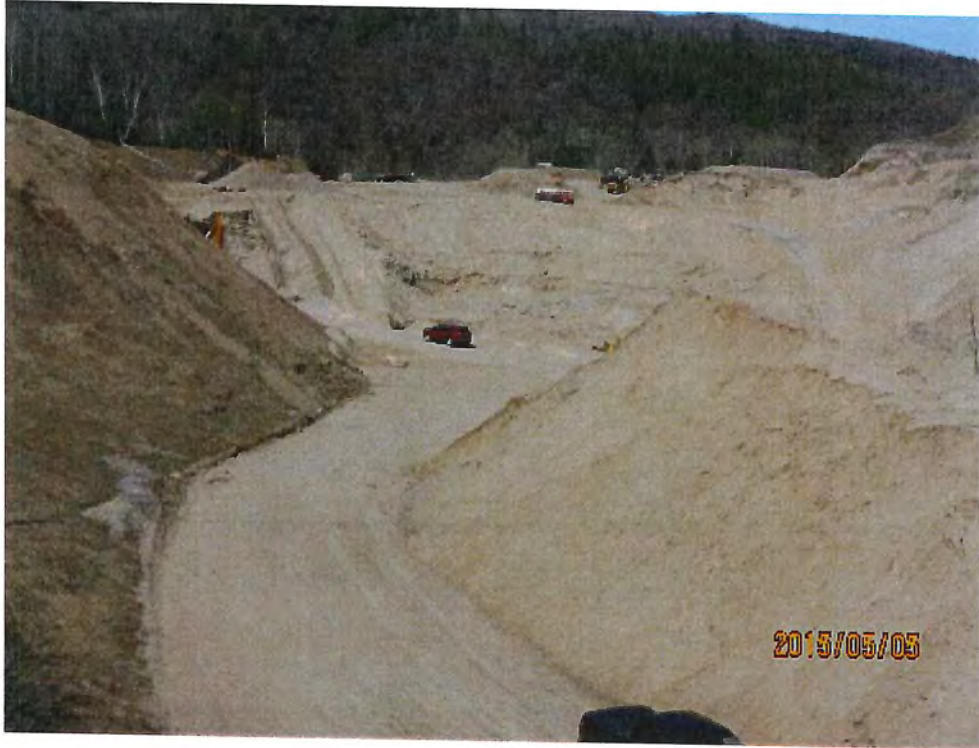
IMG\_0713.jpg

Photo 1. Vue d'ensemble de la sablière.

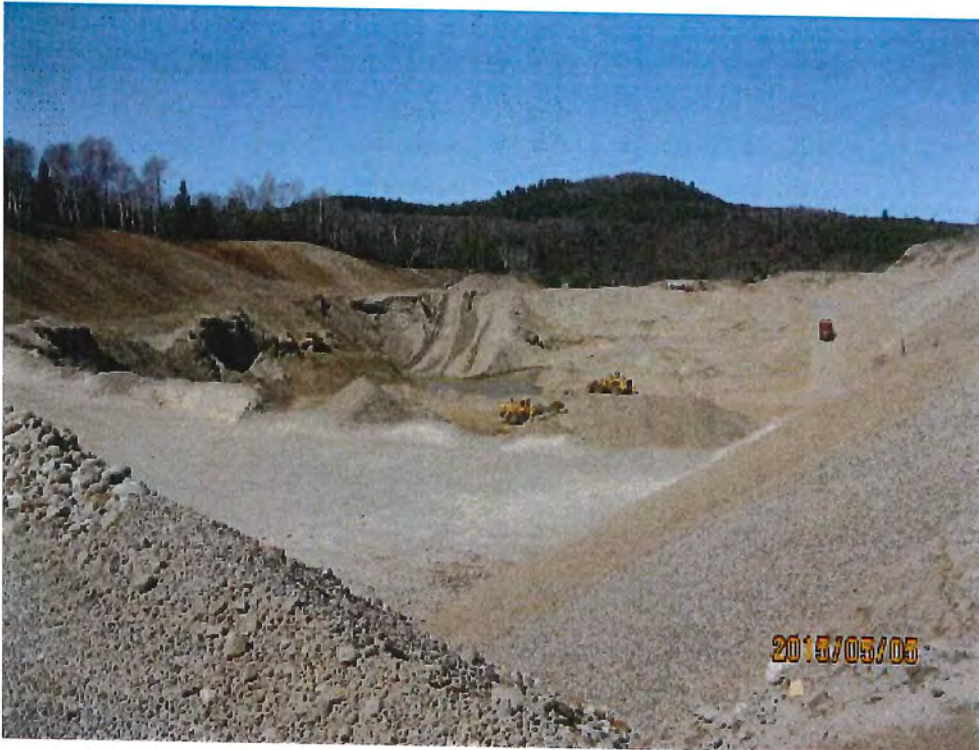
IMG\_0709.jpg

Photo 2. Vue de la zone où il y a eu plusieurs chargements d'agrégats.

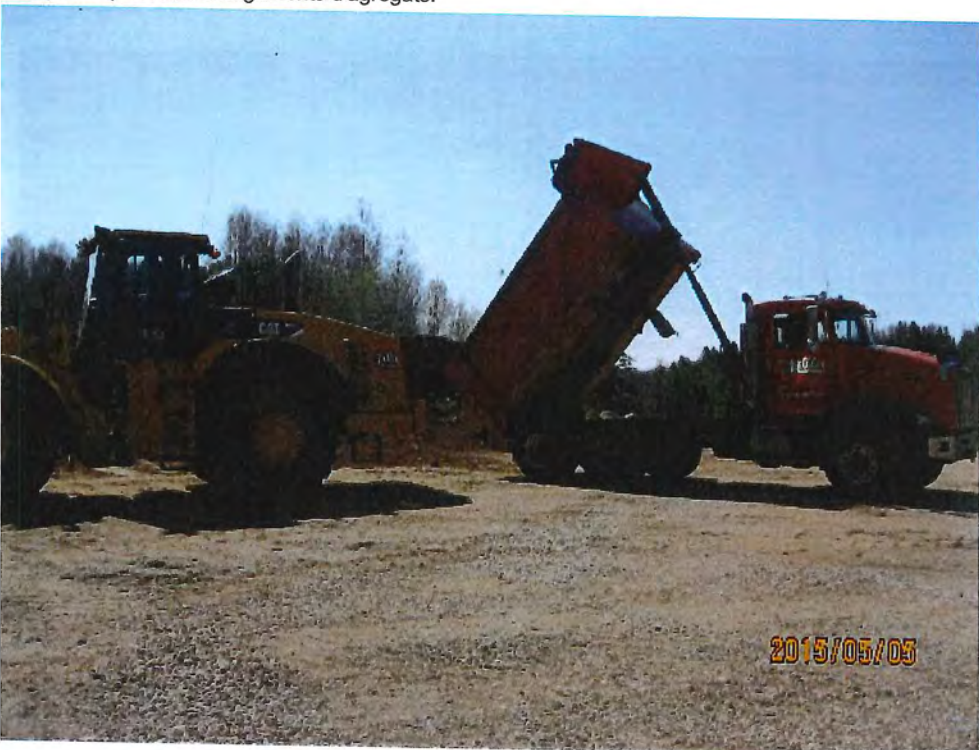
IMG\_0697.jpg

Photo 3. Déchargement d'agrégats provenant de la sablière dans le but de faire du concassage.

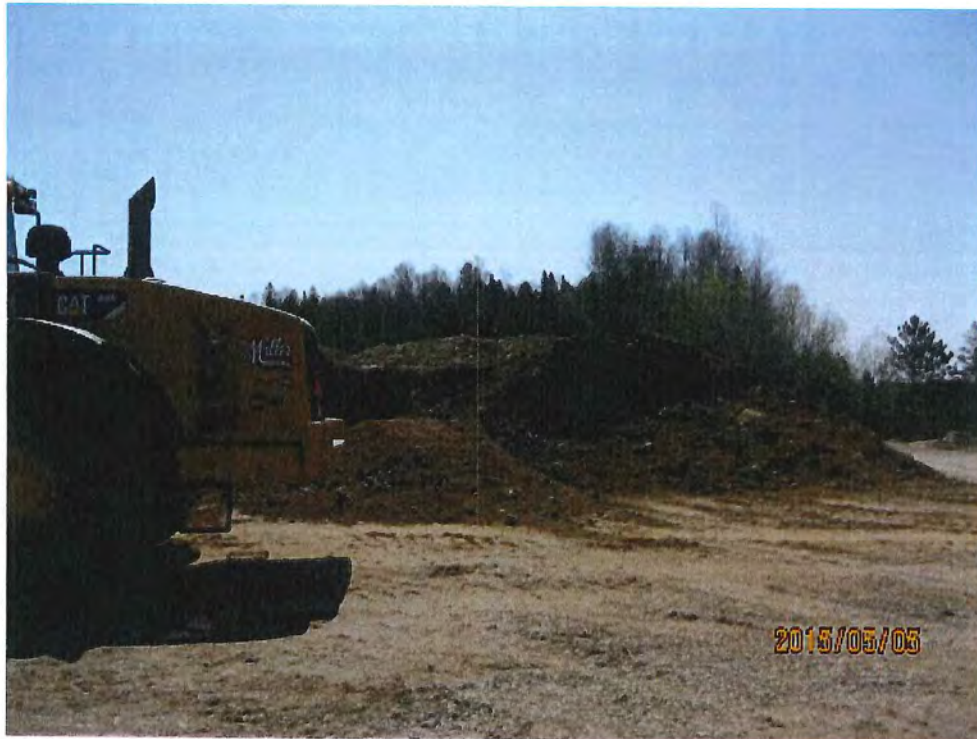
IMG\_0698.jpg

Photo 4. Vue de l'amas qui a été déchargé.

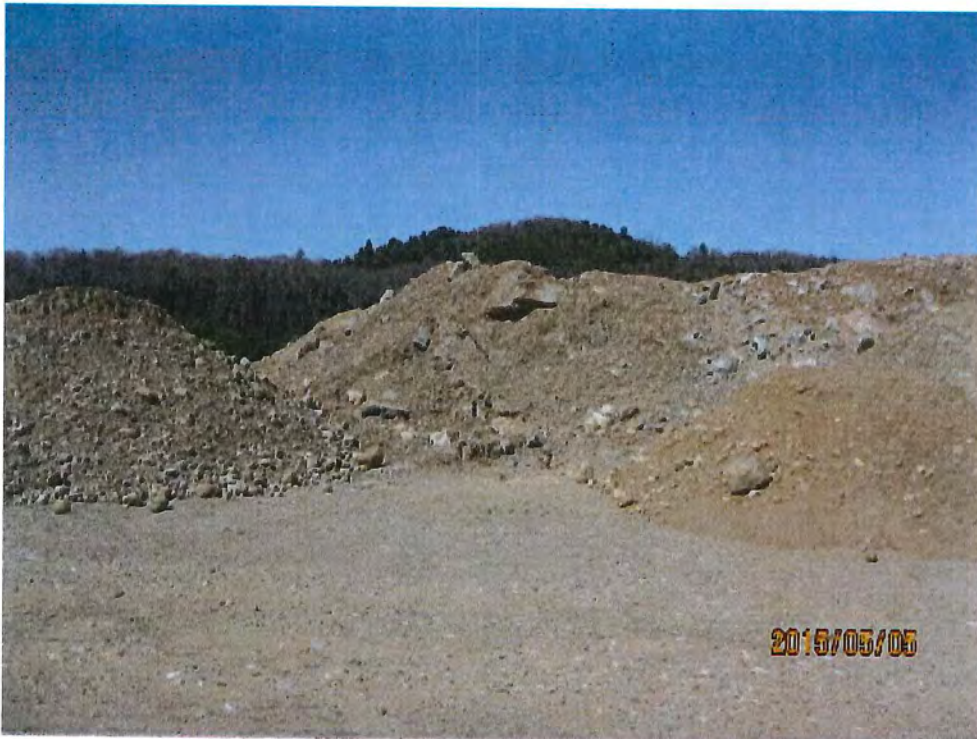
IMG\_0705.jpg

Photo 5. Agrégats entreposés dans la zone de déchargement.

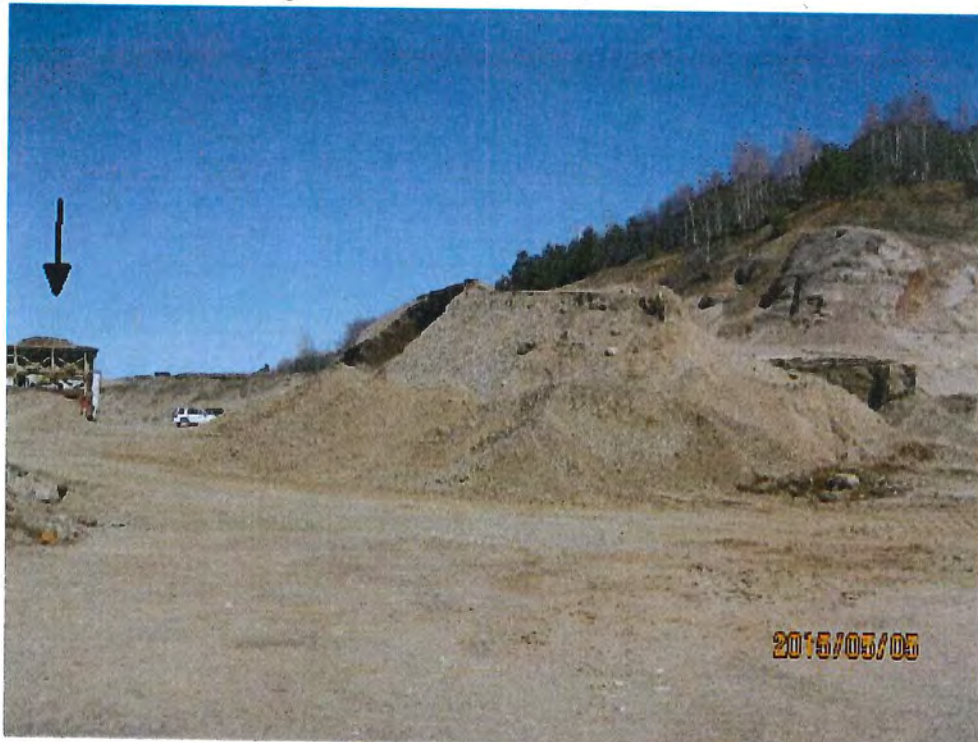
IMG\_0704.jpg

Photo 6. Vue du concasseur.

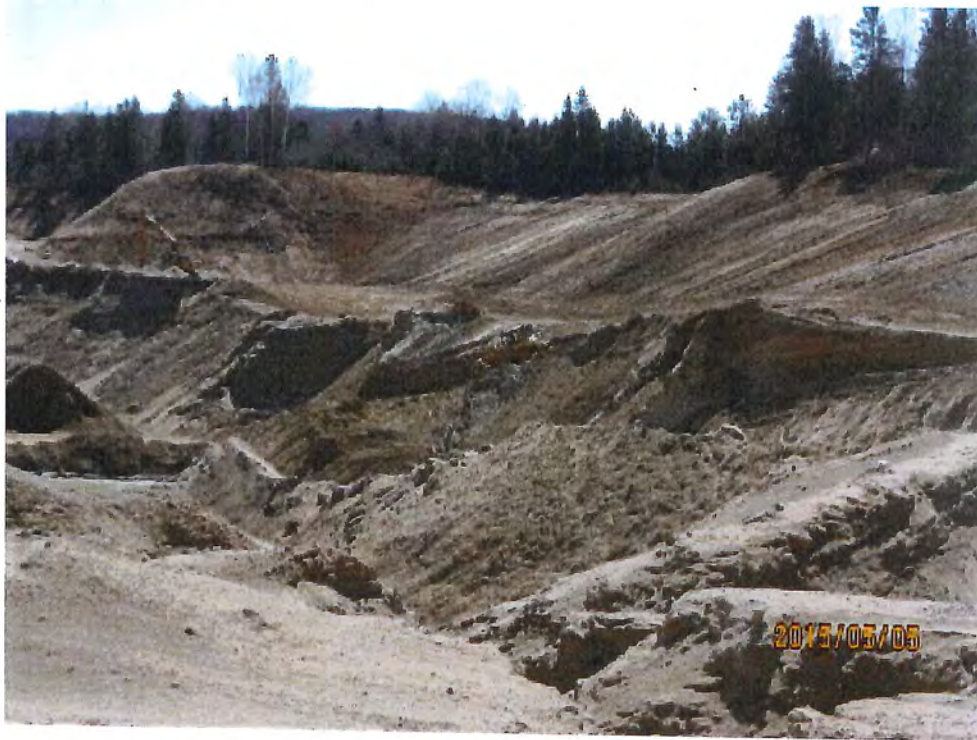
IMG\_0702.jpg

Photo 7. Adoucissement des pentes situées sur le lot 9A.

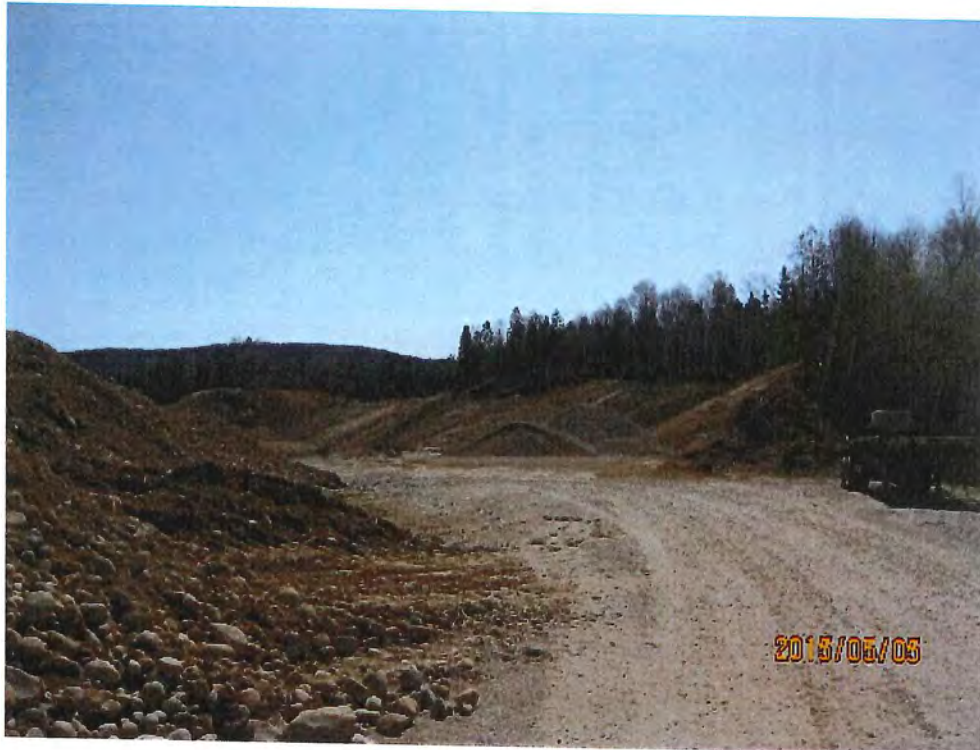
IMG\_0699.jpg

Photo 8. Adoucissement des pentes situées sur le lot 9A.

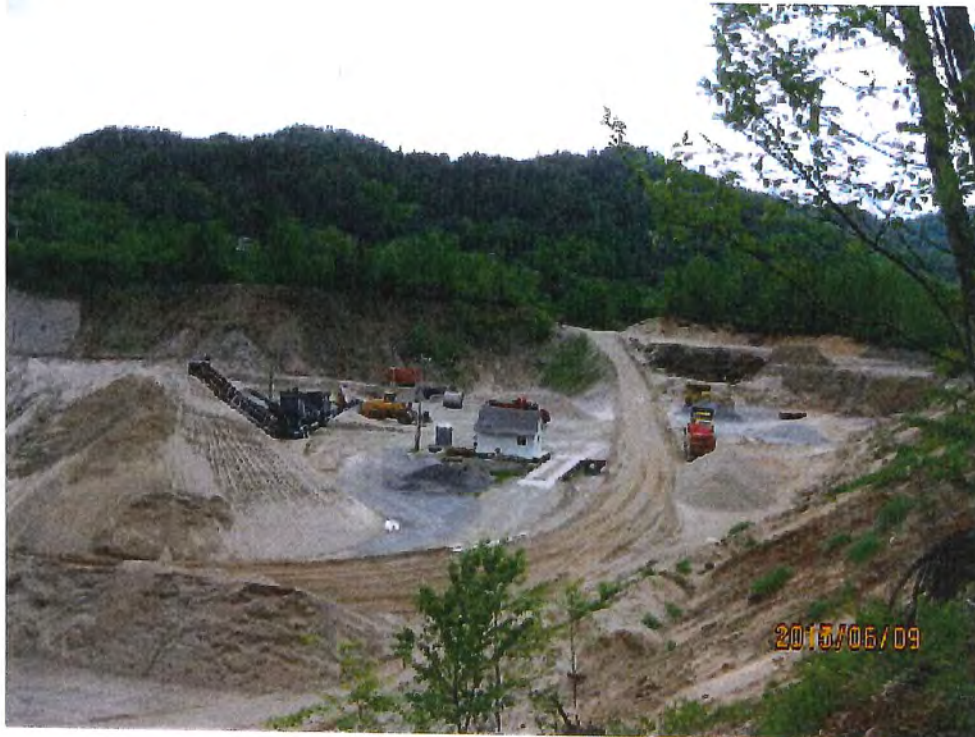
IMG\_0826.jpg

Photo 1. Vue d'ensemble de la sablière

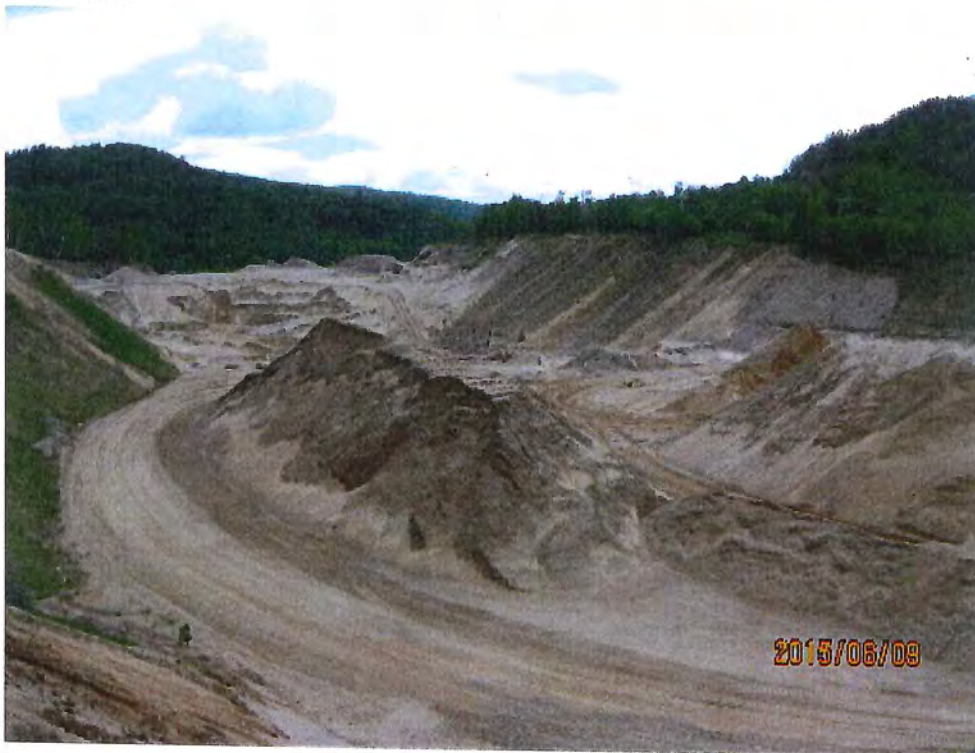
IMG\_0825.jpg

Photo 2. Vue d'ensemble de la sablière.

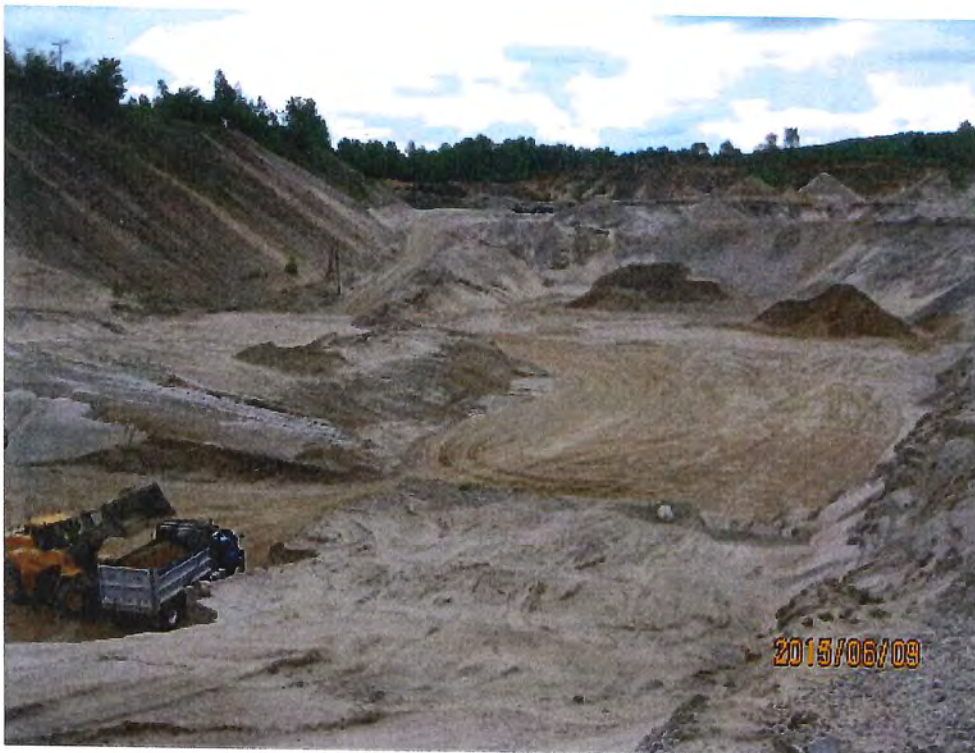
IMG\_0816.jpg

Photo 3. Chargement de sable effectué sur une partie du lot 10A.

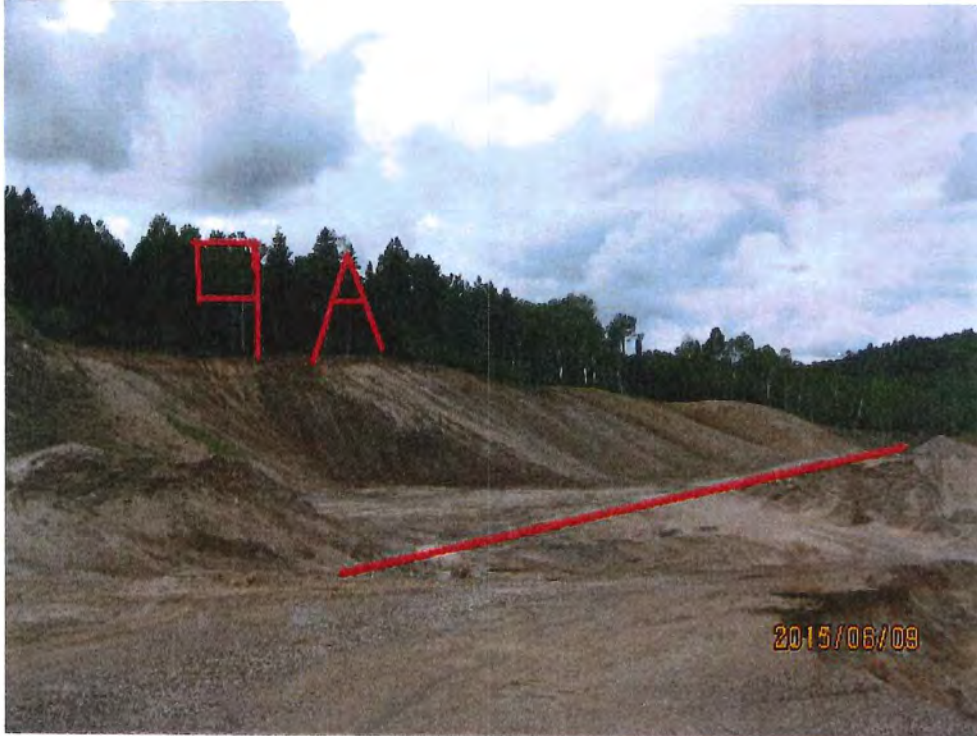
IMG\_0795.jpg

Photo 4. Vue d'ensemble du nivellement des pentes.

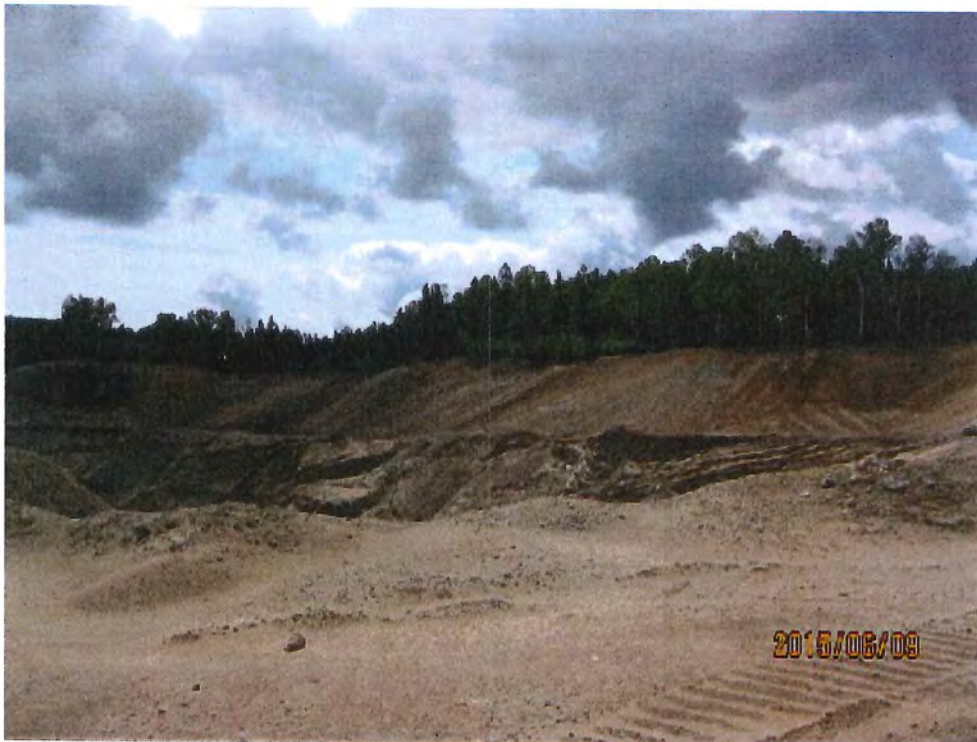
IMG\_0786.jpg

Photo 5. Vue d'ensemble du nivellement des pentes.

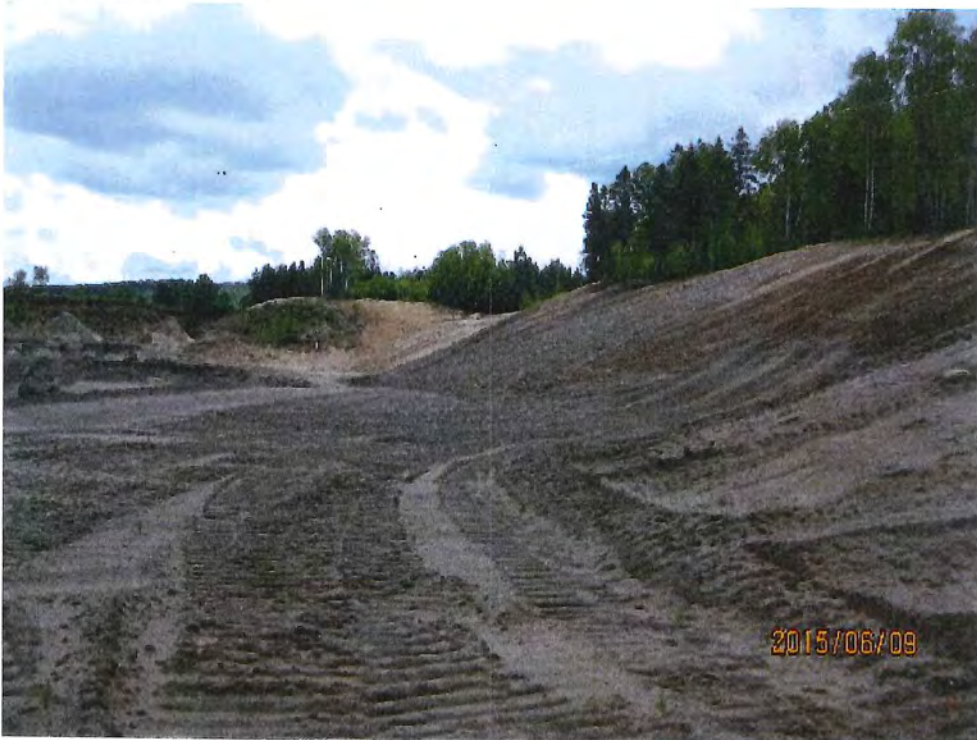
IMG\_0788.jpg

Photo 6. Vue de la plantation de pins. Dans le chemin, je n'ai constaté aucun arbre.

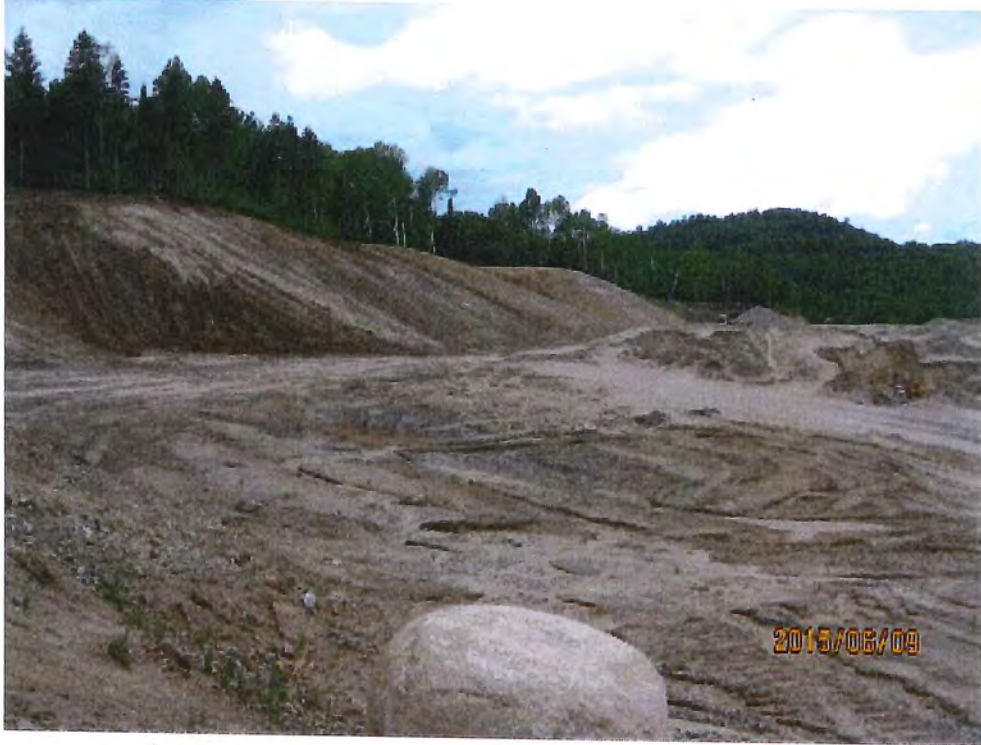
IMG\_0824.jpg

Photo 7. Vue d'ensemble des travaux de restauration: nivellement des pente et plantation d'arbres.

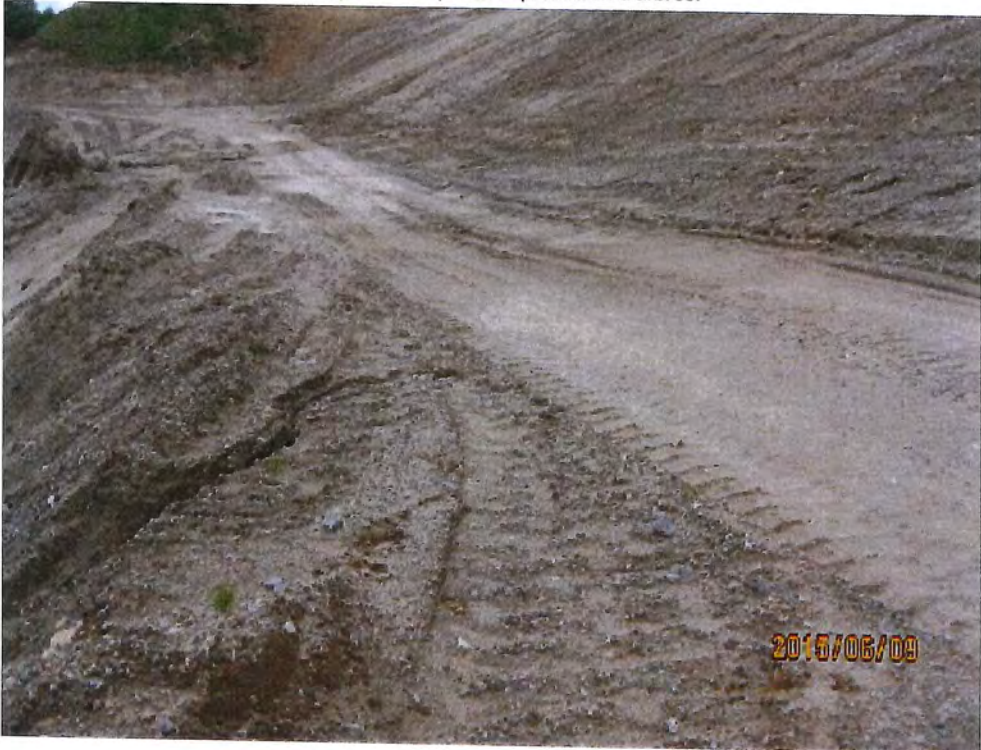
IMG\_0808.jpg

Photo 8. Chemin où il n'y a pas de plantation d'arbres.

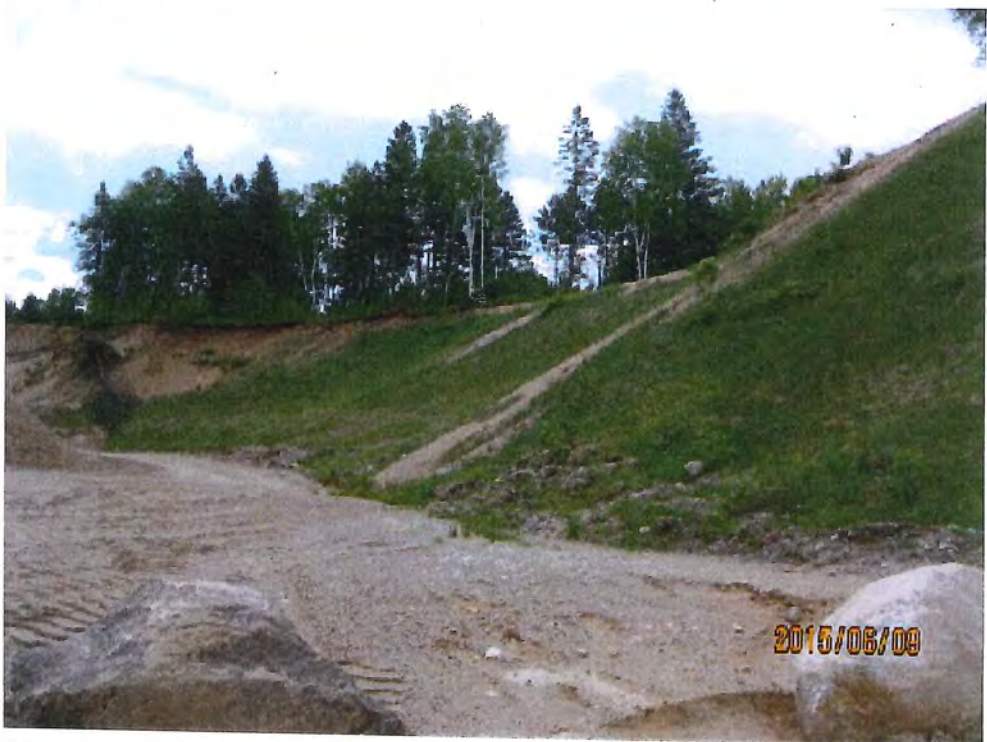
IMG\_0794.jpg

Photo 9. Zone revégétalisée depuis quelques années.

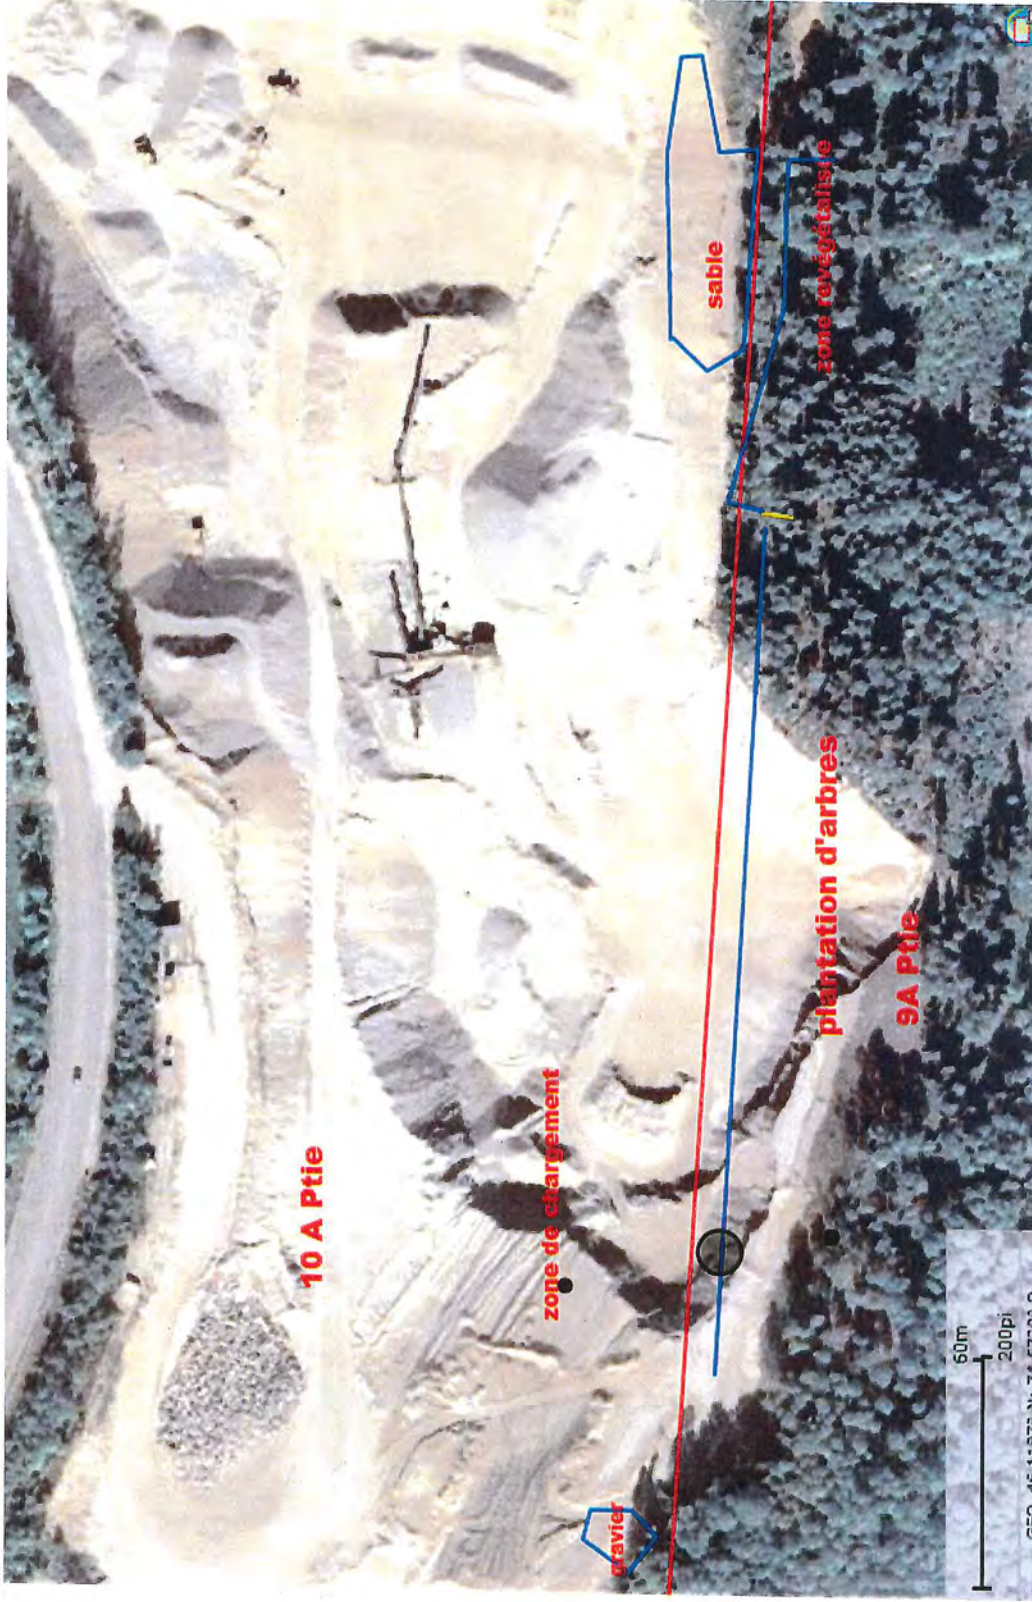
- La restauration d'une partie du lot 9A n'est pas complétée en totalité (voir croquis).

Le cercle noir représente la précision du GPS qui est d'environ 6 mètres. Nous pouvons donc conclure que la restauration a été effectuée majoritairement sur une partie du lot 9A.
