Objet : Demande d'accès aux documents concernant la propriété située sur les
lots 4 655 302, 5 243 649 et 5 262 905 à Mont-Laurier
V/Réf. : 15 2211

RAPPORT D'INSPECTION
Centre de contrôle environnemental du Québec

Le 14 mai 2015, je me déplace vers le lieu de la sablière. Sur place je rencontre M. Pascal Lachaine de 2626-3350 Québec inc le nouveau propriétaire et M. Coursol de Gestion R.H. Coursol inc. Sur les lieux, nous discutons des limites de l'aire d'exploitation de la sablière.

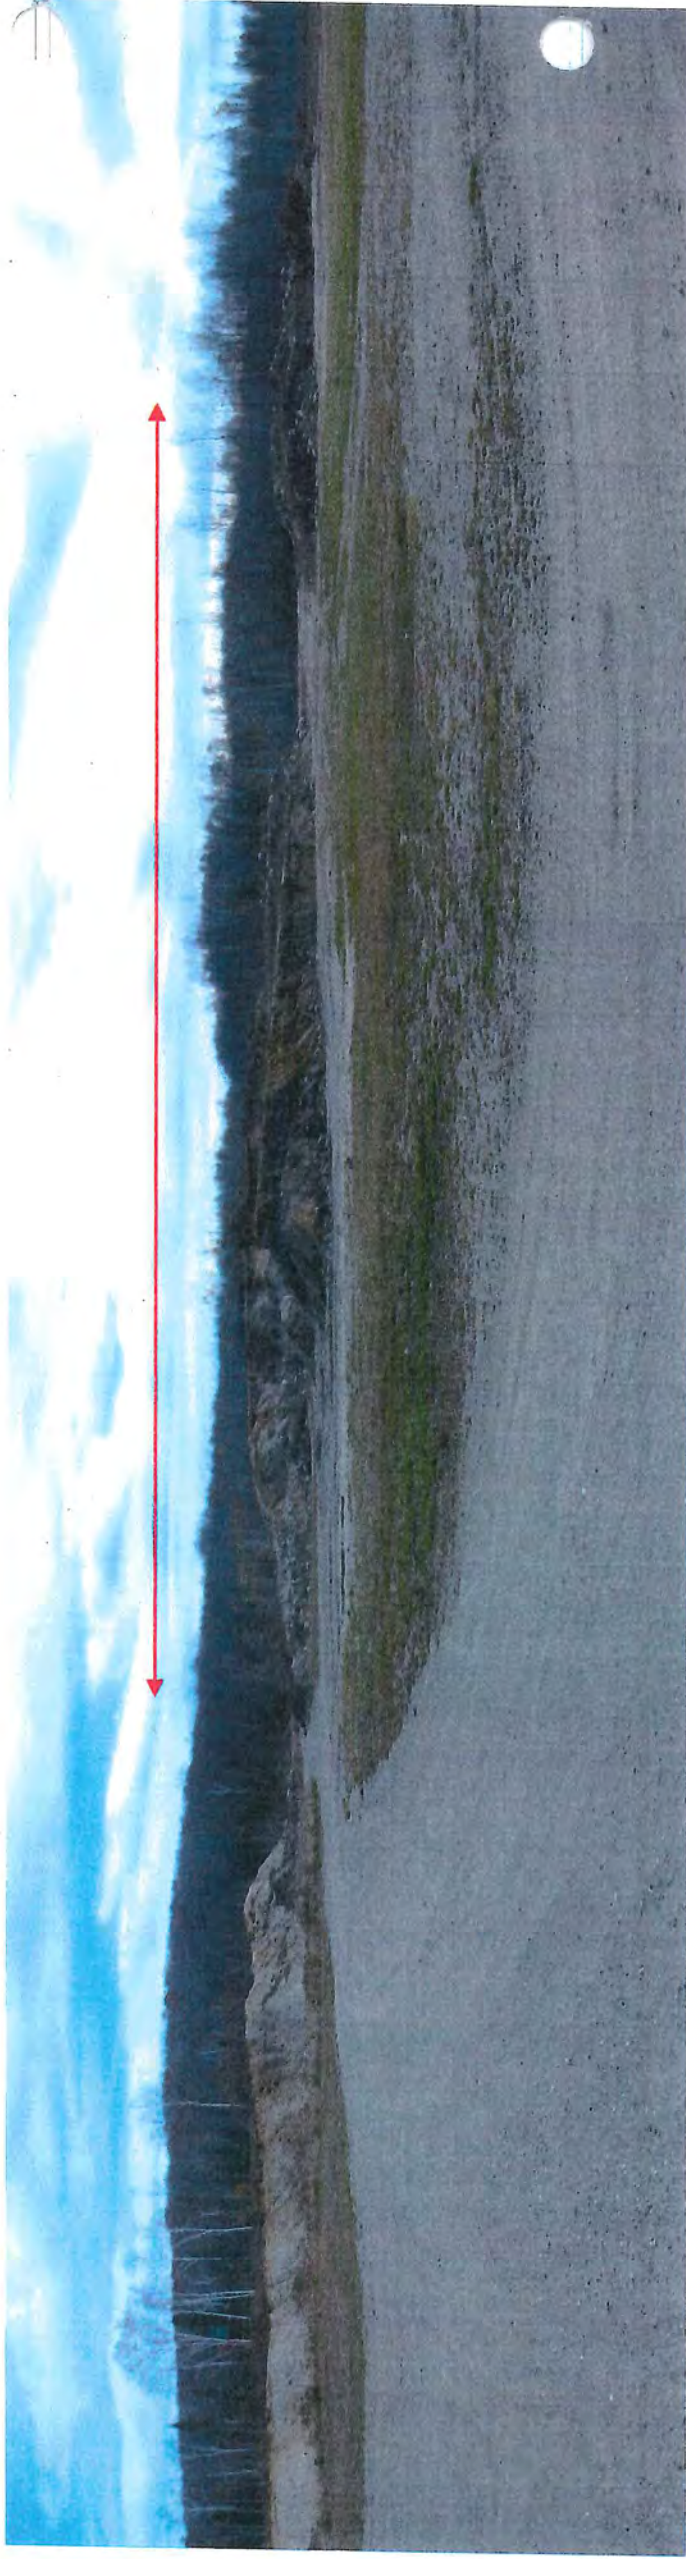
Photo no.1: Ce sont ces buttes de sables que M. Coursol souhaite faire évacuer de son terrain. Il n'est pas question pour lui de creuser mais d'égaliser le terrain.

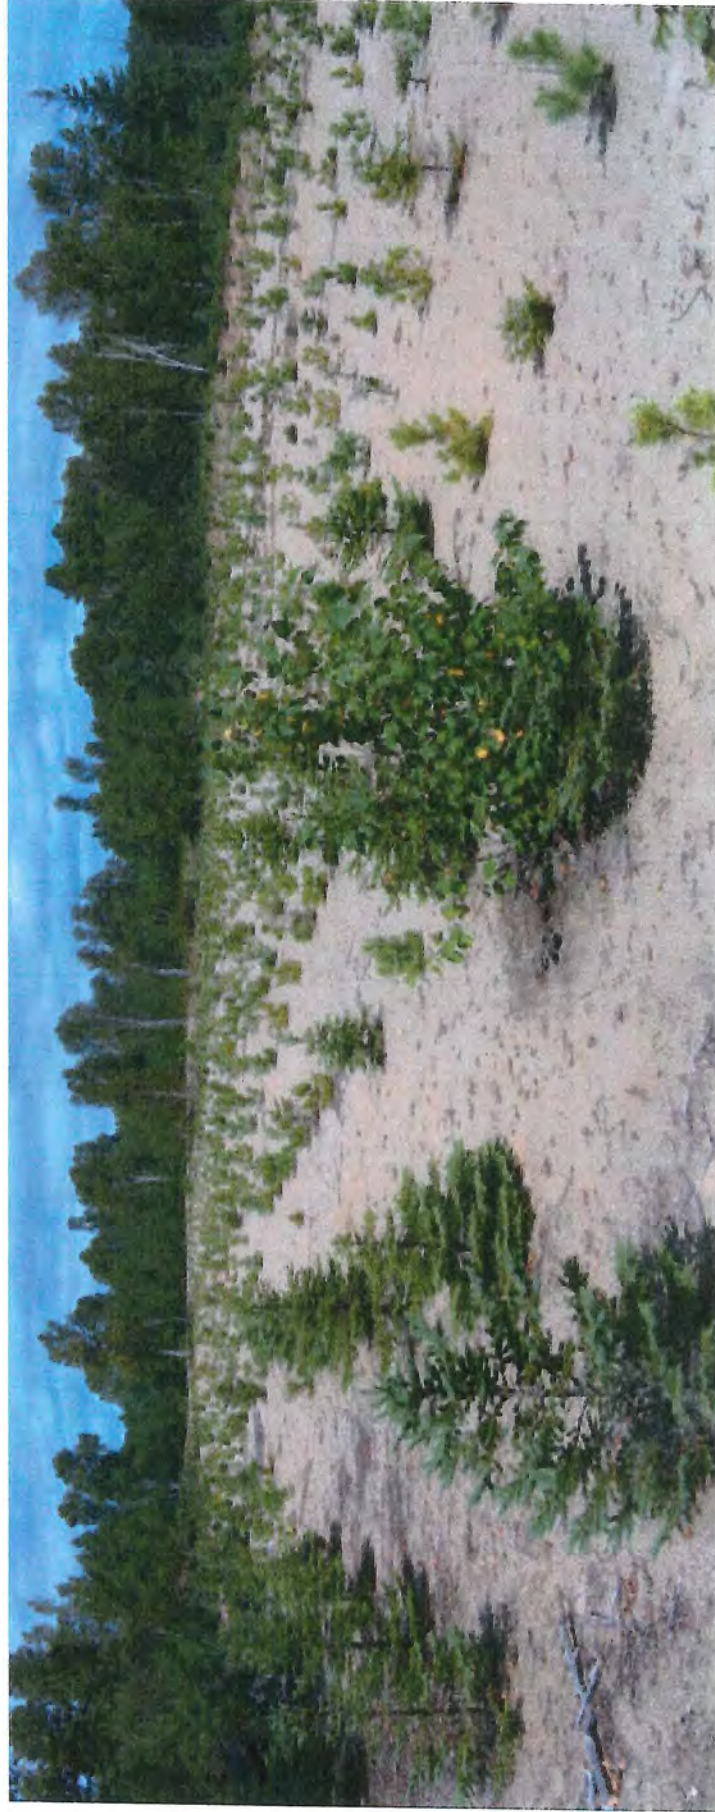
Photo no. 1 : Vue de d'autres secteurs qui avaient fait l'objet d'extraction dans le passé. Il m'apparaît clair que M. René Coursol souhaite ré aménager son terrain de façon à le boiser afin d'y attirer des chevreuils. Ceci est un secteur dont nous n'avons pas exigé la restauration mais que M. Coursol souhaitait reboiser.

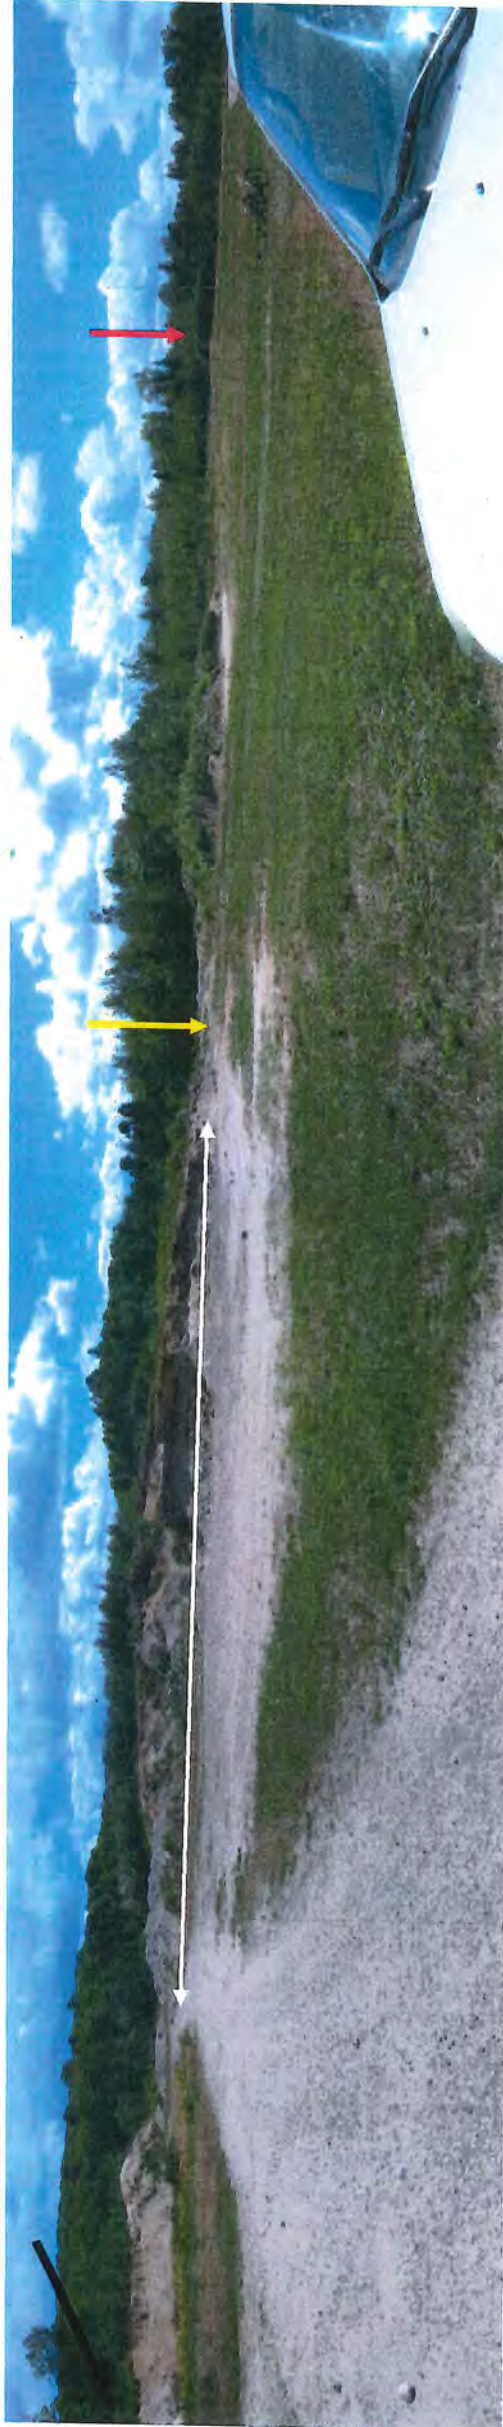
L'extraction n'a pas été constatée. Il s'agit d'une très petite exploitation de sablière avec concassage. Pas d'équipements sur place. Manque les repères fixes.

Photo no. 2 : Vue générale des lieux de la sablière autorisée. Le projet consiste qu'à décaper les esker visible au-delà de la flèche blanche. La flèche rouge montre le tas de terre végétale conservé près de l'accès de la sablière. La flèche montre l'endroit approximatif où se trouve un piquet de bois qui marquerait la limite entre le lot 7 et 8. Je fait donc remarquer à M. Coursol qu'une partie des agrégats se trouve donc à l'extérieur de l'aire autorisée et qu'ils ne pourront être utilisés qu'à ces fins personnelles. M. Coursol m'explique que le lot 8 est zoné agricole mais pas le lot 7 alors il souhaitais éviter de faire une demande à la CPTAQ et a donc exclu le lot 8 de la demande (voir plan en annexe du rapport). Flèche noire : un bouleau marquerait le coin nord-est de l'aire d'exploitation. Je demande d'ajouter des piquets clairement identifiés.

Transmettre une lettre demandant la mise en place des repères fixes (lettre datée du 22 août 2005).

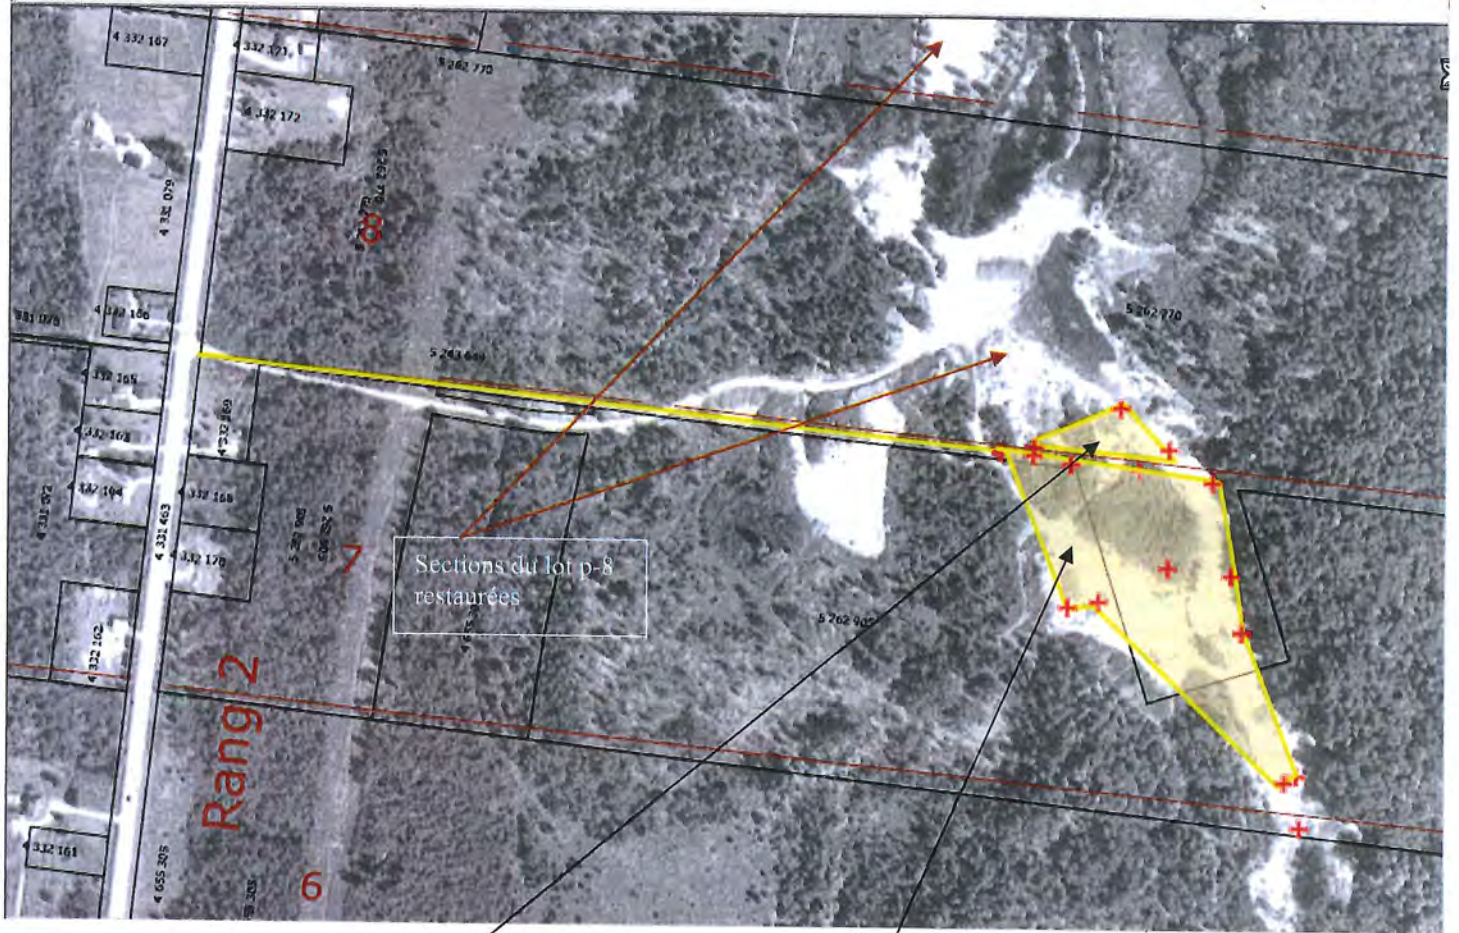
L'aire ouverte sur le lot p-7 est d'environ 2.5 ha. L'aire à restaurer sur le lot 5262770 du cadastre du Québec

anciennement lot p-8 est évaluée à environ 2331 m².

Section du lot p-8 à restaurer

Section du lot p-7 autorisée

- Superficie Lot 8
- 2 331,0 m²
- Superficie lot 7
- 24 989,5 m²

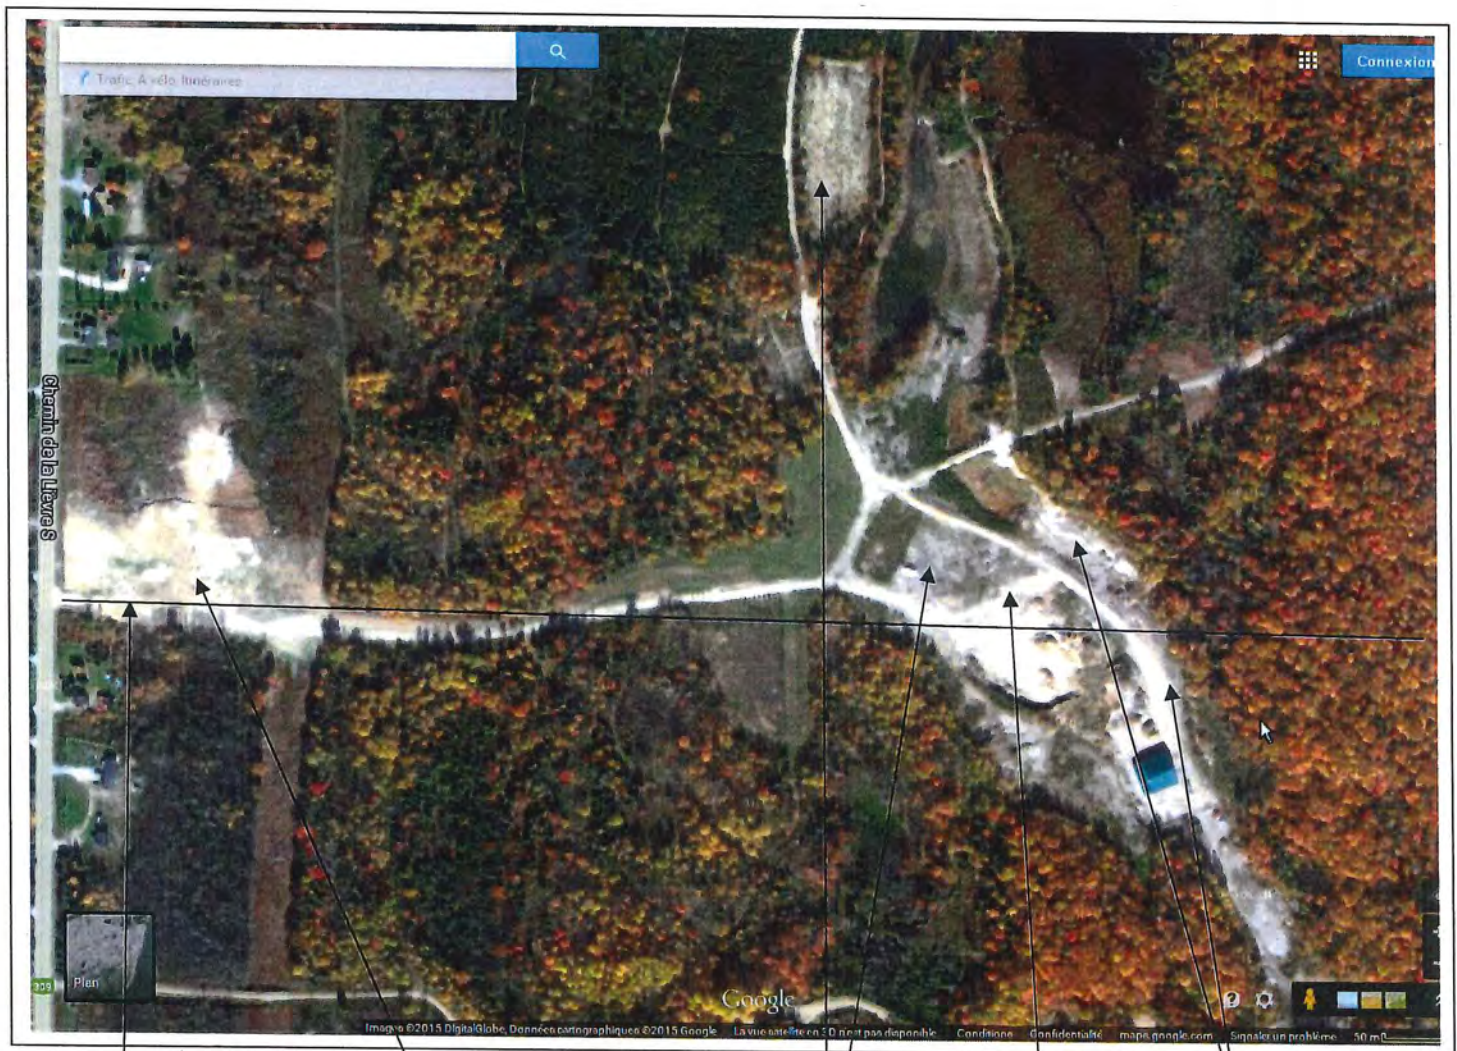
Carte 2 : Carte Google de 2015 représentant l'aire d'exploitation actuelle et les sections restaurées du lot p-8

La carte trouvée dans google map de 2015 montre, que la plupart des sections du lot p-8 sont recouvertes de végétation. Plusieurs chemins de circulation relient les deux lots.

Reprise de la végétation de
la section près du chemin
d'accès

Sections du lot p-8
restaurées

Sections du lot p-8 à
restaurer

Sections restaurées en plan
d'eau

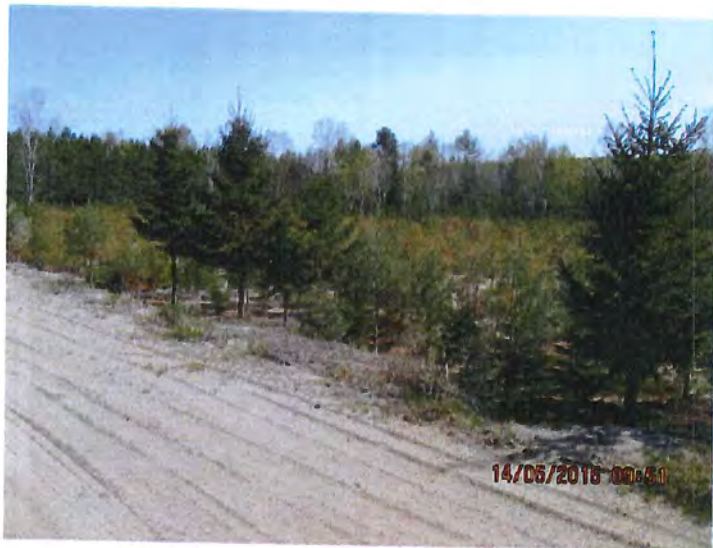
Une section à l'Est sur le lot 8 a été remise en culture. Des petits arbres sapin ont été plantés (photos 1 et 2). Nous allons par la suite jusqu'à la limite du lot 7 à l'ouest de l'aire d'exploitation. Un repère est installé indiquant le domaine Coursol (photo 3). Il y a un chemin vers cette section (photo 4).

Photo 1: IMG_0540.jpg : Section dut lot p-8 restaurée au nord

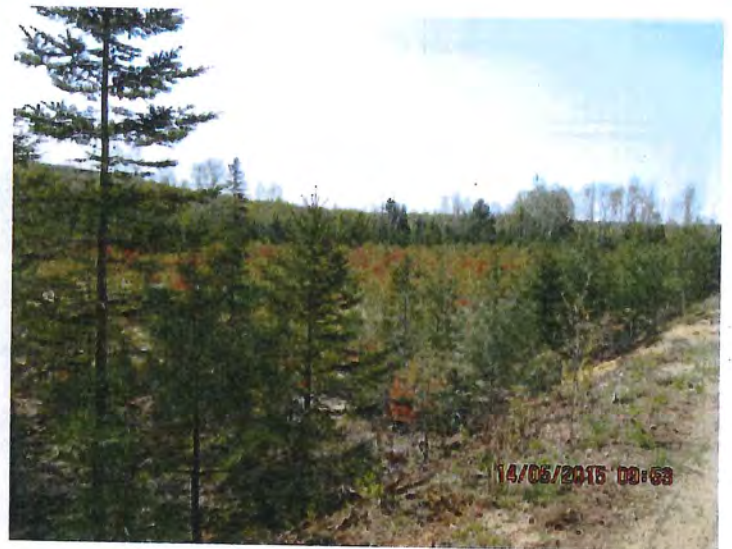
Photo 2 : IMG_0541.jpg : Idem

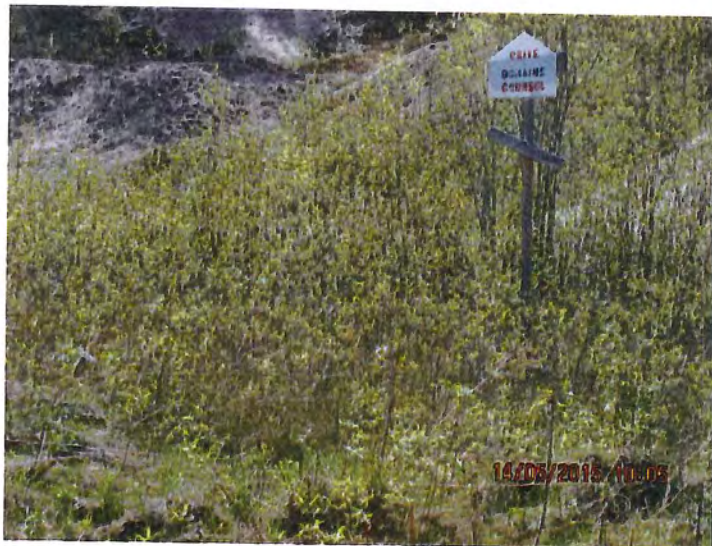
Photo 3; IMG_0542.jpg : Limite sud du lot p-7

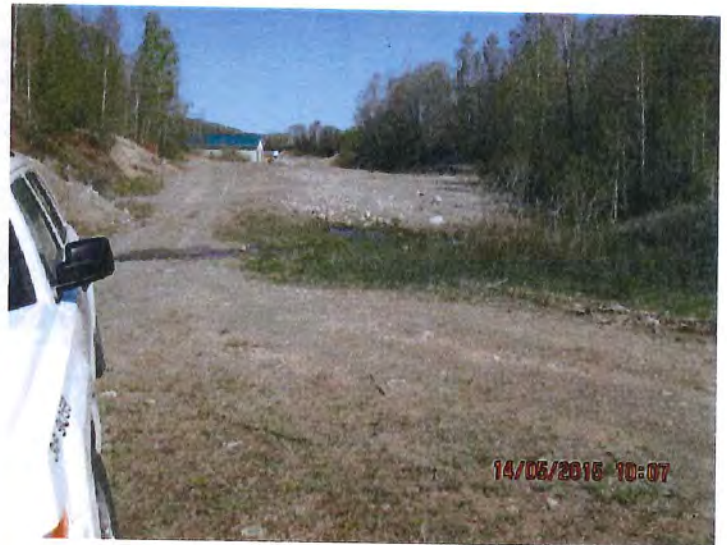
Photo 4; IMG_0543.jpg : Chemin entre la limite du lot p-7 et l'aire d'exploitation.

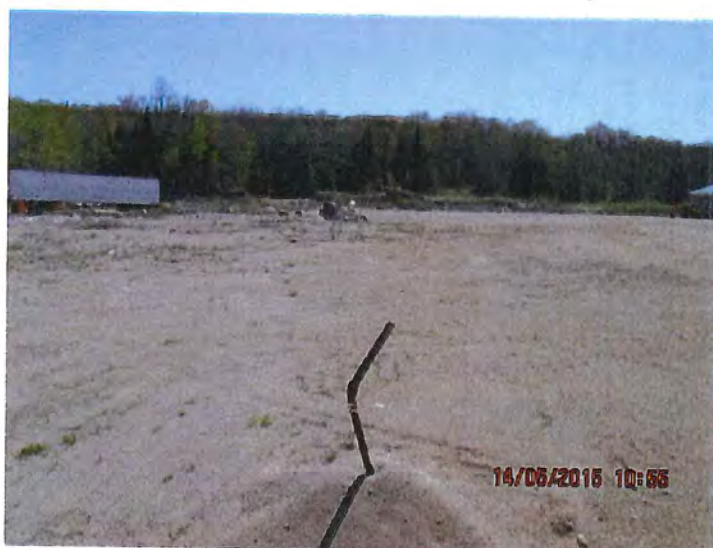
M. Coursol m'indique la limite nord du lot 7 par rapport au lot 8. Un repère est installé et qui délimite le lot 8 du lot 7 (photo 5). La section à gauche du repère illustre une section du lot 8 à restaurer. Je les informe que cette section doit être restaurée. Un peu de végétation est apparente sur cette section (photo 6). M. Lachaine procédera à la restauration de cette section dans les plus brefs délais. M. Coursol quitte les lieux. Je poursuis les discussions avec M. Lachaine relativement à la section à restaurer. Je lui demande de soumettre un plan de restauration. Il quitte les lieux. Je poursuis mon inspection. Le panorama 1 illustre la section ouverte sur le lot 7. Plusieurs tas de sable sont présents sur le site. La carte 1 délimite la surface approximative de la section à restaurer. La carte 2 illustre l'aire d'exploitation actuelle ainsi que les parties qui ont fait l'objet d'une restauration.

Photo 5 : IMG_0544.jpg : Repère délimitant les lot p- 7 du lot p-8. A gauche, la section du lot p-8 à restaurer.

- Vérifier par une inspection ou autre qu'inspection la restauration de la section ouverte du lot 5262770 anciennement partie du lot 8.
- Informer le nouveau propriétaire de soumettre le plan de restauration.
- Fermer l'intervention.

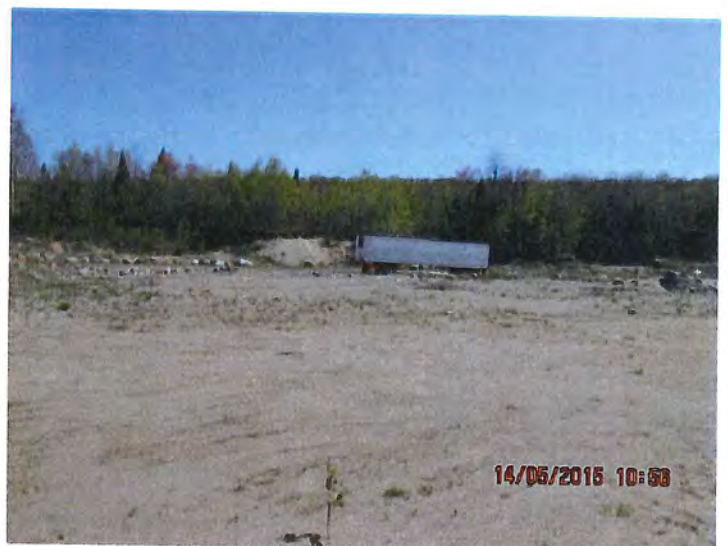
Photo 6 : IMG_0547.jpg : Section du lot p-8 à restaurer.

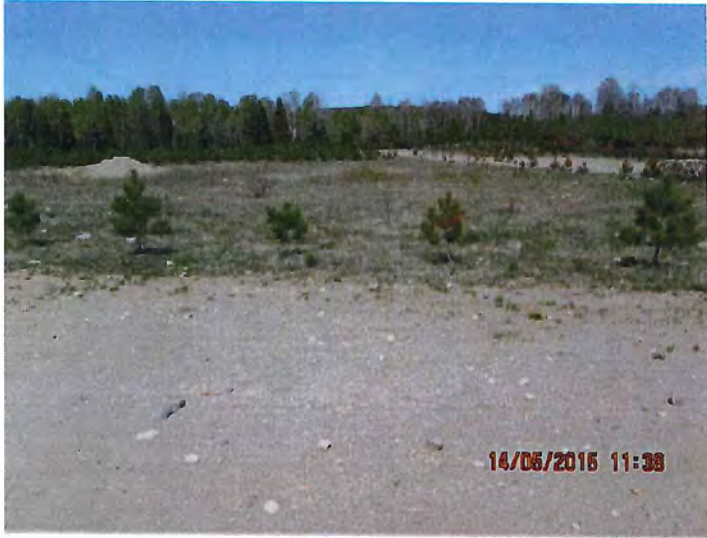
Une section sur le lot p-8 qui semblait avoir été exploitée dans la cartographie a été restaurée. La végétation est apparente en surface (photo 7). Des accumulations d'eau longe les sections ouest des lots 7 et 8 (photos 8, 9 et 10).

Photo 7 : IMG_0553.jpg : Une section du lot p-8 restaurée

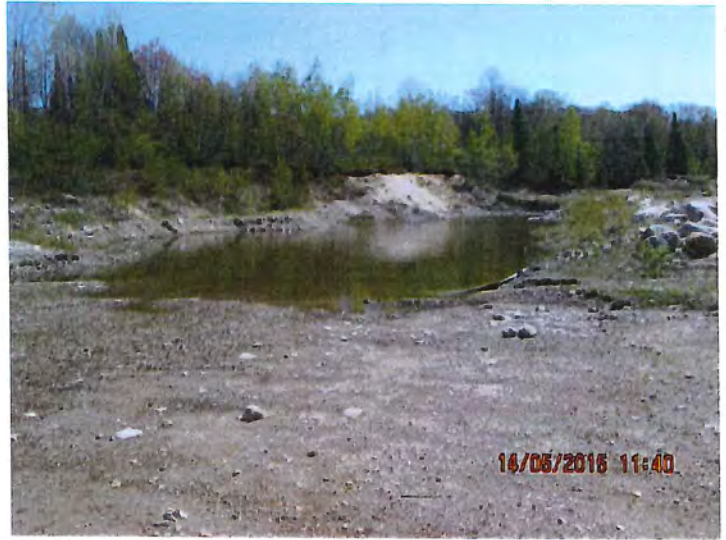
Photo 8 : IMG_0554.jpg : Accumulation d'eau à l'ouest sur le lot p-7

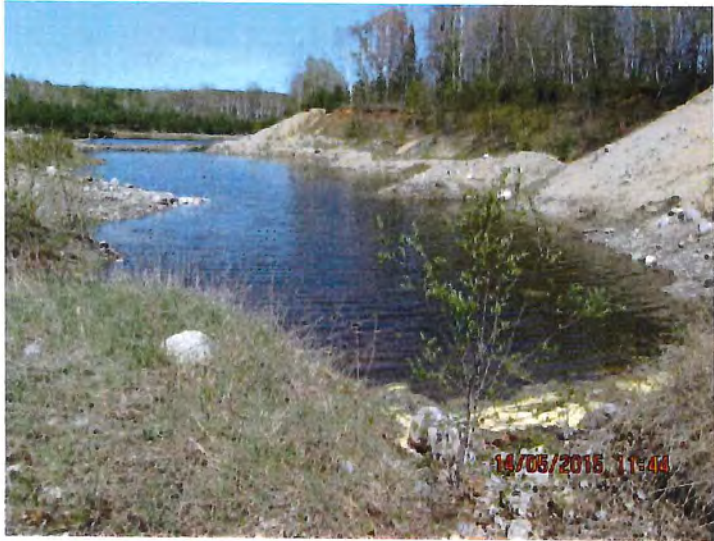
Photo 9 : IMG_0555.jpg : Accumulation d'eau à l'ouest du lot p-8

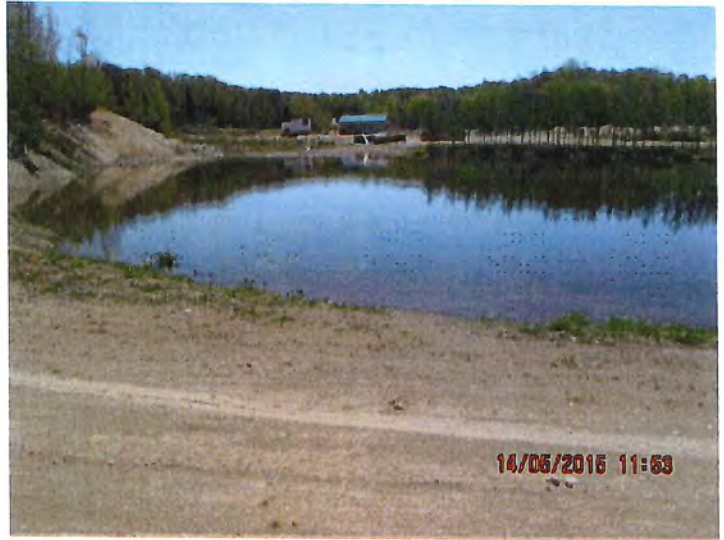
Photo 10 : IMG_0556.jpg : Idem

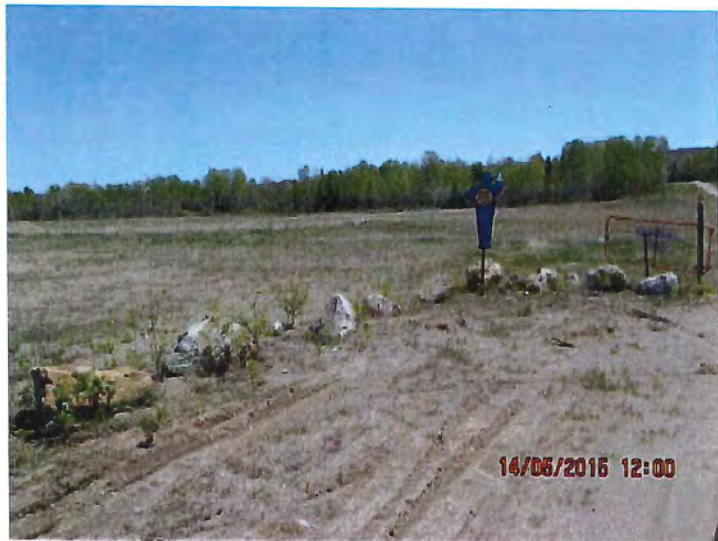
Près du portail d'accès vers le chemin menant à la sablière, la section à gauche de la grille est recouverte de végétation (photo 11).

Photo 11 : IMG_0557.jpg : Section près de l'accès vers la sablière
La végétation a repris dans cette section.

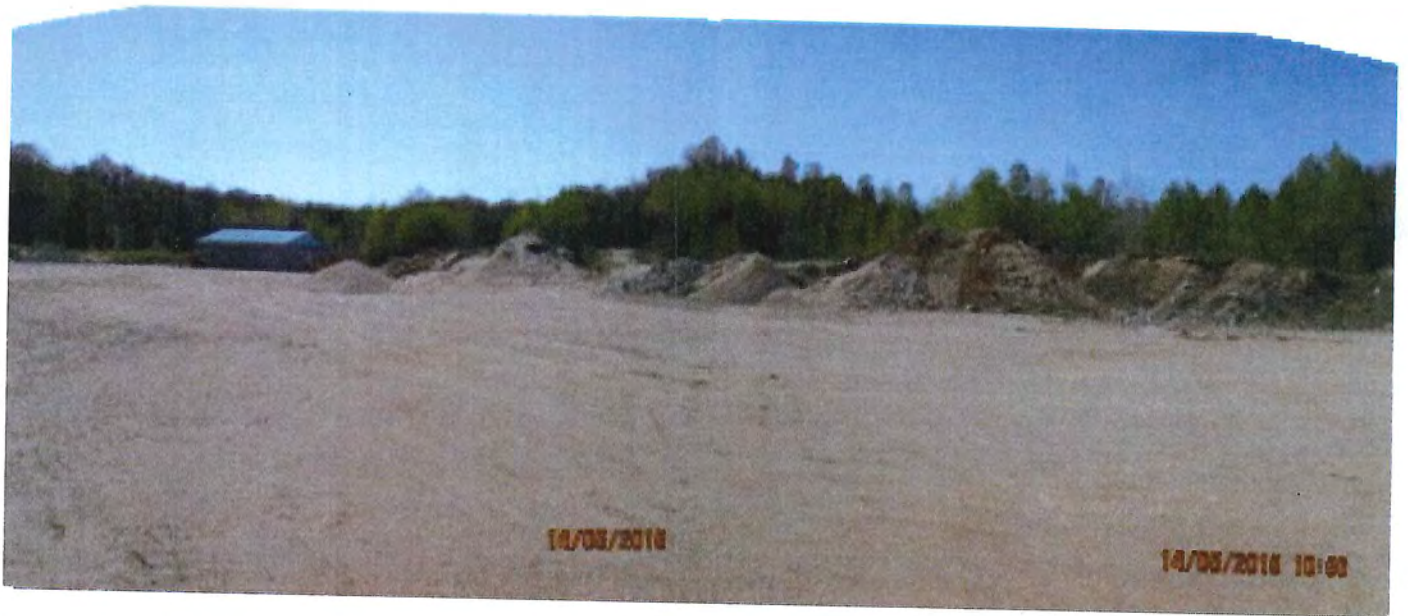
Panorama 1 : Aire d'exploitation ouverte sur le lot p-7

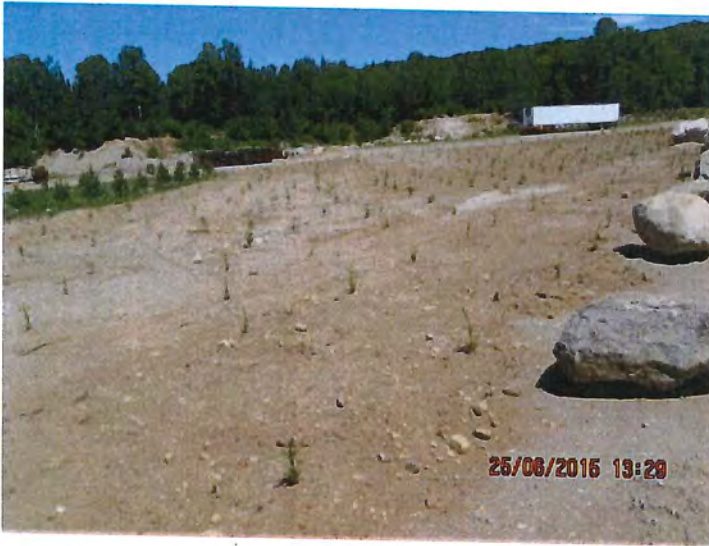
Photo 1 : IMG_0615.jpg : Remise en culture de la section du lot p-8. La roche délimite le lot p-7 du lot p-8.

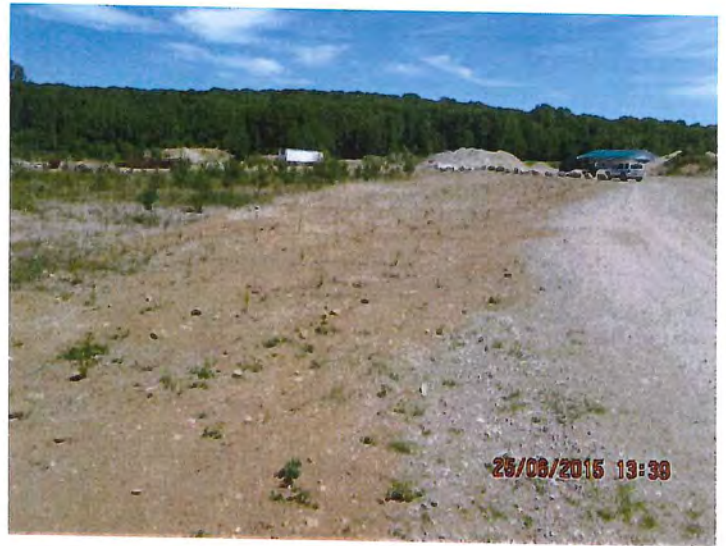
Photo 2; IMG_0616.jpg : Vue de l'ensemble de la section restaurée.

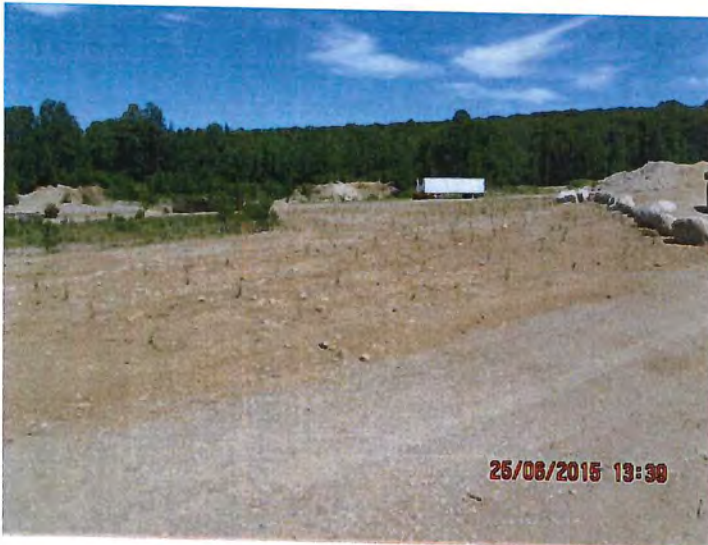
Photo 3 : IMG_0617.jpg : Idem
