Objet : Demande verbale d'accès concernant :  
Le rapport de l'accident technologique survenu le 14 juillet 1998 au  
77, rue l'Espérance à Saint-Lambert

**ACCIDENT TECHNOLOGIQUE**

Sommaire (causes de l'événement): Bris accidentel d'une conduite à la base du réservoir

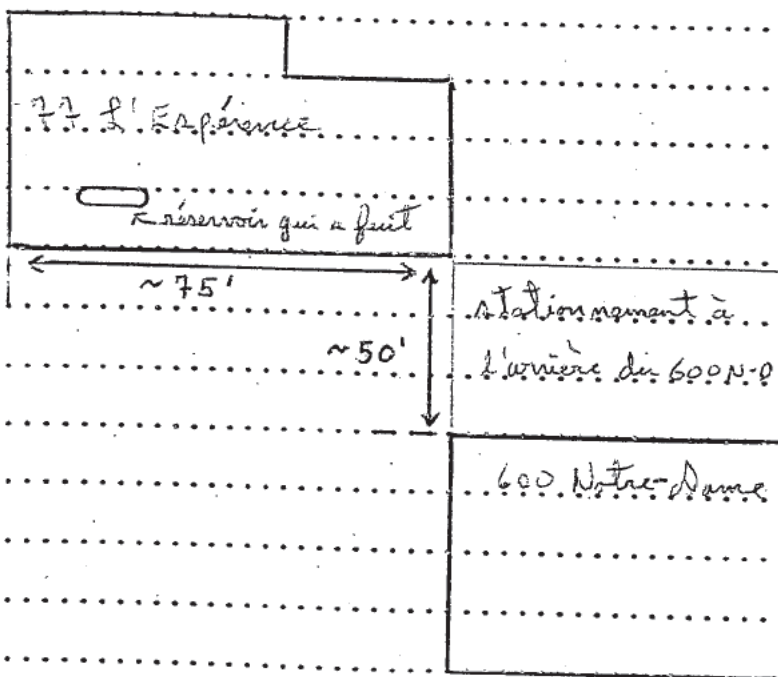
Croquis des lieux

On a donc décidé de demander art. 53-54 sur les lieux. Durant l'attente, la distance approximative entre les résidences en cause a été relevée (voir le croquis, mesures faites au pas).
