Objet : Demande d'accès concernant le 2235 rue Antonio Héroux à Terrebonne

RAPPORT D'INSPECTION

| But de l'inspection : Vérifier l'installation de bassins de rétention dans le bâtiment B | | |

Objet : Exploitation d'une usine de sablage et peinture
de bonbonnes à gaz

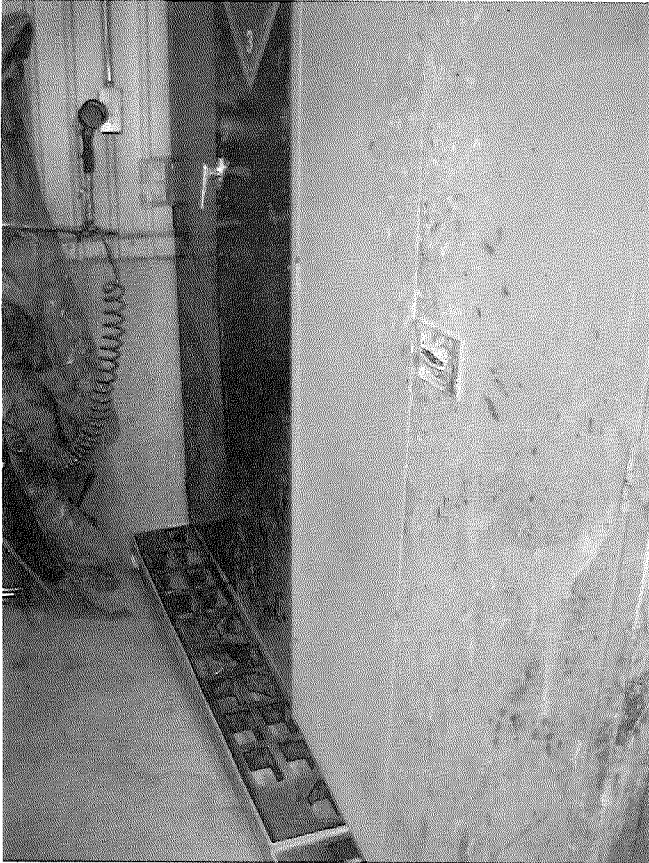
#1

Les armoires contenant des matières dangereuses ont été mises sur des bassins de rétention.

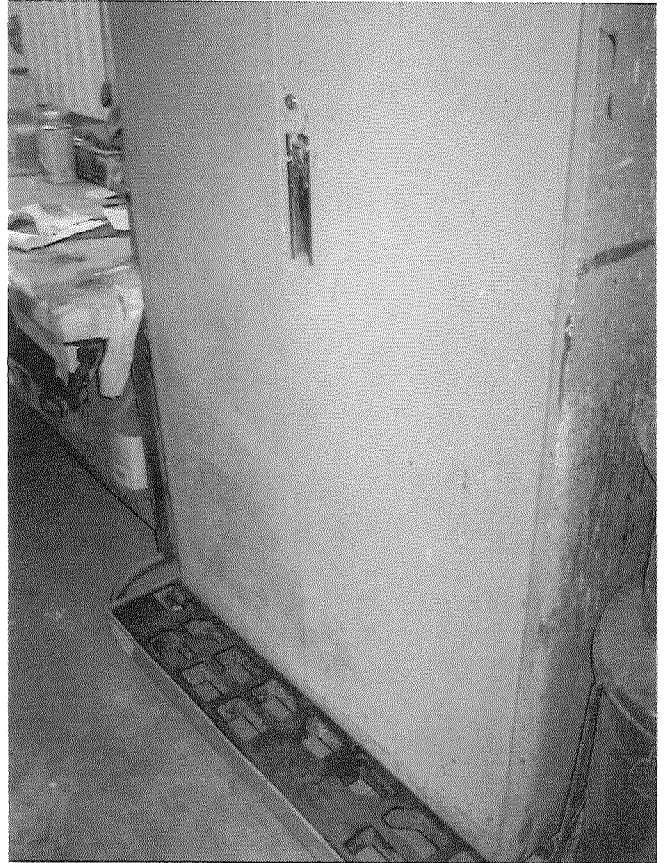
#2

Les armoires contenant des matières dangereuses ont été mises sur des bassins de rétention.

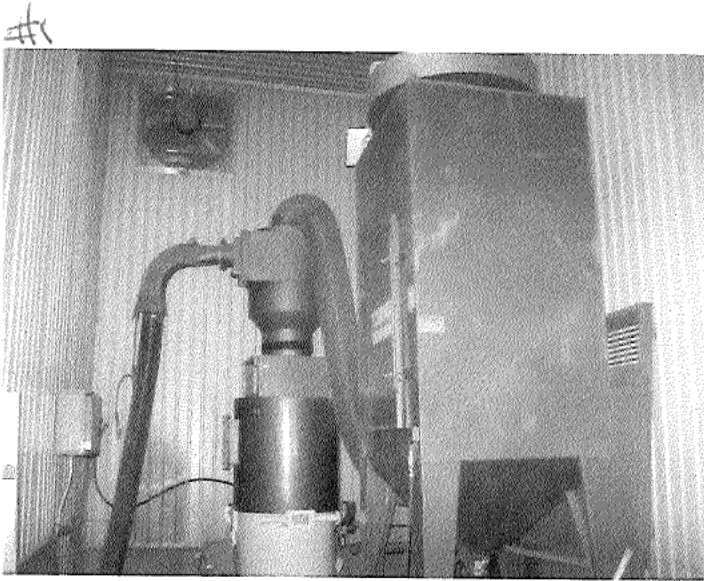
IMG_5342.jpg
Dépoussiéreur art-23-24 (pour les billes d'acier)

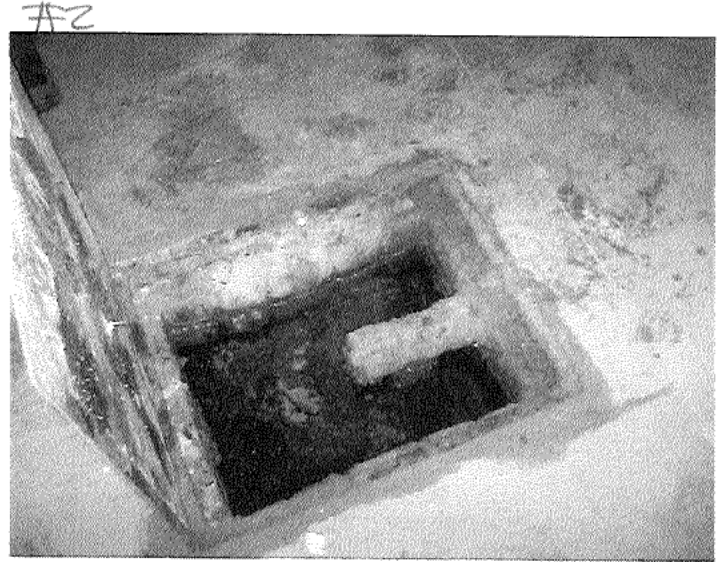
De plus, selon votre certificat d'autorisation, les drains du bâtiment B (sablage et peinture) doivent être complètement obstrués s'il y a entreposage de matières dangereuses (peintures, solvant, etc.) et/ou de matières dangereuses résiduelles (filtres usés, solvants usés, etc.). Vous devez donc obstruer complètement les deux drains ou placer les contenants de matières dangereuses et de matières dangereuses résiduelles dans des bassins de rétention.

IMG_5343.jpg
Drain de plancher bouché sur le dessus et non en dessous.

Nous vous demandons de nous transmettre, d'ici le 3 avril 2013, ce que Gaz Propane Raymond 1996 inc. a fait en ce qui concerne les drains du bâtiment B ainsi que des photos des correctifs effectués pour vous conformer à votre certificat d'autorisation. Prenez note que certains correctifs pourraient exiger une autorisation préalable du Ministère.

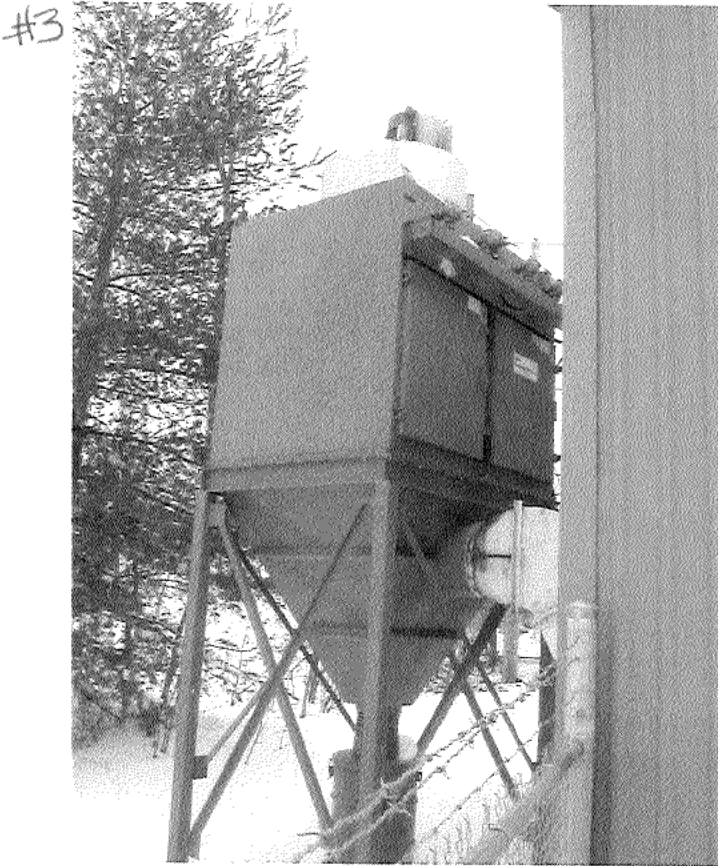
IMG_5345.jpg
Dépoussiéreur art-23-24

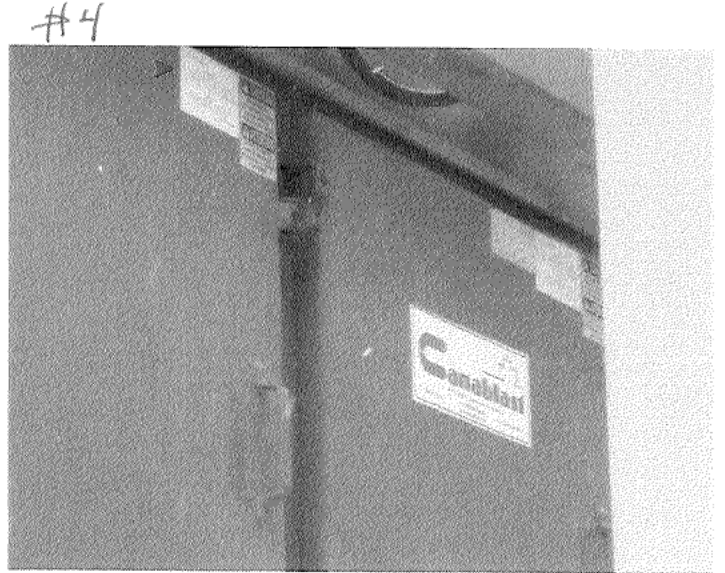
IMG_5346.jpg
art-23 est inscrit où il y a la flèche rouge.

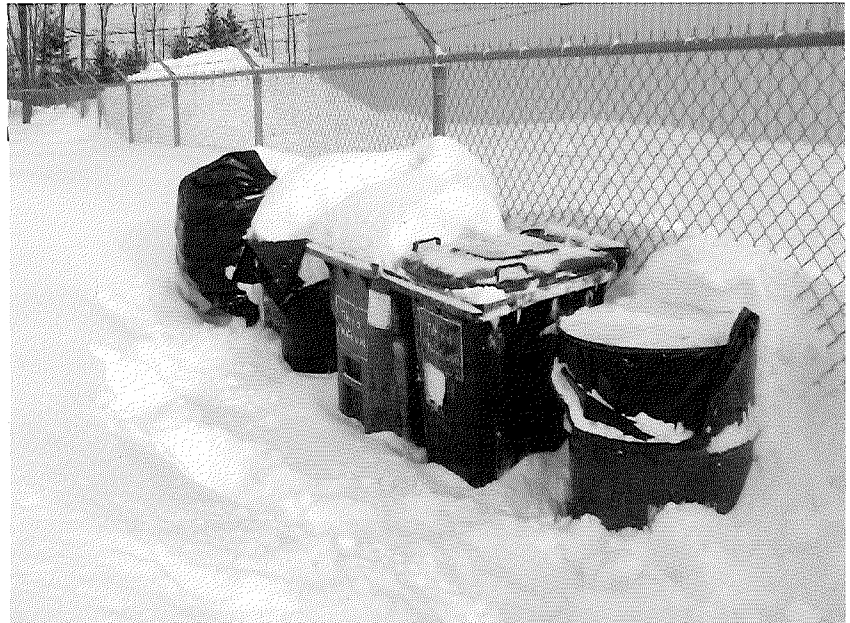
Photo # 4:

Peu de temps après, les contenants
sont mis dans l'abri à MDR.

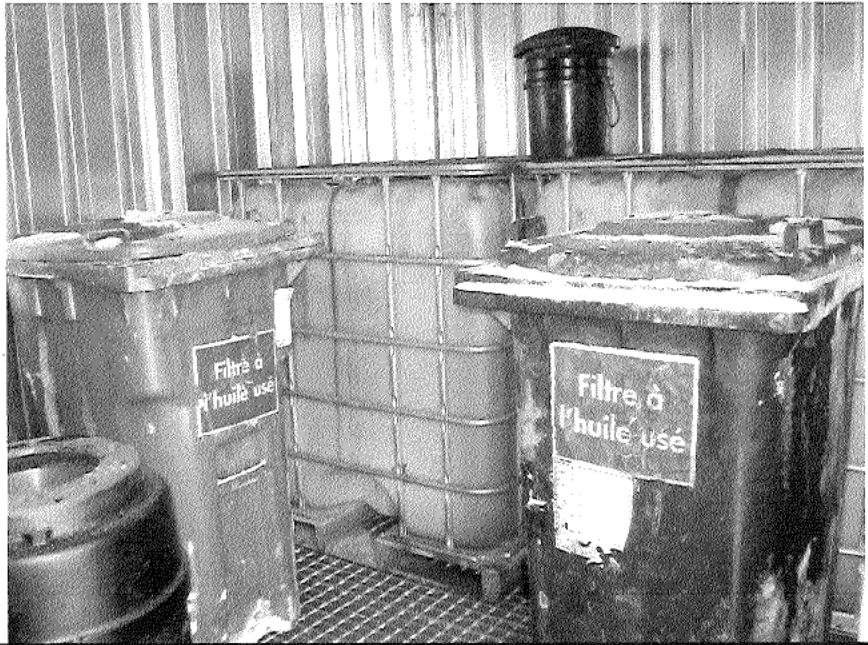
Photo # 5:

Peu de temps après, les contenants
sont mis dans l'abri à MDR.
