Objet : Demande d'accès concernant les lots 142-P, 145-P et 147-P à Mascouche

RAPPORT D'INSPECTION

N/RÉFÉRENCE : 7510-14-01-1010200

Parties des lots 147 et 148  
situées derrière le 1449  
Chemin de la Cabane ronde  
à Mascouche

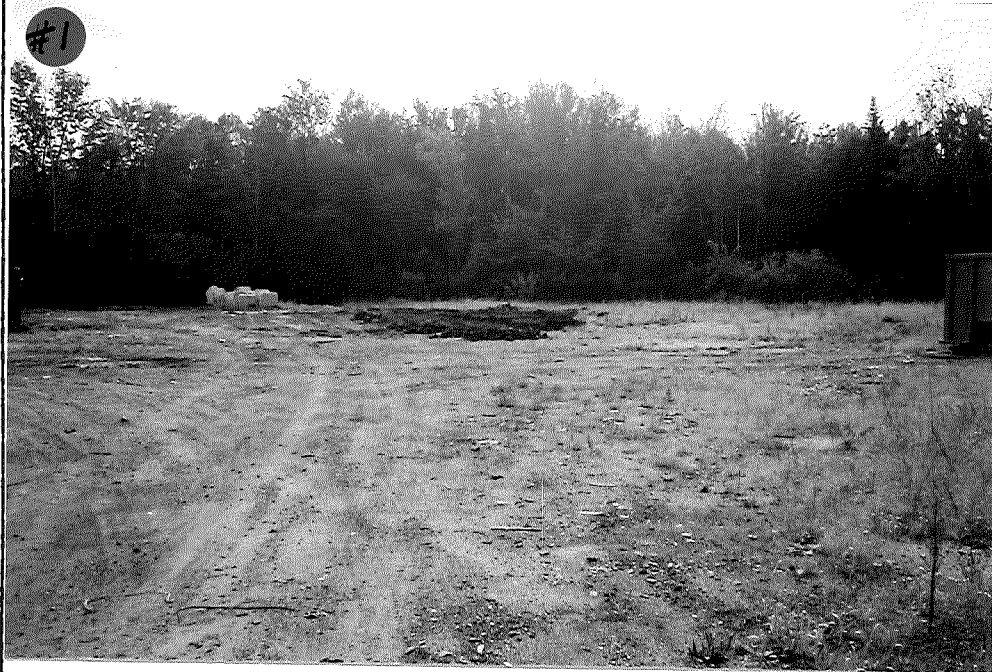
Photo # 1 Date: 96-09-26

Vue d'ensemble des  
lieux après nettoyage  
et enlèvement des  
des déchets solides.

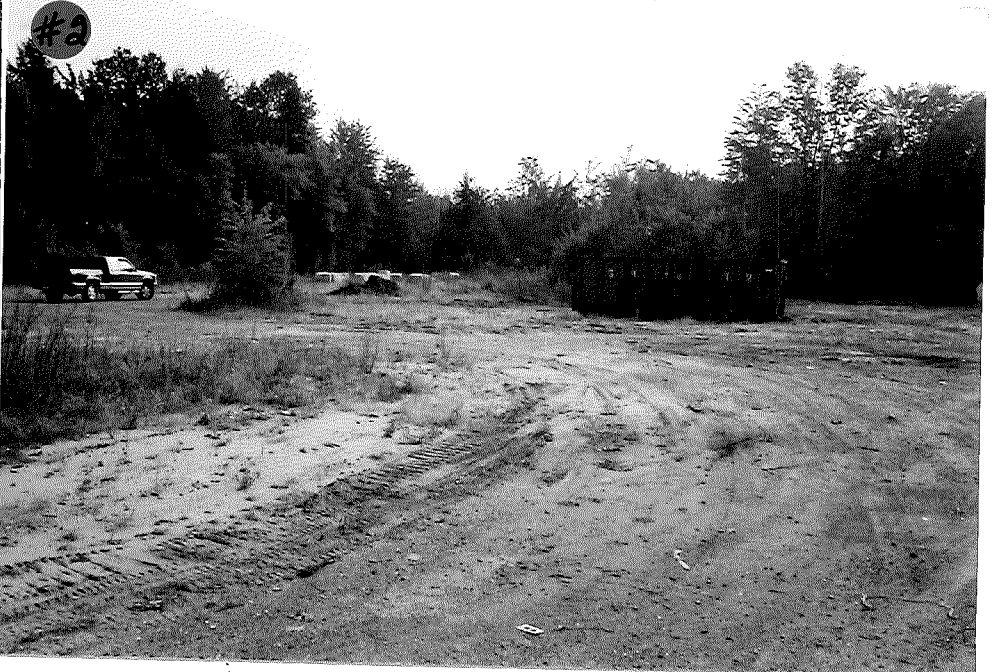
Photo # 2 Date: 96-09-26

Vue d'ensemble des  
lieux après nettoyage  
et enlèvement des déchets  
solides.

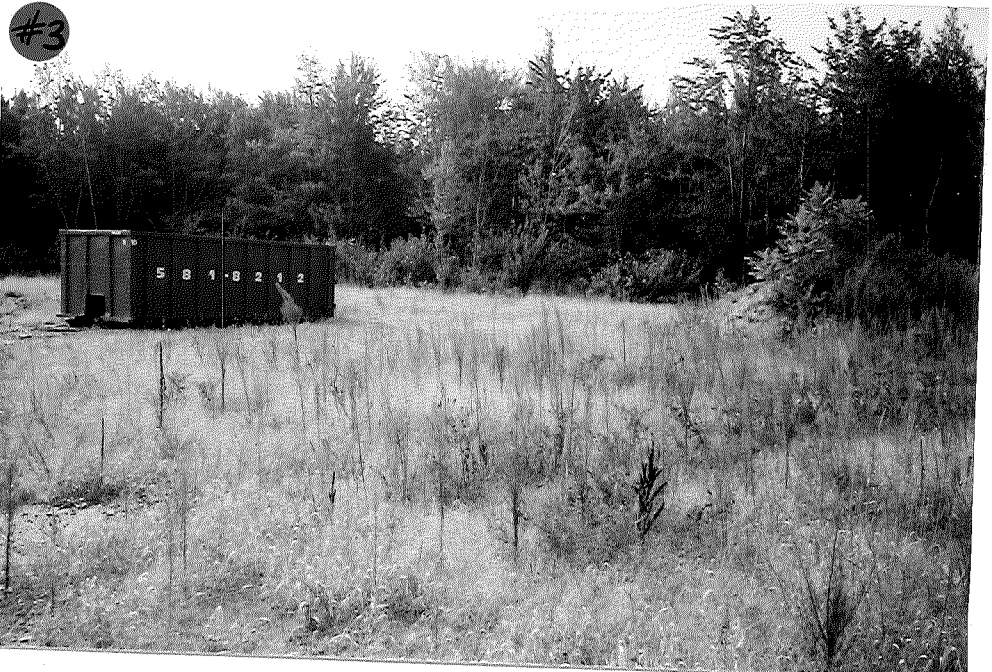
Photo # 3 Date: 96-09-26

Note: Idem

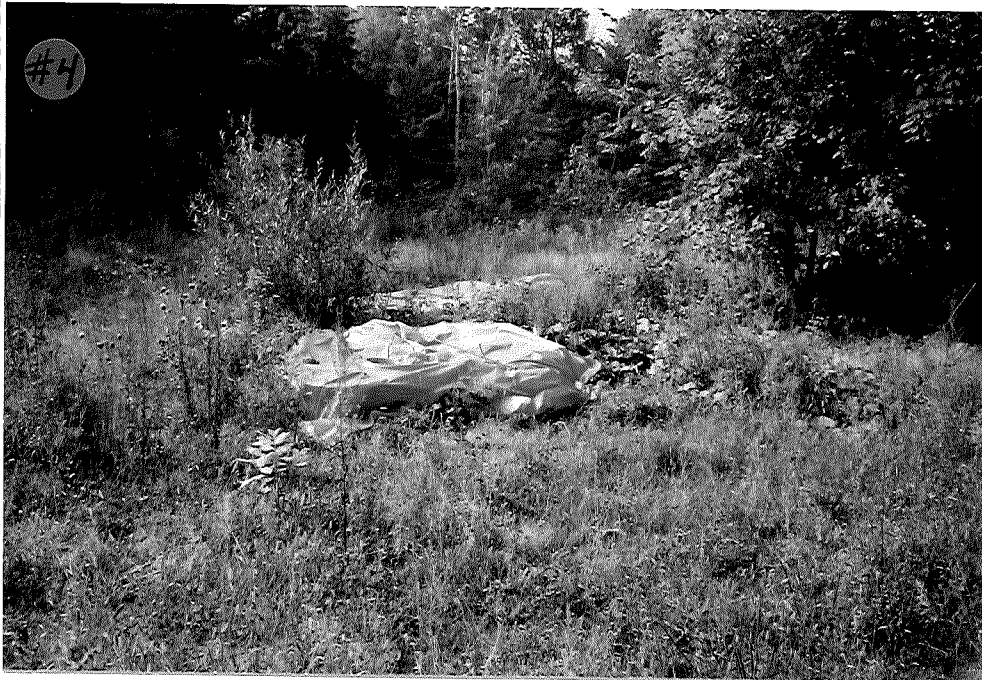
Photo # 4 Date: 96-09-26

De plus, M. Maltais a procédé au recouvrement de deux blocs d'aluminium à l'aide de toiles imperméables afin d'éviter que'il y ait transfert de contaminants vers le sol lors des précipitations.

Aperçu des deux blocs  
d'aluminium qui ont  
été recouverts de toiles  
impermeables.

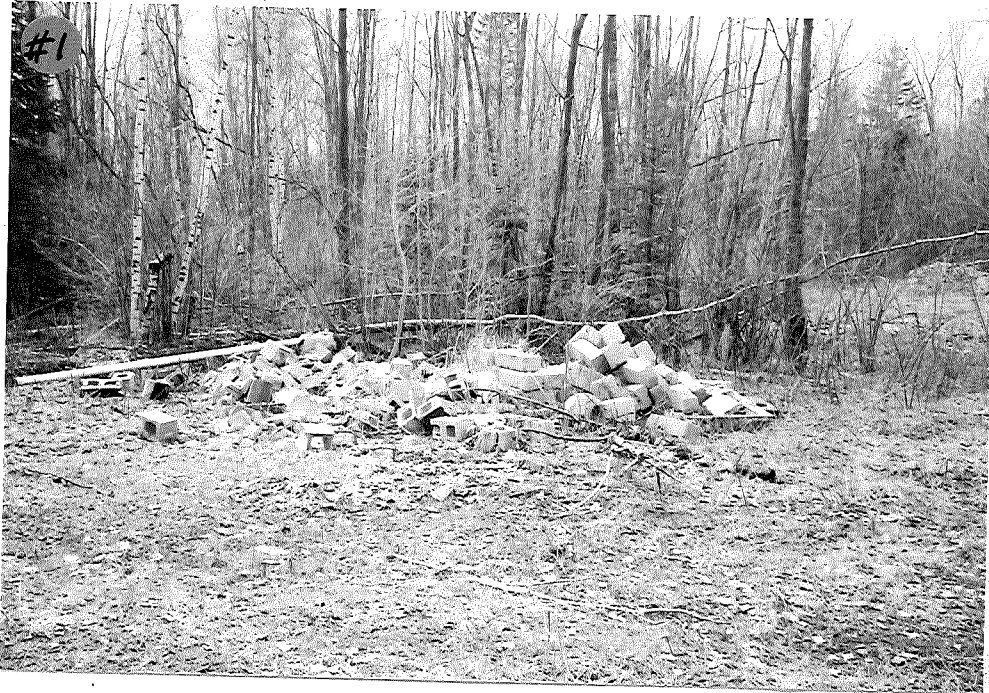
Photo #: 1 Date: 96-04-19

Certains amas contiennent des matériaux réutilisables selon le propriétaire de l'endroit, monsieur Gilles Maltais. Les pierres que l'on aperçoit sur les photos #1 et #8 peuvent être vendues et utilisées pour l'aménagement de murets selon lui.

Note: Présence de blocs de  
béton cassés et de  
pierre carré sur le  
terrain.

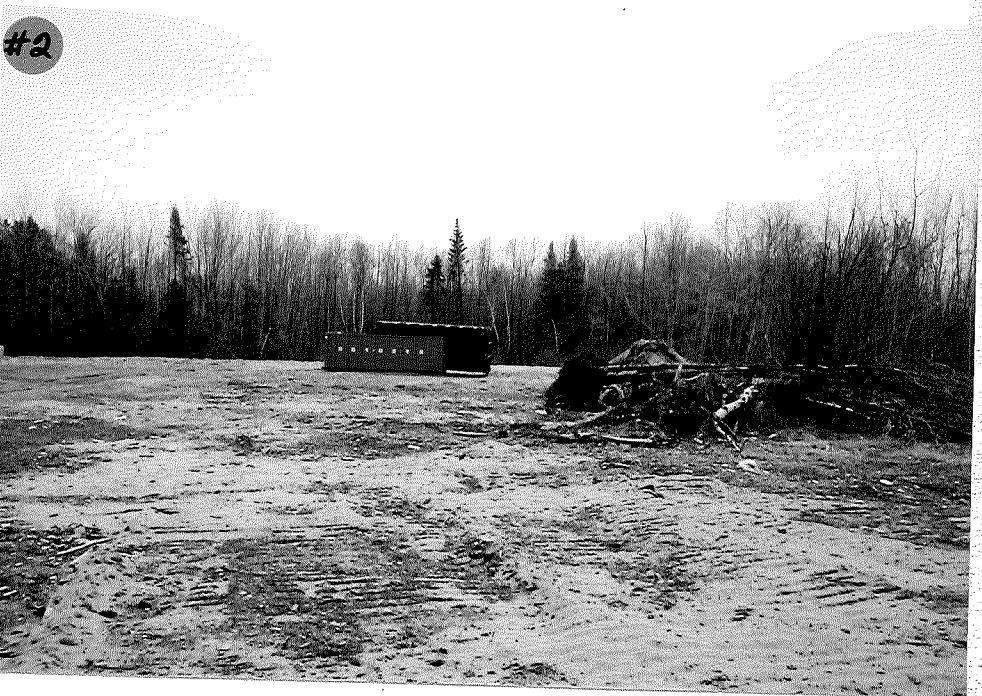
Photo #: 2 Date: 96-04-19

Note: Aperçu de la zone  
nettoyée.

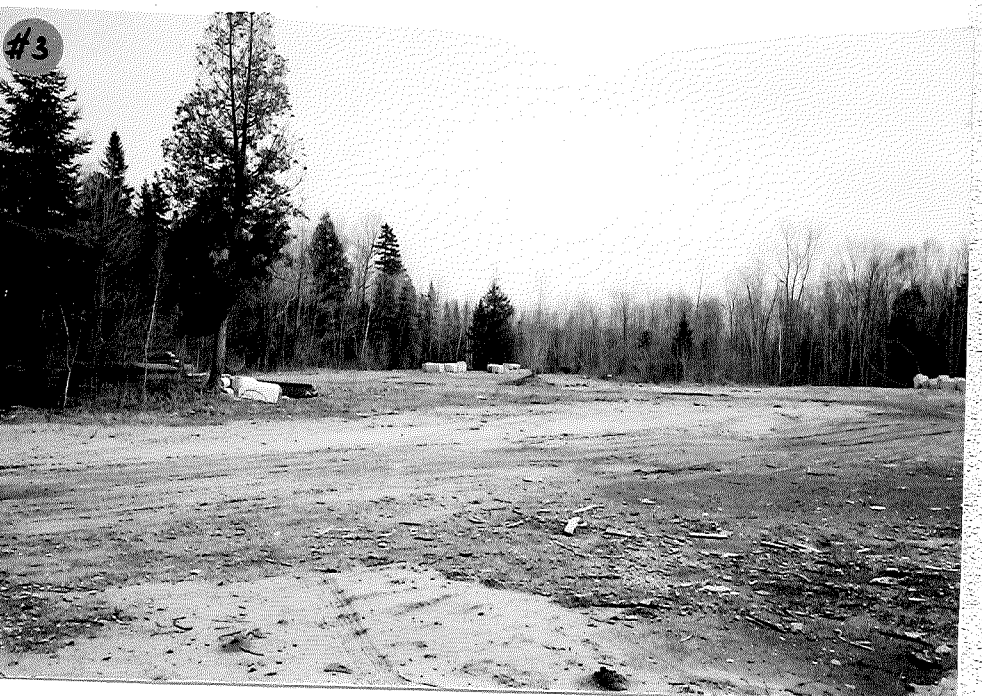
Photo #: 3 Date: 96-04-19

Note: Aperçu de la zone  
nettoyée.

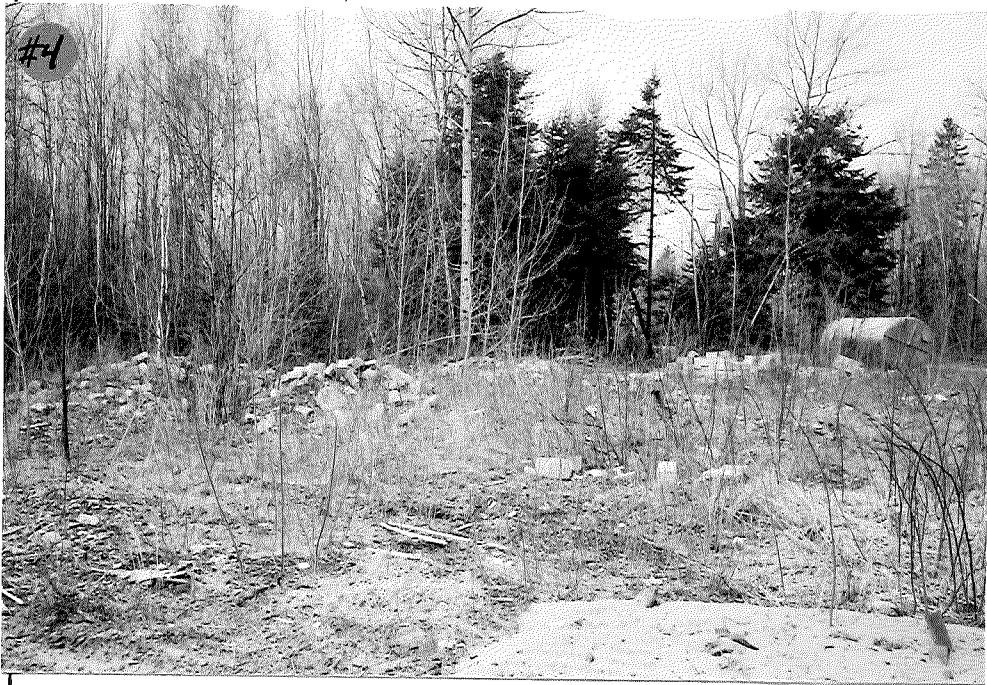
Photo #: 4 Date: 96-04-19

Amas de pierres

cariées encore

réutilisables selon le

propriétaire

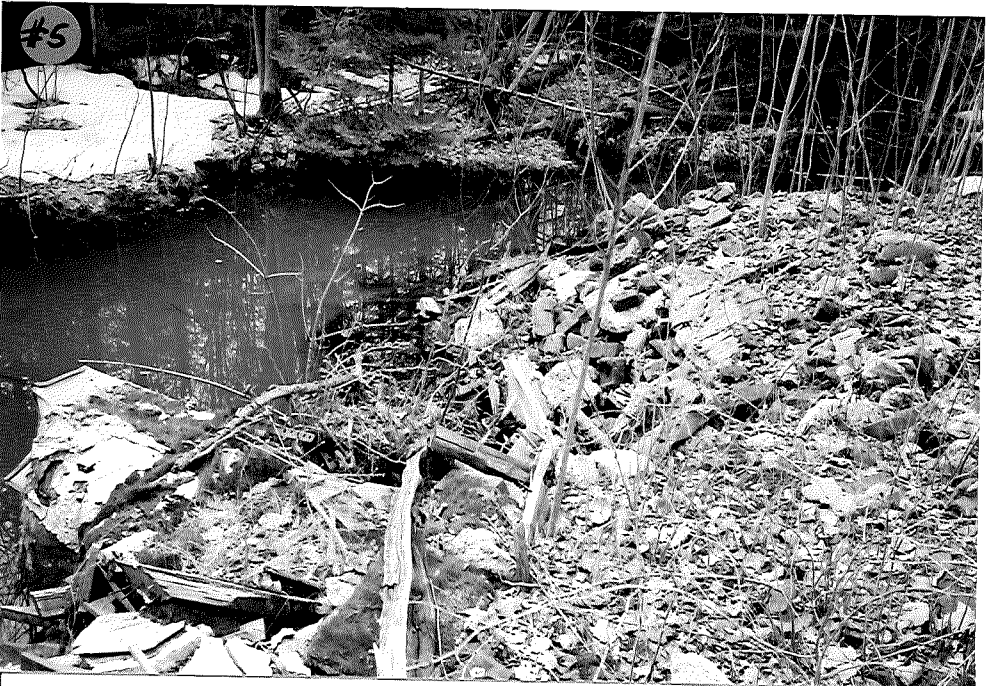
Photo #: 5 Date: 96-04-19

D'autres résidus semblent toutefois irrécupérables (photo #6) et d'autres sont partiellement enfouis (photo #5). Monsieur Maltais n'est pas en mesure de me confirmer s'il y avait des déchets enfouis car selon lui lorsque il a acquis les lieux il y a douze ans il y avait déjà des déchets solides sur place accumulés par l'ancien propriétaire depuis de nombreuses années.

Note: Déchets solides

encore sur les lieux.

De toute façon, j'ai avisé M. Maltais qu'il devait ramasser les déchets non récupérables ainsi que les déchets partiellement enfouis et que ceux-ci devaient être éliminés dans un endroit autorisé.

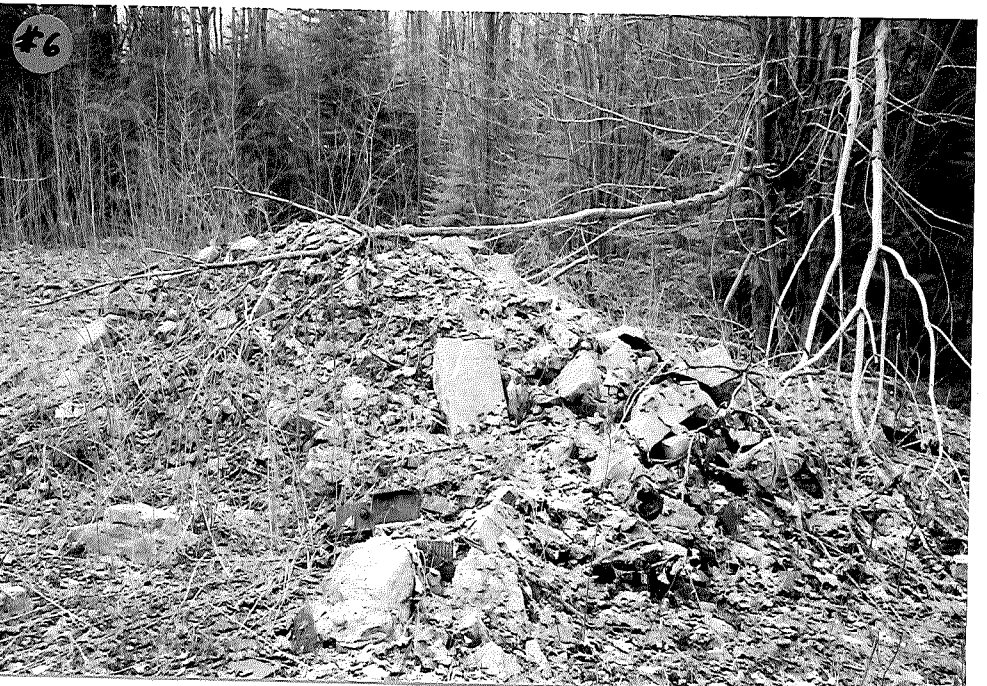
Photo #: 6 Date: 96-04-19

Note: Amas de déchets

solides encore sur les

lieux.

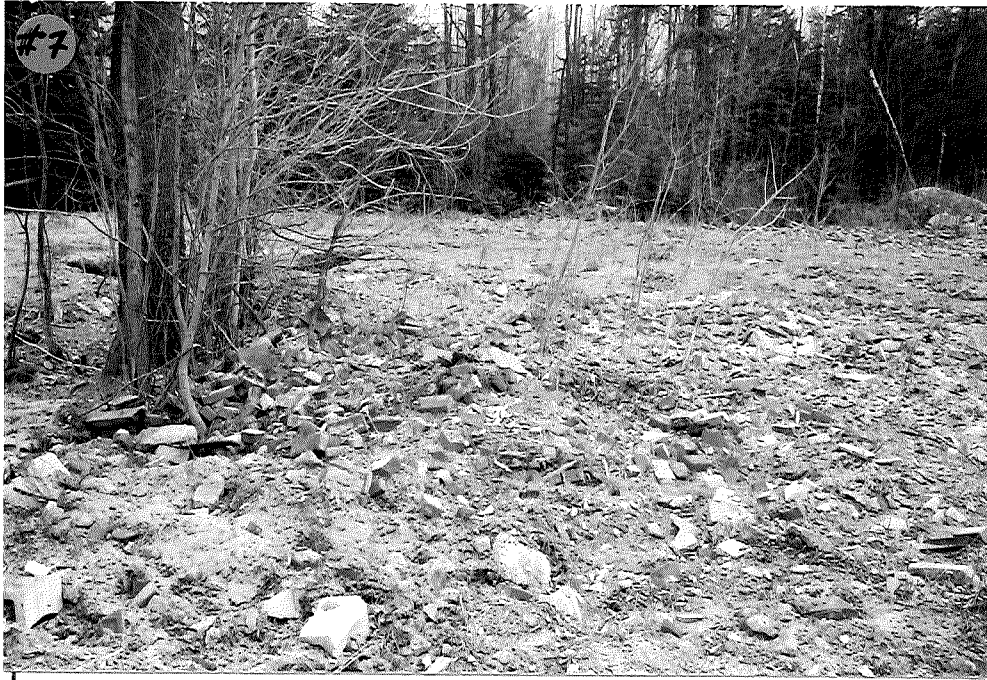
Photo #: 7 Date: 96-04-19

Note: Présence de nombreux  
morceaux de briques  
qui touchent le sol  
à certains endroits.

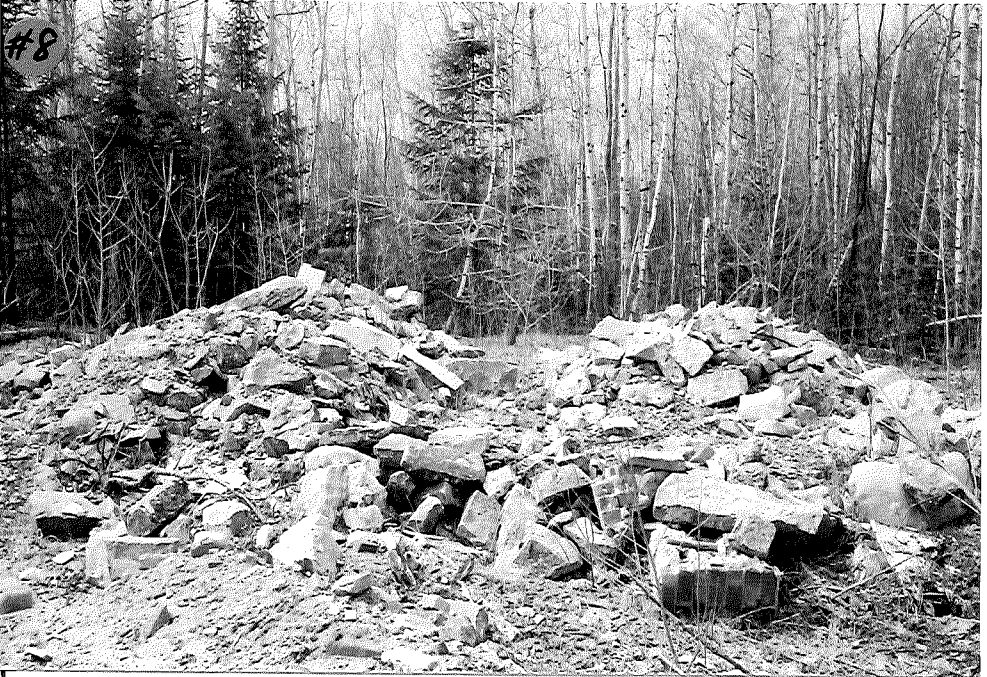
Photo #: 8 Date: 96-04-19

Note: Amas de pierres  
encore réutilisables  
selon le propriétaire  
des lieux.
