**Objet : Demande d'accès concernant :**  
**Lots 588-P et 589-P du cadastre de la paroisse de Saint-Cyprien à**  
**Saint-Cyprien-de-Napierville**

**1. Identification**

N° intervention : 300792058	Type d'intervention : Inspection pour suivi de manquement
N° gestion documentaire : 7510-16-01-0217300	N° du rapport d'inspection : 401069754
N° demande : 200357081	Type de demande : Plainte à car. environnemental
But de l'inspection : Suivie de l'avis de non-conformité du 13 février 2013

**Objet : Dépôt de déchets sur un terrain situé sur les lots P588 et 589 de la 8<sup>e</sup> concession Petit Rang, cadastre de la paroisse de Saint-Cyprien, municipalité de Saint-Cyprien-de-Napierville**

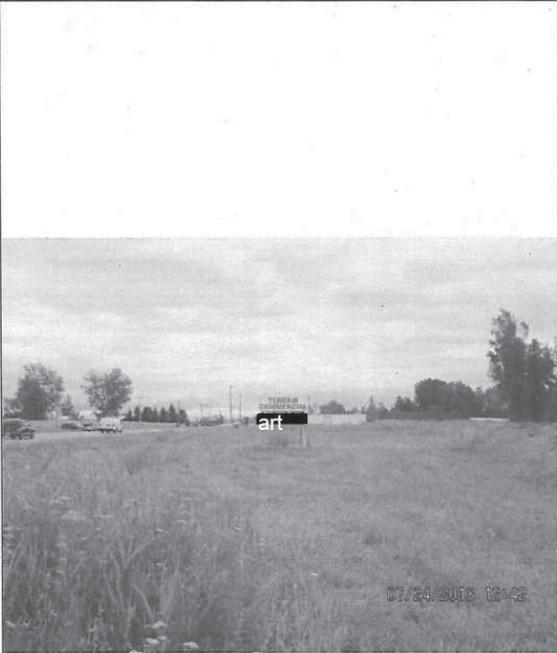
IMG\_1639 (Small).jpg  
1) Affiche.

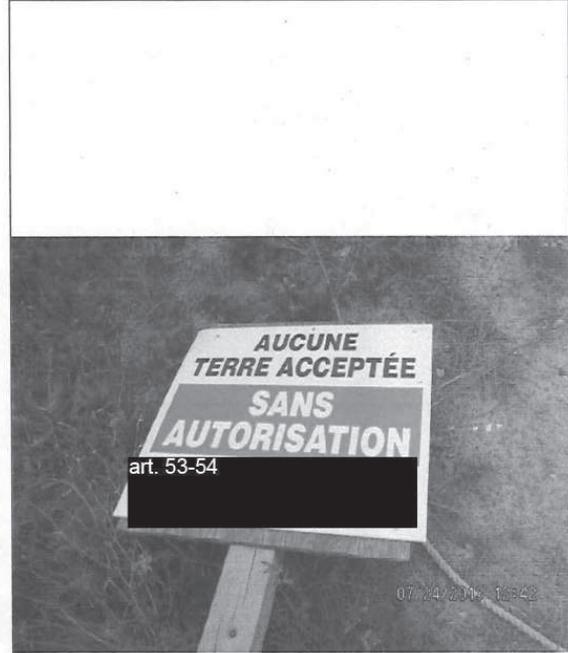
IMG\_1640 (Small).jpg  
2) Affiche sur le sol.

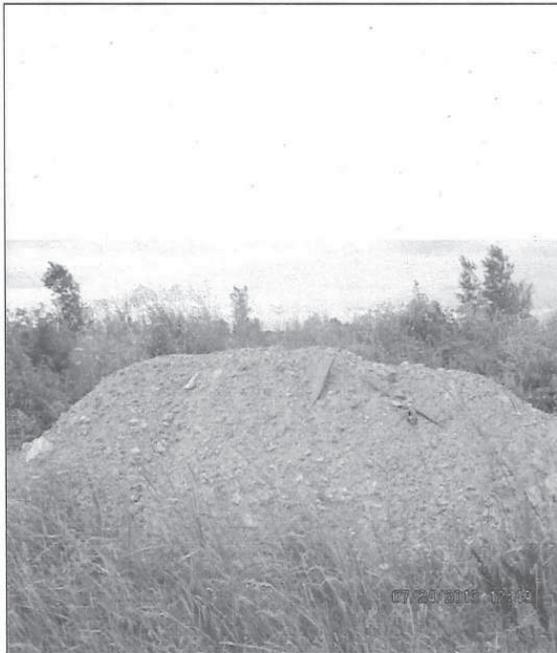
J'ai constaté la présence d'amas de terre et gravier dans lesquelles il y a une petite quantité de matières résiduelles. La quantité de matières résiduelles représentent moins de 1% du matériel présent et moins de 10 m<sup>3</sup> de résidus en totalité.

IMG\_1644 (Small).jpg  
3) Quelques résidus dans un amas de terre.

Étant donné que la quantité de matières résiduelles constatées dans les amas de terre est faible et qu'il ne s'agit pas de résidus fermentescibles, je recommande de fermer le dossier.

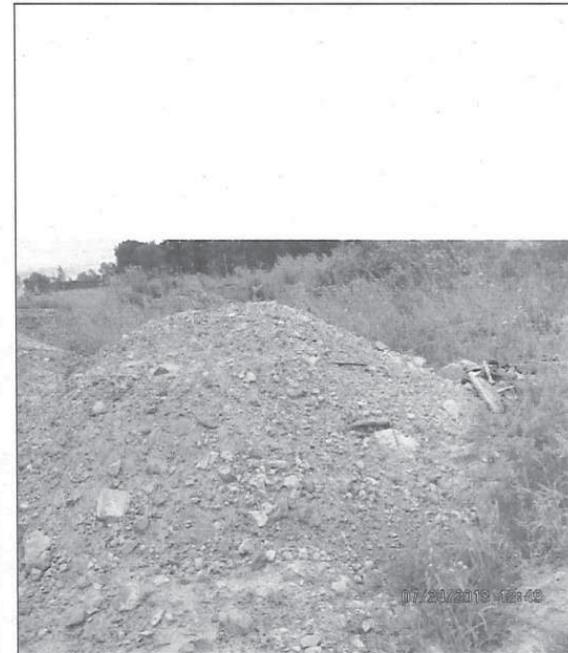
IMG\_1645 (Small).jpg  
4) Quelques résidus dans un amas de terre.

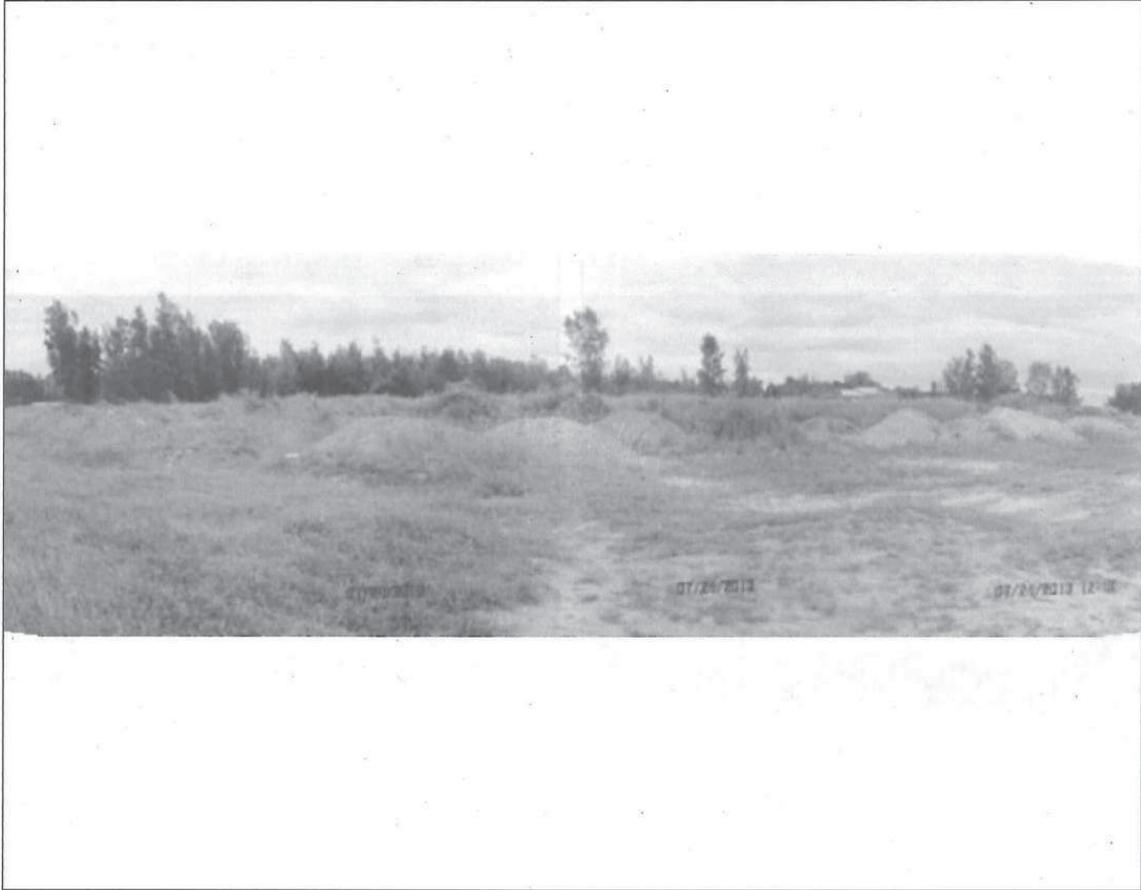
Stitched\_001 (Small).JPG  
5) Présence d'amas de terre.

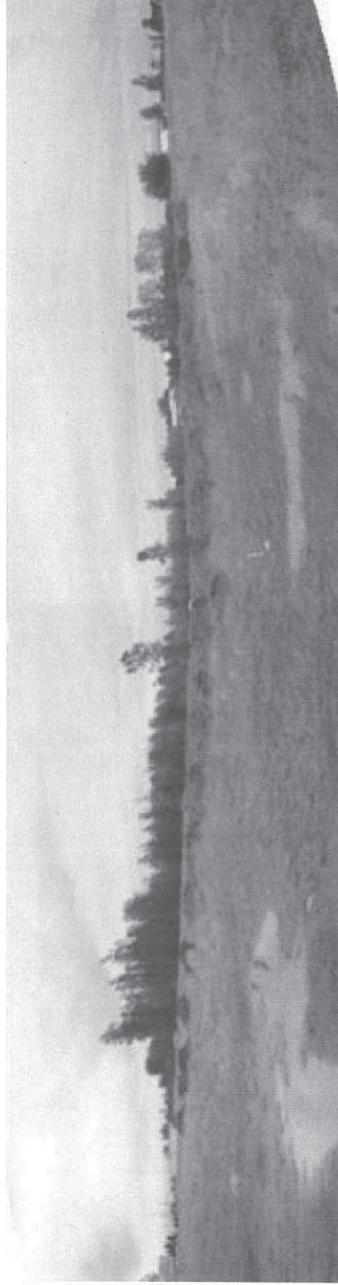
Photo panoramique des remblais présents  
sur le site  
(il y en a l'arrière aussi)

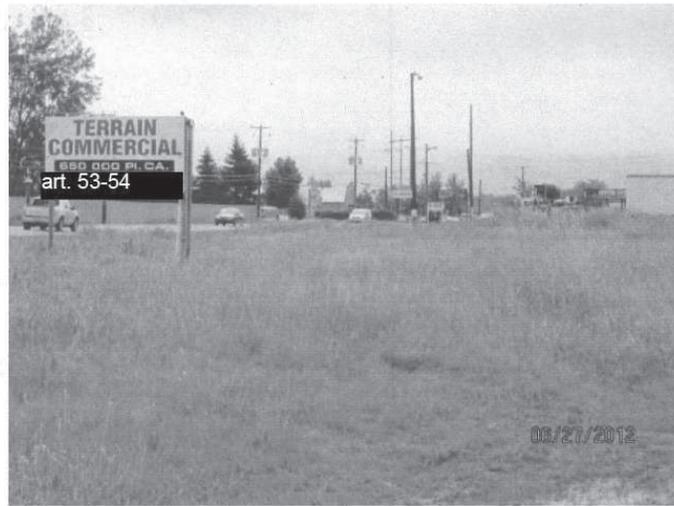
**Photo no : 2**

Pancarte présente sur le site annonçant un terrain commercial

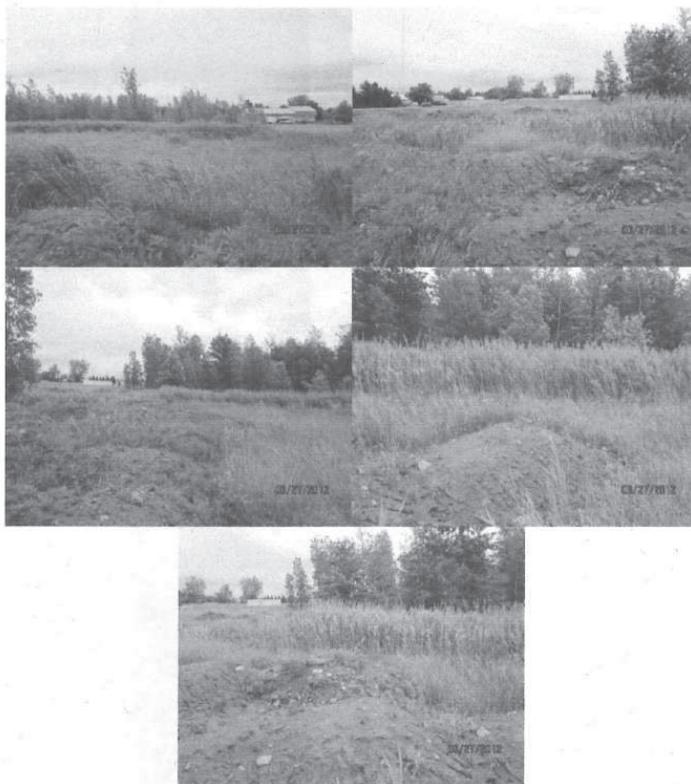
**Photo no : 3**

Marais à phragmites à l'Est des remblais

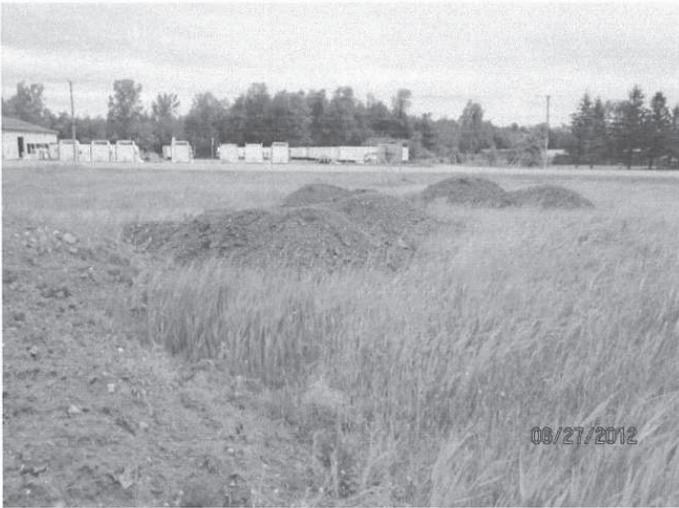
<p><b>Photo no :</b> 4</p>	
<p><b>Fichier :</b> 2012-06-27 041.jpg</p>	
<p><b>Description :</b> Nouveaux remblais (5 au total), site C</p>

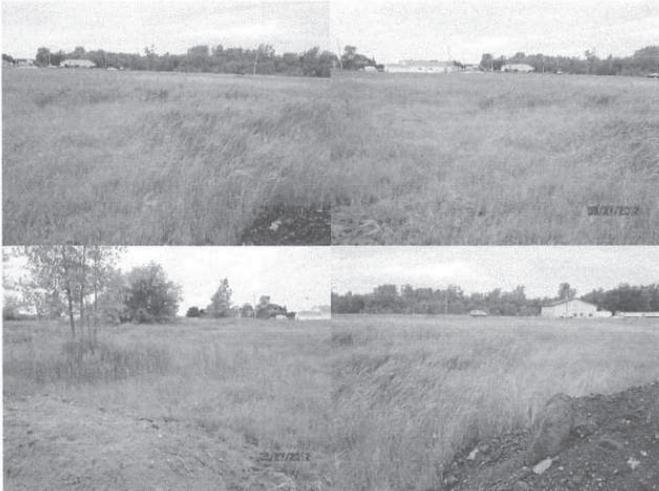
<p><b>Photo no :</b> 5</p>	
<p><b>Fichier :</b> 2012-06-27 047 à 050.jpg</p>	
<p><b>Description :</b> Champ de graminées présent à l'Ouest des remblais</p>

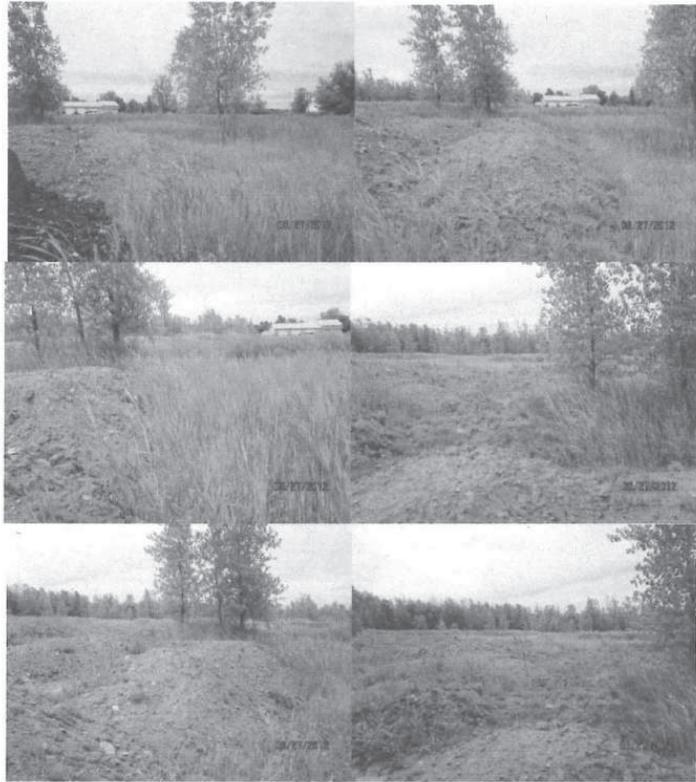
Photo no : 6

Milieu humide à l'Ouest du site

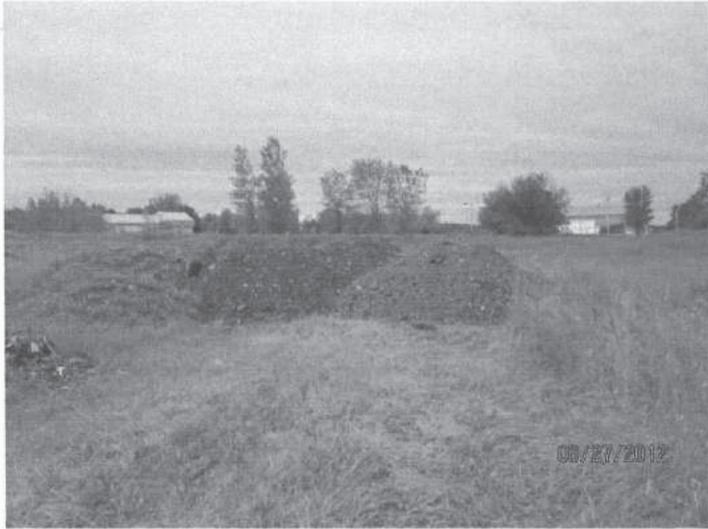
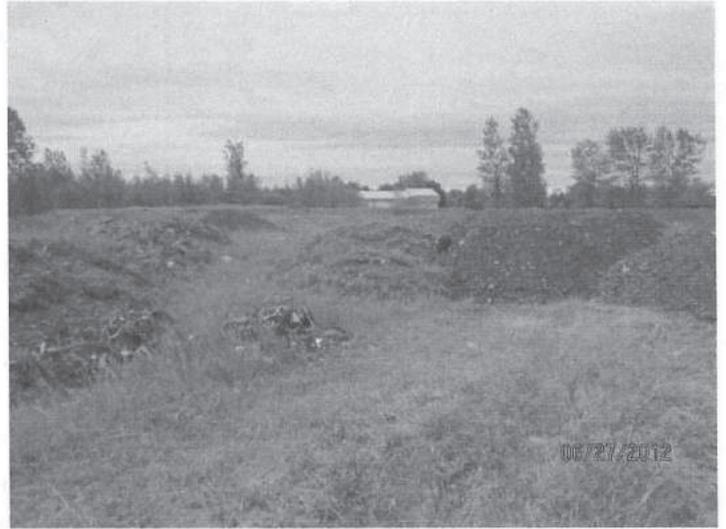
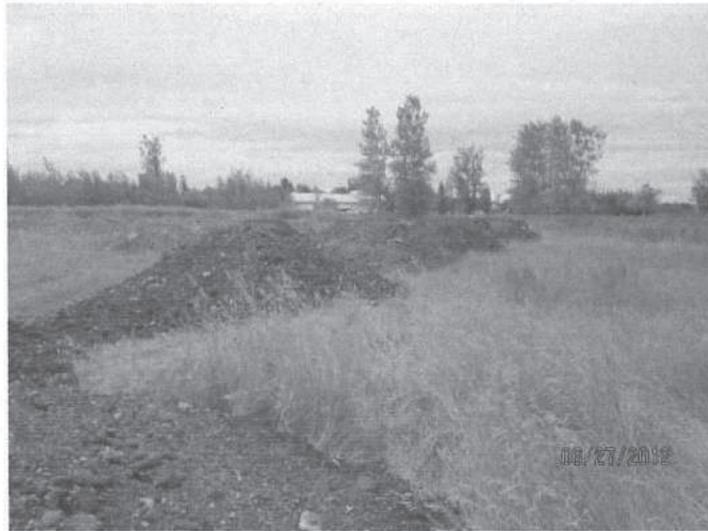
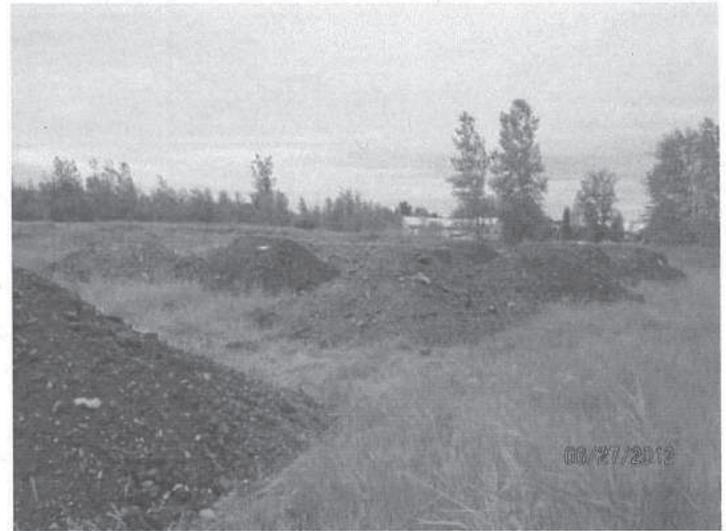
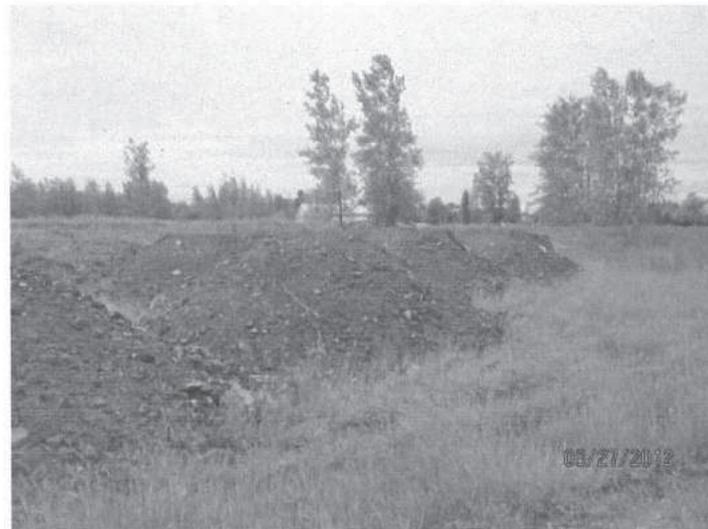
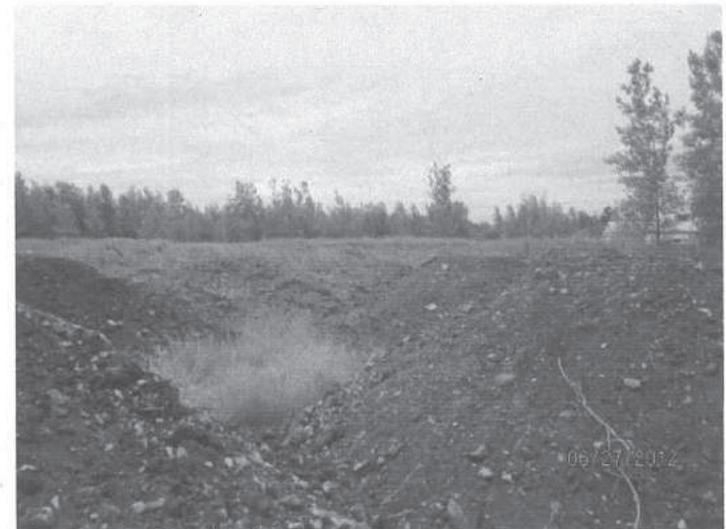
Nouveaux remblais (12 au total), site B

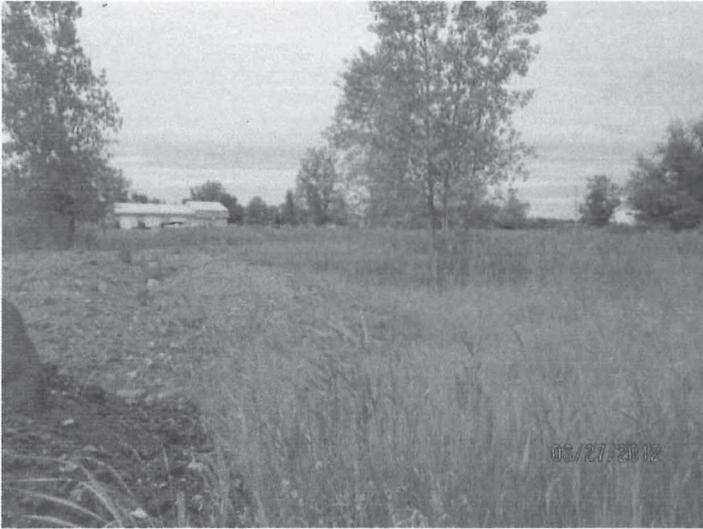
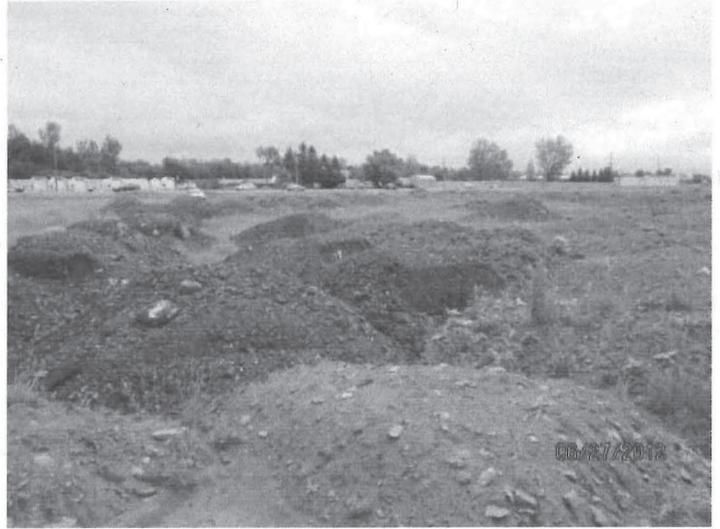
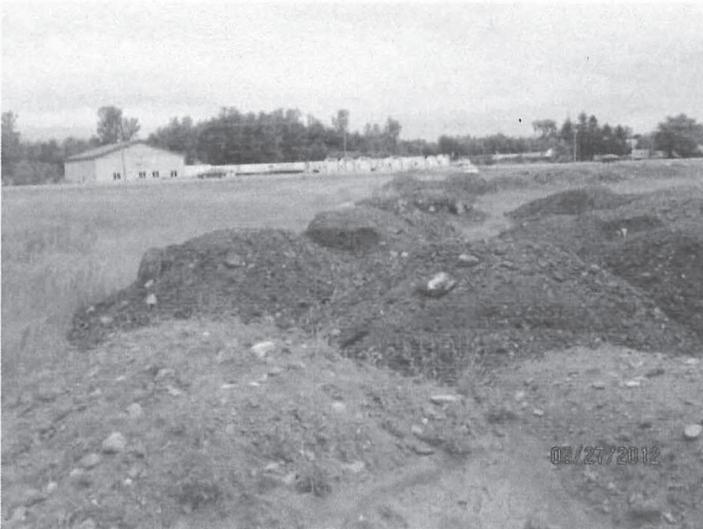
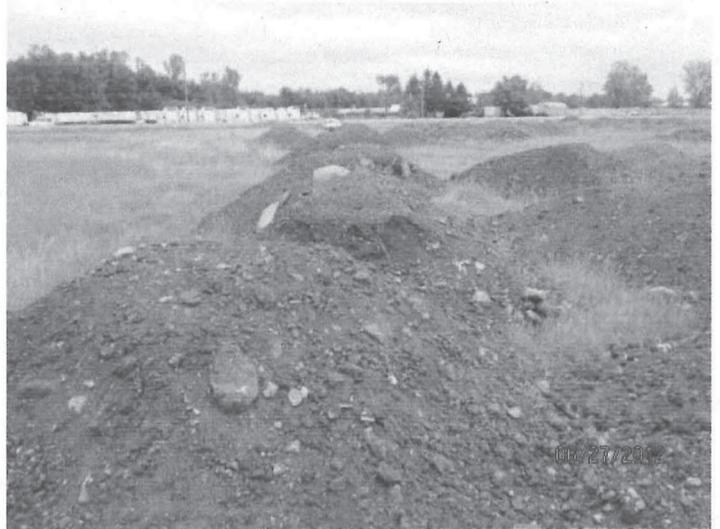
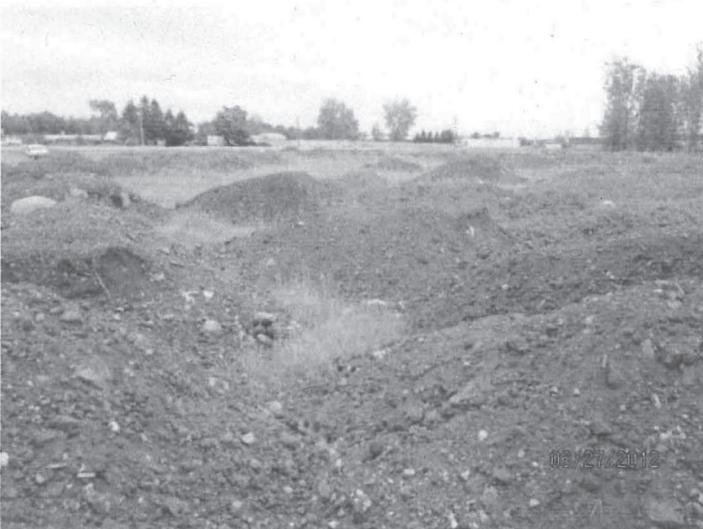
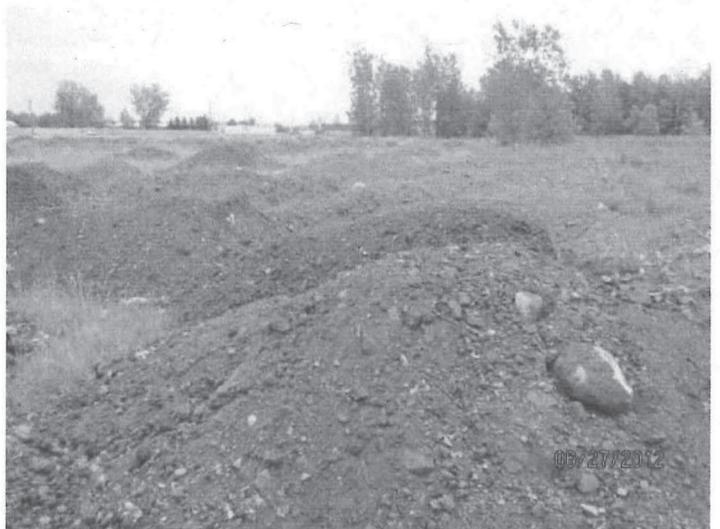
Nouveaux remblais (12 au total), site B

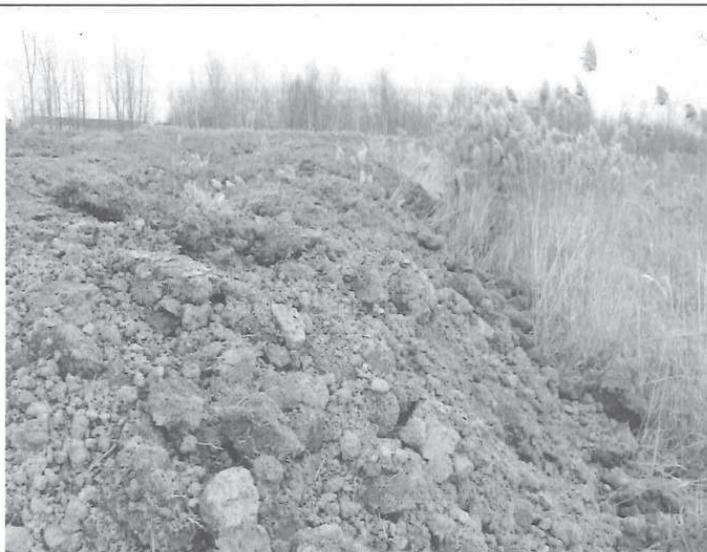
Photo no : 1

On voit que le remblai empiète sur une partie du marais, du côté Ouest.

Point GPS 543.

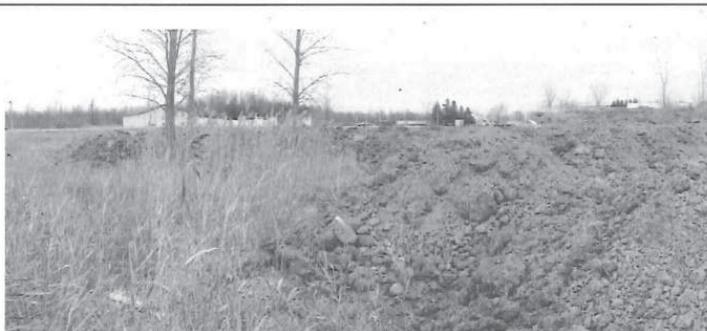
Photo no : 2

Idem. Bout du remblai.

Point GPS 544.

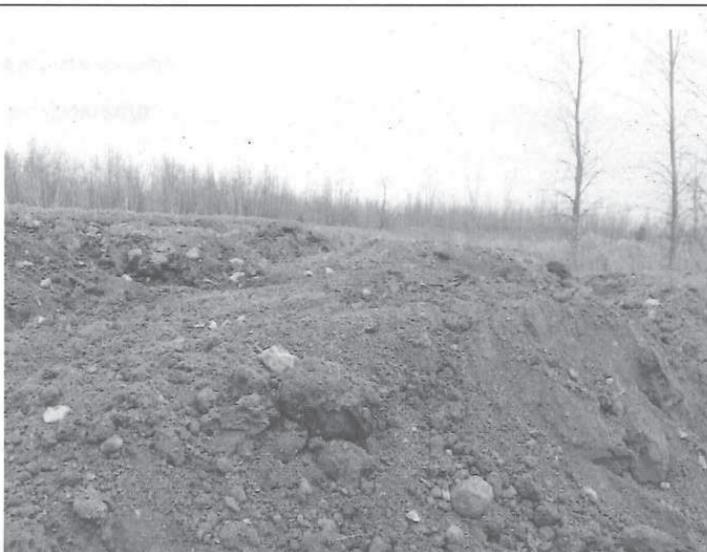
Photo no : 3

Point GPS 547.

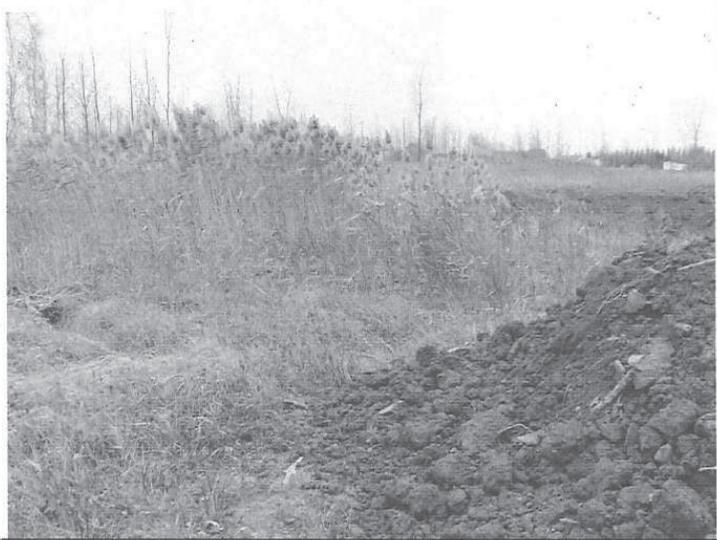
Photo no : 4

Bout du remblai du coté Est. On remarque que le remblai ne touche aux phragmites mais en est très proche.

Point GPS 552.

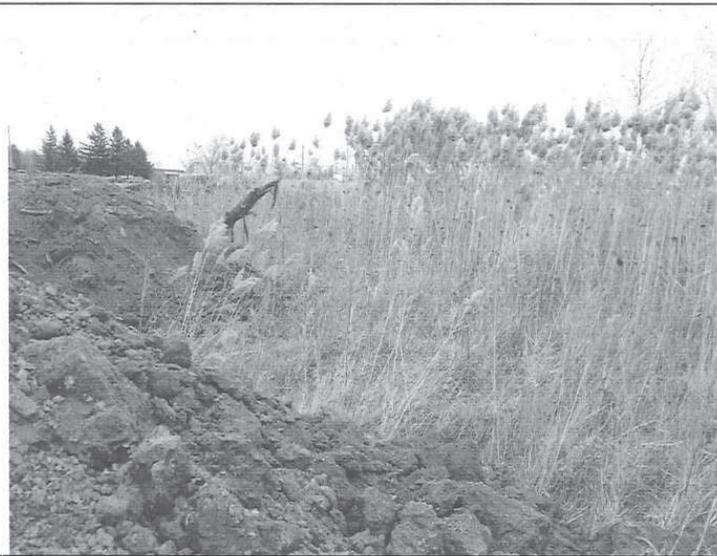
Photo no : 5

Faible empiètement du remblai sur le marais à phragmites, du coté Est, en regardant vers la route.

Point GPS 555.

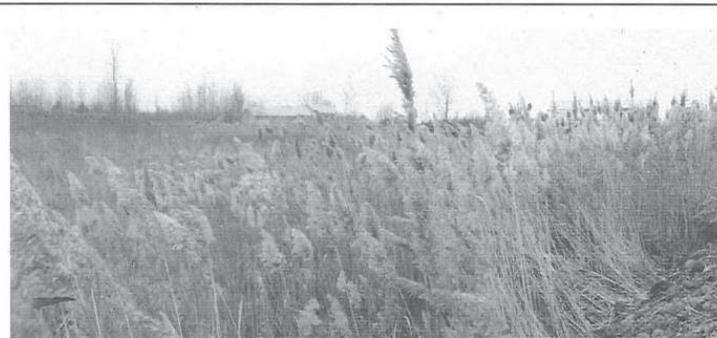
Photo no : 6

Retour au point de départ au coté Ouest, après avoir marché le contour du remblai.

Point GPS 558. On remarque un léger empiètement sur les phragmites, non loin de l'endroit représenté sur la photo 1.

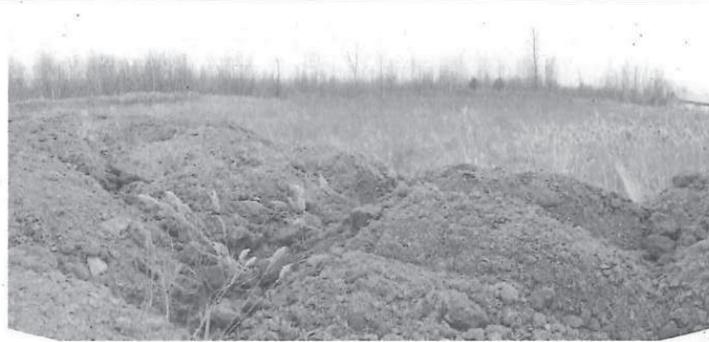
Photo no : 7

Point GPS 559.

On aperçoit le marais à phragmites en arrière-plan.

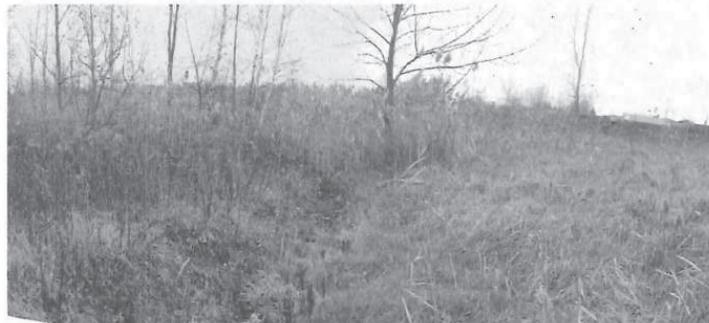
Photo no : 8

Présence d'un fossé. Le remblai est à droite sur la photo.

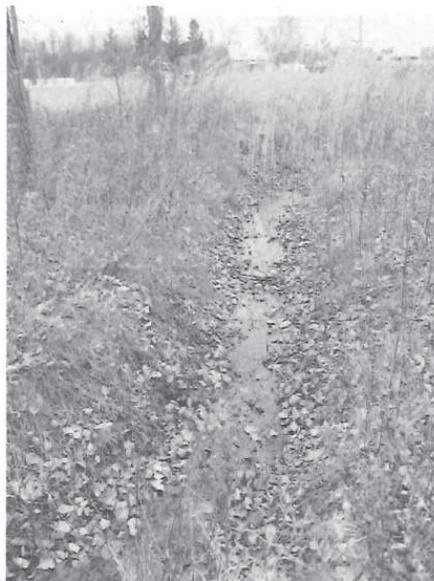
Photo no : 9

Photo prise du même endroit, mais en regardant vers l'autre côté du fossé.

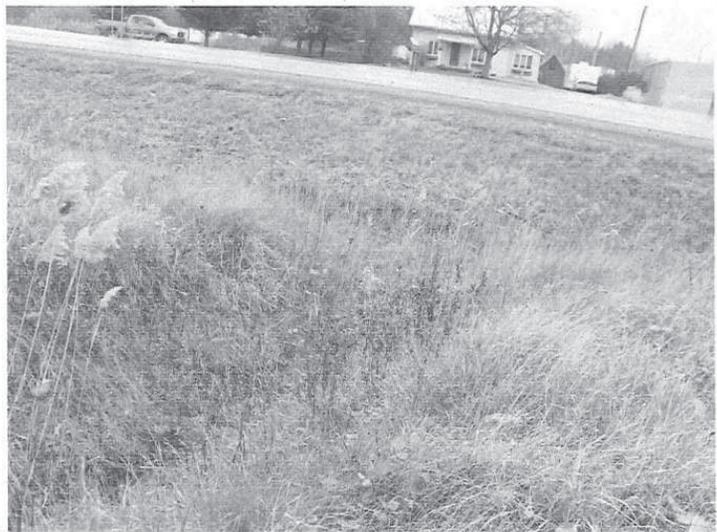
Photo no : 10

Le fossé tourne à angle droit, et vient se jeter dans le fossé de chemin.

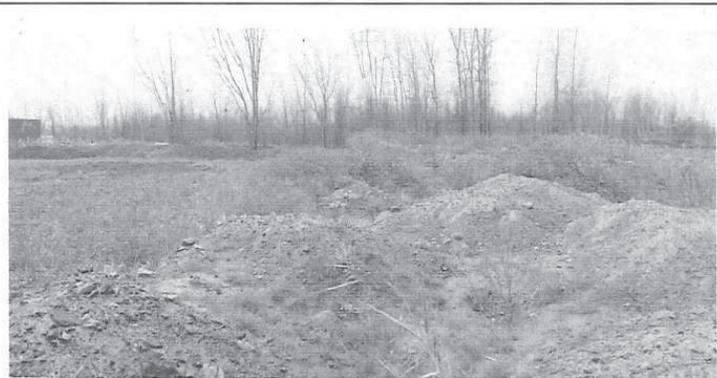
Photo no : 11

Remblai qui n'est pas récent. Le sol n'a pas la même texture que le remblai nouvellement amené. La végétation a poussé sur le sol.

Du remblai plus récent est présent en arrière-plan.

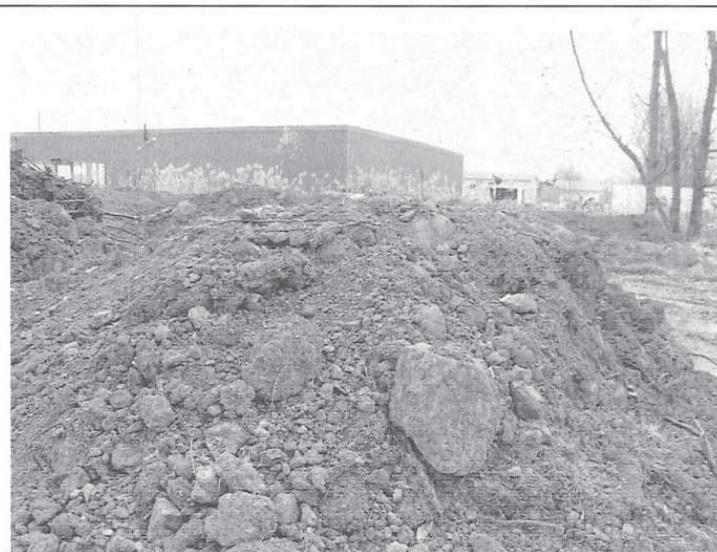
Photo no : 12

Nouveau remblai du côté Est,

Il ne touche pas au marécage présent à proximité.

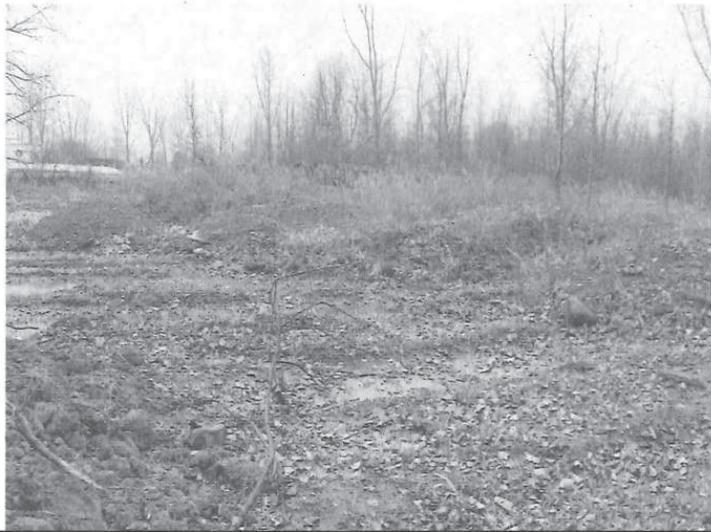
Photo no : 13

Idem.

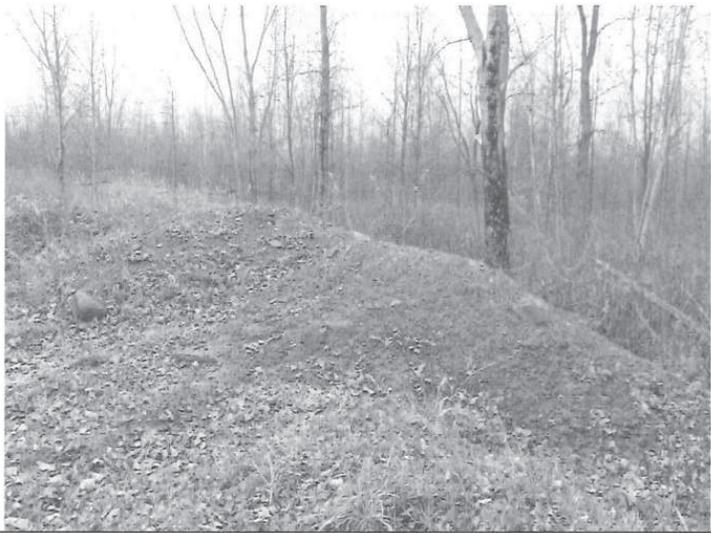
Photo no : 14

Remblai moins récent. La végétation à repousser.

Le marécage est en arrière-plan.

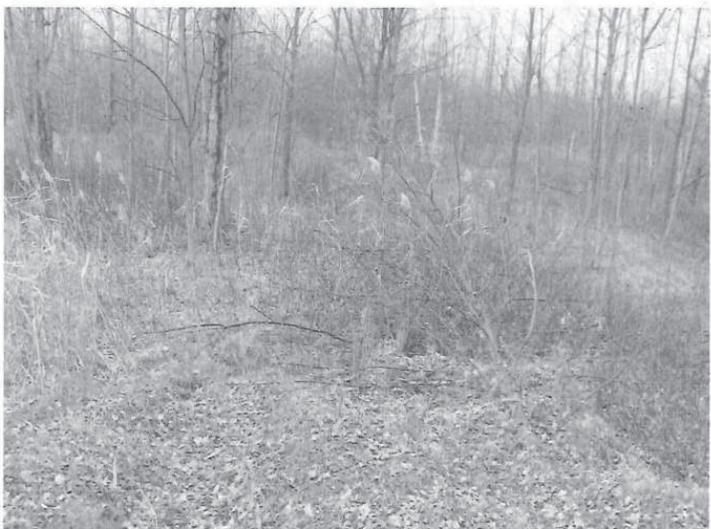
Photo no : 15

Marécage arborescent à proximité. Il est délimité par une dépression sur le terrain et l'on aperçoit les rameaux rouges du cornouiller stolonifère, plante facultative de milieu humide.

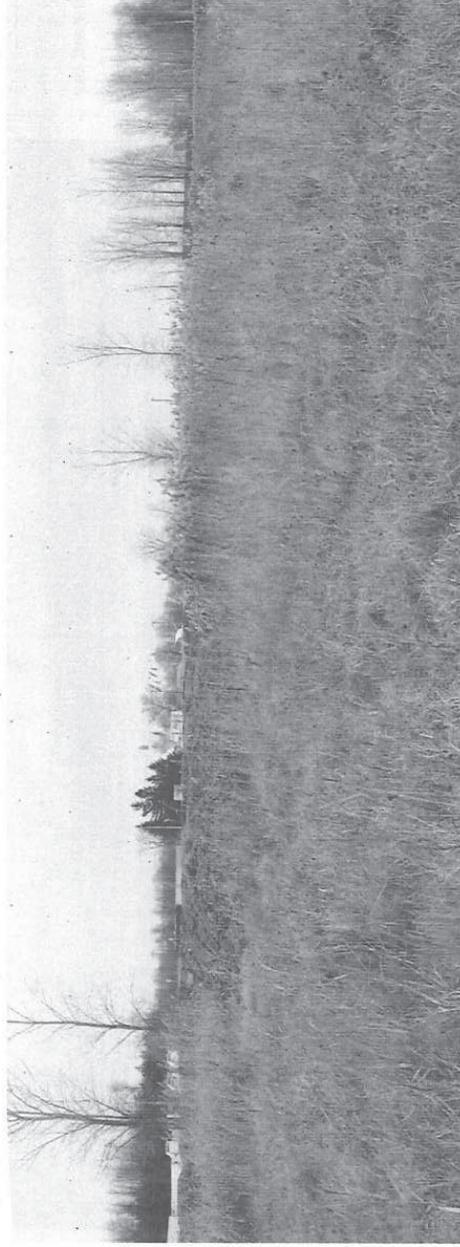
La plus grande partie du marais à phragmites se trouve à droite sur la photo.

Point GPS 543.

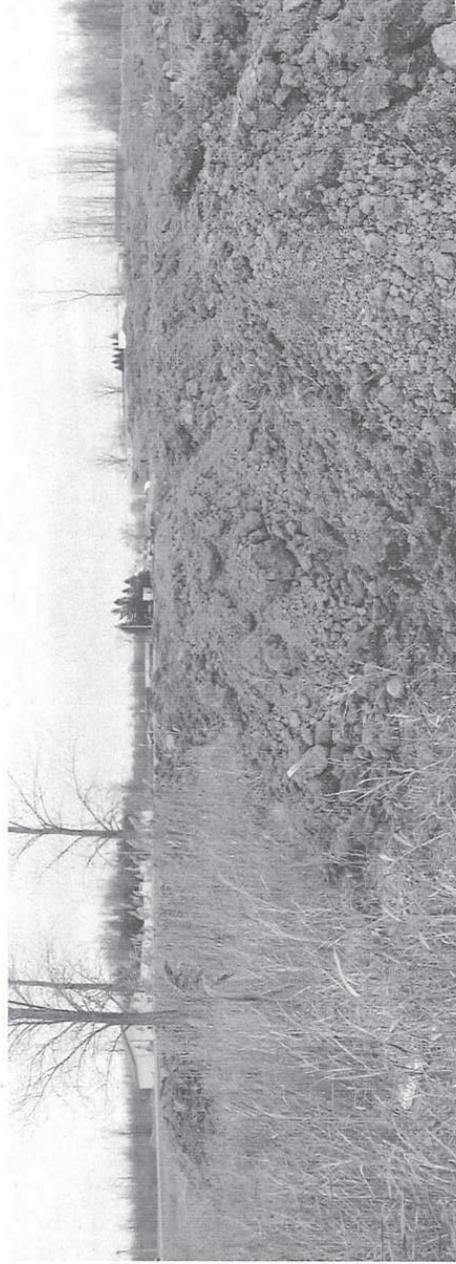
Photo no : 17

R1, côté ouest de l'amoncellement.

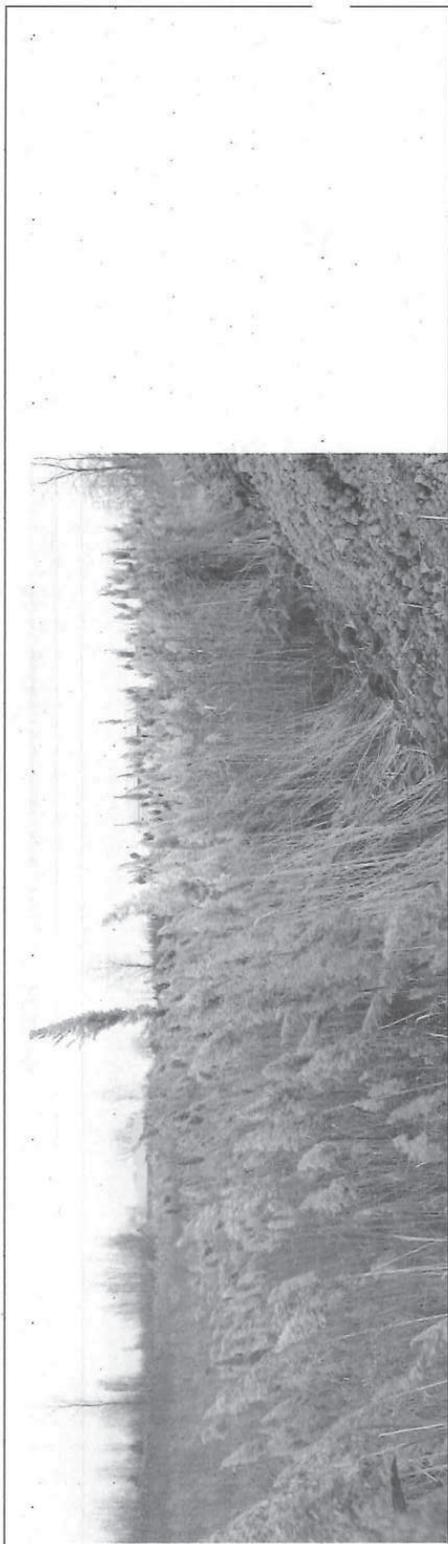
Photo no : 18  
Fichier : DSCF2666.jpg à DSCF2668.jpg  
Description :  
On remarque le léger empiètement du remblai sur les phragmites.  
Coté Ouest de R1.

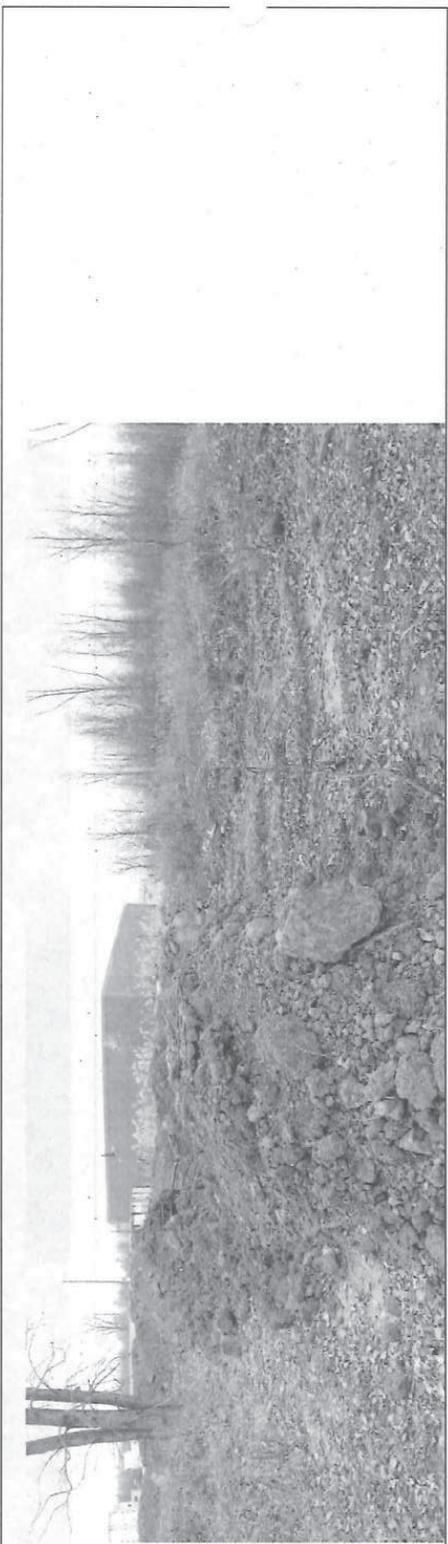
Photo no : 19  
Fichier :  
Description :  
R2. Nouveau remblai à l'Est. Ce remblai se retrouve sur une zone qui semble avoir déjà été remblayé.
