Objet : Demande d'accès concernant deux projets domiciliaires à Mascouche
(Mori et de la Seigneurie)

Nom : Projet Mori / lots 357-356-P

Nom : Projet Mori / lots 355 à 357

Nom : **Projet Mori / Lots P-355, P-356, P-357**

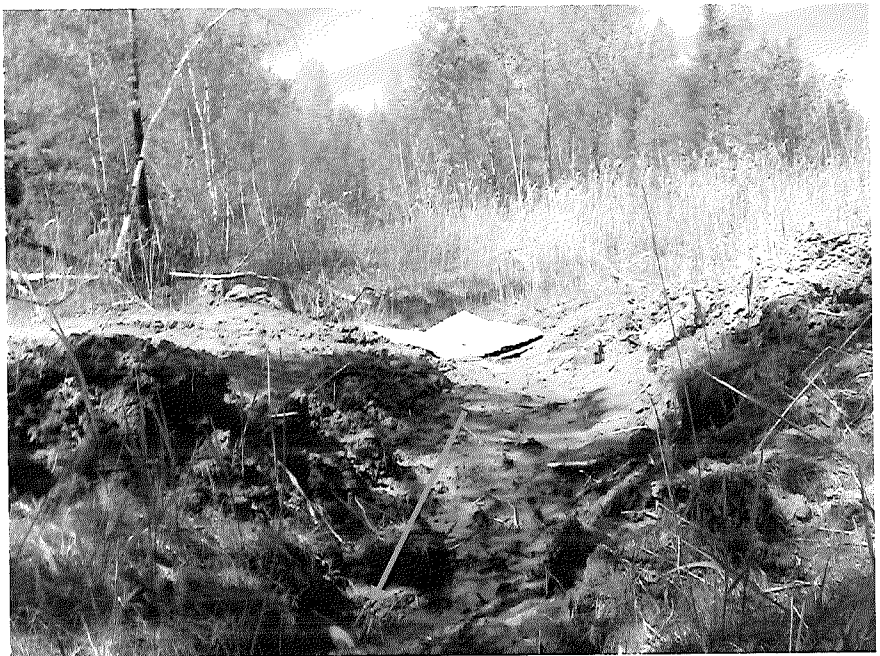
Vue de la tranchée drainant une partie du milieu humide qui passe au travers du sentier;

Effectuer des vérifications supplémentaires afin de confirmer s'il y avait réellement un ponceau à l'endroit où a été creusé la tranchée au travers du sentier situé à la limite des lots 356-357-P à l'Est de l'étang et s'assurer que les milieux humides ne soient pas drainés en tenant compte de la sécurité civile ;

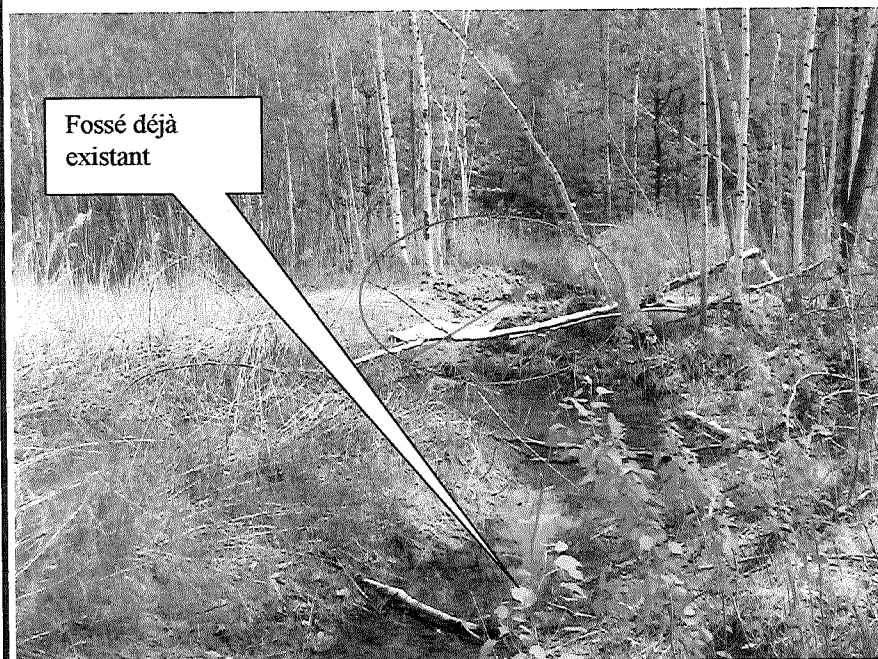
Photo # : 2

Nouveaux travaux au travers du sentier encerclés en rouge;

Les flèches montrent le sens d'écoulement de l'eau;

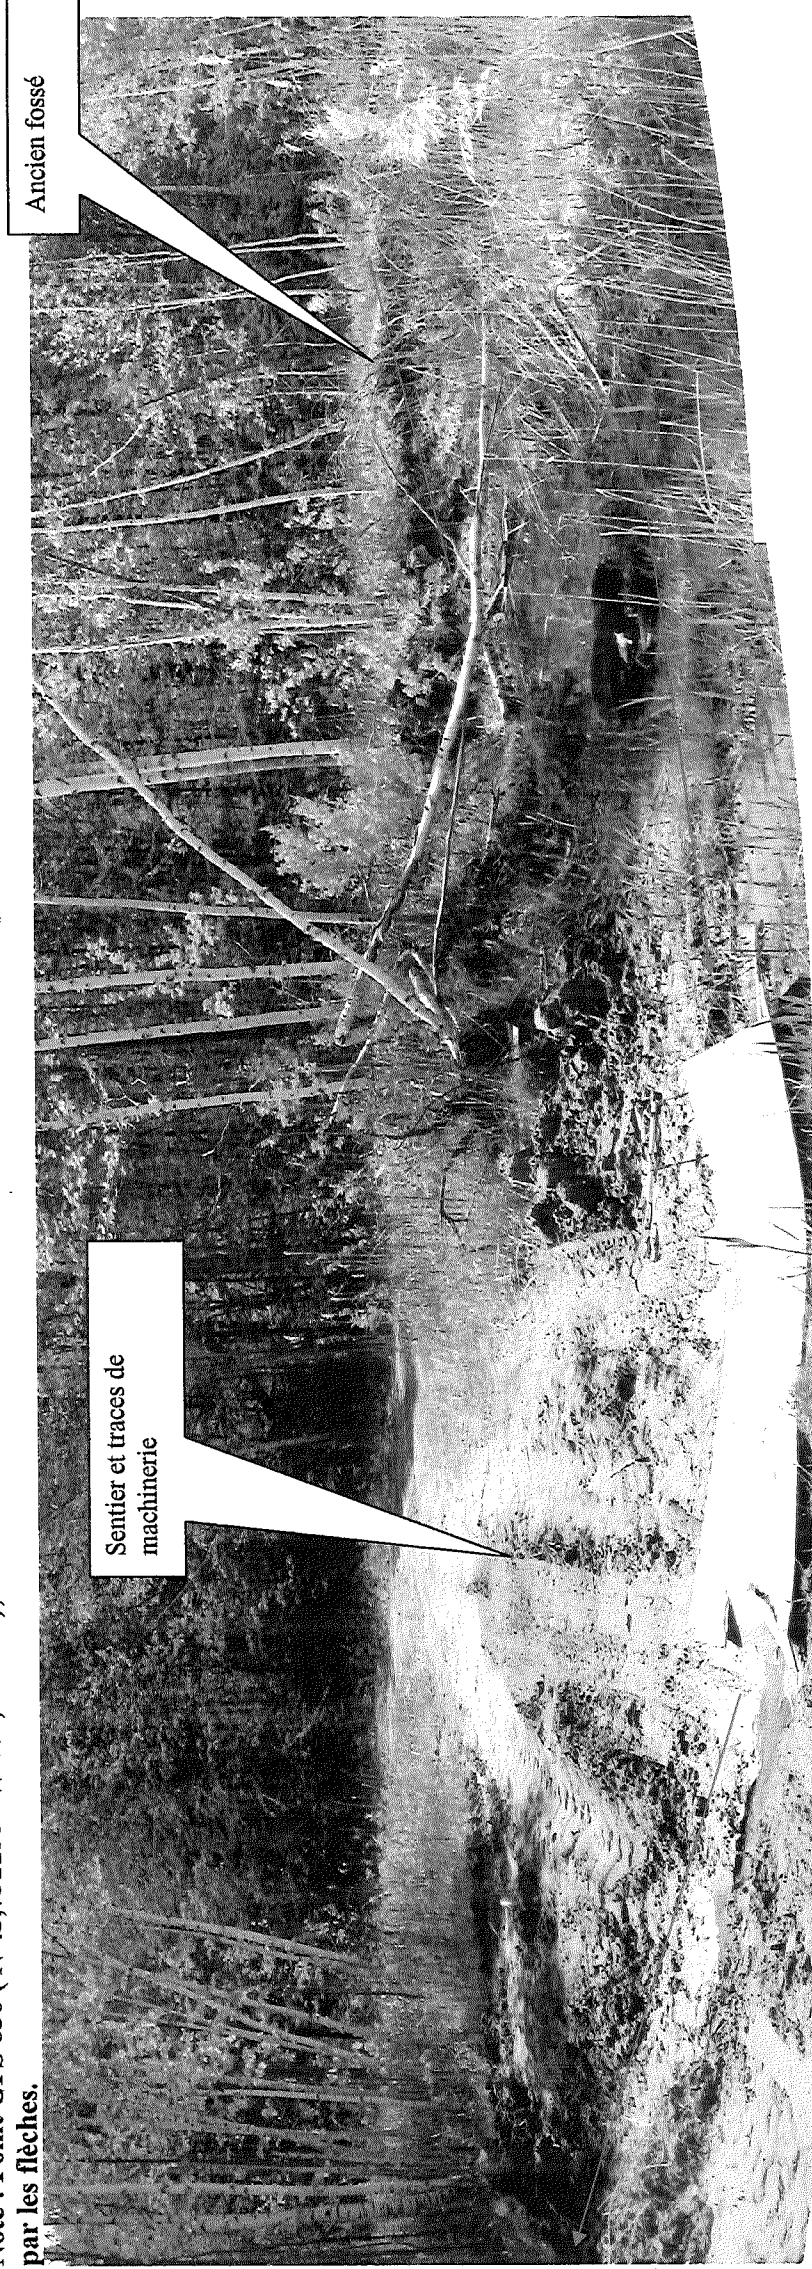
Photo # : 3

Il y a eu des interventions de construction d'une tranchée au travers du sentier. Il y a écoulement d'eau à cet endroit. En amont de la tranchée se trouve une mosaïque de milieux humides.

Note : Point GPS 036 (N 45,731136 W 073,624363); vue des interventions réalisées au travers du sentier qui draine le milieu humide; vue vers le sud; le sens d'écoulement de l'eau est indiqué par les flèches.

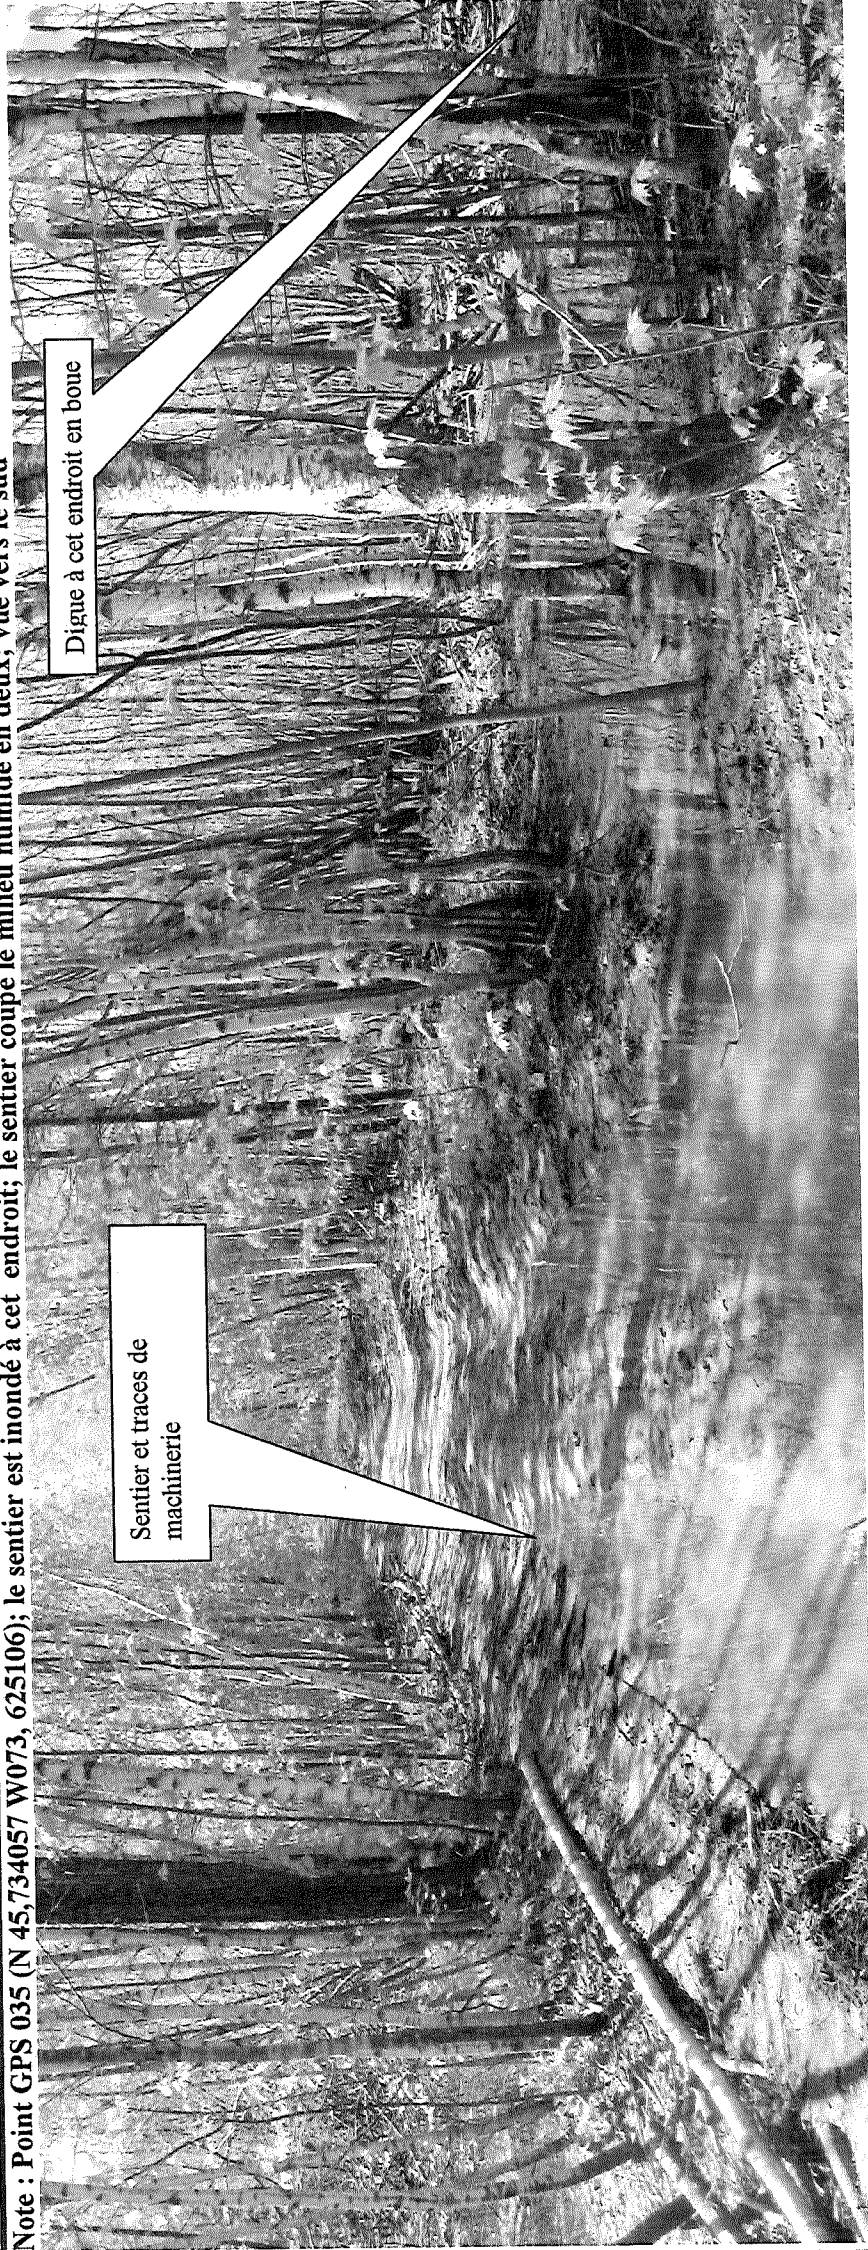
Photo # : 4

Note : Point GPS 035 (N 45,734057 W073, 625106); le sentier est inondé à cet endroit; le sentier coupe le milieu humide en deux; vue vers le sud

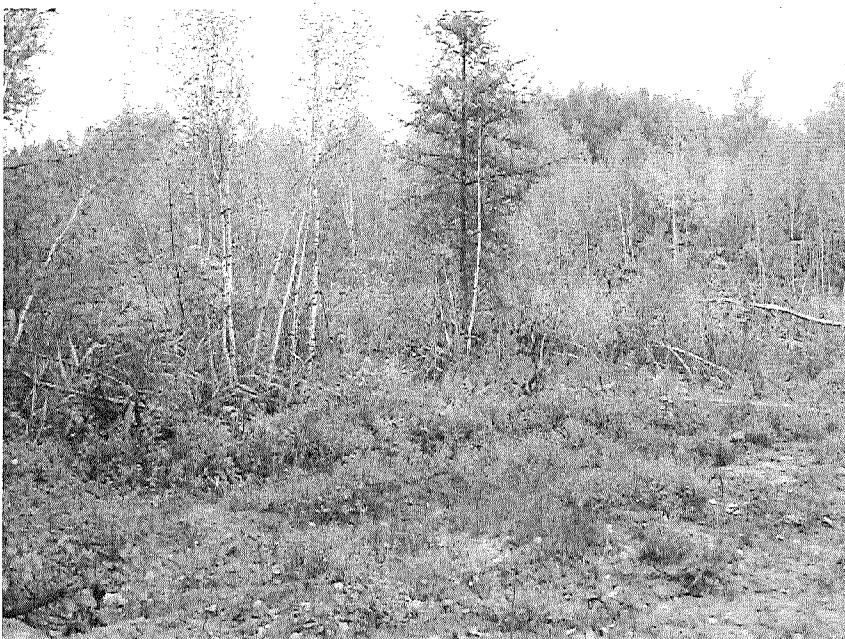
J'ai aussi remarqué que la végétation avait poussée sur les secteurs perturbés par l'extraction des pneus enfouis dans le milieu humide (photos 3-4). Je considère la reprise végétale acceptable car il y aura aussi la révégétalisation naturelle. Les photographies sont localisées sur le croquis en annexe.

Secteur du milieu humide perturbé par
l'extraction des pneus enfouis;

Vue vers l'Ouest;

La végétation a poussée;

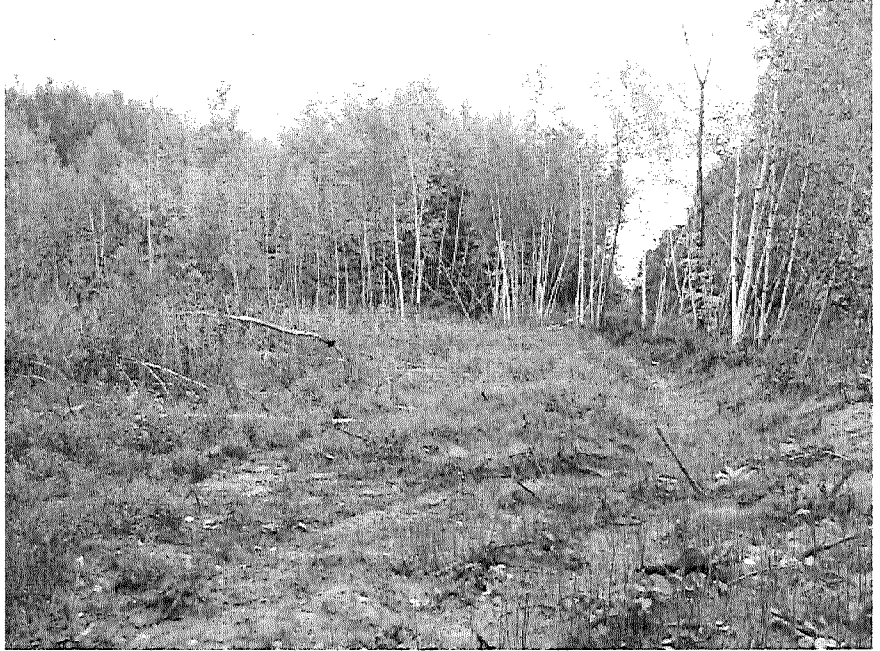
Secteur du milieu humide perturbé par
l'extraction des pneus enfouis;

Vue vers le Nord;

La végétation a poussée;

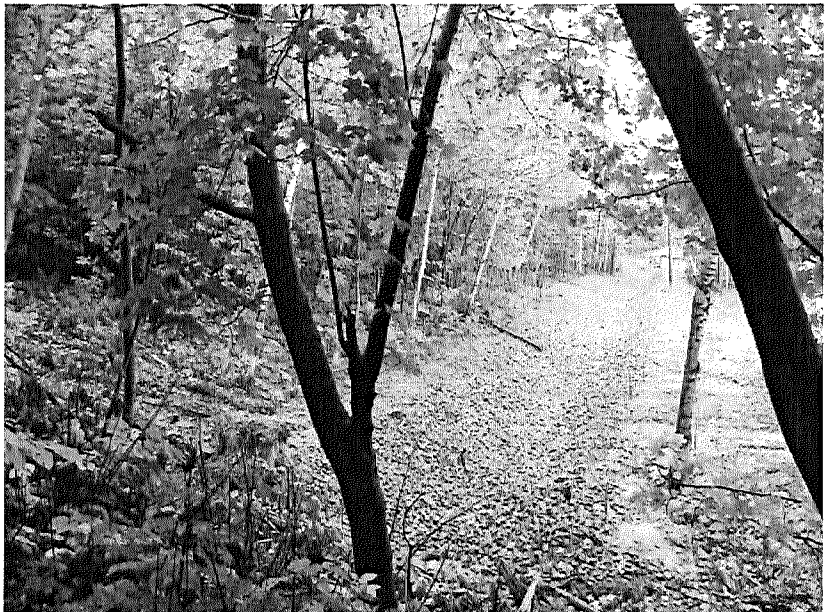
Les pneus qui se trouvaient aux alentours
de l'ouvrage de drainage au bas du coteau
ont été enlevés.

Vue vers le Nord.

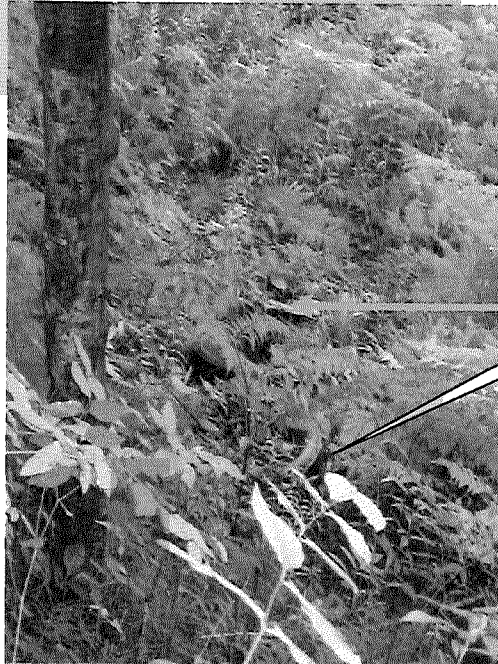
Présence de pneus en aval de l'ouvrage
de drainage et en arrière des maisons du
projet domiciliaire voisin;

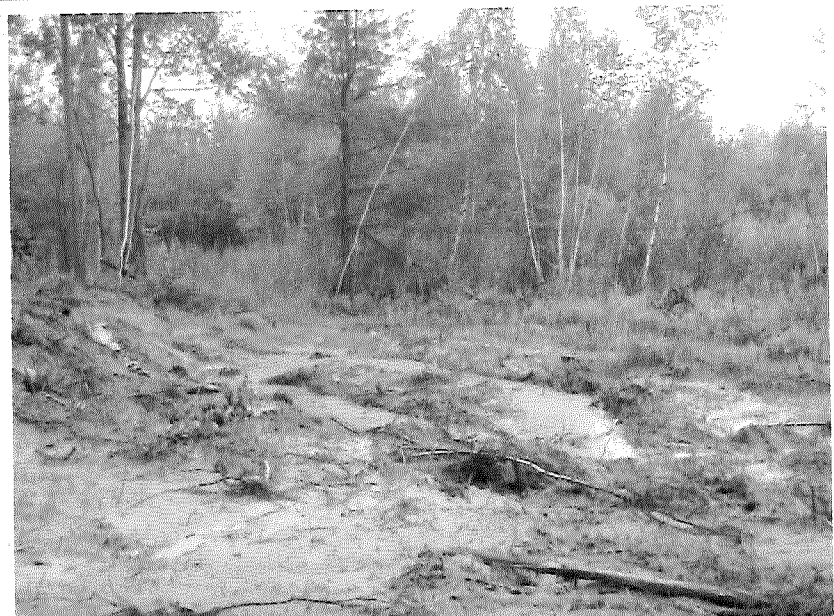
On voit encore les traces de machinerie
faites pour le retrait des pneus enfouis à
la limite du milieu humide;

- Demander au propriétaire de niveler et d'ensemencer les deux secteurs du milieu humide perturbés par le désenfouissement des pneus.

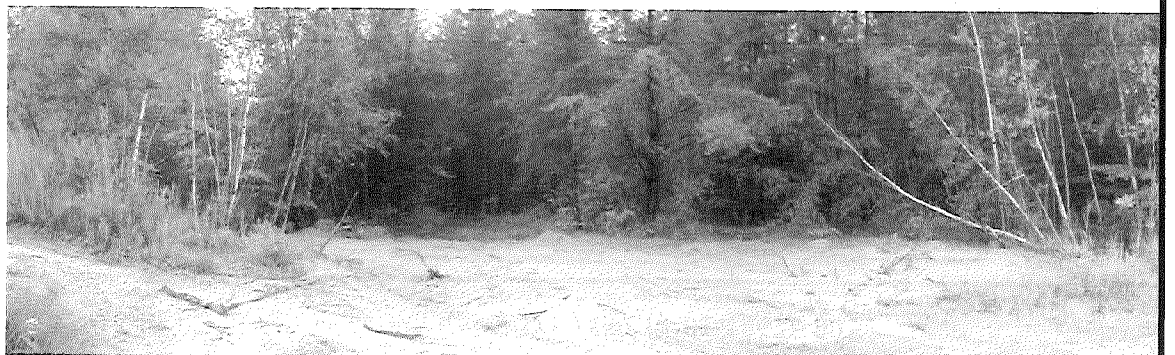
Le ponceau a été retiré au Nord du lac Long;

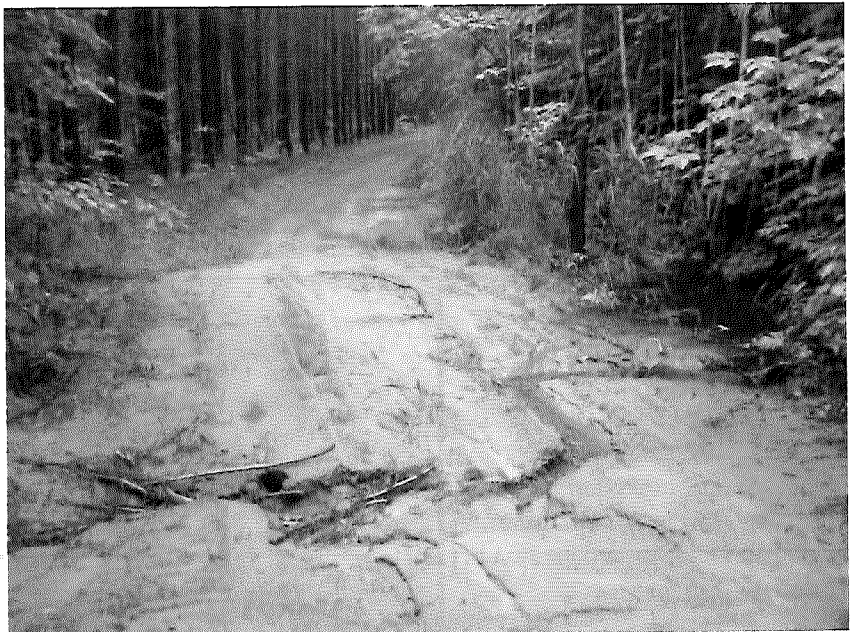
Présence d'une crevasse dans un sentier;

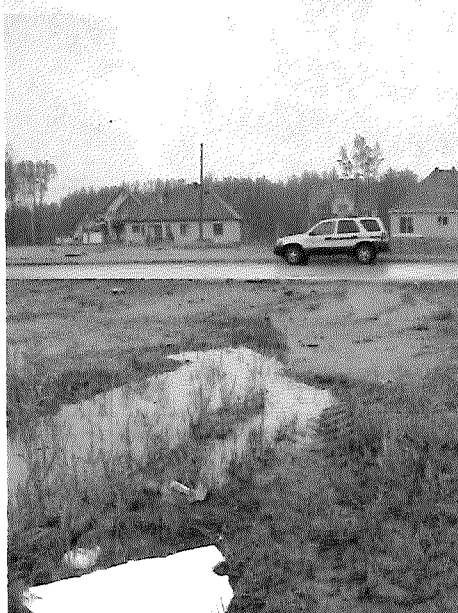
L'eau ne s'écoule plus dans le pluvial car le niveau de la rue est plus élevé.

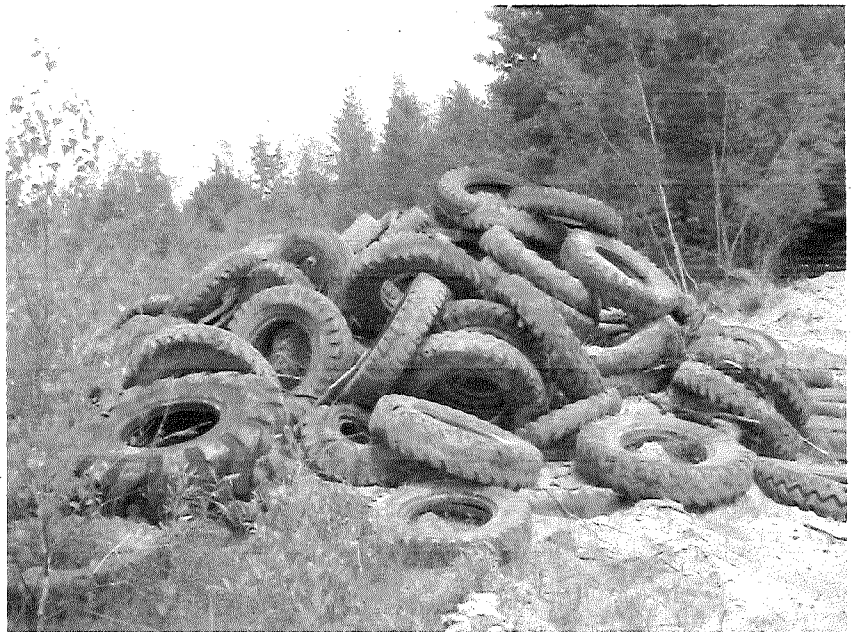
Amas de pneu sur le lot P-357;

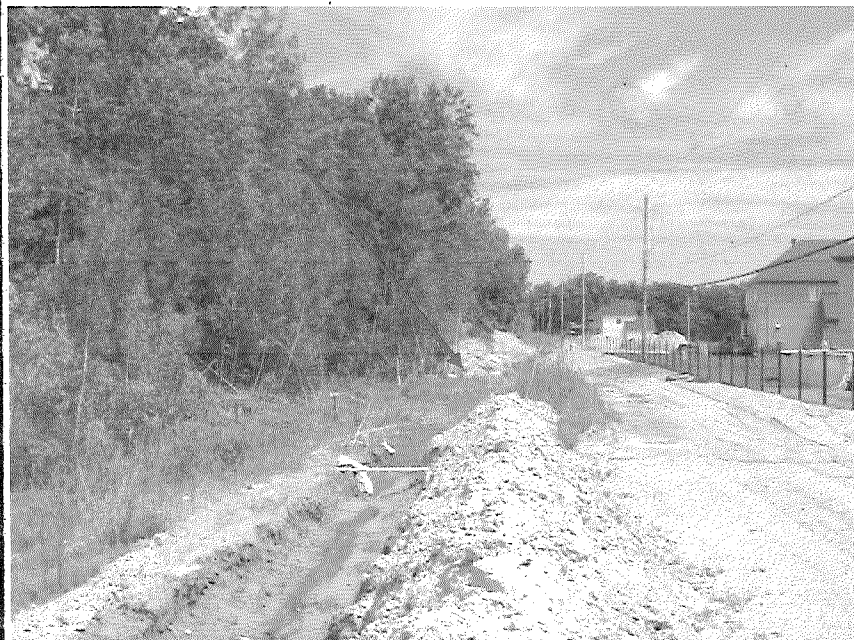
Derrière les maisons de la rue
Chenonceau;

Point GPS 029 (flèche) localise la
portion plus humide du boisé;

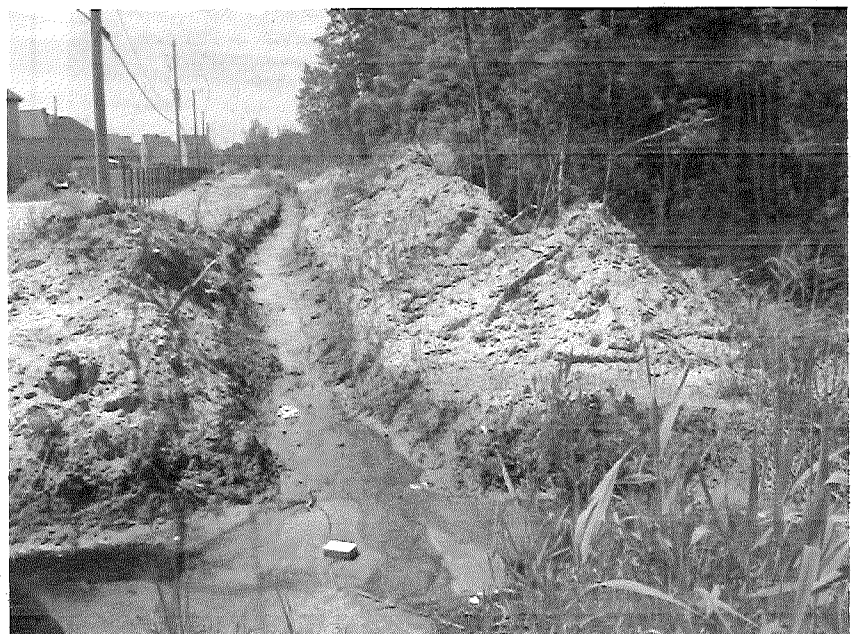
Vue vers l'ouest de la tranchée située
entre les lots P-360 et P-357;

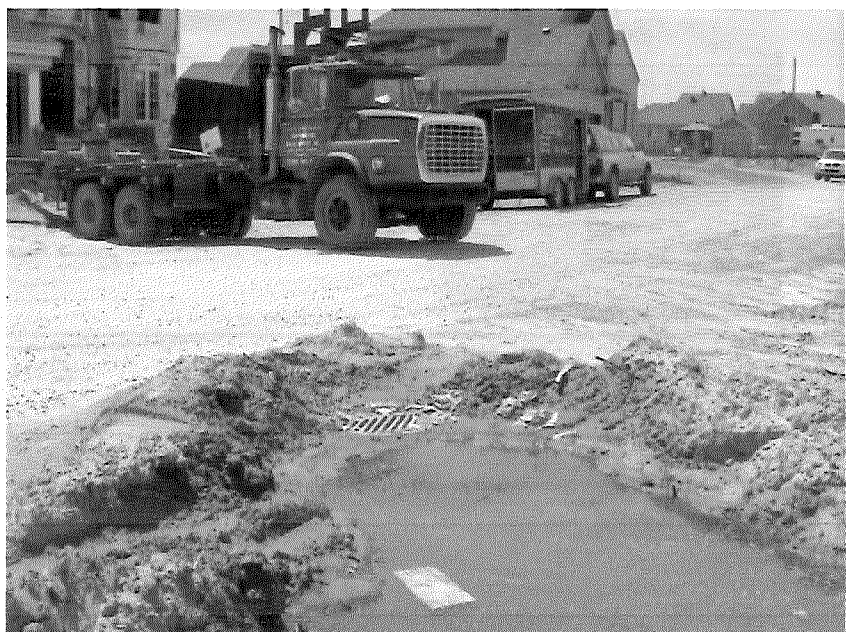
Pluvial de la rue Chenonceau;

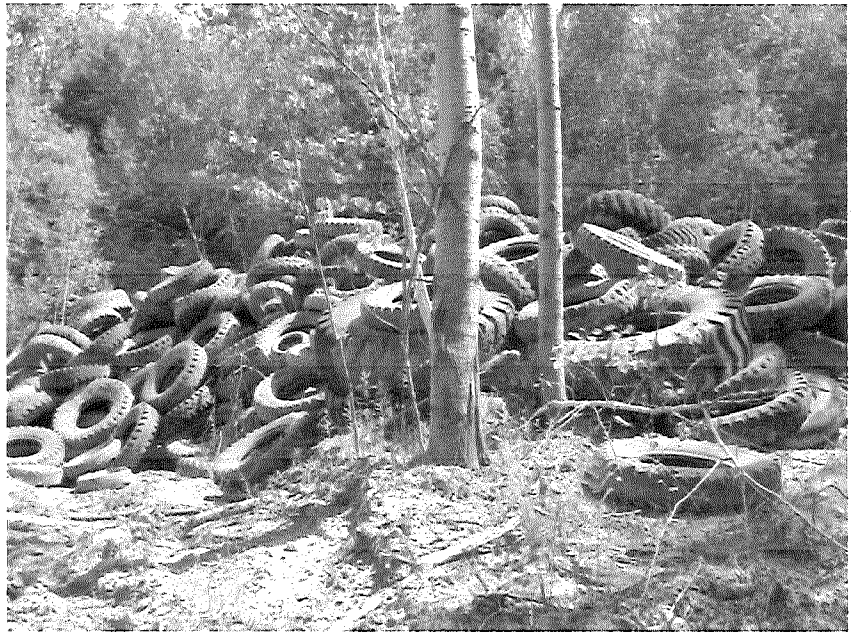
Amas de pneu;

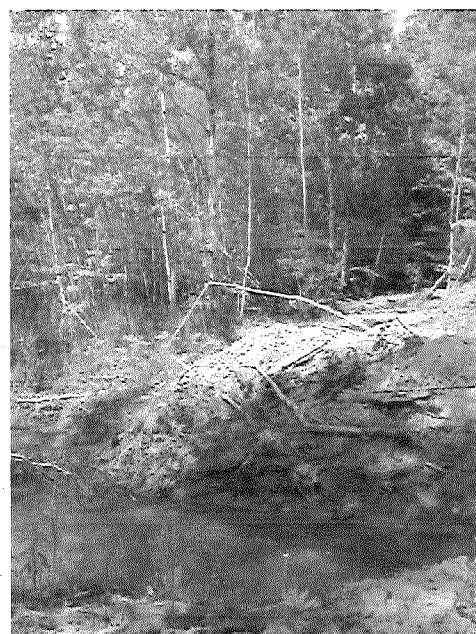
Arbres brisés et interventions réalisées
avec de la machinerie lourde dans le
milieu humide situé sur le lot P-356.

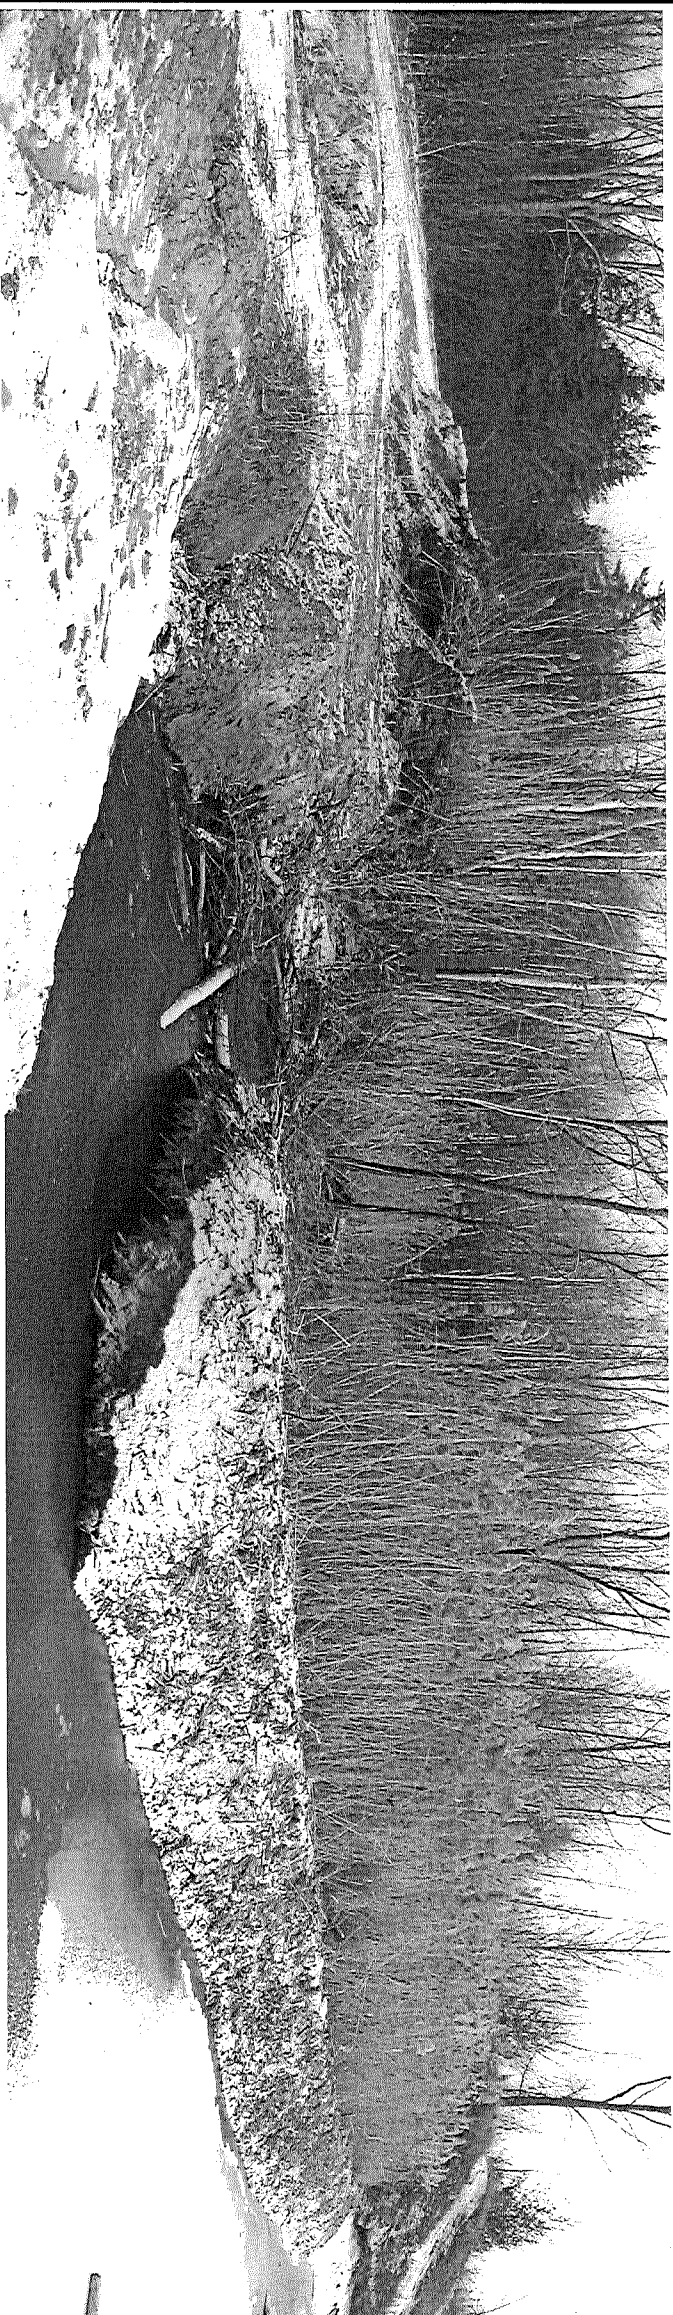
Photo # : 1

Note : Barrage démantelé (flèche) / Point GPS 063

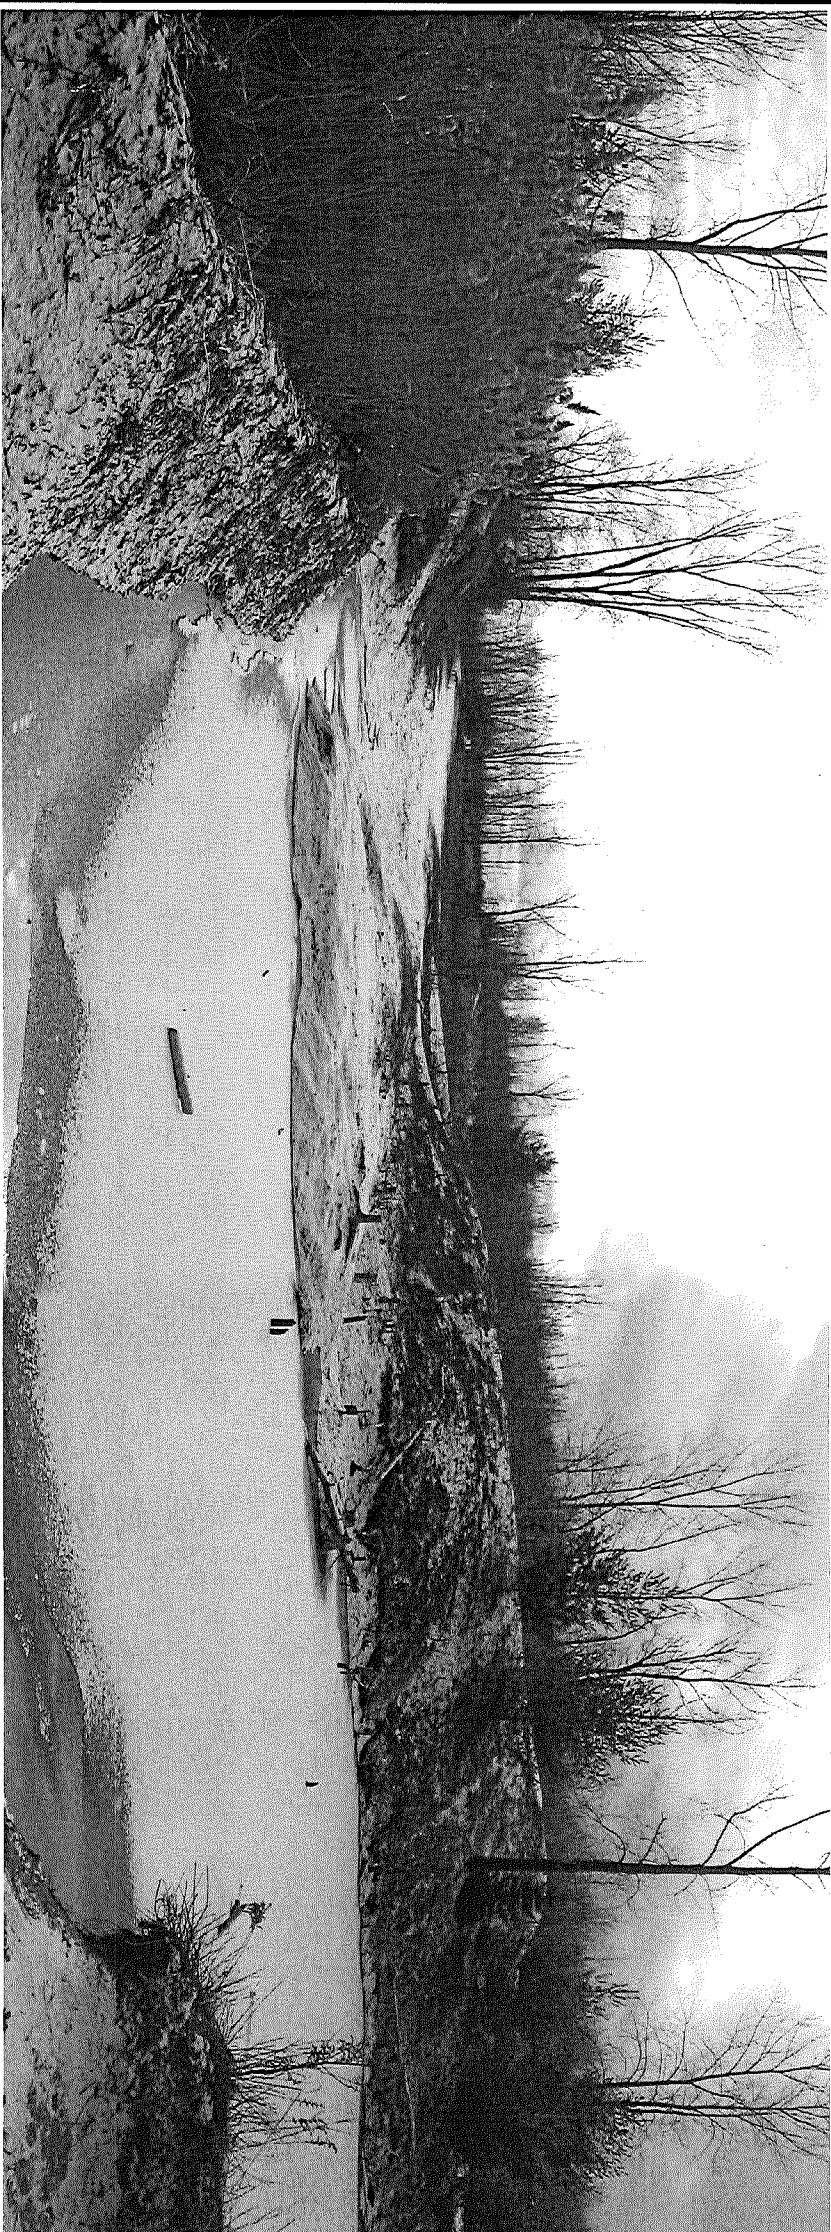
Photo # : 2

Note : Vue du plan d'eau vers le sud; montre le bas niveau de l'eau; point GPS 062

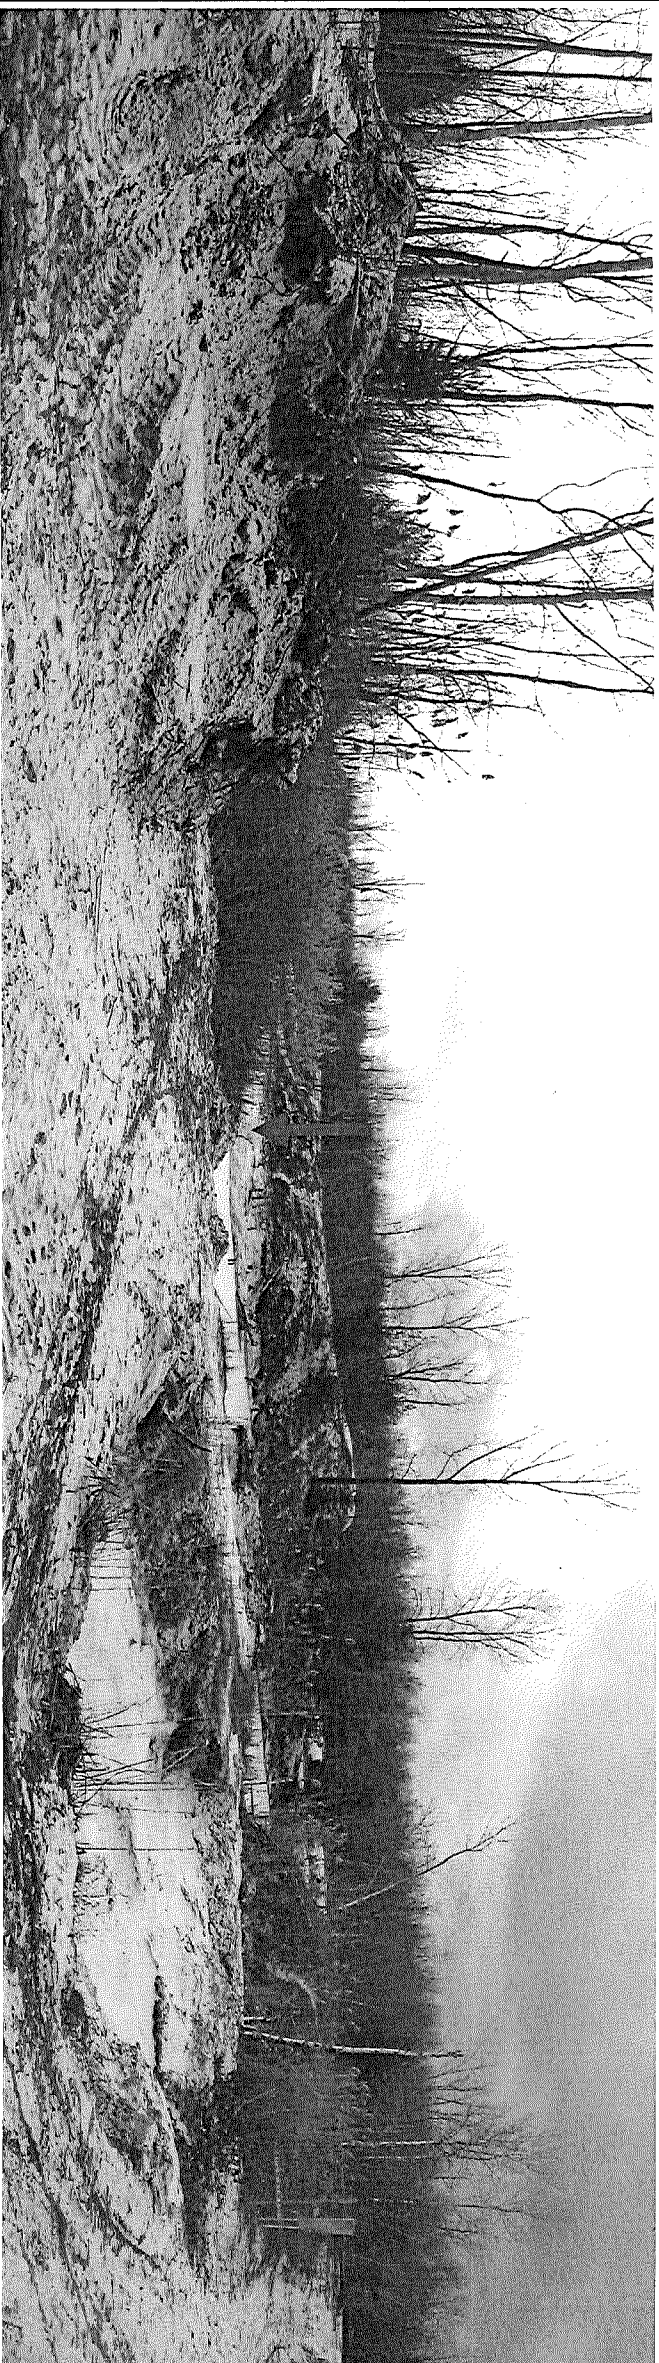
Photo # : 3

Note : Barrage démantelé (flèche); traces de machinerie lourde;

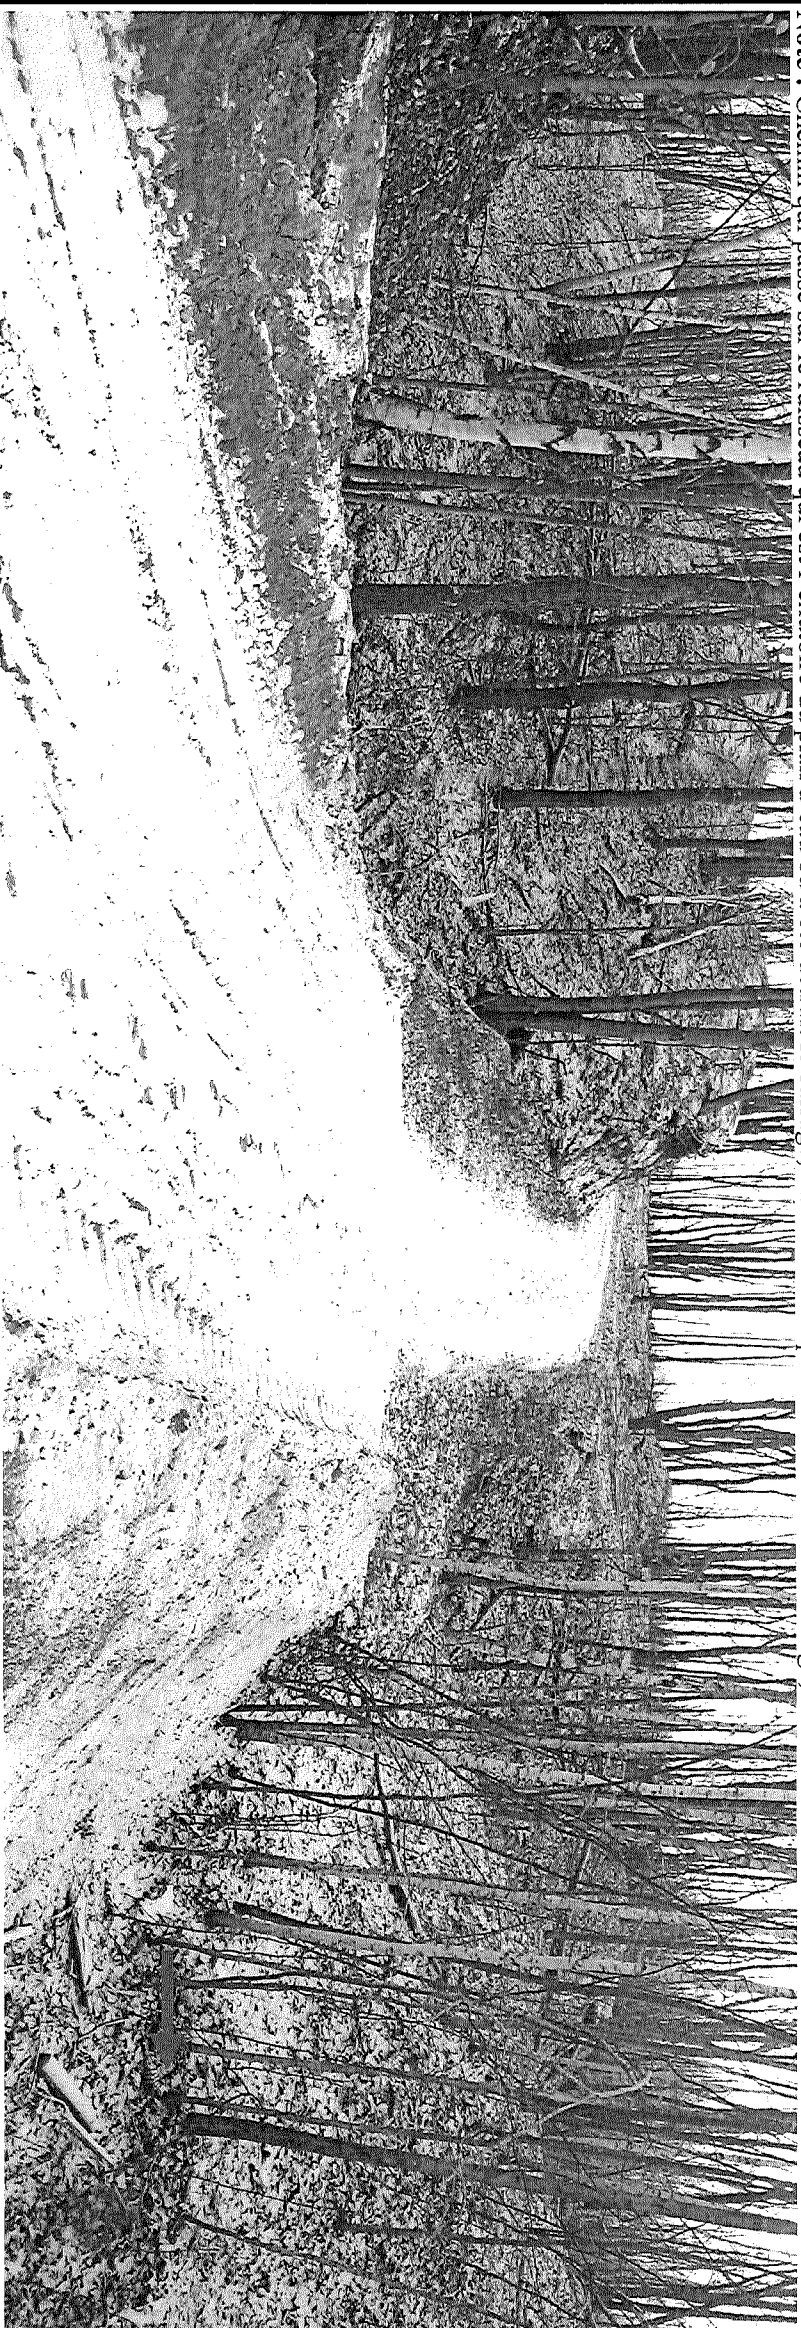
Photo # : 4

Note : Chemin qui passe sur le ruisseau qui est l'exutoire du plan d'eau où a été détruit le barrage; la flèche indique la localisation du barrage;

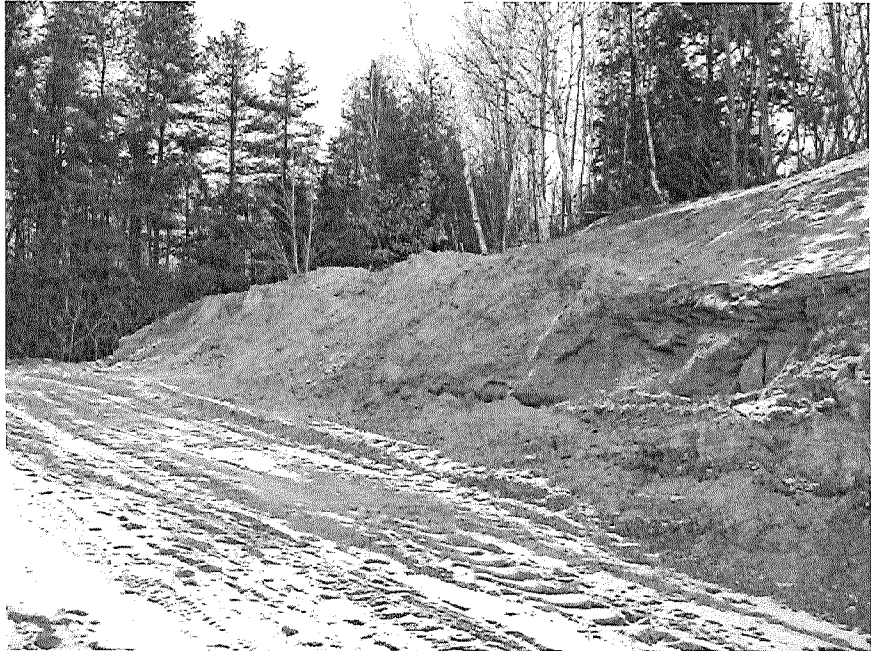
Traces de prélèvement de sable non loin
du chemin vu sur la photo suivante;
