Objet : Demande d'accès à l'information concernant la Scierie Carrière située au 525, boul. de l'Aéroparc à Lachute.

RAPPORT D'INSPECTION

- BUT(S):. Plainte de bruit de la nouvelle écorceuse

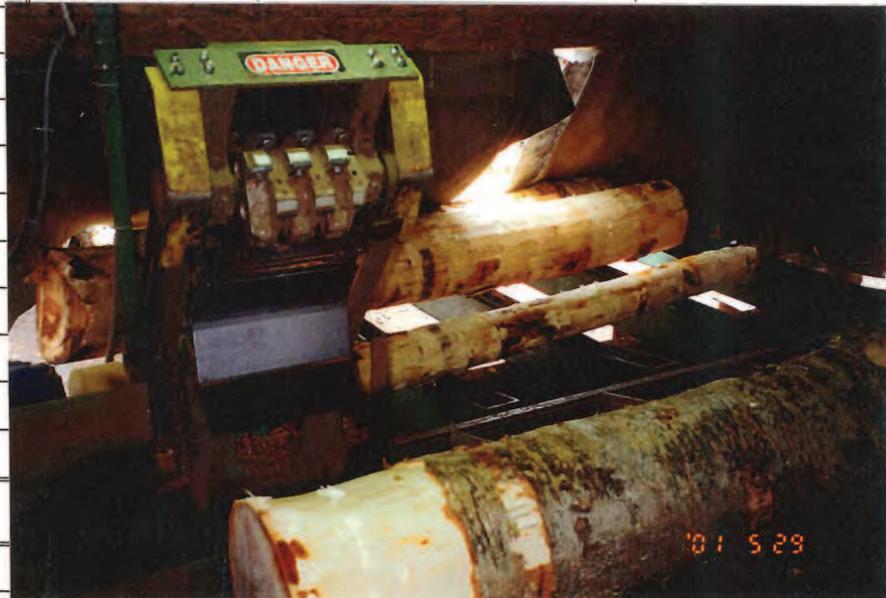
photo#	
description:	<u>nouvelle</u>
	<u>écorceuse</u>
remarque:

Concernant l'écorceuse, il explique que plusieurs composantes de l'écorceuse ont été changés à cause des coûts de maintenance de la vieille. Les travaux de remplacement ont débuté la fin de semaine de Pâques, et qu'ils ont du aussi remplacer le cabanon de l'écorceuse. Cependant, afin de ne pas nuire aux opérations de la scierie, les travaux sur le cabanon se déroulent seulement les fin de semaine, donc un petit peu chaque fin de semaine. De plus, les activités de la scierie sont passées à deux équipes depuis le 7 mai, soit de 6:30h à 01:30h du matin chaque jour, ce qui a pu contribuer aux plaintes des voisins. Il estime que l'isolation devrait être complétée d'ici un mois maximum. Il prévoit déjà installer dès aujourd'hui des tapis de caoutchouc à la sortie des billes écorcées en remplacement des tapis de feutre installés actuellement. Le cabanon est déjà isolé de laine et styrofoam, mais entre des feuilles de « presswood ». M. art. 53-54 affirme qu'un expert en bruit leur a conseillé sur les méthodes à prendre afin de réduire le bruit qui sort du cabanon. Je lui rappelle les engagements que l'entreprise avait pris de rencontrer la norme de 55 dB en 1994 lors d'une entente hors cour avec le Ministère. Je lui demande si une étude de bruit prouvant le niveau de bruit aux limites du terrain pourrait être envisagée à la fin des travaux d'aménagement. Il m'indique qu'il en parlera avec son président.

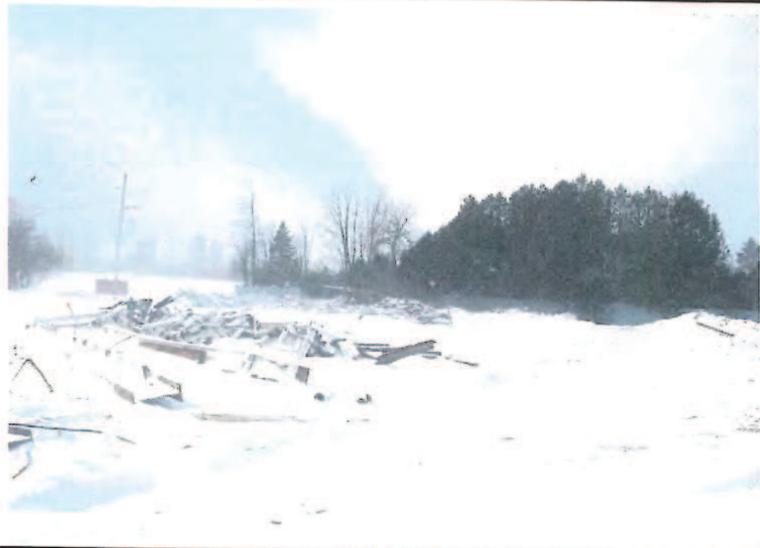
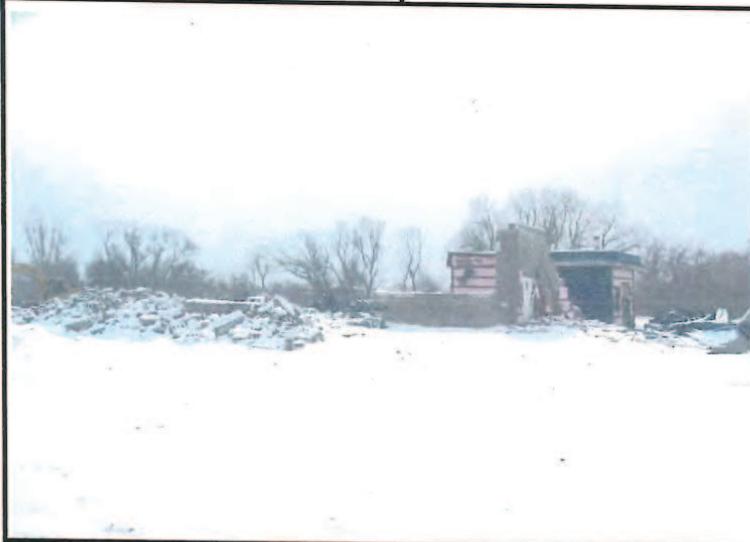
Référence Photo : Ing_0049.JPG

Note : Travaux de démolition des constructions sur le site en cours.

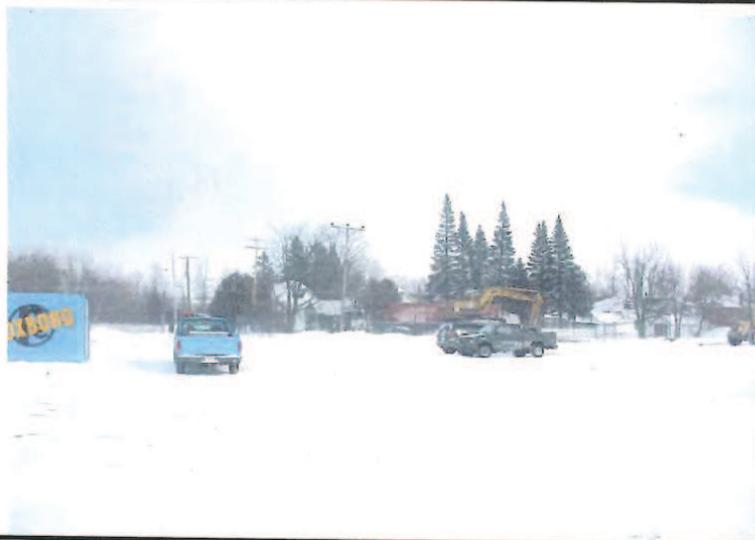
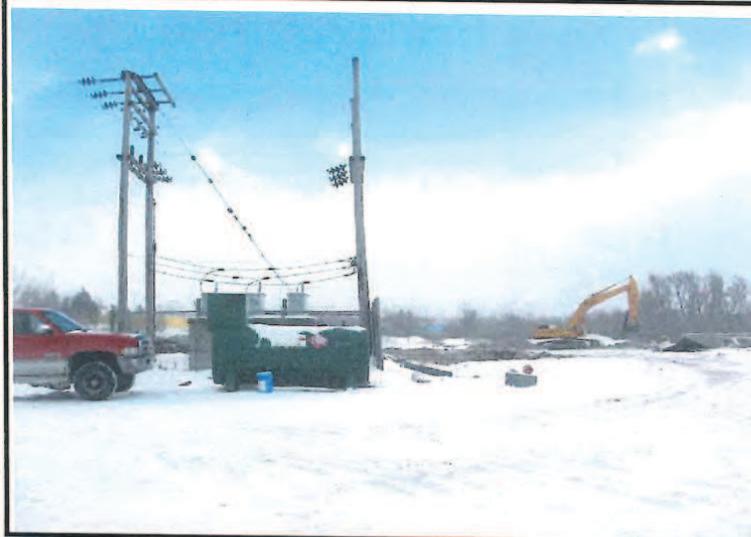
Note : Travaux de démolition des constructions sur le site en cours.

La pelle se trouve où était les bureaux administratifs, près de l'entrée du site à gauche.

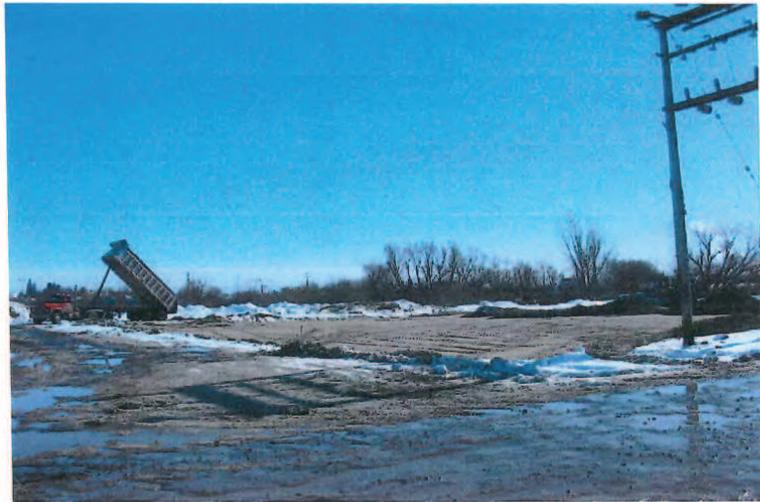
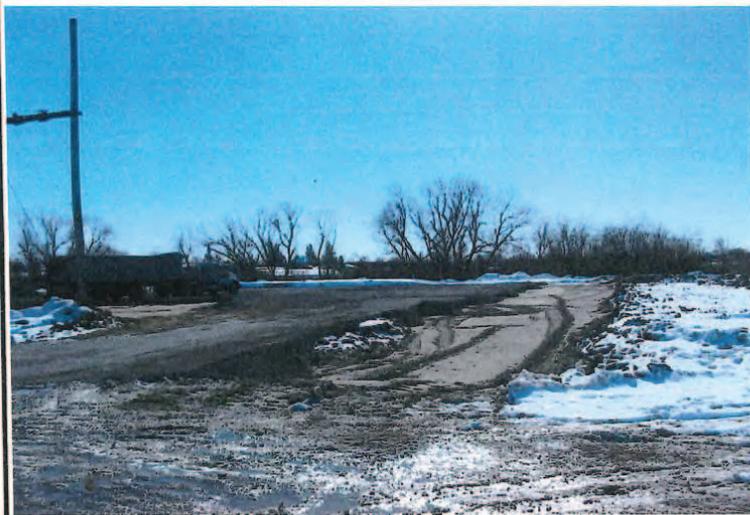
Référence Photo : IMG_0205.JPG

Note : Travaux en cours sur l'ancien site de la scierie. Il ne reste plus aucun bâtiment.

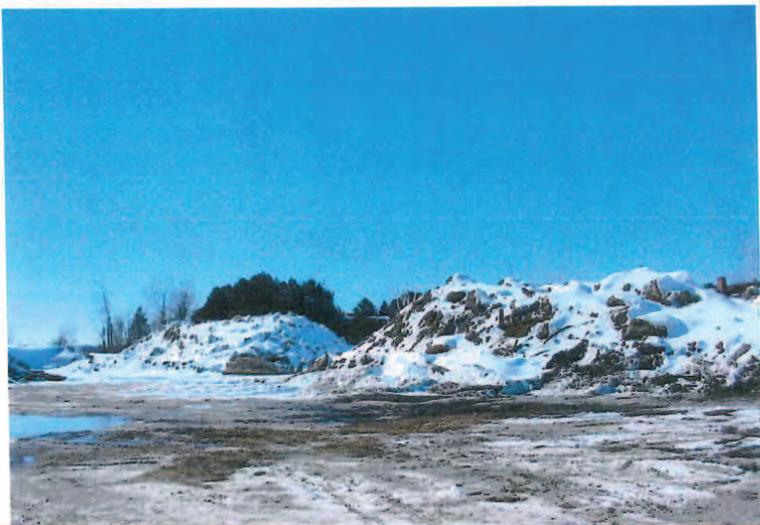
Référence Photo : IMG_0207.JPG

Note : Tas de sols et résidus de béton encore sur les lieux et entreposés le long de la clôture près des résidences
