RAPPORT D'INSPECTION
Centre de contrôle environnemental du Québec

Lieu inspecté	
Nom du lieu : Lave auto M.F.	
Nom usuel du lieu :	
N° du lieu : X2139423	Type de lieu : commerce
Localisation du lieu inspecté :	
Adresse du lieu : 276, rue Mitchell Lachute (Québec) J8H 2K1	
Coordonnées géographiques du lieu (GÉO NAD 83 degrés décimaux) : 45,649980555600;-74,331102777800

Objet : Commerce de lave-auto localisé au 276 rue Mitchell à Lachute

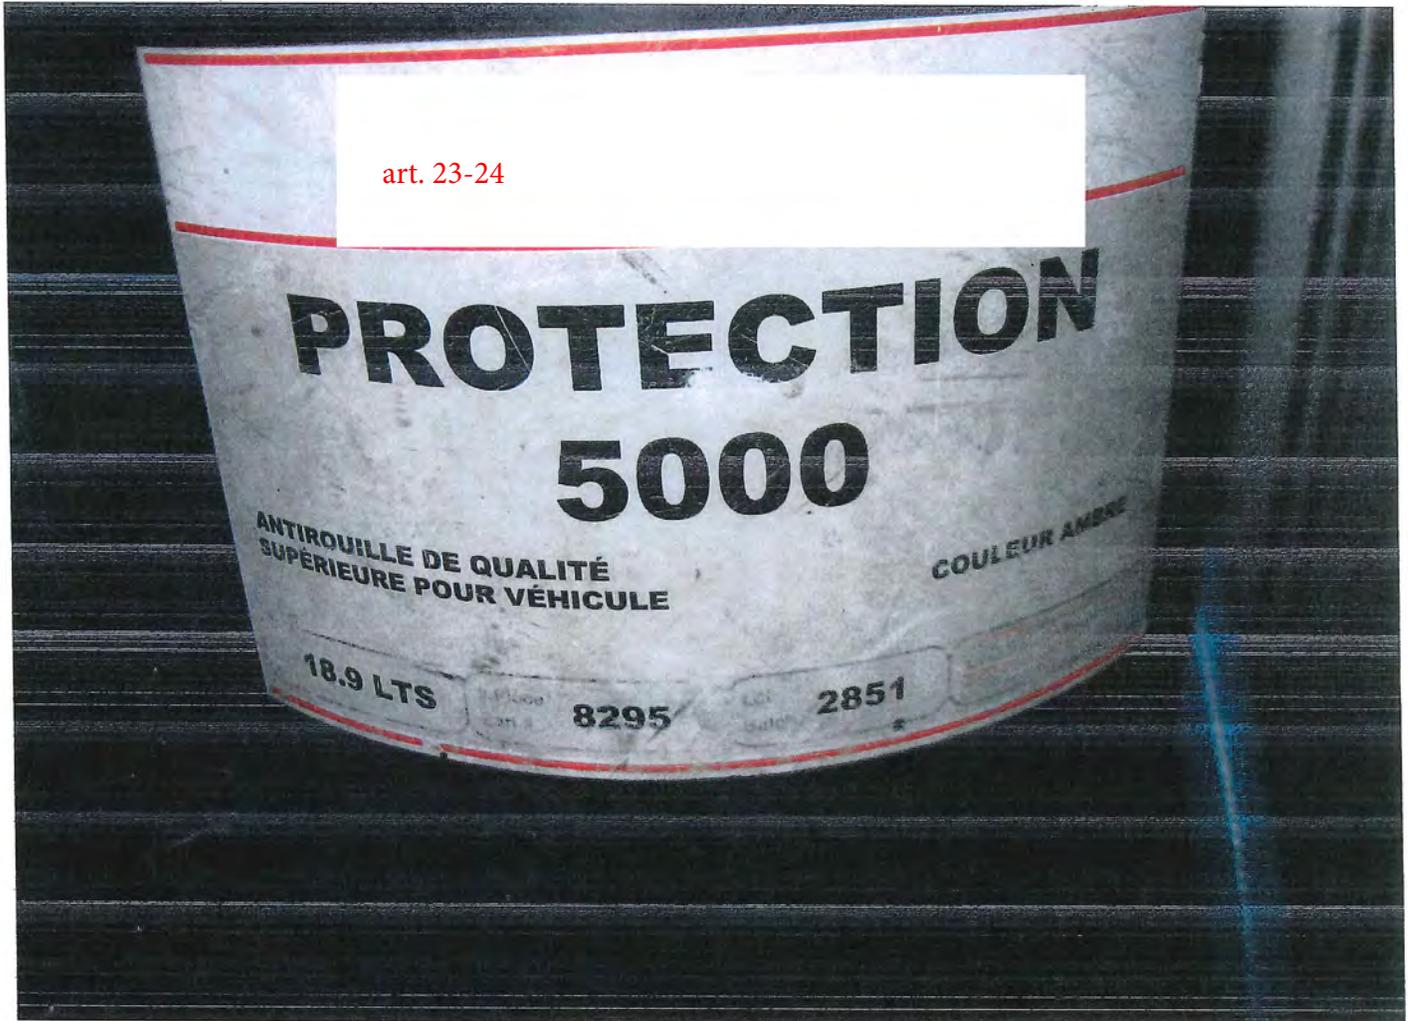
Le traitement anti-rouille s'effectue du 1^{er} septembre au 1^{er} décembre de chaque année. Il s'agit d'un traitement à base de graisse qui ne coule pas. À l'achat, la graisse est livrée dans des chaudières bien identifiées. Au moment de l'inspection, il n'y avait plus de chaudière de graisse en inventaire. Les chaudières vides sont ensuite réutilisées pour contenir l'eau lors des lavages de véhicules. J'observe une chaudière vide de graisse portant encore le logo de l'entreprise; le produit utilisé est *protection 5 000* de 23-24. Madame Chartrand me présente un petit entonnoir sur lequel il reste un résidu de graisse. Je constate que celle-ci a une texture très dense se comparant davantage à une matière solide plutôt que liquide.

IMG_2174.jpg
type de graisse utilisé pour le traitement anti-rouille

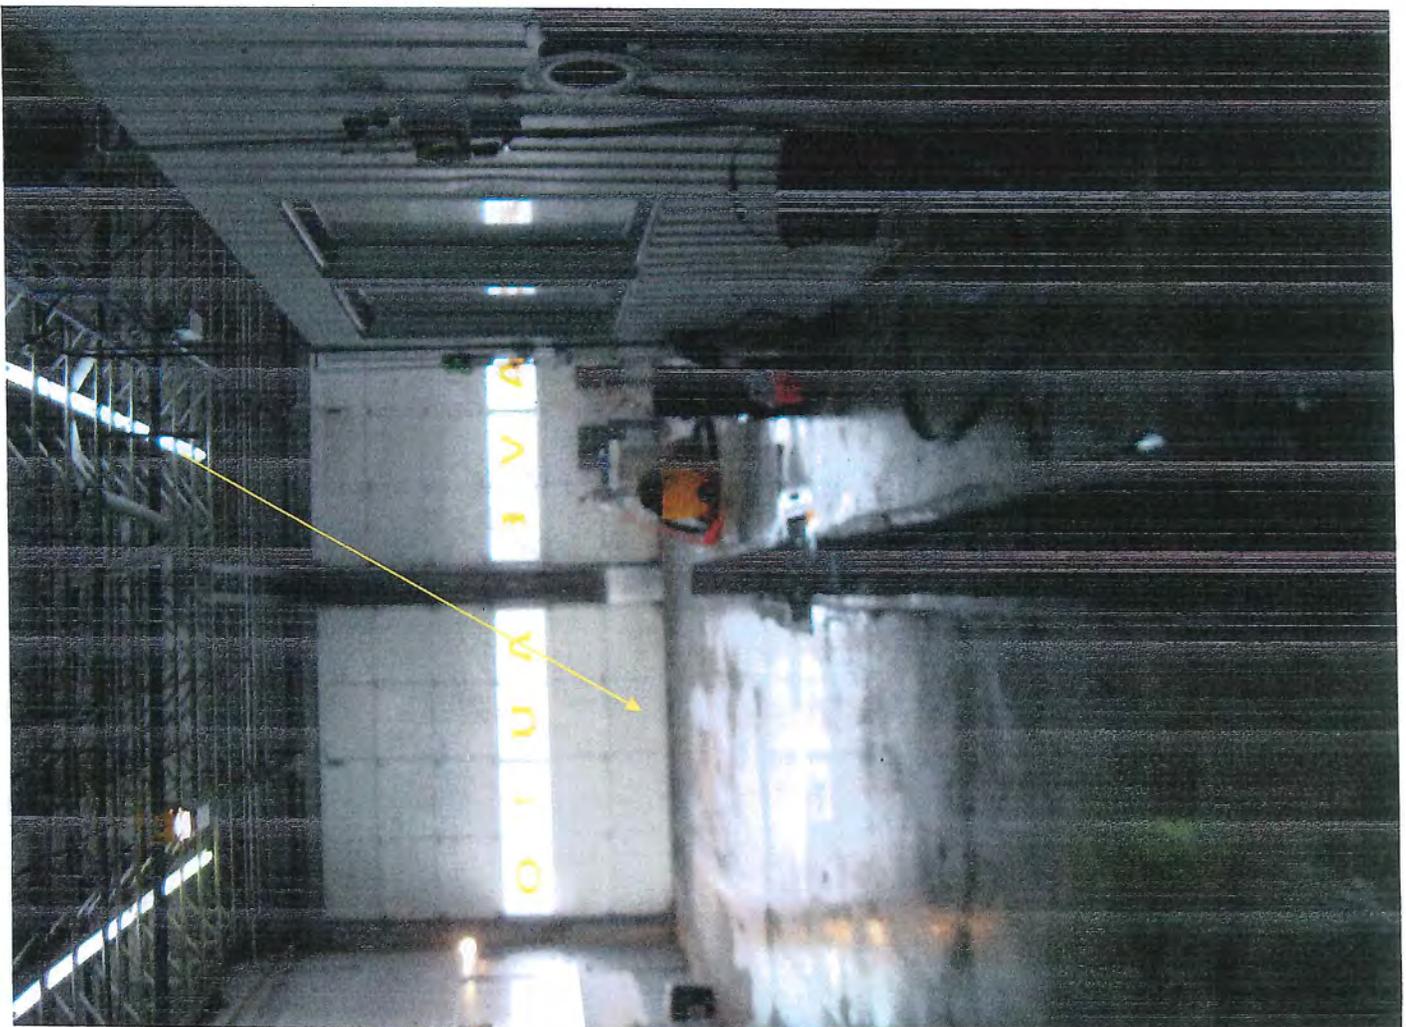
Je n'observe aucune trace de produits pétroliers à la surface du sol bétonnée du garage. Il y a de gros caniveaux de plancher pour récupérer les eaux de lavage des véhicules. L'exploitante me confirme qu'aucune activité de mécanique n'ait réalisé dans ce garage. Seul le nettoyage des véhicules et le traitement anti-rouille sont pratiqués.

IMG_2175.jpg
Intérieur du garage lave-auto. La flèche indique le caniveau de plancher.

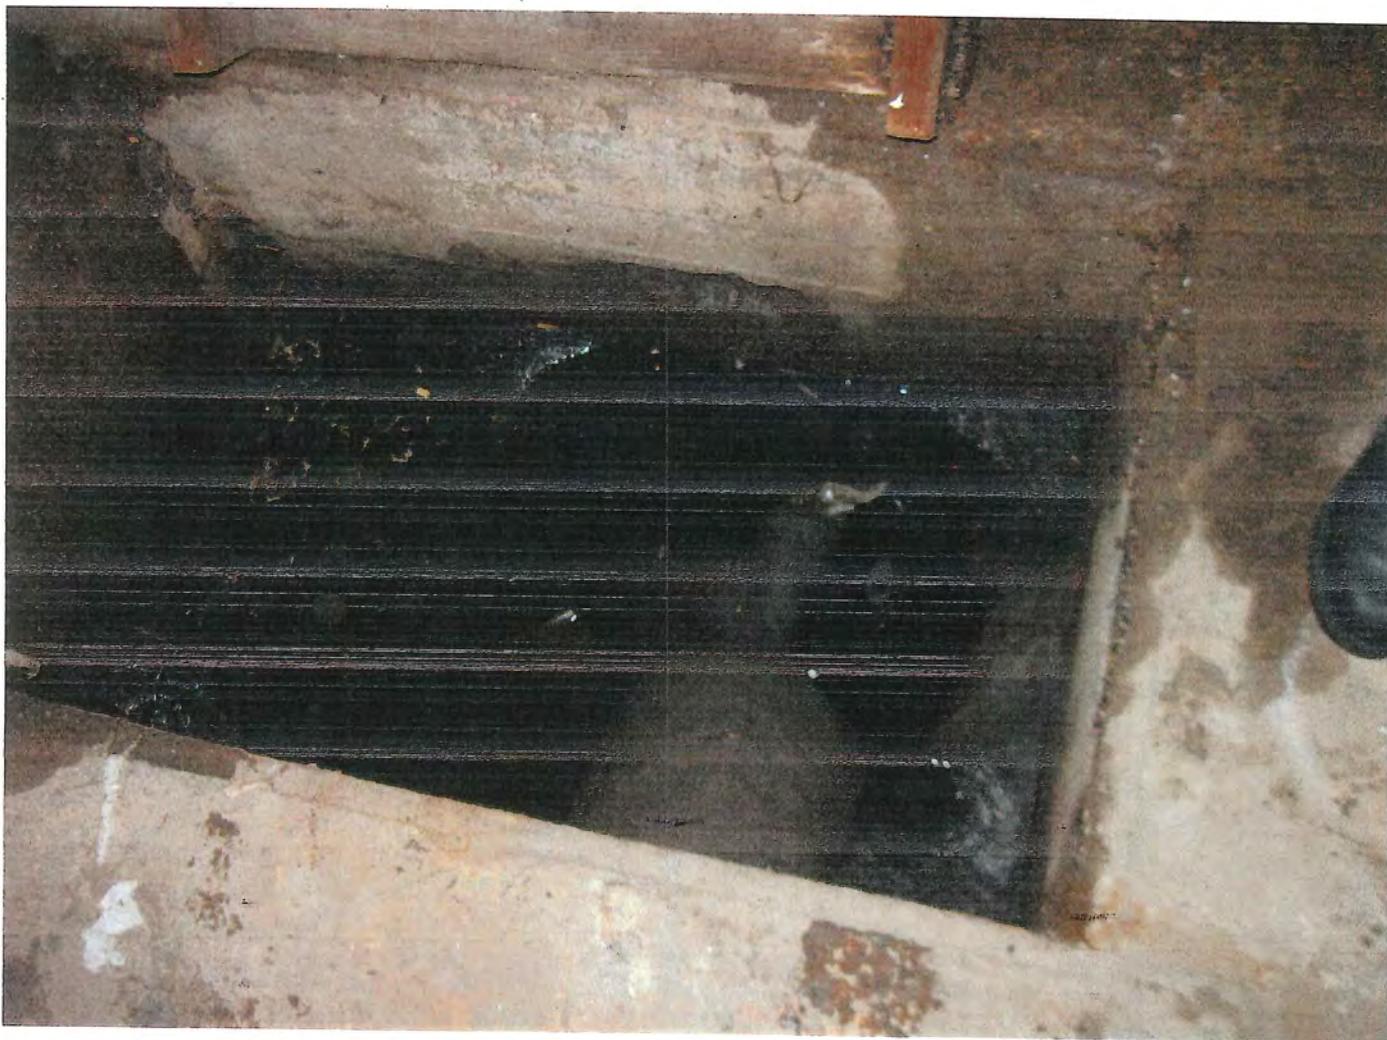
Nous nous dirigeons dans le garage souterrain du bâtiment où il y a un second drain de plancher. Ce drain assure la récupération des eaux du caniveau du lave auto et les eaux provenant de la fonte des neiges des véhicules stationnés dans le garage souterrain. Madame Chartrand m'indique que c'est à cet endroit que le drain est nettoyé afin de ne pas obstruer la conduite de la ville de Lachute. Ainsi, le caniveau présent à l'endroit du lave auto se déverse par gravité vers un second drain de plancher localisé dans le stationnement souterrain du bâtiment. À proximité de ce drain, il y a deux (2) chaudières contenant le sable / boues récupérées dans le dit drain. Selon madame Chartrand, le nettoyage du drain est réalisé 2 à 3 fois / semaine en hiver en raison des abrasifs (sel et sable) mis sur les routes qui s'accumule sur les véhicules et environ 1 fois / mois pendant la période estivale.

IMG_2182.jpg
Drain de plancher à l'intérieur du garage souterrain avant l'envoi à l'égout municipal

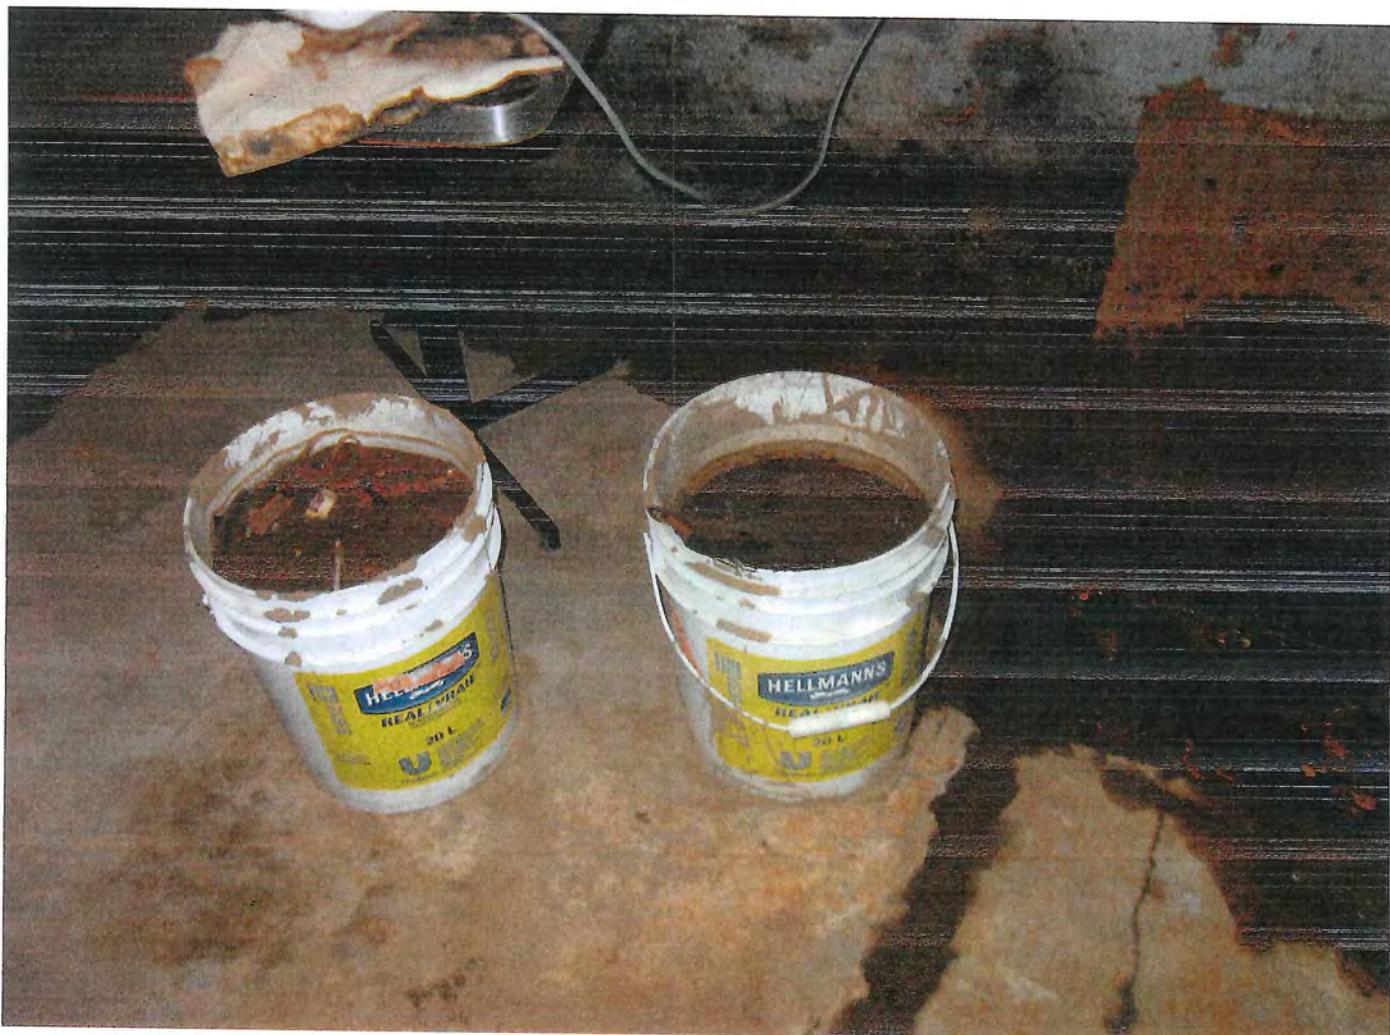
IMG_2179.jpg
Chaudières contenant des boues / sables retirés du drain présent dans le garage souterrain.

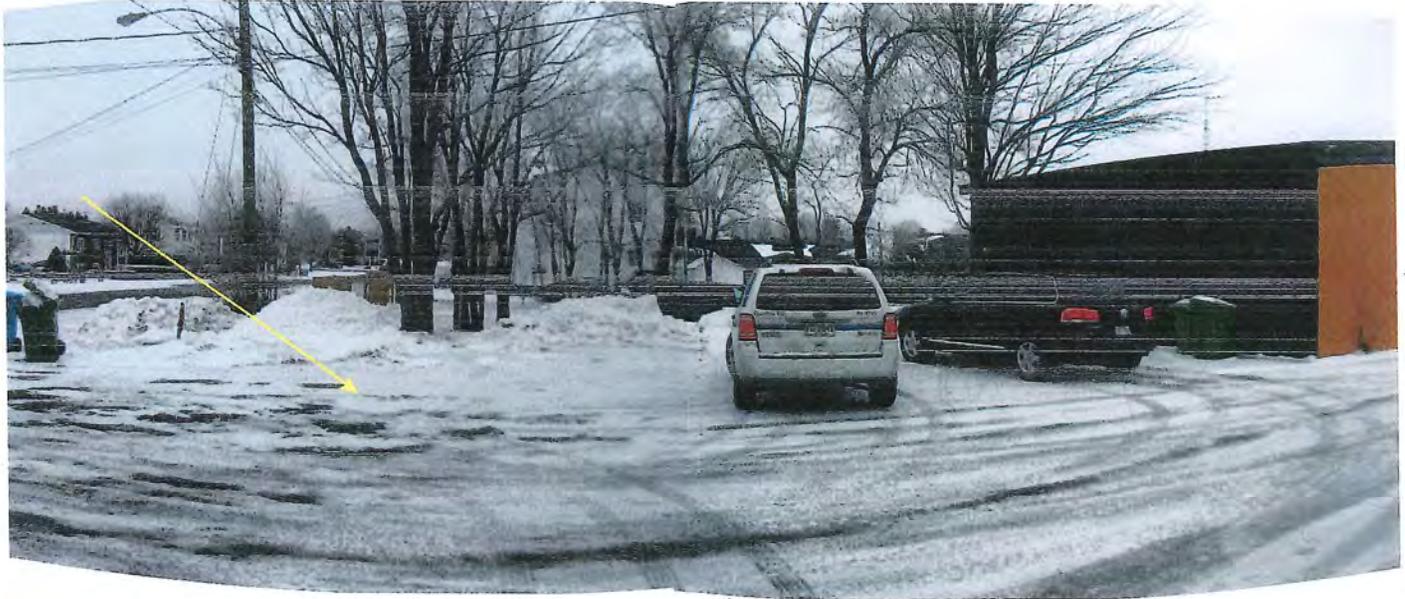
fusion 2177 et 2178.jpg

L'inspection et les informations obtenus ont permis de confirmer que les boues / sables (matière résiduelle) récupérés dans le drain localisé dans le garage souterrain n'ont pas été déposés dans un lieu autorisé ce qui contrevient à l'article

- **Conséquences réelles ou appréhendées des manquements sur la qualité de l'eau, du sol, de l'air, à la végétation ou à la faune**
 - Conséquences complètement réversibles. Les boues / sables en provenance du drain (matière résiduelle) ont été épandus à la surface du sol dans le stationnement de l'immeuble. Cette matière résiduelle peut donc être facilement récupérée. (mineur)

La flèche indique l'endroit où les boues / sables ont été épanché à la surface du sol dans le stationnement.

Nous vous demandons d'apporter **IMMÉDIATEMENT** les correctifs nécessaires afin que les matières résiduelles (boue et sable provenant des drains de garage) épandu dans le stationnement soient récupérées et disposées dans un lieu autorisé. Vous devrez nous informer par écrit, et ce d'ici le **29 janvier 2013**, une description des correctifs qui auront été apportés.

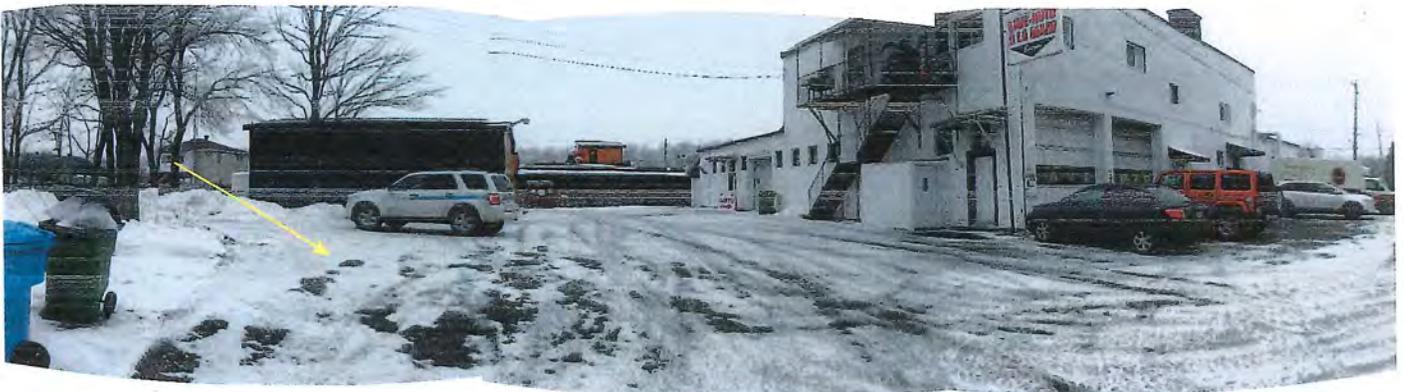
fusion 2186, 2187 et 2188.jpg

Vue d'ensemble du stationnement et du bâtiment. La flèche indique le secteur où les boues / sables ont été épanchés.

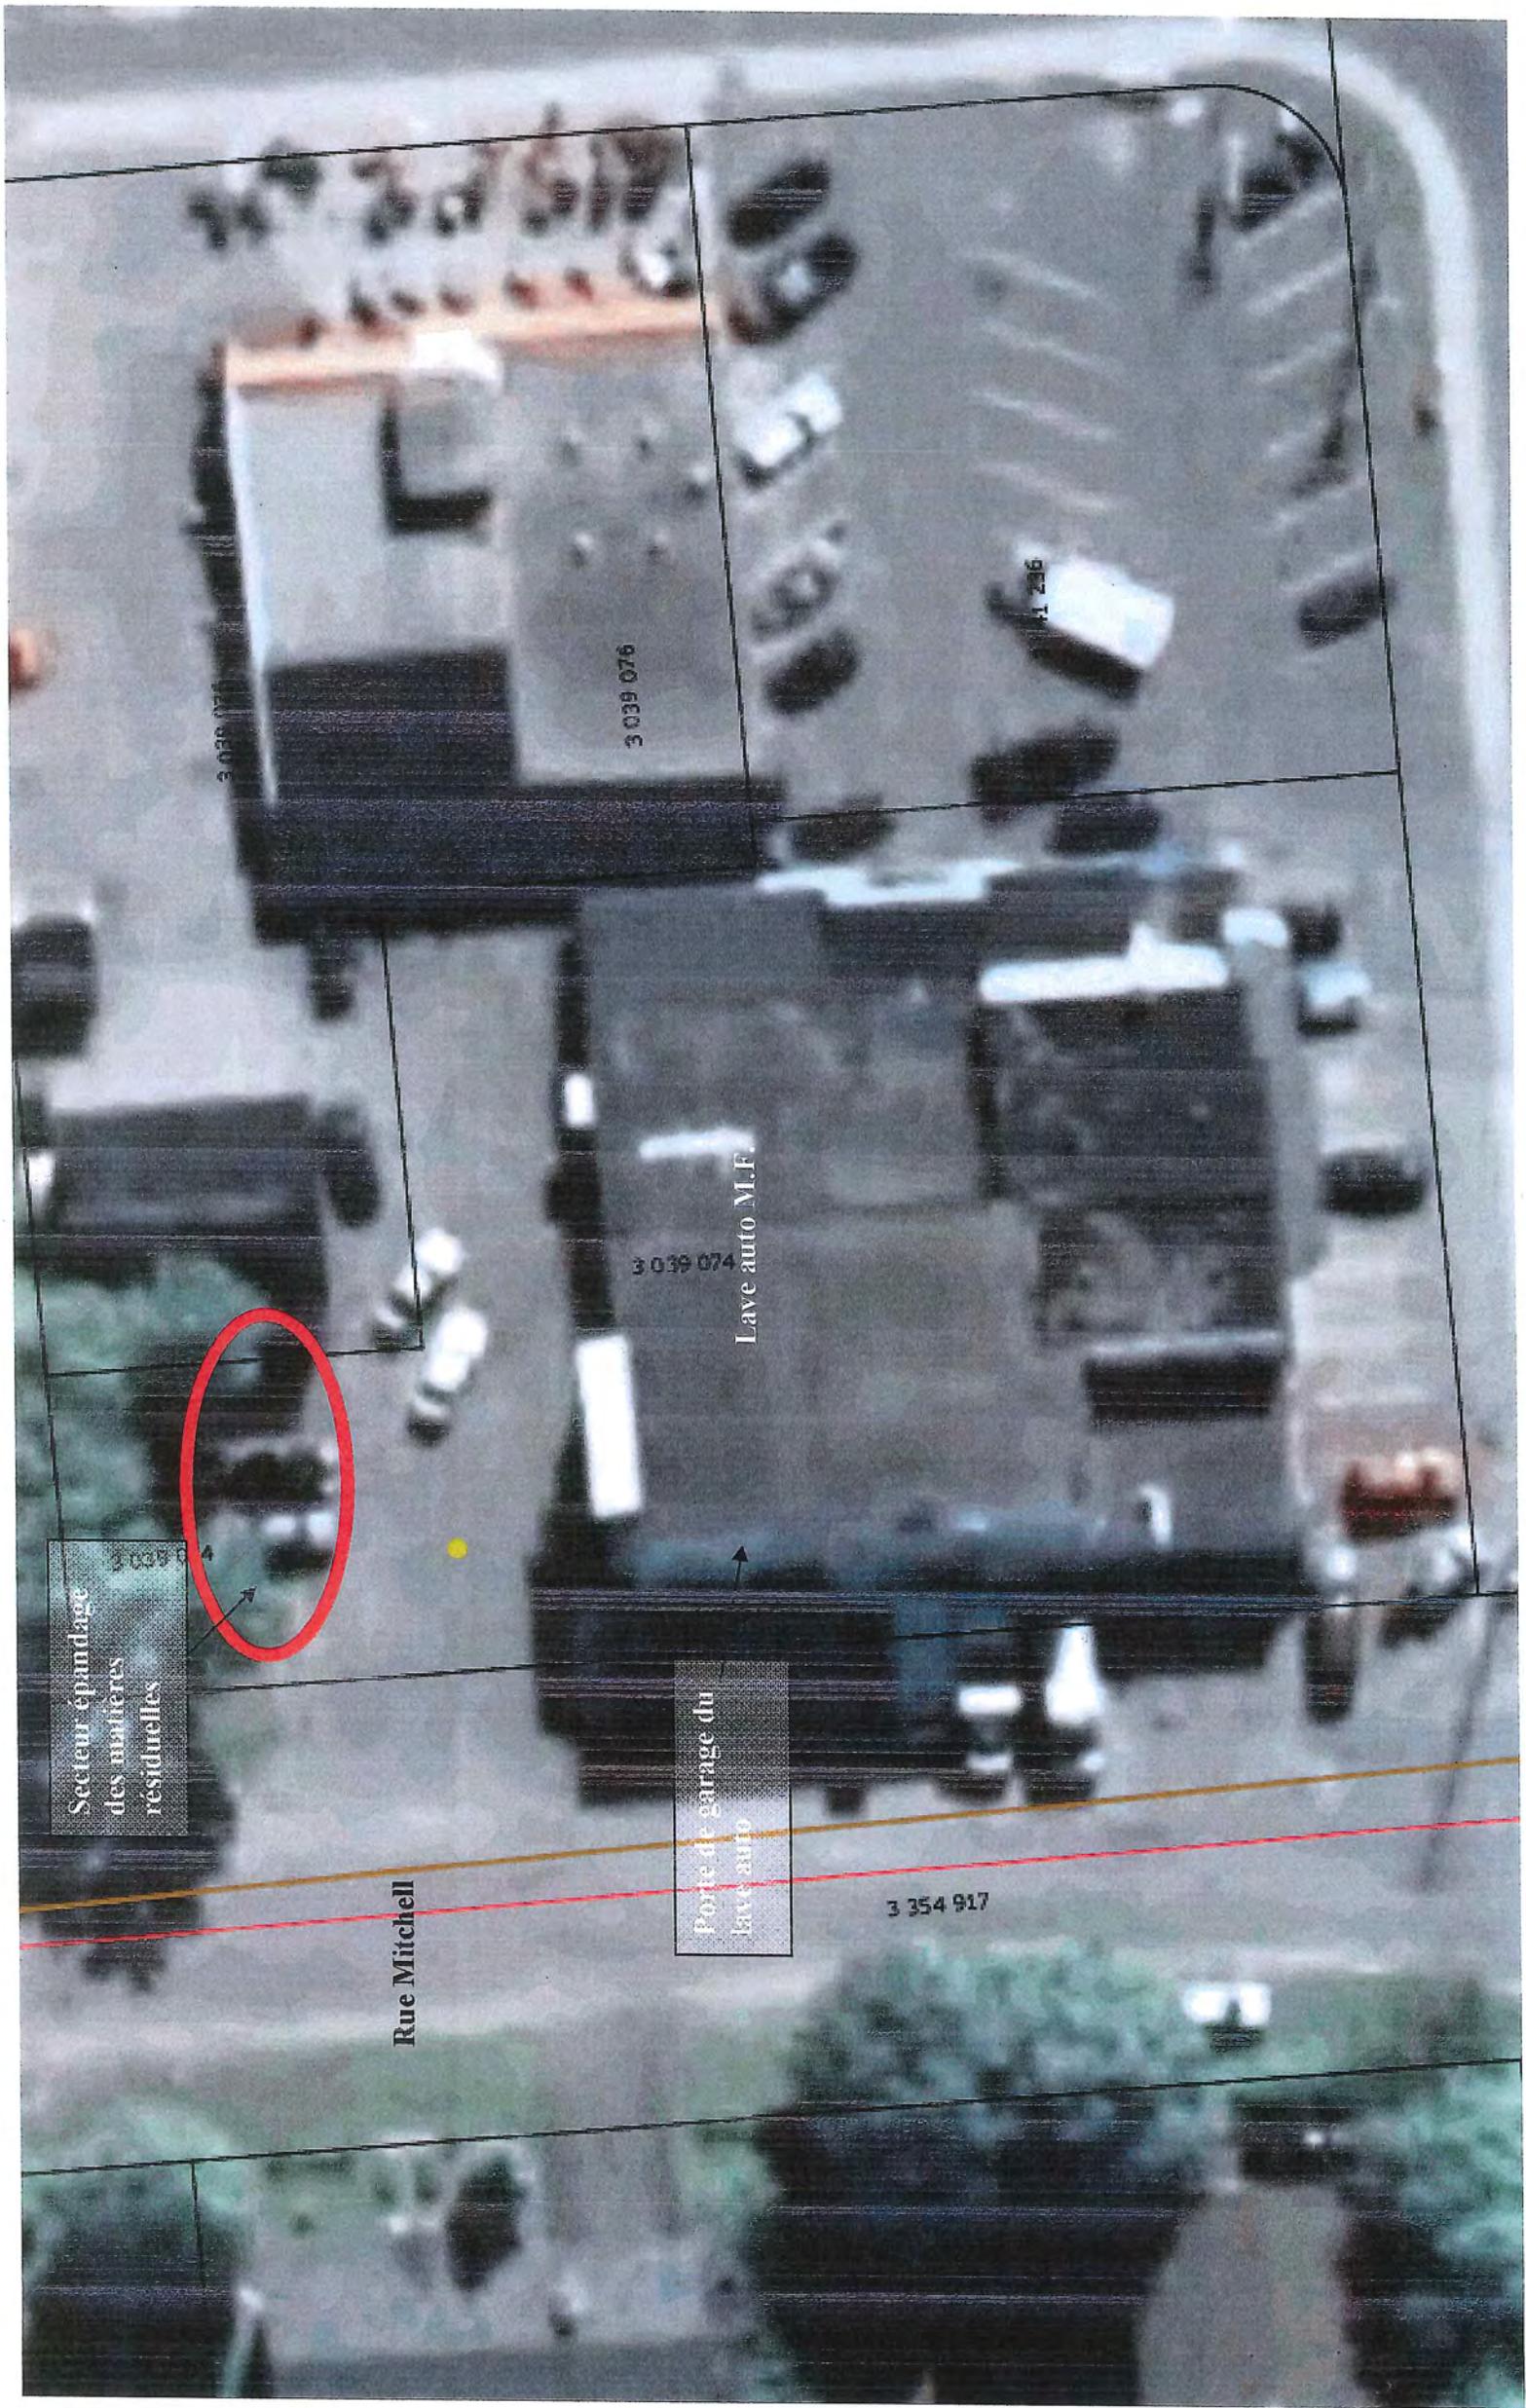
Secteur épandage
des matières
résiduelles
