Repentigny, le 21 septembre 2015

Objet : Demande d'accès concernant les lots rénovés nos. 2 362 785, 2 362 784, 2 365 705, 2 362 781, 2 362 783, 2 362 778 et 2 362 782, correspondant aux lots 8,10 et 11 de la Concession Côte Saint-Charles, Cadastre de la Paroisse de L'Épiphanie.

Repentigny, le 1^{er} octobre 2002

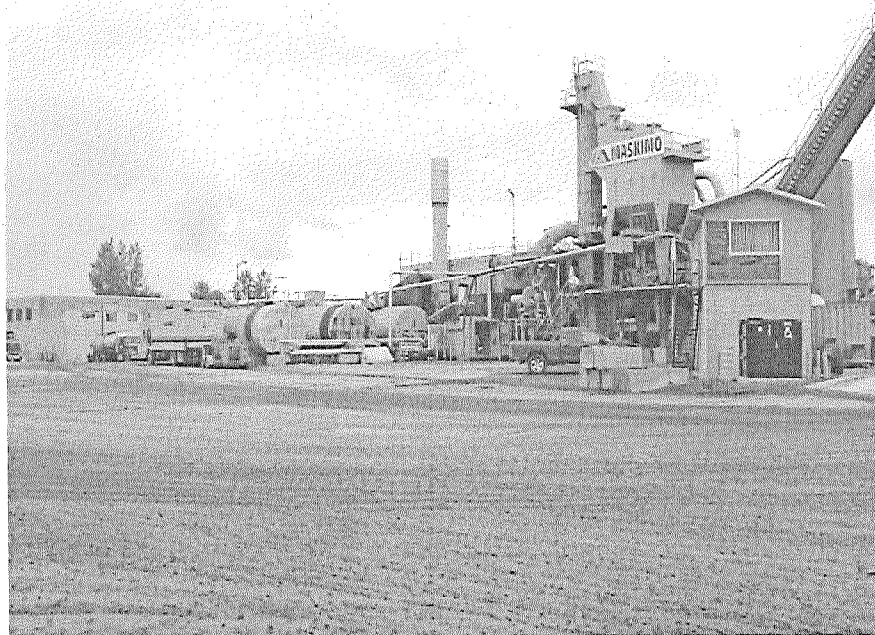
Note : Usine de béton bitumineux

Des gicleurs ont été ajoutés afin de maintenir mouillé le sol des aires de circulation.

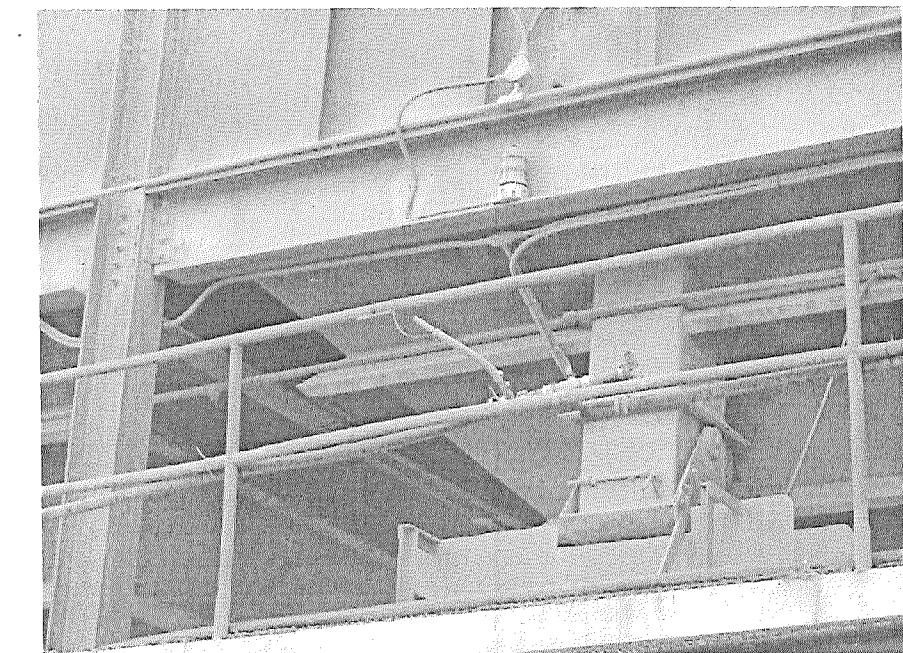
Photo # : 2

Note : Aire de chargement des trémies

De nouveaux gicleurs ont été et seront ajoutés du côté nord des trémies.

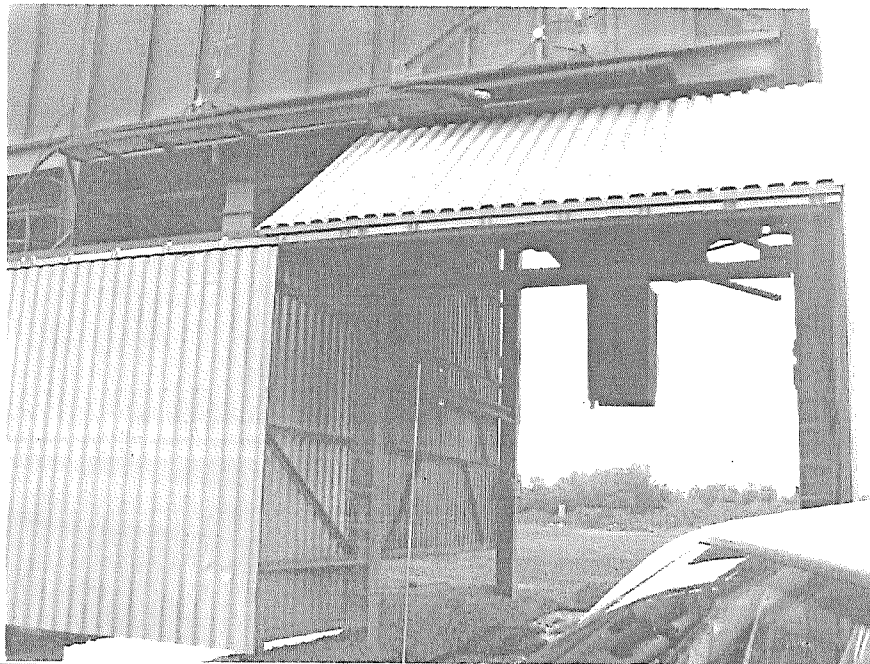
Note : Aire de chargement des trémies

De nouveaux gicleurs seront ajoutés dans l'aire de chargement sous la trémie. En période de vent et de temps sec, la porte demeure fermée et le camion recule sous la trémie qui a été encastrée l'été dernier.

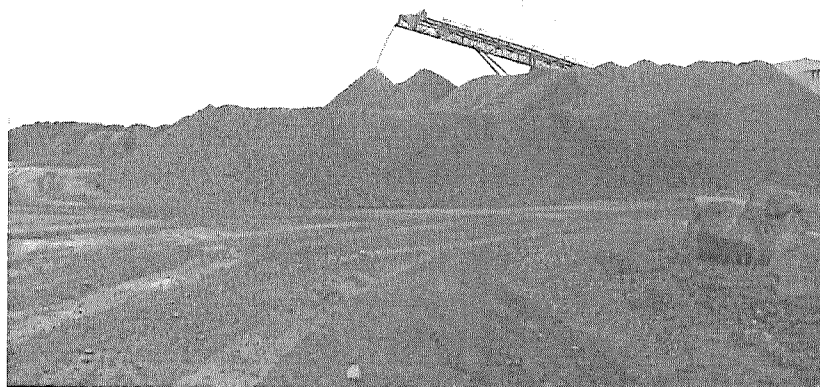
L'amas d'agrégats sous le convoyeur du concasseur primaire était très haut au moment de l'inspection et art 53-54 m'explique que cette pratique est maintenue afin de limiter l'emportement des poussières lors de la chute des agrégats. Le convoyeur du concasseur primaire a été muni d'une housse pour faire un test d'étanchéité (voir photo #5). Il est possible que les parois du convoyeur soient fermées éventuellement. J'ai constaté que les poussières du tas d'agrégats du concasseur primaire s'étaient accumulées sur le tiers du bas de l'amas à cause de l'arrosage effectué par les gicleurs du bout du convoyeur. Un second convoyeur qui est amovible, accumule en amas la pierre directement du concasseur primaire (voir photo #6).

Note : Convoyeur amovible qui accumule en amas la pierre directement du concasseur primaire.

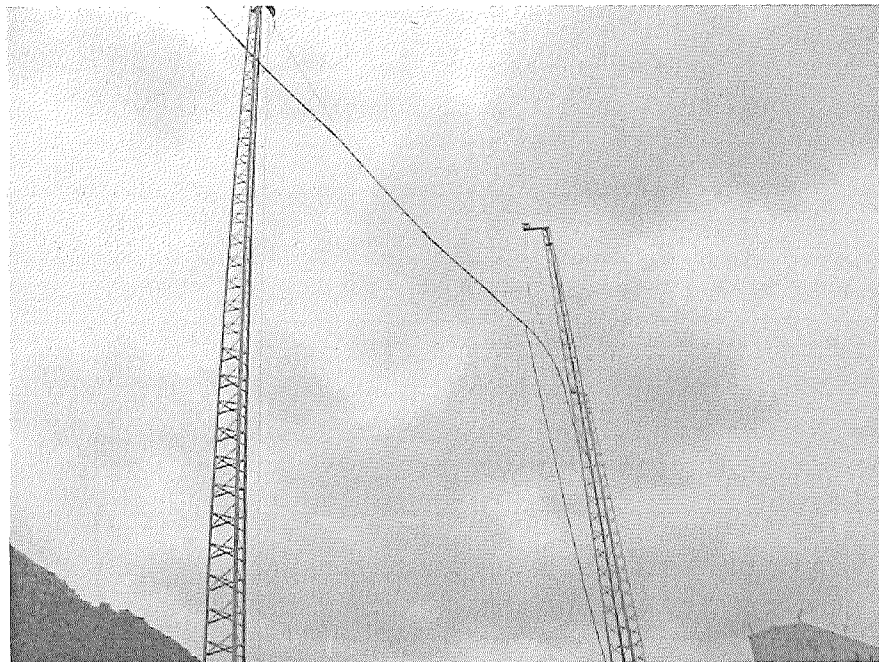
Note : Tour d'eau située au nord des
concasseurs primaires et secondaires.

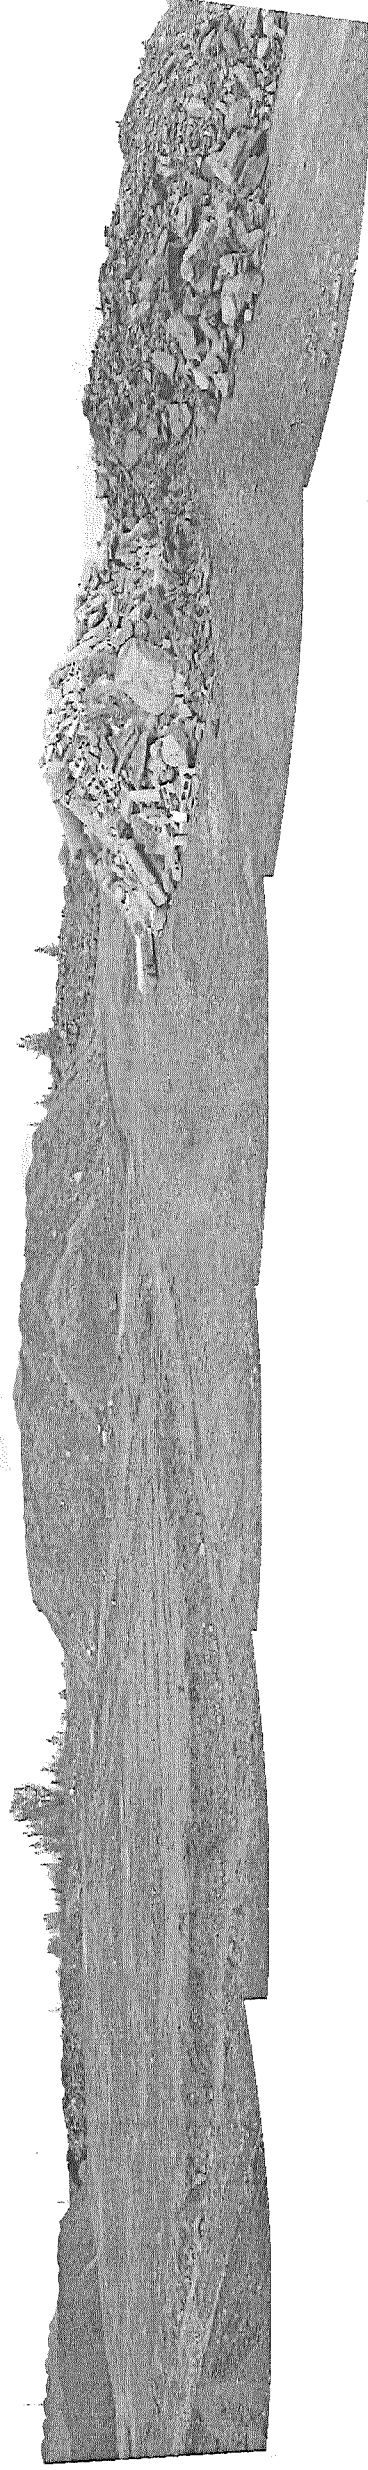
Note : Aire d'entreposage d'amas d'agrégats divers situé au sud-est du site de la carrière dont des résidus de béton et d'asphalte et possiblement les sols contaminés provenant du Vieux-Port de Montréal.

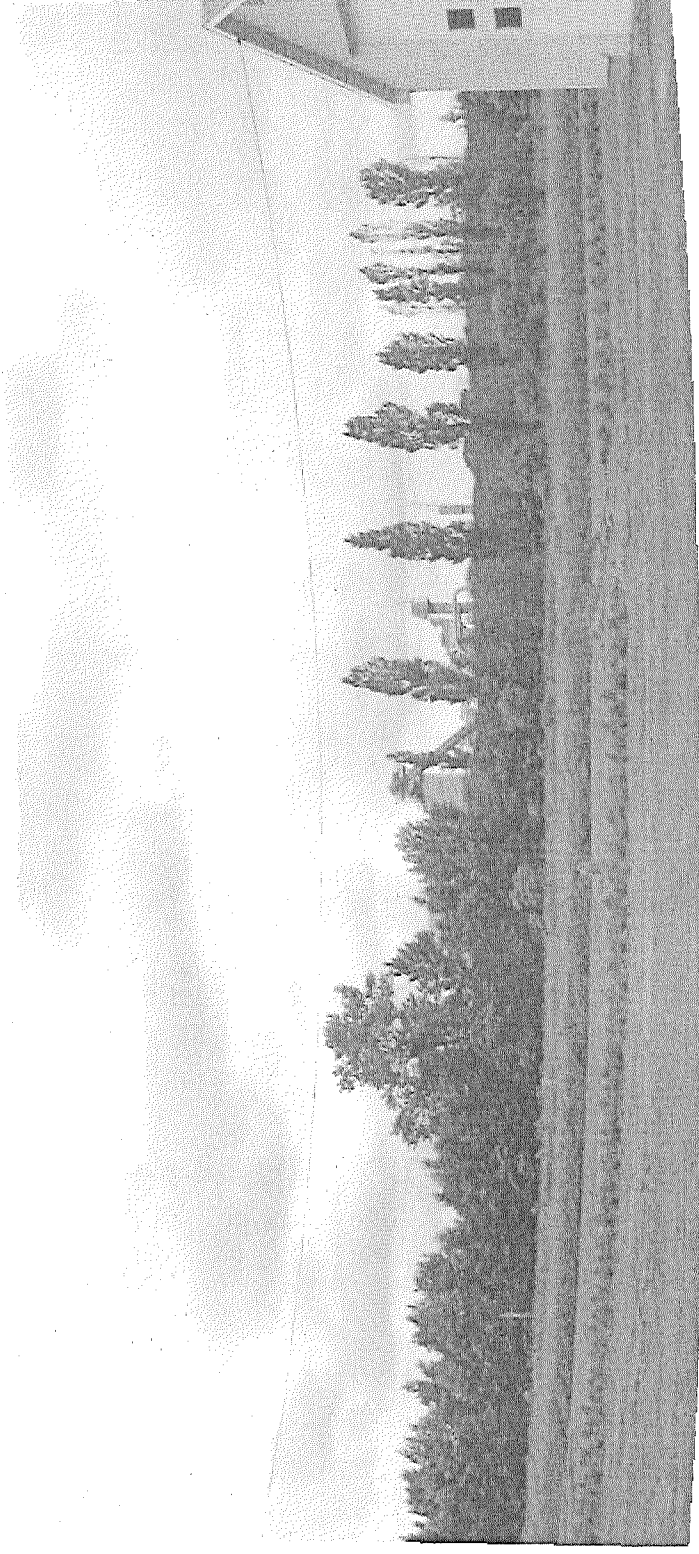
Note : Aperçu du site de la carrière à partir du chemin Seigneurial où il n'y avait pas d'émission de poussière au moment de l'inspection.

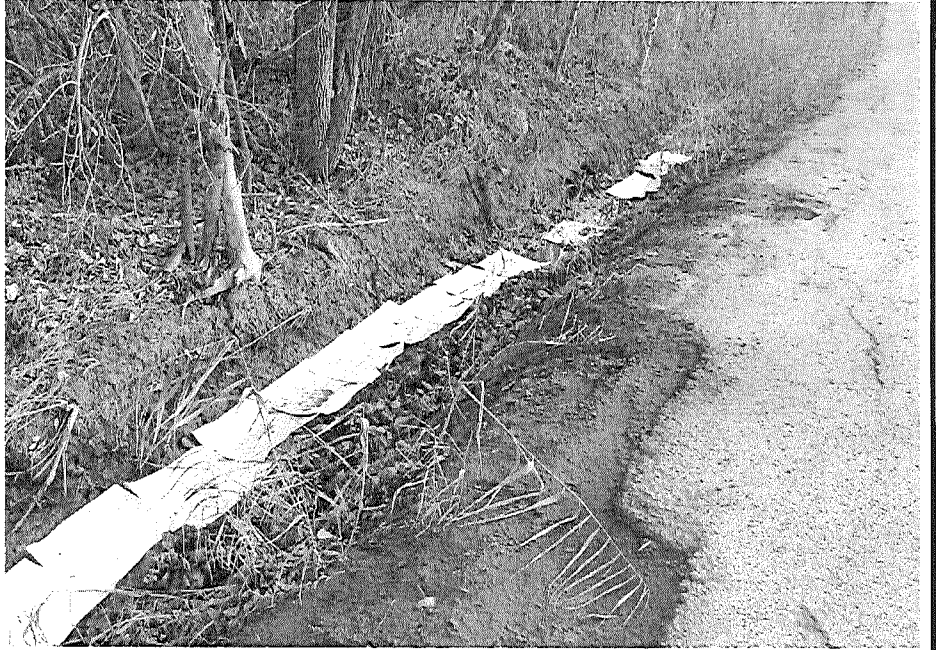
Note : Couches absorbantes déposées
dans le fossé par la compagnie Maskimo.

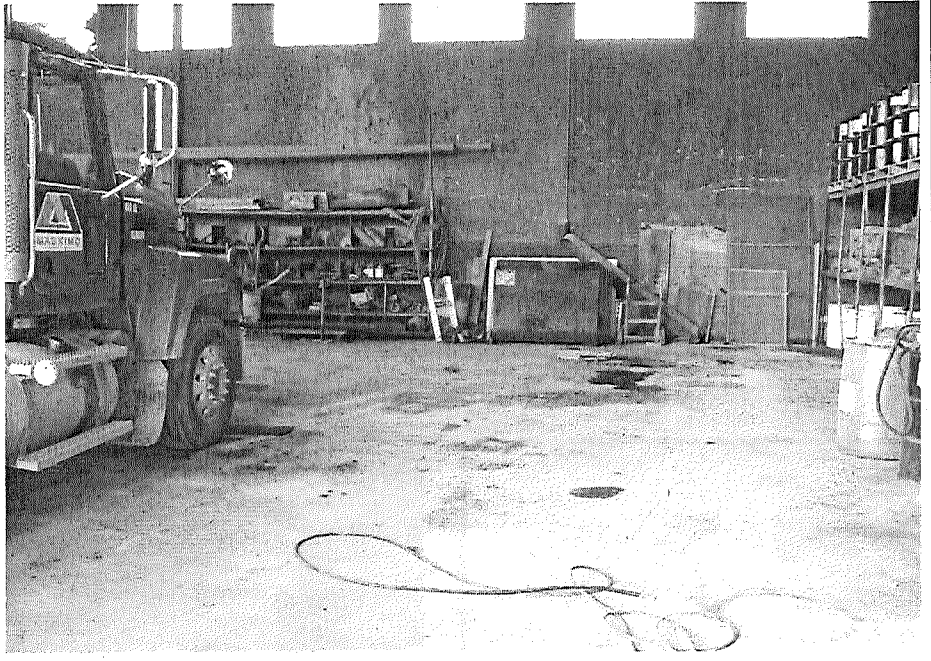
Note : Garage utilisé pour l'entretien
mécanique.

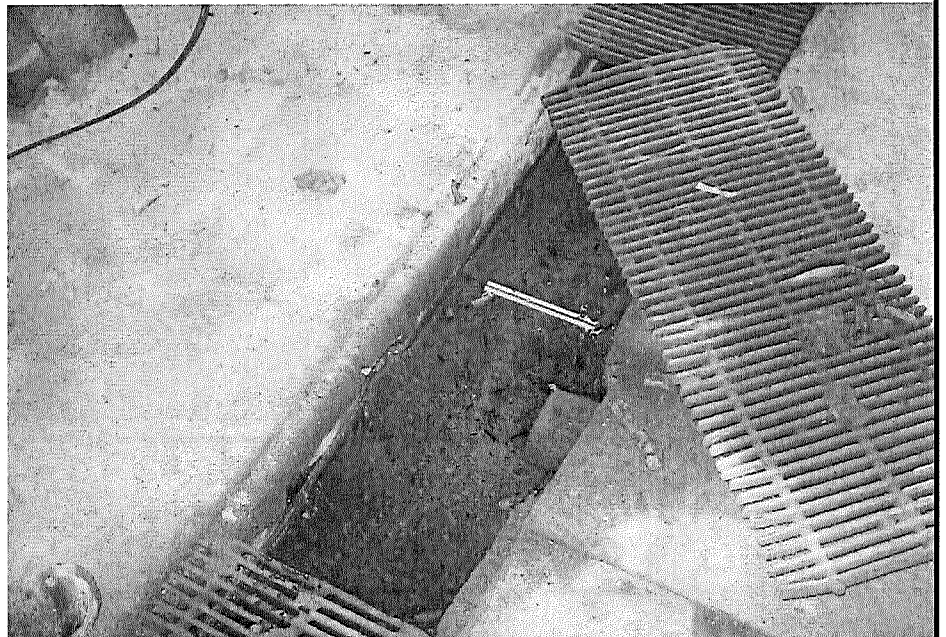
Note : Huile à la surface de l'eau
présente dans le caniveau.

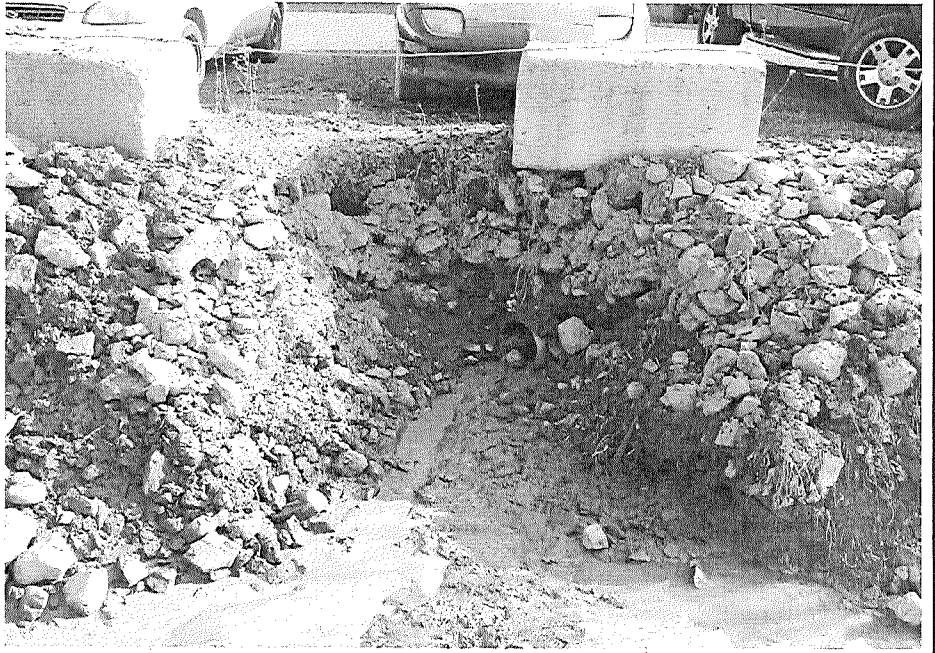
Note : Conduite qui achemine les eaux en provenance de la propriété de Maskimo vers le fossé.

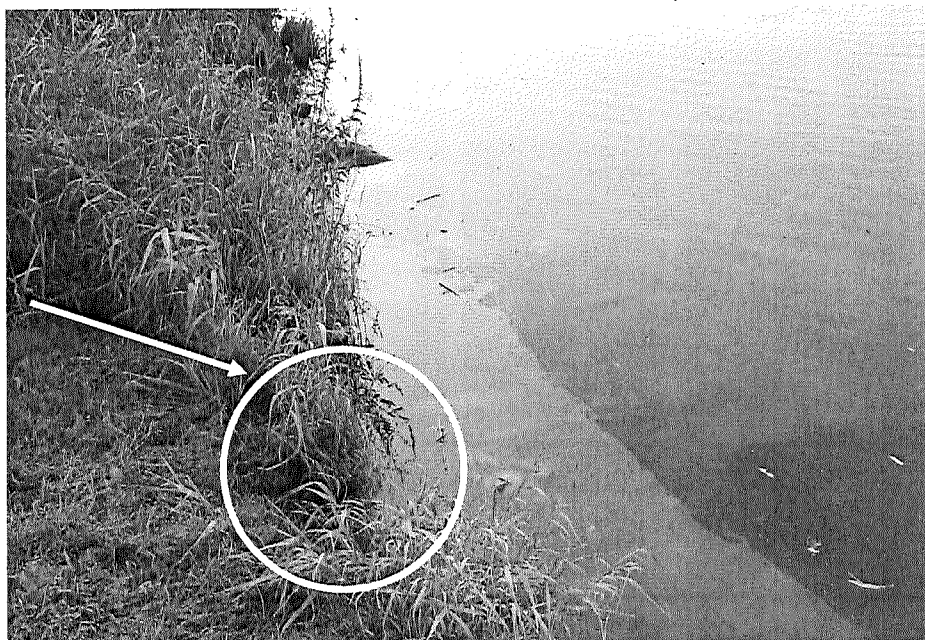
Note : Présence d'un film irisé à
l'embouchure du fossé et de la rivière
l'Achigan.

Embouchure du fossé.

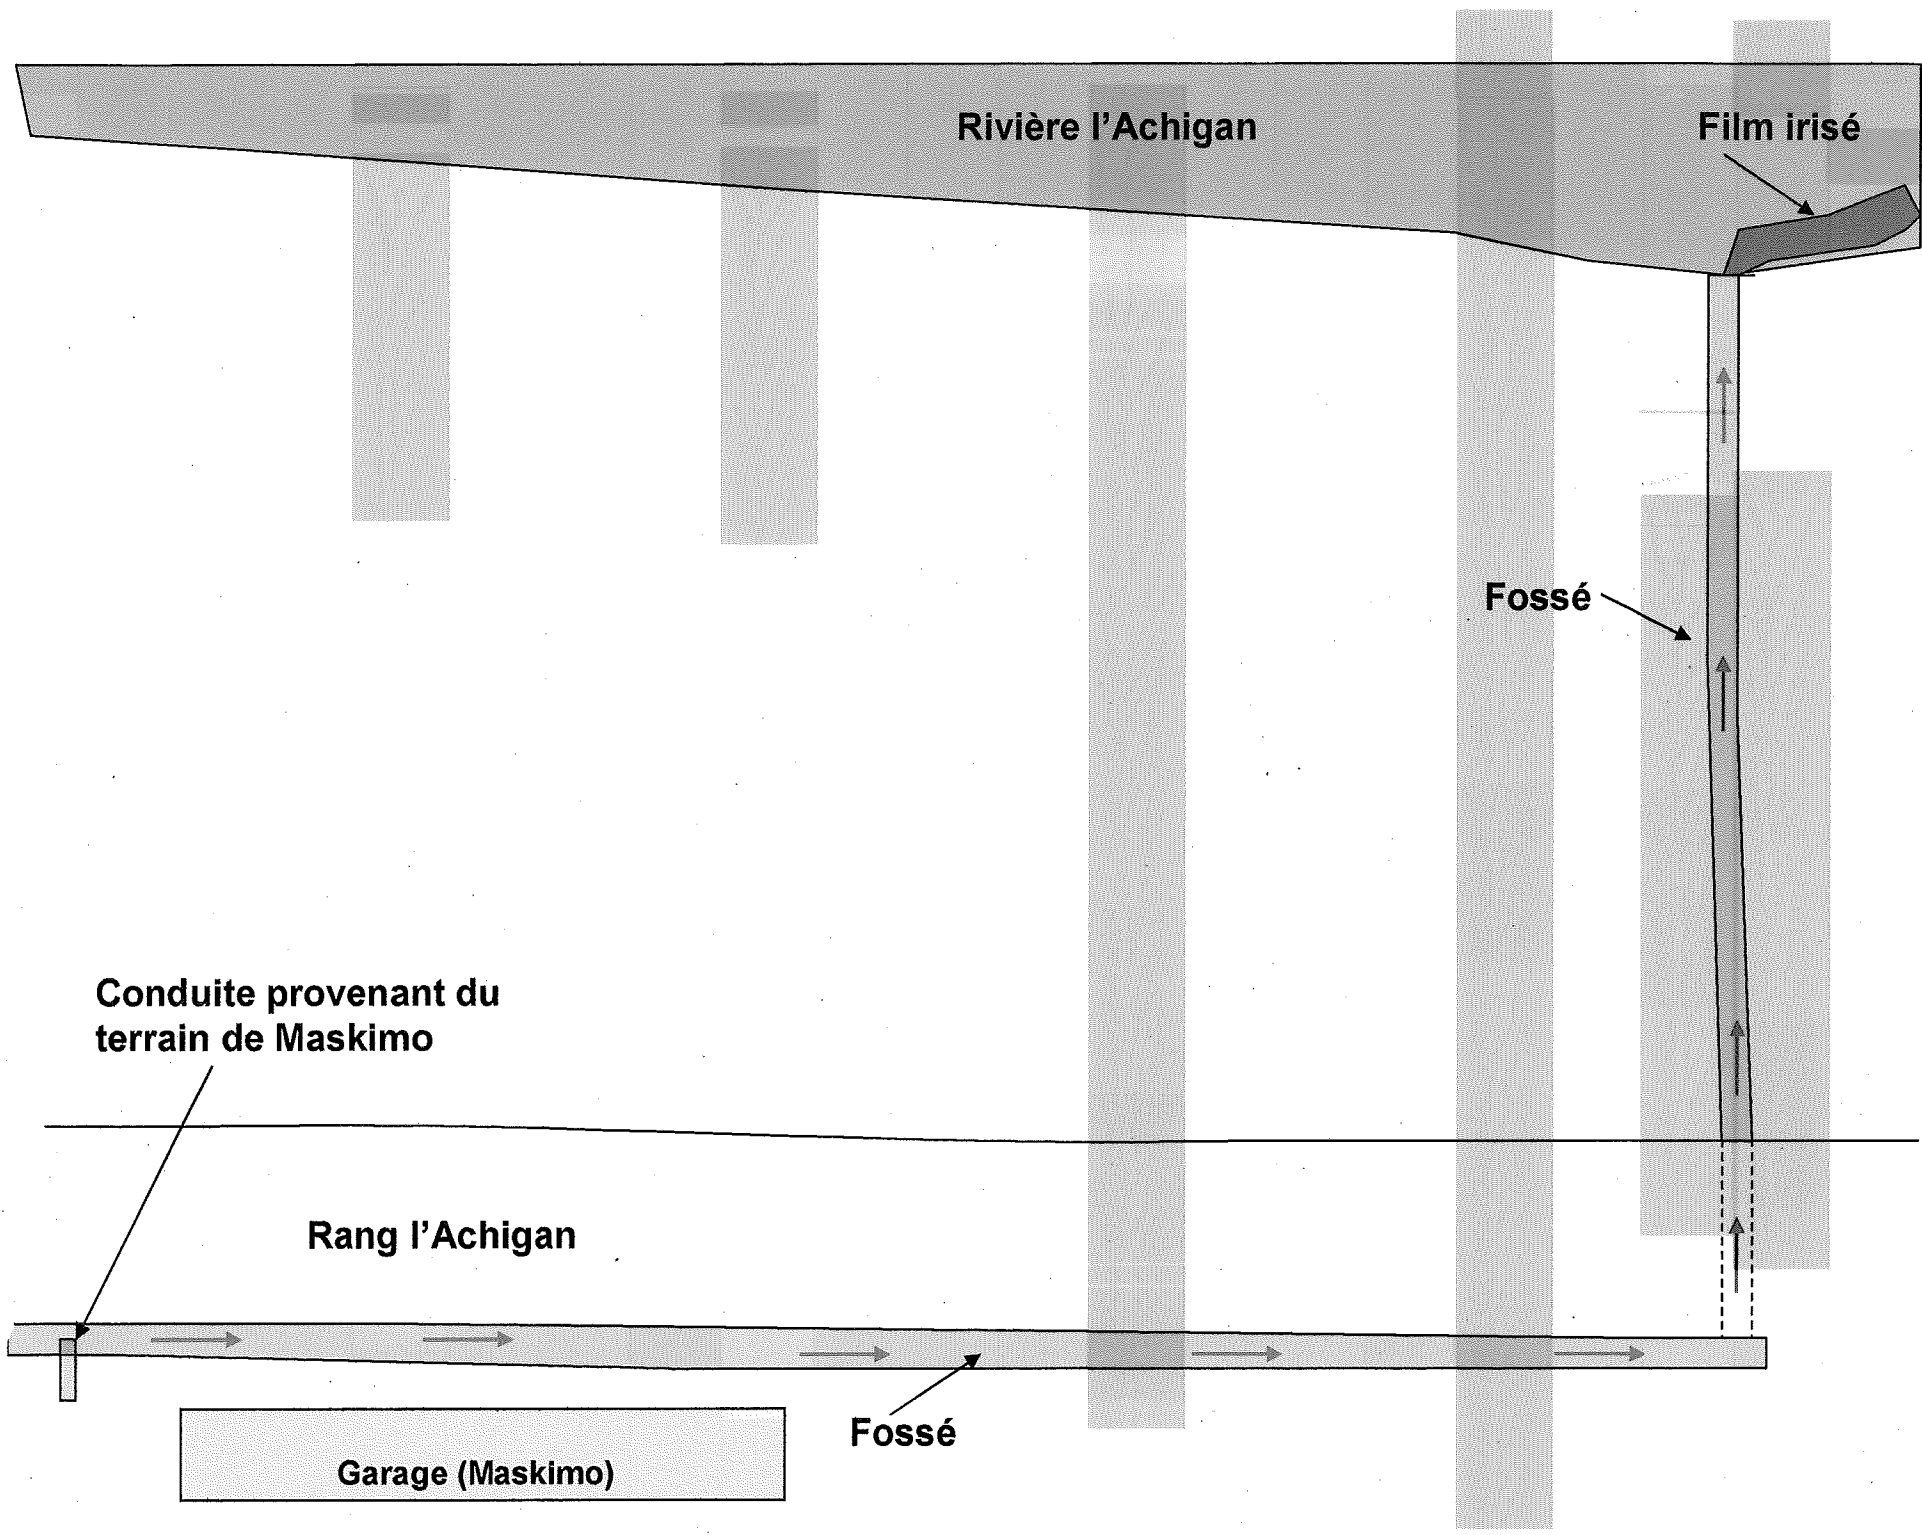
Rivière l'Achigan

Film irisé

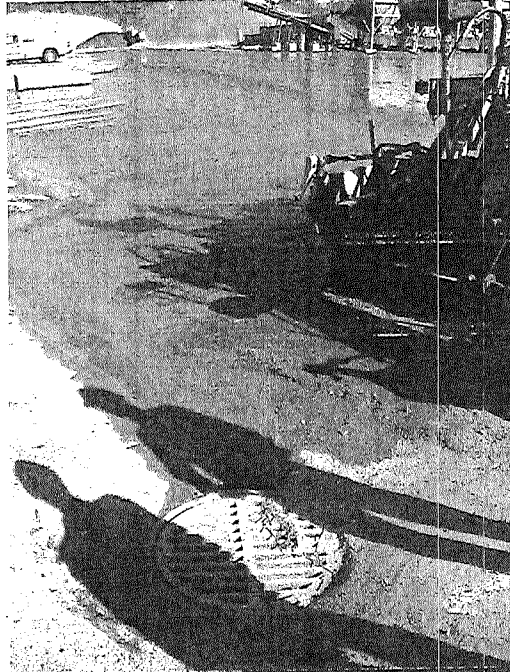
Note : Le trou d'homme où s'est déversé le produit appelé 'colasse' n'a pas été nettoyé. Les eaux de ruissellement de la cour de l'usine de béton bitumineux s'écoulent par cet égout qui ne peut être colmaté, selon M. Gervais.

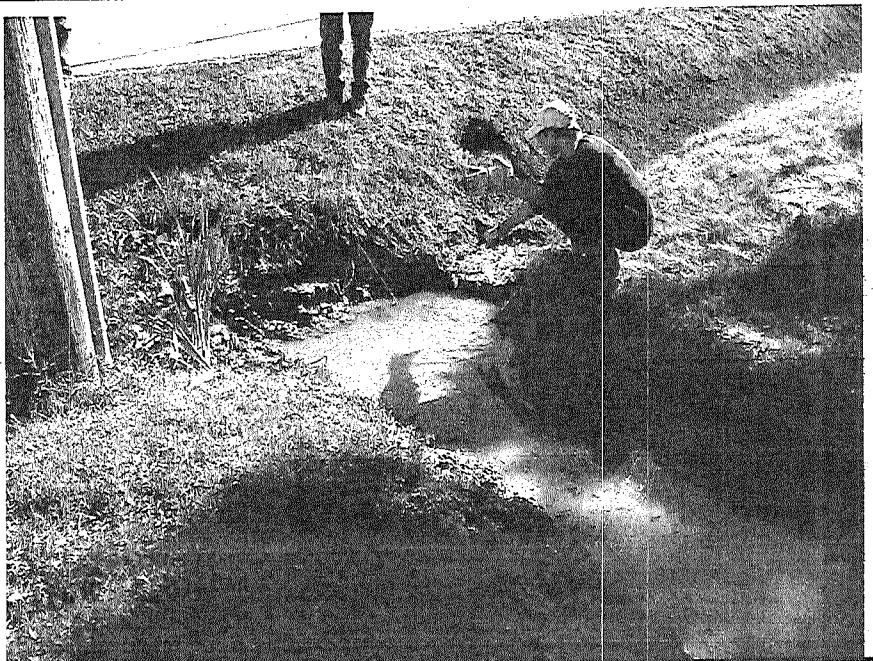
Note : La gravelle et le sable ont été enlevés dans le fossé entre le rang Haut l'Achigan sud et la rivière entre les propriétés des plaignants. Aucune trace de dépôt d'apparence au bitume (noir et épais).
