Objet : Demande d'accès à l'information concernant les lots situés à Sainte-Anne-des-Lacs  
et à Piedmont (lots adjacents 1 921 771 et 1 921 770 au lot 2 312 850)

RAPPORT D'INSPECTION

LIEU INSPECTÉ AUTO RECYCLAGE DU NORD . ADRESSE POSTALE (si différente)  
RECYCLAGE DU NORD BOB  
ET J.F.  
128 ROUTE 117  
STE ANNE DES LACS

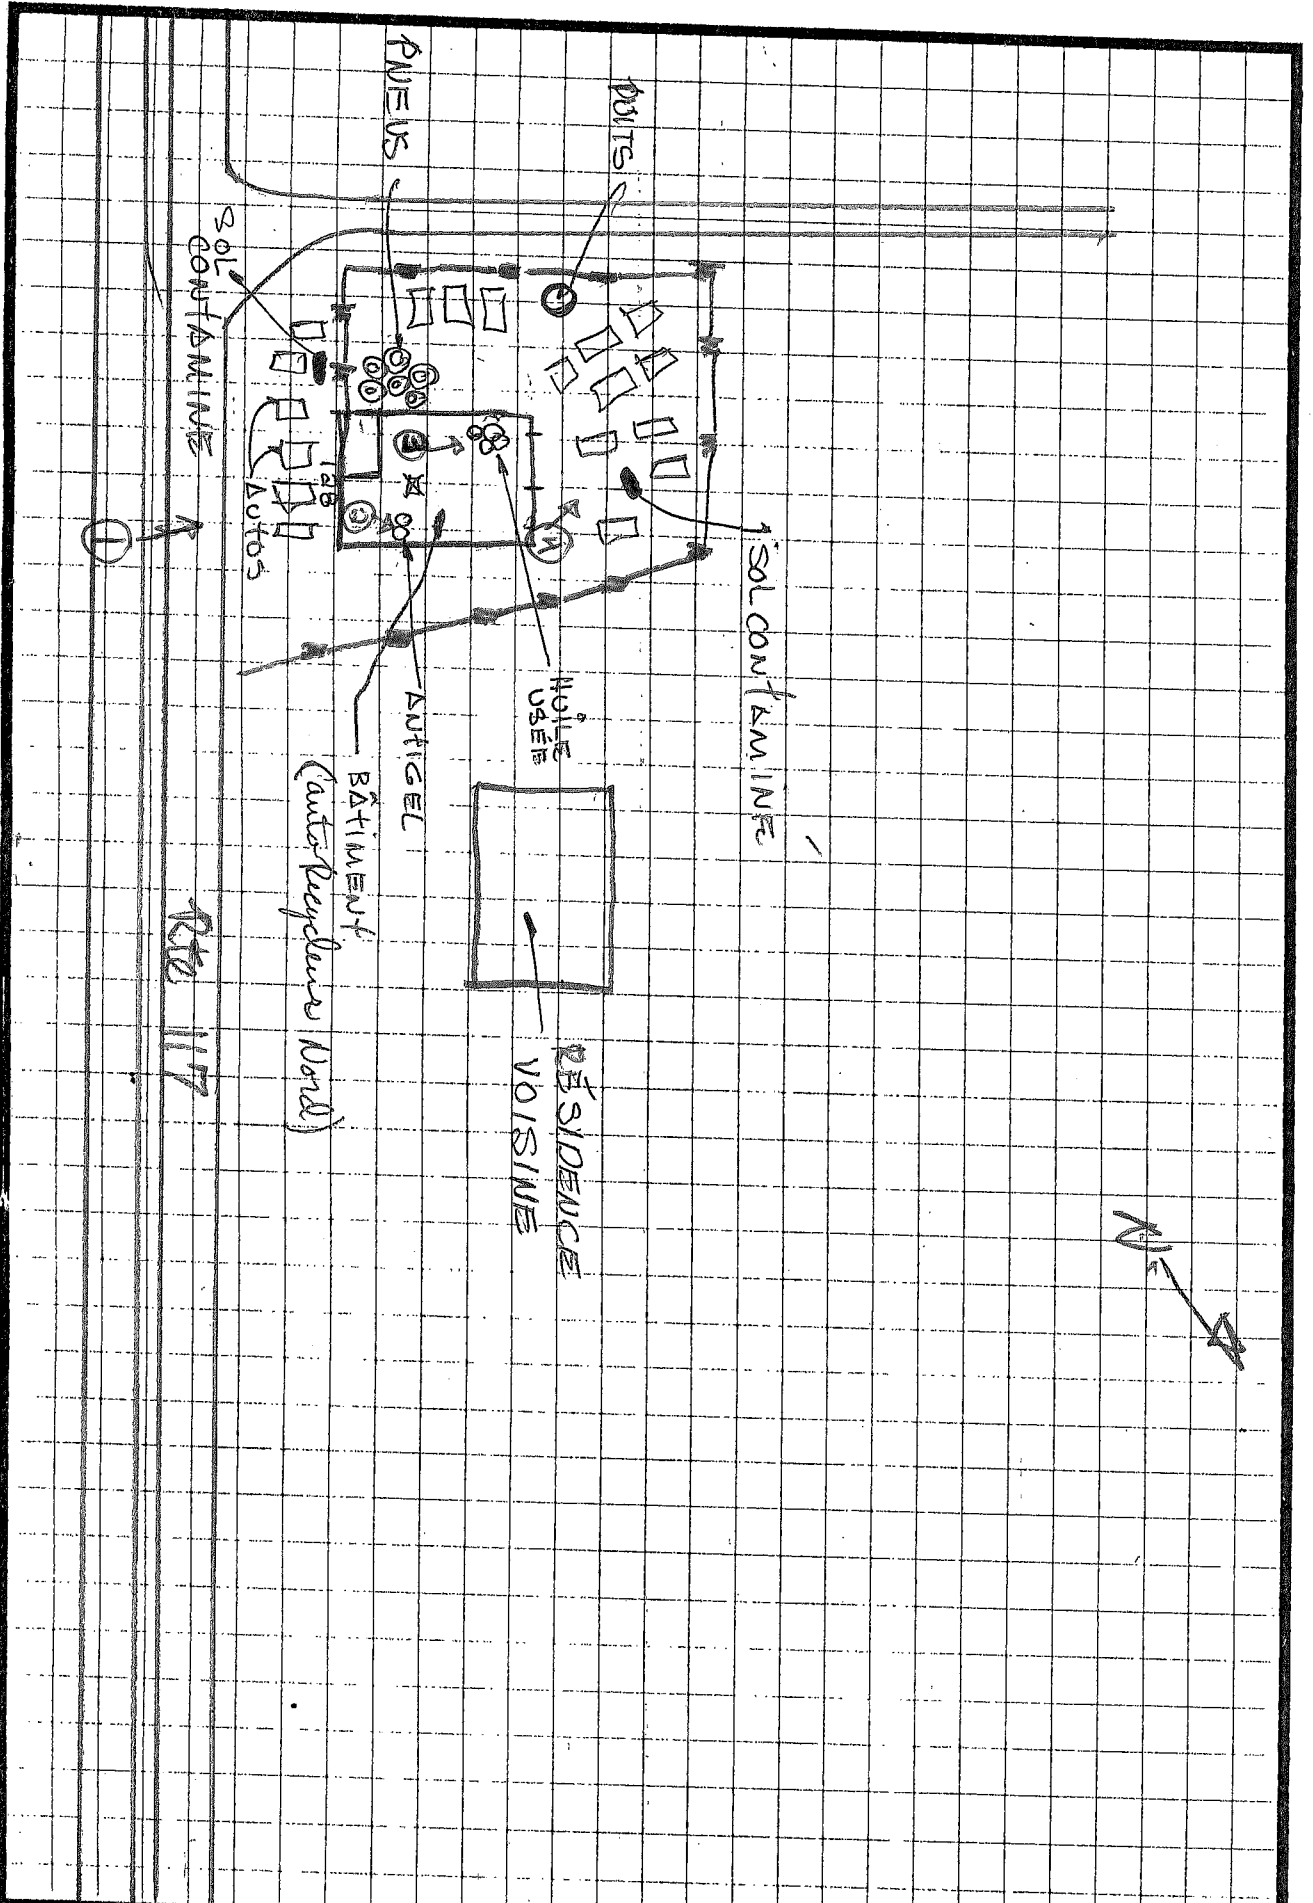
# CROQUIS

Dans la cour arrière, on retrouve des parties usagées; il y a un peu de sol contaminé par des hydrocarbures (24" de circonférence) qui sera ramassé selon M. Baillargeon. Il y a un puits d'eau qui n'est pas pour eau potable. L'inspecteur aussi l'avant et il y a aussi un peu de sol contaminé qui sera également ramassé.

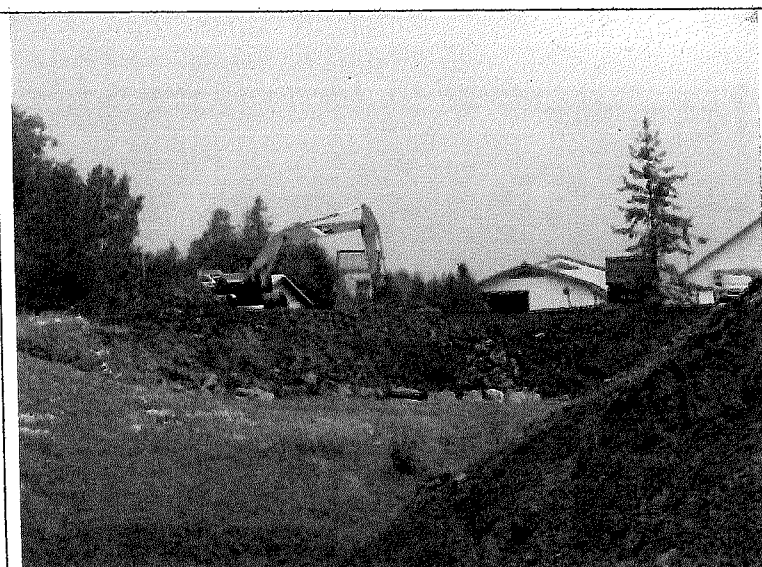
Je suis allé aux dépôts de matériel et j'ai constaté qu'il y avait des activités de conditionnement de matériel avec une pelle mécanique. Cette pelle broie les morceaux d'asphalte à une dimension entre 1 et 30 cm et fait un tamisage du matériel sur un grillage en penté. Le matériel résultant à une dimension de 0 à 2.5 cm.

Les activités de conditionnement d'asphalte sont tel que décrits au certificat d'autorisation.

Vu de la pelle mécanique qui fait le conditionnement du matériel avant son emploi sur les stationnements
