**Objet : Demande d'accès concernant des fiches du répertoire des terrains contaminés
et un rapport d'Urgence-Environnement à Saint-Georges**

SYSTÈME DE GESTION DES TERRAINS CONTAMINÉS

Nom : Déversement Rivière Chaudière

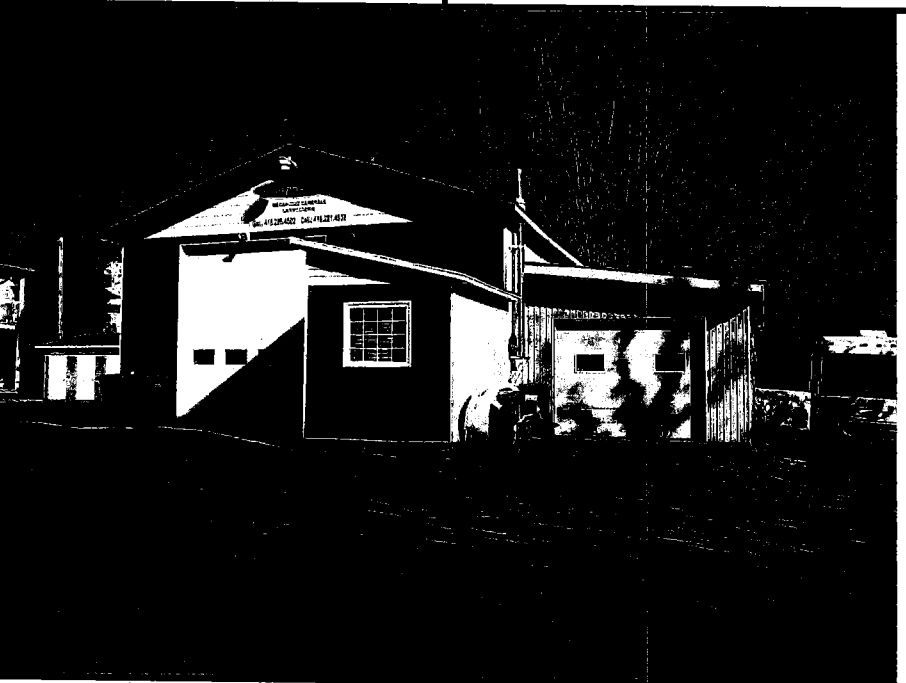
Photo # 6 : Photo 010.jpg

Note : Garage à proximité du puit 3.
Entreprises E.D.P

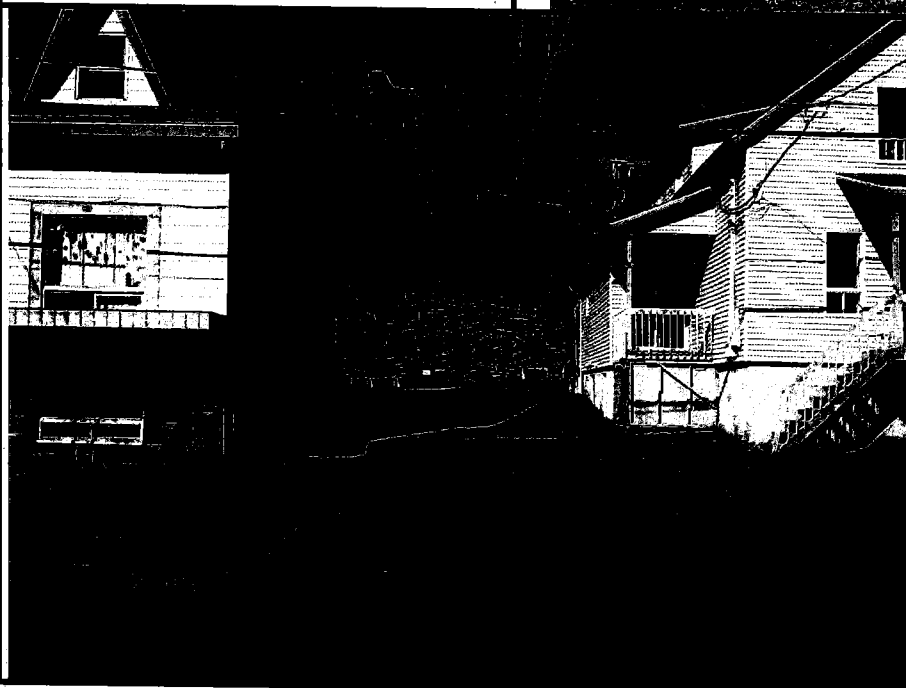
Photo # 8 : Photo 008.jpg

Note : Vu du bord de la rivière.
Emplacement des bouches d'égout.
