1 Identification

N° intervention : 300987660 Type d'intervention : Inspection
N° gestion documentaire : 7610-12-01-06433-00 N° du rapport d'inspection : 401294339
N° demande : 200437893 Type de demande : Plainte à caractère environnemental
But de l'inspection : Suite à une plainte, vérifier la présence d'huile dans un fossé à Beaumont

Lieu inspecté :
Nom du lieu : Autoroute 20 - Échangeur 337 - Lot 3 042 303
Nom usuel du lieu :
N° du lieu : X2156784 Type de lieu : route
Localisation du lieu inspecté :
Cadastré du Québec : 3042303
Coordonnées géographiques du lieu (GÉO NAD 83 degrés décimaux) : 46,821100000000;-71,018100000000

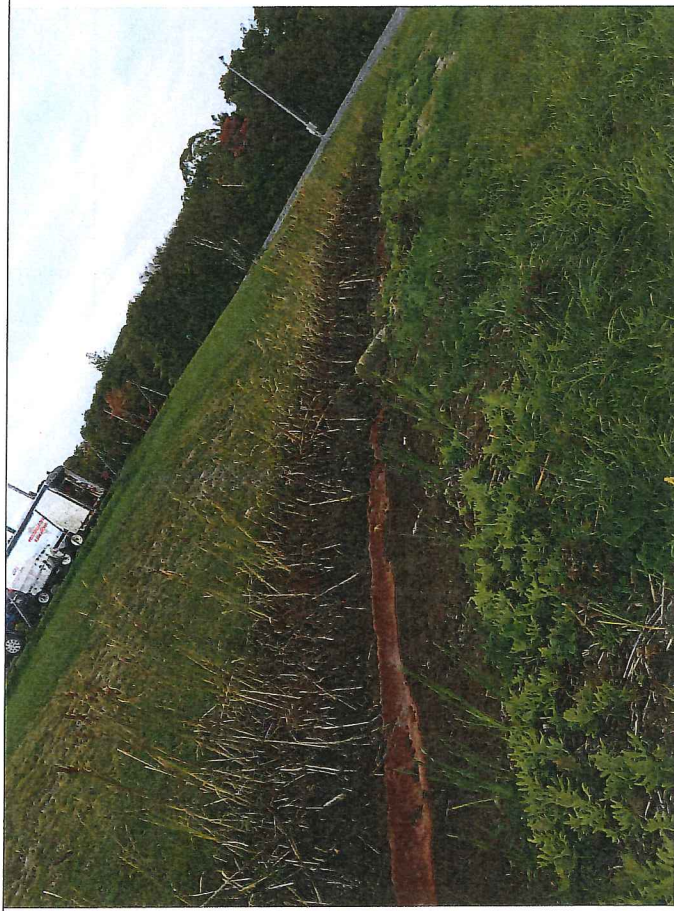
Photo no : 1

Description : Vue générale du fossé

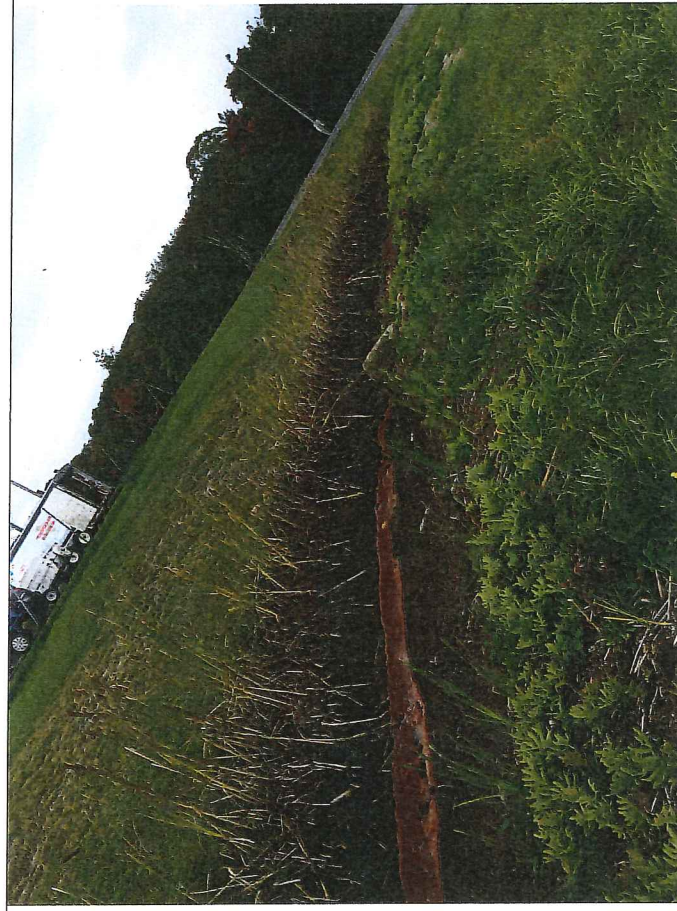
Photo no : 2

Description : Vue générale du fossé

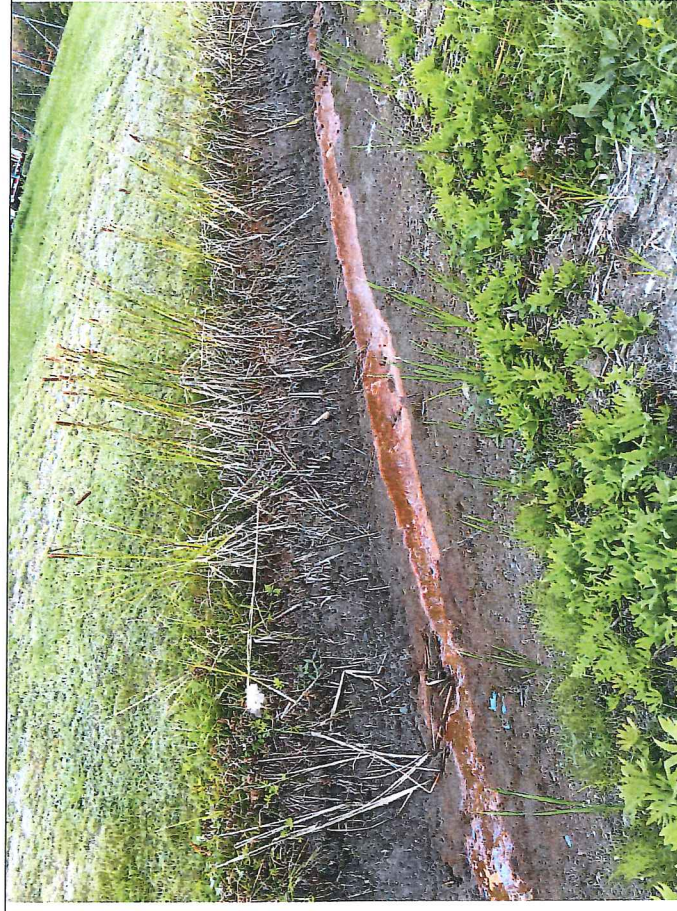
Photo no : 3

Description : Vue générale du fossé

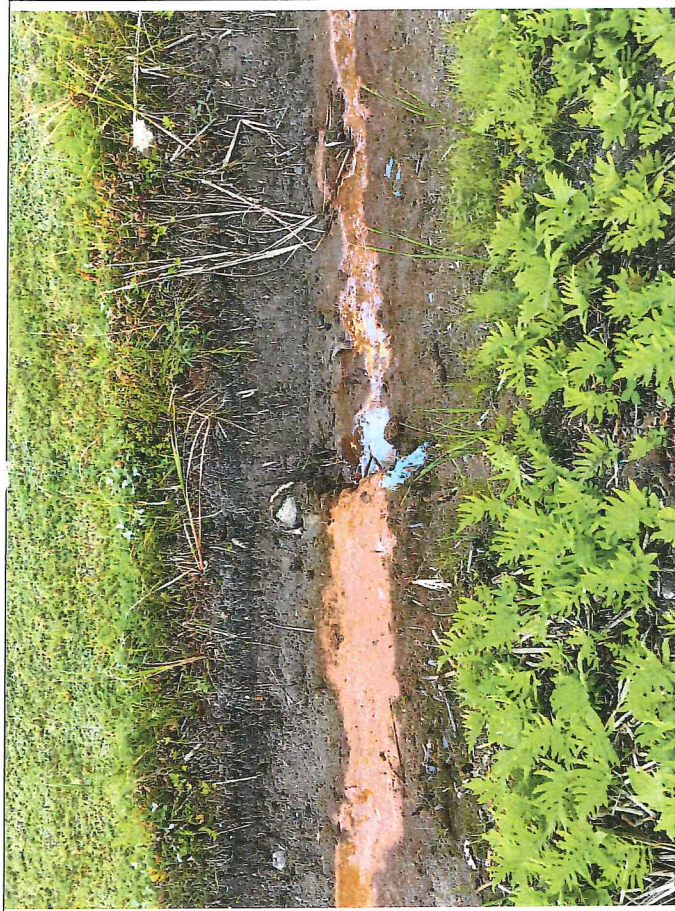
Photo no : 4

Je constate que le fossé a une couleur orange-rouille sur sa longueur et qu'une phase flottante d'irisation est présente sur la quasi-totalité de l'eau. Aucune odeur ne se dégage du fossé. L'irisation se casse en plaque lorsqu'elle est touchée par quelque chose. Ce constat m'indique, conjointement à la couleur, qu'il s'agit de bactéries ferrugineuses. Ces bactéries ressemblent à des hydrocarbures à la surface de l'eau, mais sont naturellement présentes dans les sols ferreux.

Description : Vue générale du fossé et
irisation

Ainsi, je recommande de mettre l'information au dossier

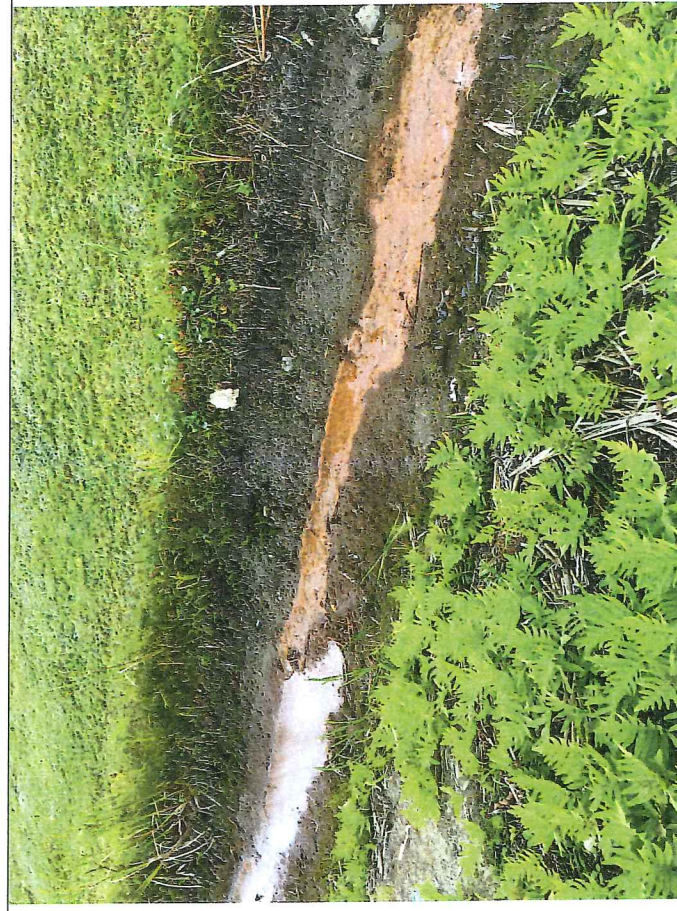
Photo no : 5

Description : Vue générale du fossé

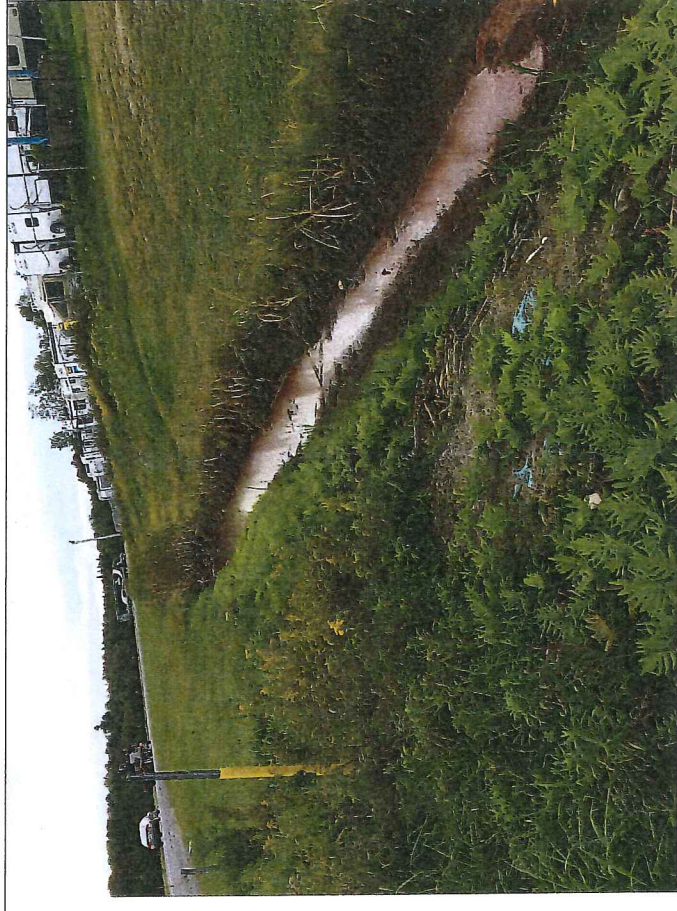
Photo no : 6

Description : Vue générale du fossé

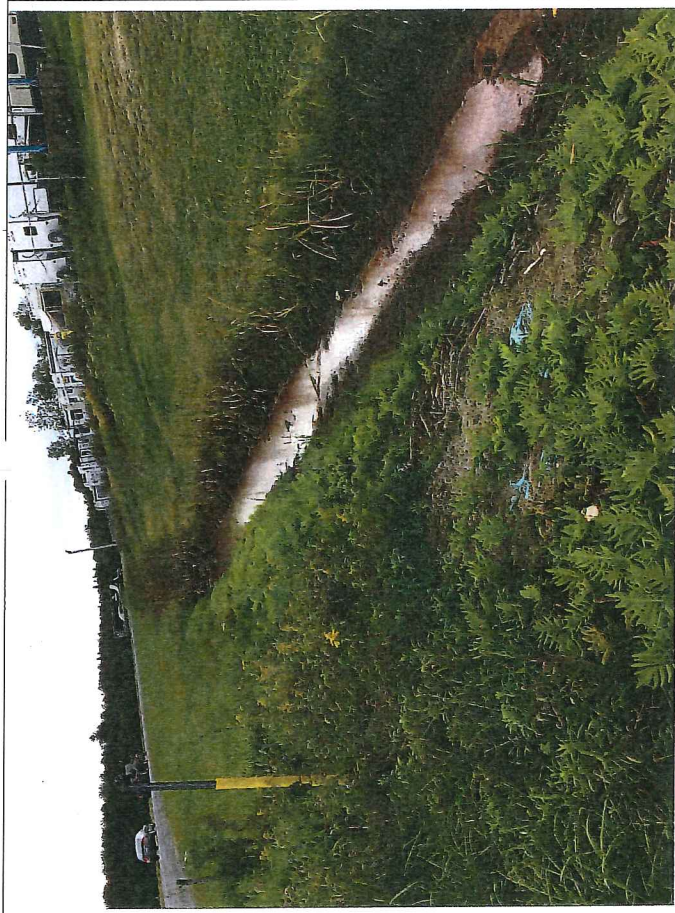
Photo no : 7

Description : Vue générale du fossé
