Objet : Demande d'accès concernant le site de Super Soir situé au 3905, boul. Frontenac Ouest à Thetford Mines (secteur Black Lake)

- rapport d'inspection du 14 novembre 2007, 5 pages.

Date de l'inspection :	Année 2007	Mois 11	Jour 14	Heure d'arrivée : Heure de départ :	12h45 13h05
------------------------	---------------	------------	------------	----------------------------------------	----------------

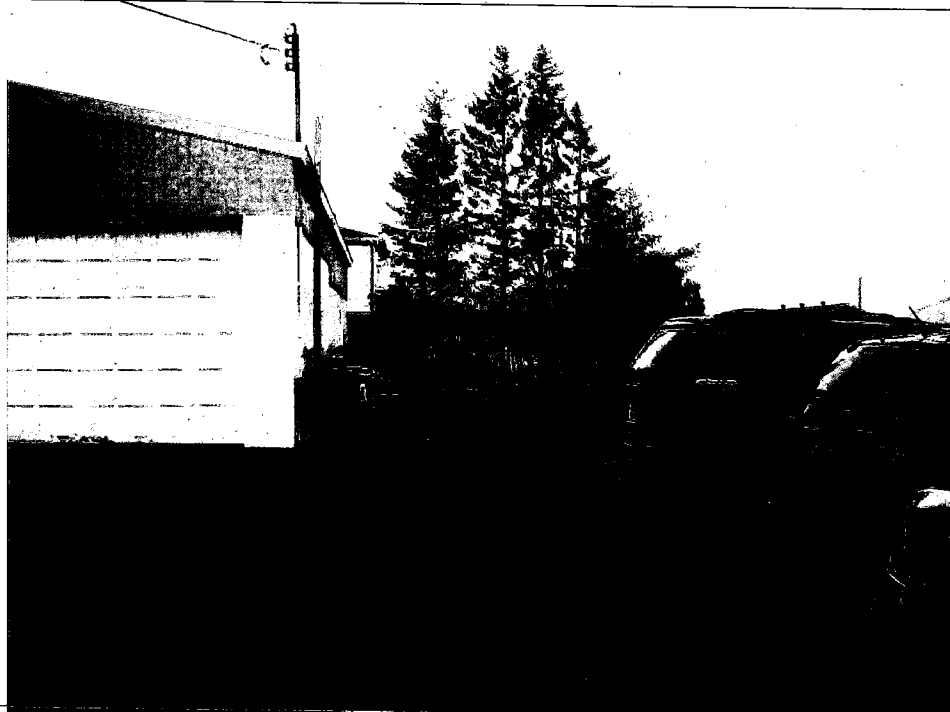
Photo numéro: 2

Derrière le bâtiment (photo 2) je constate un réservoir d'une capacité d'environ 900L. L'intervenante m'informe que ce réservoir contient de l'huile à chauffage pour chauffer le bâtiment. Je ne constate aucune trace d'hydrocarbures.

Vue arrière du bâtiment.

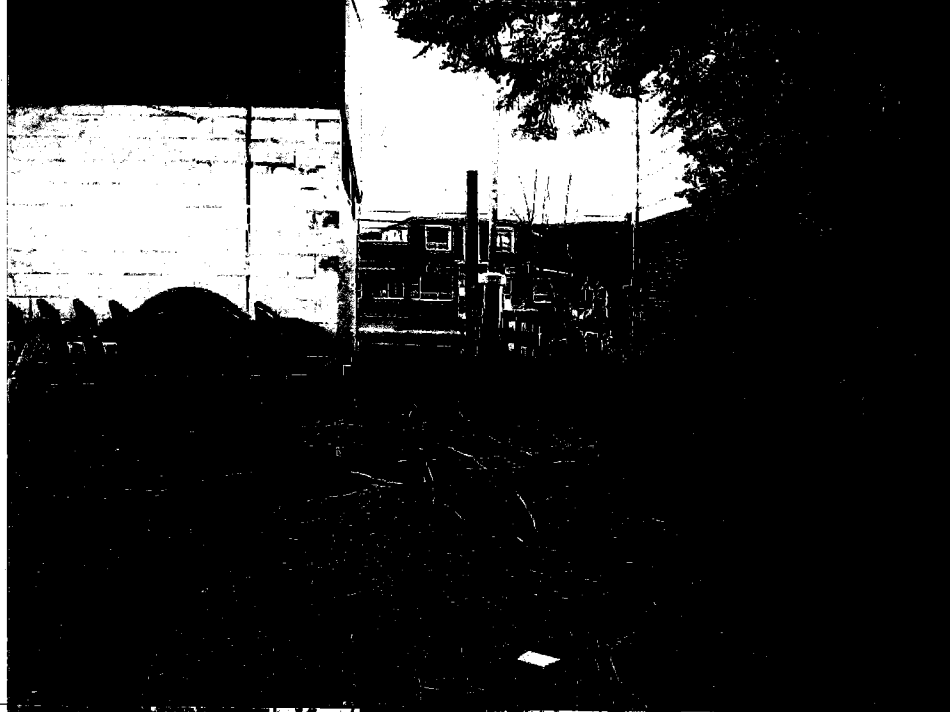
Photo numéro: 3

Le numéro civique 3931 boul. Frontenac Ouest, mentionné dans la plainte, est le terrain voisin de la station service

(photo 3). Je constate sur ce terrain un puit artésien (photo 4).

Côté du bâtiment adjacent à la résidence voisine.

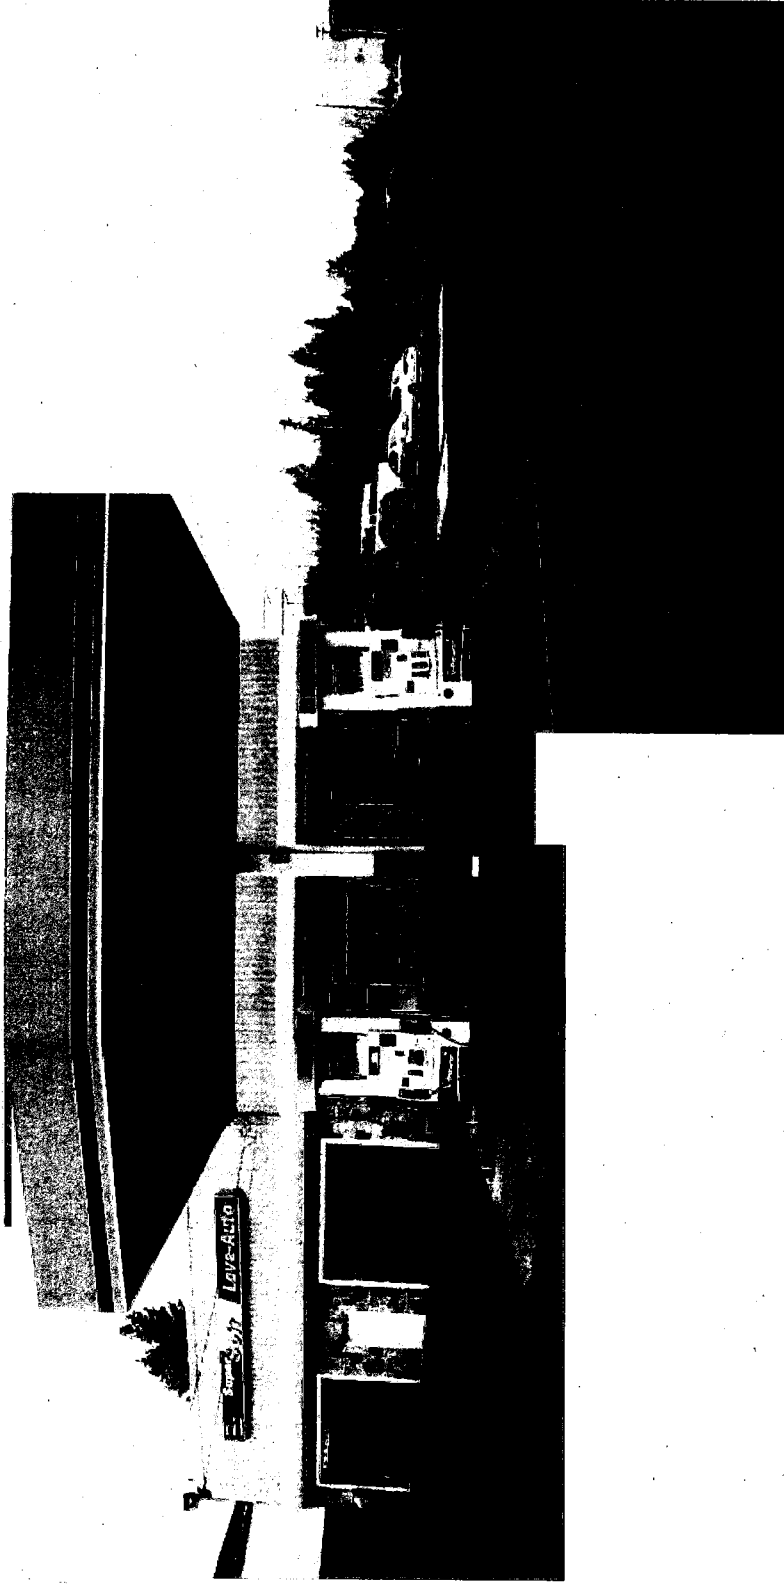
Photo(s) numéro(s) : 1

Préalablement à la présente intervention, l'exploitant n'a pas été avisé du moment de notre inspection. Arrivé sur les lieux, je rencontre Mme Angèle Daigle, propriétaire. Je me présente et précise le but de l'intervention. Selon les informations disponibles la station service était anciennement desservie par la bannière Pétro-Canada. La station Shell Super Soir a ouvert ses portes en octobre 2007. Les réservoirs et les autres équipements appartenant à Pétro-Canada ont été retirés lors de la fermeture. Des réservoirs et des équipements neufs ont ensuite été installés. Le bâtiment abrite un dépanneur, une station service et un lave-auto (photo 1). L'intervenant m'informe qu'aucune modification n'a été apportée au bâtiment et aux activités.

Identification : Station service Shell Super Soir avec lave-auto.
