**Objet : Demande d'accès concernant le site d'Ultrafort situé au 201, avenue Boyer  
à Saint-Charles-de-Bellechasse**

## RAPPORT D'INSPECTION

N/DOSSIER : 7610-12-01

Ultrafort-Div de Philippe Gosselin & Associés ltée  
201 avenue Boyer St-Charles.

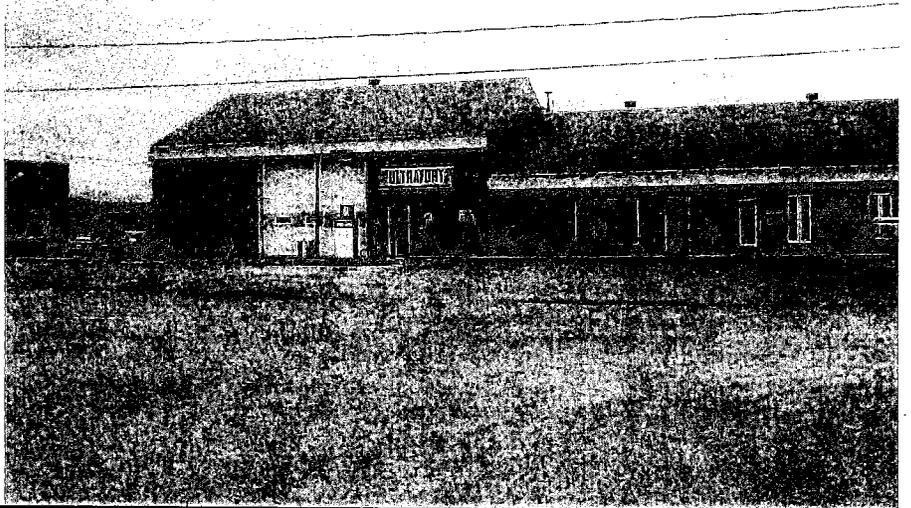
**Photo # : 1**

2.1- **Information du dépôt Pétrolier :** Ce site de dépôt pétrolier ont leurs réservoirs sous-terre. *Voir photo 1-2.* À l'arrière du site la rivière Boyer est en aval. La topographie est en pente moyenne vers le Sud-Est. Pas de résidence privé à l'arrière du site soit en aval. *Voir carte topographique.*

Vue Sud-Est du site Ultrafort. Pas de réservoirs à la surface donc ils sont sous-terre. Il doit être un petit distributeur.

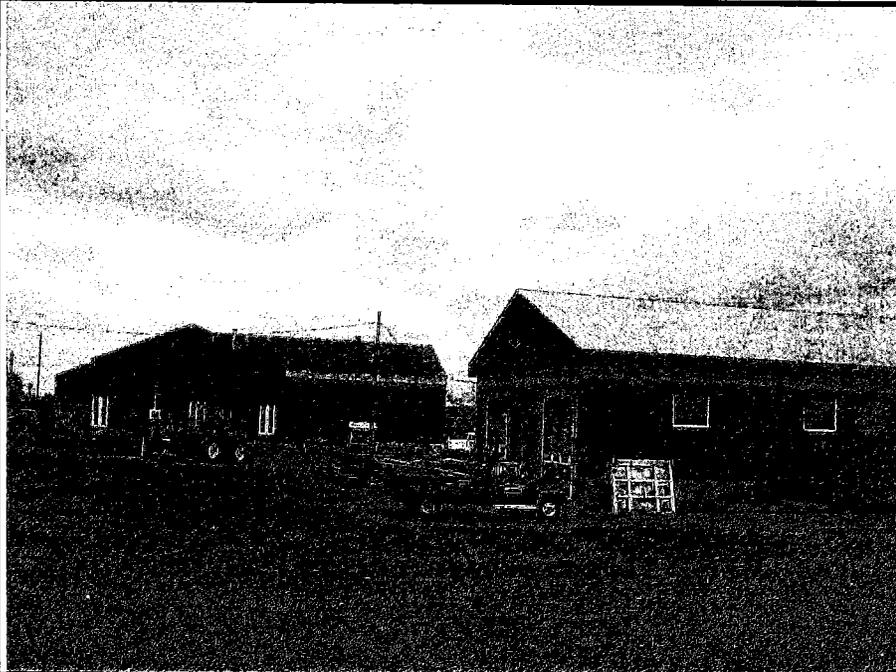
**Photo # : 2**

2.4- **Information complémentaire :** Il y a des sols en piles entreposés à l'arrière du site qui sont recouvert d'une membrane. *Voir photo P1010080 à l'ordinateur et faire un zoom in.* Il se pourrait que se soient des sols contaminés. Faudrait peut être apporter une attention spécial.

À l'arrière du site, ce n'est que des terrains avec un site de dépôt de terre.

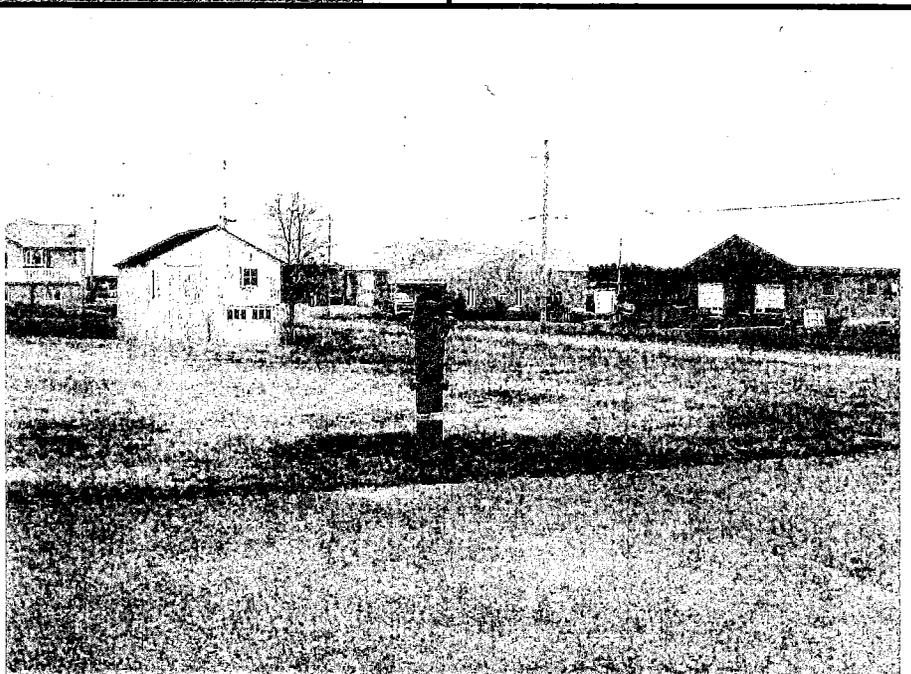
**Photo # : 3**

Un réseau d'aqueduc est desservi dans cette municipalité non loin du site.
