**Objet : Demande d'accès à l'information – Lot 4 076 736 du cadastre du Québec**

## AVIS DE NON-CONFORMITÉ

**Objet :** Dépôt de neiges transporté dans un lieu non autorisé - lot  
4 076 736, cadastre du Québec, chemin Brosseau, ville de  
Cowansville, MRC Brome-Missisquoi

## RAPPORT D'INSPECTION

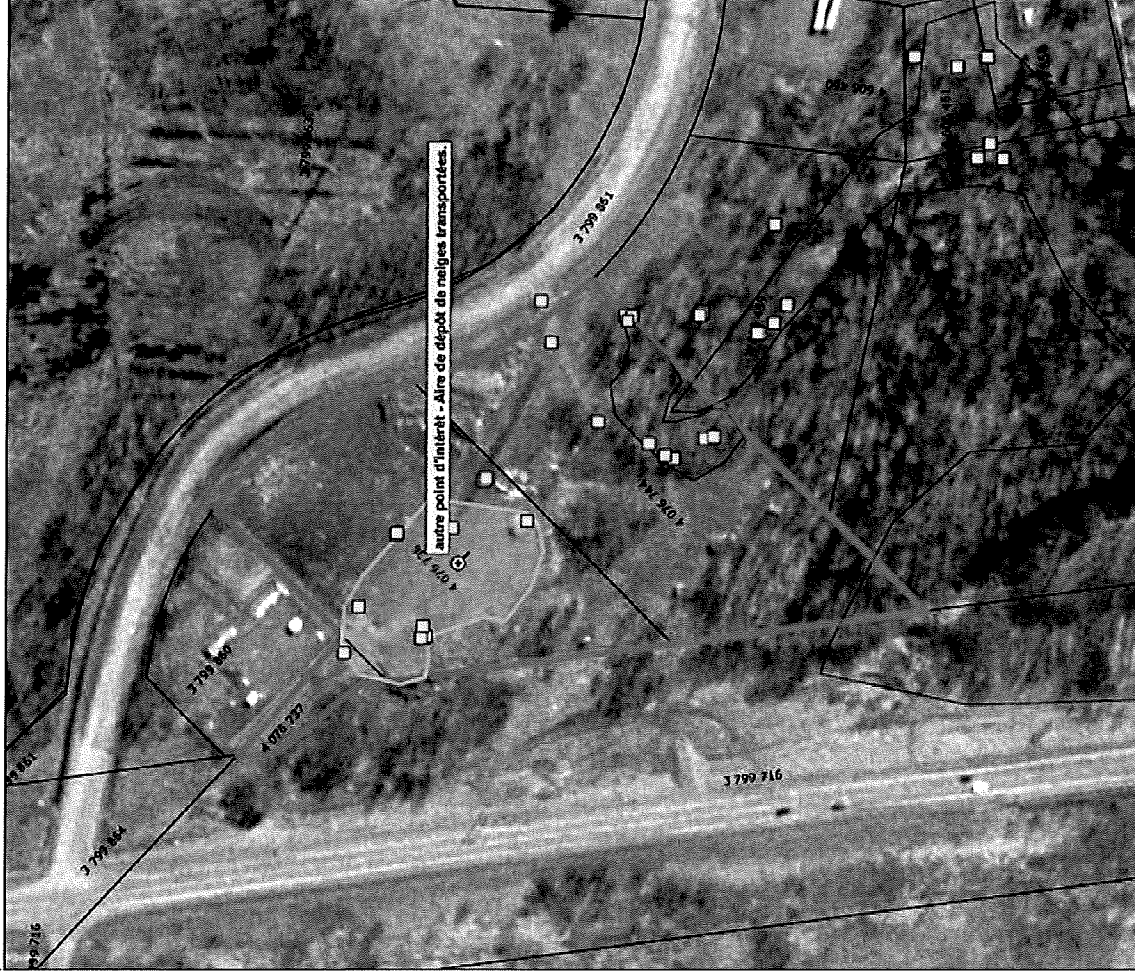
Dépôt de neige composante Atlas SAGO (Large).JPG

Au bureau, grâce à l'Atlas géomatique, j'ai été en mesure de positionner l'amas de neiges transportées et déposées sur ce terrain car lors de l'inspection, j'ai marché deux fois le pourtour de cet amas. J'ai donc pu faire le polygone de cet amas sur la cartographie jointe au présent rapport.

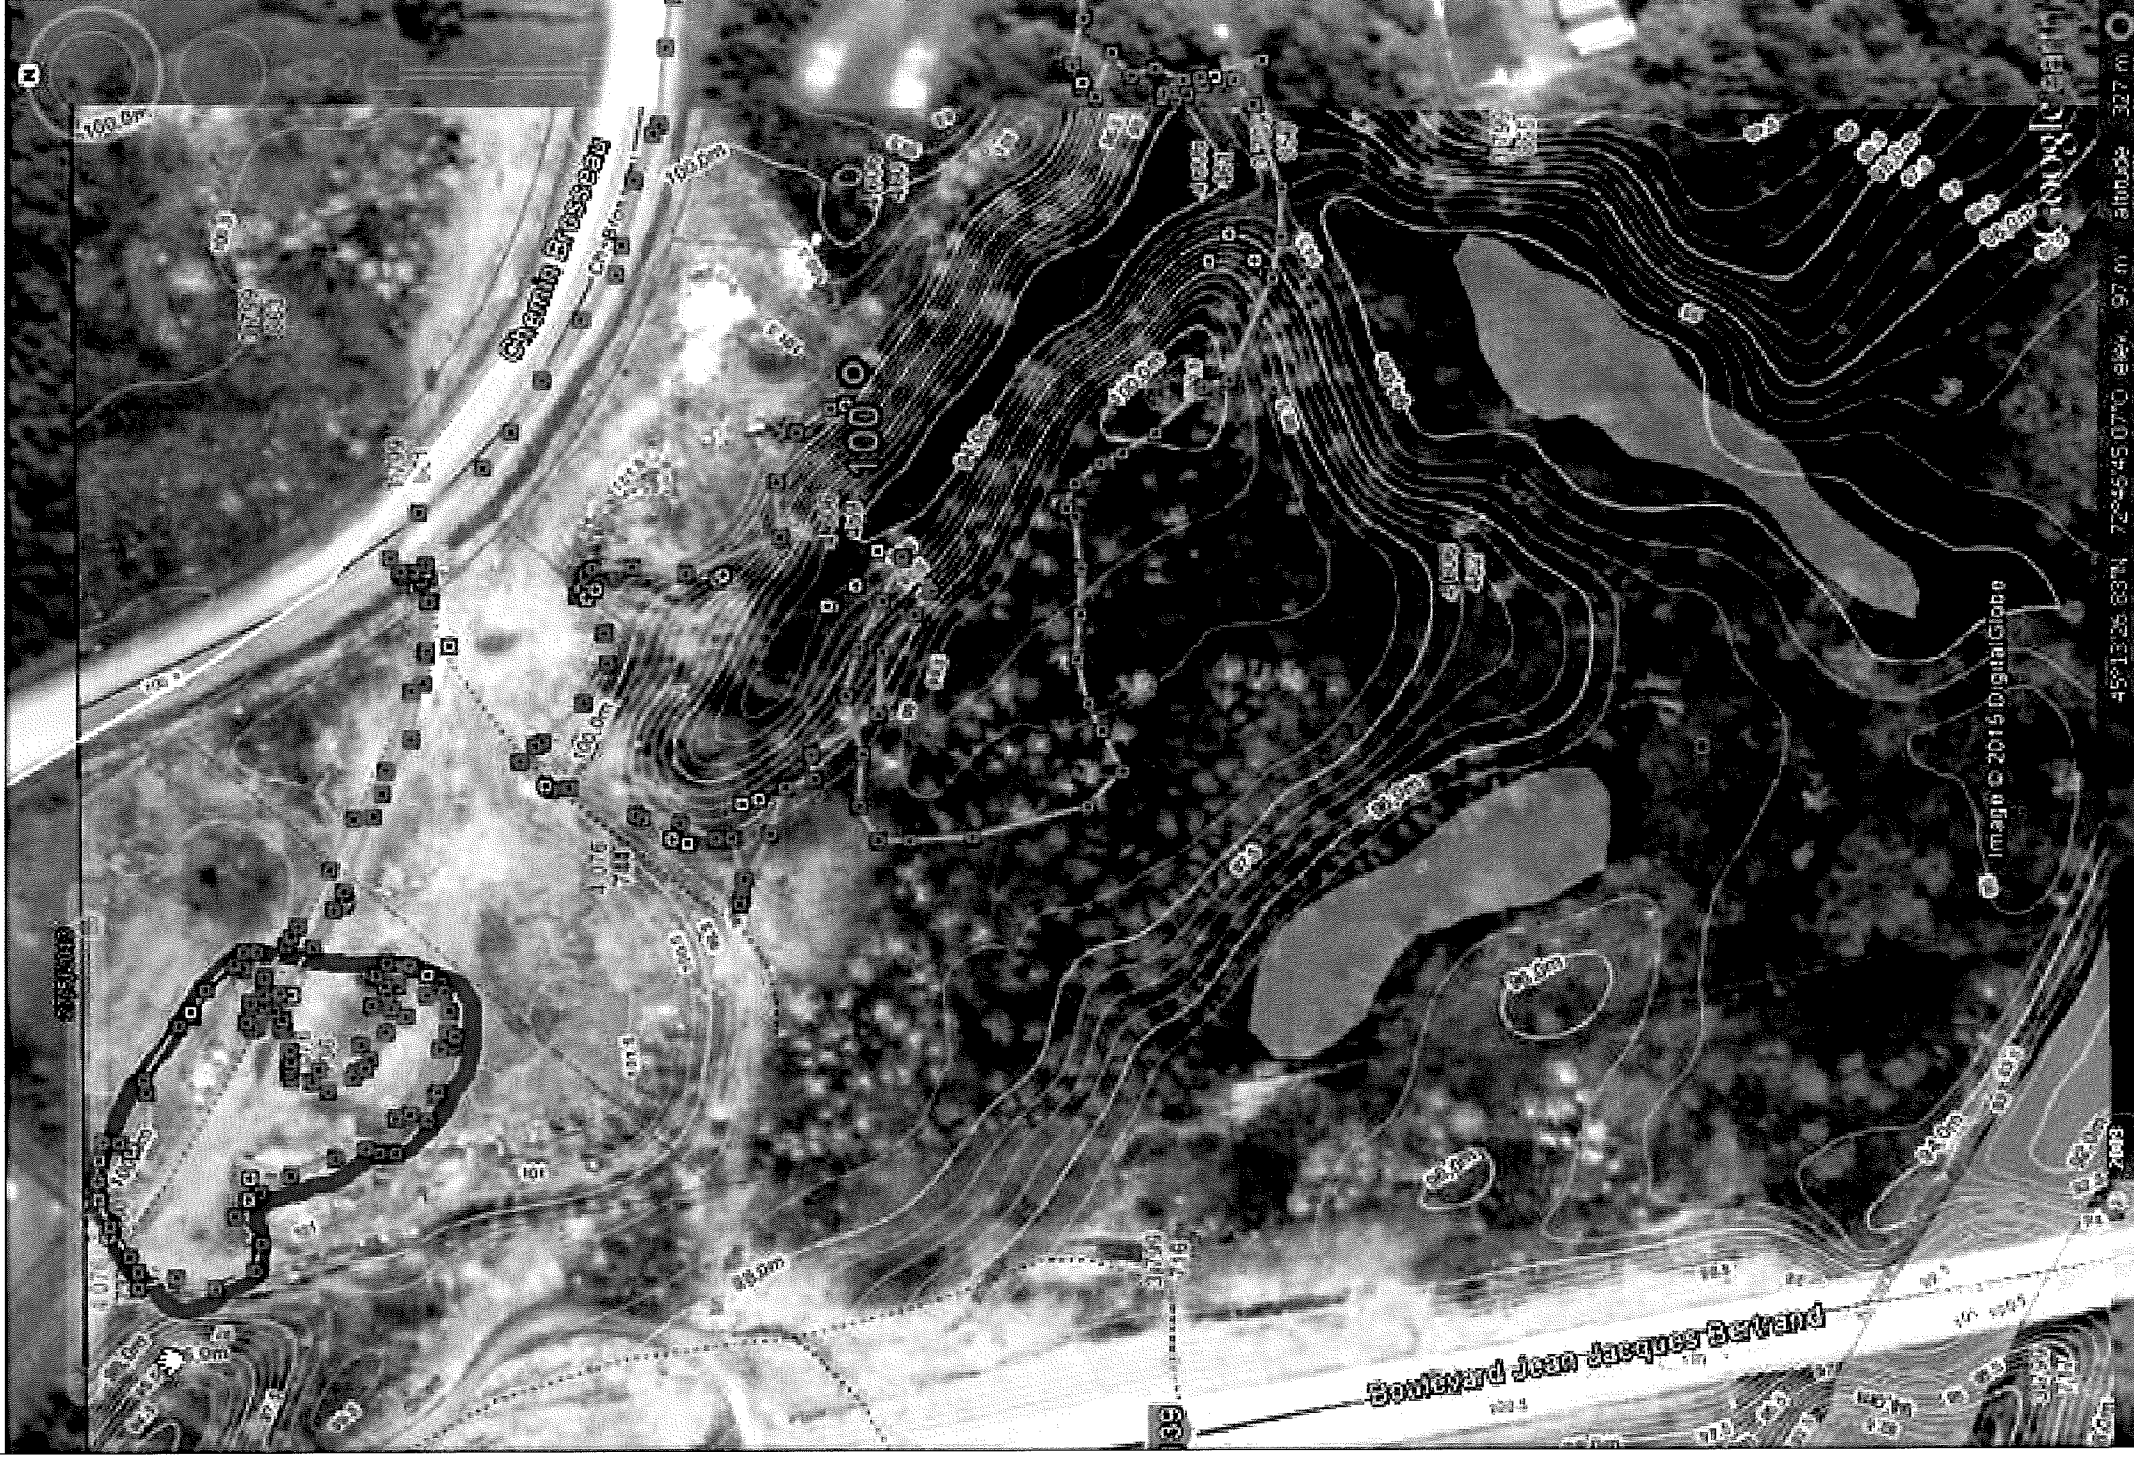
LIDAR- Tracé GPS-polygone neiges (Large).JPG

Une consultation de la couche LIDAR a permis de comprendre que le dénivelé entre le fond de la dépression et le lit de la rivière est de deux mètres soit de 92.0 mètres pour la rivière contre 94 mètres d'élévation pour la dépression. De plus, un obstacle de plus de 0.5 mètre se trouve dans la partie Sud-Est de la dépression où le remblai a été fait. Cet obstacle me semble être là depuis longtemps bien que je ne sois pas en mesure de déterminer avec précision l'année où il a été aménagé. Lors de l'inspection du 7 mai j'ai pris des photos de cet obstacle et du pont (piétonnier) qui passe au dessus. Cet obstacle coupe le lien hydrologique entre la dépression et la rivière.

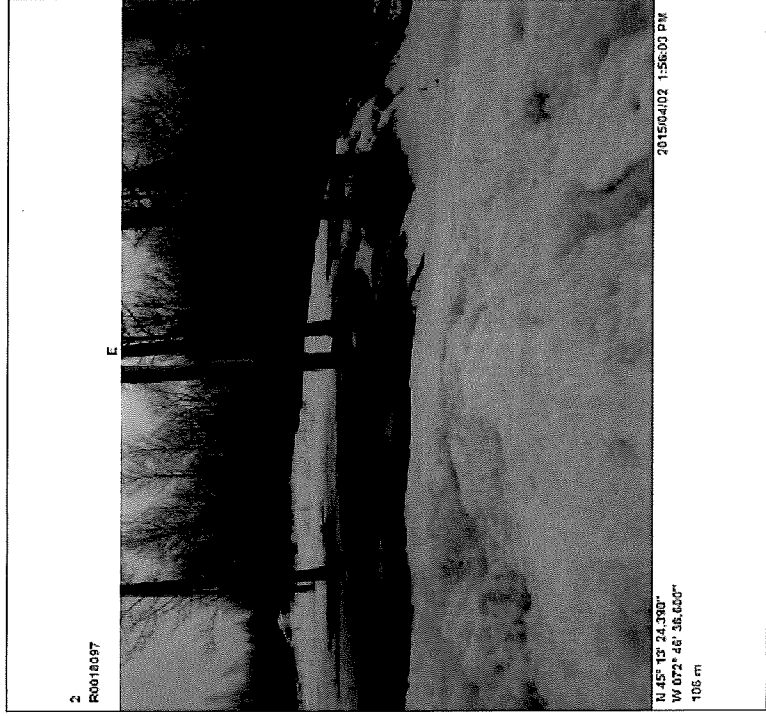
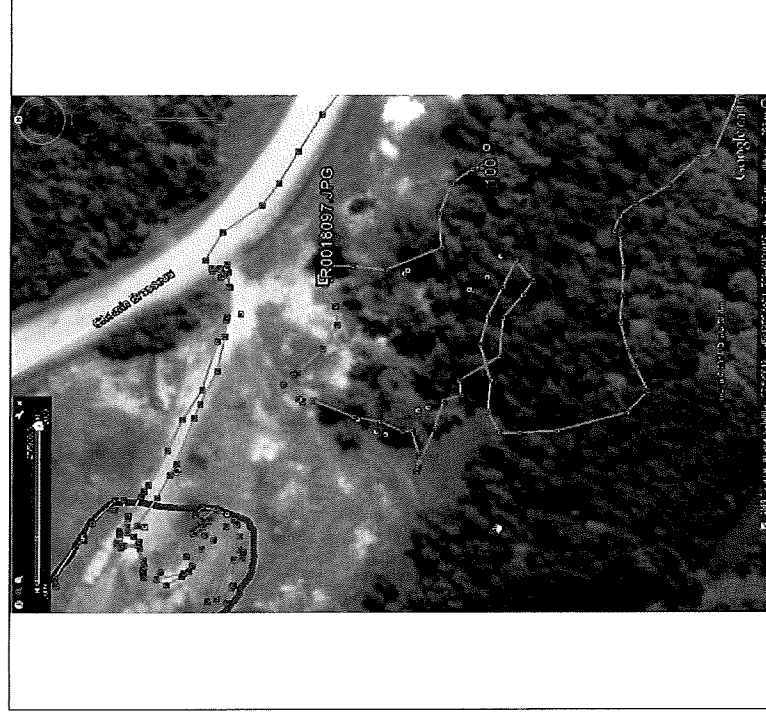
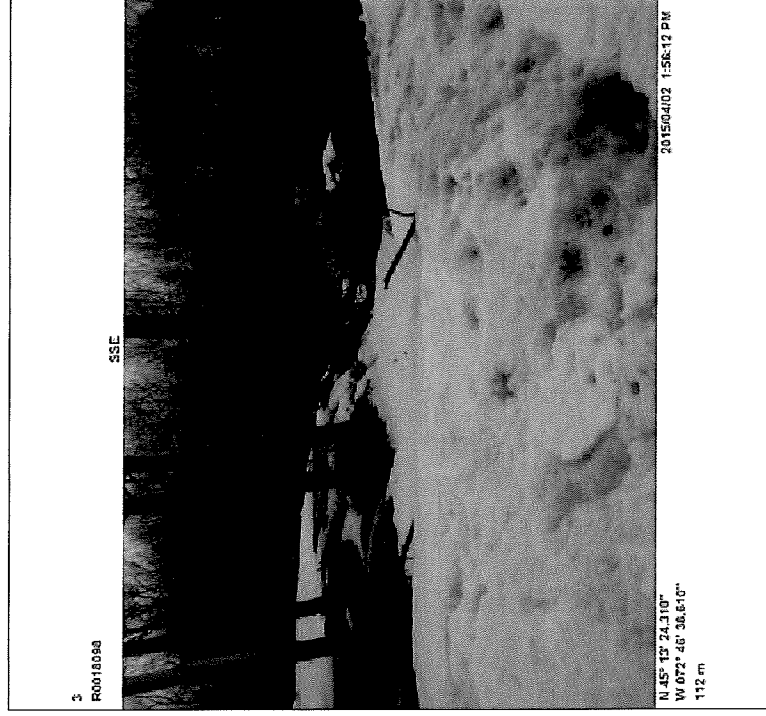
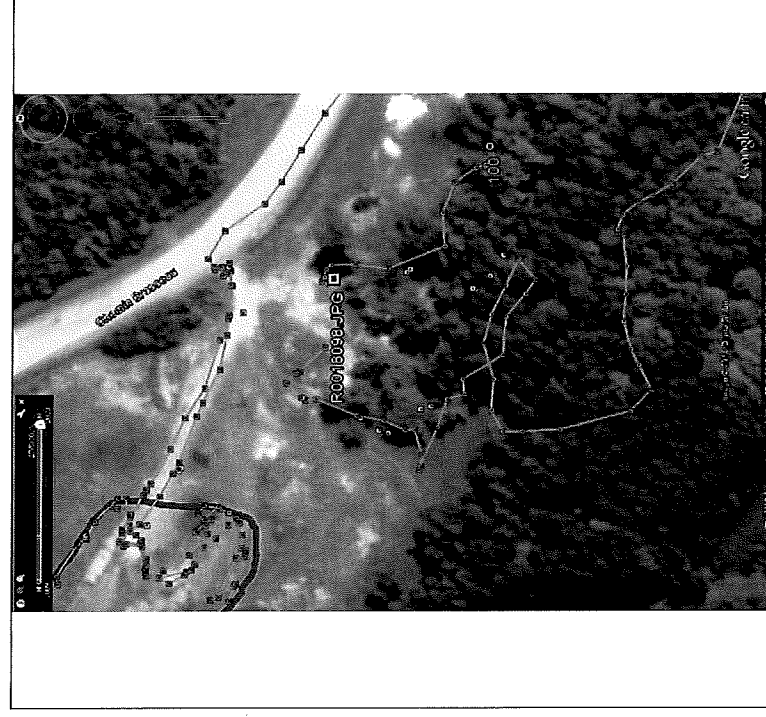
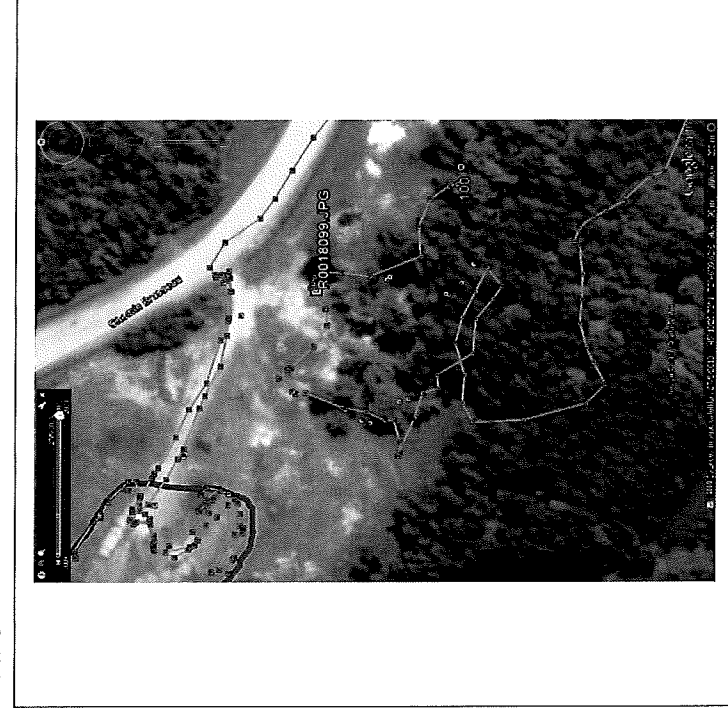
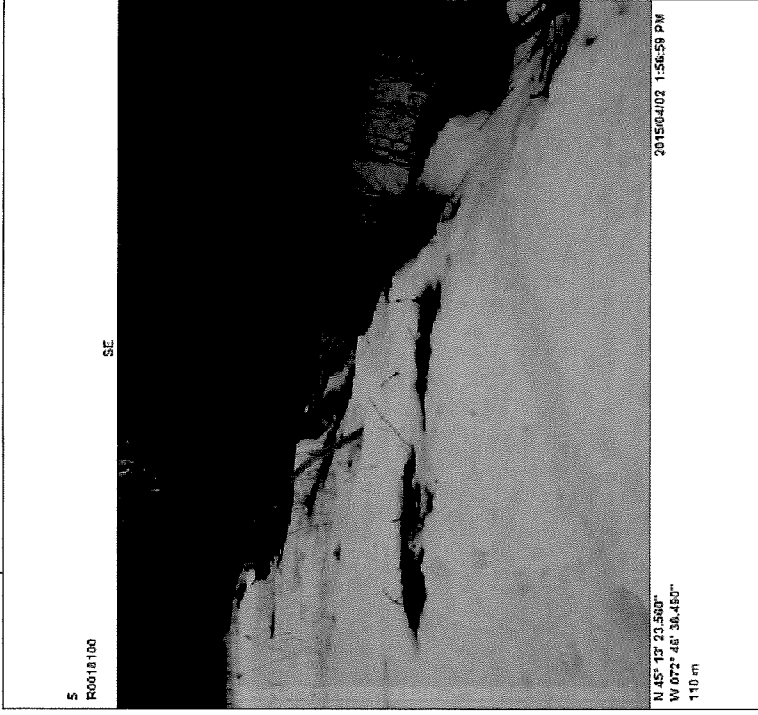
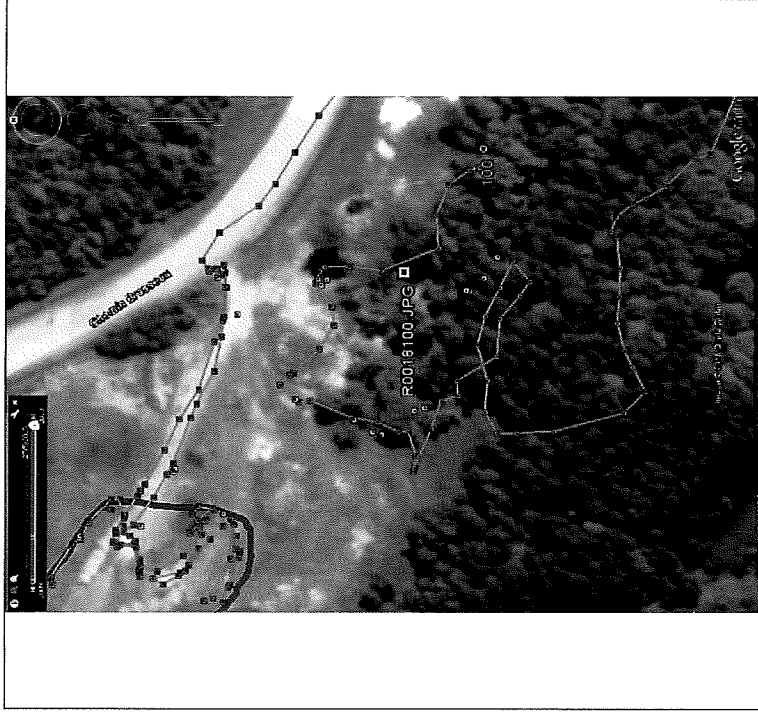
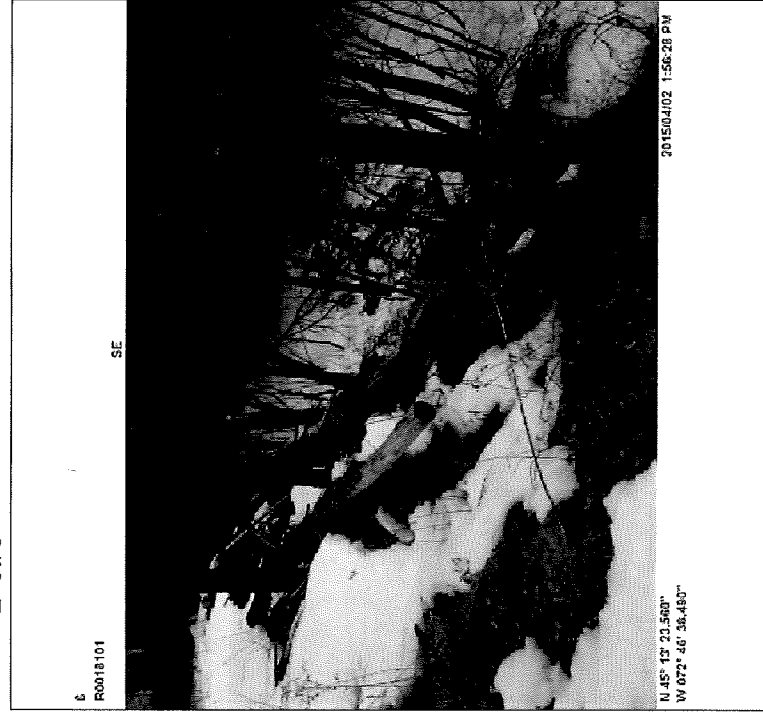
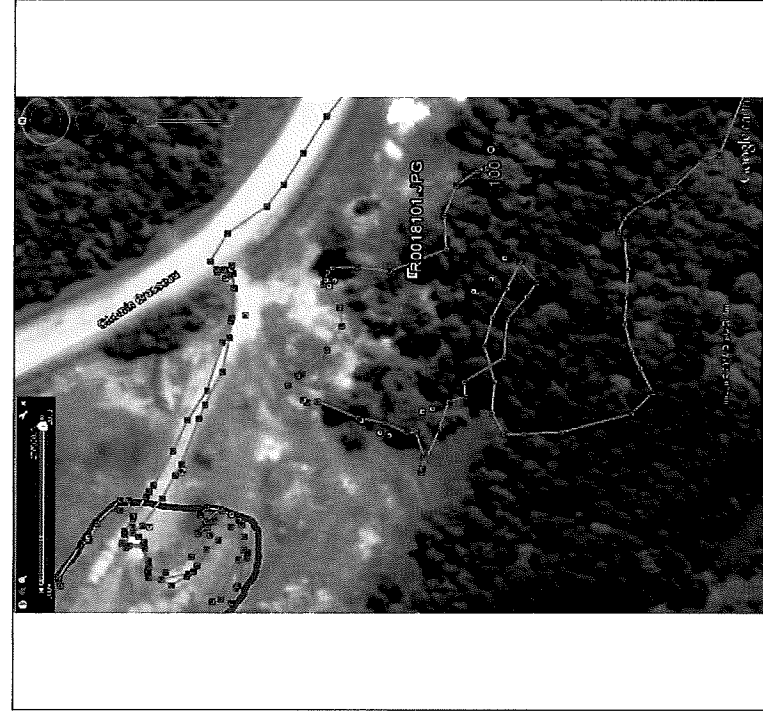
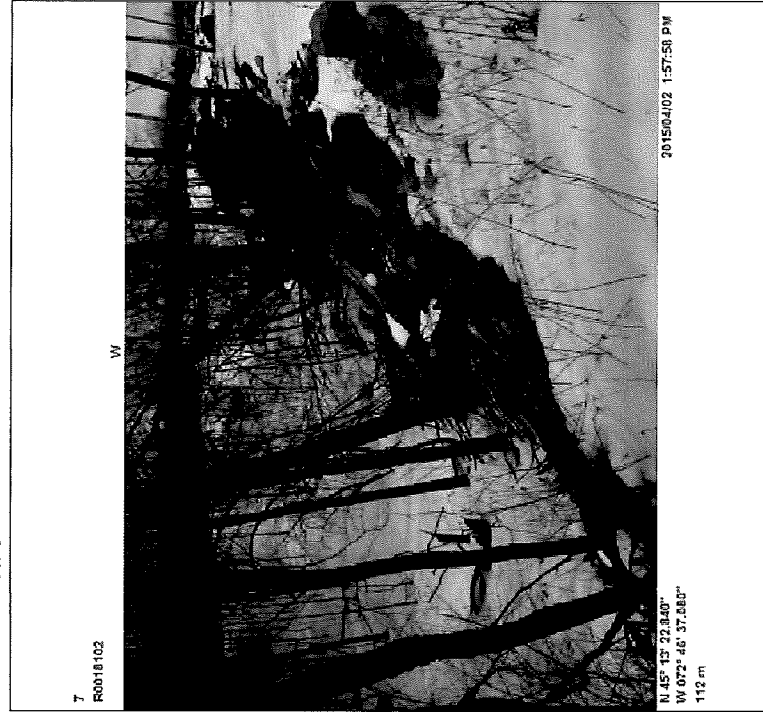
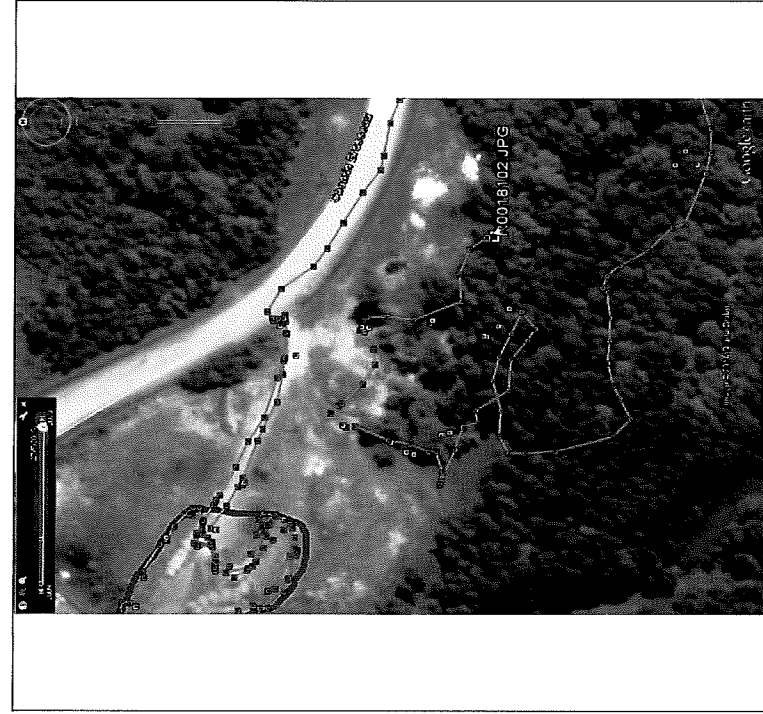
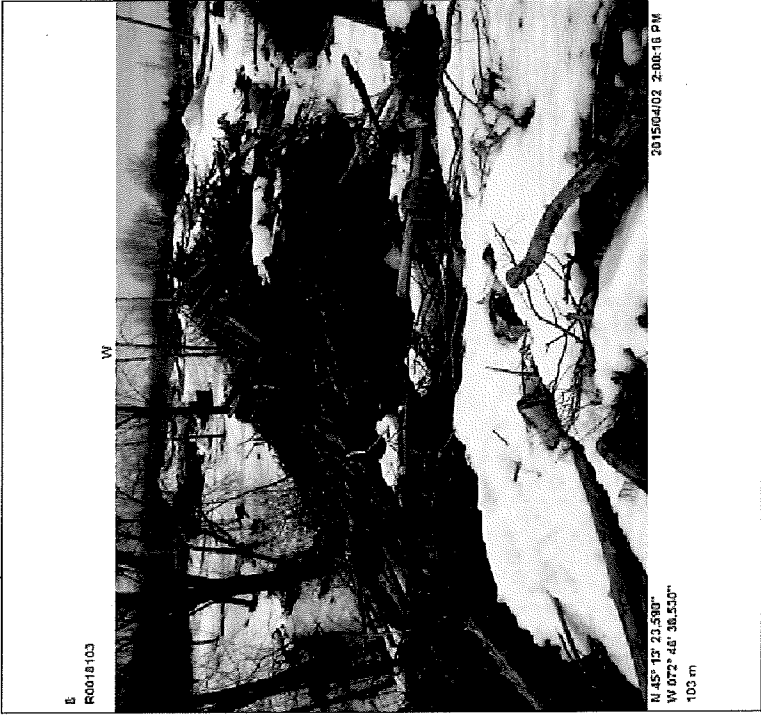
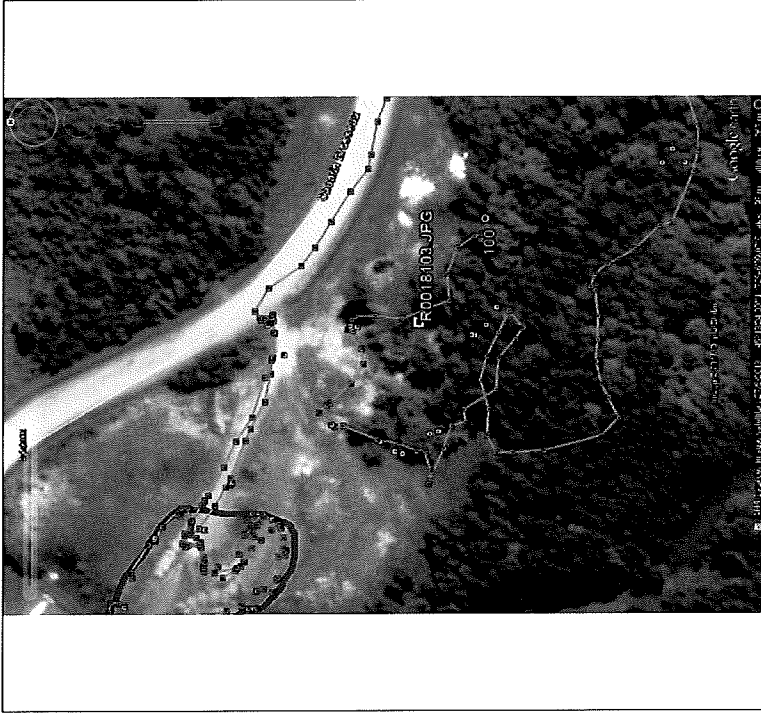
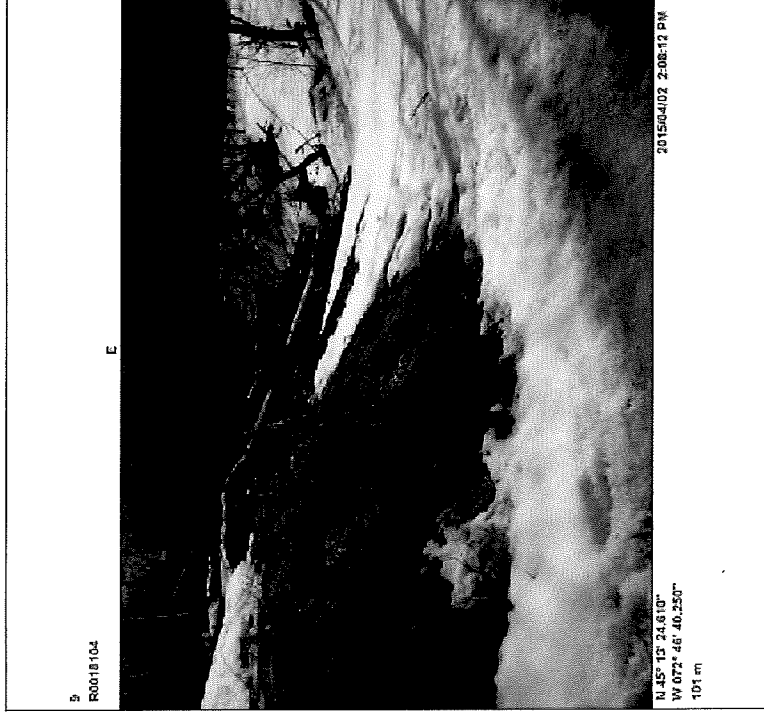
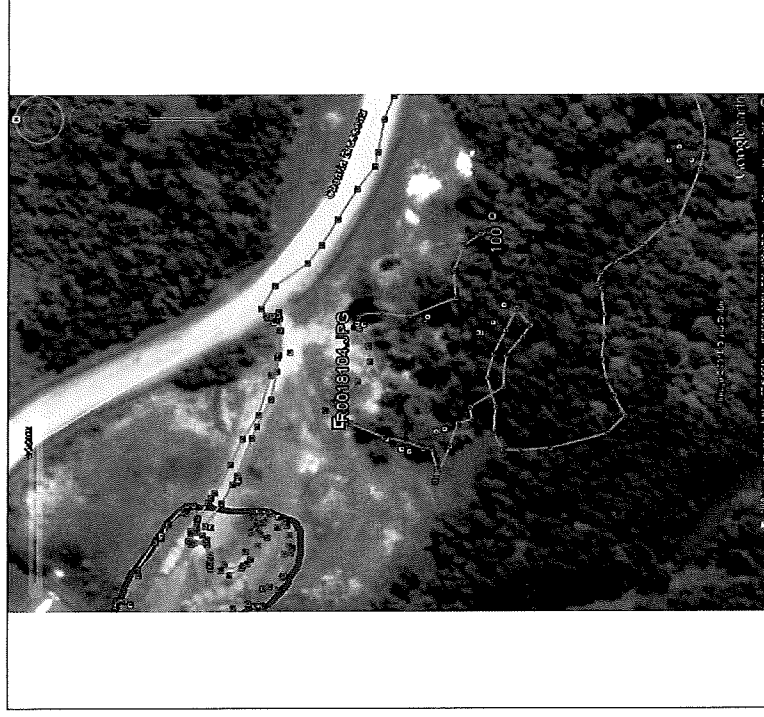
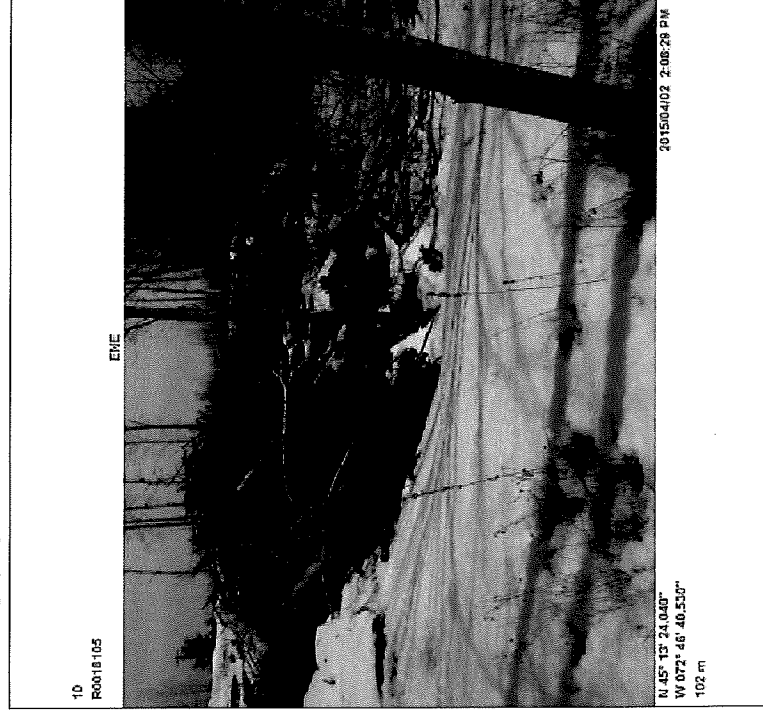
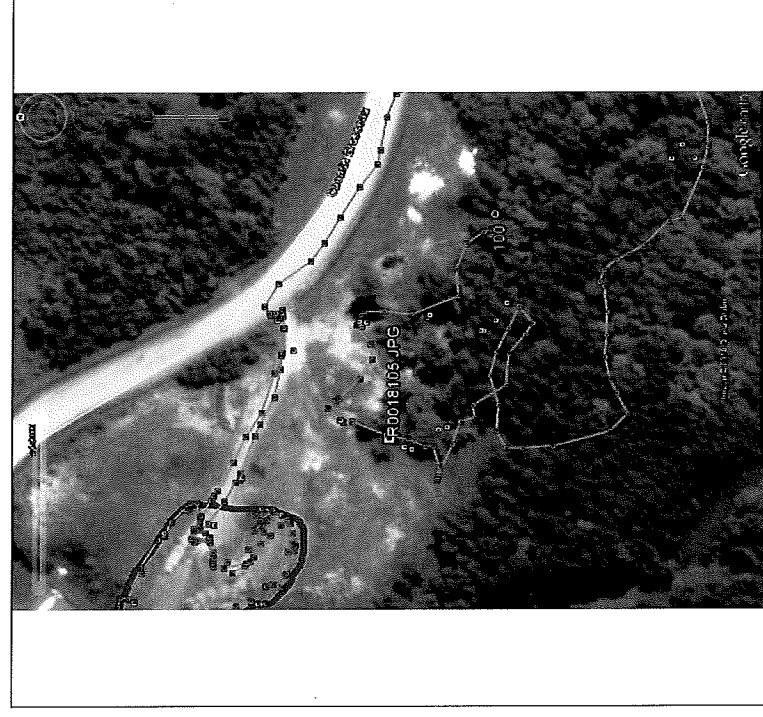
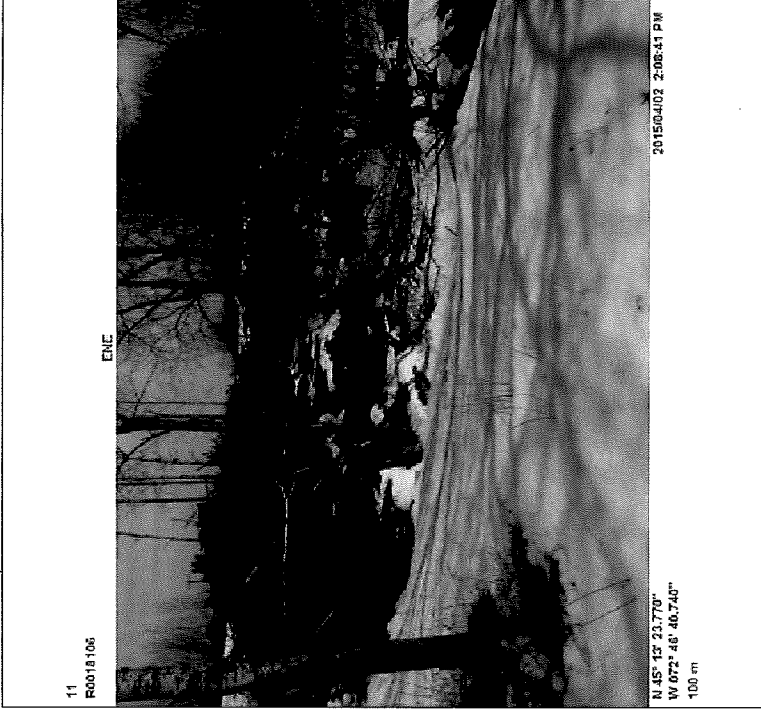
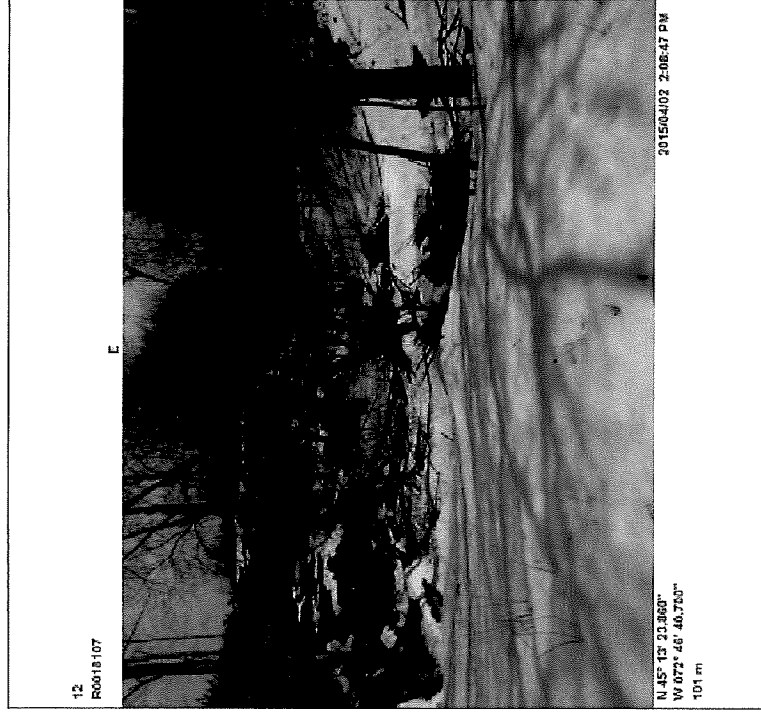
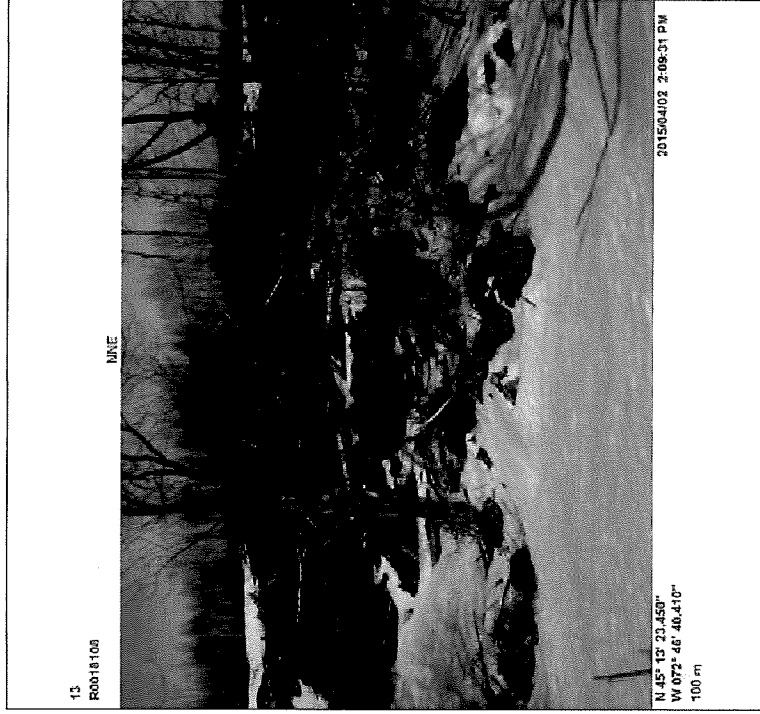
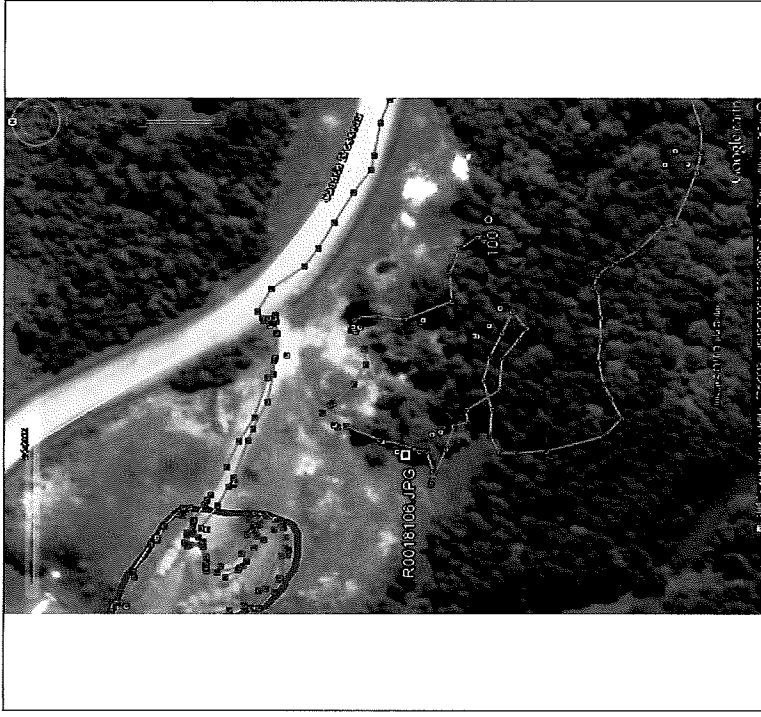
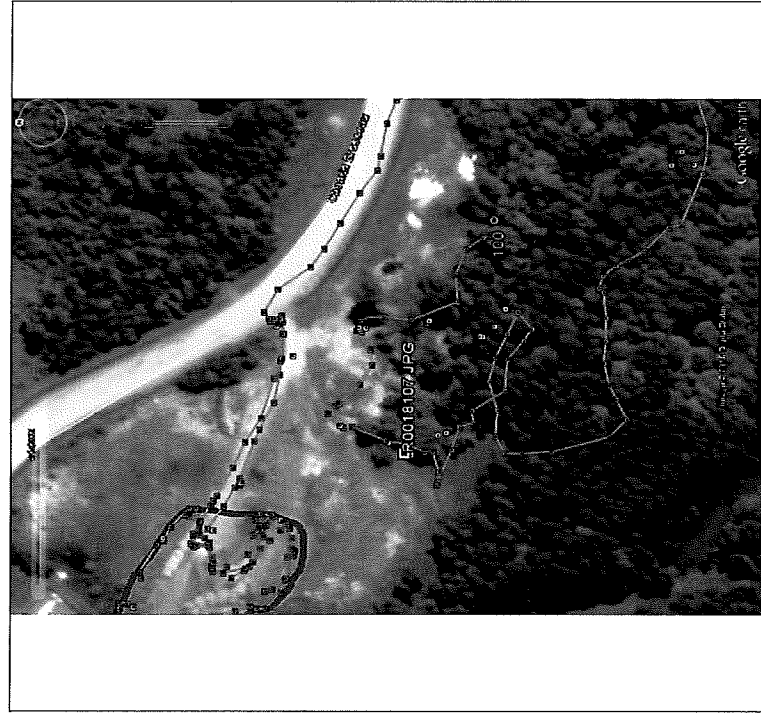
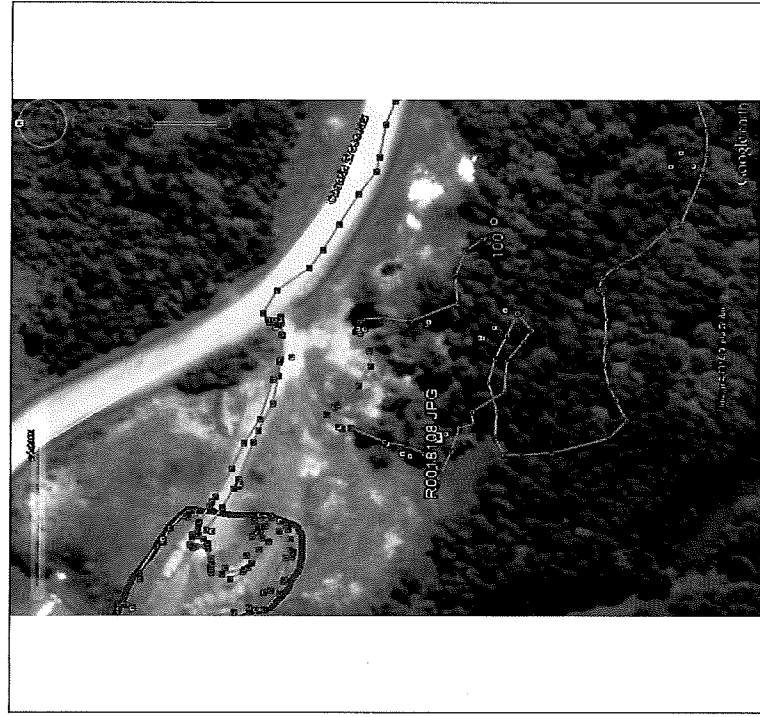
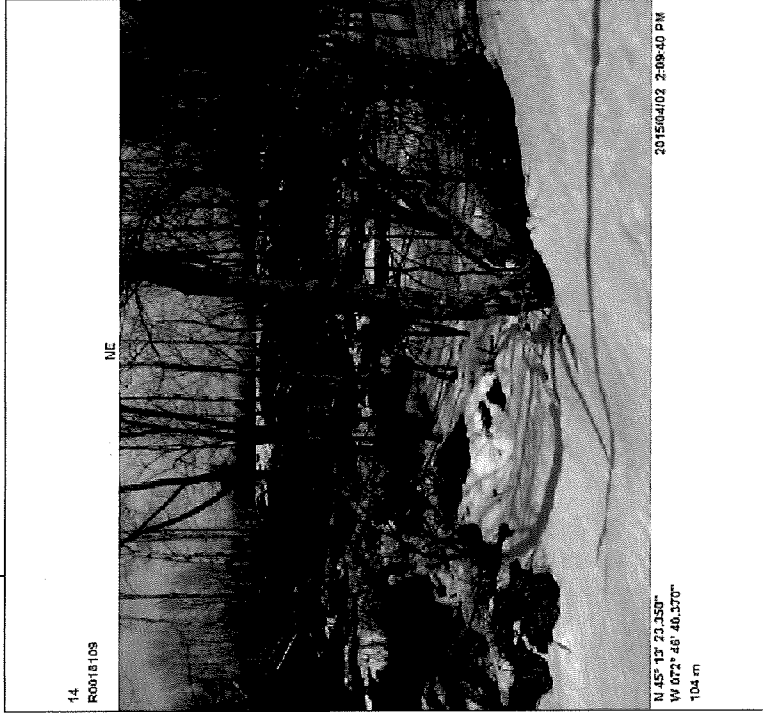
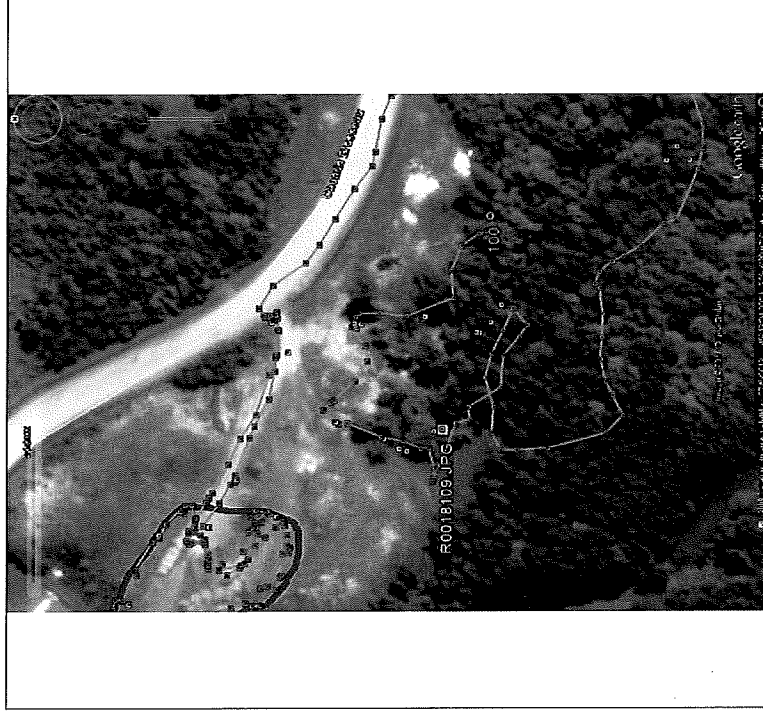
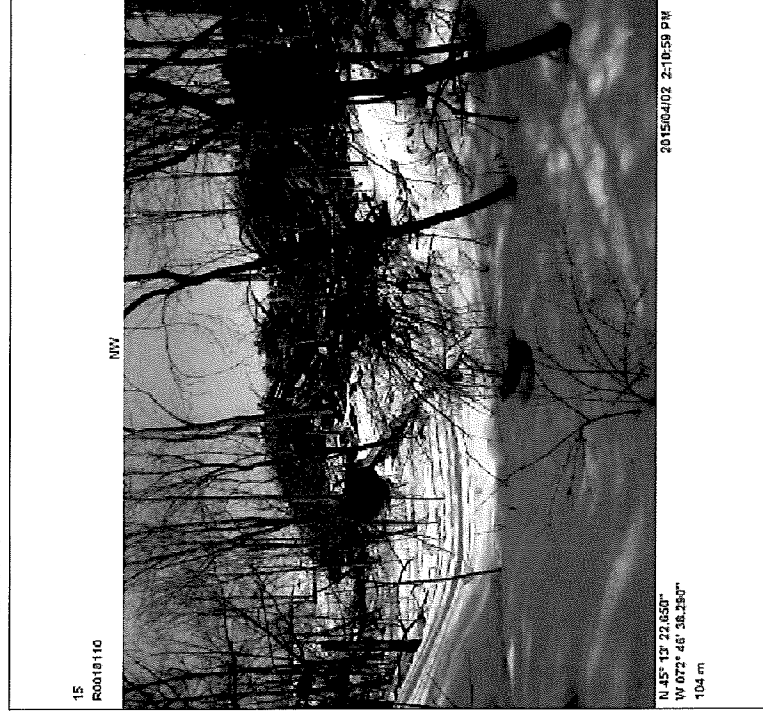
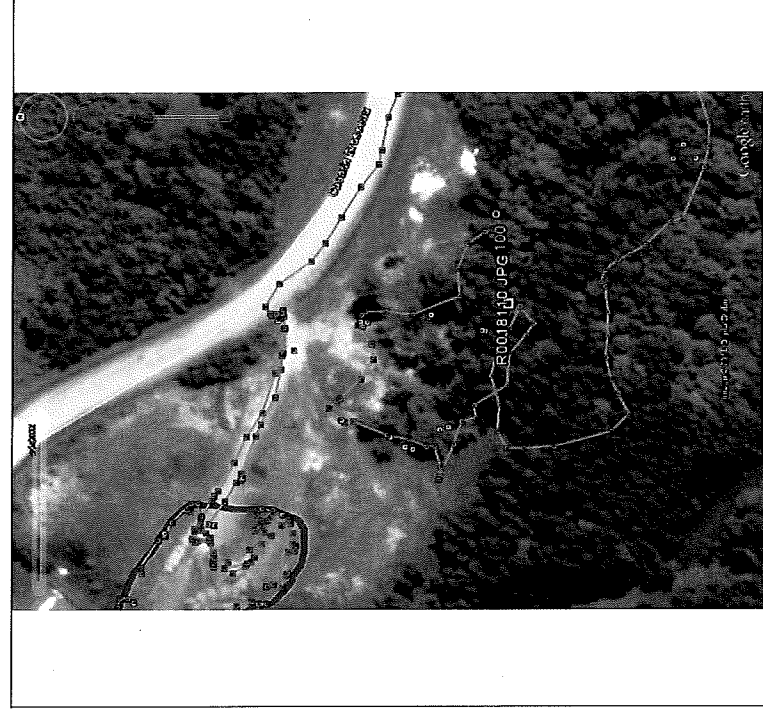
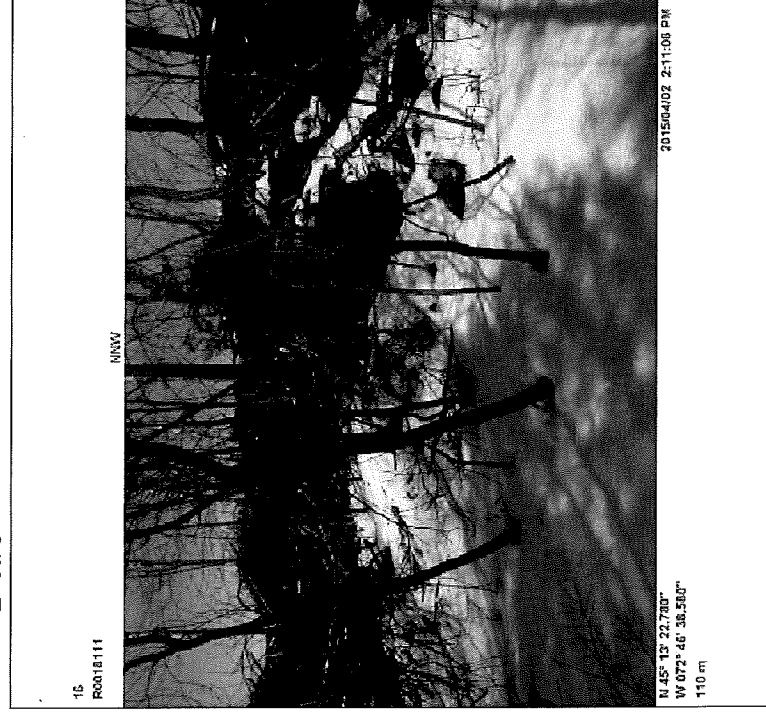
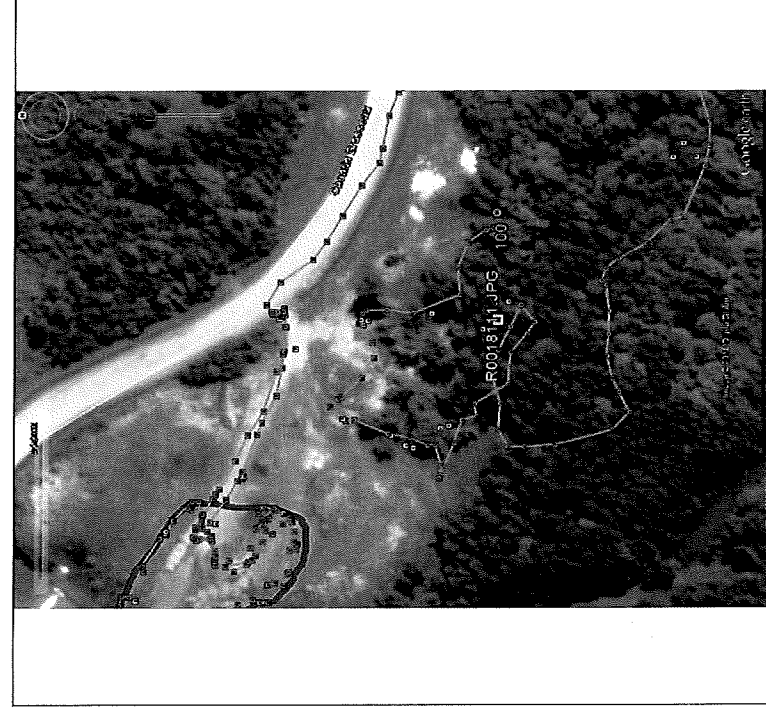
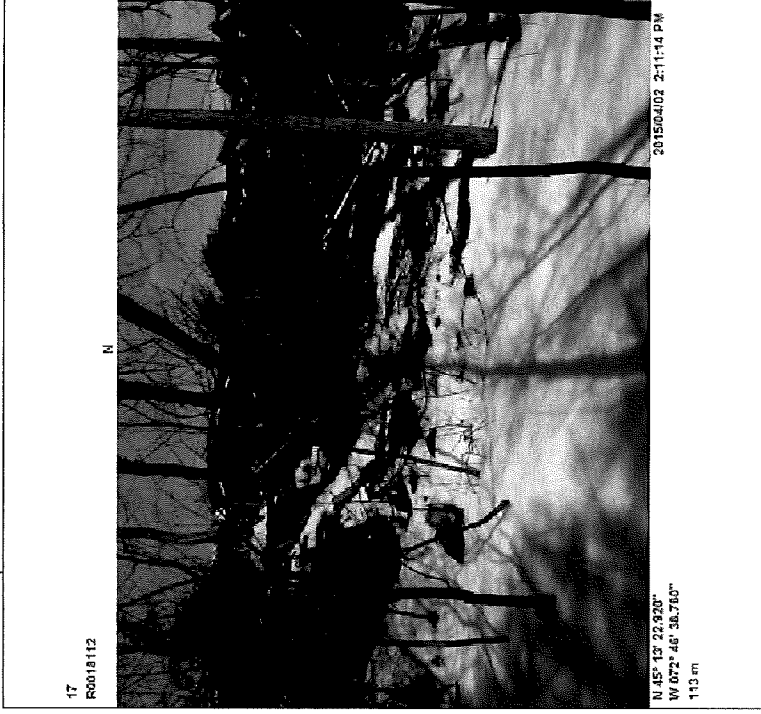
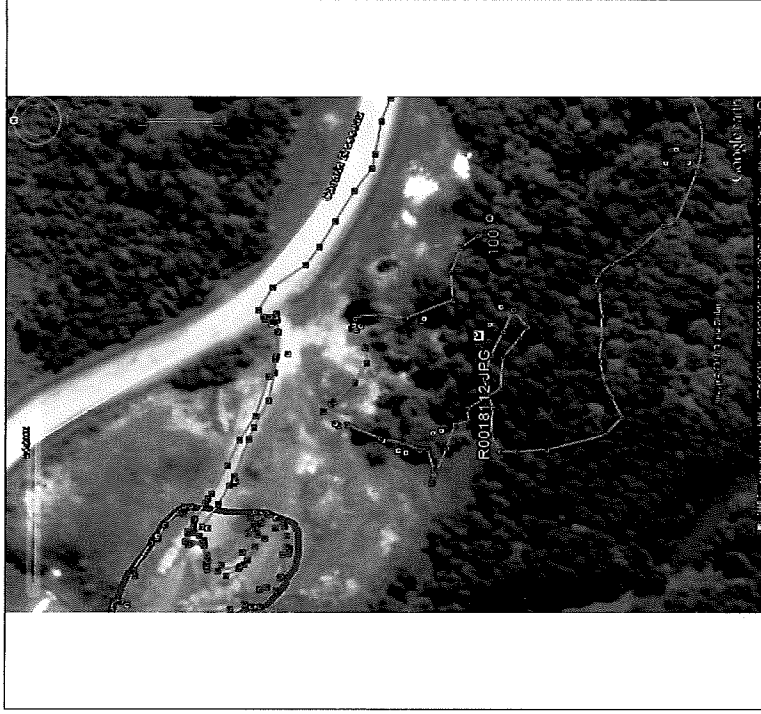
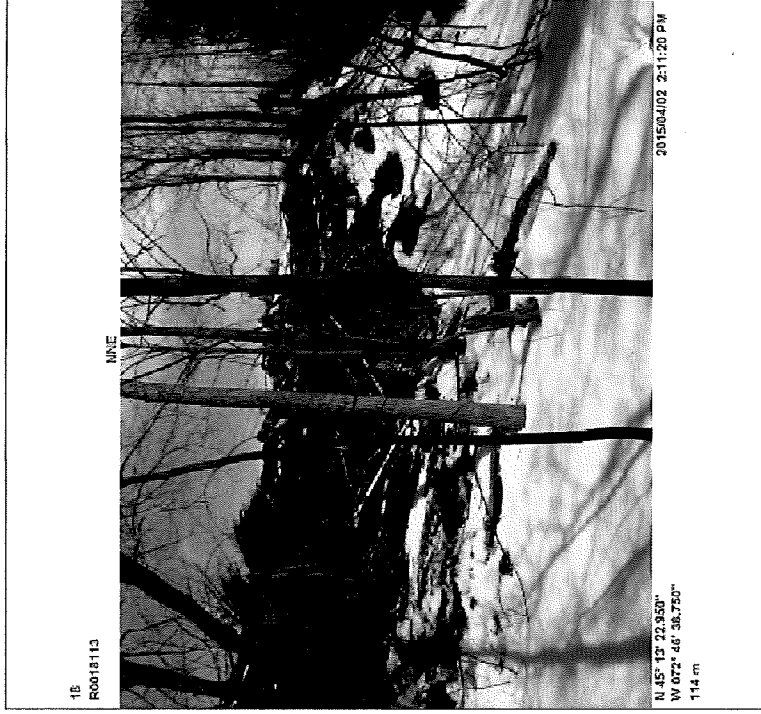
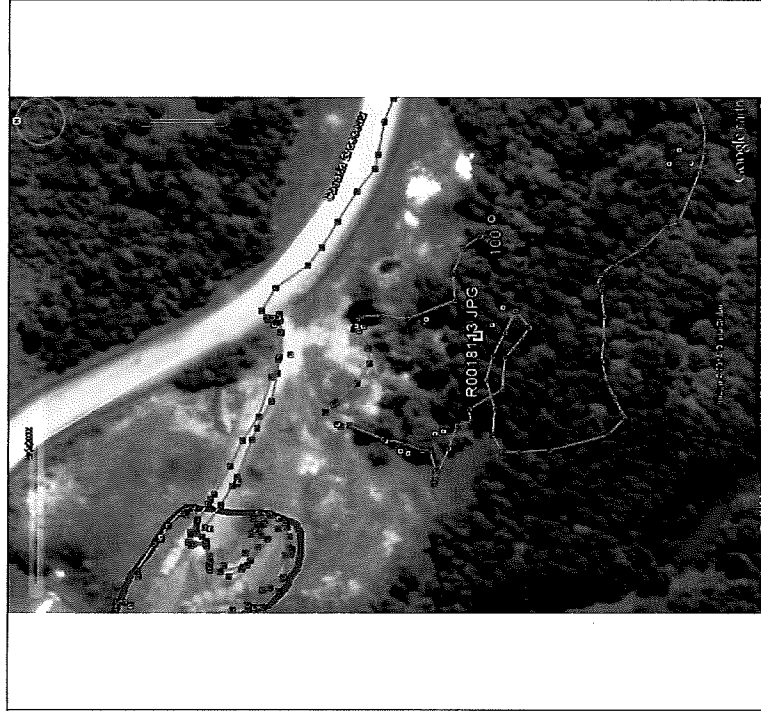
Lors de la présente inspection, j'ai constaté qu'il y avait un remblai près d'un dénivelé de plus de cinq mètres (à savoir dans le terrain. J'ai constaté que ce remblai consistait principalement de branches et de troncs d'arbres. Je n'ai pas vu de déchets, de débris de démolition ni de matières résiduelles quelconques. Lors de cette inspection, le fond de la dépression dans le sol était couvert de neige et je suspectais qu'il y ait présence d'un plan d'eau en dessous. Je ne m'y suis pas aventuré. J'ai opté pour faire un retour lorsque la neige aura fondu. Il faut mentionner qu'après vérification dans l'Atlas géomatique, le remblai s'étendait sur le terrain voisin de Gestion D Plouffe inc. Il y a donc des photos qui ont été prises chez le voisin. Je n'ai pas vu de bornes cadastrales qui auraient pu m'aider à délimiter les portions de remblai.

Les photos R0018097.JPG à R0018113.JPG ont été prises pour documenter ce remblai.

De retour au bureau, après avoir obtenu l'orthophoto 2014 avec la couche LIDAR 2013 et m'être fait confirmé qu'il n'y a pas de carte de la plaine inondable pour ce secteur, j'ai été en mesure de constater que le remblai n'était pas en rive et ou littoral ou plaine inondable.

Lors d'une inspection faite le 7 mai 2015, j'ai été en mesure de constater que la partie de cette dépression qui est sur le terrain appartenant à Gestion D Plouffe inc. n'est pas un marais/marécage ni une tourbière. J'ai été en mesure de confirmer que le remblai n'a pas empiété dans un milieu humide. J'ai quand même informé l'administrateur de la compagnie monsieur Dominique Plouffe de ne plus aller plus loin car il risquait d'empiéter dans la partie marécageuse qui se trouve près. Je lui ai mentionné que s'il souhaitait faire plus de remblayage, qu'il devra obtenir une autorisation du ministère avant.
