**Objet : Demande d'accès à l'information – Lot 4 076 736 du cadastre du Québec**

## AVIS DE NON-CONFORMITÉ

**Objet :** Dépôt de neiges transporté dans un lieu non autorisé - lot  
4 076 736, cadastre du Québec, chemin Brosseau, ville de  
Cowansville, MRC Brome-Missisquoi

## RAPPORT D'INSPECTION

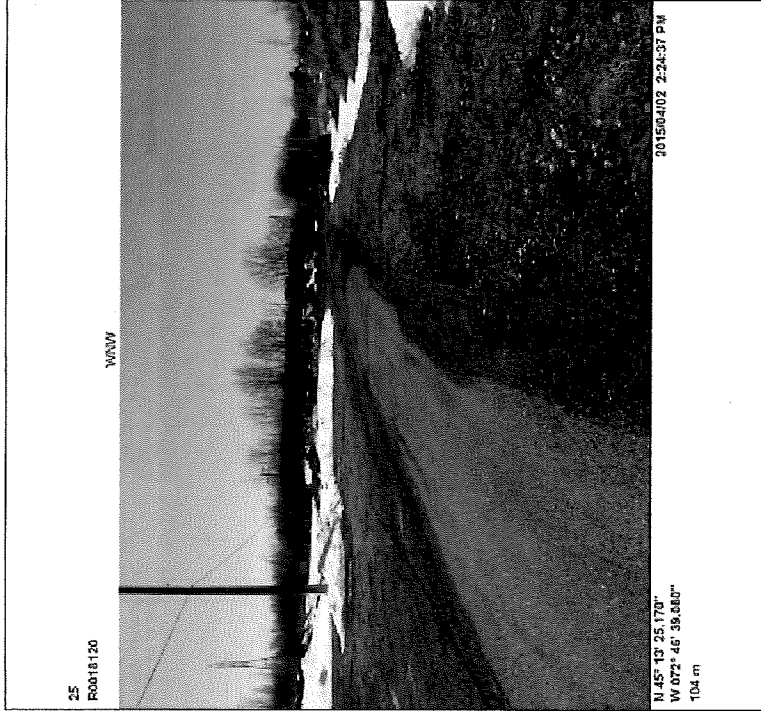
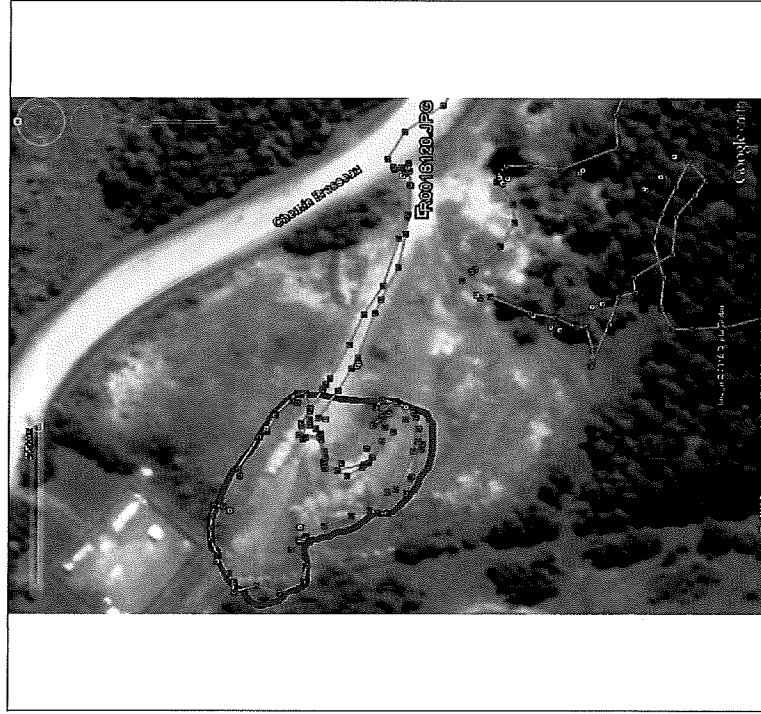
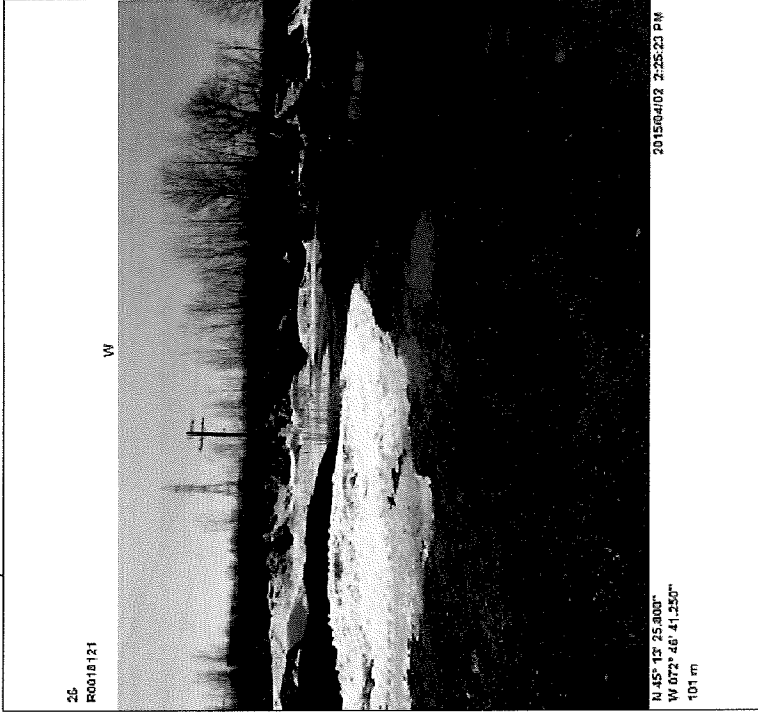
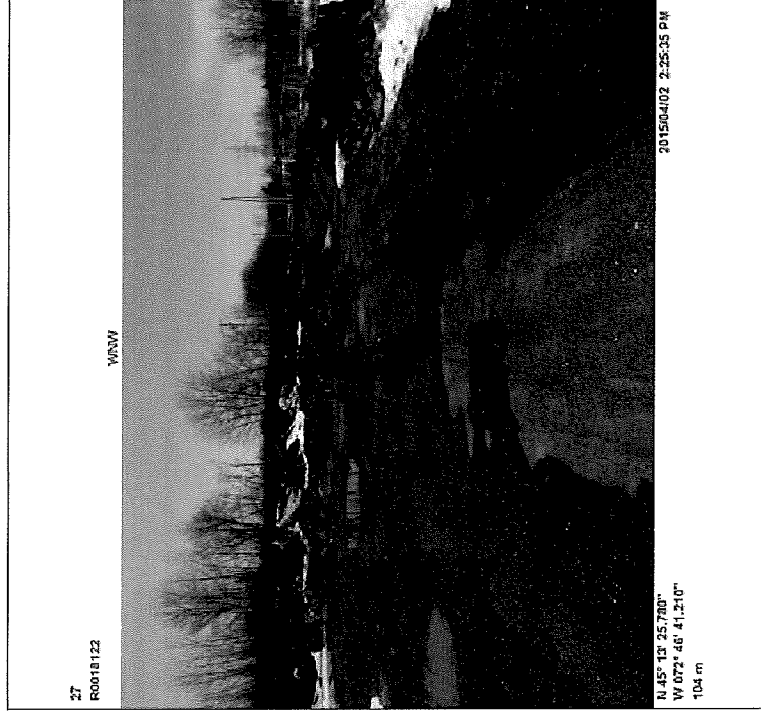
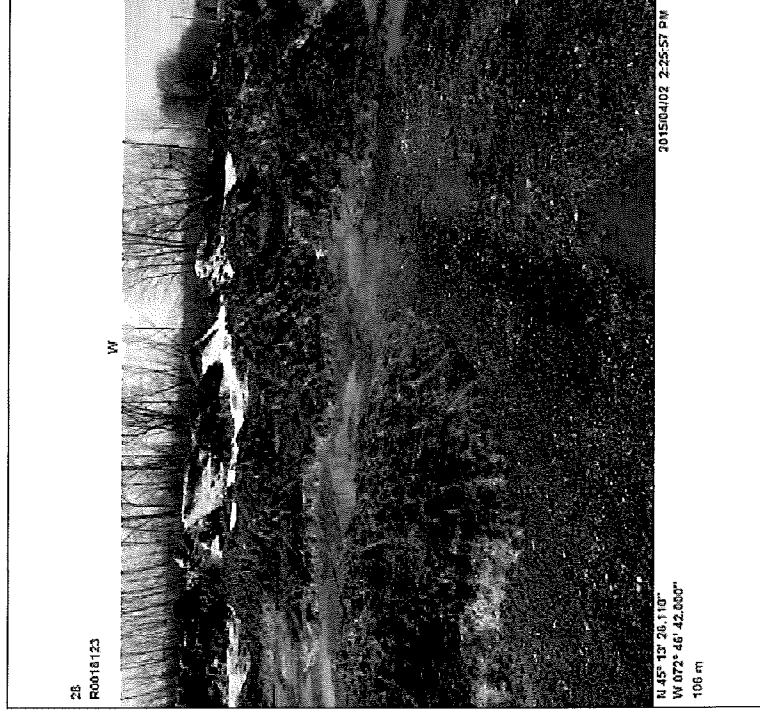
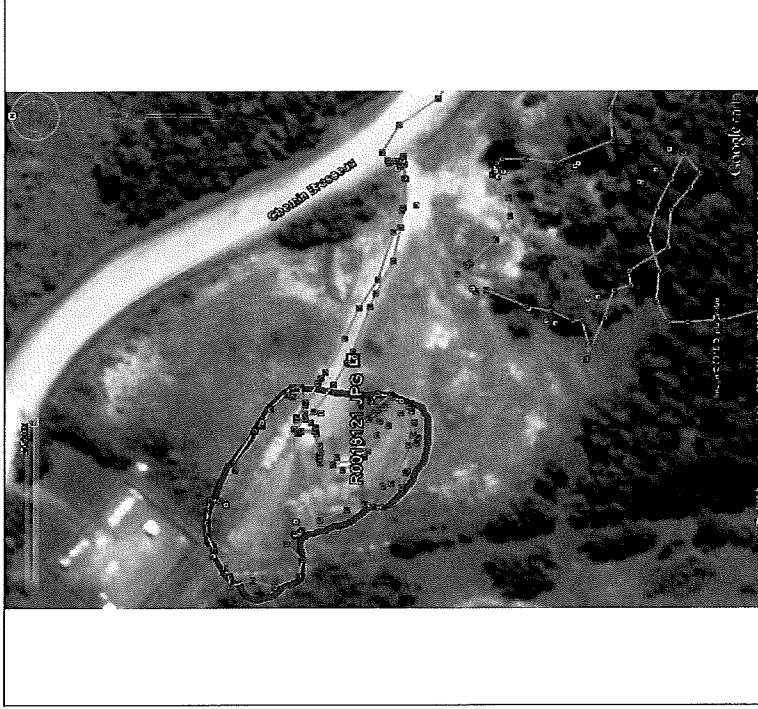
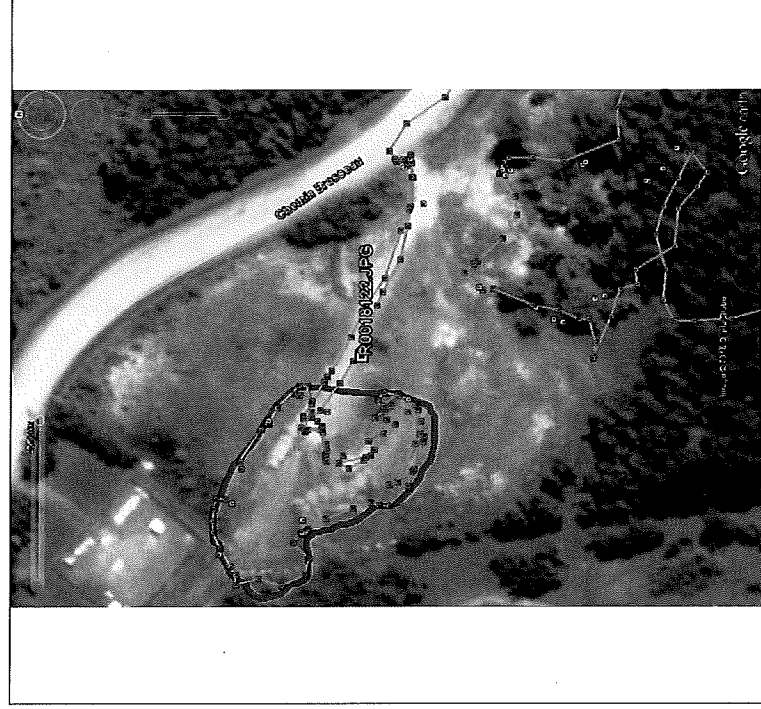
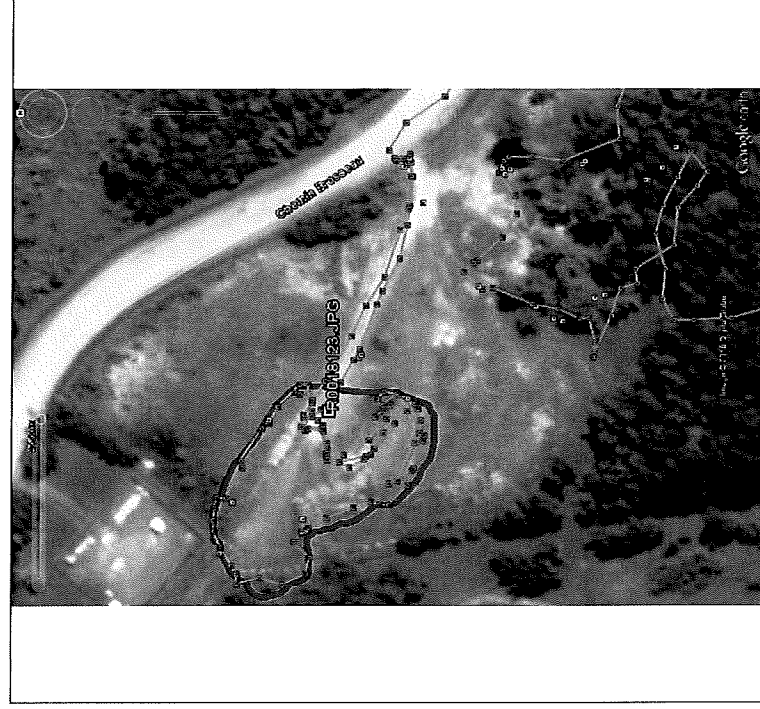
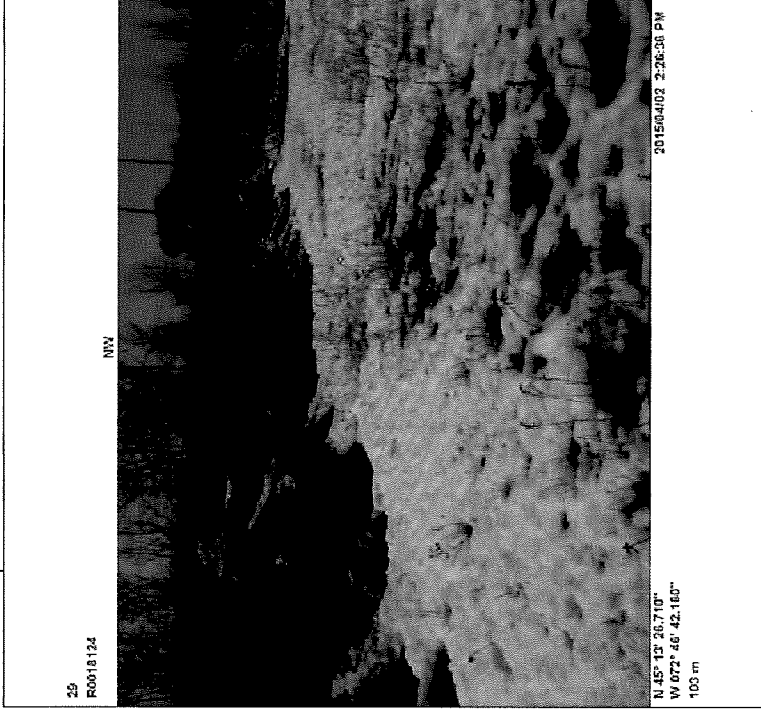
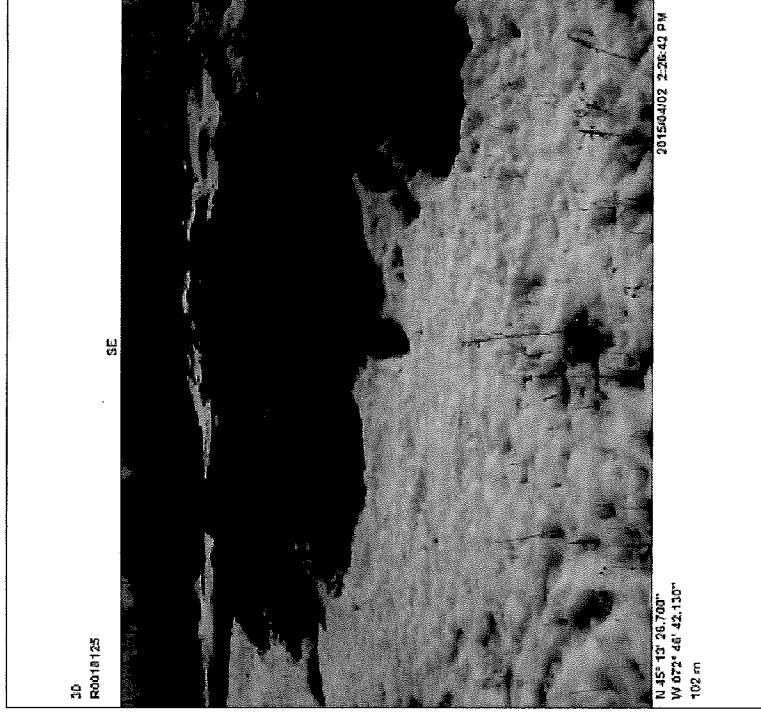
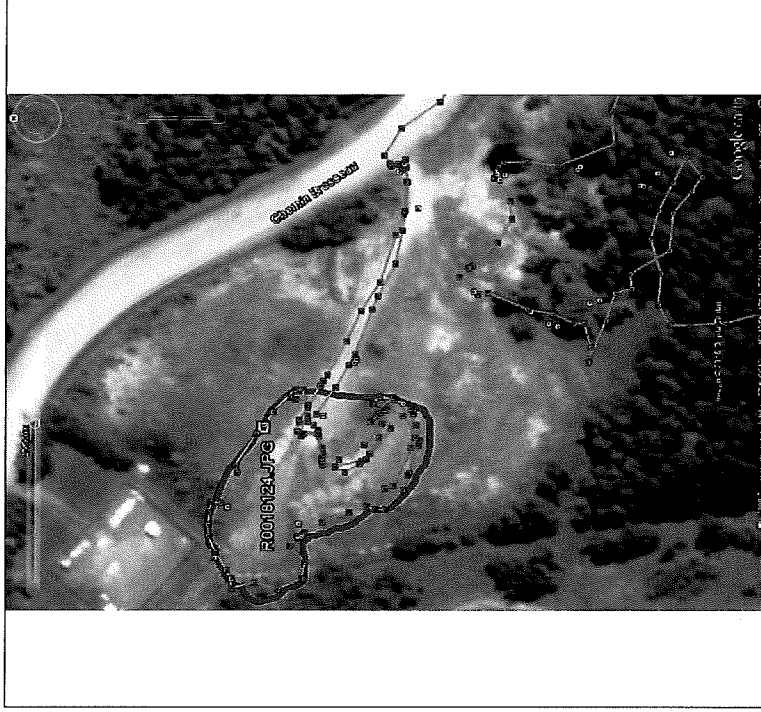
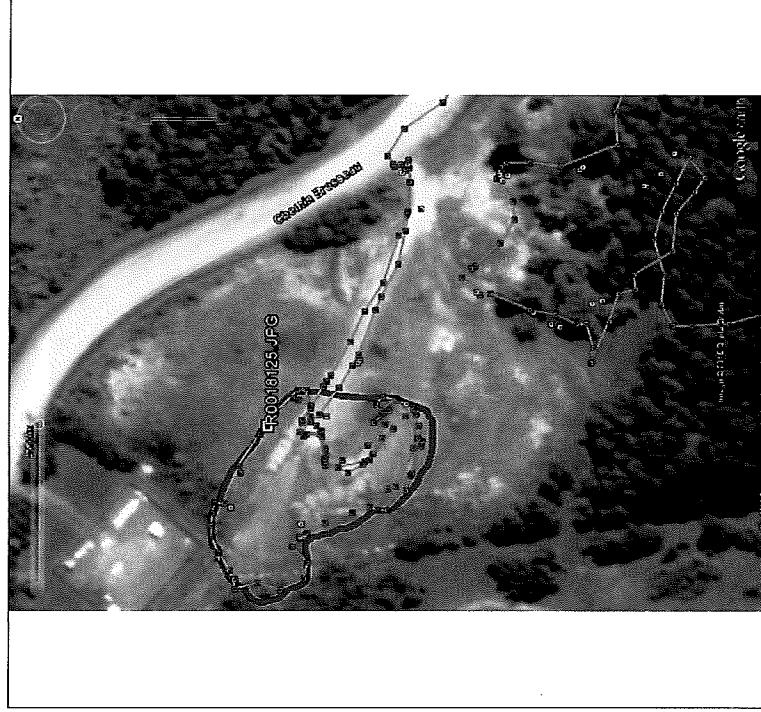
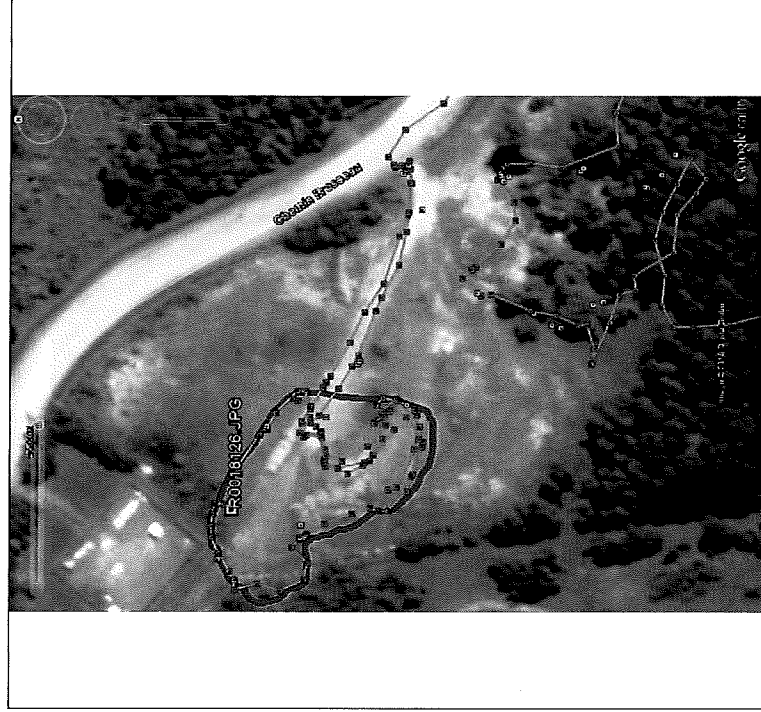
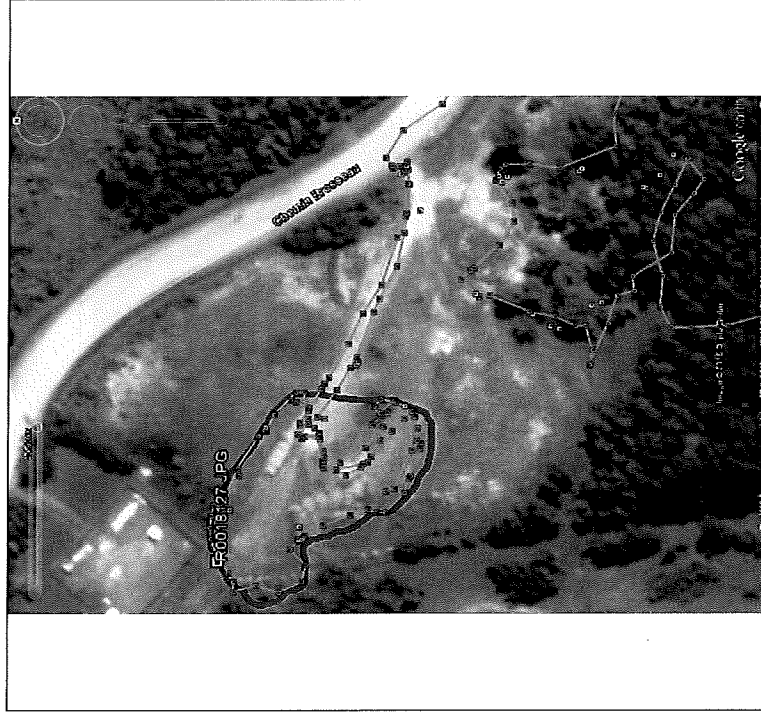
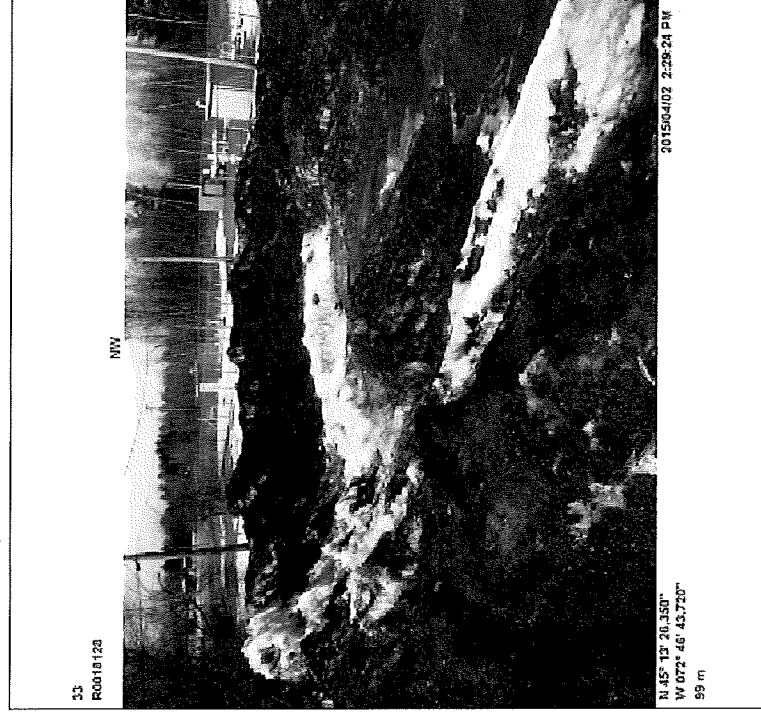
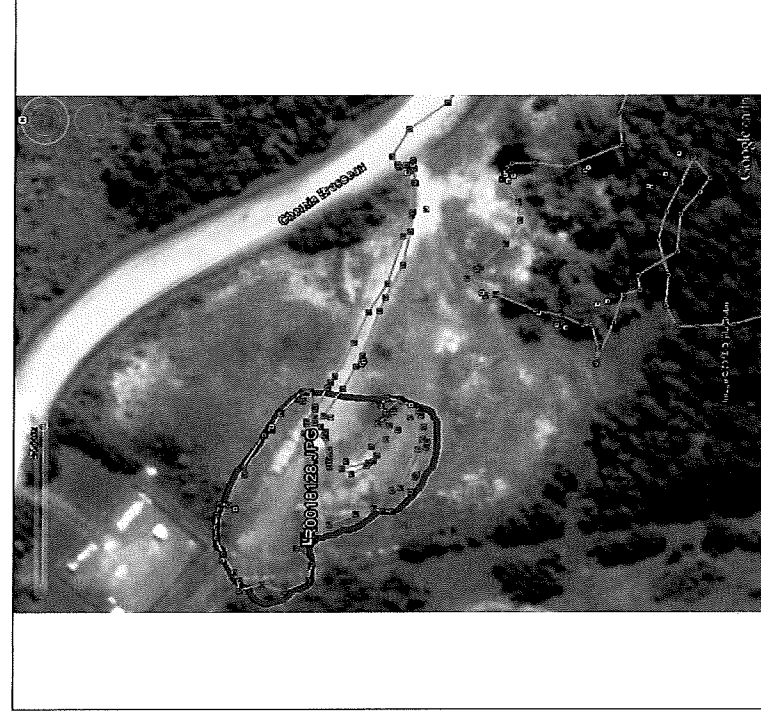
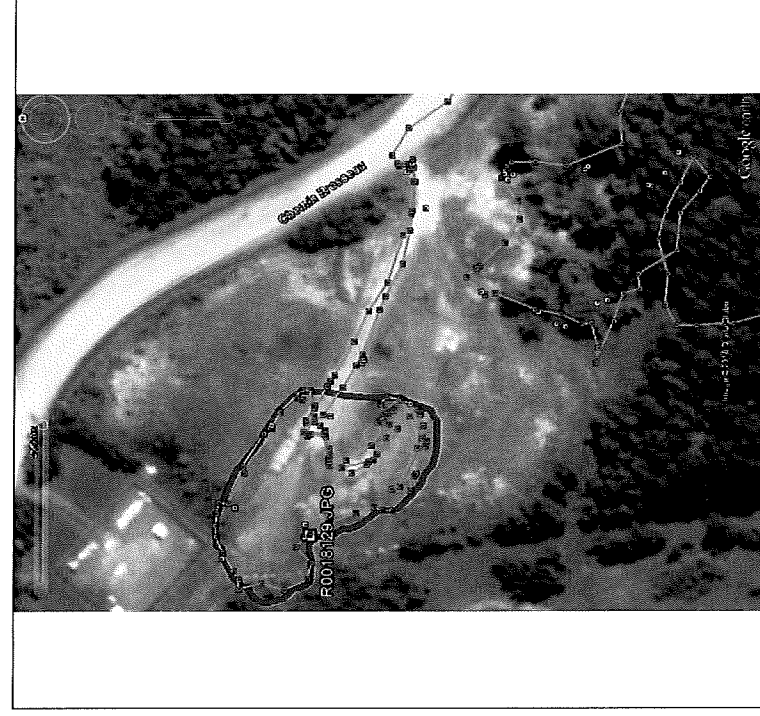
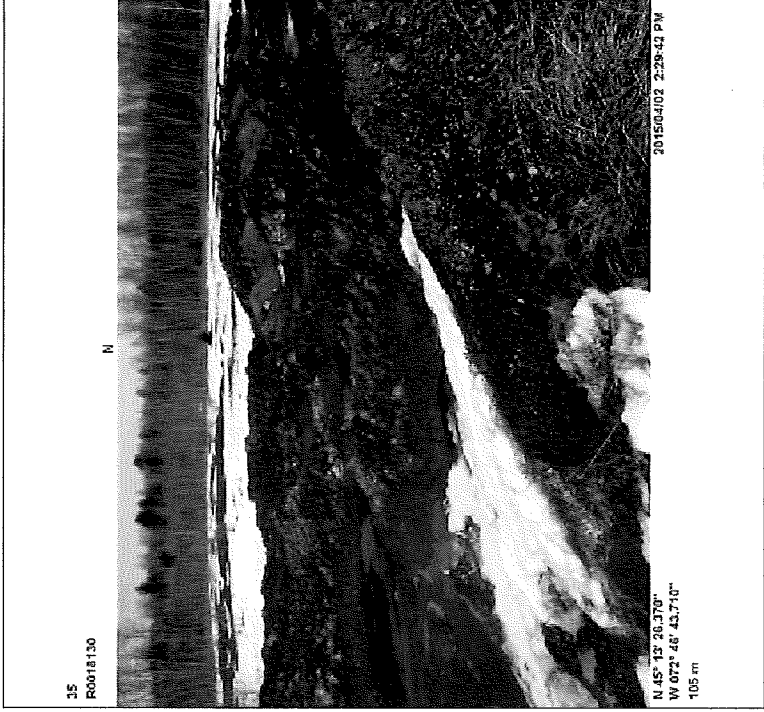
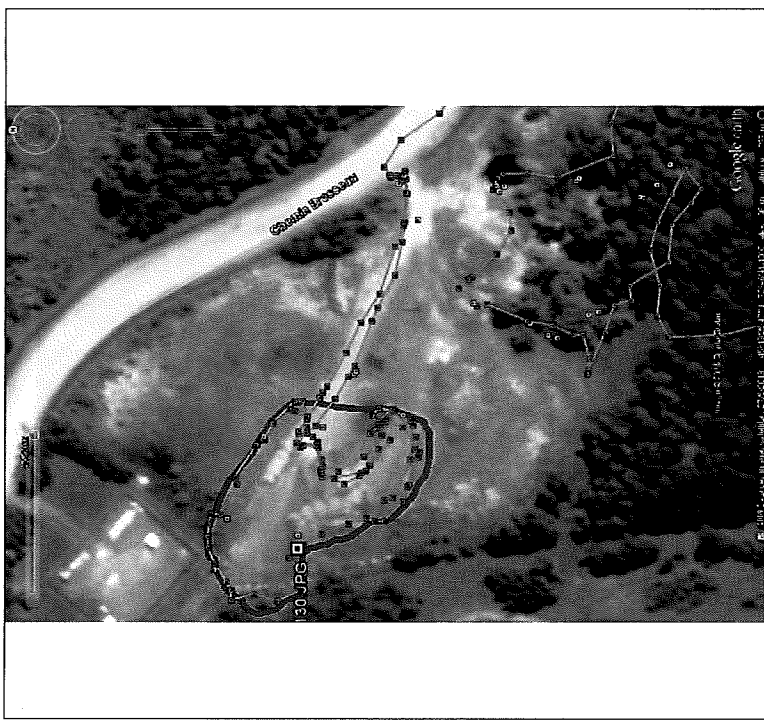
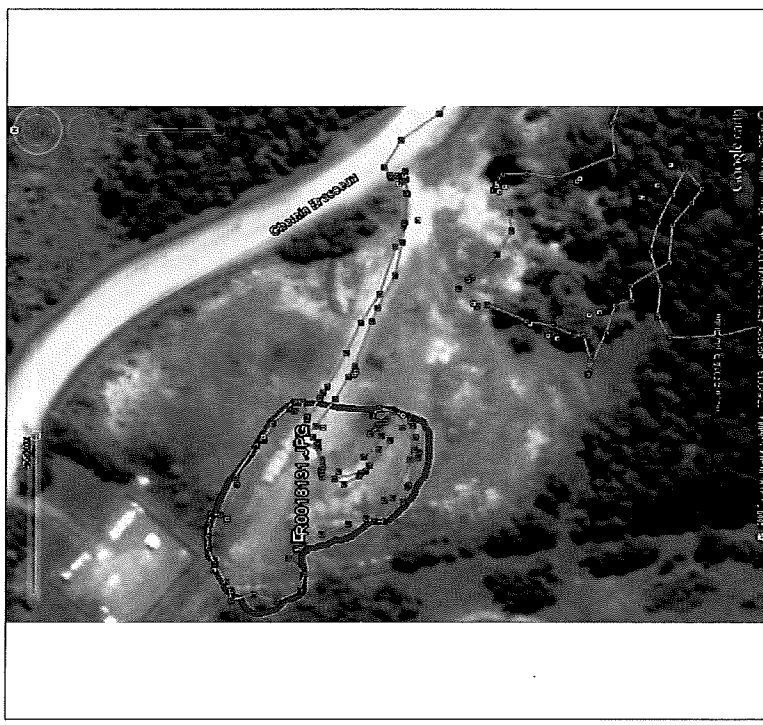
Lors de la présente inspection, j'ai aussi constaté la présence de ce qui m'a semblé être des neiges transportées. En m'approchant, j'ai été en mesure de confirmer mes doutes. Il s'agit bien de neiges transportées qui ont été déposées sur ce terrain. J'ai pris les photos R0018120.JPG à R0018132.JPG.

Lors de l'inspection du 2 avril 2015, j'ai constaté qu'il y a eu manquement aux alinéas 1 et 2 de l'article 1 du Règlement sur les lieux d'élimination de neige (Q2, r.31), en l'occurrence, j'ai constaté qu'il y a eu dépôt de neiges transportées dans lieu non autorisé et établissement d'un lieu d'élimination de neige sans qu'un certificat d'autorisation n'ait été délivré au préalable.

Je recommande que le traitement à apporter à ce dossier soit le suivant : mineur  
Ainsi, je recommande de faire parvenir l'avis de non-conformité **401241938** à Gestion D Plouffe inc.

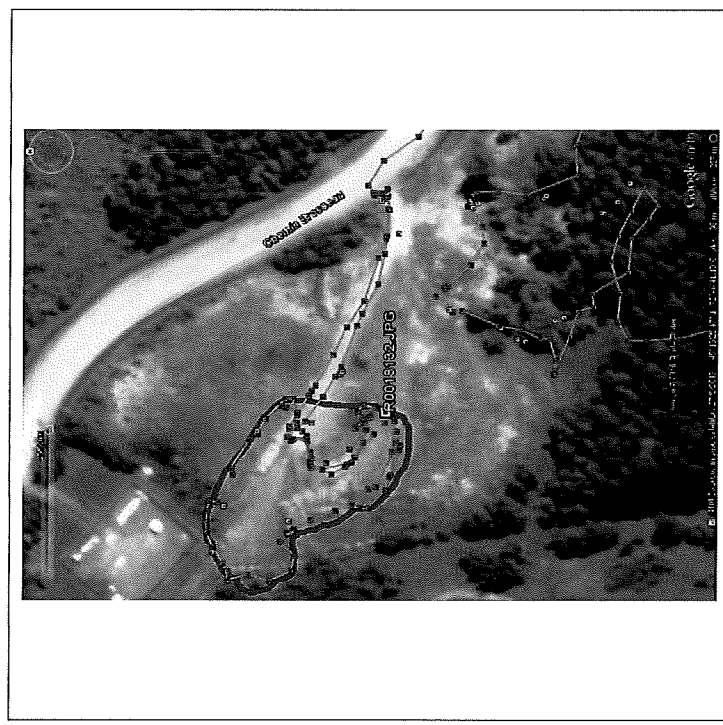
132.JPG

J'ai aussi constaté la présence d'un petit amas d'asphalte concassée et/ou broyée. J'estime à environ deux mètres cubes la dimension de cet amas d'asphalte. Voir la photo R0018132.JPG.

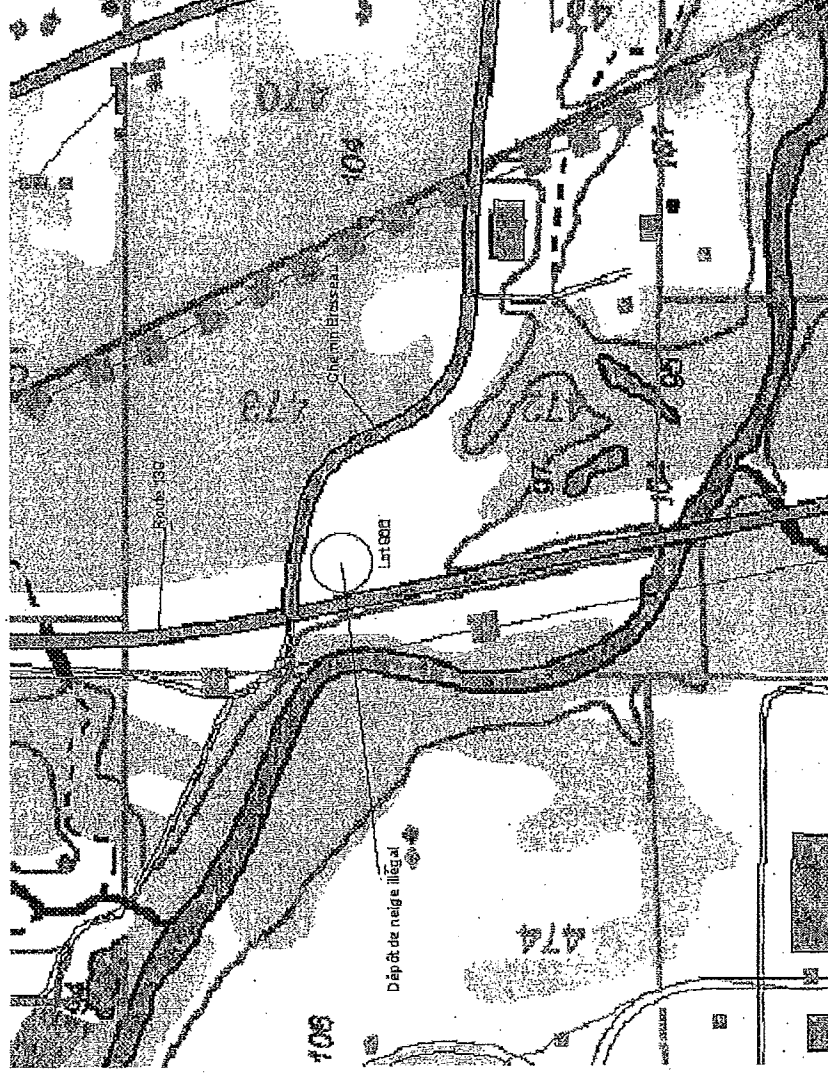
Je me suis d'abord rendu sur le site de la rue Brosseau, lot 966. Il n'y avait aucune activité sur le site. Toutefois, j'ai constaté la présence de plusieurs tas de neige déversés. J'ai pris quelques photos, de même que le positionnement GPS du site: N 45 13 26,3 et W 72 46 43,1 (NAD GEO 83).

Ce terrain appartient à l'entreprise Gestion D. Plouffe inc. Aucune autorisation n'a été accordée pour l'entreposage de neige sur ce site. J'ai évalué à environ 30 voyages de camions de neige déversé (photos).

Dépôt de neige usée. Lot 966. Appartenant à Gestion D. Plouffe inc.

Contactez l'entreprise Gestion D. Plouffe pour les aviser qu'ils sont en infraction pour exploitation d'un lieu d'entreposage de neige usée sans autorisation sur le lot 966. Pas d'avis d'infraction car on n'a pas vu d'où provenait la neige.

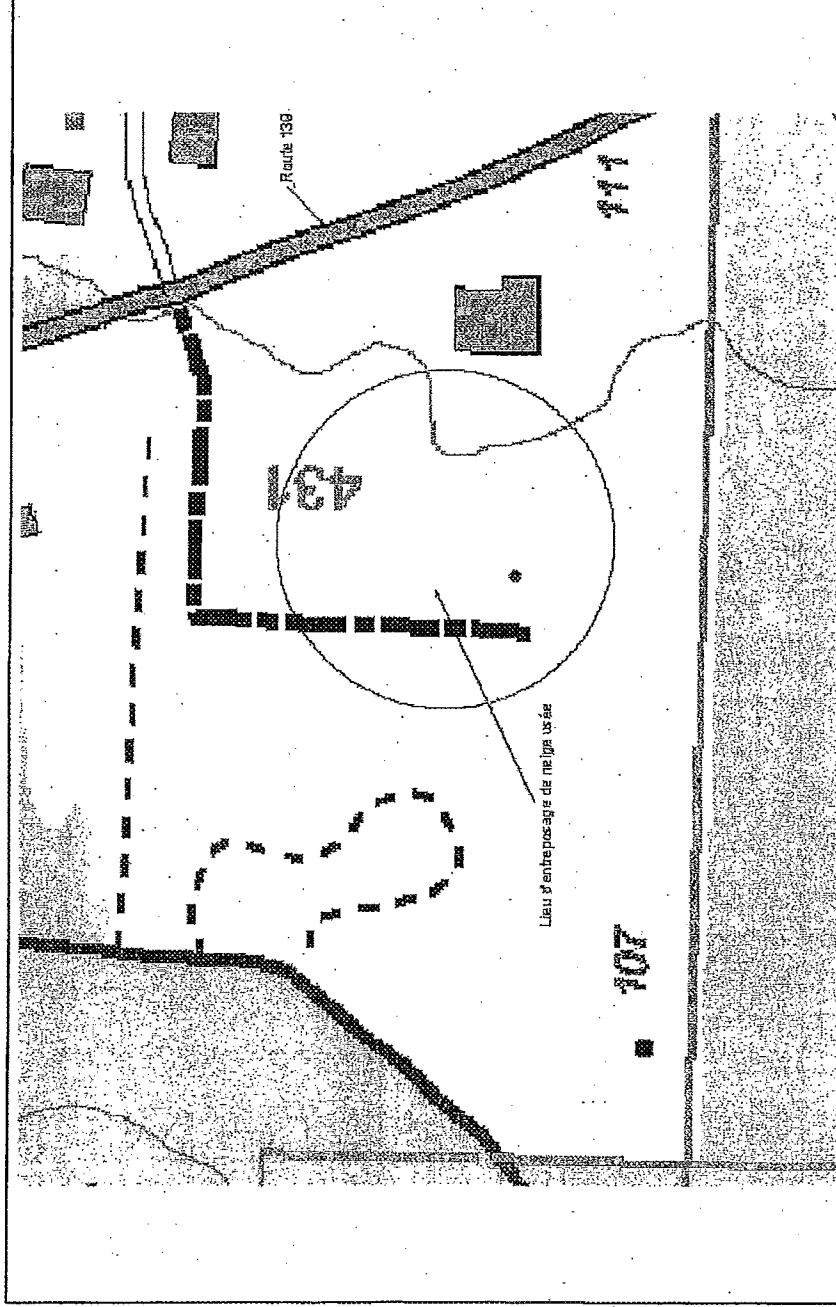
À 9h30, je me suis rendu sur le lot 431. Ce terrain est utilisé comme lieu d'entreposage de neige usée par la ville. Durant mon inspection j'ai observé 3 camions qui sont venus déverser de la neige. Les camions étaient identifiés au nom de la ville de Cowansville. Cette neige provenait notamment de la rue Brown. J'ai pris quelques photos et le positionnement GPS du site : N 45 11 44,7 et W 72 45 57,2 (NAD GEO 83).

Lieu d'entreposage de neige usée. Lot 431, rue Miner à Cowansville

La ville de Cowansville exploite deux lieux d'entreposage de neige usée sans détenir de CA. En infraction à l'article 22 de la Loi et à l'article 1 du Règlement sur les lieux d'élimination de neige. Toutefois, des demandes d'autorisation ont été présentées au MENV. Elles sont en traitement.

Inspection des lieux d'entreposage de neige de la ville au printemps. Le site du lot 431 serait situé tout près d'un marais, selon les dires de Johanne Boulanger, dans son rapport du 22 janvier 2001.

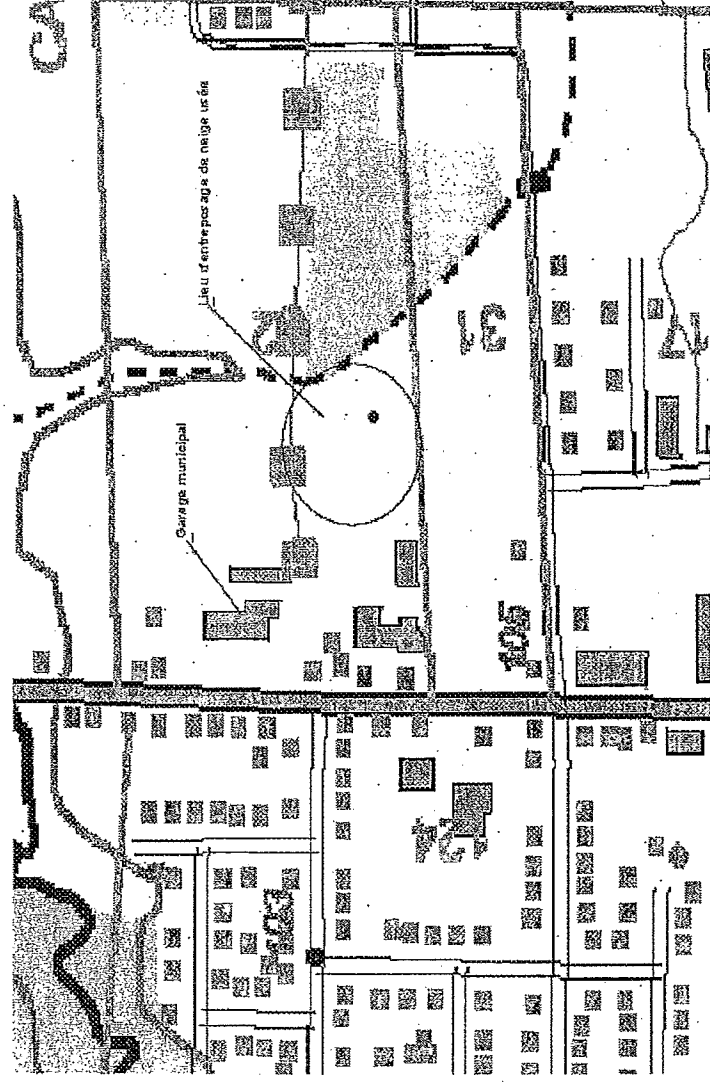
Derrière le garage municipal se trouve le site # 2, lot 32. J'ai pris quelques photos et le positionnement GPS : N 45 12 44,8 et W 72 44 22,8 (NAD GEO 83).

Site de neige usée (Cowansville), lot P-32, derrière le garage municipal.

Ne pas envoyer d'avis d'infraction à la Municipalité de Cowansville étant donnée les demandes en traitement.

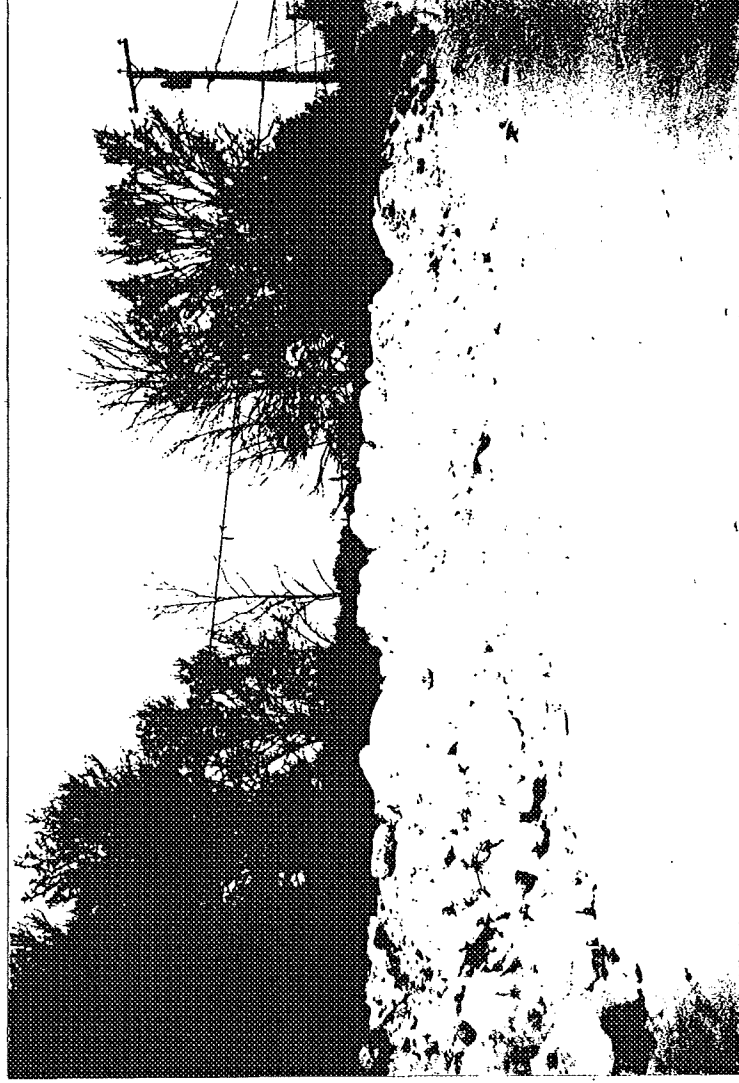
Photo n° : 3  
Date : 28/1/04

Note : Dépot de  
saleté versé  
lot 966  
sur terrain  
à Cavendish
