**Objet : Demande d'accès concernant l'autoroute 20, échangeur 305 (route 171) à
Lévis – lot 1 963 029**

RAPPORT D'INSPECTION

**Objet : Exploitation d'une carrière sans certificat d'autorisation sur le lot
1 963 029 du cadastre du Québec à Saint-Nicolas (coin route
Lagueux et St-Joseph)**

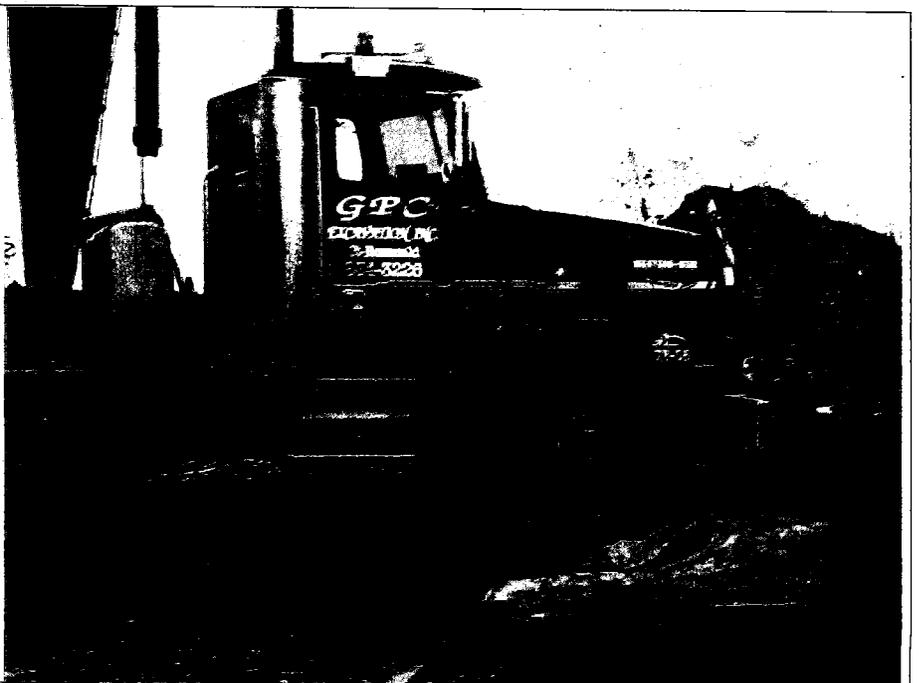
Photo no : 3

La pelle mécanique de même que le tracteur de la remorque portent l'identification GPC Excavation inc (photos 3 et 6).

La remorque chargée est tirée par un camion identifié à la raison sociale *GPC Excavation inc.*

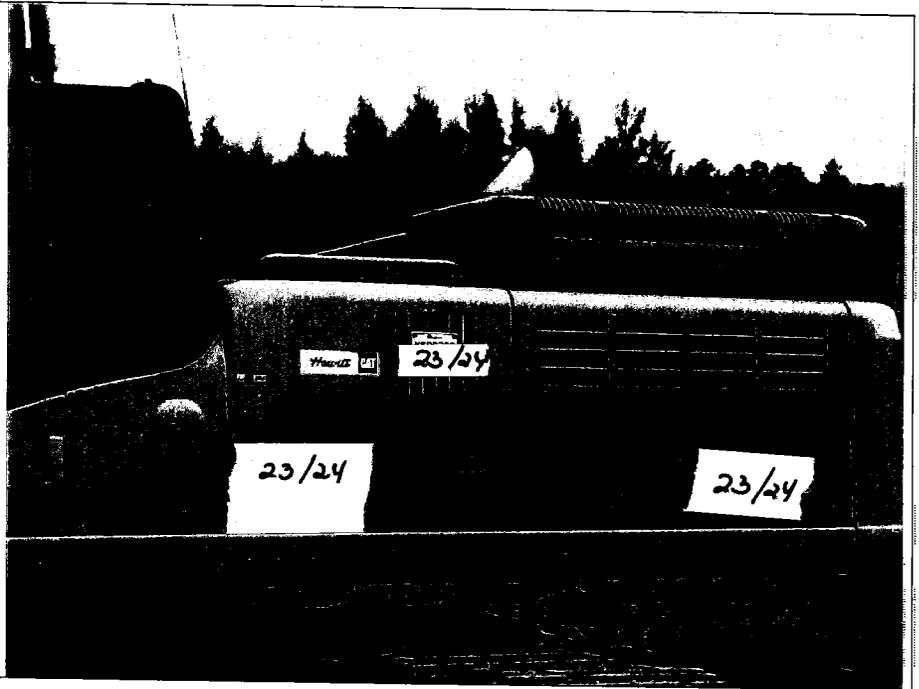
Photo no : 7

Plaque d'immatriculation de la pelle mécanique (23/24).

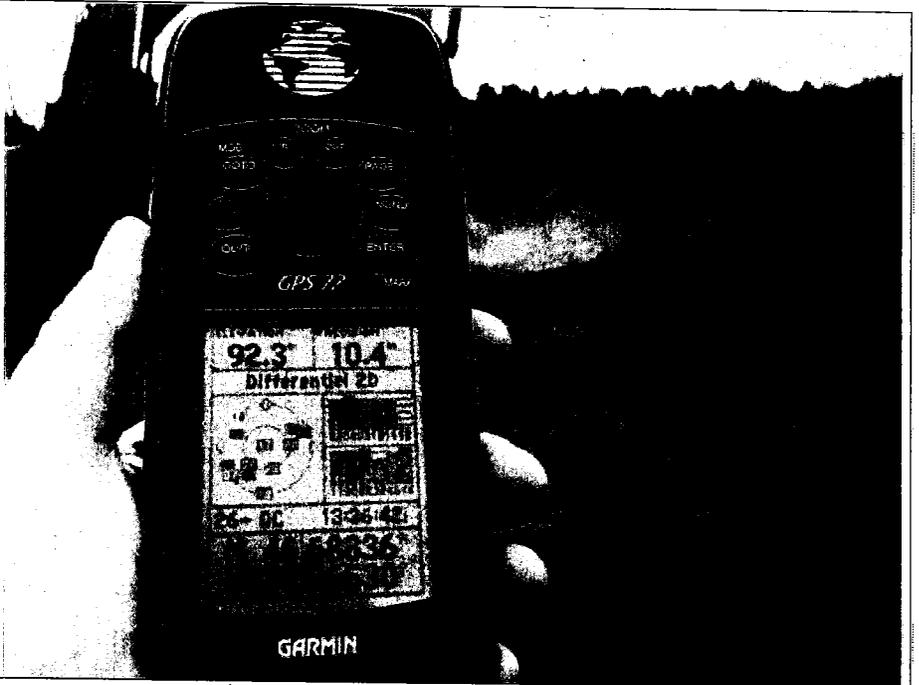
Photo no : 8

Coordonnée approximative du lieu d'extraction du matériel :

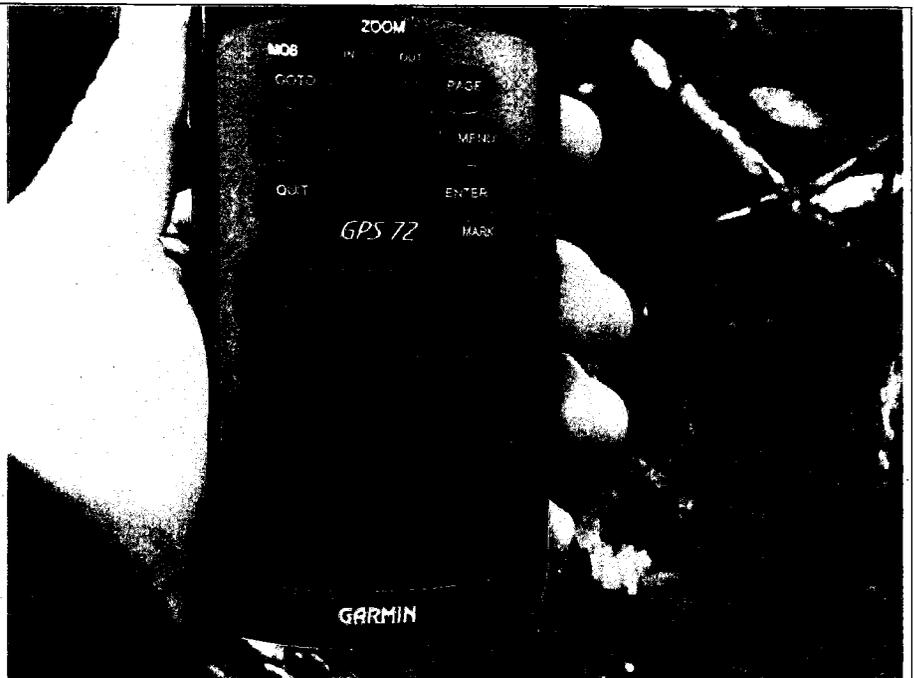
Photo no : 12

Coordonnées du tas d'asphalte et de ferraille visibles sur la photo 11.

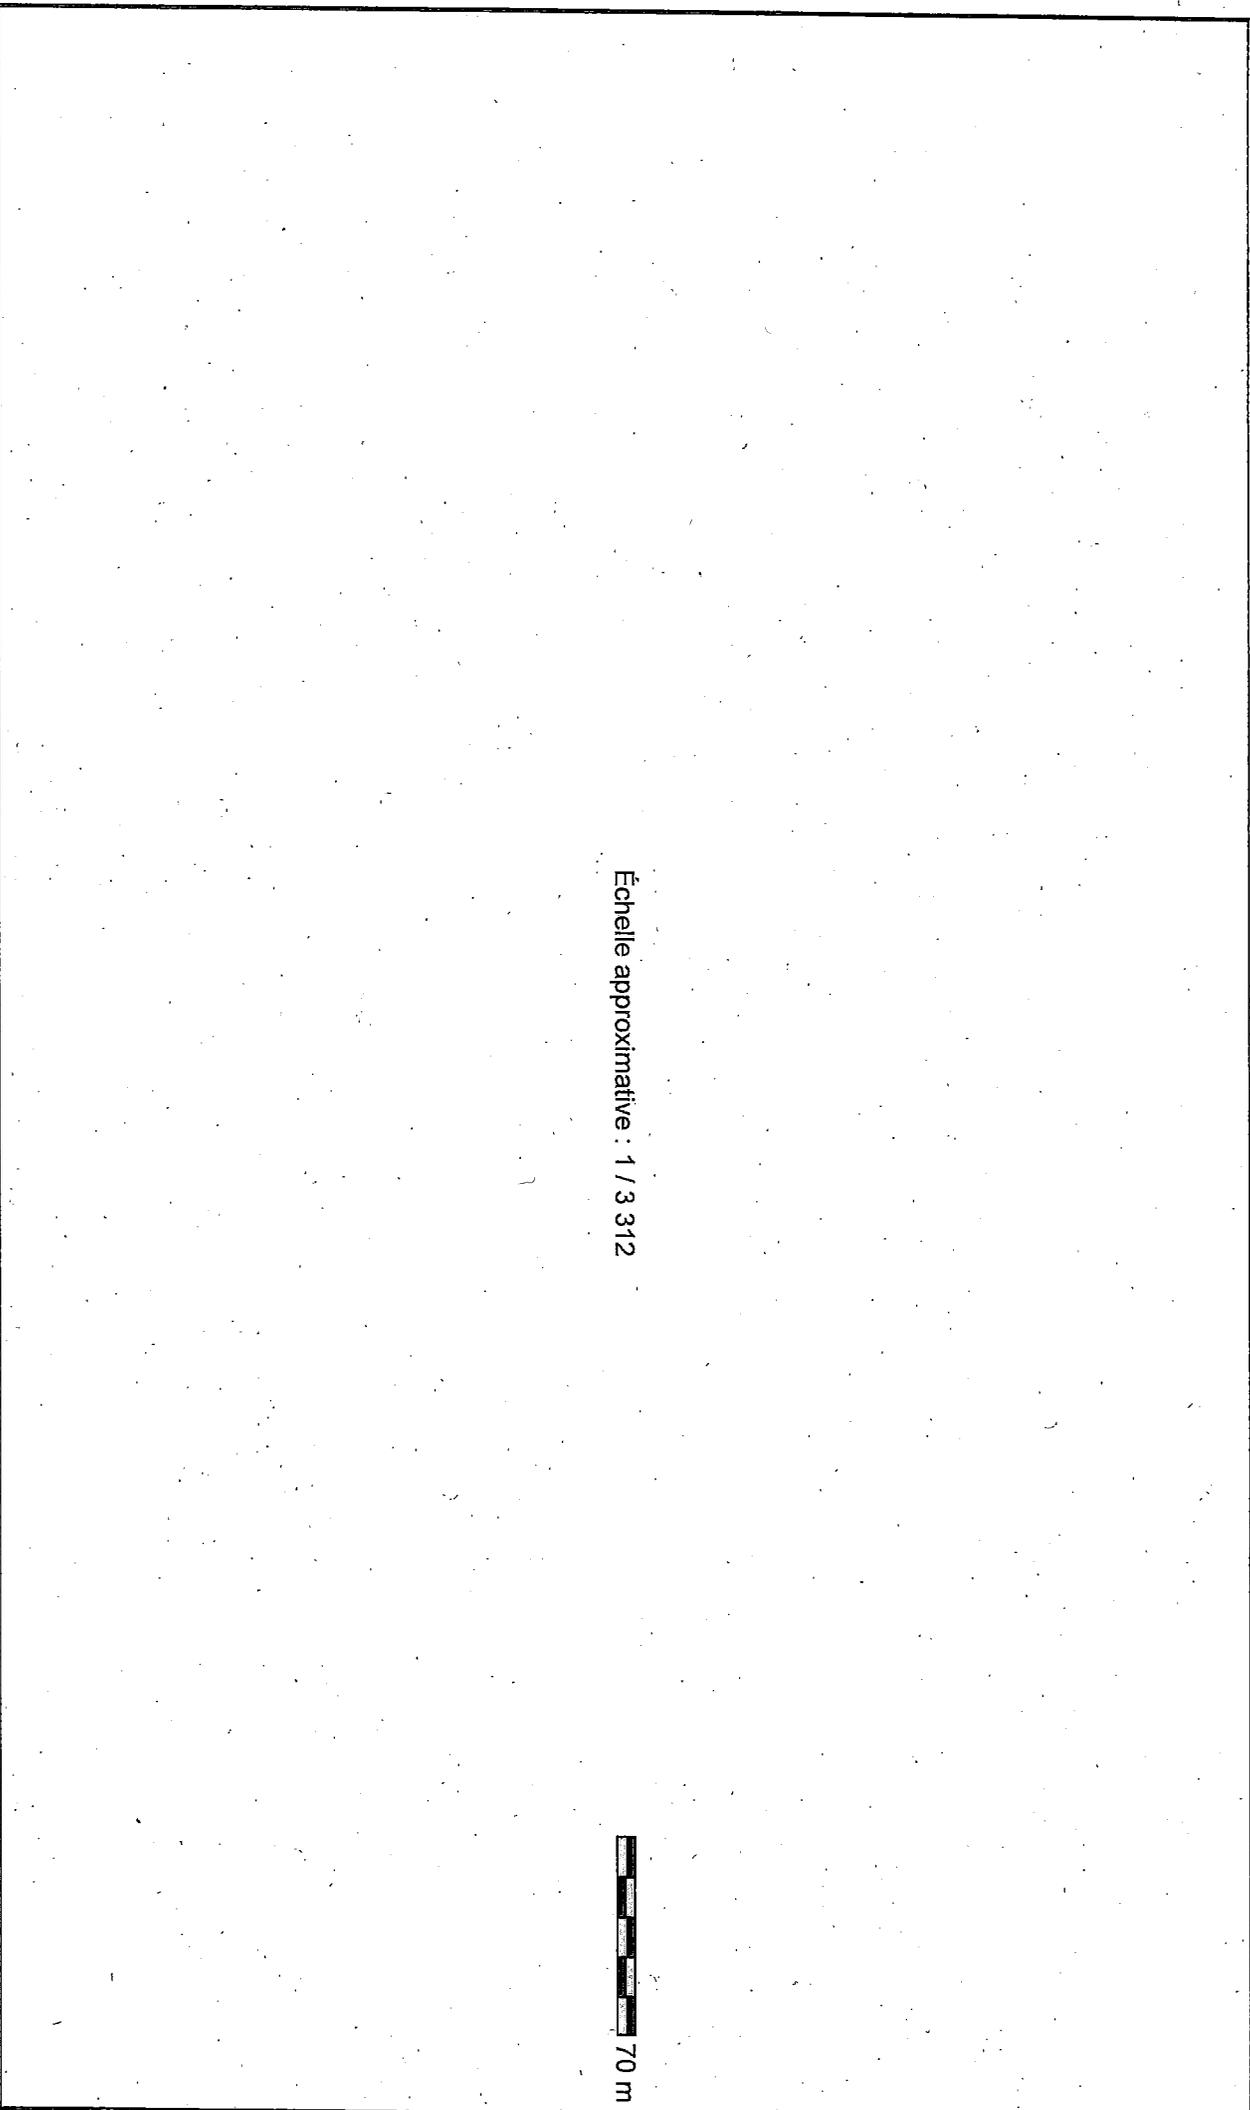
Zone d'exploitation

Selon les informations inscrites dans la décision de la CPTAQ du 22 juillet 1988, l'extraction du matériel le 26 octobre 2011 se faisait à l'extérieur de la zone autorisée par la CPTAQ (voir l'orthophoto *Zone d'exploitation*).

- Commerce
- Exploitation des ressources
- Immeuble et infrastructure
- Industrie
- Lieu d'élevage
- Lieu d'entreposage
- Lieu de traitement
- Matières résiduelles
- Milieu hydrique
- Autres lieux
- Lieu inactif
- Composantes - Lieux sélectionnés
- Composante
- Index contour cadastre Qc
- Index contour
- Lots cadastre Qc
- Lot
- No de lot cadastre Qc
- A Numéro de lot
- Anciens cadastres et rangs
- Cadastre
- Rang
- Anciens lots
- Lot
- ! Lots non actualisés
- Orthos actuelles 1996-2011
- A Annotation rouge
- Environ 3 arpentés de large
184,4 m
- Environ 3 arpentés de long
183,7 m

Déchets photos 13 et 14
+ 46.68818, -71.36600

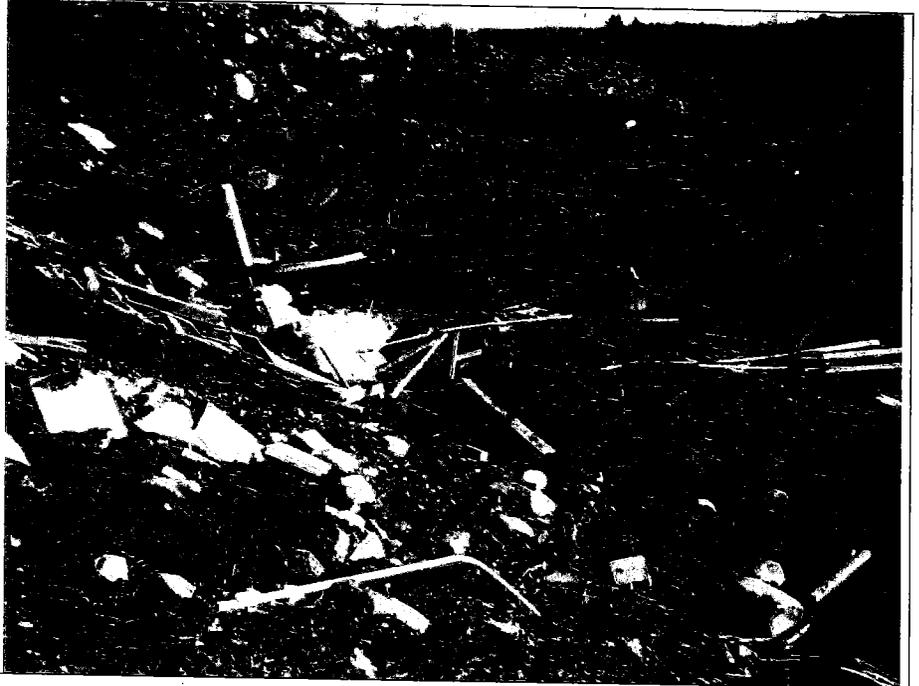
Photo no : 13

Je constate des matières résiduelles, soit des sacs de vidanges et des matériaux de construction (photos 13 et 14).

Sac de déchets sur le lot de la carrière.

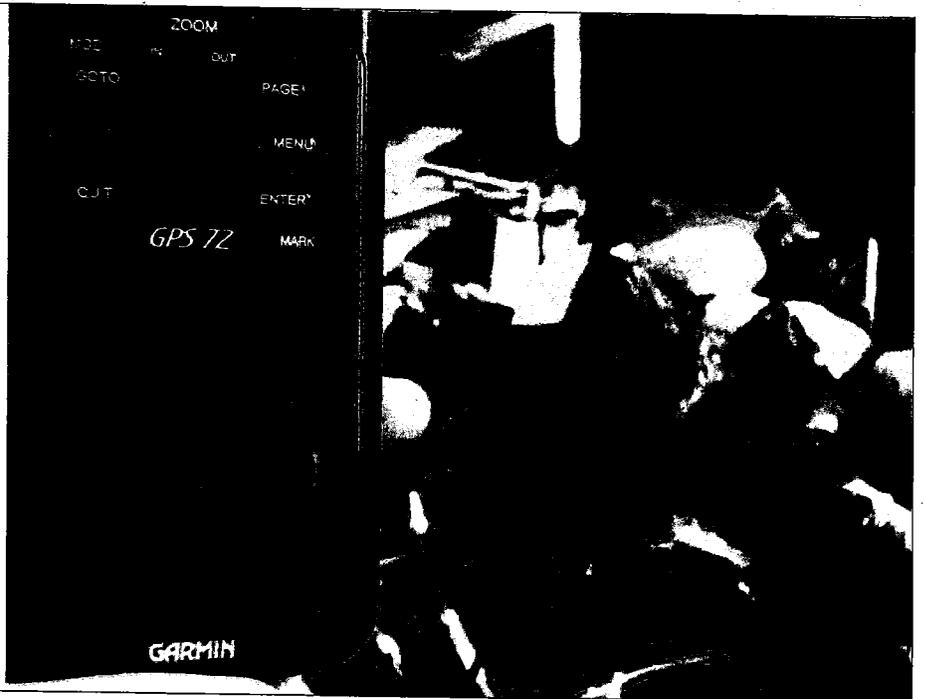
Photo no : 14

Coordonnées des déchets visibles sur la photo 13.
