Objet : Demande d'accès à l'information concernant les lots 476, 477, 479 et 480, Rang II,  
Canton de Chatham

**Dossier Himax inc. (7610-15-01-02301)**

**Dossier 2863-9987 Québec inc.(7510-15-01-00475 et 7430-15-01-02804)**

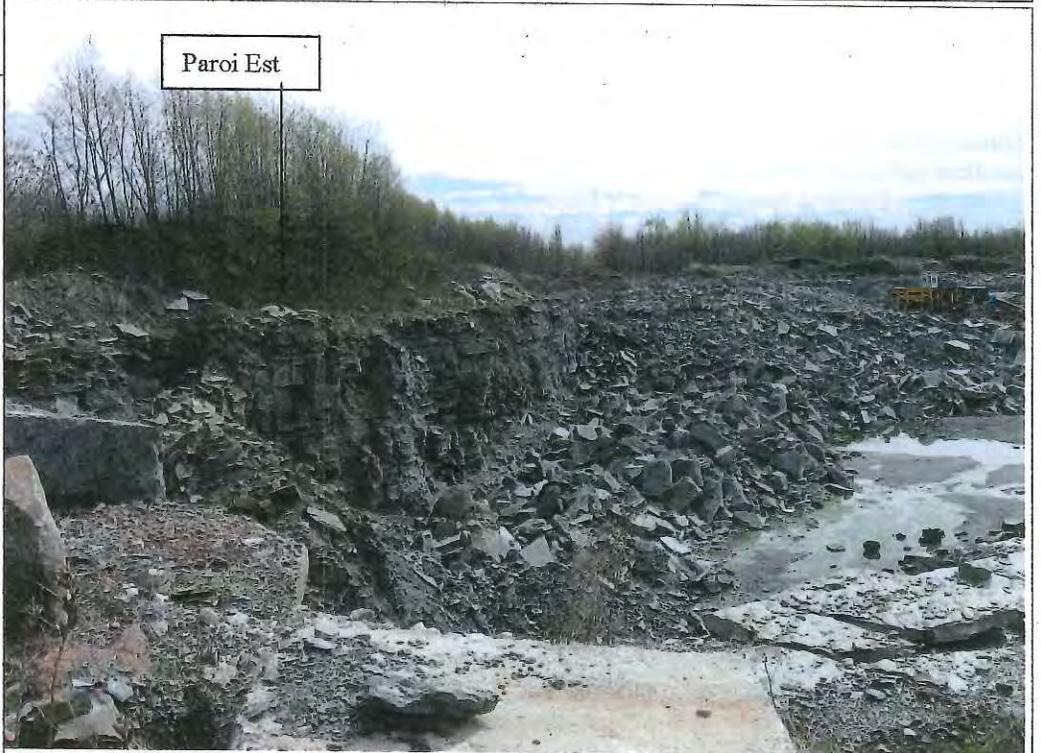
Photo #9 : 5693

Description: idem photographie précédente

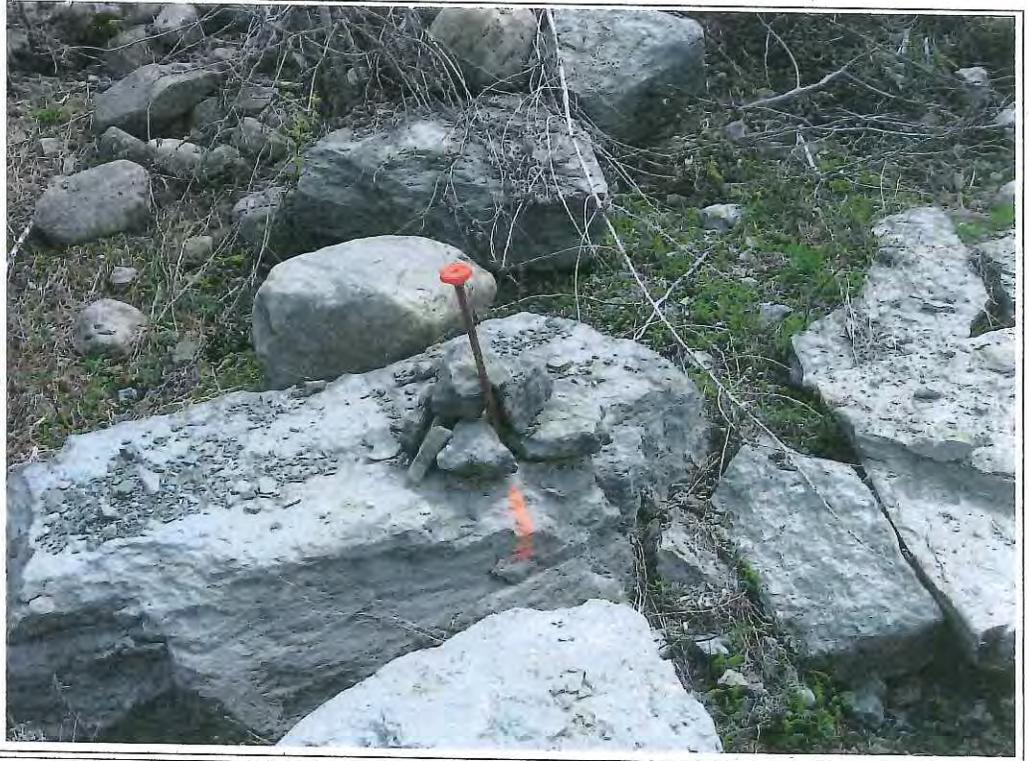
Photo #11 : 5695

Description: La borne est à une distance de 8.5 mètres de l'air d'extraction.

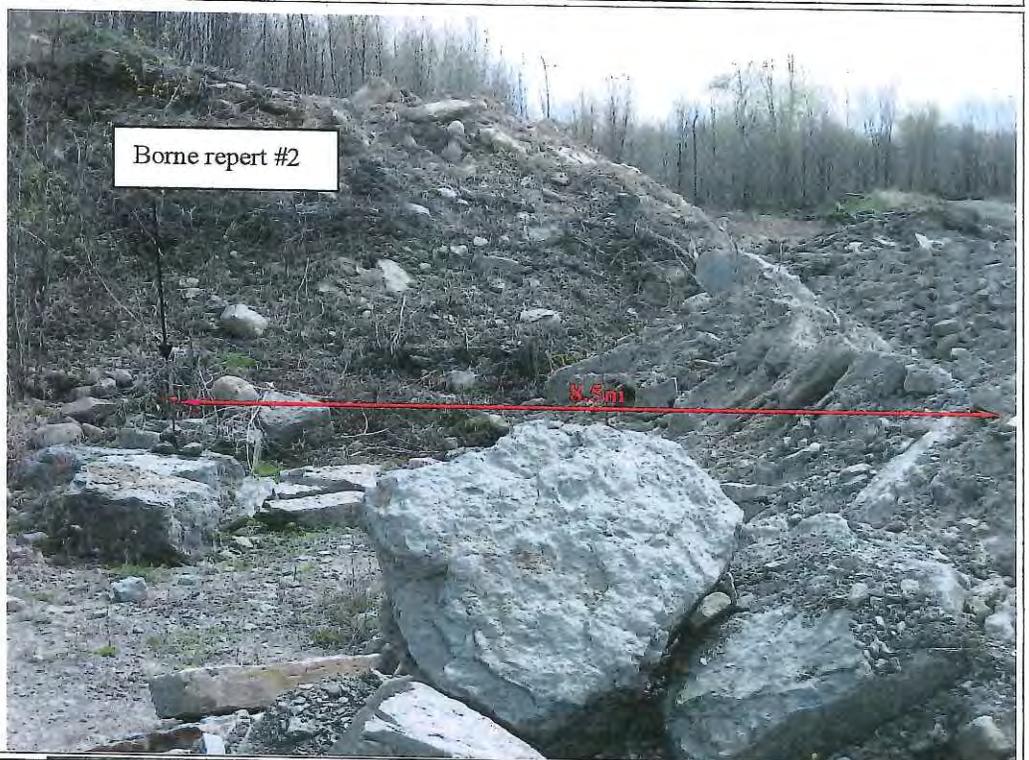
Photo #12 : 5704

Description: Matières résiduelles situées à la limite de propriété Nord-Est.

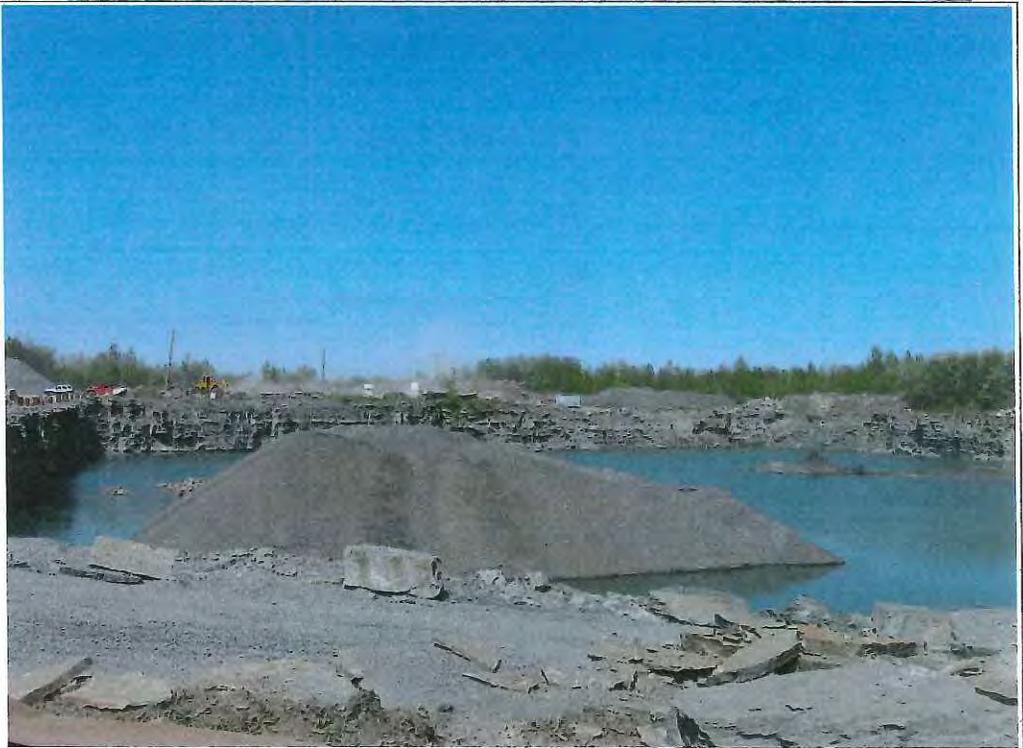
Photo #15 : 5685

Description: Superficie de l'aire d'extraction supérieure à celle observée lors de l'inspection précédente (voir photographie précédente).

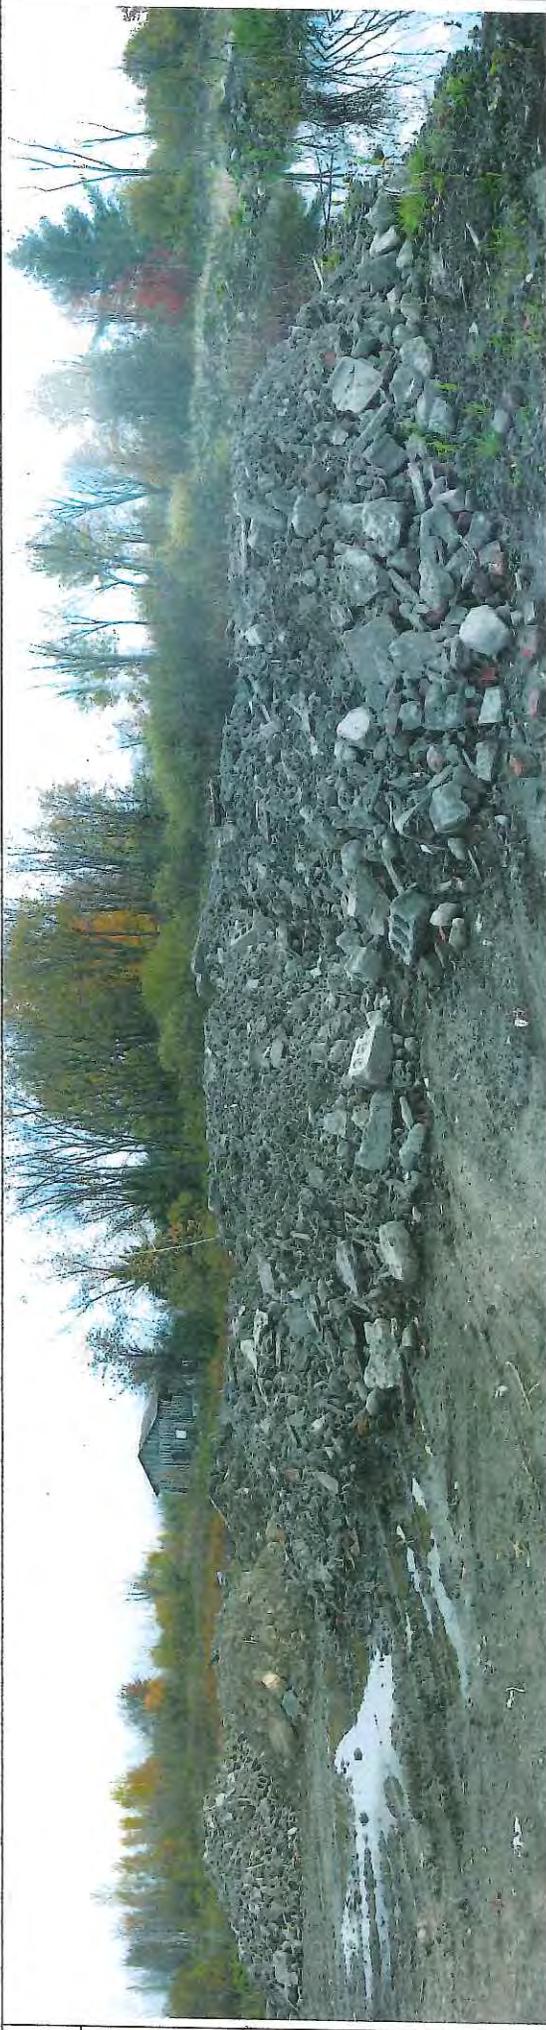
**photo 5:** fusion 7011, 7012 et 7013

**Description:** Amas de matières résiduelles importées sur le site suite à l'incendie de l'hôtel.

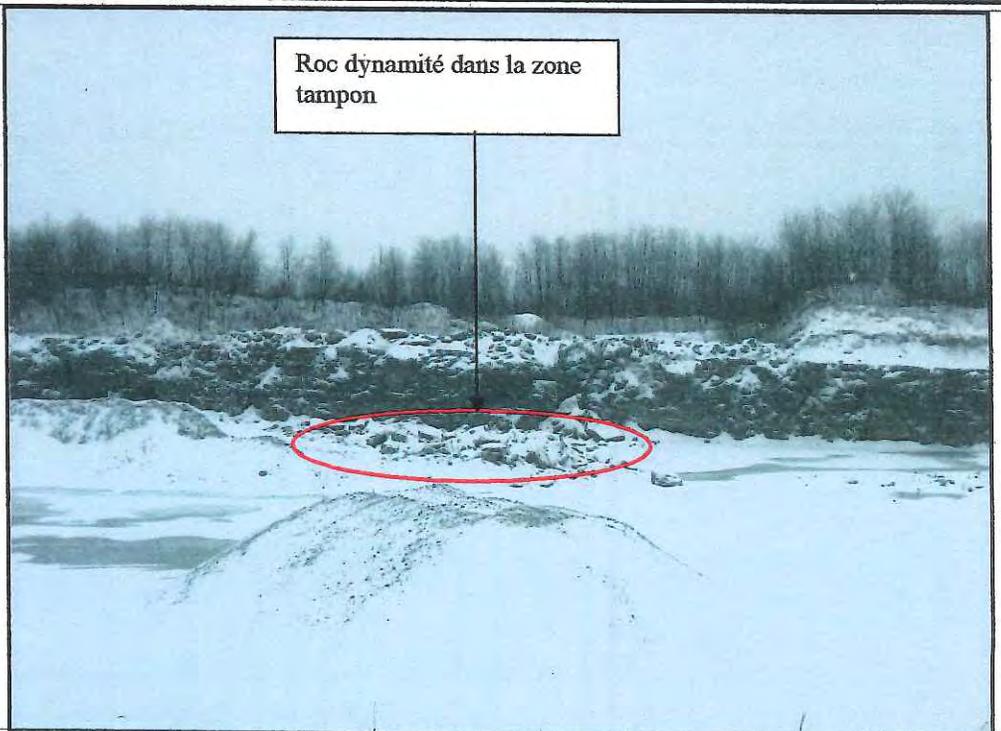
Photo #6 : 7553

**Description:** Vue d'ensemble du roc dynamité dans la zone tampon.

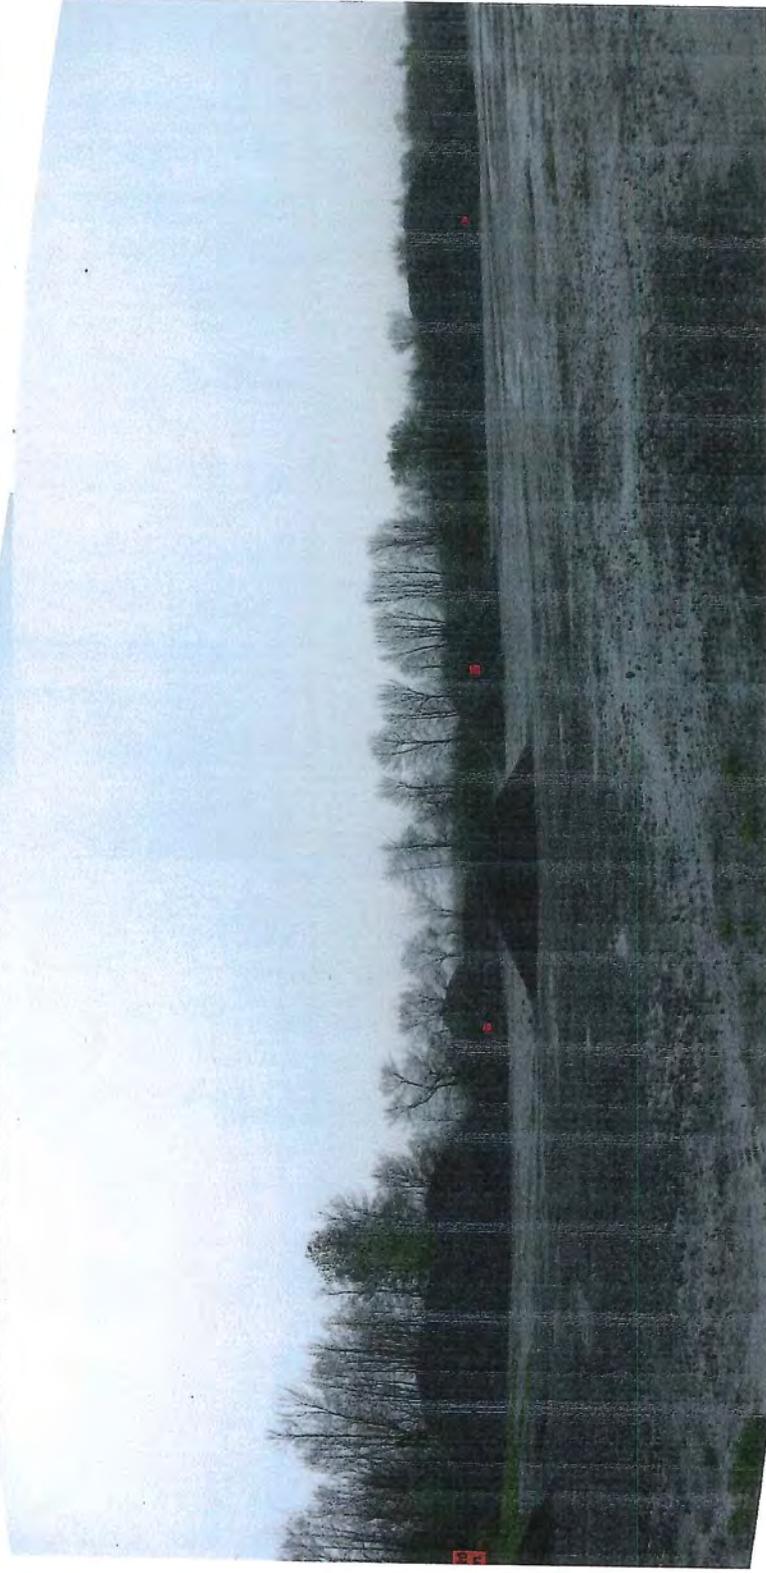
**Photo 5 :** fusion 0779 et 0780

**Description:** Vue d'ensemble du secteur d'entreposage des agrégats.

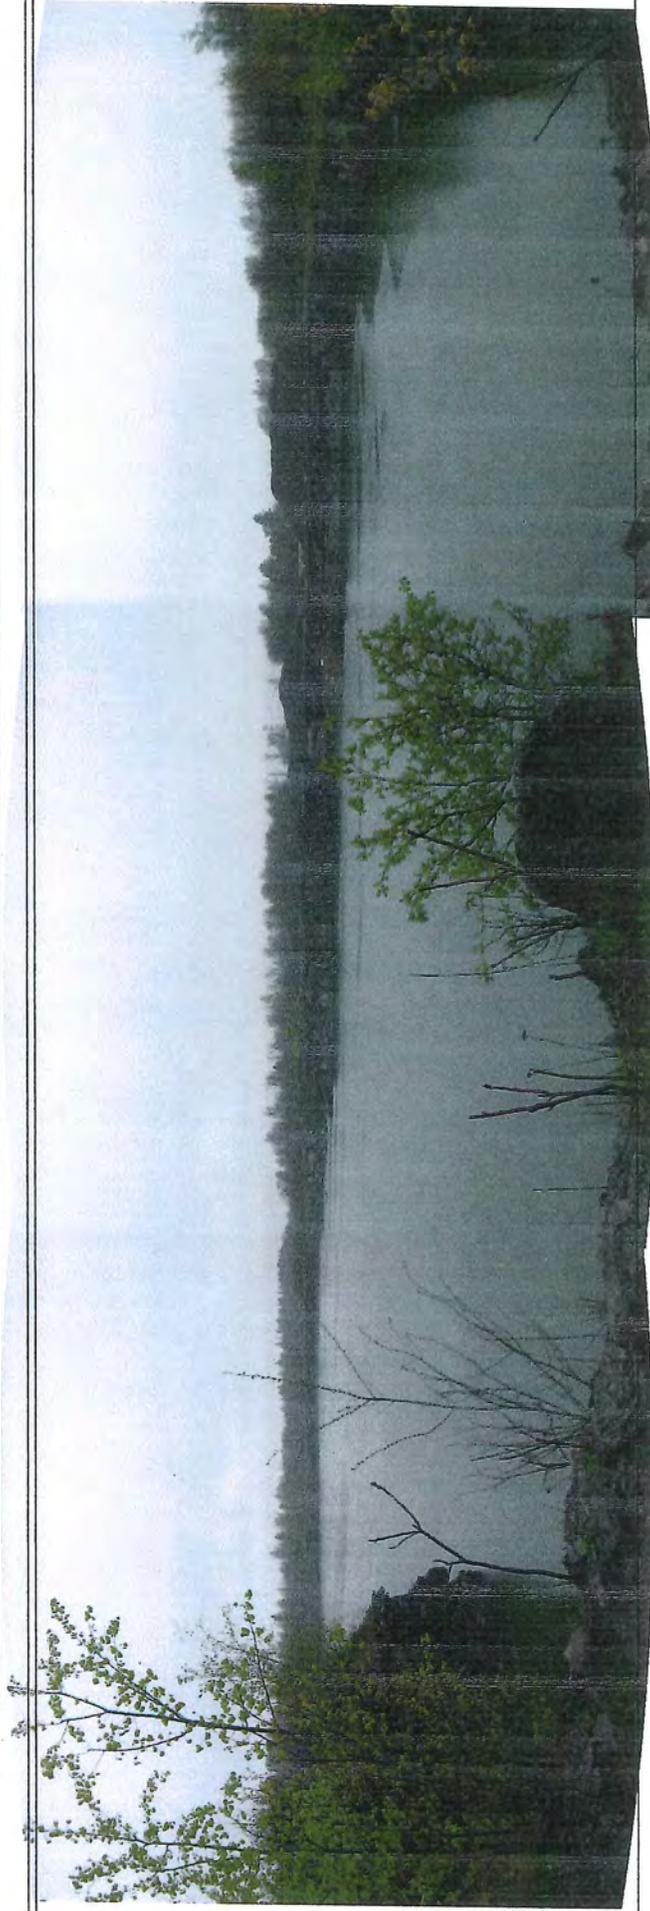
**photo 6:** fusion 0790, 0791 et 0792

**Description:** Vue d'ensemble de la carrière. zone d'extraction.

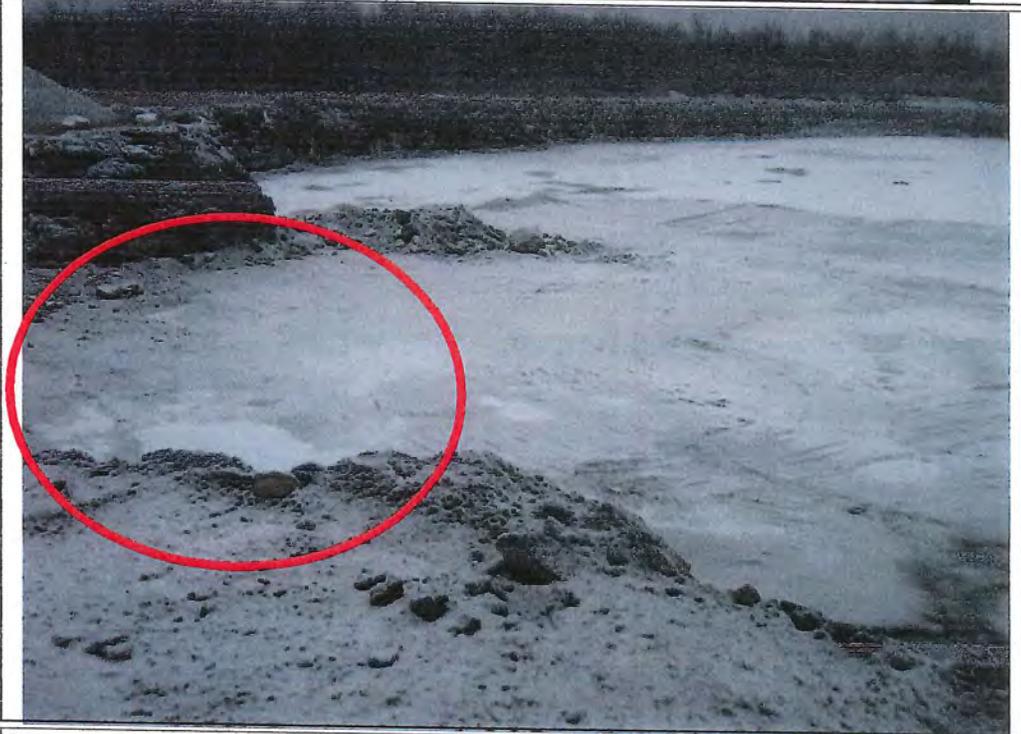
Photo 3 : 0794

**Description:** Amas de résidu de béton

**Photographie prise lors de l'inspection réalisée le 8 mai 2012**

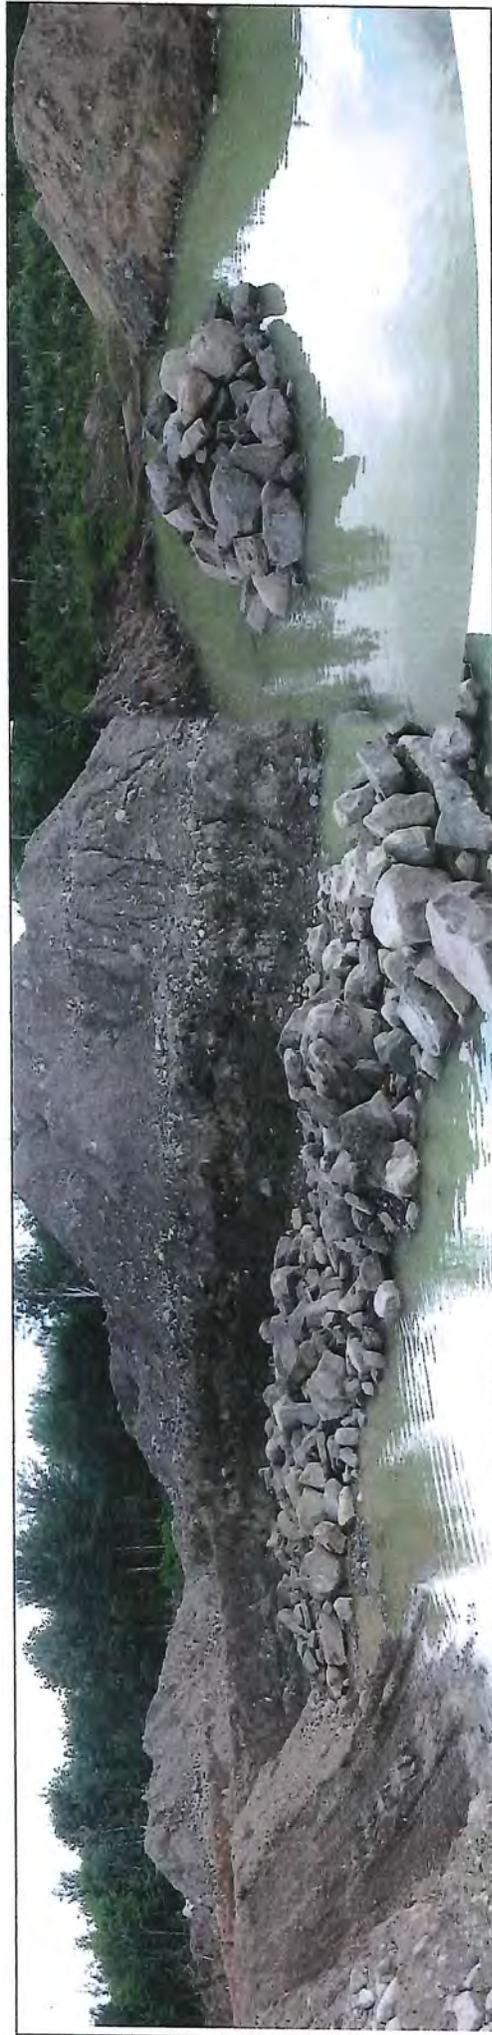
**Photo #6** : inspection, 2009-07-22, fusion 019, 020 et 021. JPG

**Description:** Vue d'ensemble du lot P'tie 474 où il y a accumulation d'eau et présence de sol remanié.

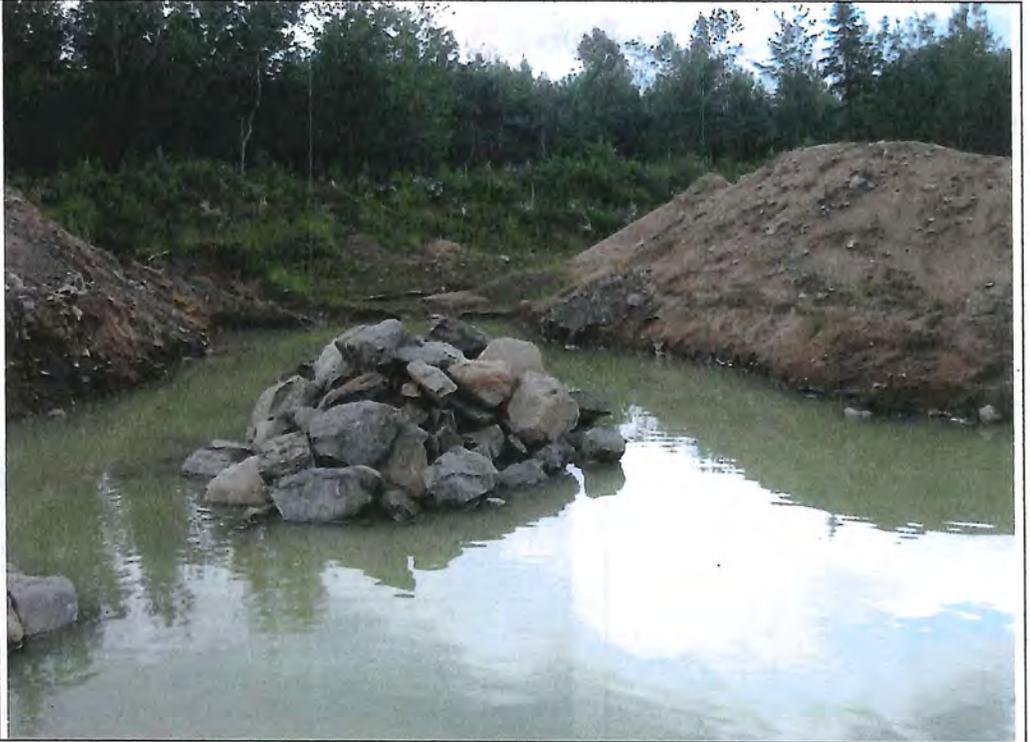
**Photo #5** : inspection, 2009-07-22. 019JPG

**Description:** idem

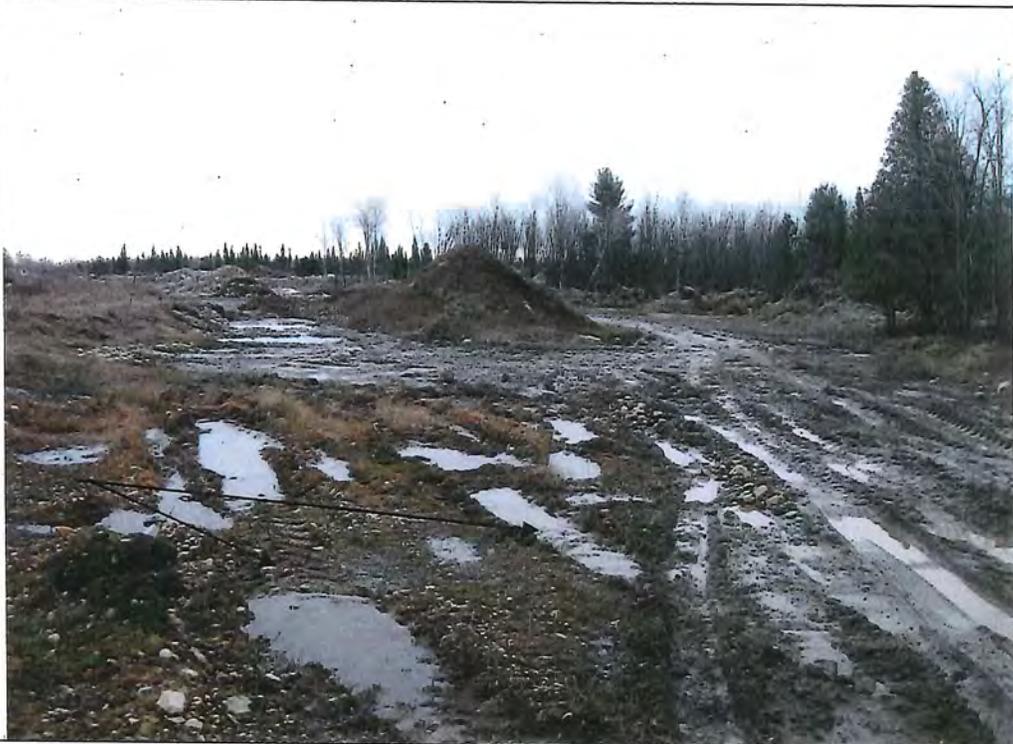
Photo #1: inspection, 2009-04-09, 115.JPG

Description: Vue d'ensemble de la «sablère, carrière». Les flèches indiquent les traces de véhicules lourds.

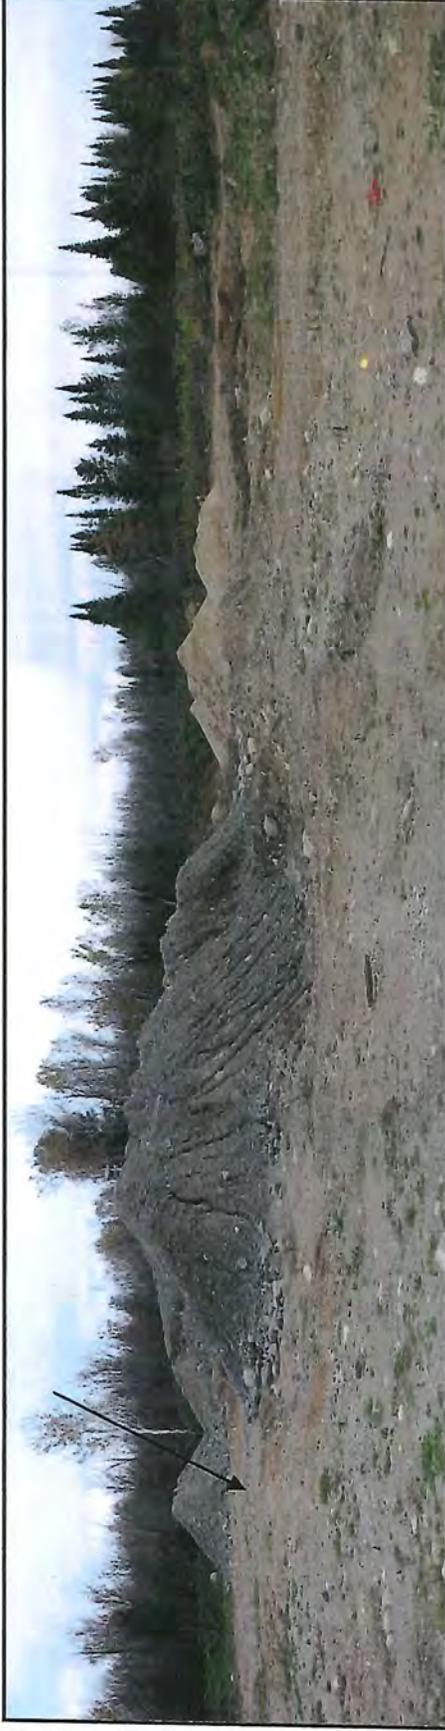
**Référence Photo :** inspection, 2009-10-21, fusion 145, 146 et 147.JPG

**Note :** Vue de la portion Est du site. La flèche indique l'endroit où le tamiseur avait été observé lors de la dernière inspection.

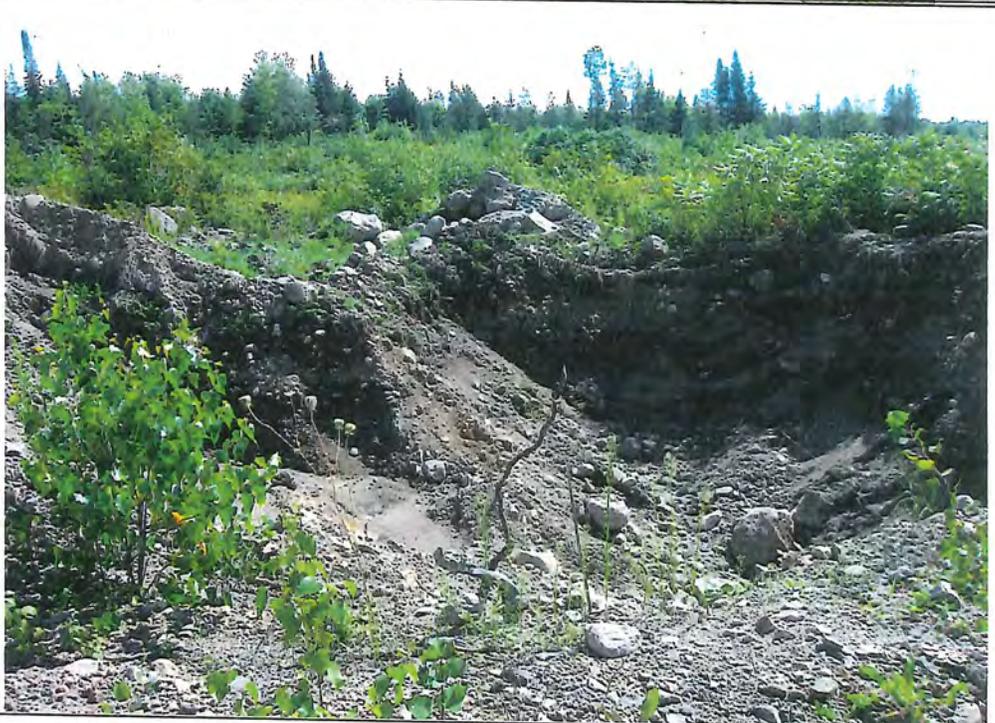
Photo 3 : 9356

Description: Petite zone d'extraction déjà présente lors de l'inspection précédente..

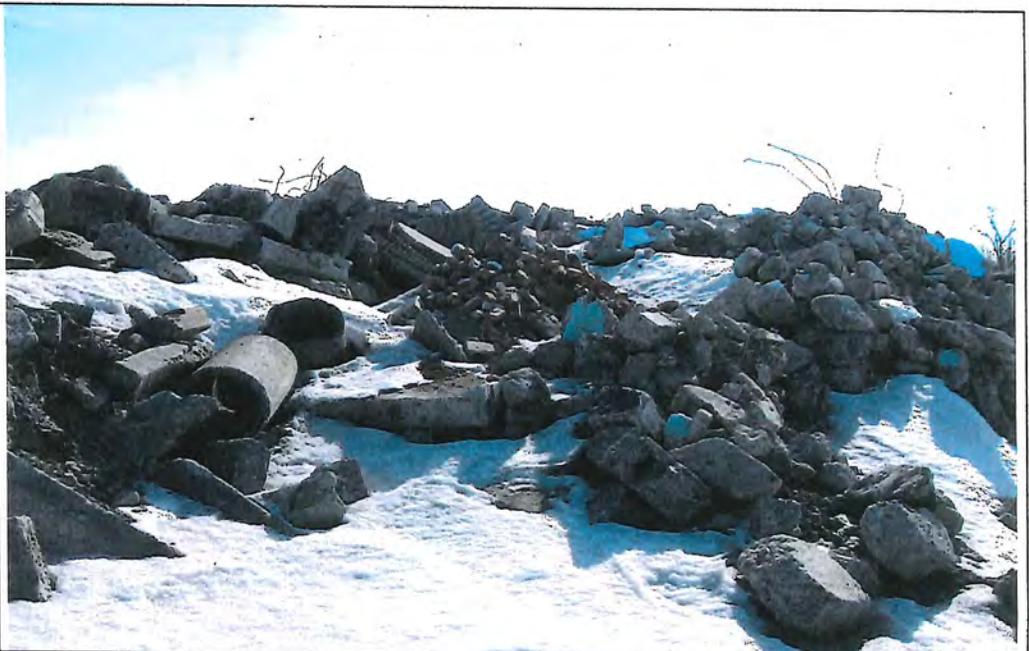
No photo : 2009-03-17-007

Description: Autre vue de l'amas de béton et de briques.
