Objet : Demande d'accès concernant :
1750, boulevard Ford à Châteauguay

AVIS D'INFRACTION

RAPPORT D'INSPECTION

RAPPORT D'INSPECTION ✓

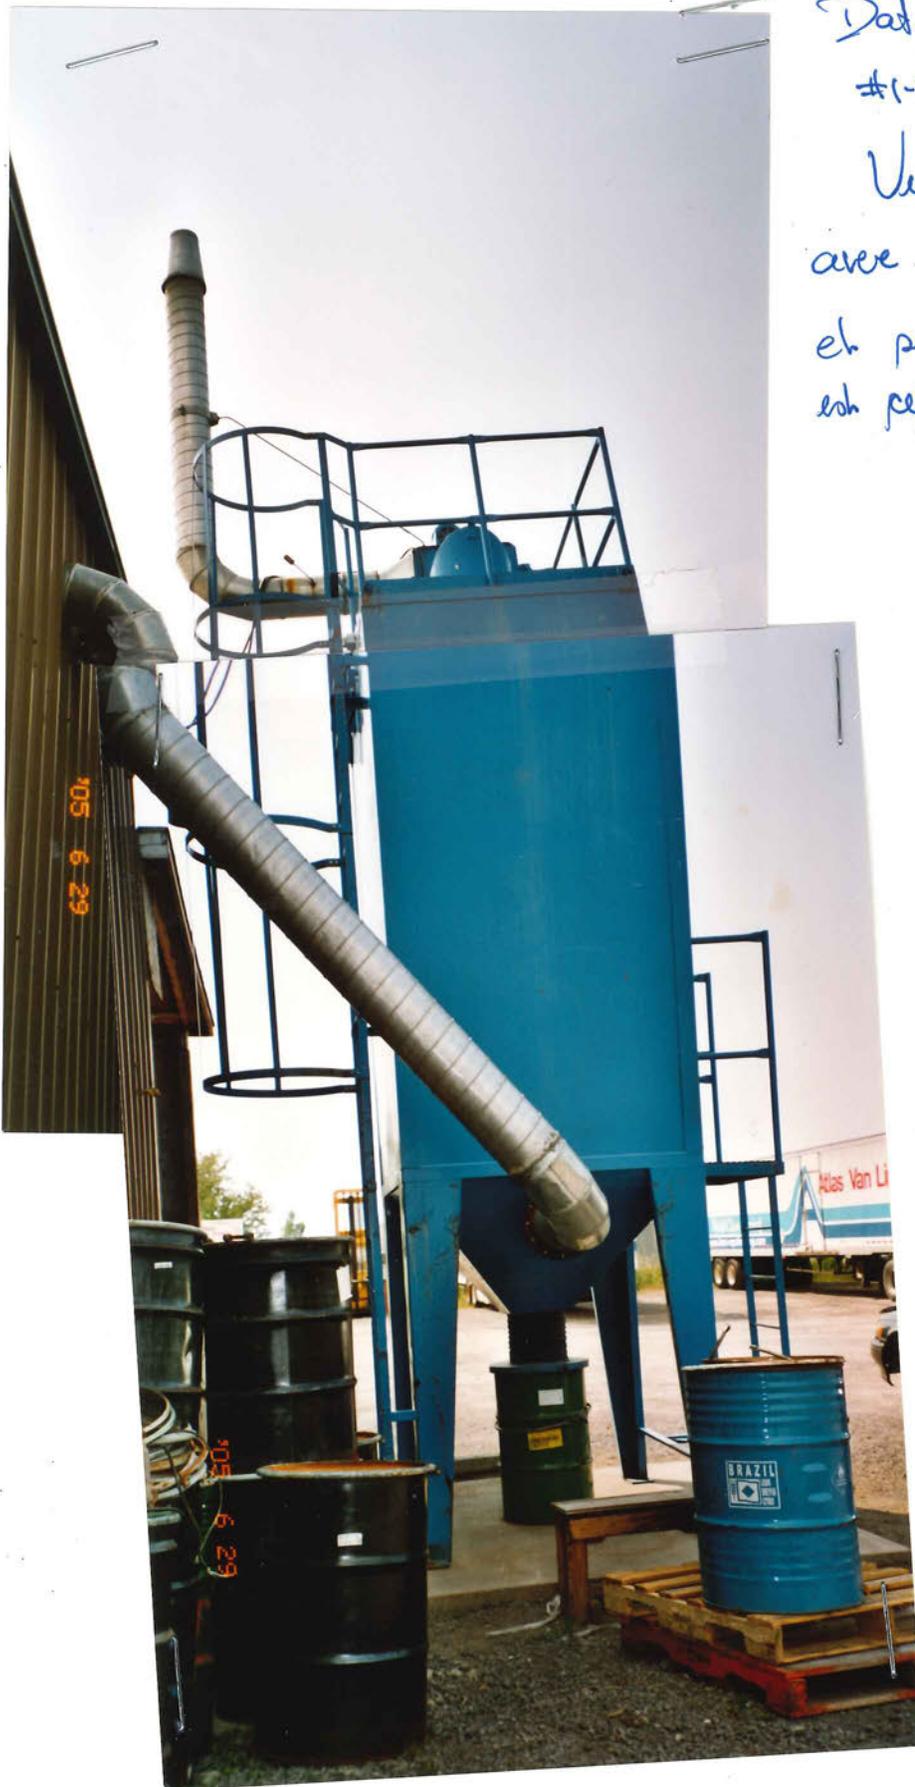
#1-2.

- Le dépoussiéreur situé à l'extérieur démontrait une évacuation à l'atmosphère; *à approfondir car le dépoussiéreur devait avoir un retour vers l'intérieur du bâtiment et vérifications à faire par rapport à la hauteur de la cheminée (exigences ou correction envisageable);*

Vue de dépoussiéreur -
avec extracteur à l'extérieur -
et seul vent à l'extérieur
est plus possible à l'extracteur.
