Objet : Demande d'accès à l'information concernant 7 lots à Sainte-Agathe-des-Monts (5A-P, 5B-P, 6B-P, 6C-P, 7A-P, 7B-P et 8-P)

RAPPORT D'INSPECTION

Centre de contrôle environnemental du Québec

Lieu inspecté	
Nom du lieu : Les Radiateurs Ste-Agathe inc.	
Nom usuel du lieu :	
N° du lieu : X2138060	Type de lieu : commerce
Localisation du lieu inspecté :	
Lot 8-153, rang 3 canton Beresford Adresse du lieu : 521, rue Principale Sainte-Agathe-des-Monts (Québec) J8C 1L1	
Coordonnées géographiques du lieu (GEO NAD 83 degrés décimaux) : 46,044627777800;-74,275288888900

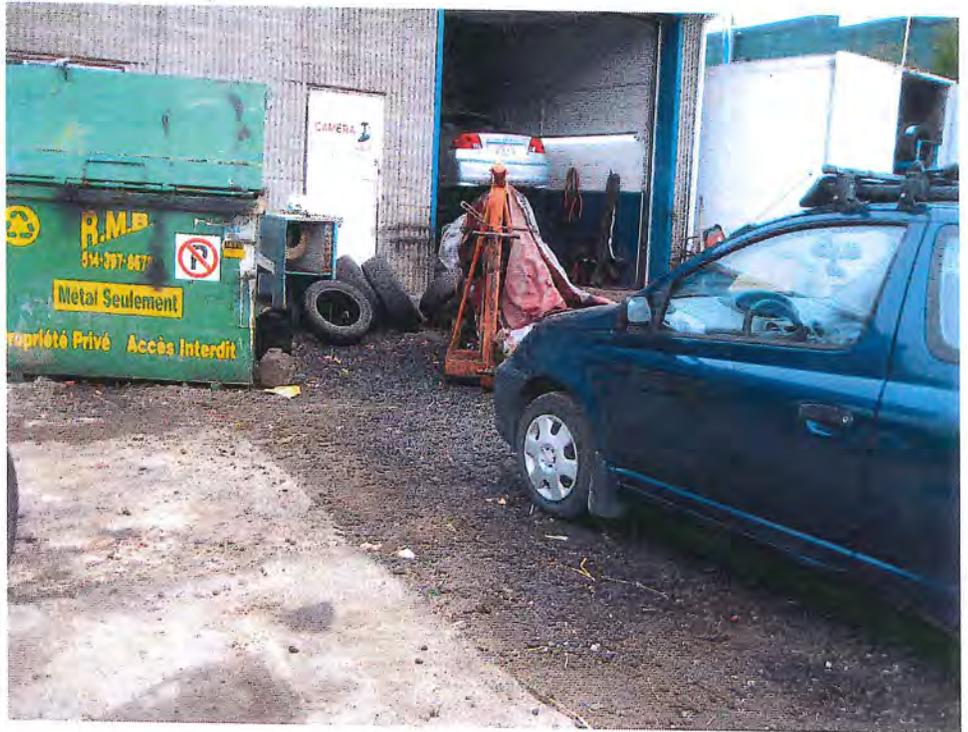
Photo # 1 :

Au début de l'inspection, j'ai mentionné à Monsieur Simon Benoit que j'avais vu des traces de déversement d'un produit noir dans la cour arrière (photos #1 et 2). M. Benoit a affirmé qu'il ne s'agissait que de l'eau. Plus tard en compagnie de M. Cirdé, et me trouvant tout près de la tache noire au sol, je lui indique qu'il s'agit d'un déversement. Je touche à certaines des pierres concassées recouvrant le sol et une matière huileuse noire me tache les doigts. Il n'y a pas d'odeur d'hydrocarbures qui s'en dégage, j'en conclus qu'il s'agit d'huile à moteur usée. J'indique à M. Circé qu'il s'agit de sols contaminés. Celui affirme que non puisqu'il s'agit de pierre nette posée sur une couche d'asphalte. Il soutient que le sol naturel se trouve en dessous. Je lui explique la réglementation et que son interprétation est erronée puisque les précipitations tombent sur cette surface et fait en sorte de diluer et de se perdre dans l'environnement.

Note : Derrière le garage je constate un déversement d'huiles usées au sol. Il s'agit d'une zone recouverte de pierres concassées qui reposent sur une surface asphaltée. La superficie contaminée couvre 4 mètres carrés environ. Les barils contenant des matières dangereuses résiduelles se trouvent derrière la conteneur vert.

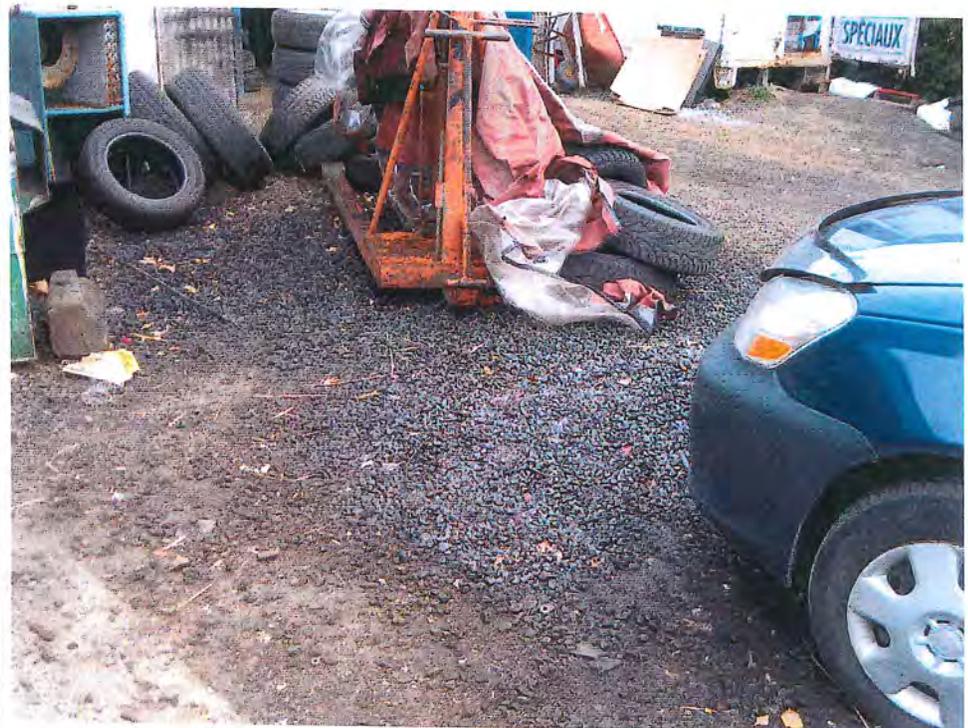
Photo # 2 :

Note : Vue rapprochée du déversement. Il s'agit d'huile moteur déversée au sol. J'ai touché aux pierres et une substance noire huileuse recouvre les pierres concassées.

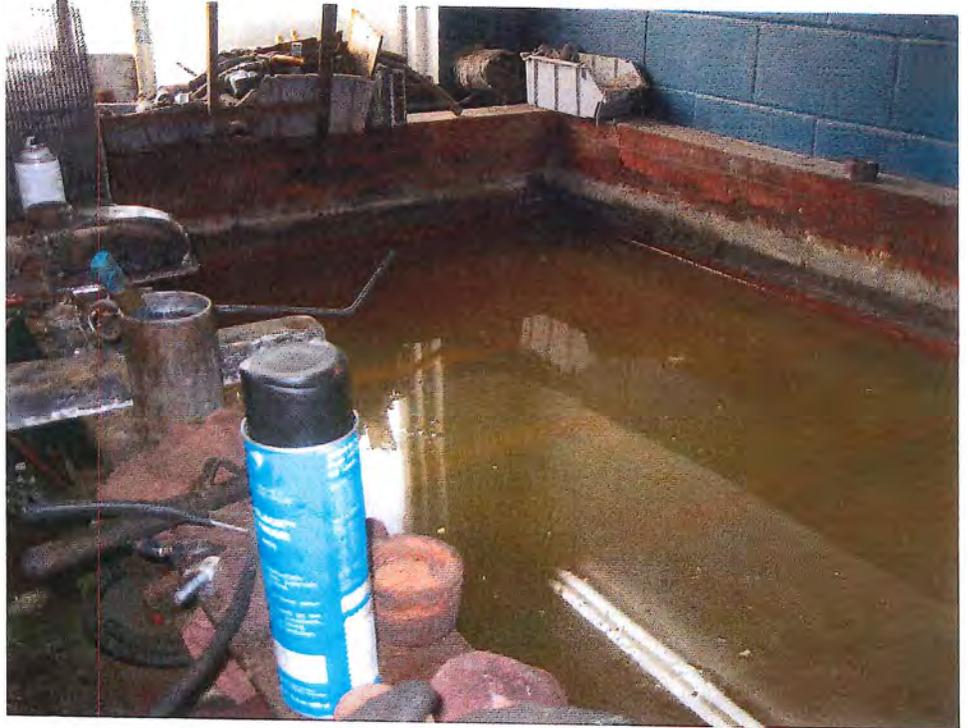
Photo # 3 :

Présence d'un bassin d'eau dans le garage (photo #3)

Il y a utilisation d'un bassin d'eau dans le garage. Il s'agit d'un bac rectangulaire en métal (photo # 3) Ce bassin serait utilisé pour faire baigner les radiateurs afin de vérifier leur étanchéité. L'eau est de couleur rouille et serait évacuée via le réseau d'égout municipal lorsqu'elle est trop sale. Il n'y aurait pas de matières dangereuses mélangées à ces eaux. M. Circé trempe sa main dans le bac et porte l'eau à sa bouche pour me démontrer qu'il pourrait en boire.

Note : Dans un coin du garage, un bassin d'eau est utilisée pour tester l'étanchéité des radiateurs. Il n'y aurait pas de mélange de matières dangereuses résiduelles ou non dans cette eau qui est tout de même chargé de couleur rouille.

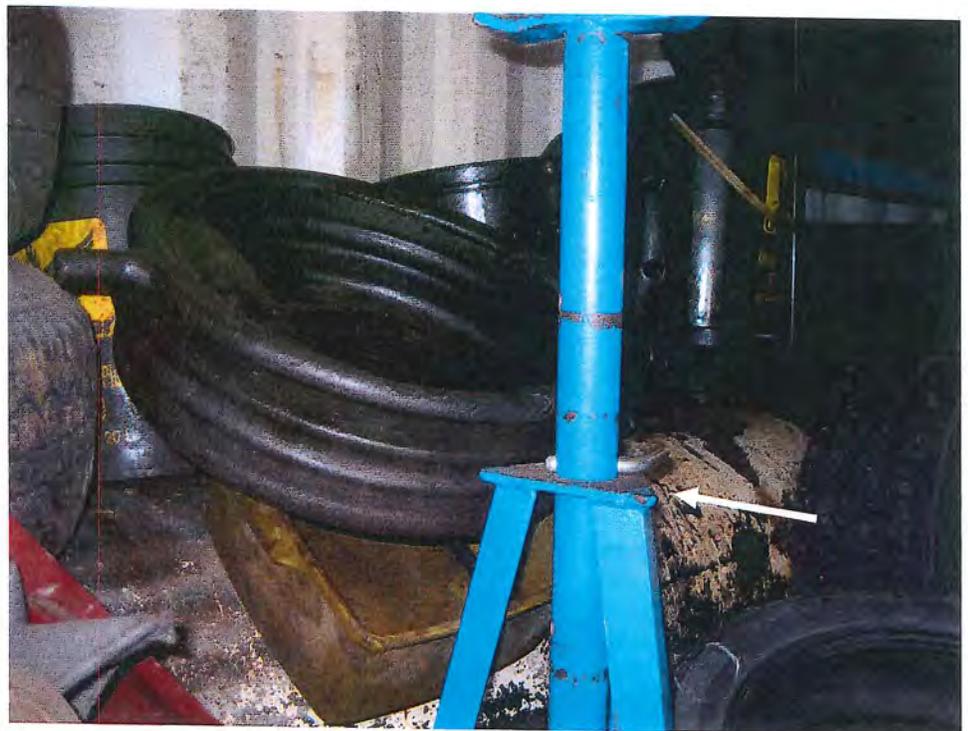
Photo # 4 :

Il y a également un réservoir blanc qui se trouve dans un conteneur à ouverture sur le côté. Un entonnoir est posé sur l'ouverture du réservoir. Le réservoir ne porte pas d'affiche mentionnant la nature du produit qu'il contient. Il m'a été impossible de vérifier le niveau du réservoir, car l'accès au réservoir est encombré par des pneus et des pièces de véhicules (photo #4).

Note : Les huiles usées seraient entreposées dans ce réservoir blanc qui se trouve dans un conteneur derrière le garage. Le réservoir ne porte pas d'affiche mentionnant la nature du produit qu'il contient. Le réservoir est peu accessible. On voit un entonnoir noir posé sur l'ouverture du réservoir. Le conteneur dans lequel est placé le réservoir est un conteneur qui s'ouvre sur le côté avec deux portes battantes. Un cadenas est présent sur les portes permettant de verrouiller le conteneur. Les sections entre les murs du conteneur et le plancher sont étanches mais il pourrait y avoir déversement par le bas des portes.

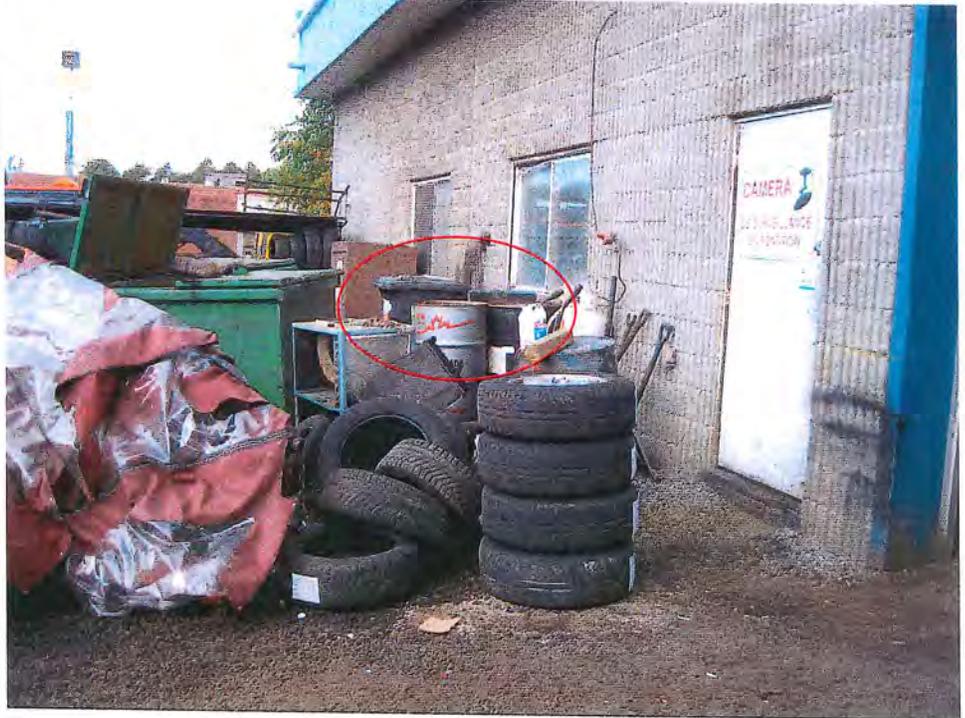
Photo # 5 :

Les huiles usées sont entreposées dans deux barils de 205 litres en métal à l'extérieur le long d'un mur à l'arrière du bâtiment. Les barils sont posés sur une palette de bois sans bassin de rétention de façon à contenir les fuites. Je vois très difficilement des affiches qui mentionnent huiles usées, mais celles-ci ne sont pas visibles à moins de déplacer les barils.

Posé près des barils renfermant les huiles usées, se trouve un autre baril qui contient de l'antigel usé. Le baril est entreposé de la même façon que les barils d'huile. Ce baril ne porte pas d'affiche mentionnant la nature du produit qu'il contient.

Les abrasifs sont mis dans des petits seaux de plastique blanc (genre seau pour mettre de la crème glacée) et seraient disposés dans le même bac en plastique noir à l'extérieur. Il s'agit du bac destiné à entreposer les filtres à huiles usées.

Note : Les huiles usées et l'antigel usé sont entreposés dans des barils de 205 litres en métal dehors et posés sur des palettes de bois. Les barils contenant des huiles et de l'antigel ne portent pas tous à un endroit visible la nature du produit qu'ils contiennent. On peut apercevoir également un bac noir en plastique qui est destiné à recevoir les filtres à huiles rebutés ainsi que les abrasifs qui seraient utilisés pour absorber les déversements. Les abrasifs seraient disposés dans des chaudières en plastique pour ne pas qu'ils se mélangent aux filtres.

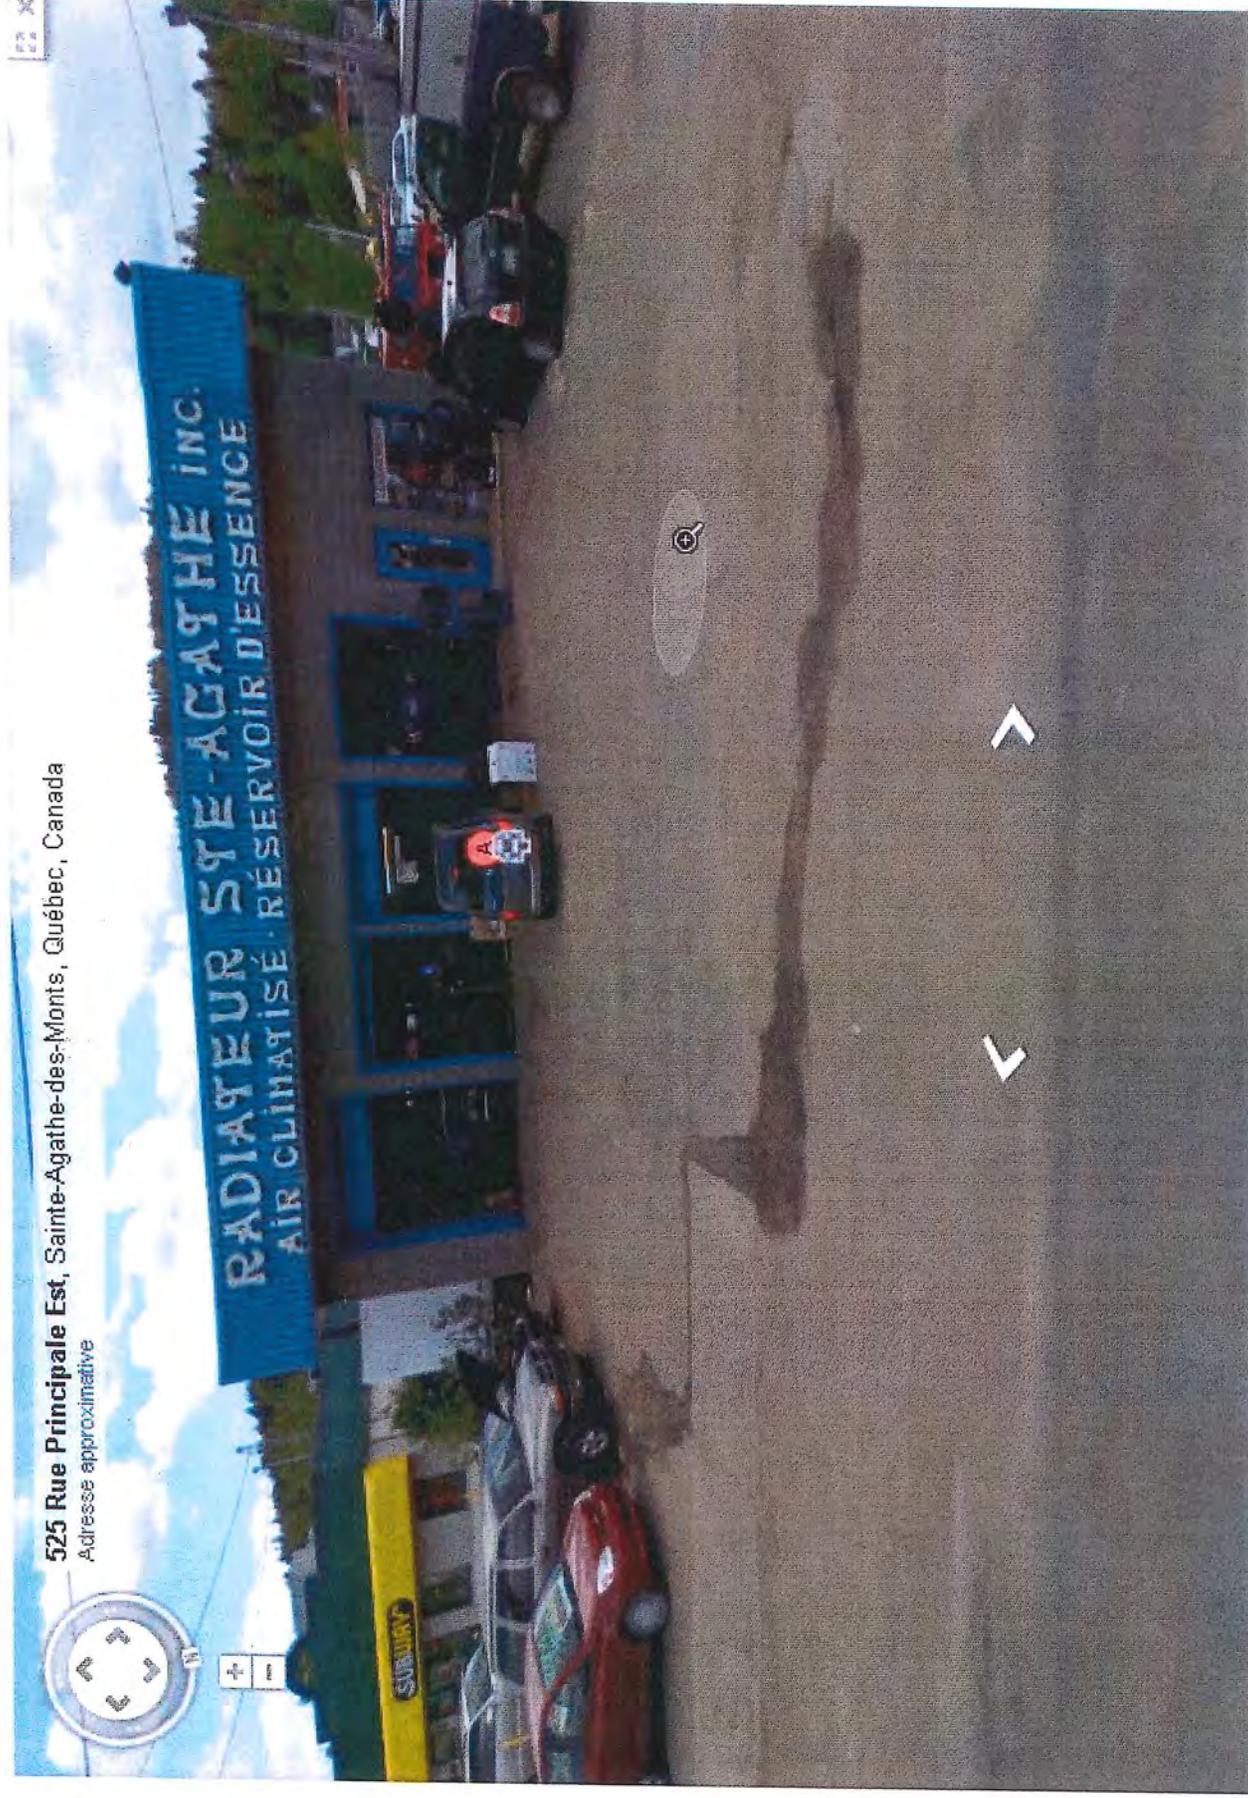
Image #1

Je discute avec M. Circé relativement au fait que j'ai vu une image sur Google qui montre la façade du garage où il y a déversement d'un liquide jusque dans la rue Principale. M. Circé me demande de lui montrer et sur l'ordinateur qui se trouve à l'accueil du garage je lui montre l'image que j'ai jointe à ce rapport (image #1). Nous discutons. Et je demande à Monsieur Circé s'il y a en place une procédure en place qui permet une inspection des véhicules à leur arrivée au garage. M. Circé mentionne que non et que c'est normal que les déversements se produisent puisqu'il s'agit de véhicules accidentés. Je mentionne à Monsieur Cricé que rien ne justifie un déversement dans l'environnement pour quelque raison que ce soit dans la mesure où le produit pourrait et devrait être récupéré.

Note : Avant de me rendre sur le lieu d'inspection, j'ai consulté Google Map (Street View) (le 24 octobre 2012) afin de déterminer l'endroit exact du lieu d'intervention. Je suis tombé par hasard sur cette image. On peut présumer qu'un déversement provenant des véhicules en attente de réparations s'est produit au moment où le véhicule Google a pris cette photographie de la façade du garage.

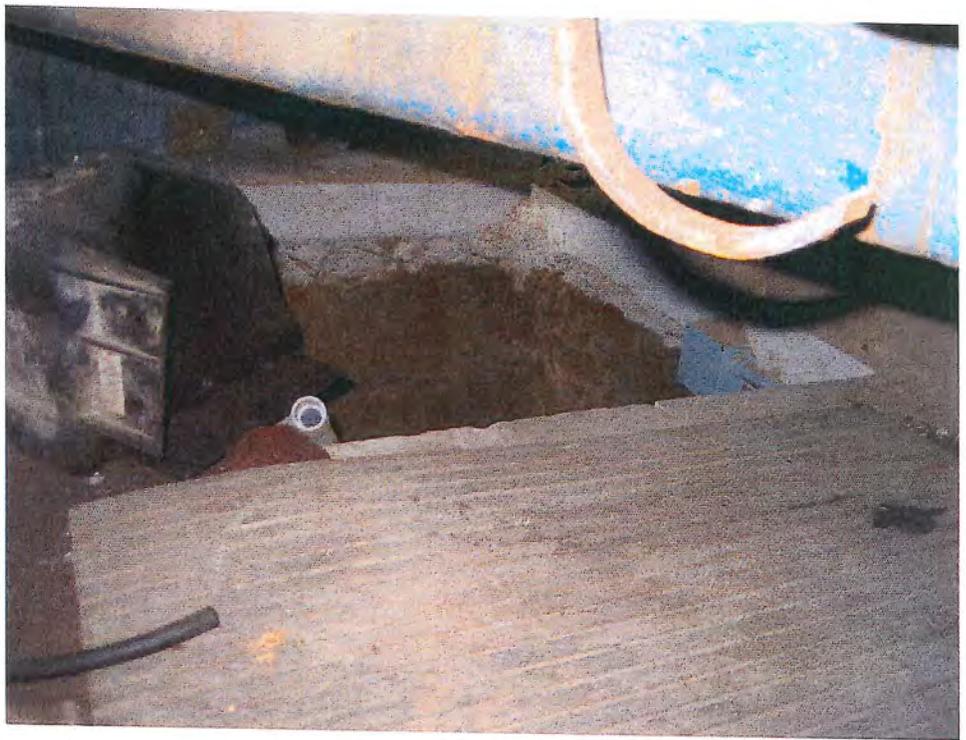
Photo # 1 :

Note : Dans le garage, sous le bassin d'eau dans lequel sont plongés les radiateurs afin de vérifier la présence de fuites se trouve une excavation dans laquelle va être installé un séparateur eau-huile. Ce serait la municipalité qui aurait exigé cette mesure en vertu de sa réglementation.

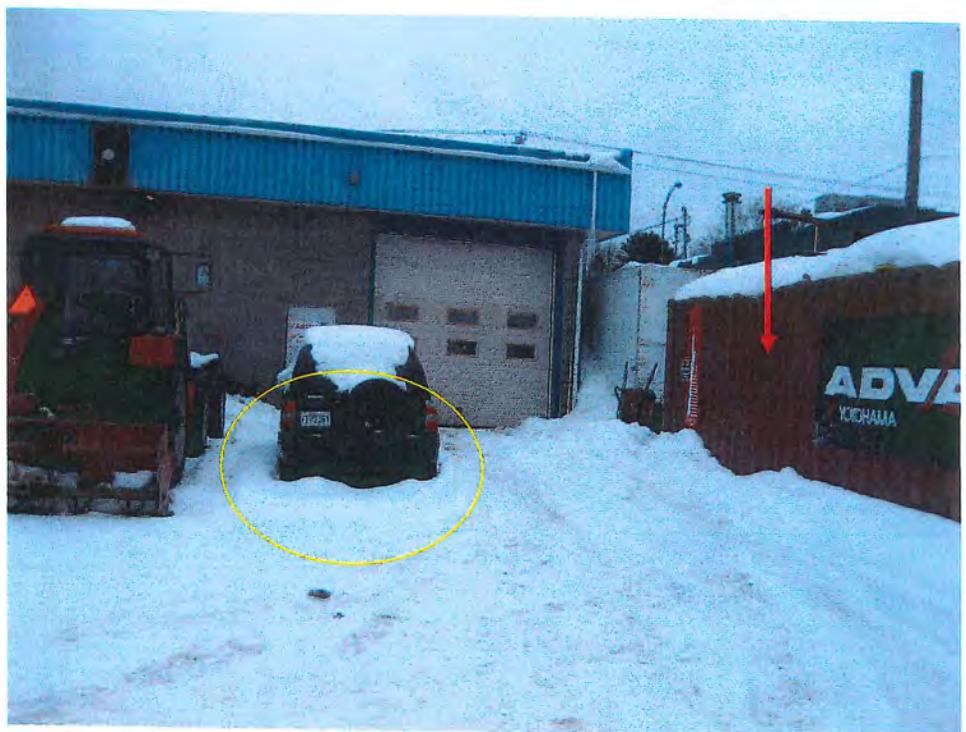
Photo # 2 :

Le secteur qui était contaminé par des huiles au sol à l'extérieur n'a pas pu être vérifié visuellement à cause de la présence de neige. M. Circé me montre les factures d'élimination des sols contaminés. Il m'avise que tout le secteur du garage à l'extérieur a été recouvert (travaux effectués à une date inconnue) par de l'asphalte recyclé et qu'il a dû enlever que la couche de gravier qui était contaminée. Par la suite, des abrasifs ont été utilisés sur la couche d'asphalte. J'ai contrôlé toutes les factures d'élimination des matières dangereuses. Le transporteur est 23-24. Une facture dont j'ai obtenu copie (facture # 6094 418919 jointe à ce rapport) fait état de l'élimination d'un baril de 205 litres de sols contaminés (pierre et huile). La facture est datée du 7 novembre 2012.

Note : Vue derrière le bâtiment. Flèche rouge : C'est dans ce conteneur que les matières dangereuses résiduelles sont entreposées (photos suivantes). Le cercle jaune montre la surface de sol qui était contaminée par des huiles usées. À cause de la présence de neige, cet aspect n'a pas pu être vérifié mais les factures d'élimination démontrent que des sols auraient été excavés.

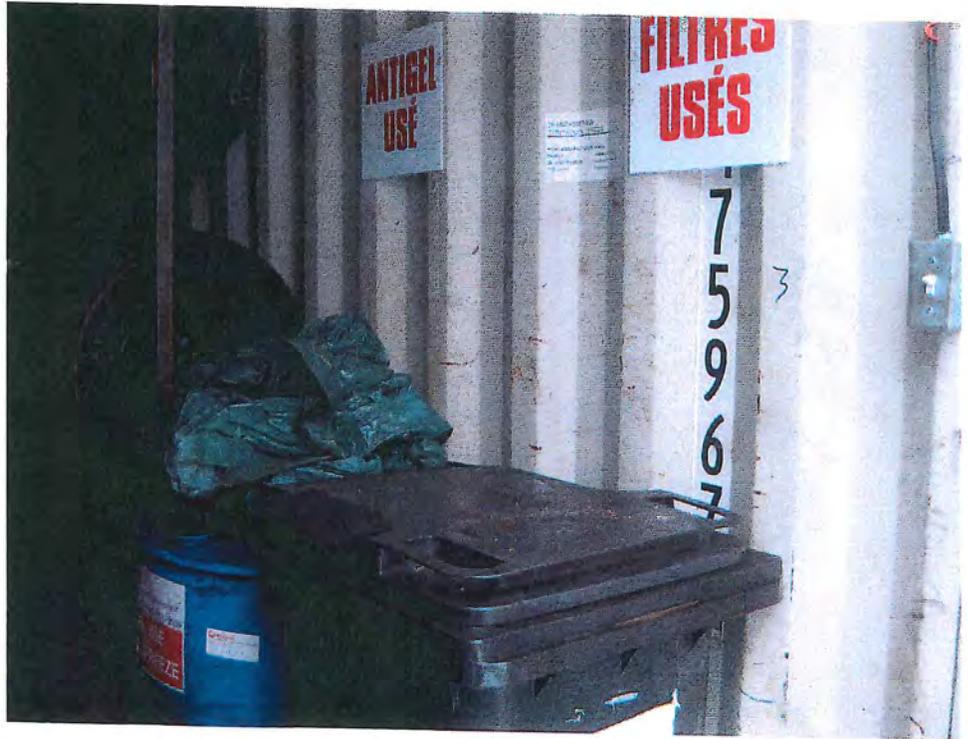
Photo # 3 :

Note : Des affiches ont été posées sur les contenants et même sur les murs du conteneur.

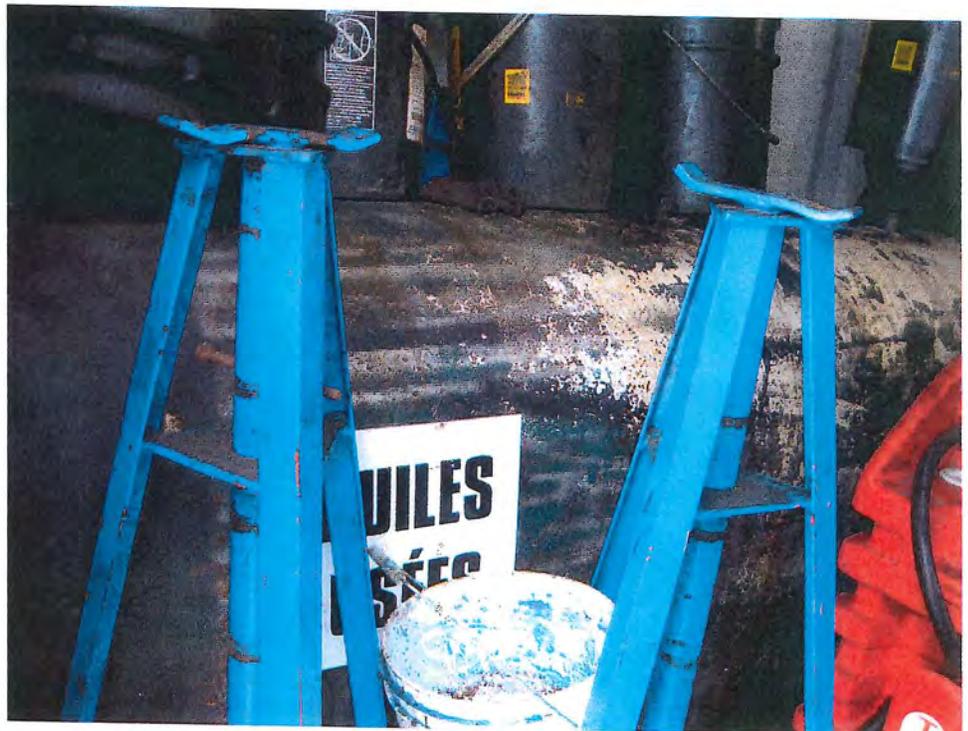
Photo # 4 :

Note : Réservoir d'huiles usées identifiés par des affiches.

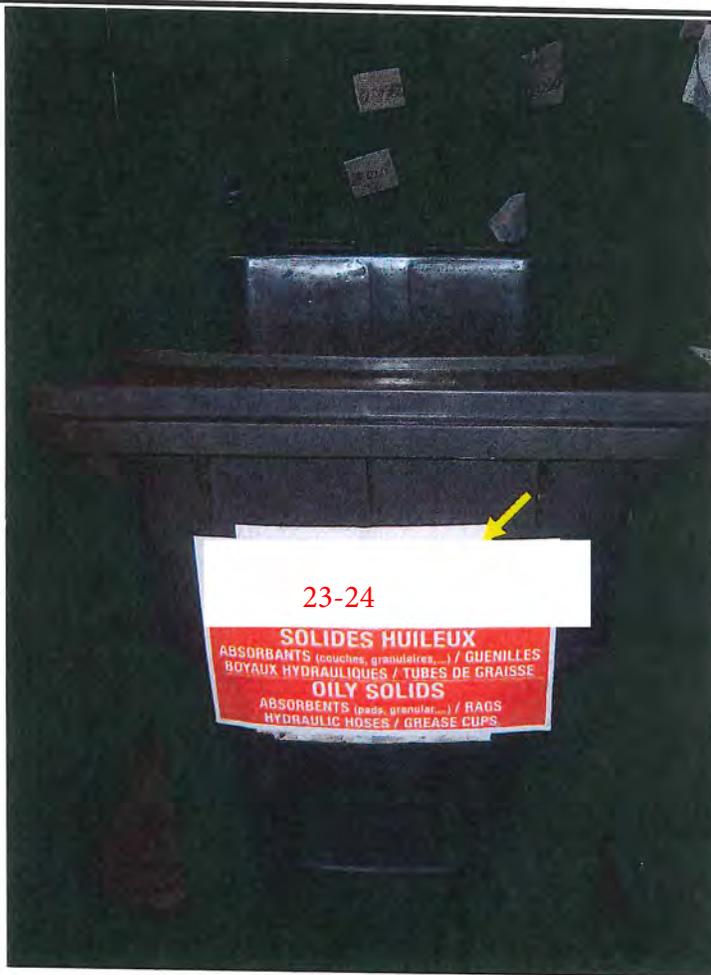
Photo # 5 :

Note : Les abrasifs souillés ont également leur contenant désigné.
Flèche jaune : La date de début d'entreposage est indiquée avec un feutre noir sur l'étiquette fournie par l'éliminateur 23-24

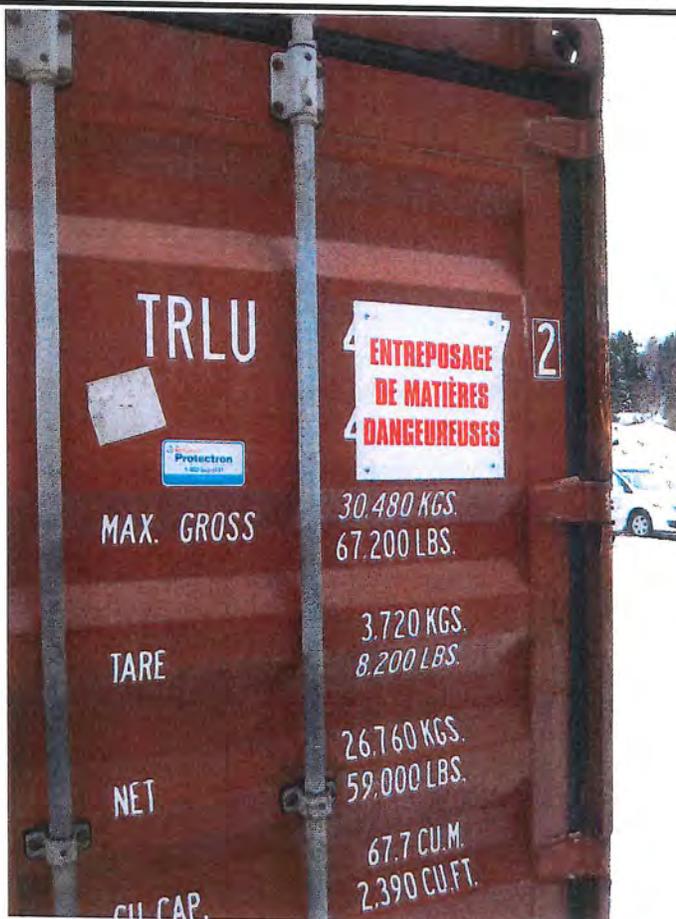
Photo # 6 :

Note : Une affiche a été installée sur l'une des portes extérieures du conteneur. Les portes du conteneur étaient fermées et cadénassées.
