RAPPORT D'INSPECTION

Centre de contrôle environnemental du Québec

N° intervention : 300967820 Type d'intervention : Inspection
N° gestion documentaire : 7610-15-01-03960-03 N° du rapport d'inspection : 401286983
N° demande : 200430617 Type de demande : Plainte à caractère environnemental
But de l'inspection : Vérifier le bien-fondé de la plainte concernant l'enfouissement de déchets (brique, métaux, acier, pneus...) dans une sablière.

Lieu inspecté
Nom du lieu : Jean-Marc Corbeil et Jeffrey Corbeil
Nom usuel du lieu : J.M.J Corbeil enr.
N° du lieu : X2156722 Type de lieu : sablière
Localisation du lieu inspecté :
Cadastre du Québec : 2760354
Coordonnées géographiques du lieu (GÉO NAD 83 degrés décimaux) : 45,795983000000;-73,887957000000

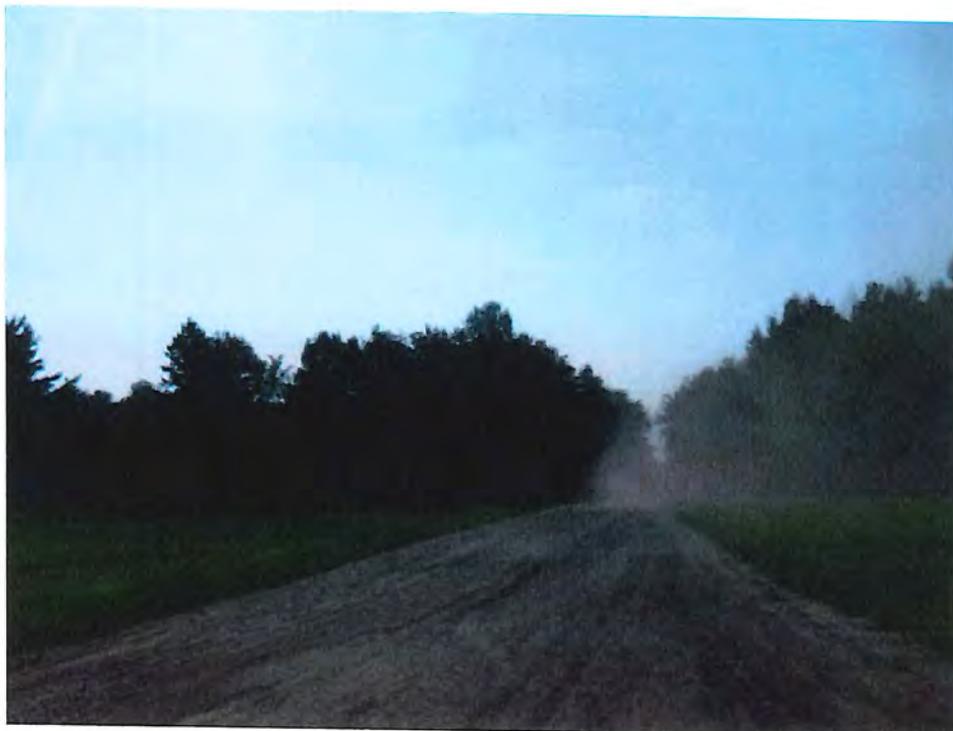
IMG_5823.JPG

- Aucun abat poussière n'a été appliqué sur les voies de circulation. Ainsi, la circulation des camions sur le site soulève d'importantes quantités de poussière. Toutefois, il est difficile de démontrer la susceptibilité environnementale occasionnée par les émissions de poussière en provenance de la sablière inspectée puisque la sablière se localise dans un secteur boisé et agricole et qu'aucune résidence ne se localise à proximité de celle-ci. Noter que l'article 31 du RCS (règlement sur les carrières et sablières) réfère à l'article 20 de la Loi sur la qualité de l'environnement (LQE).

Aucun abat poussière n'a été appliqué sur les voies de circulation. Ainsi, la circulation des camions sur le site soulève d'importantes quantités de poussière

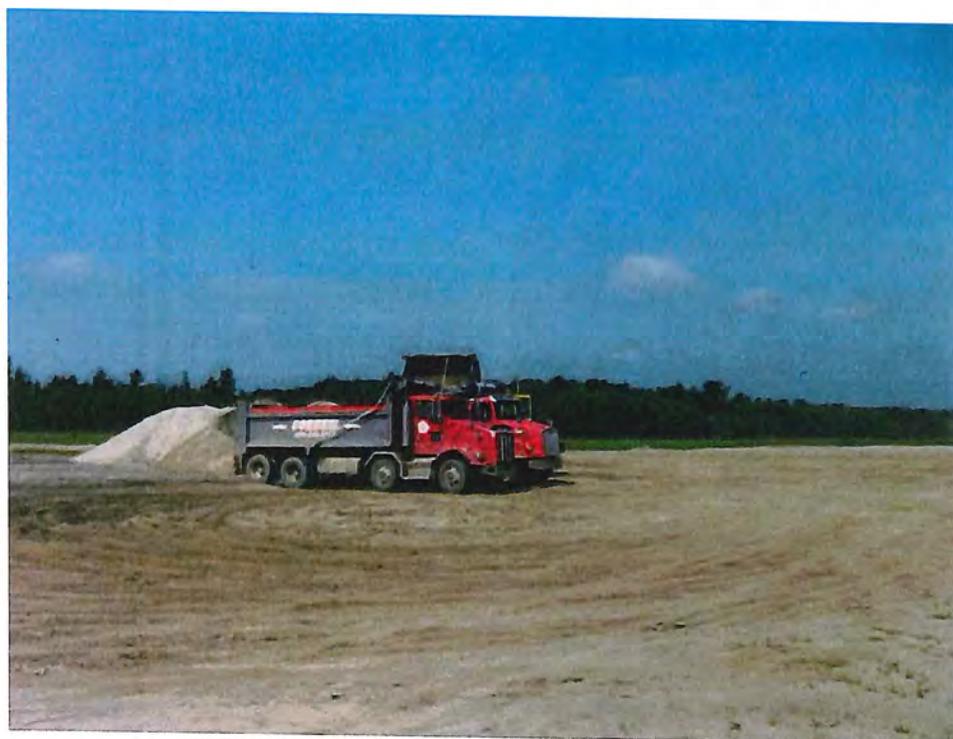
IMG_5825.JPG

- Plusieurs camions à benne identifiés Corbeil se présentent sur le site de la sablière au cours de l'inspection. Un chargeur sur roue assure le chargement de sable dans les camions. Une fois chargé, les camions quittent le site en empruntant la 1^{ière} rue.

Camion à benne identifié Corbeil sur le site de la sablière. Un chargeur sur roue assure le chargement de sable dans le camion.

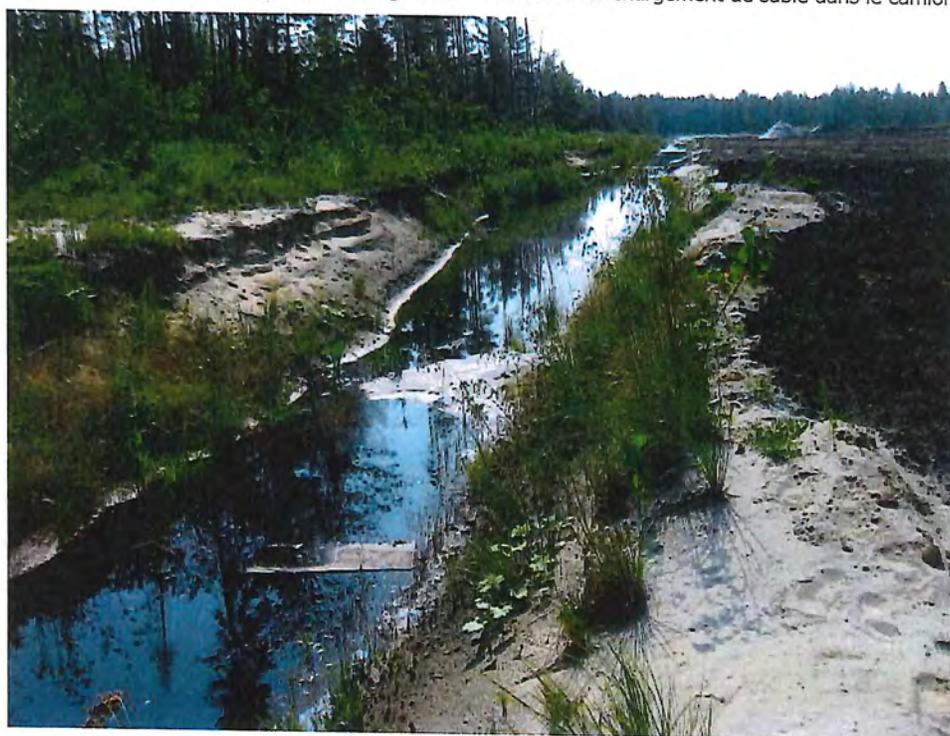
IMG_5830.JPG

- Un fossé longeant la limite nord-est de la sablière a été aménagé afin d'assurer le drainage des eaux de surface. Ce fossé est d'une largeur moyenne approximative de 5 m et de profondeur inconnue. L'eau présente des indices visuels d'activités bactériennes très élevés (iridescente importante à la surface de l'eau). Un fossé a également été aménagé sur la limite arrière du lot. Ce fossé est de dimension plus petite soit environ 1.5m de largeur. Comme mentionnée précédemment, l'eau présente des indices visuels d'activités bactériennes très élevés. L'eau dans ce fossé semble s'écouler vers le fossé localisé à la limite nord-est. Un troisième fossé traverse la sablière d'ouest en est. Un ponceau a été aménagé afin que les camions puissent traverser ce dernier.

Fossé longeant la limite nord-est de la sablière aménagé afin d'assurer le drainage des eaux de surface

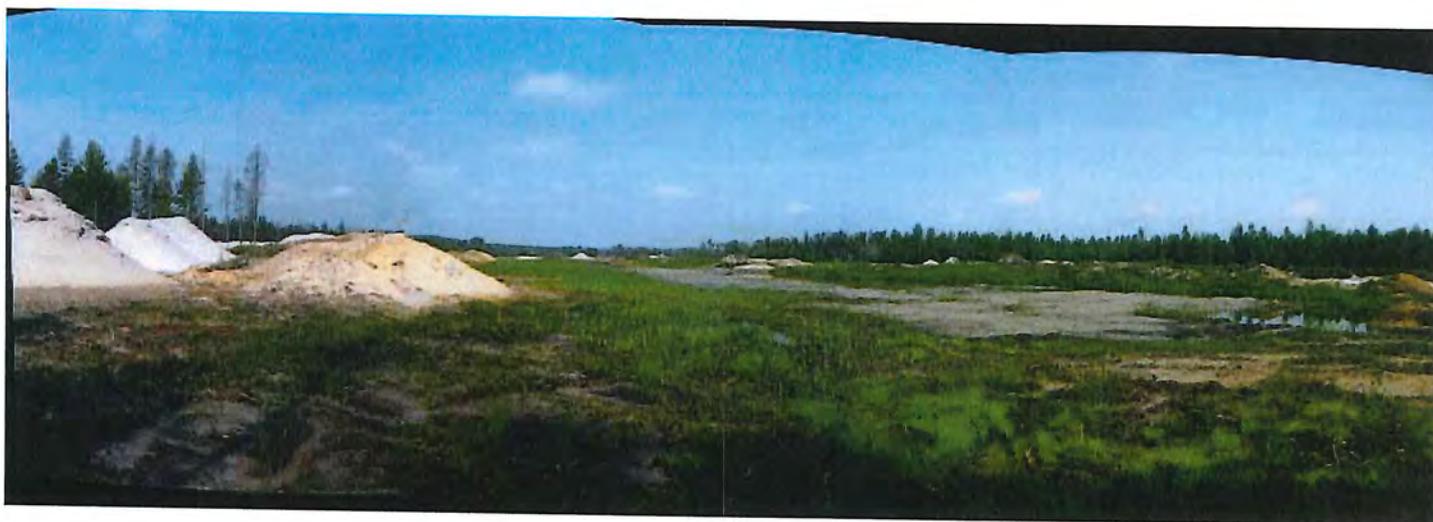
IMG_5835 Panorama.jpg

Vue d'ensemble d'une portion de la sablière (vue vers le Nord-Ouest)

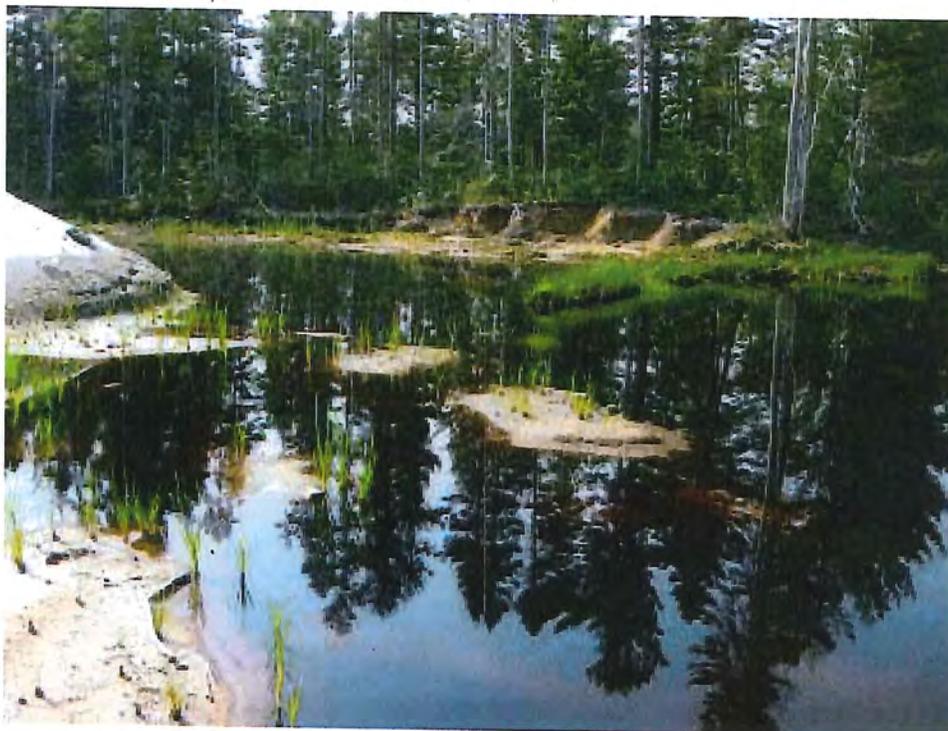
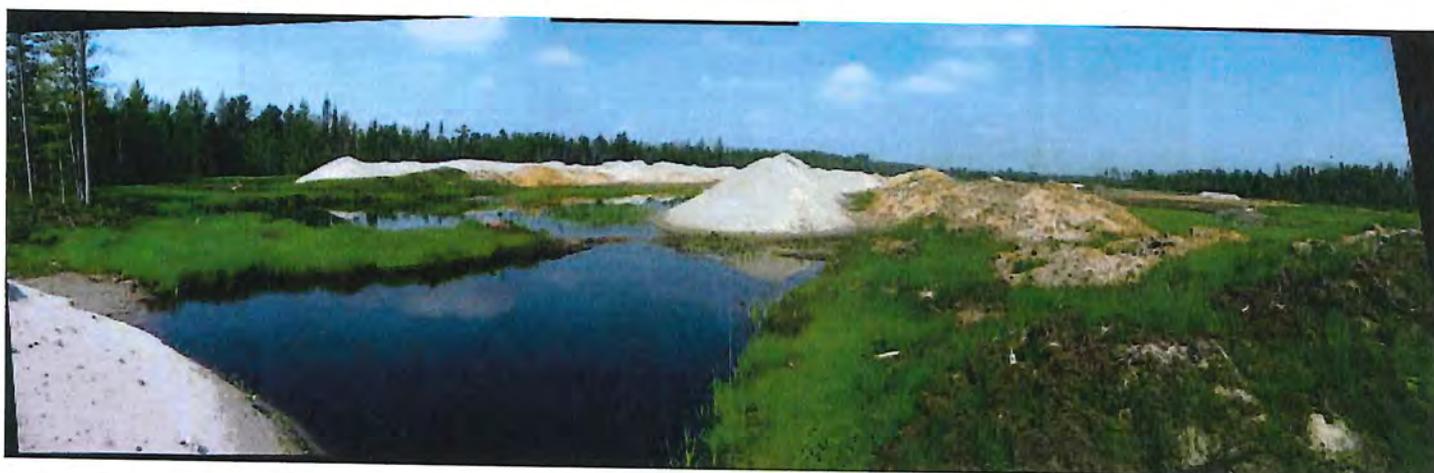
IMG_5840.JPG

- Dans le secteur sud-ouest de la sablière, il y a d'importantes accumulations d'eau au pourtour des amas de sable. Le boisé limitrophe s'apparente à un possible milieu humide. Il n'y a aucun fossé de drainage dans ce secteur.

Dans le secteur sud-ouest de la sablière, il y a d'importantes accumulations d'eau au pourtour des amas de sable. Le boisé limitrophe s'apparente à un possible milieu humide.

Idem photographie précédente.

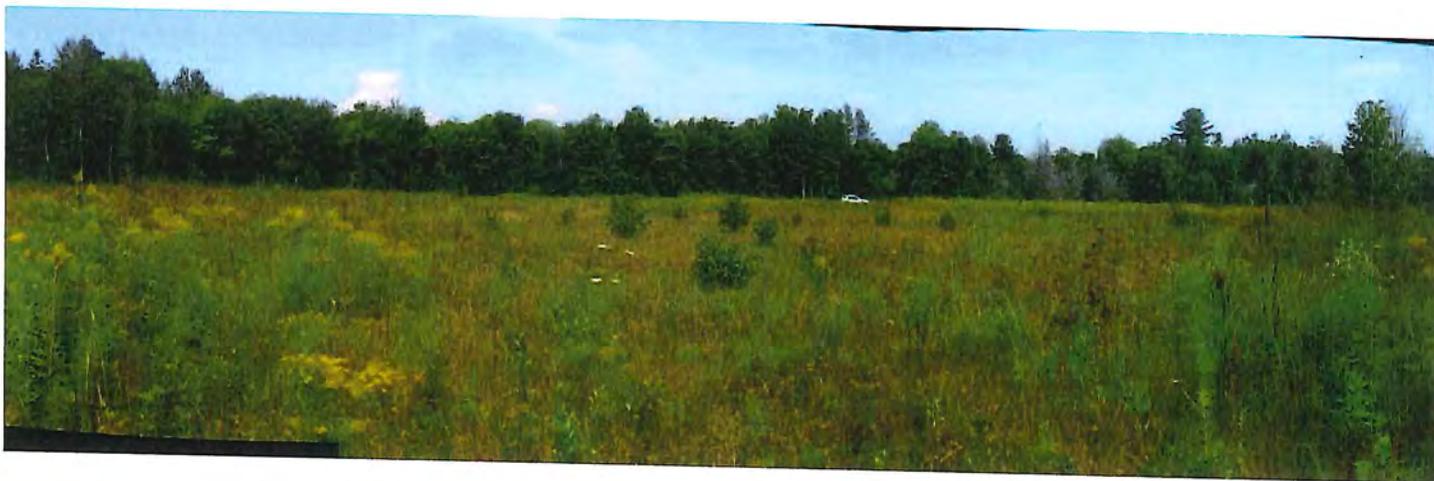
IMG_5861 Panorama.jpg

La portion Nord de la sablière est restaurée. Un couvert végétal recouvre la surface du sol.
