RAPPORT D'INSPECTION

Date de l'inspection : 2014-09-17

But de l'inspection : Faire le suivi de l'ANC du 2013-12-10 pour l'absence de végétation sur l'aire de type B, programme de contrôle N-1B et N1-E et vérification de l'avis de non assujettissement du 2013-09-17

Nom du lieu : Terre publique - Concessions minières de Glencore Canada Corporation - Murdochville

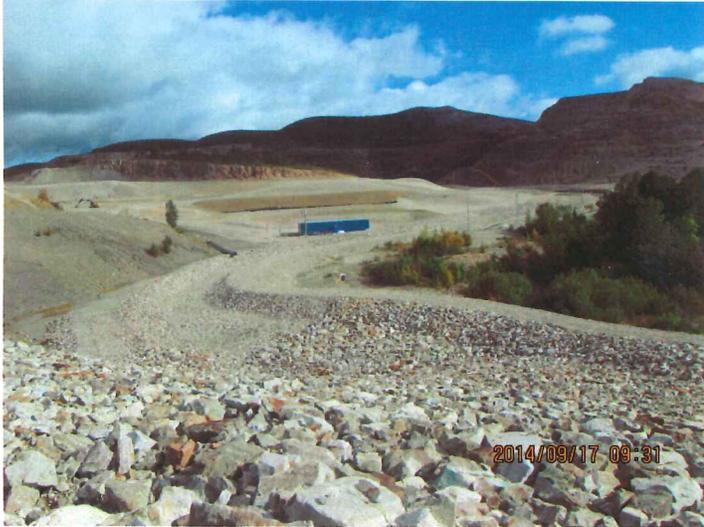
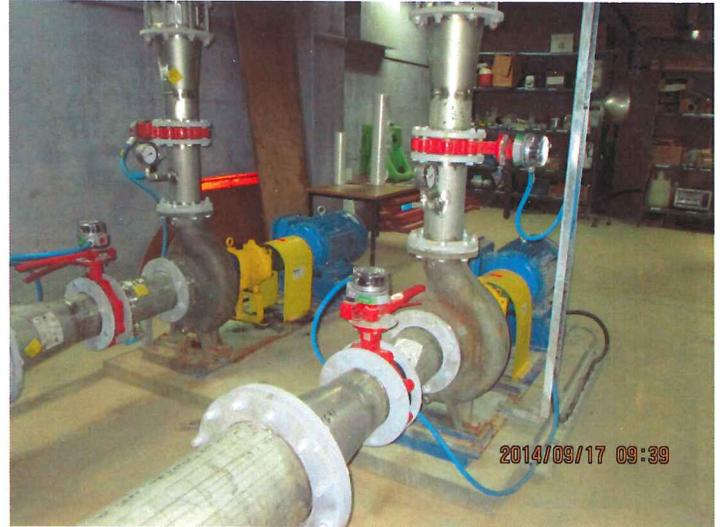
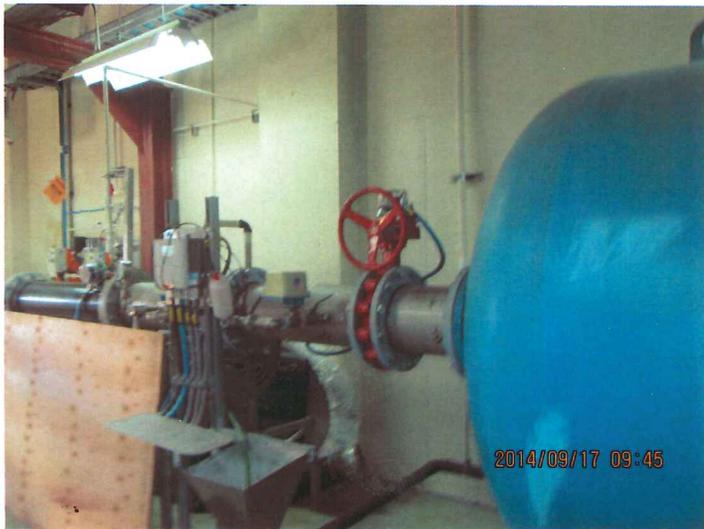
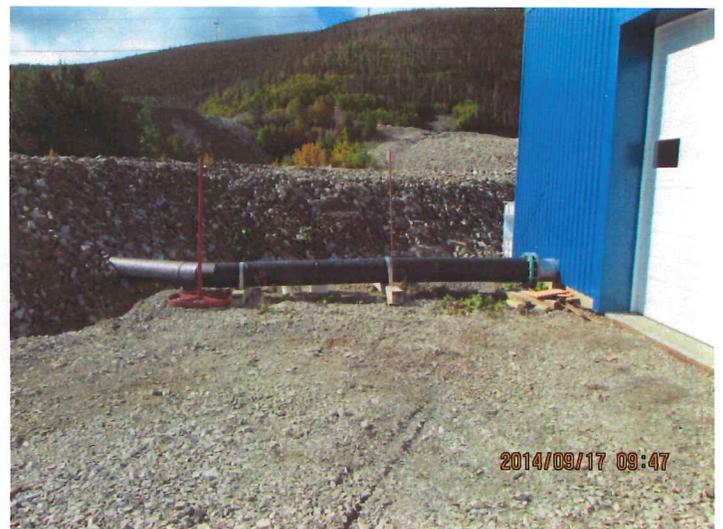
- M Chapados explique que l'usine a une capacité de 300 m³ / h Il explique le fonctionnement des eaux traitées

Photo 1. Usine de traitement des eaux

Photo 2. Usine de traitement des eaux

Photo 3. Usine de traitement des eaux

Photo 4. Usine de traitement des eaux

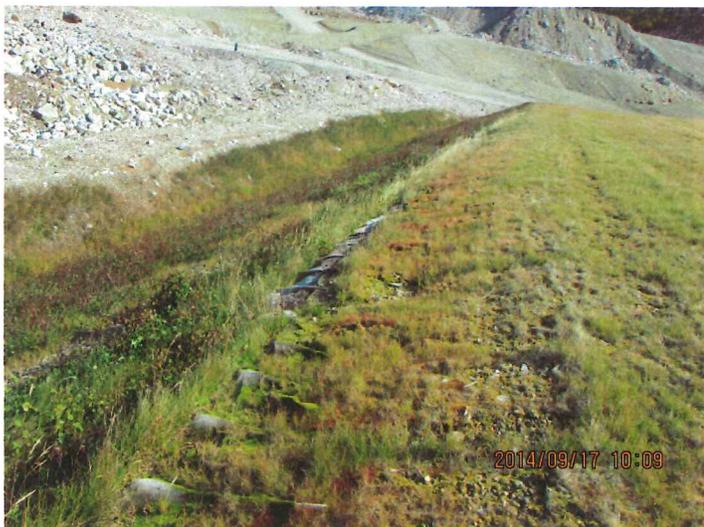
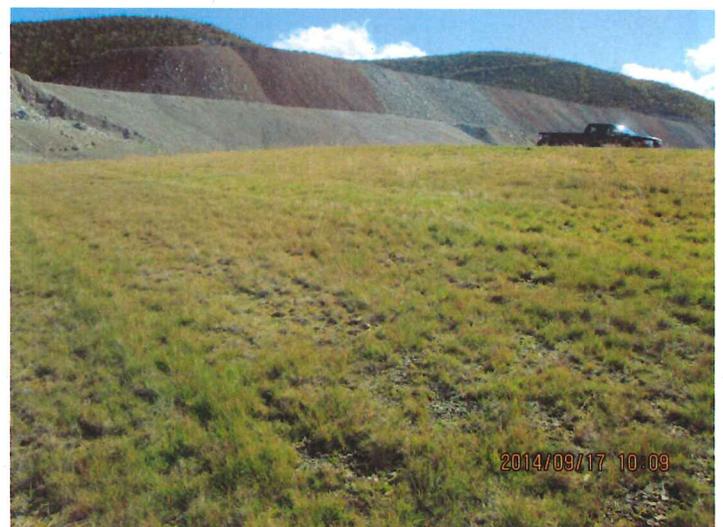
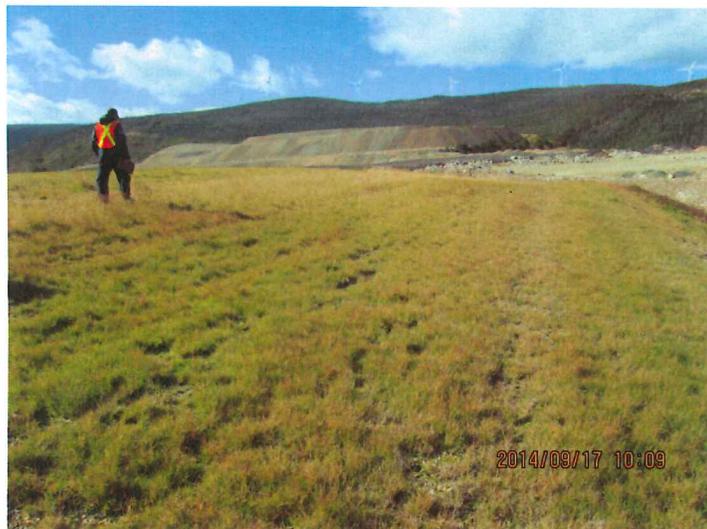
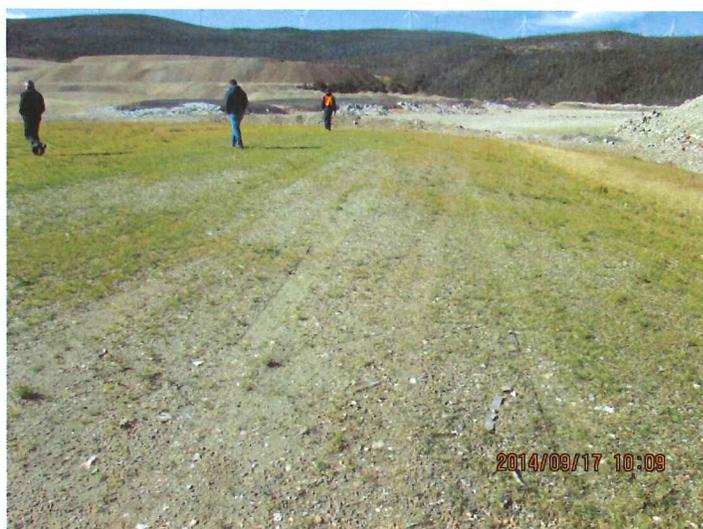
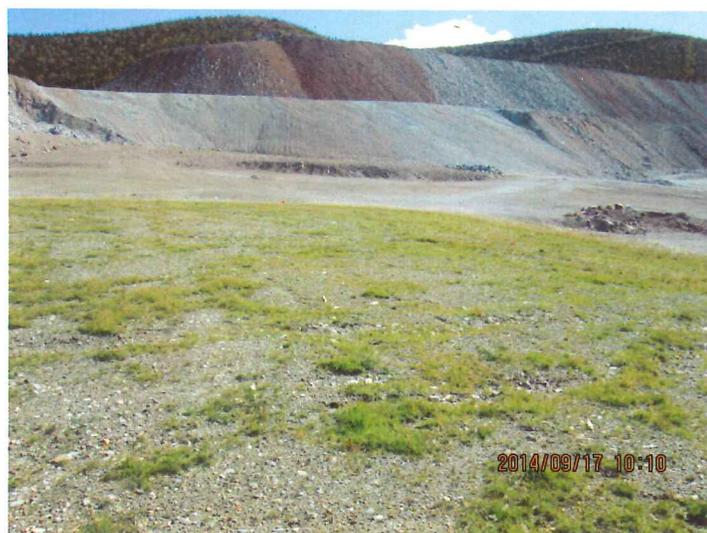
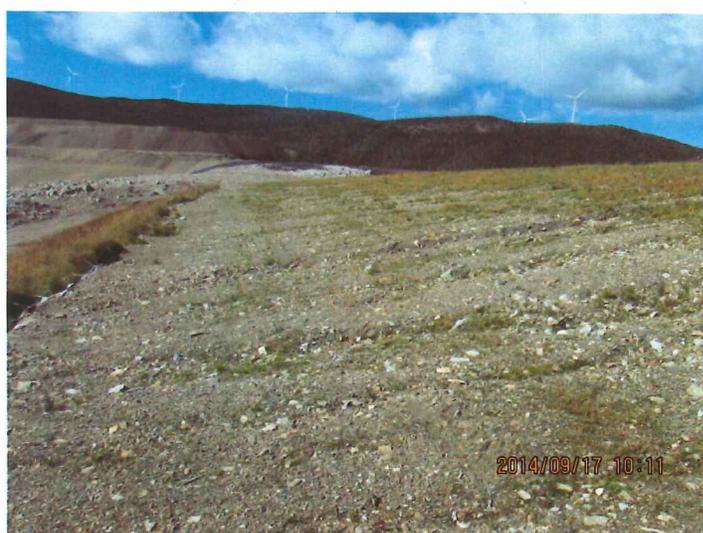
- L'aire d'accumulation des résidus miniers lixiviables a été végétée.
- La végétation n'est pas très dense où l'aire est exposée le plus longtemps au soleil et au vent.
- À l'exutoire, quelques gouttes s'en écoulent. (environ 33 gouttes en 10 sec)
- M Chapados explique que la végétation a de la difficulté étant donné les conditions climatiques mais est confiant que celle -ci finira par être plus dense.

Manquement corrigé suite à l'avis envoyé le 10 décembre 2013.

Photo 5. Aire d'accumulation de type B

Photo 6. Aire d'accumulation de type B

Photo 7. Aire d'accumulation de type B

Photo 8. Aire d'accumulation de type B

Photo 9. Aire d'accumulation de type B

Photo 10. Aire d'accumulation de type B

- L'aire de type B devra être suivi de près étant donné la fragilité de la végétation. (À voir lors de la prochaine inspection).
- Des travaux correctifs devront être apportés au parc à résidus miniers # 3 sur la portion Sud-Est.
- Il reste à disposer environ 400 m³ de briques du convertisseur.
- Des travaux d'amélioration de la couverture végétale seraient souhaitables pour les parcs à résidus miniers # 1 et # 2

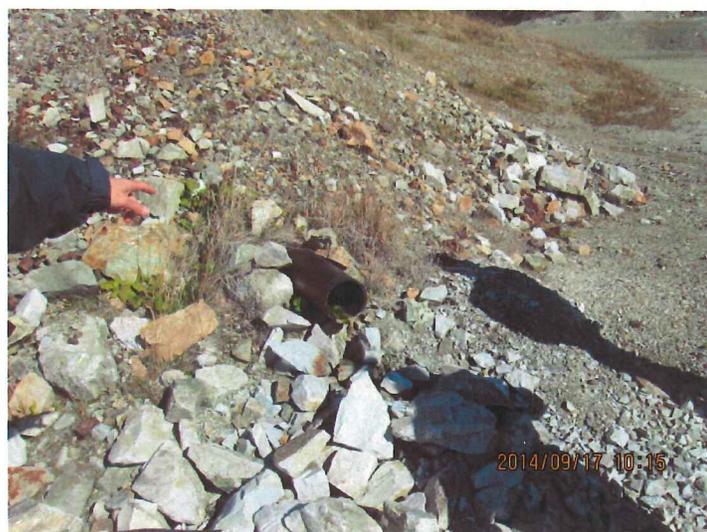
Photo 11. Effluent de l'aire de type B 33 gouttes en 10 sec

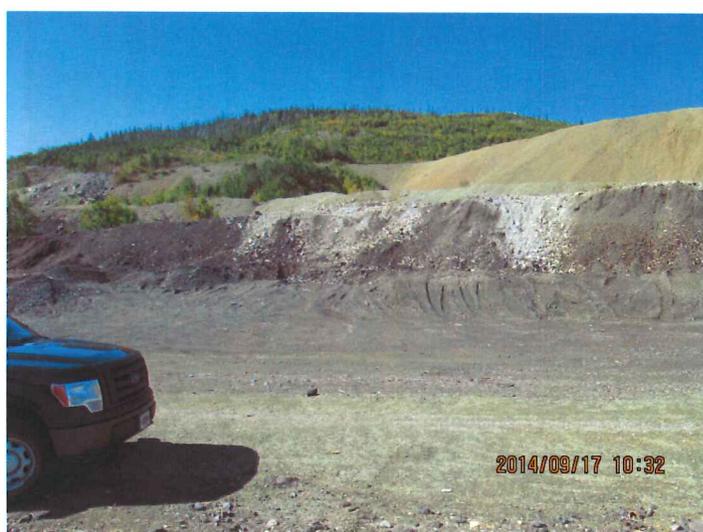
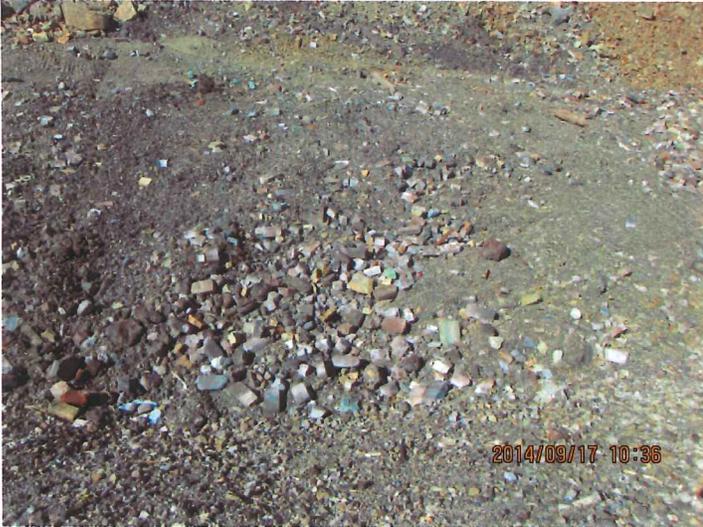
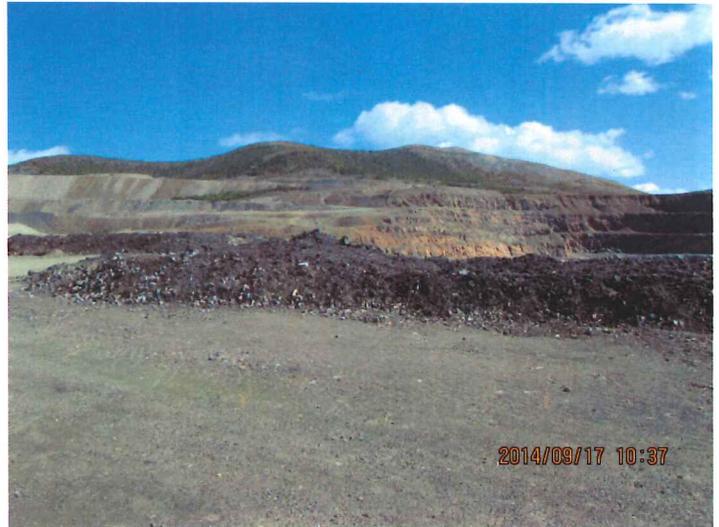
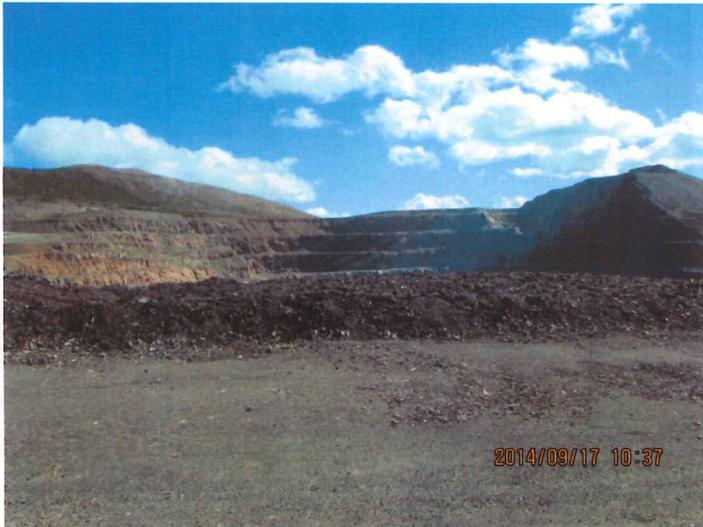
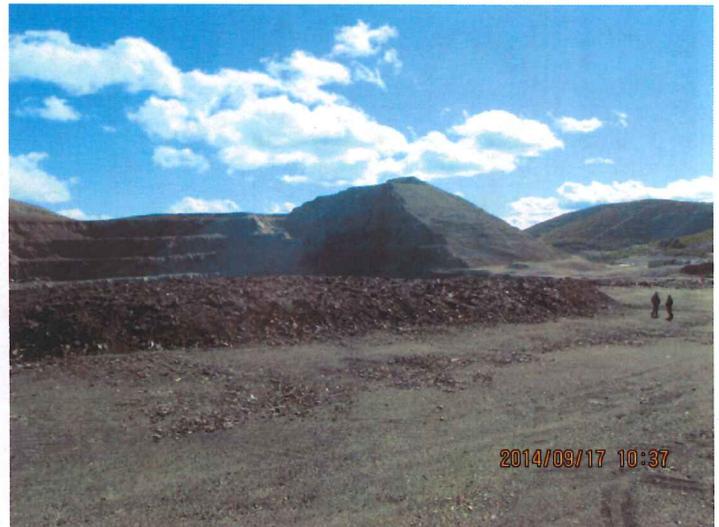
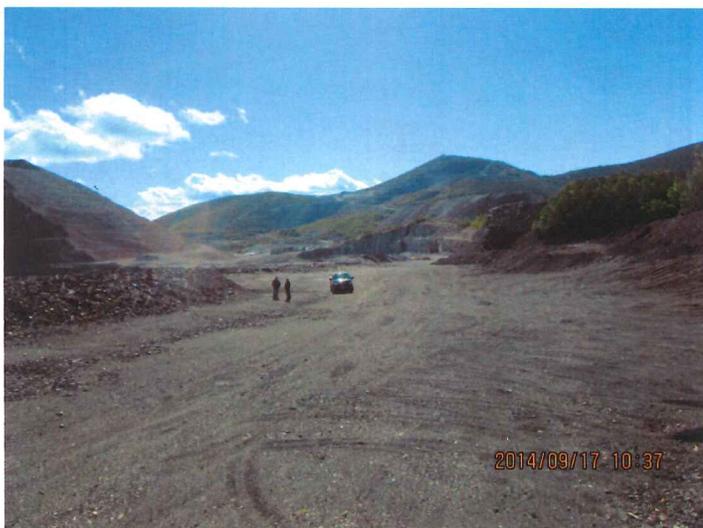
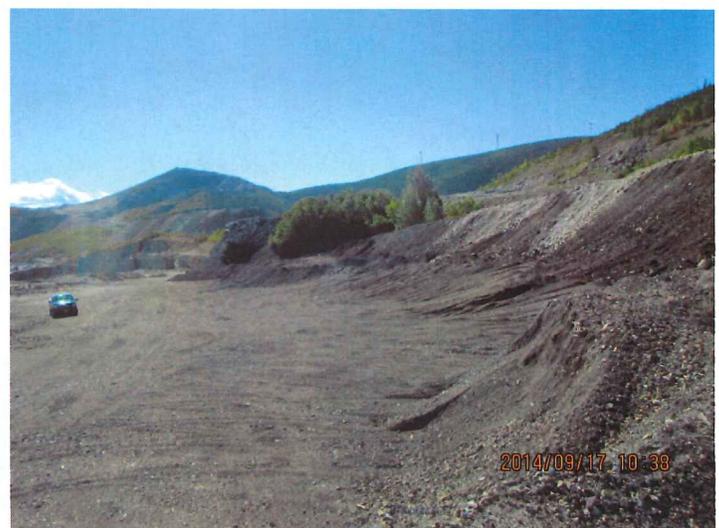
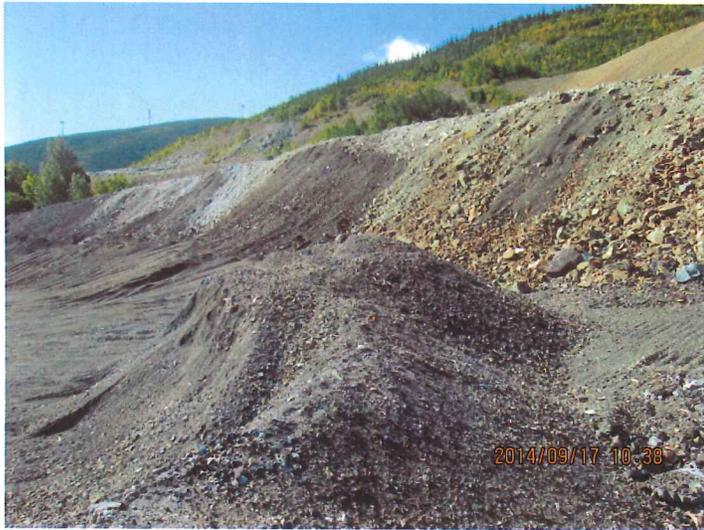
- Il reste environ 400m³ de briques.
- M dit que les briques ont été transportées au parc à résidus miniers # 2 comme prévu.
- Yan chef d'équipe cceq dit a M Chapados qu'il devra finaliser de ramasser ses briques, M Chapados dit qu'il trouvera un moyen d'en disposer sur le site.

Photo 12. Briques du convertisseur

Photo 13. Briques du convertisseur

Photo 14. Briques du convertisseur

Photo 15. Briques du convertisseur

Photo 16. Briques du convertisseur

Photo 17. Briques du convertisseur

Photo 18. Briques du convertisseur

Photo 19. Briques du convertisseur

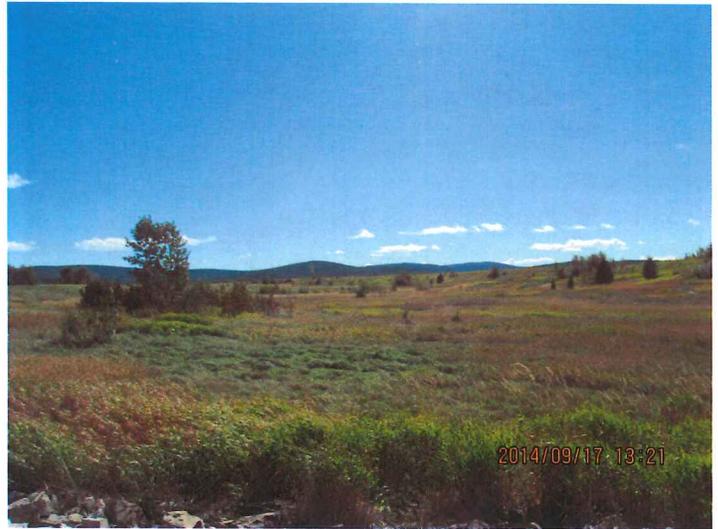
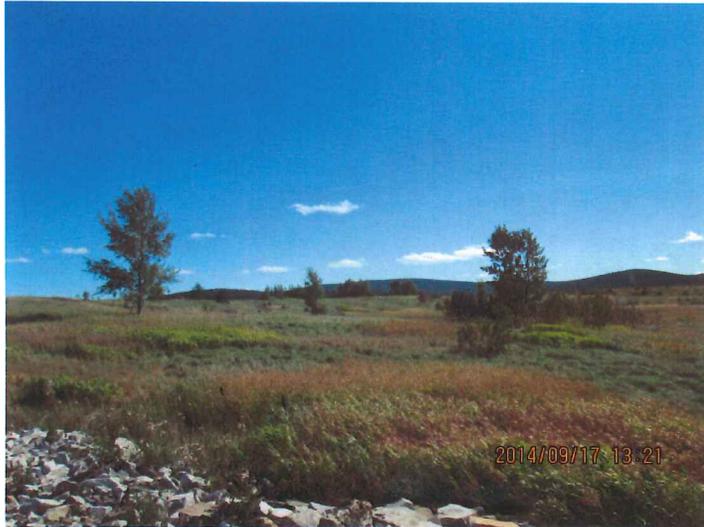
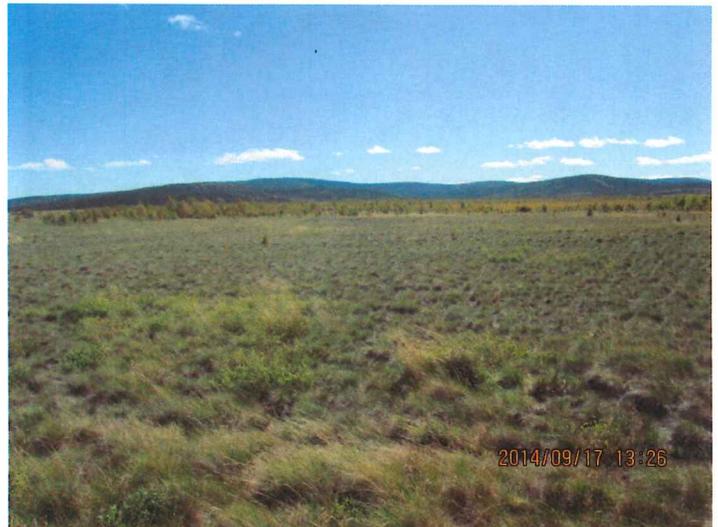
- M Chapados dit qu'il a fait revégété il y a 3 semaines. Il dit qu'encore à cet endroit la situation climatique n'aide pas à la prise de la végétation.

Photo 20. Parc à résidus # 1

Photo 21. Parc à résidus # 1

Photo 22. Parc à résidus # 1

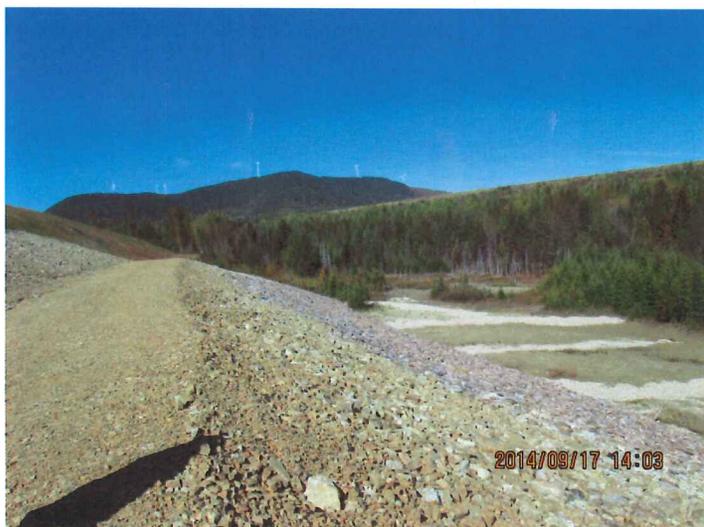
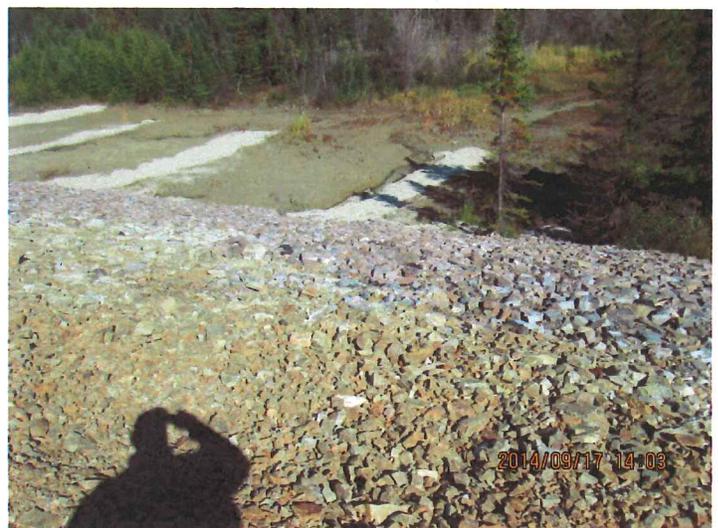
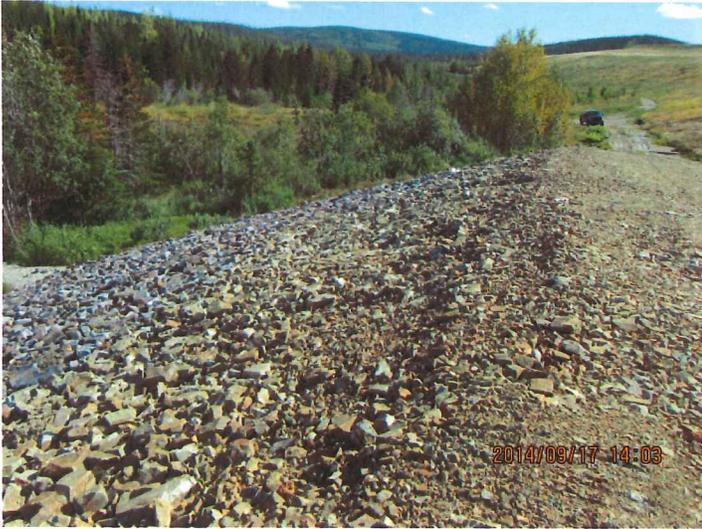
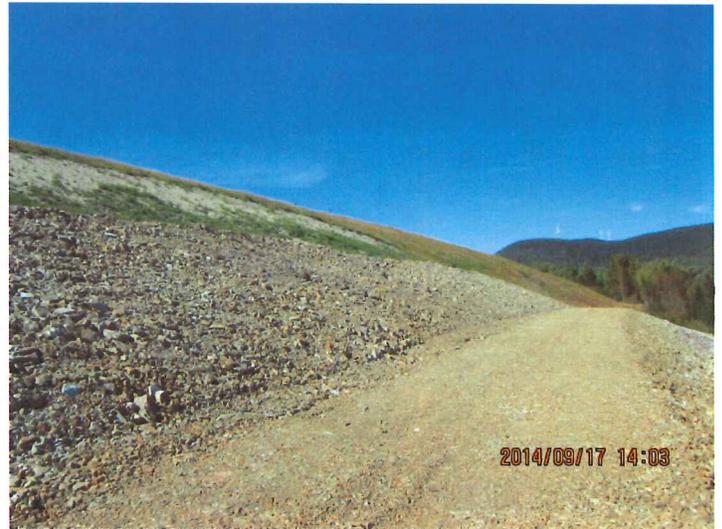
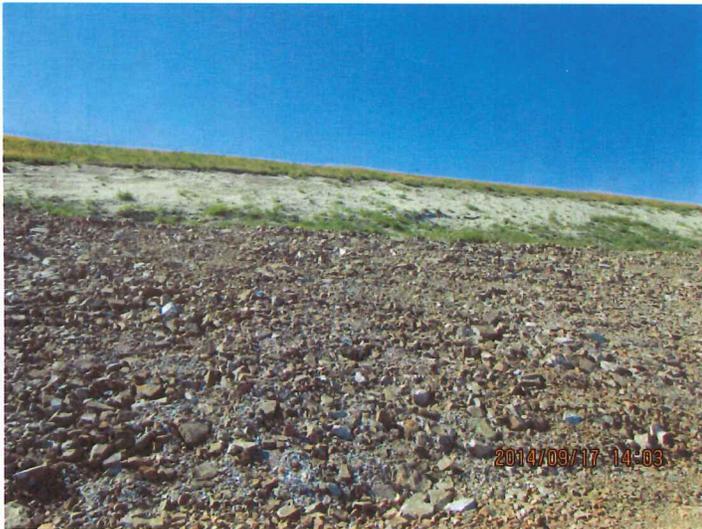
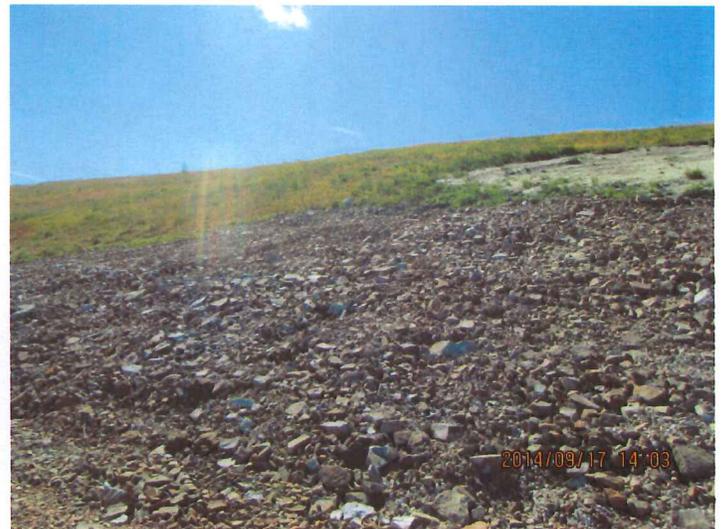
- Les briques du convertisseur ont été transportées au parc à résidus cette année.
- Les travaux ont durés près d'un mois et demi.
- Les travaux ont été faits comme demandé au c.a délivré par le MDDELCC.
- Je prend quelques mesures avec mon télémètre. La portion où les briques ont été déposées a une longueur d'environ 127 m, par une hauteur d'environ 35 m avec une pente de 40%.
- Des travaux de revégétation auraient été effectués selon M. Chapados. Celui-ci veut améliorer la couverture végétale du site en 2015.

Photo 23. Parc à résidus # 2 disposition des briques du convertisseur

Photo 24. Parc à résidus # 2 disposition des briques du convertisseur

Photo 25. Parc à résidus # 2 disposition des briques du convertisseur

Photo 26. Parc à résidus # 2 disposition des briques du convertisseur

Photo 27. Parc à résidus # 2 disposition des briques du convertisseur

Photo 28. Parc à résidus # 2 disposition des briques du convertisseur

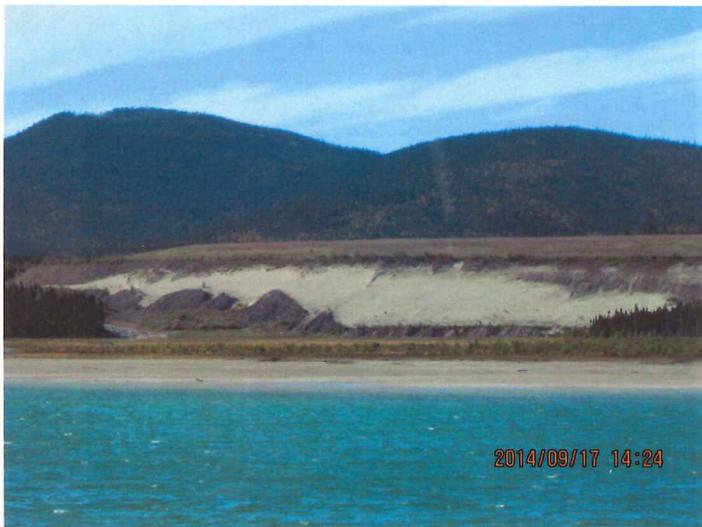
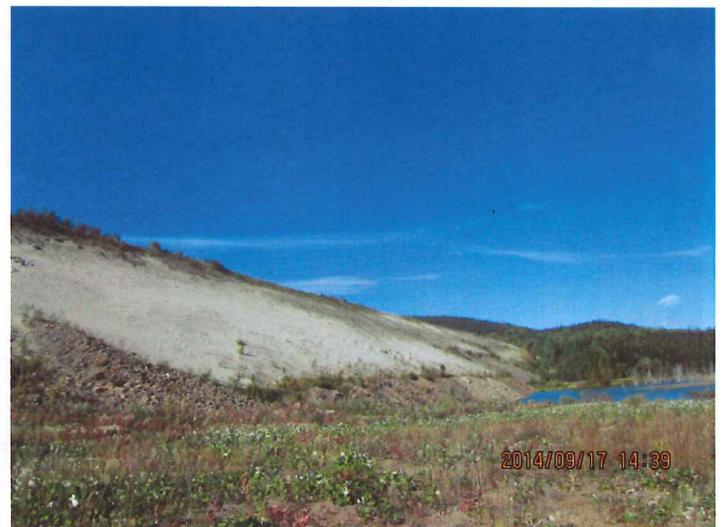
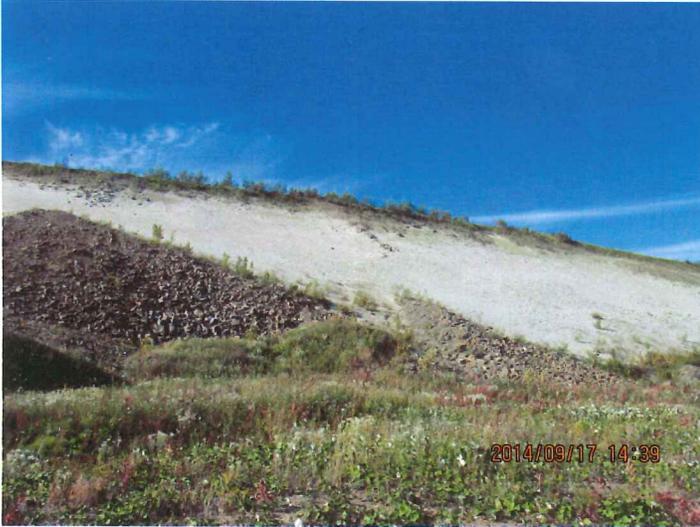
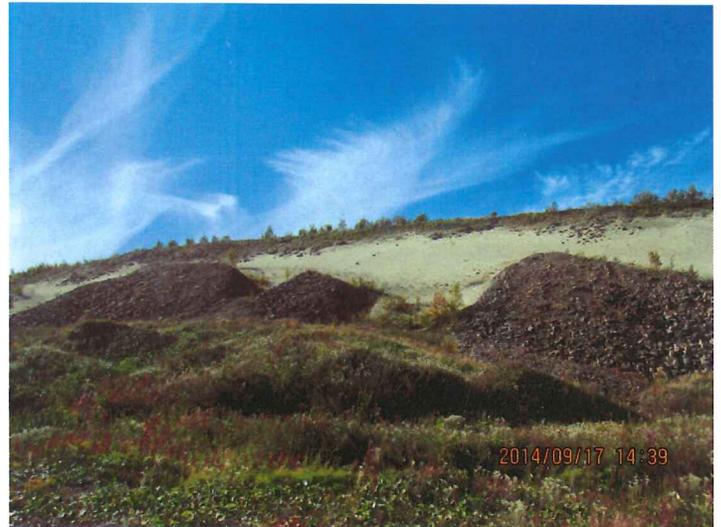
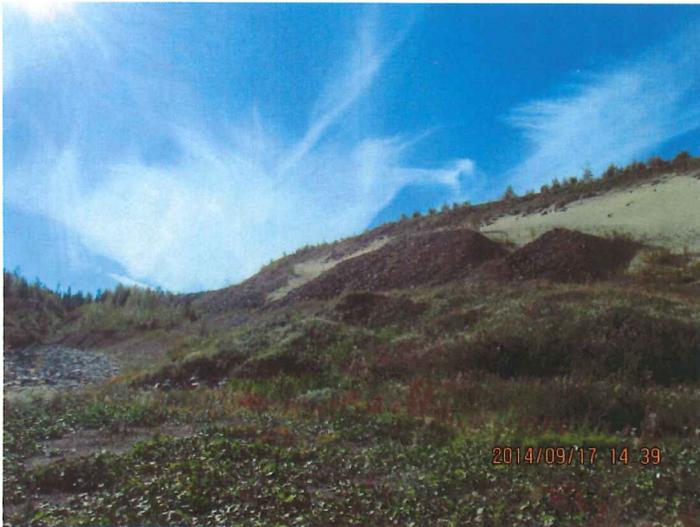
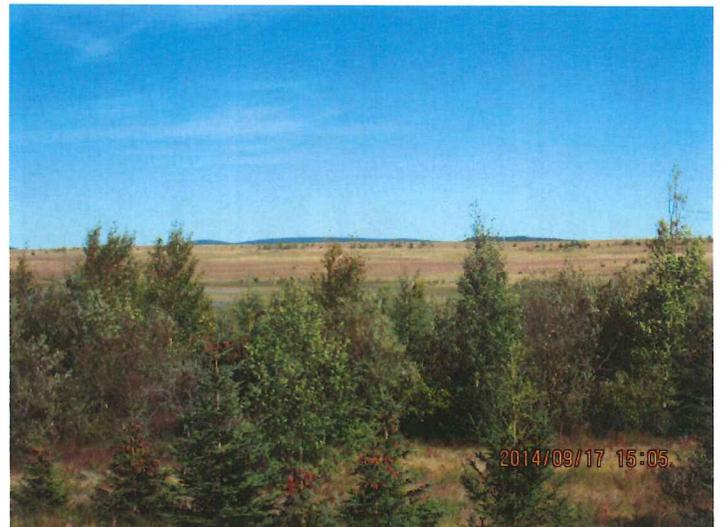
- Pour ce parc à résidus miniers nous pouvons constater qu'il manque de la végétation sur la partie sud-est du parc. Coordonnées gps N 48,91228 W 65,49610. Voir carte en annexe # 1 et # 2
- La longueur est plus de 400 m
- La pente est d'environ 60%
- Il est discuté avec M Chapados que nous allons vérifier auprès du ministère si cette situation est acceptable. Je l'informe que je ferai un retour avec lui.

Photo 29. Parc à résidus minier # 3

Photo 30. Parc à résidus minier # 3

Photo 31. Parc à résidus minier # 3

Photo 32. Parc à résidus minier # 3

Photo 33. Parc à résidus minier # 3

Photo 34. Plateau du parc à résidus minier # 3

Suite à une inspection du site minier de Glendore à Murdochville le 17 septembre 2014 nous avons constaté qu'il y avait une couche de résidus miniers qui recouvrait la digue sud-est du parc à résidus miniers no 3. L'inclinaison de la pente est d'environ 60% et elle est d'une longueur de plus de 400m.

La compagnie nous a expliqué que depuis des dizaines années ce parc subit de l'érosion éolienne et les vents ont poussés les résidus miniers sur la pente de la digue sud-est jusqu'à la recouvrir totalement. Maintenant le dessus du parc à résidus miniers no 3 est revégété à notre satisfaction. Cependant nous nous demandons si l'état de la digue sud-est est acceptable car il y a présence de résidus miniers à ciel ouvert.

J'ai pris connaissance des photos et je suis d'avis que la digue dans l'état actuel ne correspond pas à l'état satisfaisant visé par la réalisation des travaux de restauration. Voici la définition de l'état satisfaisant selon le Guide et modalités de préparation du plan et exigences générales en matière de restauration des sites miniers au Québec (<http://www.mern.gouv.qc.ca/publications/mines/restauration/restauration-guifrmin.pdf>)

L'état actuel de la digue ne permet pas de limiter la propagation de résidus miniers qui sont susceptibles de porter atteinte au milieu récepteur et il ne s'agit pas d'un état visuellement acceptable. Des travaux correcteurs doivent donc être apportés afin de compléter la restauration du parc.

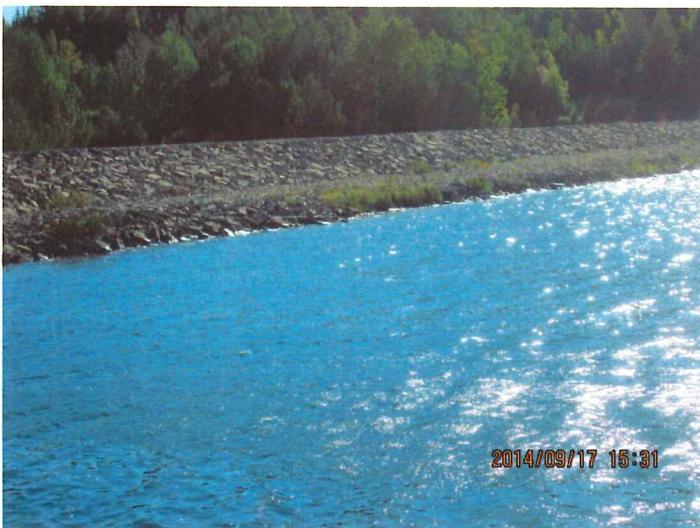
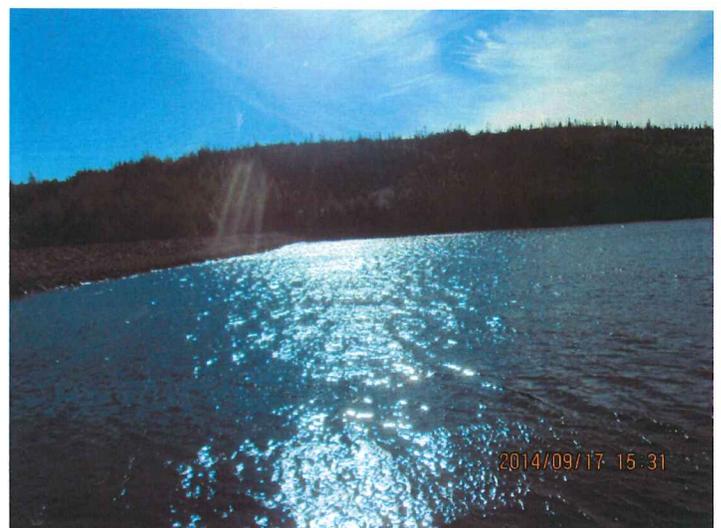
- Vérification du barrage à l'effluent final, celui-ci ne comporte pas de fuite.
- N'est pas endommagé et est en bon état.

Photo 35. Barrage avec retenue d'eau, effluent final

Photo 36. Barrage avec retenue d'eau, effluent final

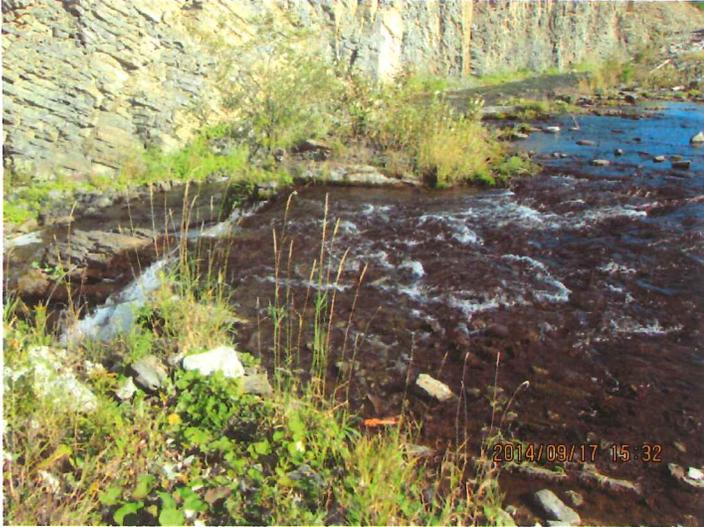
Photo 37. Effluent final

Pour terminer l'inspection nous vérifions l'effluent final. Photo 37

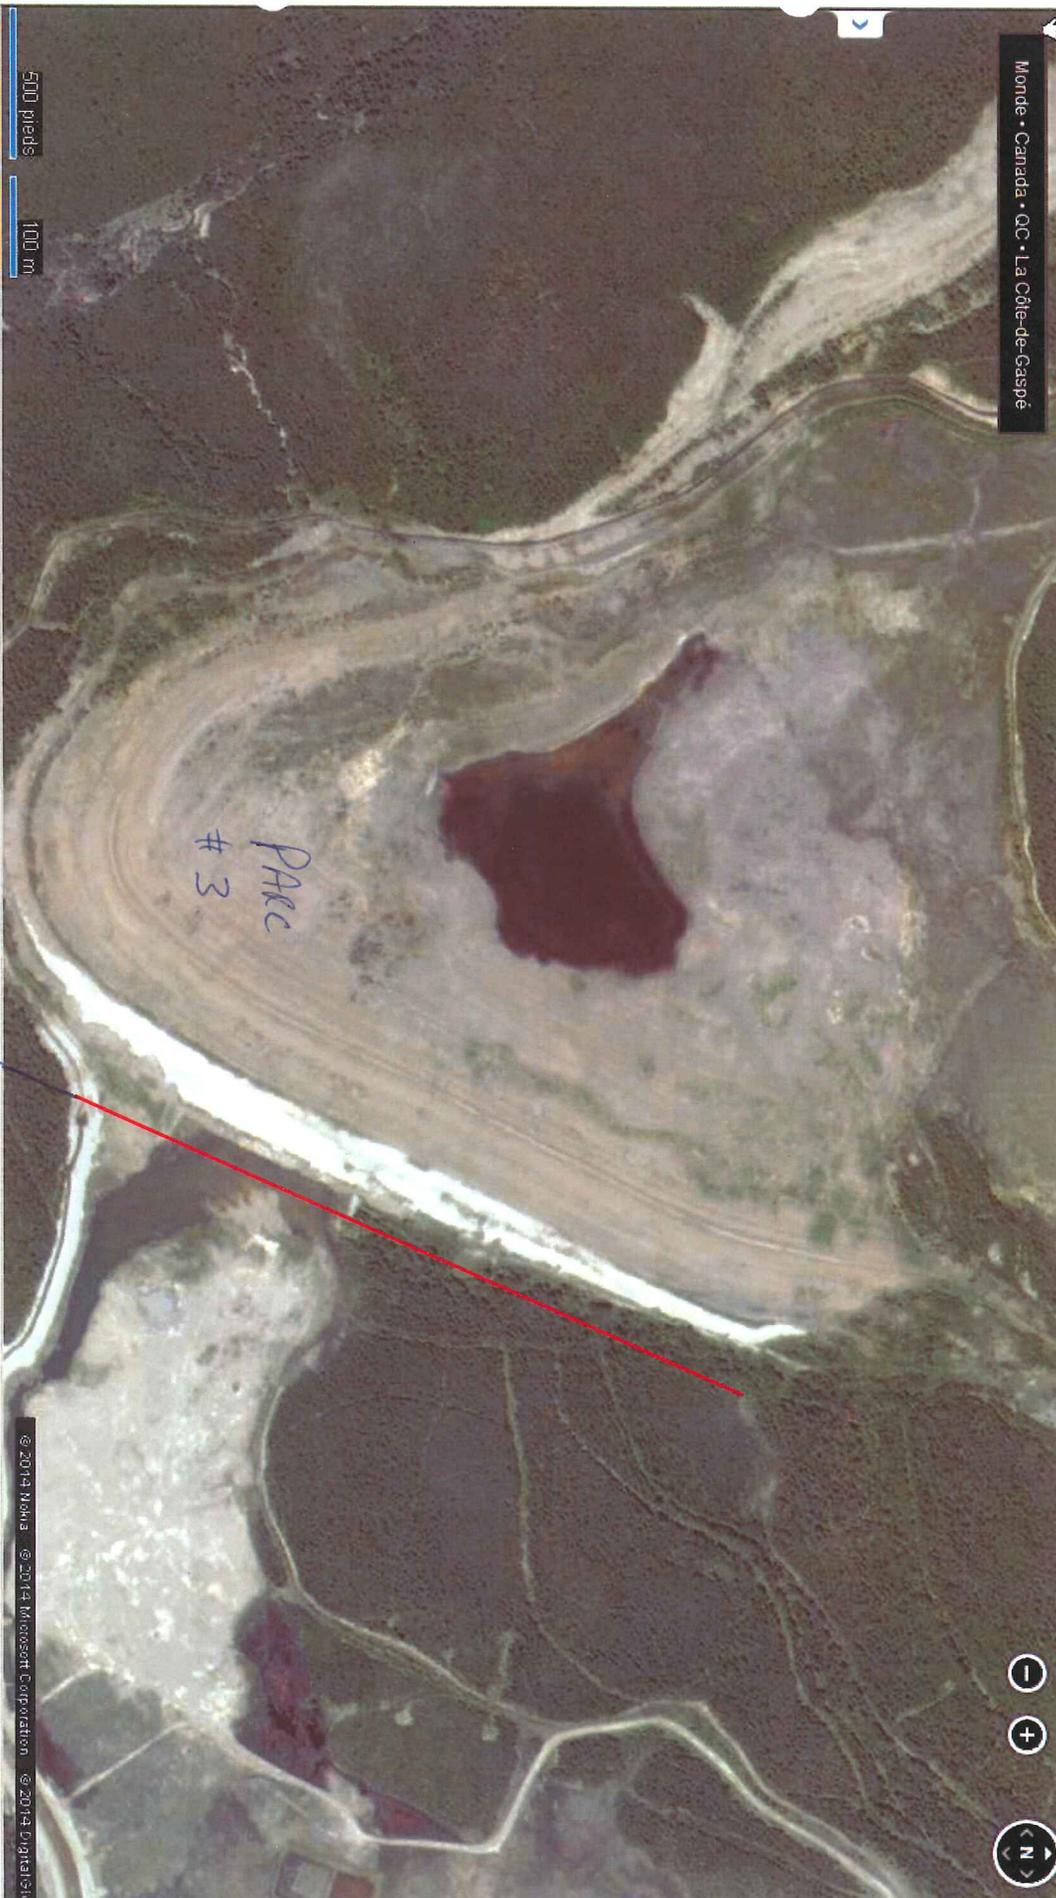
parc à résidus miniers 3 Murdochville

Manque de végétation.

Pente sans végétation,
