Objet : Demande d'accès à l'information concernant l'intervention d'urgence a l'adresse
1075, Croissant des Hauteurs à Saint-Hippolyte

INTERVENTION TERRAIN

N° intervention : 300994204	Type d'intervention : Intervention d'urgence-environnement (terrain)
N° gestion documentaire : 7110-15-15-75045-093	N° du rapport d'urgence : 401298005
N° demande : 200394985	Type de demande : Urgence
Catégorie : <input checked="" type="checkbox"/> 1 <input type="checkbox"/> 2 <input type="checkbox"/> 3	
Objet de l'intervention : Saint-Hippolyte- Deversement de 1000 litres de sielsel à la suite d'un incendie de 4 camions.

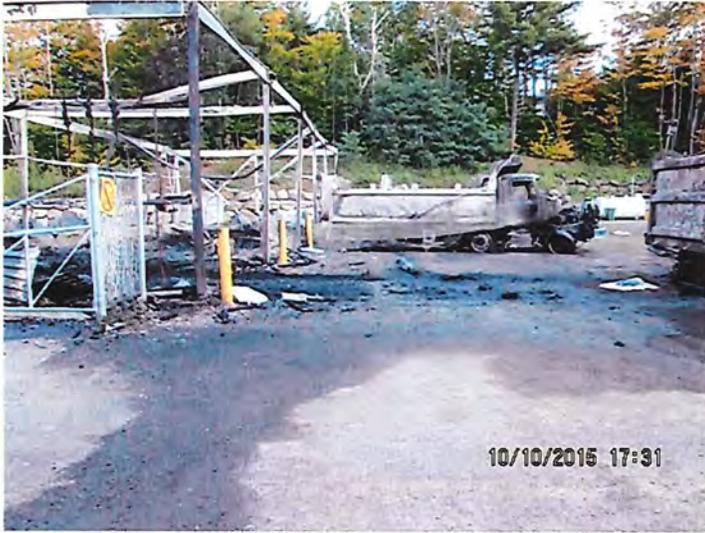
Photo 1 : IMG_0867.JPG : Garage complètement détruit

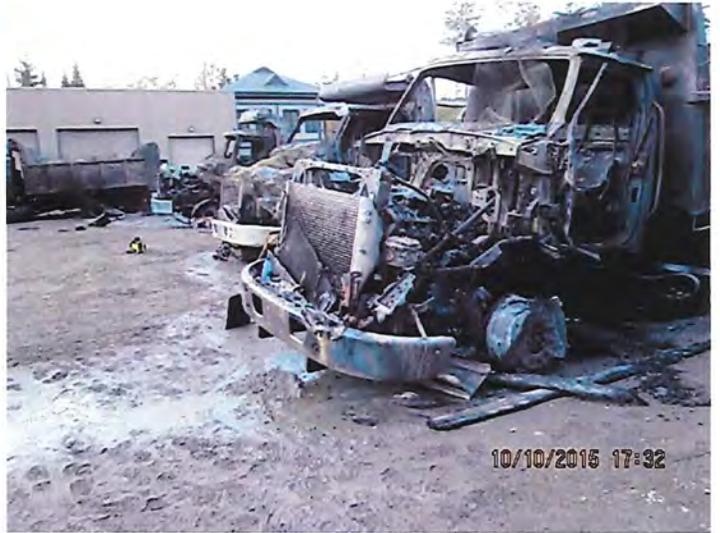
Photo 2 : MG_0868.JPG : Camions calcinés.

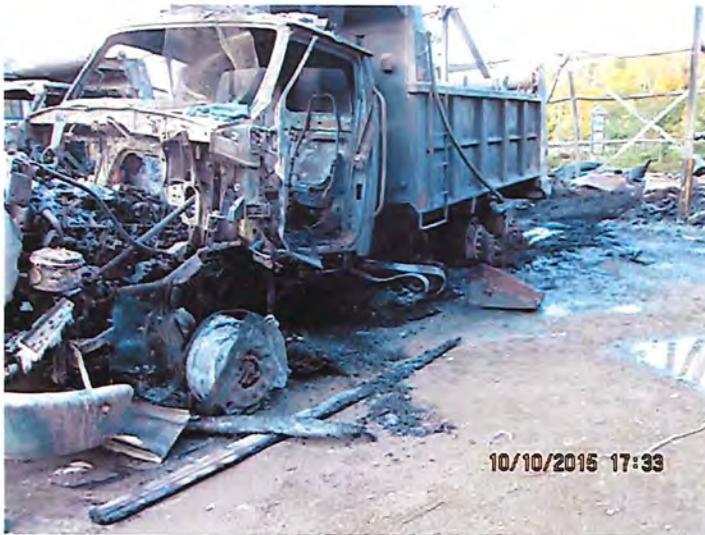
Photo 3 : IMG_0869.JPG : Réservoir de diesel fondu

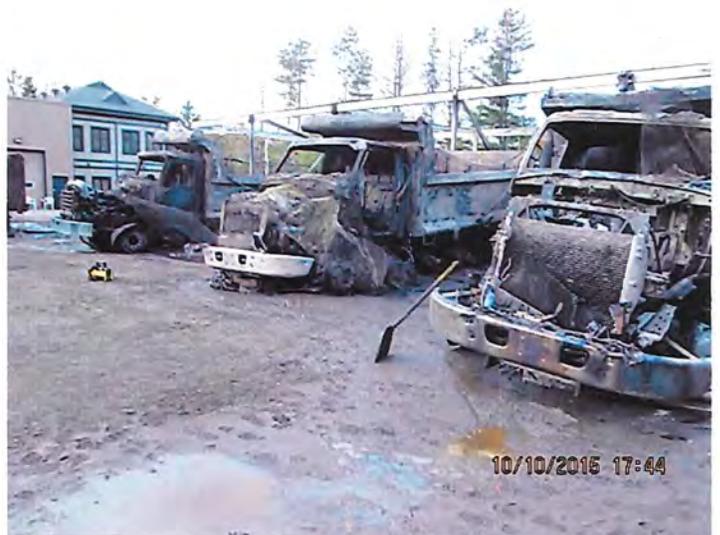
Photo 4 : IMG_0870.JPG : Camions calcinés

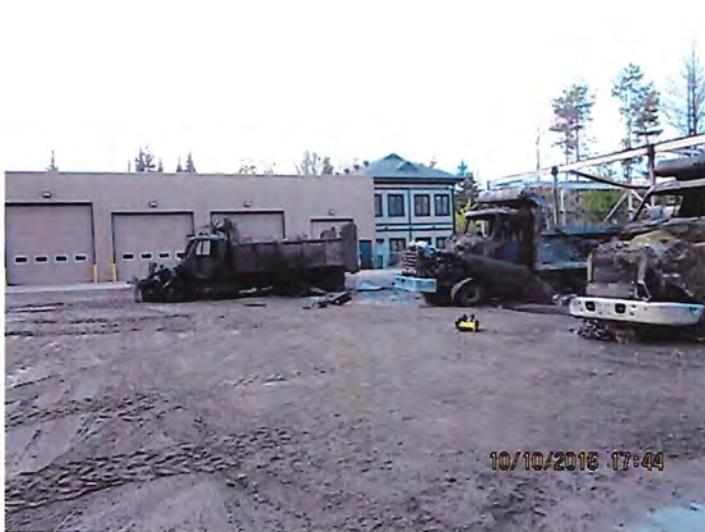
Photo 5 : IMG_0871.JPG : Terrain en gravier.

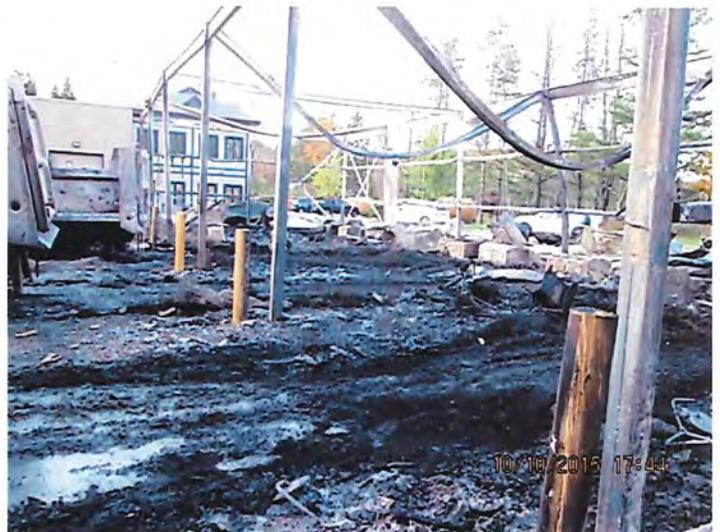
Photo 6 : IMG_0873.JPG : Boues de terre contaminée par l'hydrocarbure.

- Demander le rapport de décontamination.
- Fermer l'intervention

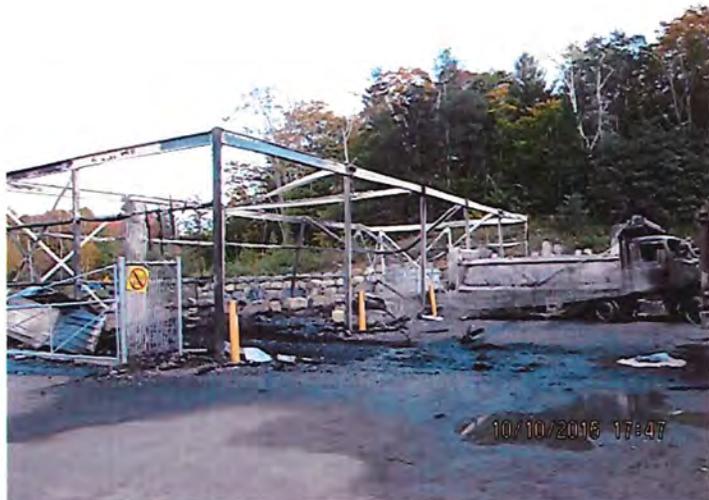
Photo 7 : IMG_0874.JPG : Structure métallique partiellement détruite.

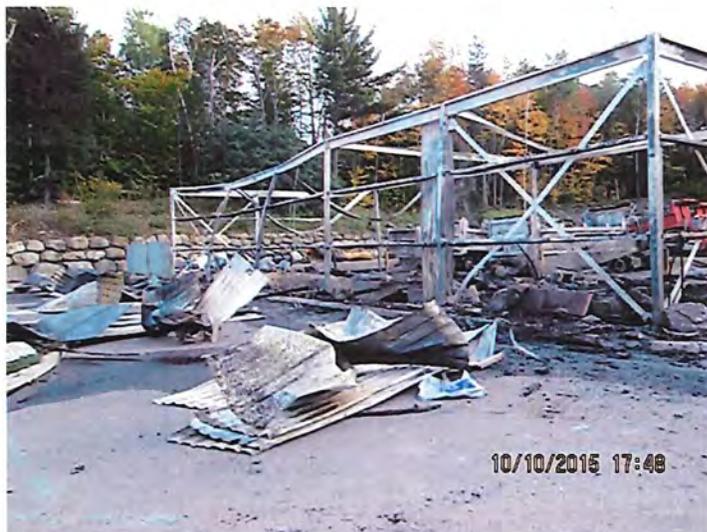
Photo 8 IMG_0875.JPG : Débris métalliques.

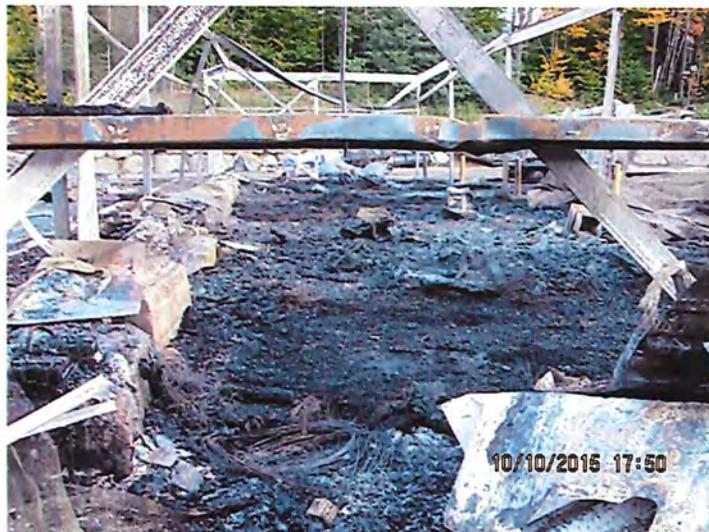
Photo 9 : IMG_0876.JPG : Mélange de terre contaminés et de cendre.

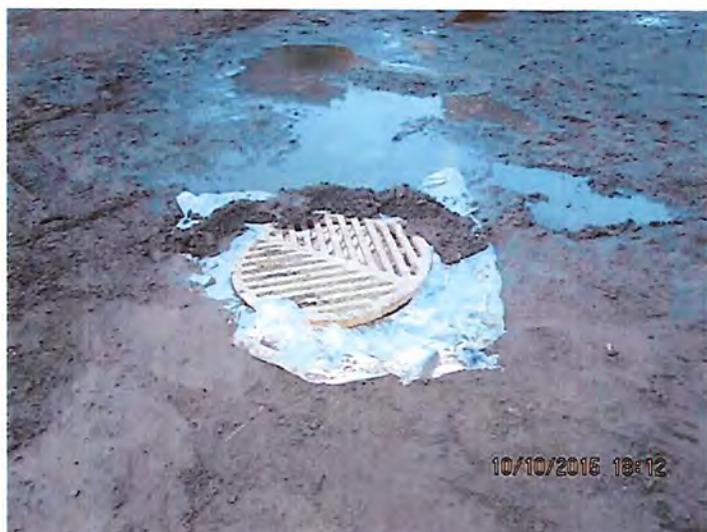
Photo 10 : IMG_0877.JPG : Égout pluvial sécurisé. Membrane en plastique et digue de terre.

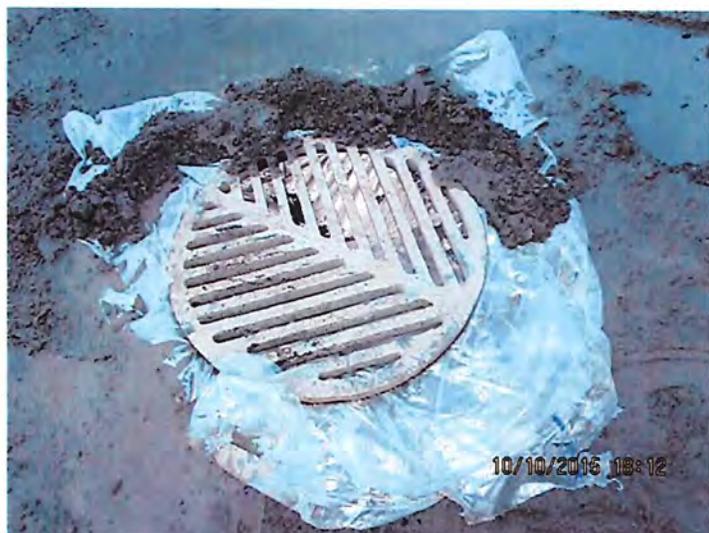
Photo 11 : IMG_0878.JPG : Idem

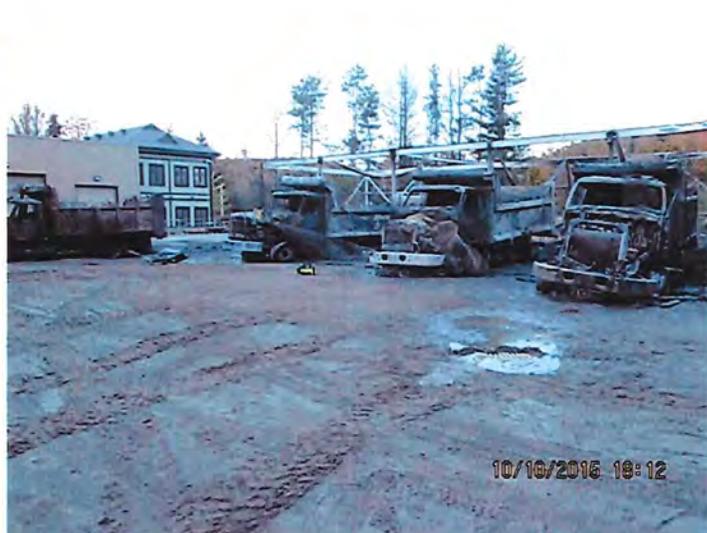
Photo 12 : IMG_0879.JPG Vue d'ensemble des camions brûlés.

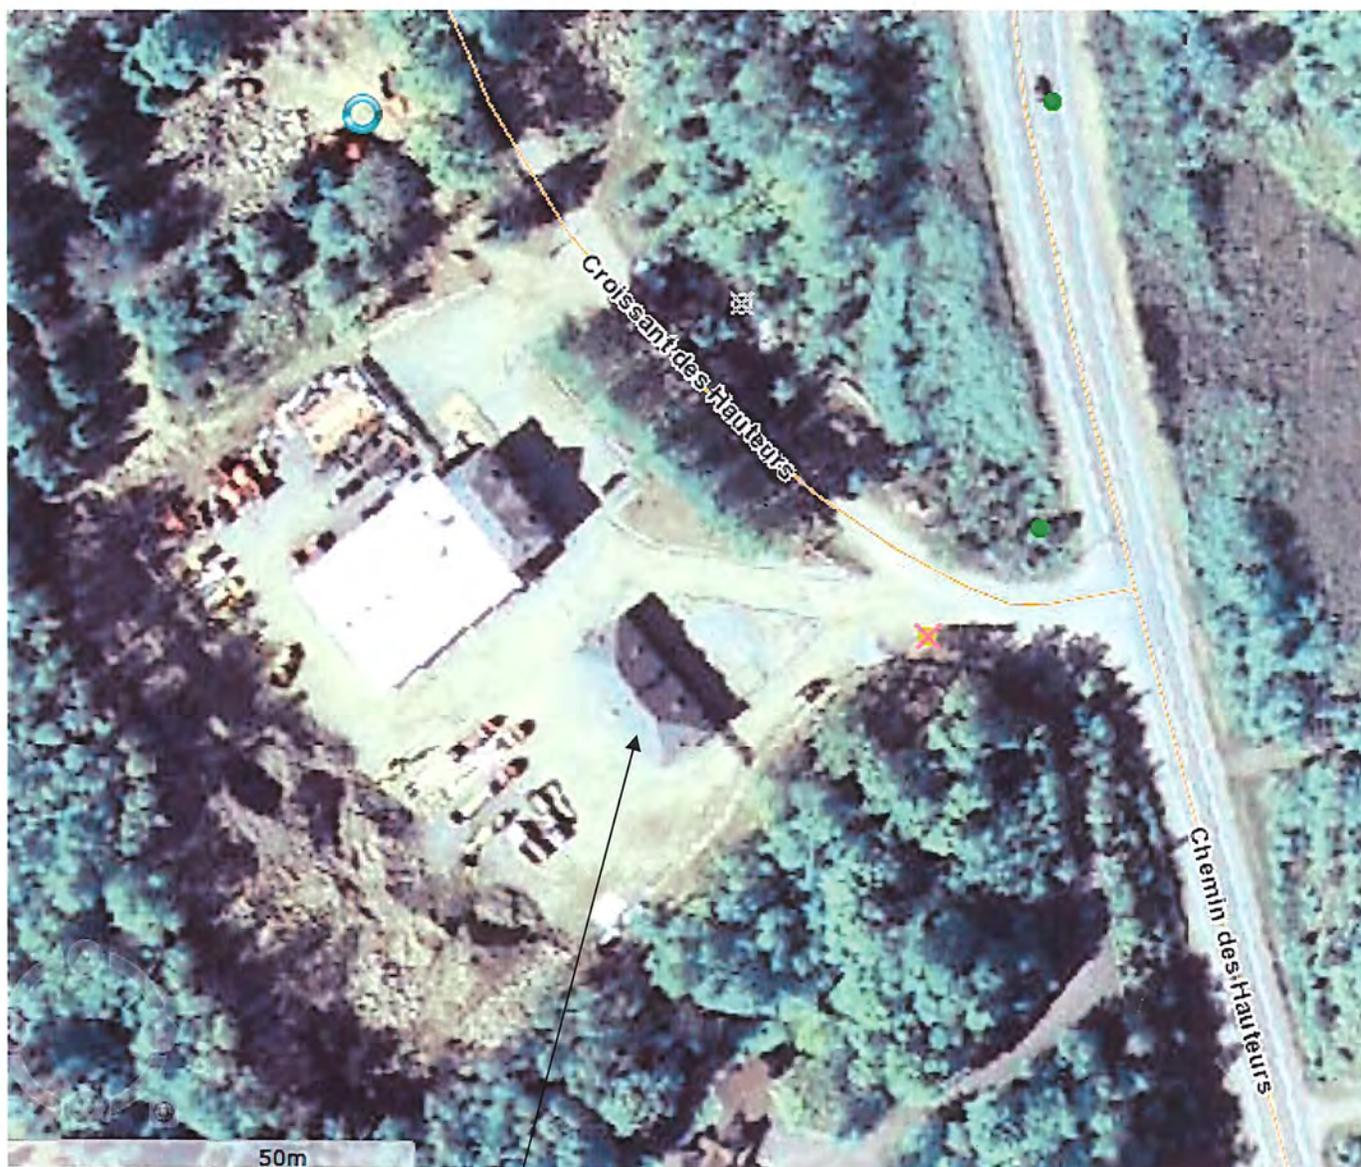
Carte 1 : Photo aérienne du lieu de l'incendie

Garage détruit par l'incendie.
