Objet : Demande d'accès concernant les suivis du ca Remblayage de marécages pour un développement au sud du cours d'eau Mantha à Laval

RAPPORT D'INSPECTION

Centre de contrôle environnemental du Québec

N° intervention : 300851805 Type d'intervention : Inspection pour suivi de manquement
N° gestion documentaire : 7430-13-01-01398-00 N° du rapport d'inspection : 401187442
N° demande : 200345846 Type de demande : Document officiel
But de l'inspection : H-IC / Laval / Groupe Immobilier Lands inc. / Vérifier si les correctifs ont été apportés (installation clôture) suite à l'avis de non-conformité du 4 décembre 2013.

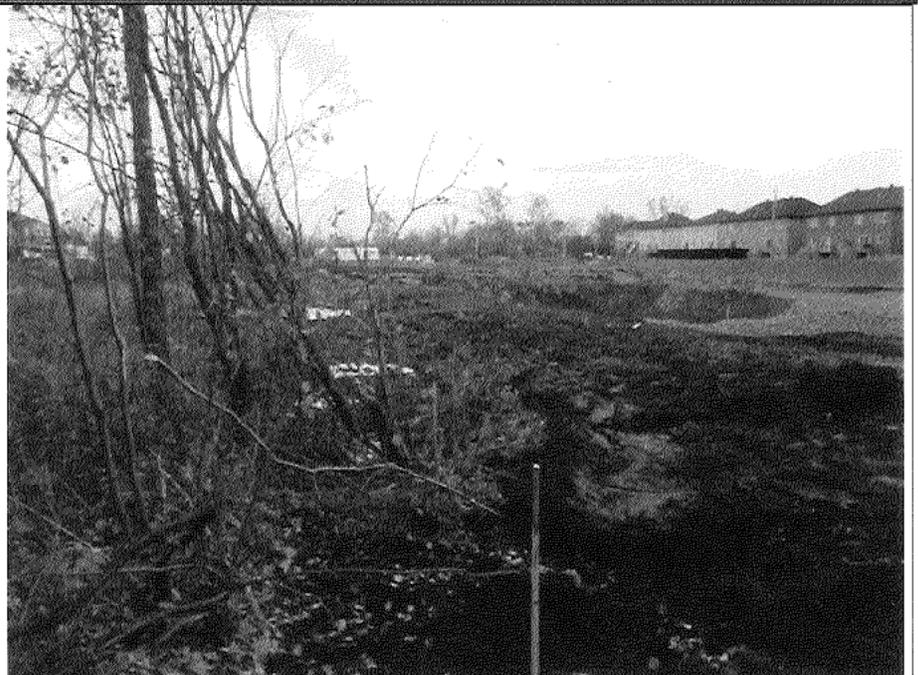
Photo no : 1

Je constate la présence de piquets délimitant la section boisée avec la zone des travaux (photo 1).

Piquets pour délimiter la section des travaux avec la zone de conservation.

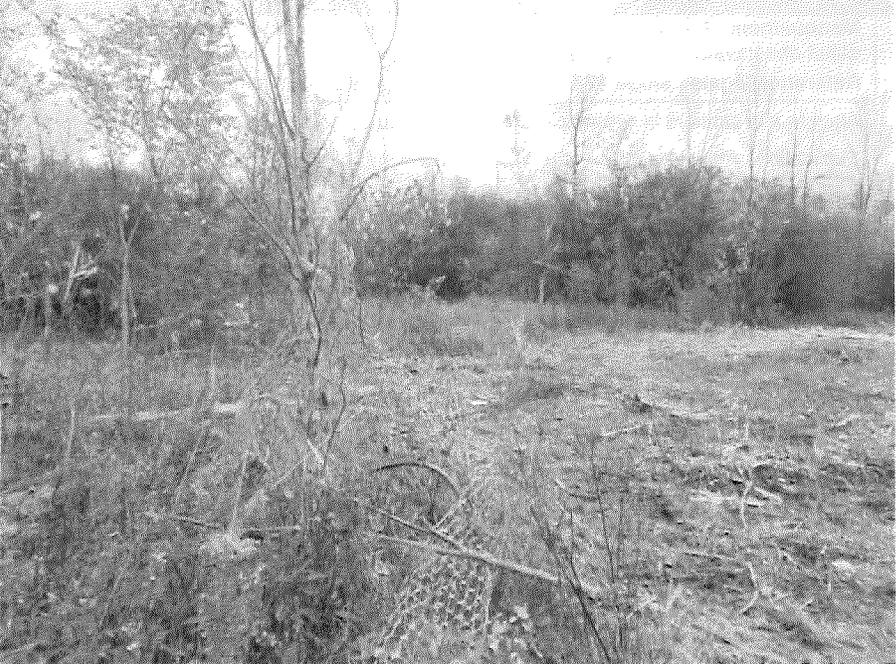
<p>Photo no : 2</p>

Je remarque plus loin une clôture à neige pour délimiter la section boisée des travaux (photo 2).

<p>Fichier : DSCN1612.JPG</p>	
<p>Description :</p> <p>Début de la clôture à neige pour délimiter la section de compensation.</p>

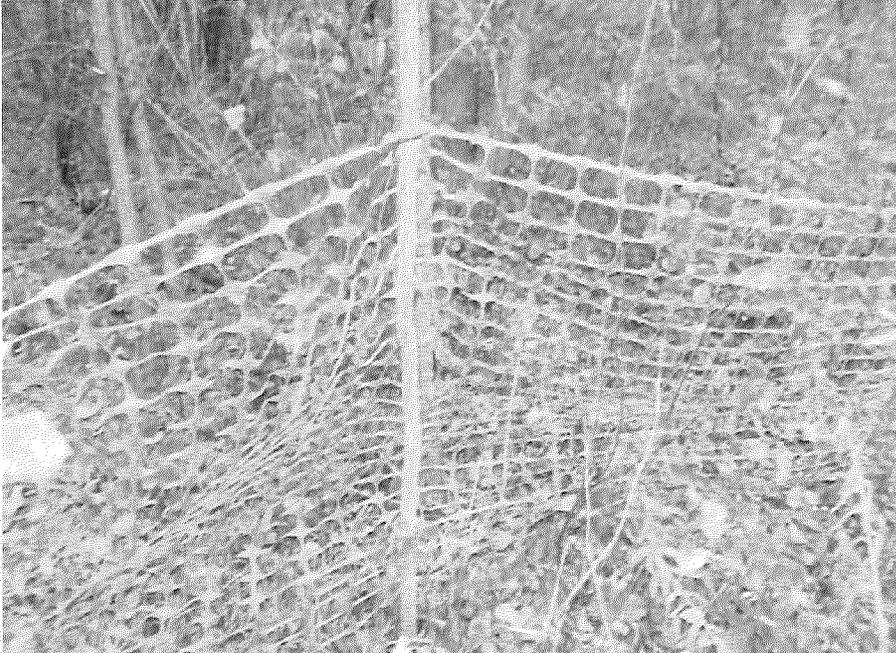
<p>Photo no : 4</p>

Je retourne vers la clôture à neige qui est attachée à des arbres (photo 4).

<p>Fichier : DSCN1628 .JPG</p>	
<p>Description :</p> <p>Clôture à neige attachée à un arbre.</p>

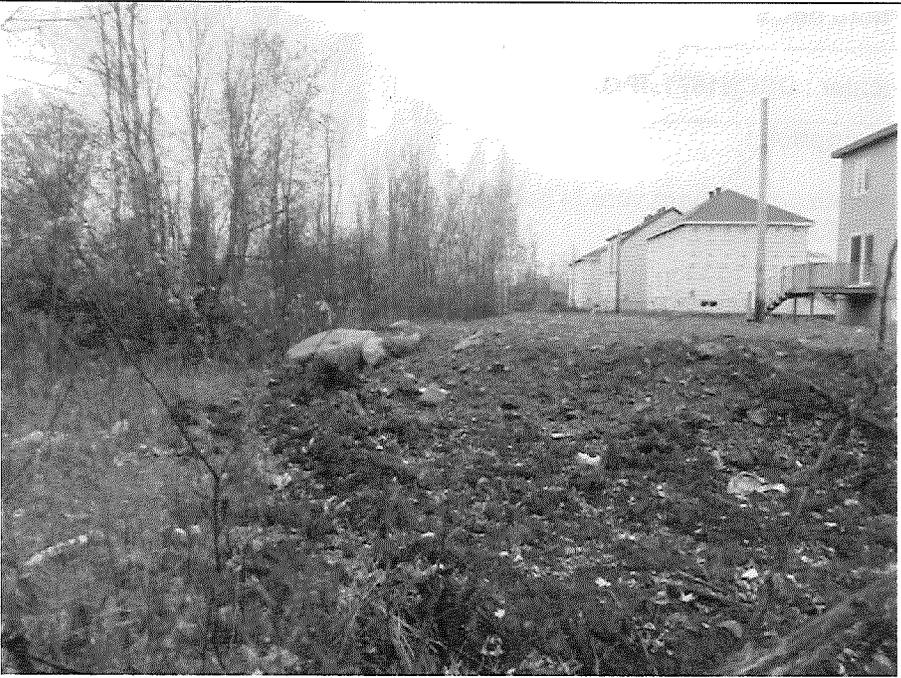
Photo no : 5

Je continue vers le sud en longeant la section laissée boisée à l'arrière des nouvelles constructions (photo 5).

Fichier : DSCN1632.JPG	
Description : Section encore boisée en arrière des nouvelles constructions.

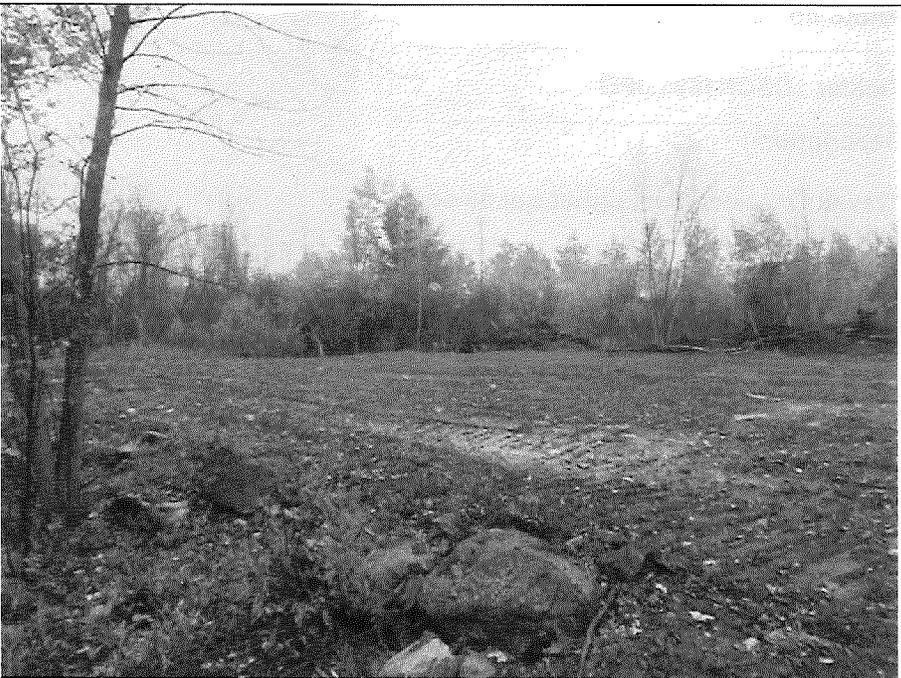
Photo no : 6

Je rencontre la section que mon collègue avait déjà délimitée (photo 6).

Fichier : DSCN1637.JPG	
Description : Section qui était déjà déboisée lors des inspections en 2013.

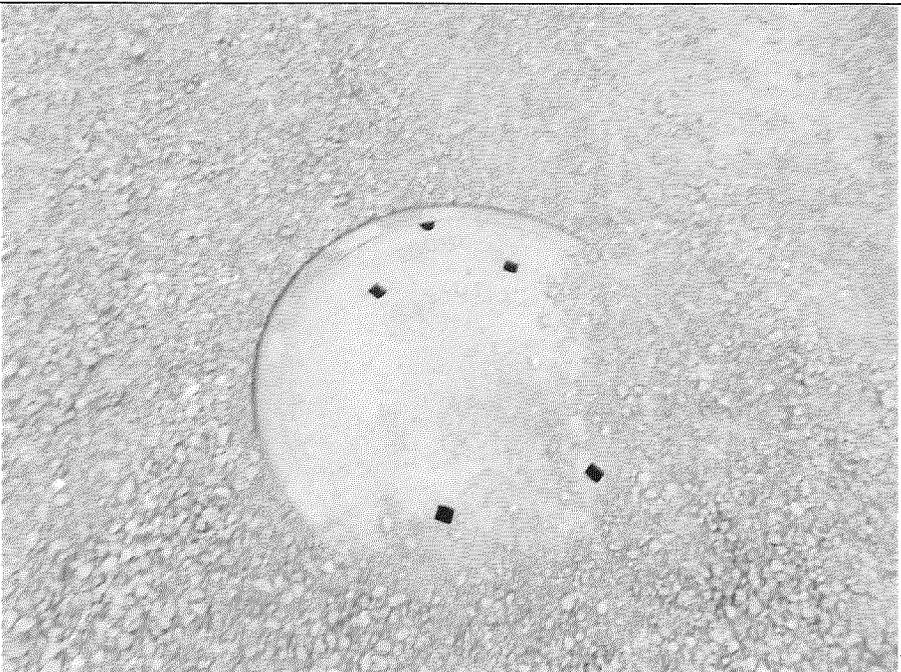
Photo no : 7

Je continue toujours vers le sud. J'aperçois que des travaux d'aqueduc et d'égout ont été réalisés (photo 7).

Fichier : DSCN1645.JPG	
Description : Regard d'égout dans la nouvelle rue.

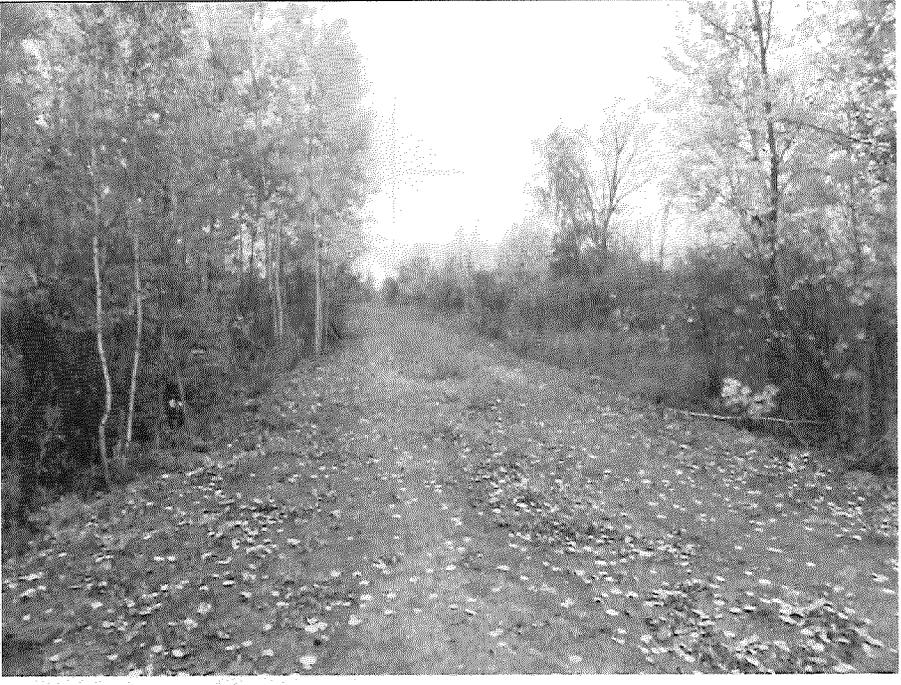
Photo no : 8

Je délimite un boisé qui est encore présent. Toute cette section est vouée au développement domiciliaire. Je désire connaître jusqu'où les travaux de déboisement ont été réalisés. Je me rends près de l'école de l'Équinoxe. Je vois que le chemin se dirige vers le boulevard Renaissance (photo 8).

Fichier : DSCN1671.JPG	
Description : Chemin se dirigeant vers le boulevard de la Renaissance.

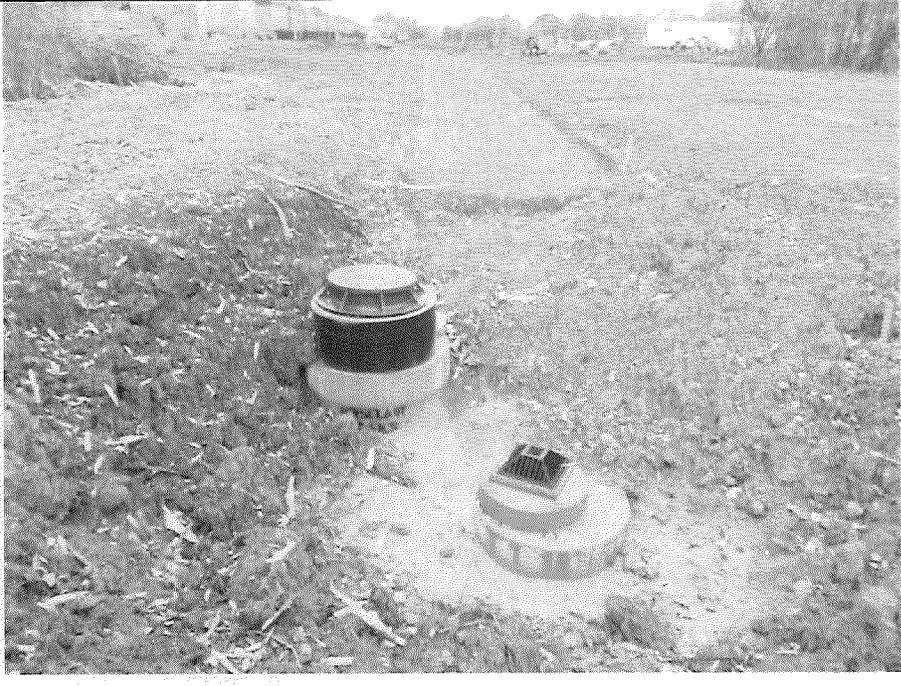
Photo no : 9

Je reviens sur mes pas. Je vois une autre section avec des travaux d'aqueduc et d'égouts (photo 9).

Fichier : DSCN1681.JPG	
Description : Travaux d'aqueduc et égout qui ne sont pas terminés.

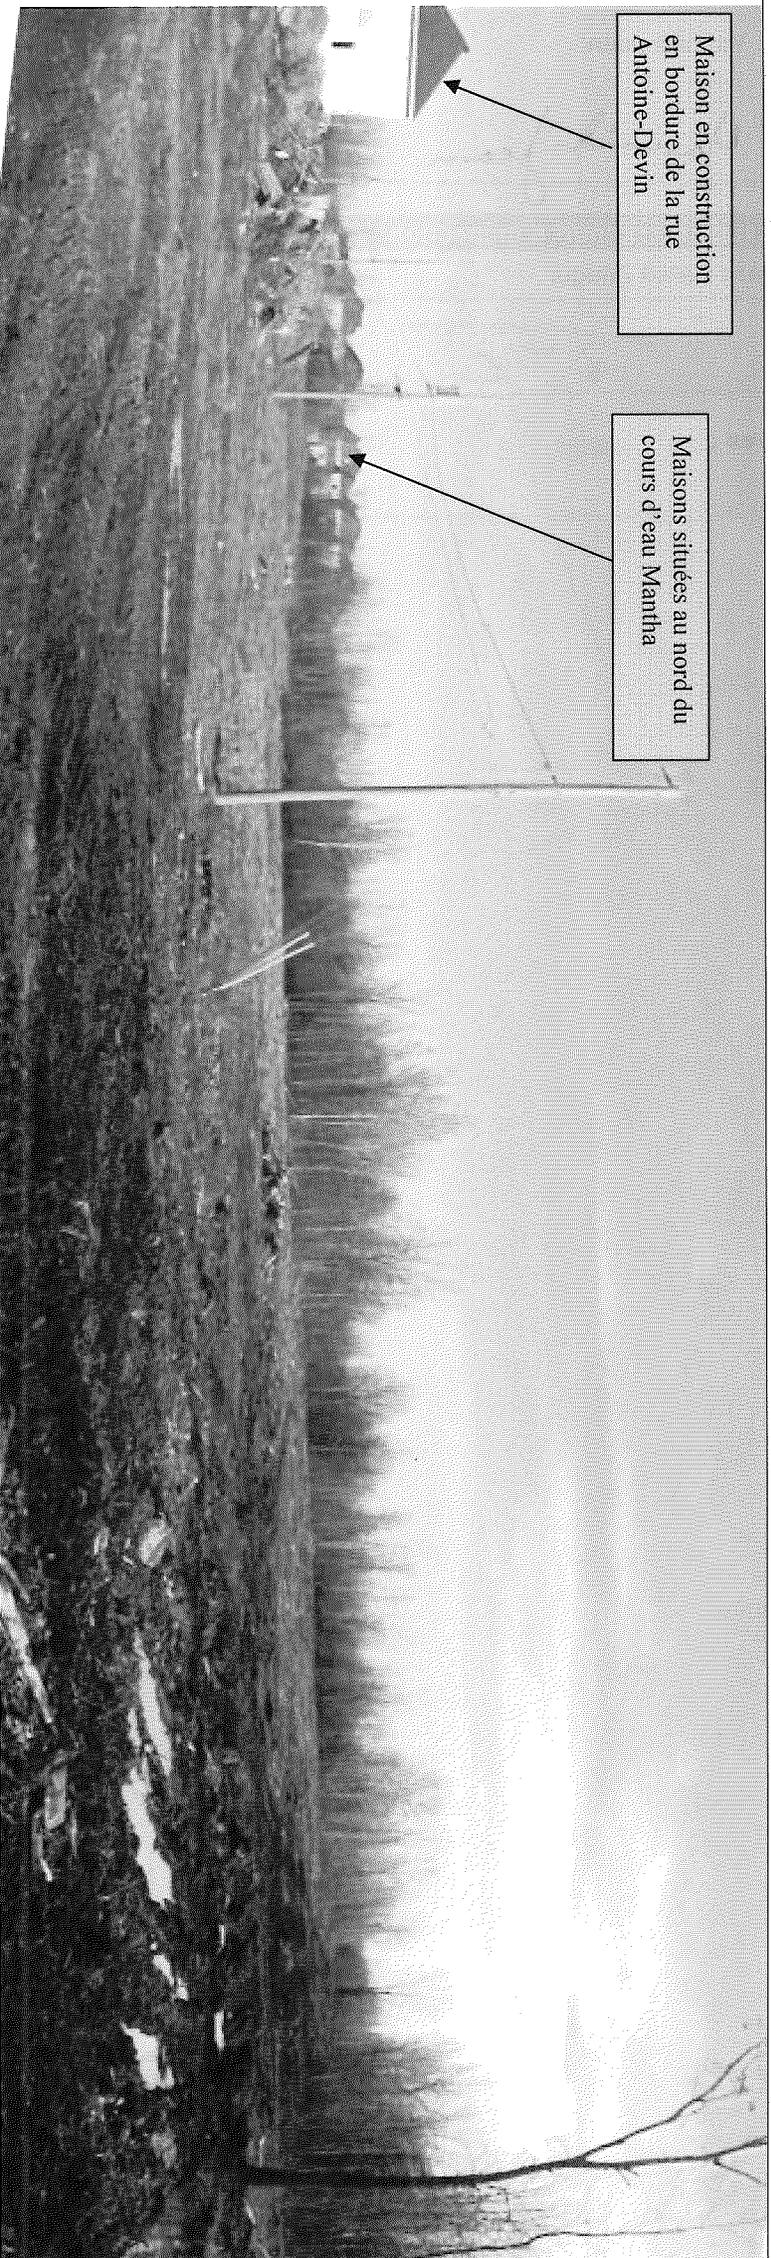
Photo no : 1

Maison en construction
en bordure de la rue
Antoine-Devin

Maisons situées au nord du
cours d'eau Mantha

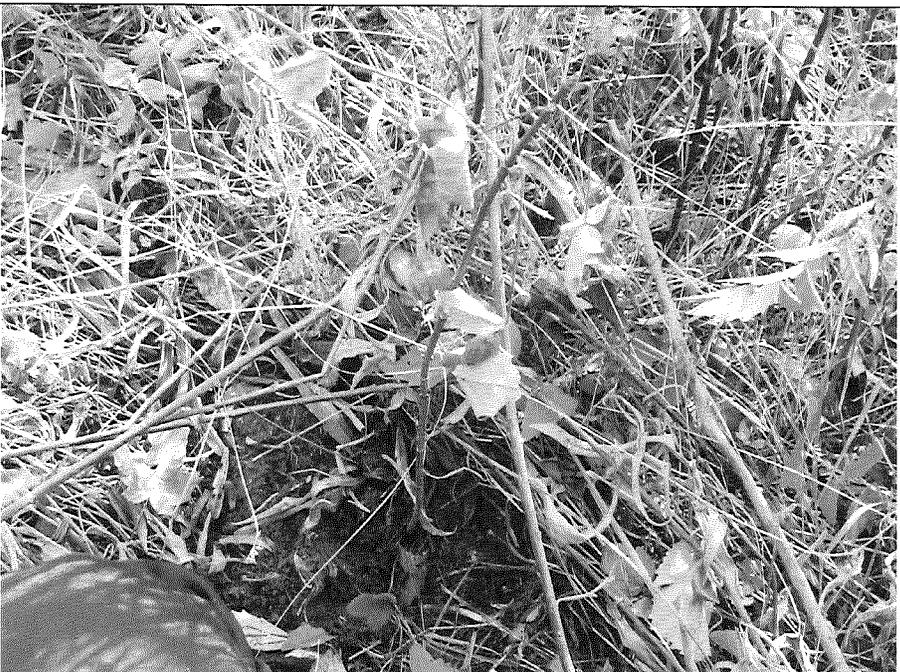
<p>Photo no : 2</p>

<p>Fichier : IMG_7447</p>	
<p>Description : Érable rouge. Le sol est à nu autour de la base du plant. Le plant n'était pas enraciné. Des feuilles n'ayant pas pris les couleurs automnales sont encore présentes sur le plant.</p>

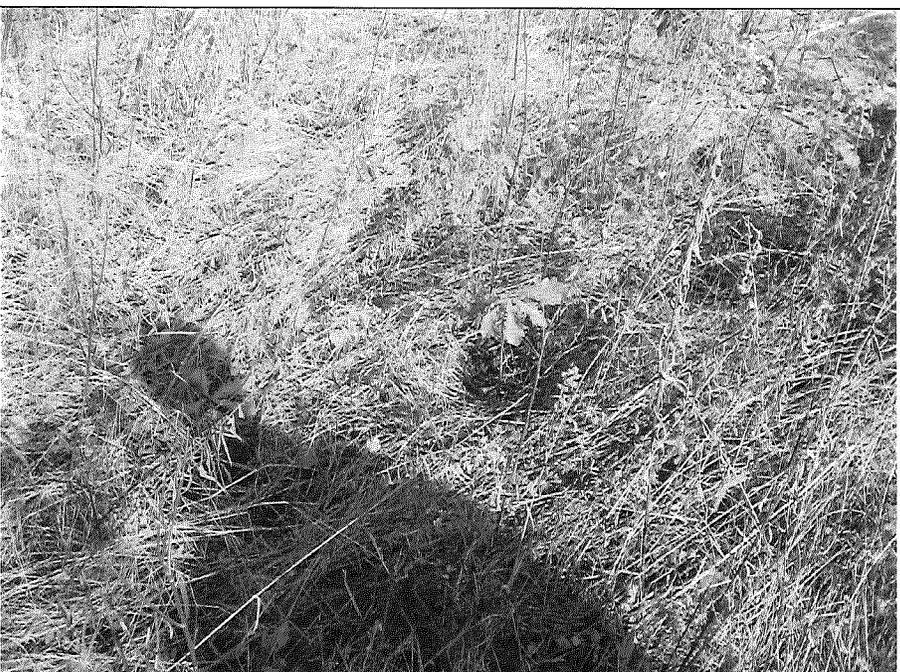
<p>Photo no : 3</p>

<p>Fichier : IMG_7448</p>	
<p>Description : Chêne à gros fruit.</p>

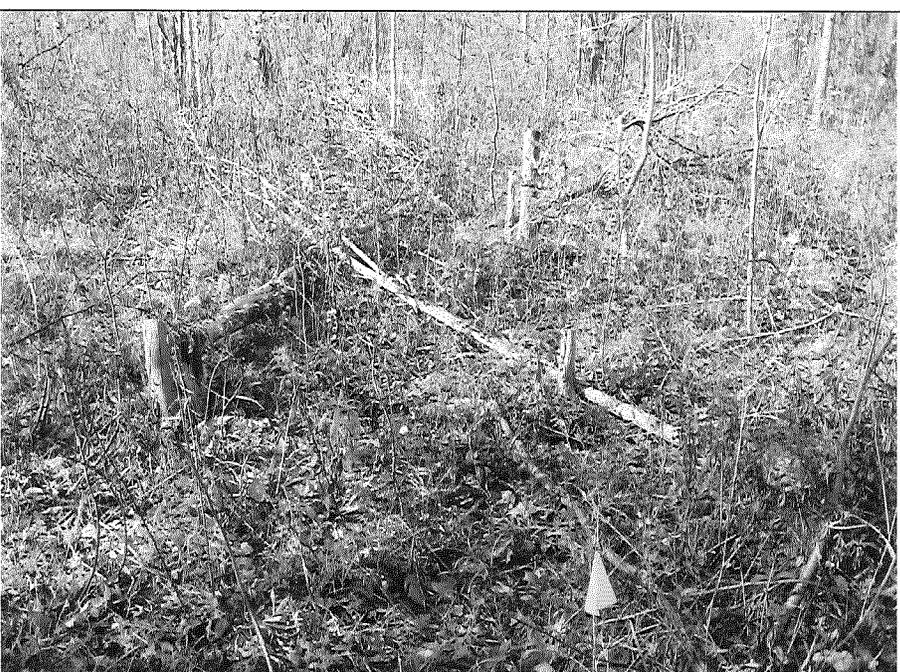
<p>Photo no : 4</p>

<p>Fichier : IMG_7451</p>	
<p>Description : Il y a des plantations dans cette éclaircie. Lors de ma dernière inspection, j'ai minutieusement inspecté cette éclaircie et je n'avais pas vu de plantations. Les plantations trouvées dans cette éclaircie semblent toutes avoir été faites depuis ma dernière inspection. Je n'ai pas trouvé de plant d'arbres enraciné. C'est à cet endroit que j'ai indiqué au consultant que des plantations avaient été fait depuis ma dernière inspection.</p>

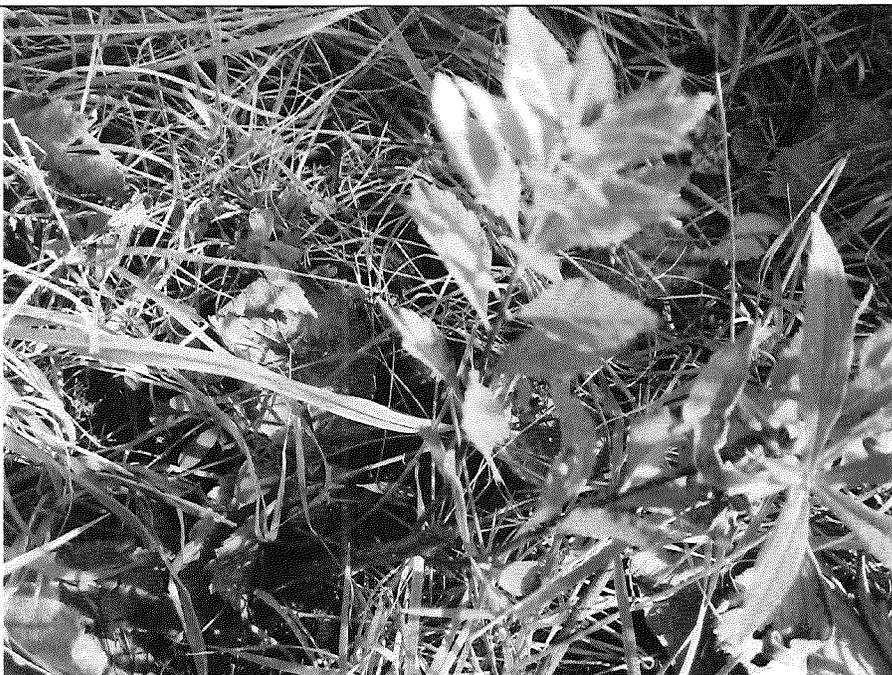
Photo no : 5

Description :
Plant de spirée.

Le consultant dit avoir ajouté des plantations arbustives pour densifier le couvert végétal, bien que ces plantations n'étaient pas prévues au CA. Des spirées, des cornouillers et des saules auraient été implantés. Le consultant affirme qu'il n'y a pas eu d'arbuste de planté depuis ma dernière inspection puisque ceux-ci n'étaient pas prévus au CA.

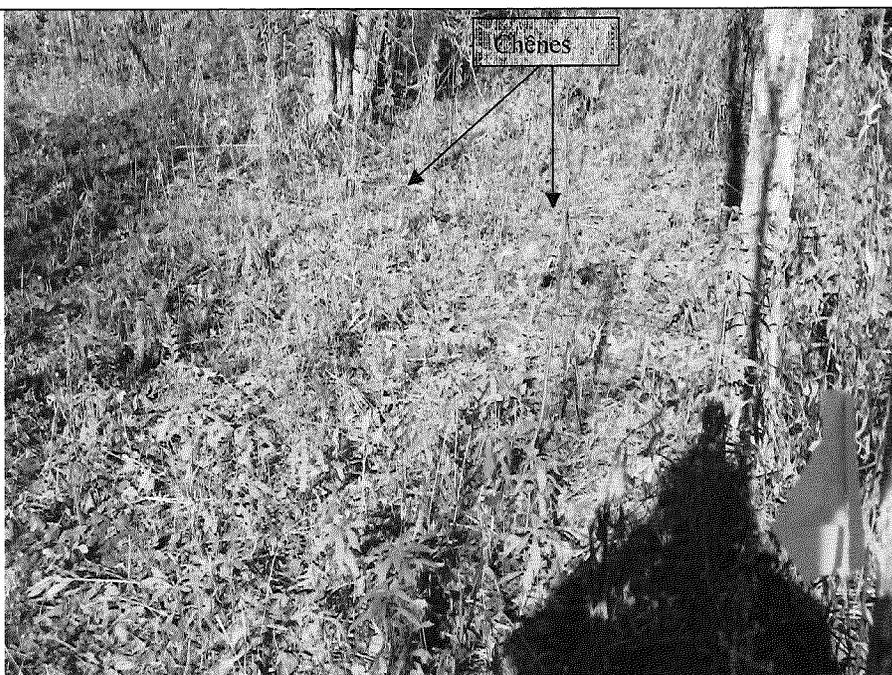
Photo no : 6

Description :
Il y a maintenant des plantations dans cette éclaircie au niveau de la zone est de la compensation.

J'avais noté le 24 octobre qu'il n'y avait pas de plantations dans cette zone. Le petit drapeau jaune était présent lors de ma dernière inspection. Les maisons construites au nord du cours d'eau Mantha m'ont également servi de point de repère afin de m'assurer que j'étais bien au même endroit dans le boisé.

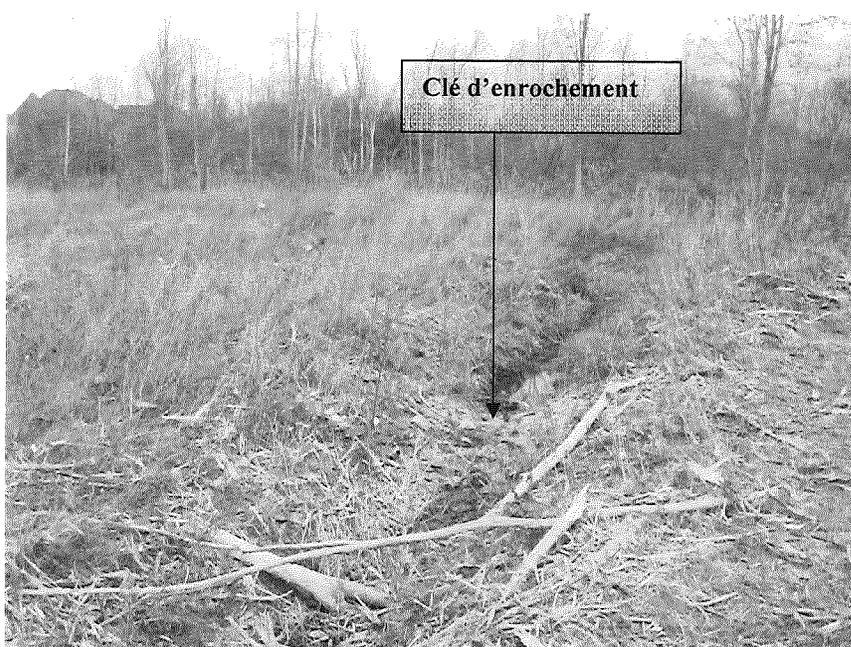
Description :
Fossé contournant le bassin de
rétention.

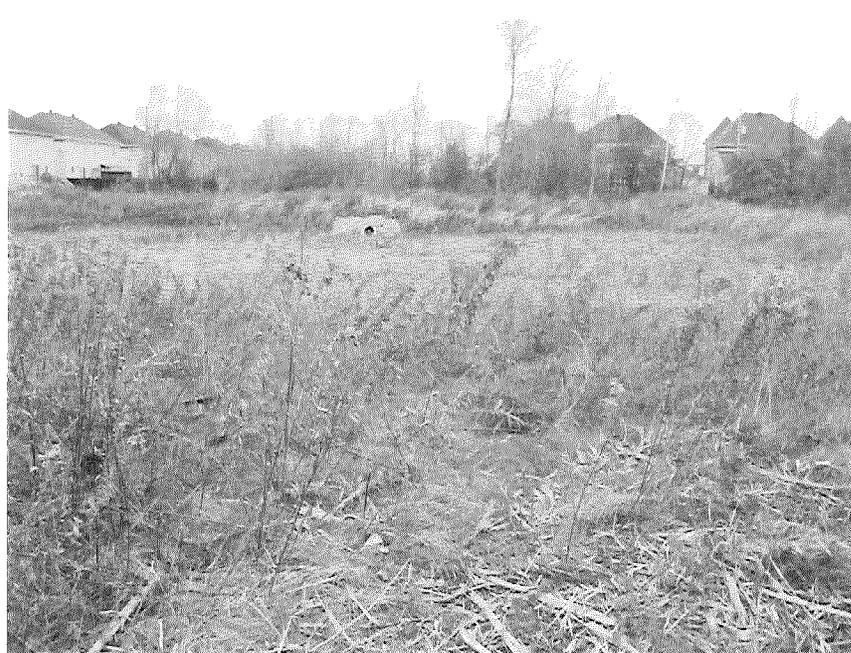
Photo no : 2

Description :
Bassin de rétention.

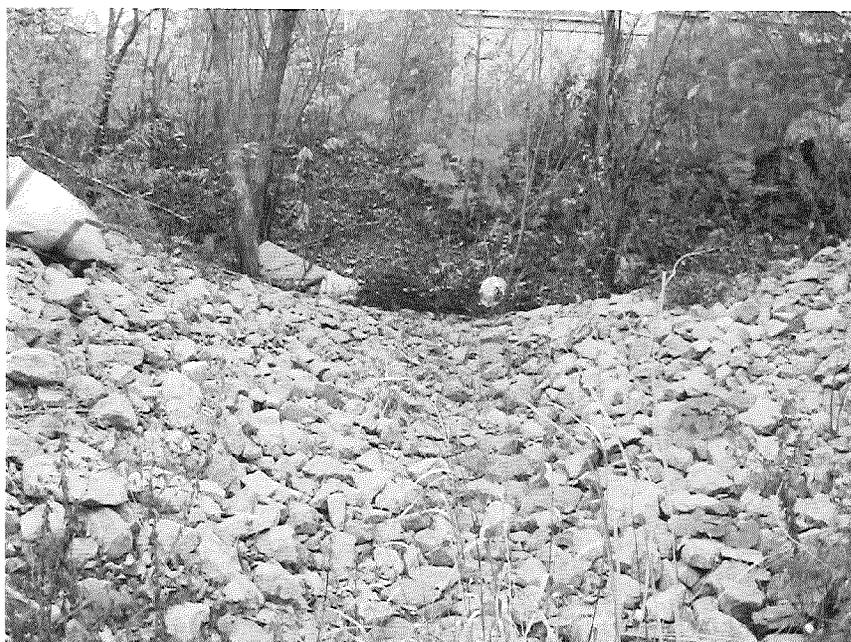
Photo no : 3

Description :
Photo prise dans le fossé qui
contourne le bassin de rétention et
rejoint le cours d'eau Mantha.
Vue en direction nord.
Au bout de l'enrochement, on voit le
cours d'eau Mantha.

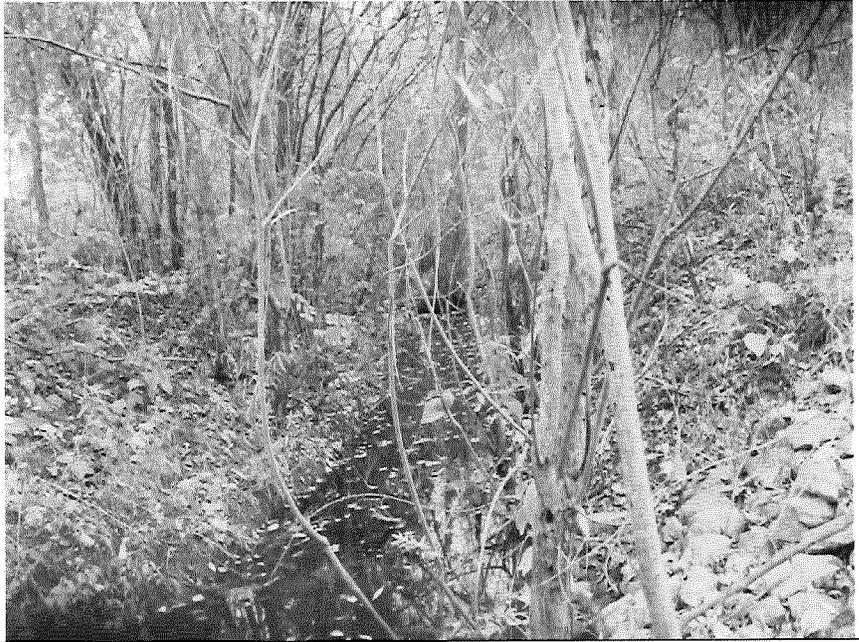
Photo no : 4

Description :
Vue sur le cours d'eau Mantha en direction est.
Photo prise à la jonction du fossé contournant le bassin de rétention.

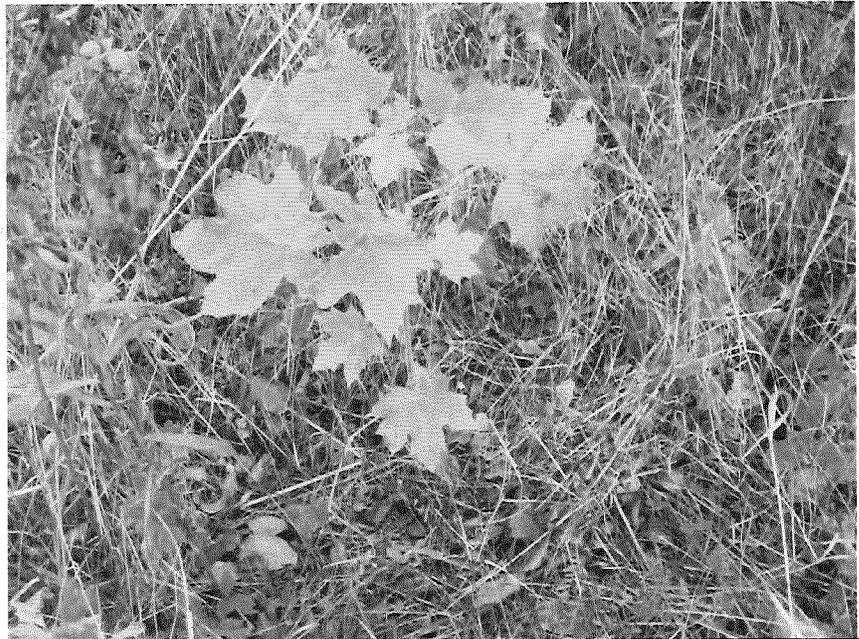
Photo no : 5

Description :
Érable à sucre ne présentant pas de signes de plantation.
Photo prise dans la portion ouest de la compensation.

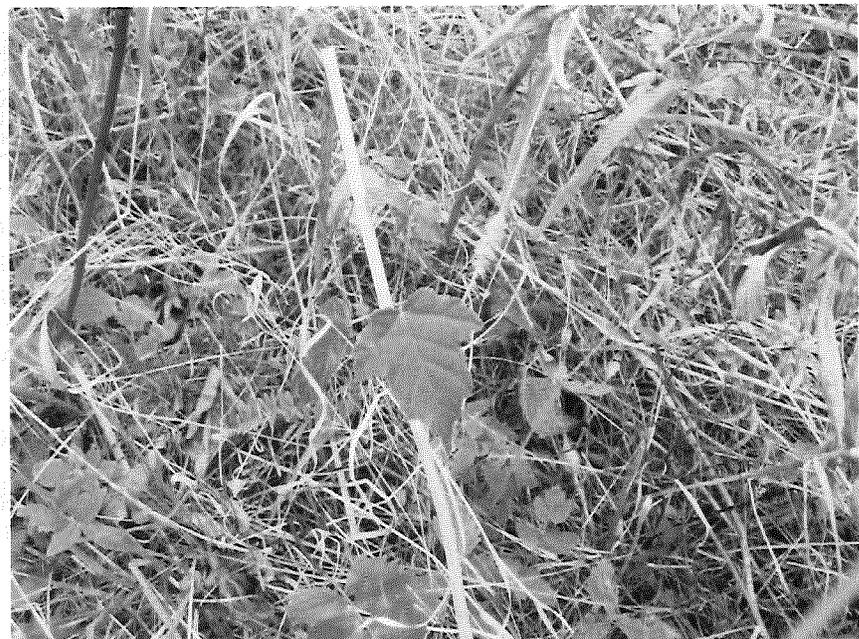
Photo no : 6

Description :
Érable rouge ne présentant pas de signes de plantation.
Photo prise dans la portion ouest de la compensation.

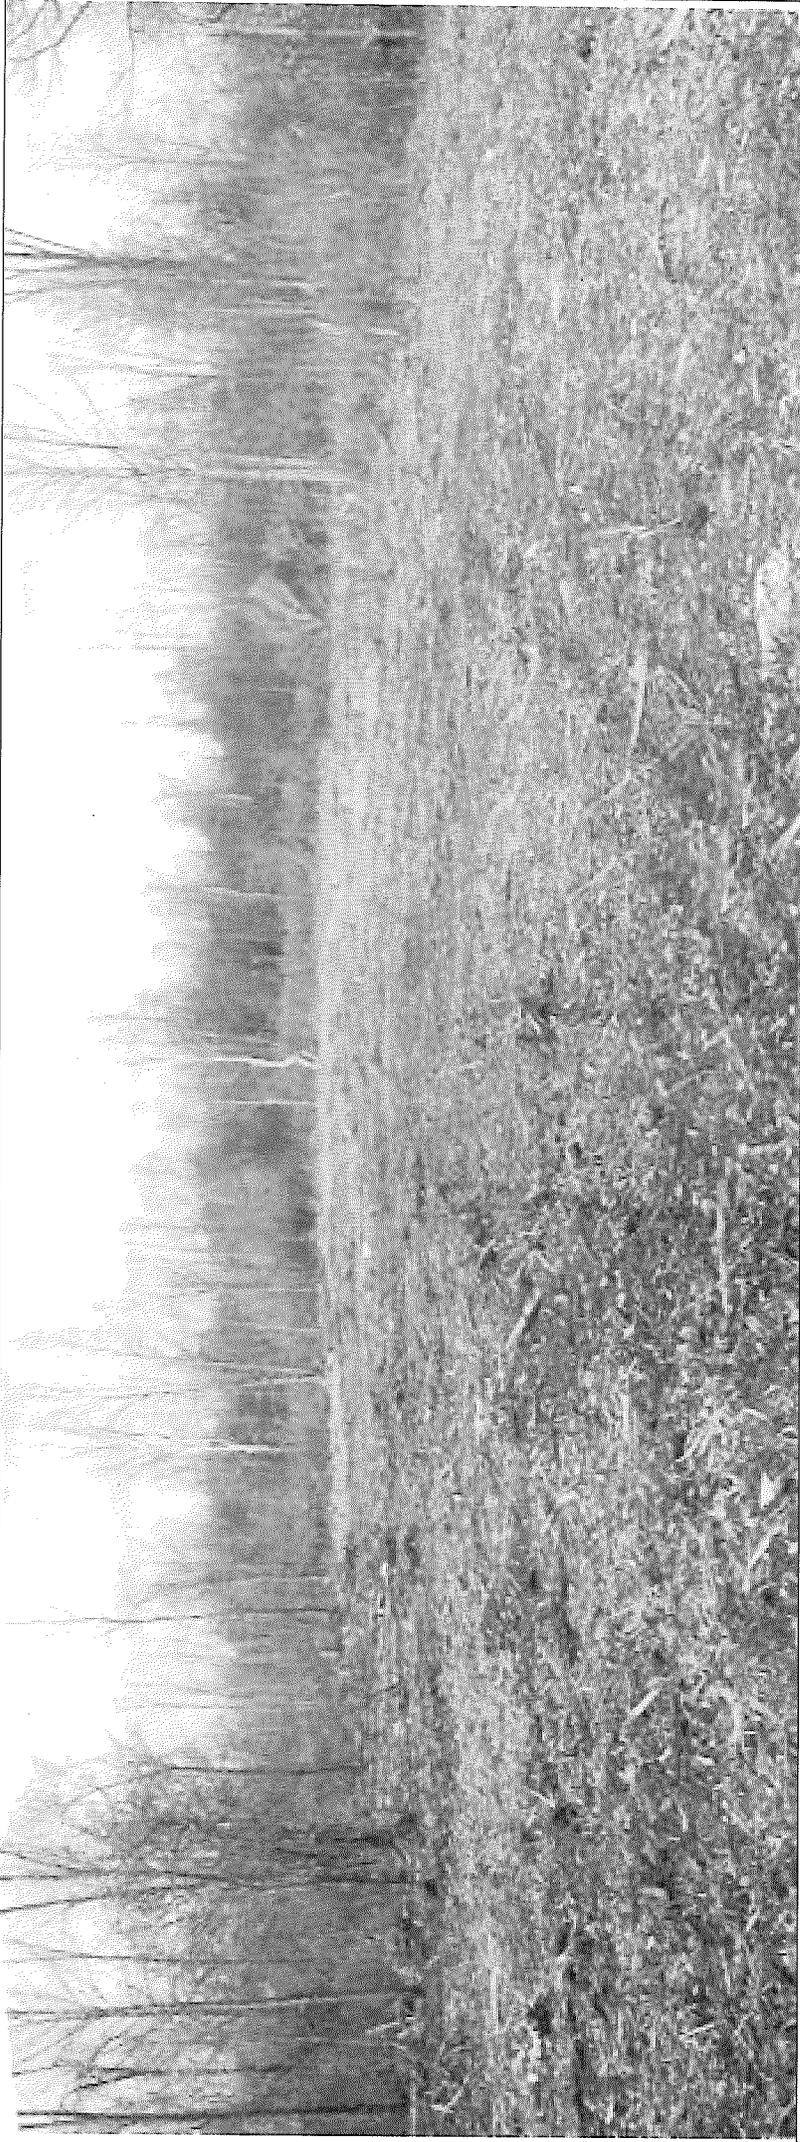
Description :
Zone déboisée près
de la portion ouest
de la compensation.

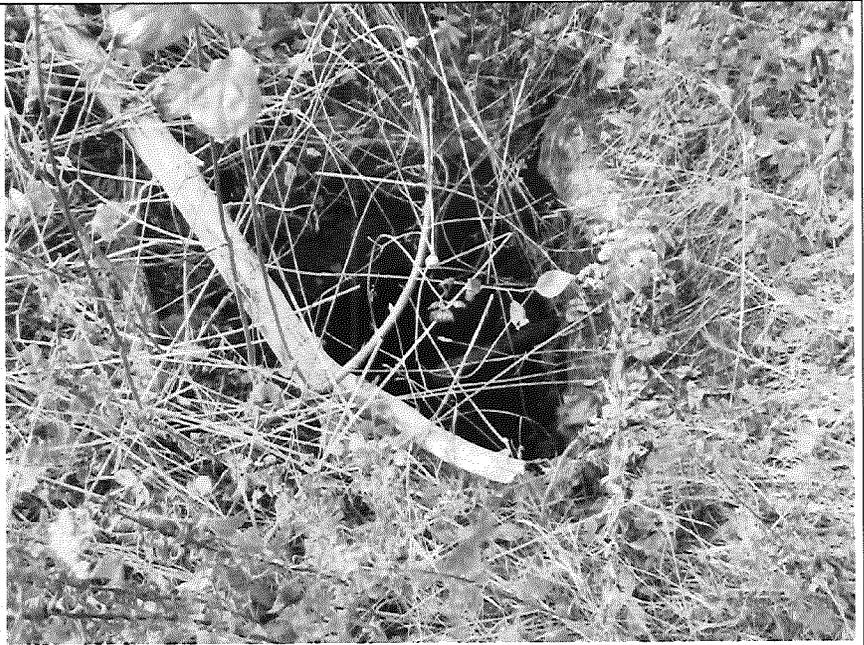
Un vieux puits peu visible et non obstrué pose un danger.

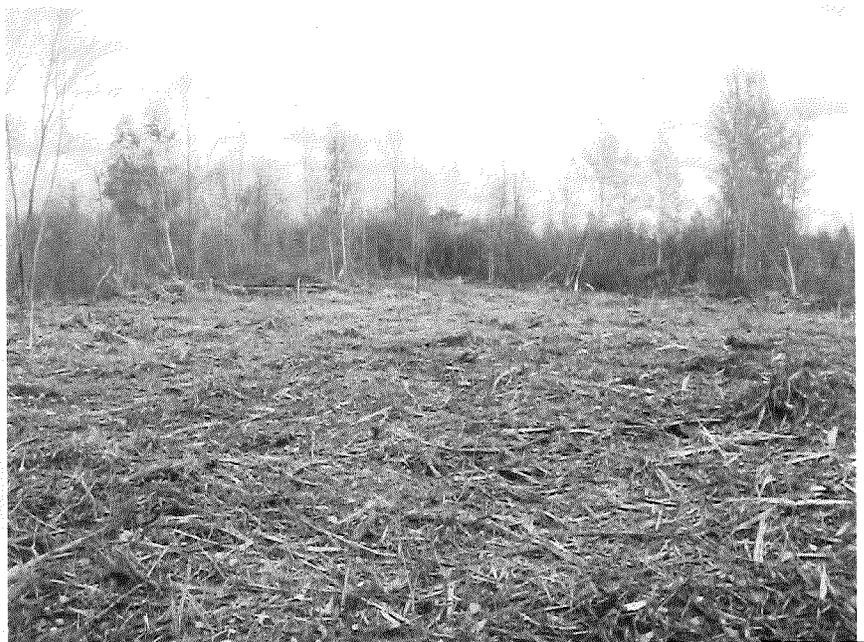
Photo no : 9

Zone déboisée au sud de la portion est de la compensation.
