Objet : Demande d'accès concernant les suivis du CA Remblayage d'un marais pour le projet résidentiel Condos Lumière et compensation par des travaux de valorisation écologique à Laval

1 Identification

RAPPORT D'INSPECTION
Centre de contrôle environnemental du Québec

But de l'inspection : S'assurer que les travaux sont conformes aux exigences du certificat d'autorisation délivré le 20 février 2014 pour le remblayage d'un marais pour le projet résidentiel les Condos Lumière.

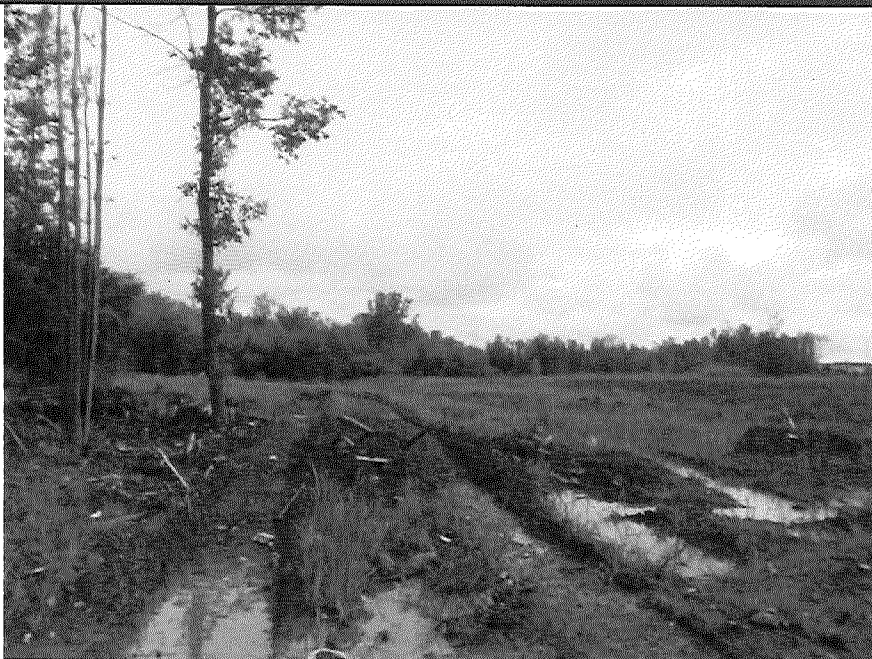
Photo no : 1

Je me dirige derrière la construction. Je ne vois pas de barrière à sédiment (photo 1).

La barrière à sédiment n'est toujours pas présente. Cependant, les travaux ne sont pas dans la zone du cours d'eau Paineau-Lavoie. Je constate que pour le projet résidentiel du lot 1 729 789 du cadastre du Québec, ils travaillent dans la bande riveraine. J'ai transmis un courriel à la municipalité.

Zone du remblayage du milieu humide.

Ainsi, je recommande de fermer l'intervention et de s'assurer de recevoir le rapport environnemental concernant la délimitation des travaux.

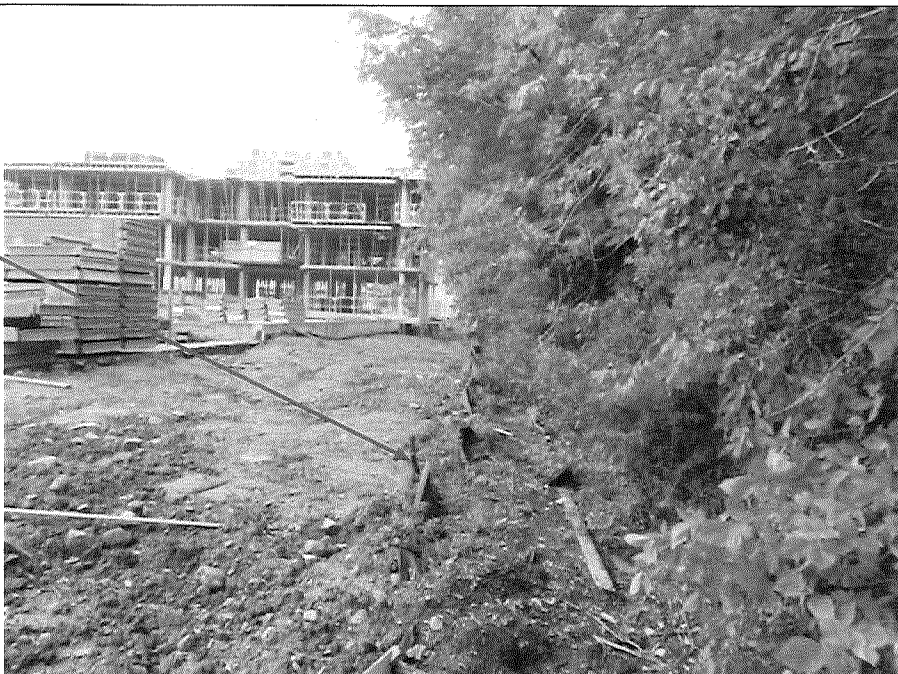
Photo no : 2

Je continue vers le cours d'eau Papineau-Lavoie. Le lot 1 729 789 est présentement en construction pour un autre tour à condos. C'est le projet St-Elzéar. La barrière à sédiment que j'avais vue lors de ma dernière inspection est toujours présente. Cependant, il y a des endroits où elle est rendue inefficace car toute affaissée (photo 2).

Barrière à sédiment sur le lot 1 729 789 pour le projet les condos St-Elzéar.

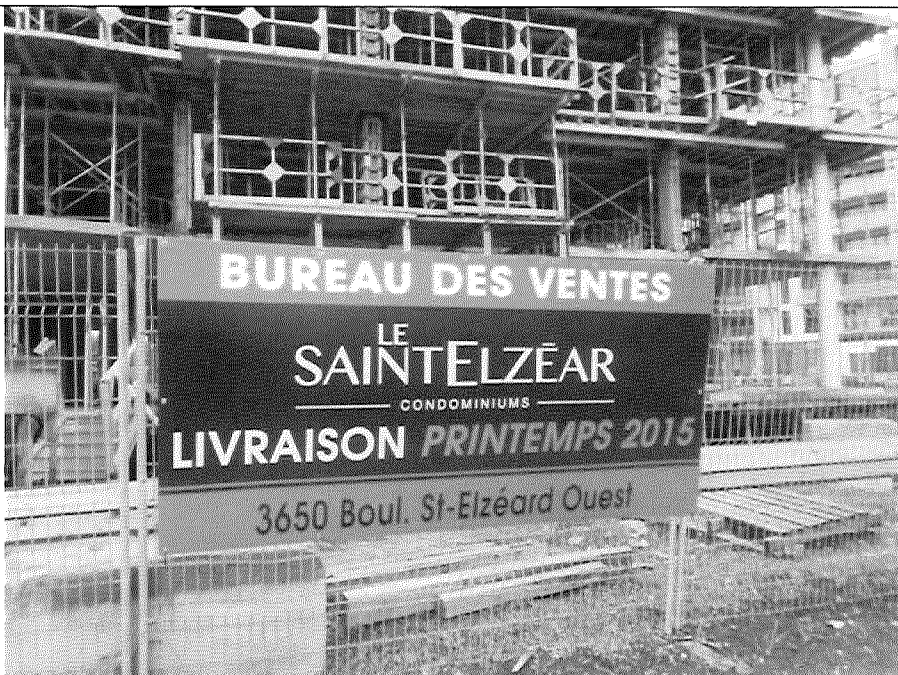
Photo no : 3

Je pense que le projet St-Elzéar travaille dans la bande riveraine du cours d'eau Papineau-Lavoie. Cependant, c'est un projet résidentiel, la ville devra donc intervenir.

Affiche devant l'immeuble du lot 1 729 789 du cadastre du Québec.

Je communique avec la ville de Laval pour le projet St-Elzéar et leur informe qu'il y a des travaux dans la bande riveraine du cours d'eau Papineau-Lavoie.

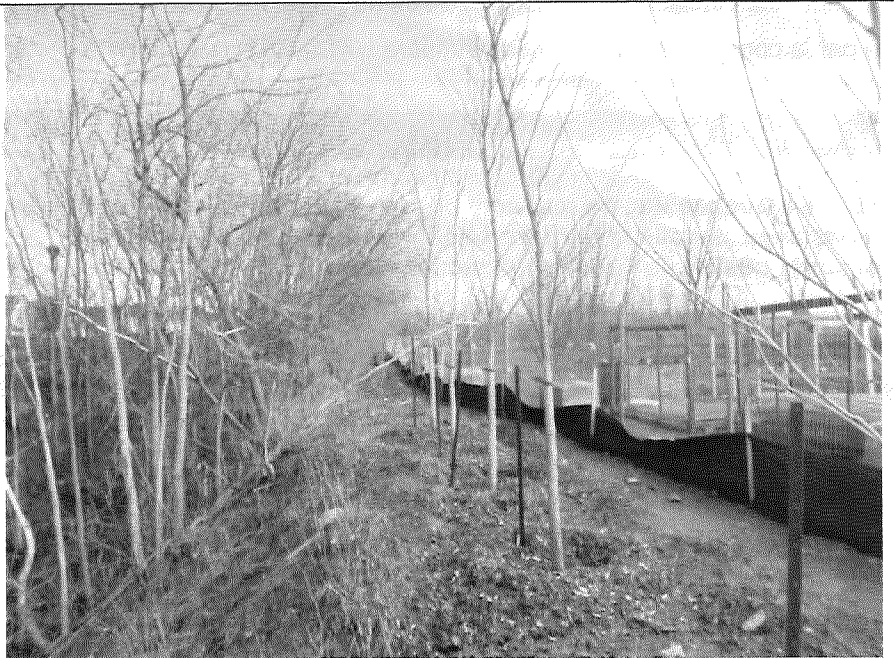
Photo no : 1

À l'intersection du boulevard St-Elzéar, je remarque la barrière à sédiment et la clôture temporaire. Je compte 5 érables argentés (identifiés à l'aide de l'écorce et du positionnement des bourgeons) qui semblent être plantés depuis peu de temps. Je mesure la distance entre le haut du talus et la barrière à sédiment à l'aide d'un ruban à mesurer, elle est de 3.2 m (photo 1).

Plantation de 5 érables argentés sur la bande riveraine du cours d'eau Papineau-Lavoie près du boulevard St-Elzéar.

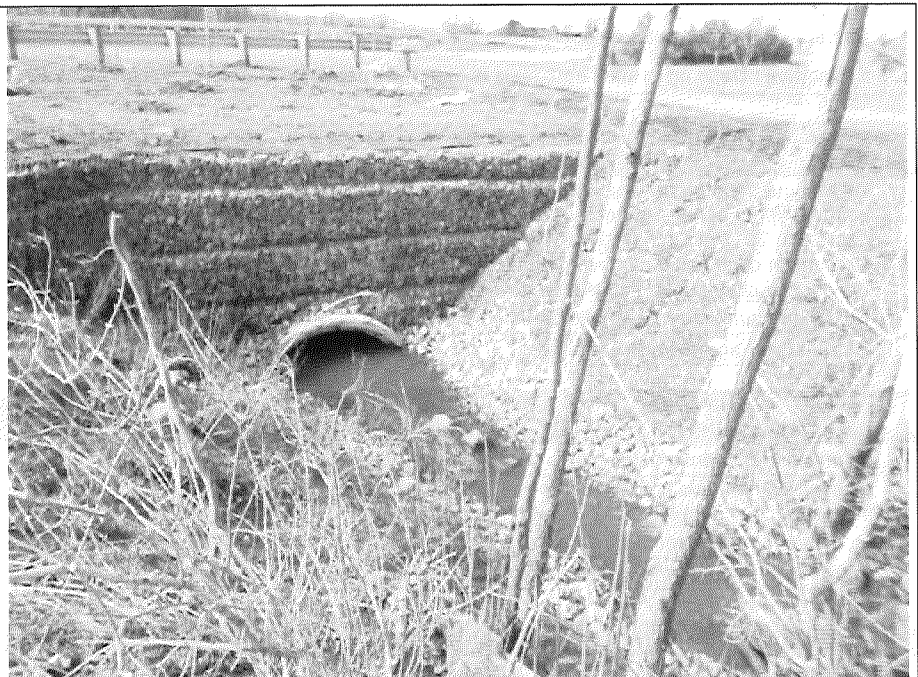
Photo no : 2

Je note que le cours d'eau Papineau-Lavoie est en crue (photo 2).

Cours d'eau Papineau-Lavoie à l'entrée du ponceau qui recouvre le boulevard St-Elzéar.

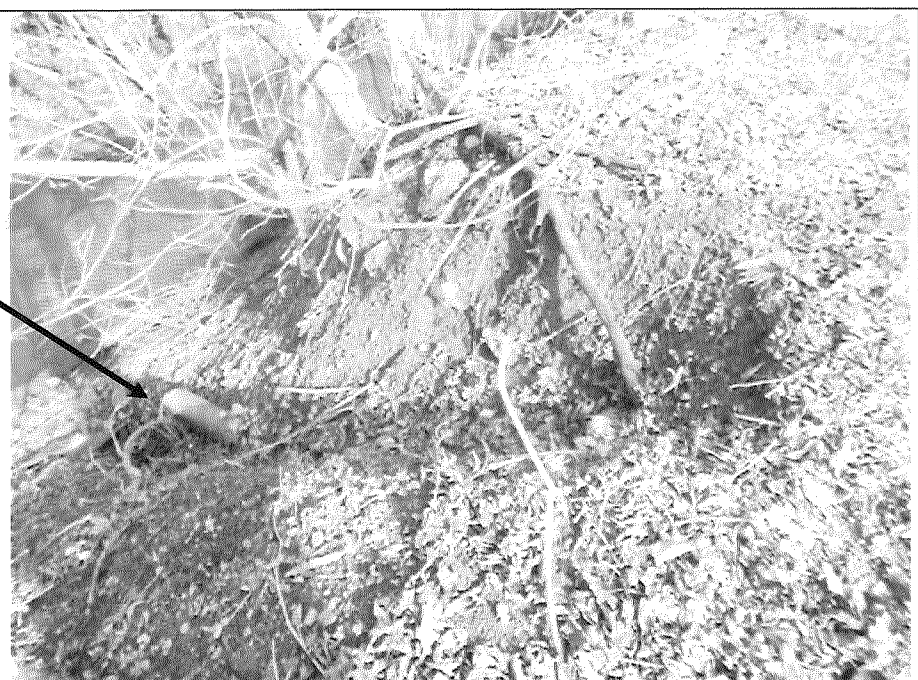
Photo no : 3

Je marche en direction nord en longeant le cours d'eau. J'aperçois un émissaire. Je vois de l'eau qui s'écoule au bout de l'émissaire. Le talus est en partie affaissé où se trouve l'émissaire. La distance entre la fin d'affaissement et la barrière à sédiment mesure 1.40 m (photo 3).

Le 28 avril 2014, je consulte un analyste qui me confirme qu'il n'y a pas eu d'autorisation en vertu de l'article 32 de la *Loi sur la qualité de l'environnement* délivrée pour l'émissaire qui se jette dans le cours d'eau Papineau.

L'émissaire est situé sur un lot qui n'appartient pas à l'intervenant. Le lot 5 064 068 où se situe l'émissaire appartient à l'entreprise le groupe Sopromont immobilier inc.

Émissaire se jetant dans le cours d'eau Papineau-Lavoie. J'ai observé un écoulement d'eau.

Ainsi, je recommande d'envoyer un avis de non-conformité pour l'article de loi mentionné dans la conclusion et d'envoyer une lettre à l'autre intervenant pour obtenir plus de renseignements sur l'émissaire.

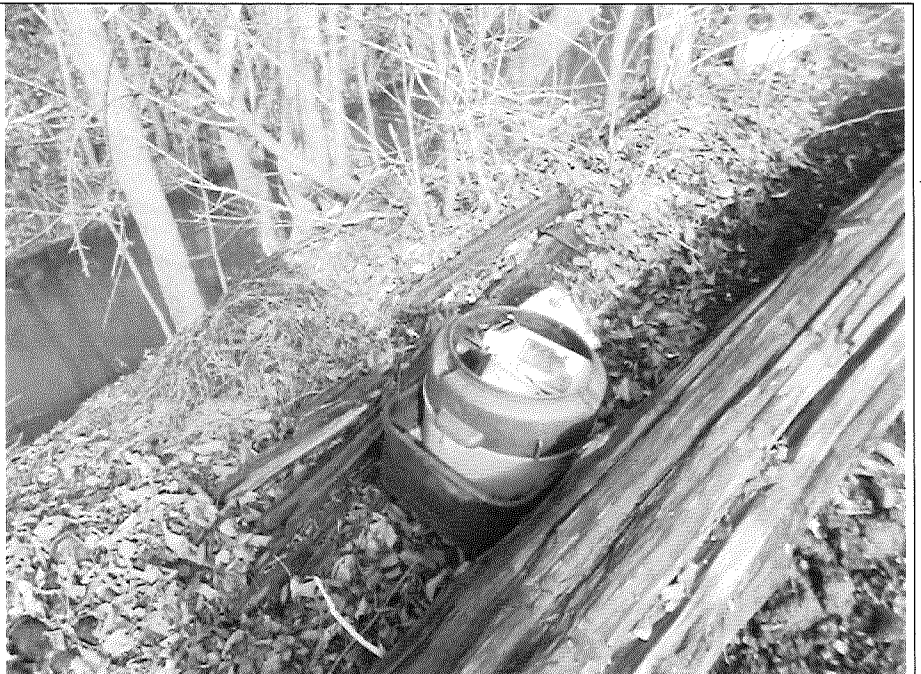
Photo no : 4

Je continue de longer le cours d'eau, j'aperçois des contenants en métal et en plastique. Je secoue un contenant et constate qu'il est vide. Les contenants sont dans un bac en plastique et ils sont entourés d'eau (photo 4).

Contenants vides dans la bande riveraine.

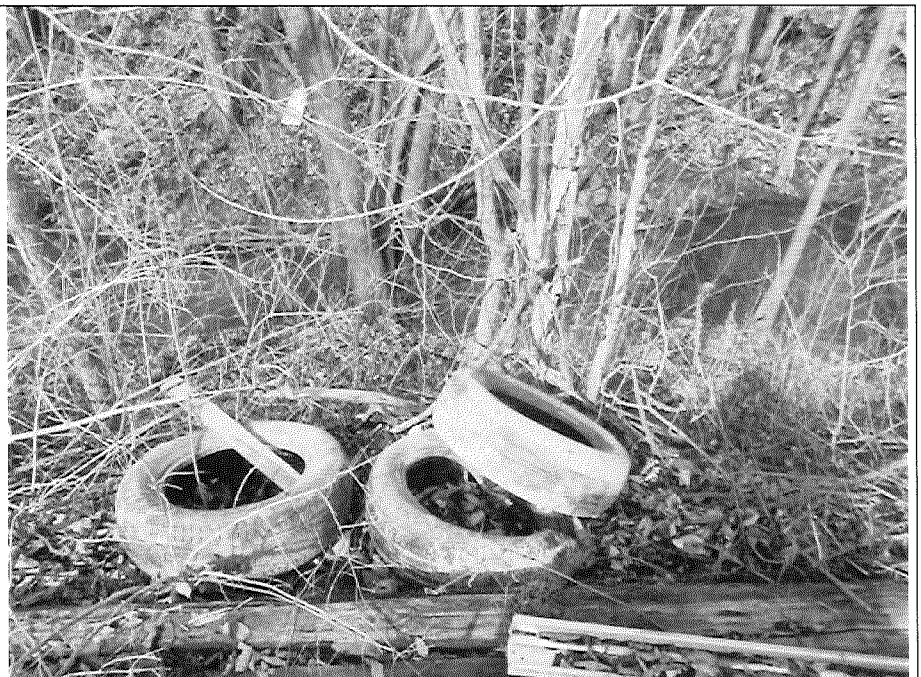
Photo no : 5

Je me dirige toujours vers le nord, je remarque 3 pneus usés. Je mesure la distance entre le haut du talus et la barrière à sédiment, elle est de 2.60 m (photo 5).

Selon la figure 4 « Zone des travaux phase 1 et mesures d'atténuation » de Genivar produite le 9 décembre 2013, la barrière à sédiments doit être installée à une distance de 10m et plus du cours d'eau, soit à l'extérieur de la bande riveraine. De plus, elle doit être installée sur le lot 5 096 937 du Cadastre du Québec. Or, lors de l'inspection, la barrière à sédiments était installée sur le lot 1 729 789 du Cadastre du Québec qui appartient à un autre propriétaire et qui n'est pas visé par la construction des Condos Lumière.

Pneus usés dans la bande riveraine du cours d'eau Papineau

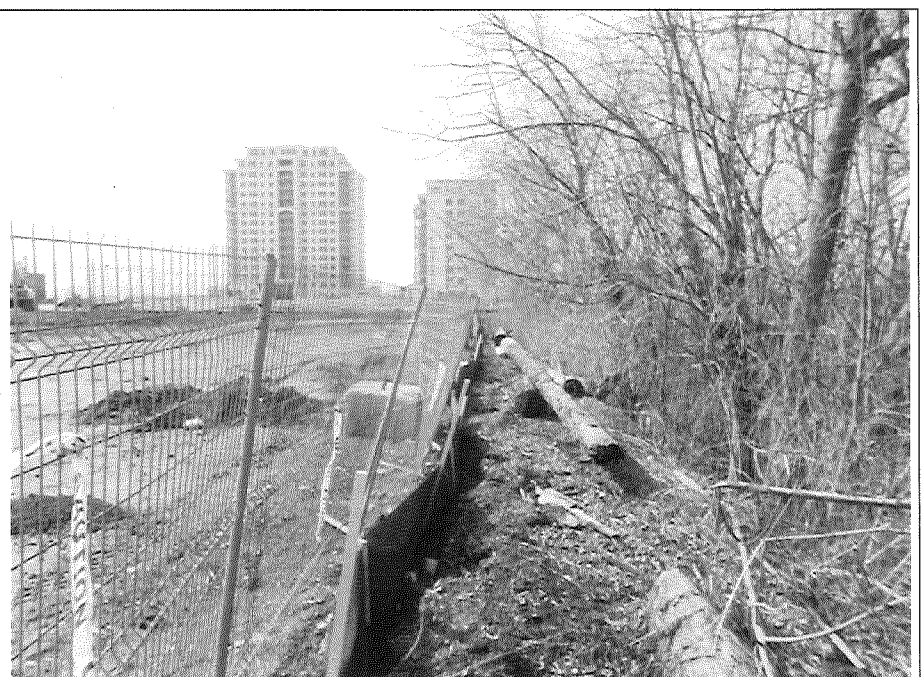
Photo no : 6

Je marche jusqu'à ce que la clôture temporaire finisse. La distance de 2.80 m est mesurée entre le haut du talus et la barrière à sédiment (photo 6).

Bande riveraine du cours d'eau Papineau-Lavoie. Prise de vue en direction sud.

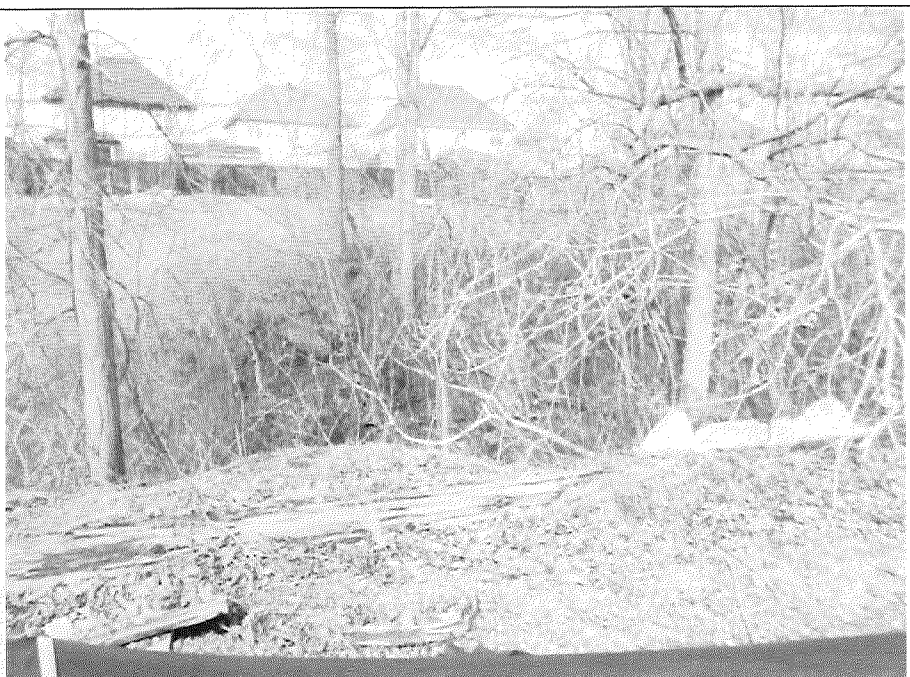
Photo no : 7

Je remarque qu'à une distance de 3 m de la fin de la clôture, du gravier est présent dans la bande riveraine. Je mesure 3.6 m entre le haut du talus et la barrière à sédiment. La hauteur de la barrière à sédiment à cet endroit est de 50 cm (photo 7).

Pierre concassée dans la bande riveraine. Situé à 3 m de la fin de la clôture temporaire.

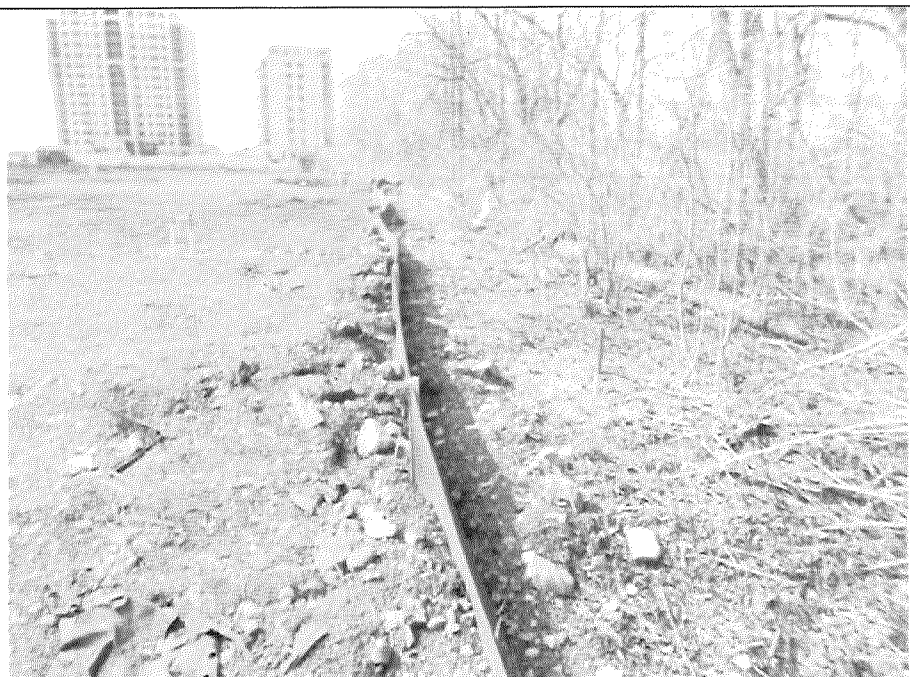
Photo no : 8

Je continue jusqu'à la fin de la barrière à sédiment. À cet endroit la barrière à sédiment dépasse du sol à une hauteur de 28 cm. Je mesure la distance entre le haut du talus et la barrière à sédiment, elle est de 5 m (photo 8).

9136-2764 Québec inc. ne respecte pas les conditions de son certificat d'autorisation délivré le 20 février 2014 :
- ne pas avoir installé la barrière à sédiments dans la zone prévue
Loi sur la qualité de l'environnement, article 123.1

1	Manquement : Ne pas avoir installé la barrière à sédiments à la distance prévue dans les plans autorisés Référence légale : article 123.1 de la Loi sur la qualité de l'environnement	Degré de gravité des conséquences : mineur
	Atteinte à la santé, à la sécurité, au bien-être ou au confort de l'être humain : Aucune atteinte ou aucun risque (mineur) Explication : Aucun sédiment constaté dû aux travaux et au mauvais positionnement de la barrière	
	Atteinte à la qualité de l'eau, du sol, de l'air, à la végétation ou à la faune : Atteinte à faible impact (mineur) Explication : risque de nuire à la qualité de l'eau du cours d'eau Papineau-Lavoie Les conséquences sont : réversibles en tout ou en partie Explication : en plaçant les barrières à sédiment selon le certificat d'autorisation.	
	Vulnérabilité du milieu touché ou susceptible d'être touché : Moyennement sensible, faible superficie (mineur) Explication : Dans un cours d'eau, mais la superficie du milieu affecté est faible.

Section barrière à sédiment uniquement.

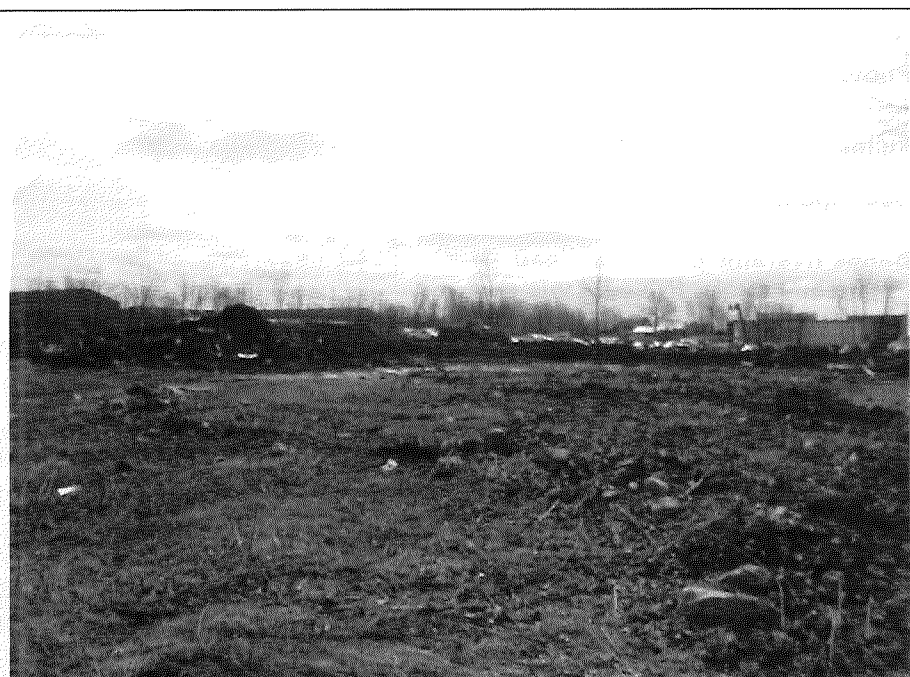
Photo no : 9

Je continue mon inspection en marchant dans le terrain. Je ne vois pas la présence du marais. Je note qu'une zone n'a pas été déboisée. À l'aide de mon GPS, je délimite le périmètre où il n'y a pas eu de déboisement (photo 9).

Marais remblayé.

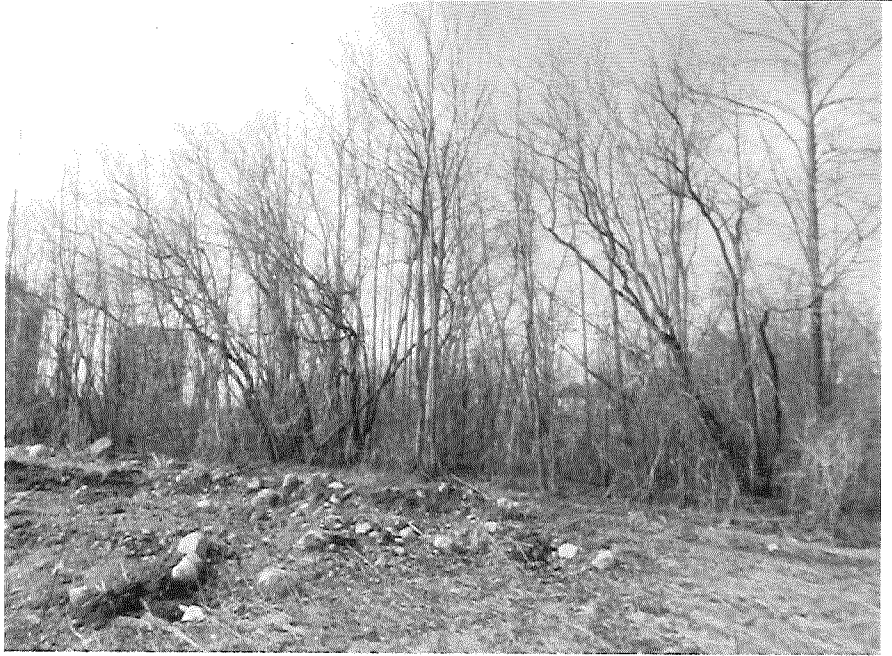
Photo no : 10

Zone non déboisée.
