Objet : Demande d'accès concernant le 240 Côte Saint-Louis à l'Épiphanie

RAPPORT D'INSPECTION

But de l'inspection : A-PL / L'Épiphanie / Ferme Charpentier et Frères enr, bovin laitier, principal

Vérifier le bien-fondé d'une plainte concernant des écoulements de fumier au fossé et un entreposage de fumier non conforme

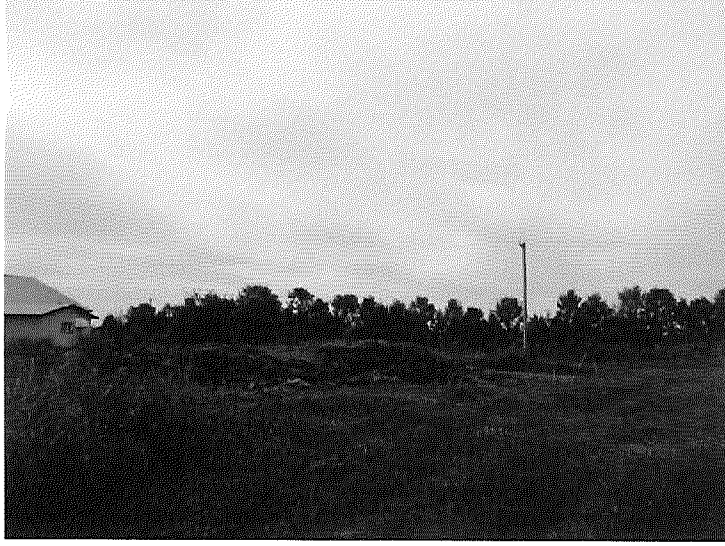
2015-09-02 020.jpg

Photo 1: Lagune de fumier.

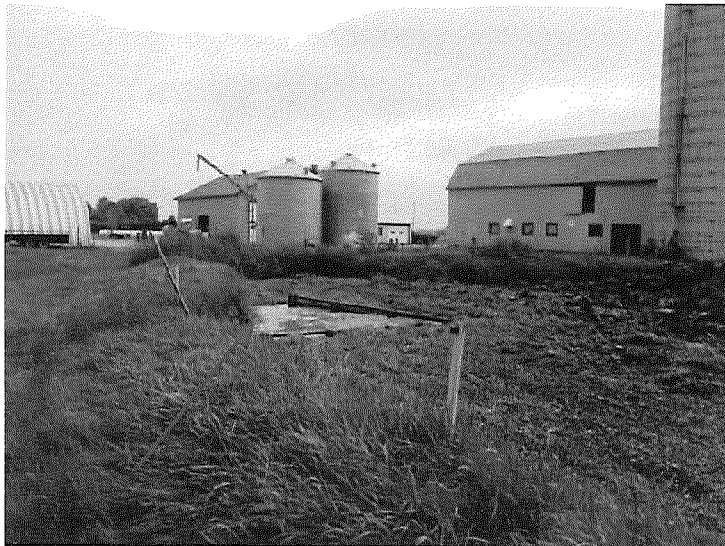
2015-09-02 018.jpg

Je constate que les déjections animales sous forme liquide sortent de la lagune (écoulements #1 et #2). Dans la lagune, les déjections sont en partie solides et liquides (photos 2 et 3).

Photo 2: Lagune de fumier, avec une section plus liquide (flèche rouge).

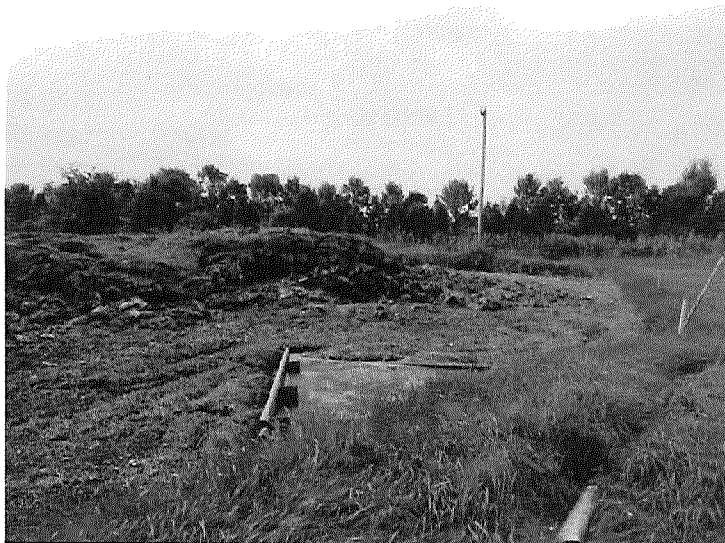
2015-09-02 019.jpg

Photo 3: Lagune de fumier, avec une section plus liquide (flèche rouge).

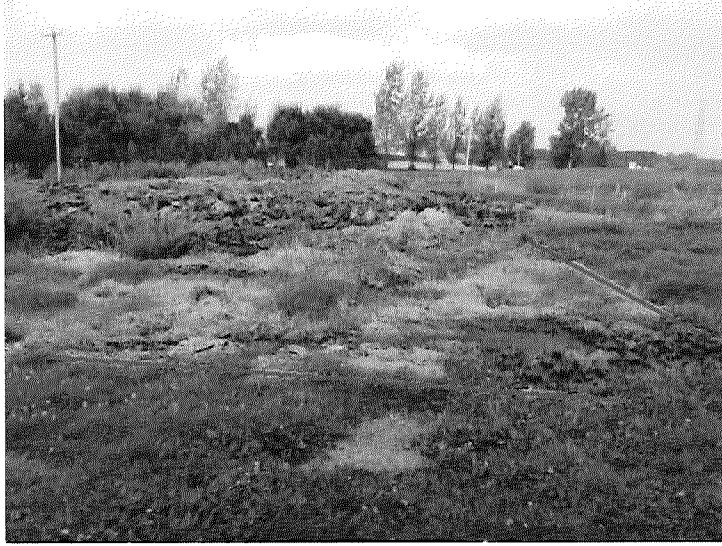
2015-09-02 004.jpg

Écoulement #1 (GPS 15 à 29 / photos 4 à 8) :

- Je mesure avec la roulette à mesurer au sol :
 - Longueur X largeur : 40m X 3m = 120m²
 - Cet écoulement se rend jusqu'au fossé (PT GPS 40 à 43 / photos 7, 8)

Photo 4: Écoulement #1 (tracé en rouge).

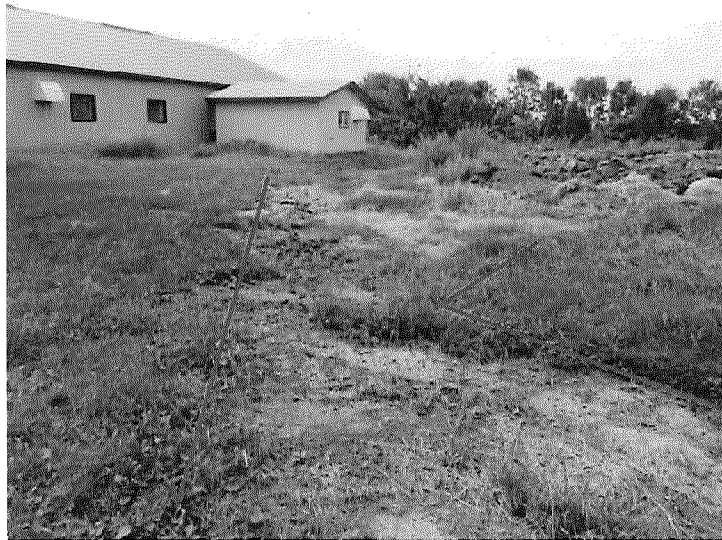
2015-09-02 003.jpg

Photo 5: Écoulement #1 (tracé en rouge).

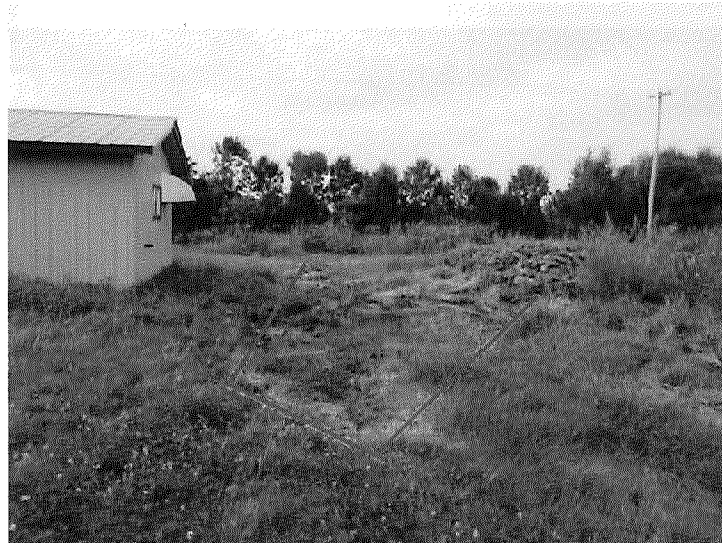
2015-09-02 005.jpg

Photo 6: Écoulement #1 (tracé en rouge).

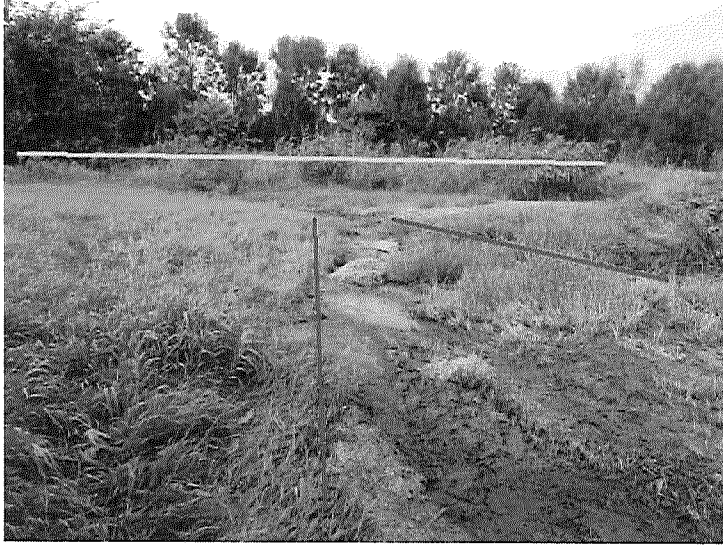
2015-09-02 008.jpg

Je constate que les écoulements de déjections animales #1 et #2 (PT GPS 10 à 39 / photos 7 à 11) se dirigent vers le fossé, mais qu'ils n'atteignent pas les eaux de surface du fossé. Bien que les écoulements n'atteignent pas les eaux de surface, je constate que le gazon est jaune, qu'il y a un chemin préférentiel noirâtre provenant de la lagune vers le fossé (photos 7 et 8). Je constate également que des eaux de surface atteignent les déjections animales contenues dans la lagune (photos 10).

Photo 7: Écoulement #1 (tracé en rouge) avec fossé (ligne jaune).

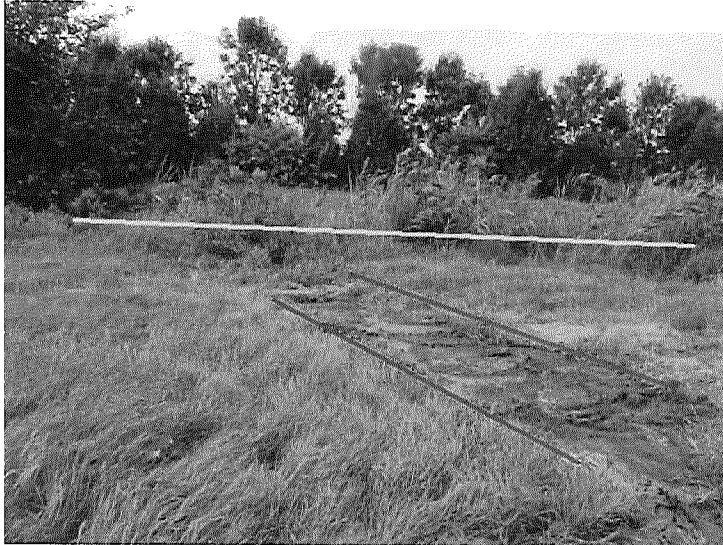
2015-09-02 009.jpg

Photo 8: Écoulement #1 (tracé en rouge) avec fossé (ligne jaune).

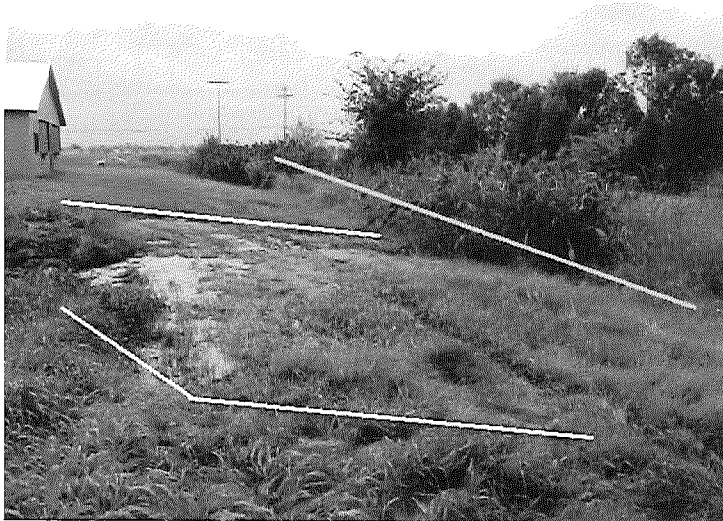
2015-09-02 012.jpg

Écoulement #2 (GPS 31 à 38 / photos 9, 10 et 12) :

- Je mesure avec la roulette à mesurer au sol :
 - Longueur X largeur : 15m X 12m = 180m²
 - Cet écoulement se rend jusqu'au fossé (PT GPS 40 à 43 / photos 9, 10)

Photo 9: Écoulement #2 (tracé en blanc) avec fossé (ligne jaune).

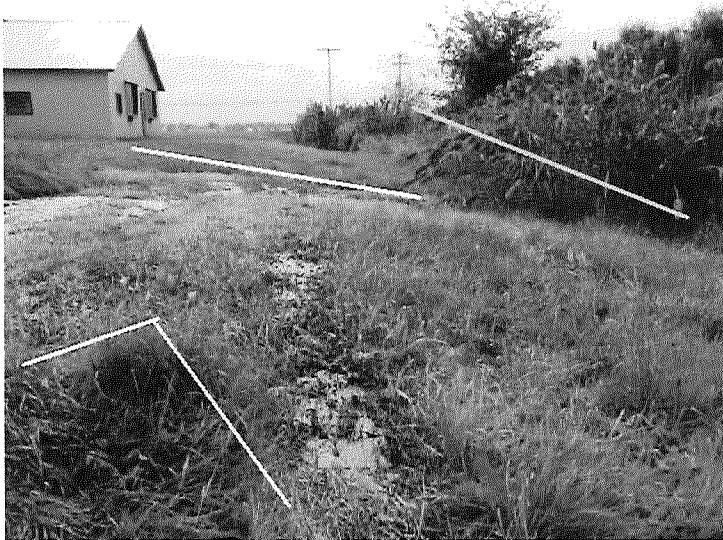
2015-09-02 013.jpg

Photo 10: Écoulement #2 (tracé en blanc) avec fossé (ligne jaune).

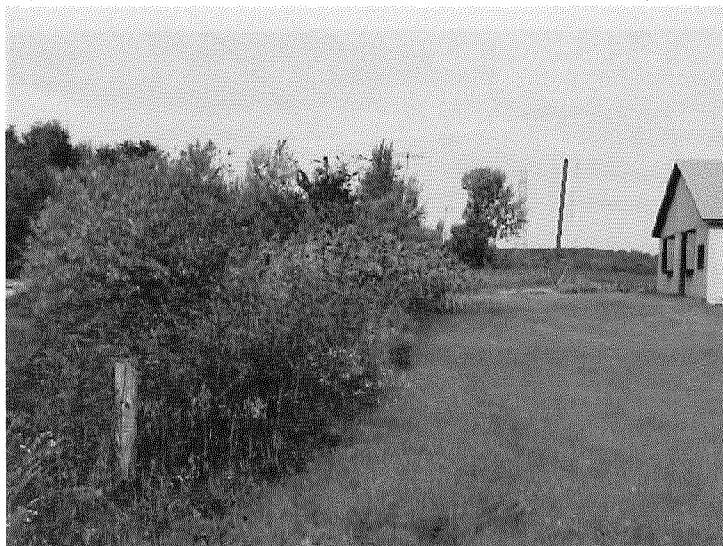
2015-09-02 002.jpg

Photo 11: Fossé avec au loin (flèche rouge) les écoulements #1 et #2.

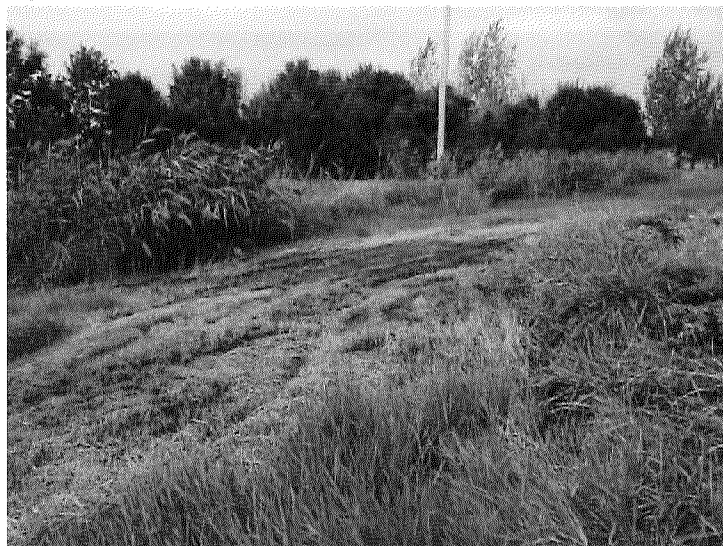
2015-09-02 011.jpg

Photo 12: Écoulement #2.

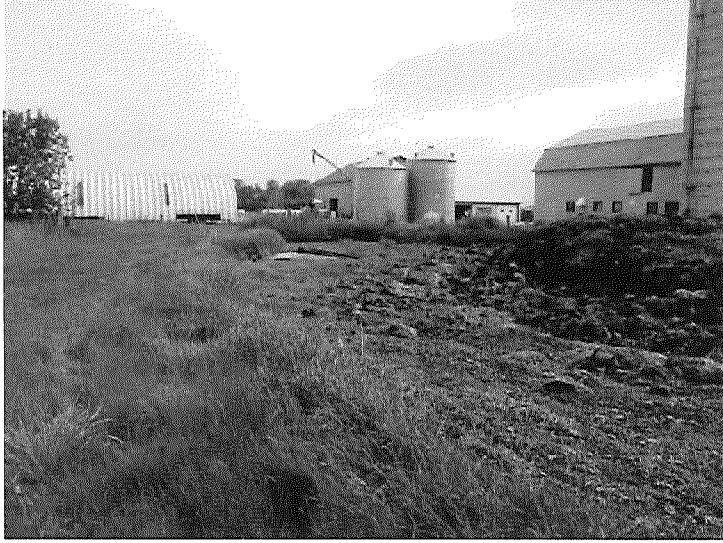
2015-09-02 017.jpg

Photo 13: Vue d'ensemble de la lagune de fumier.

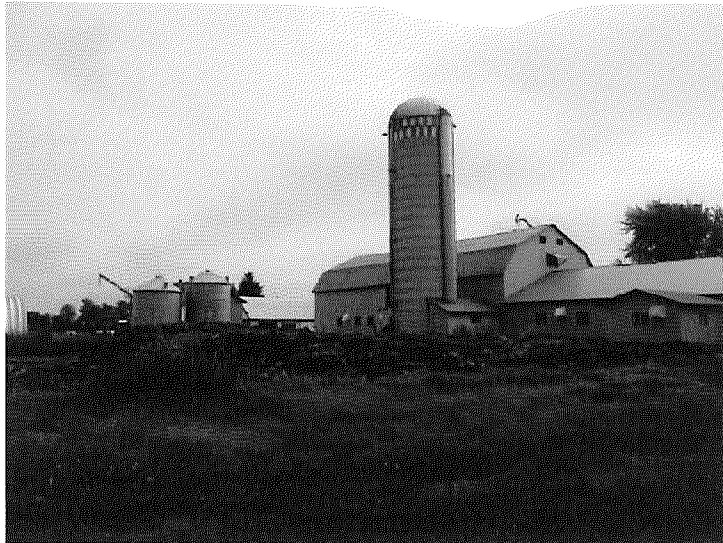
2015-09-02 014.jpg

Photo 14: Vue d'ensemble de la lagune de fumier.

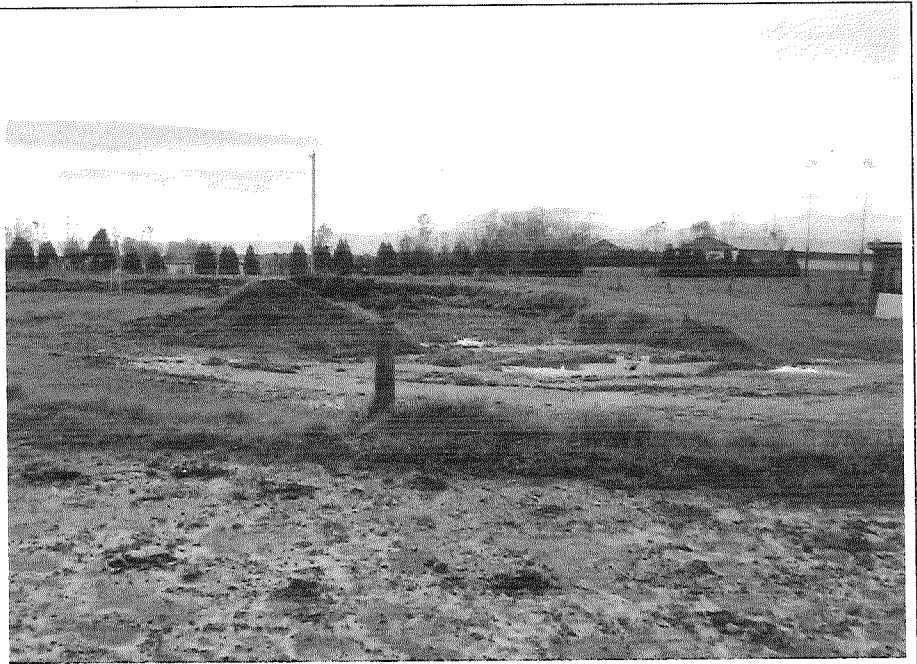
Fichier : 041.jpg

Description : Entreposage des fumiers.

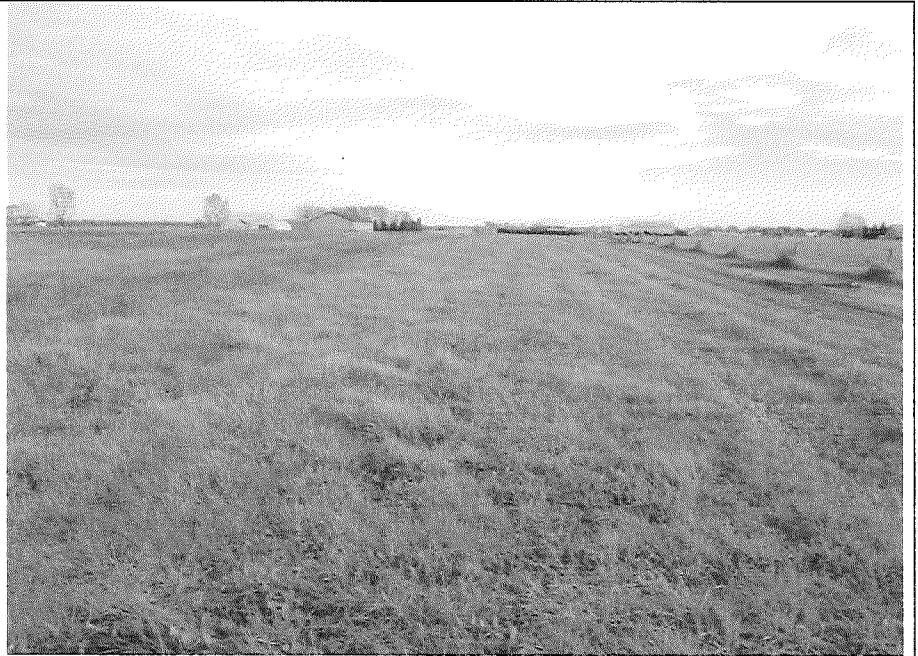
Fichier : 044.jpg

Description : Parcelle épandue.

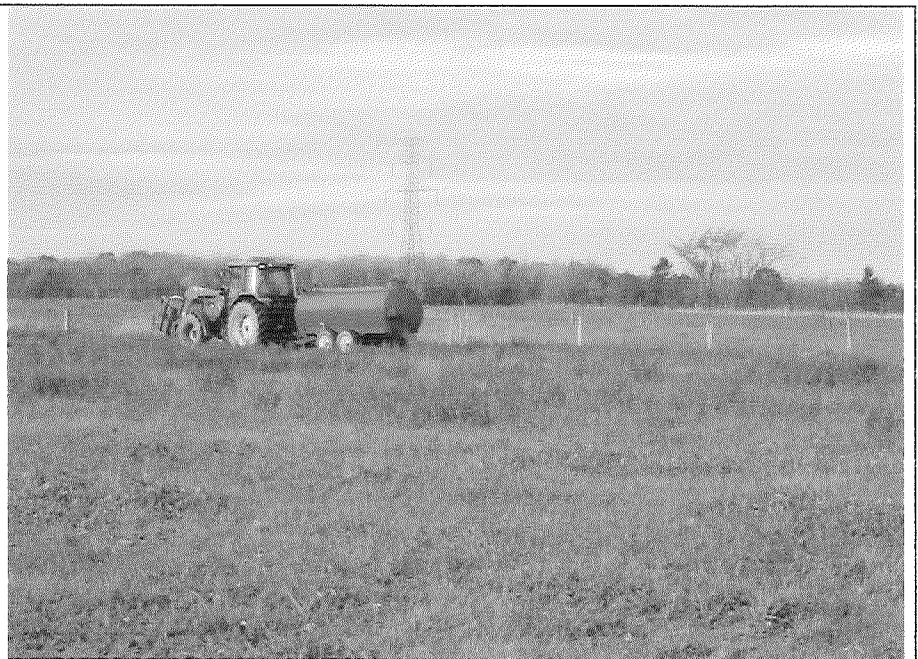
Fichier : 045.jpg

Description : Épandage de la section liquide du fumier de vaches laitières.

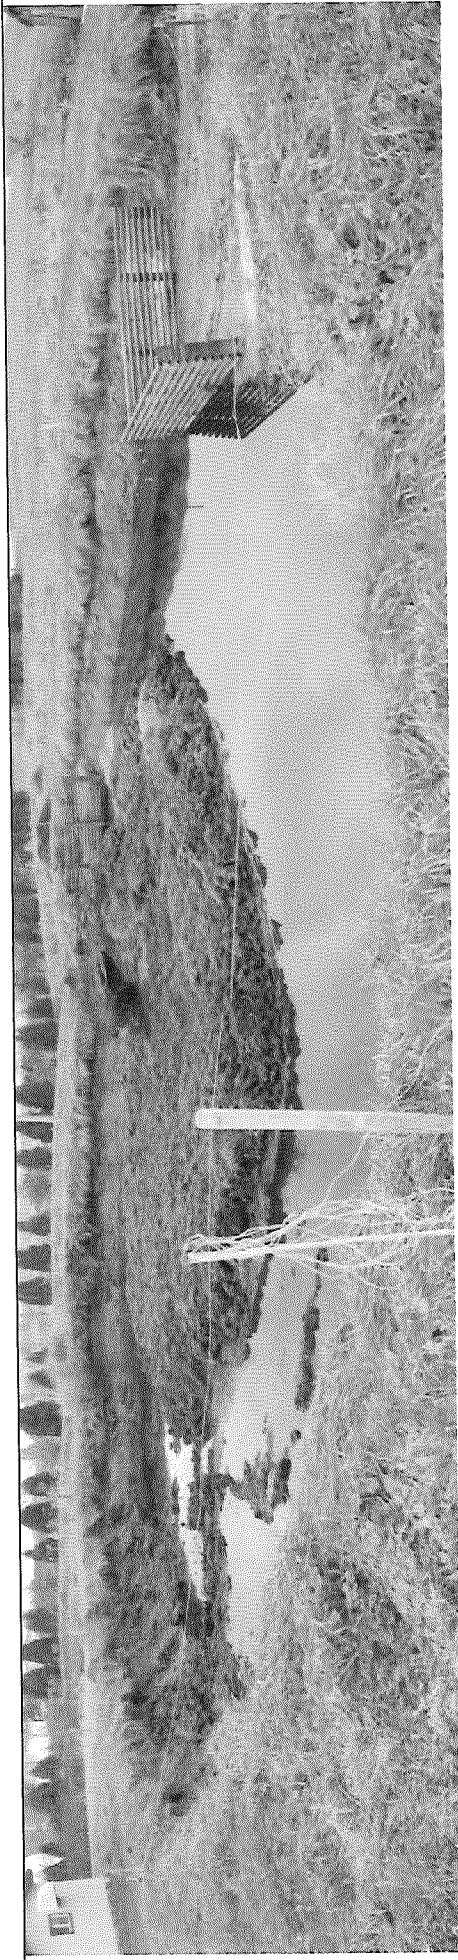
Fichier : 001.jpg, 002.jpg, 003.jpg et 004.jpg

Description : Vue générale du stockage des fumiers situé à l'arrière du bâtiment d'élevage.
