RAPPORT D'INSPECTION

Centre de contrôle environnemental du Québec

N° intervention : 300965672 Type d'intervention : Inspection
N° gestion documentaire : 7430-15-01-03181-03 N° du rapport d'inspection : 401289574
N° demande : 200429865 Type de demande : Plainte à caractère environnemental
But de l'inspection : Vérifier le bien-fondé de la plainte du 19 mai 2015 concernant le remblayage dans un milieu humide sans autorisation.

Lieu inspecté
Nom du lieu : Lots 2 324 731 et 2 517 319
Nom usuel du lieu :
N° du lieu : X2156850 Type de lieu : milieu hydrique
Localisation du lieu inspecté :
Cadastre du Québec : 2 324 731 et 2 517 319
Municipalité de Blainville
Coordonnées géographiques du lieu (GÉO NAD 83 degrés décimaux) : 45,694813888900;-73,812163888900

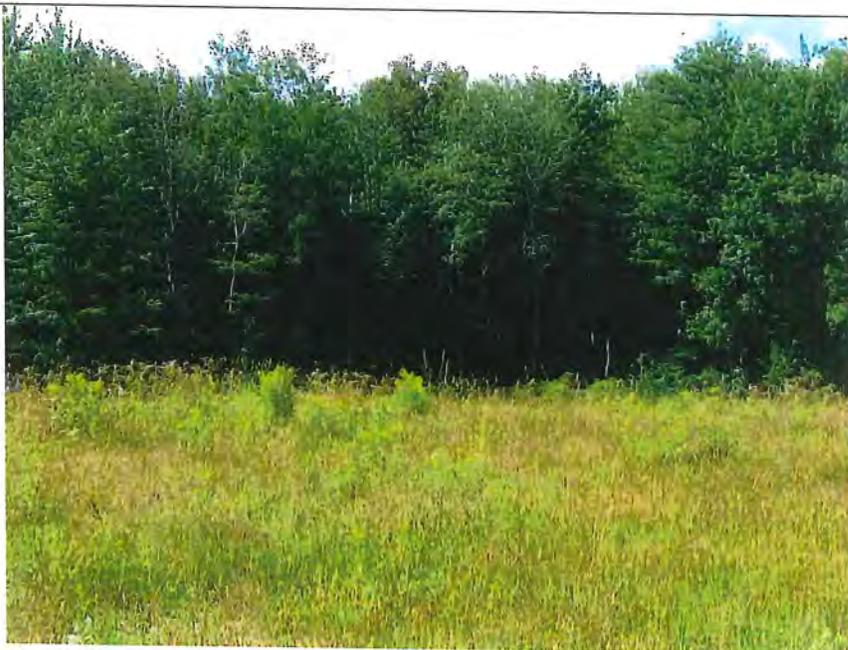
Photo no : 1.

À mon arrivée sur les lieux, je constate la présence d'une zone de remblai dans un secteur déboisé. La plupart des travaux ne semblent pas récents, puisque le sol est recouvert d'une végétation herbacée assez dense (photo 1).

Végétation herbacée dense sur le remblai.

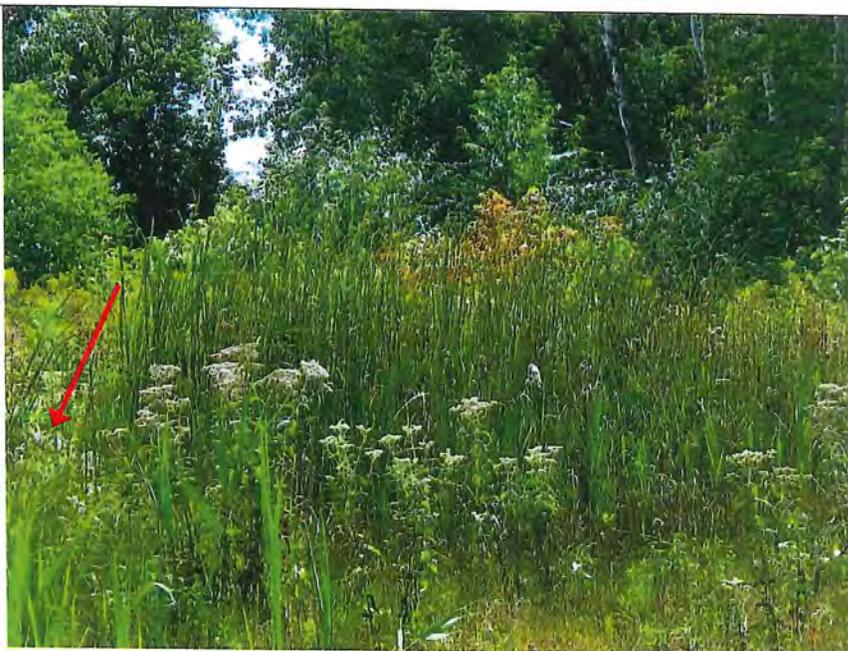
Photo no : 2

Une petite section du remblai présente un couvert végétal moins dense et correspond aux photographies envoyées par la municipalité. Au pied de ce remblai, je constate la présence d'une zone inondée d'environ 70 m² (photo 2), colonisée par le *Typha* sp. (obligée des milieux humides). Le sol aux alentours est spongieux et gorgé d'eau. Je confirme que le remblai empiète dans un marais.

Du remblayage a été réalisé dans un marais, sans autorisation de notre ministère. Il s'agit d'un **manquement à l'article 22 al. 2 de la Loi sur la qualité de l'environnement**. Je consulte GoogleEarth, afin de déterminer l'empiètement des travaux. Sur l'image satellite du 17 septembre 2013 (annexe 3), le marais est visible et j'estime sa superficie à 100 m². Lors de mon inspection, j'ai estimé la superficie du marais restant à 70 m². Le remblai empiète donc sur 30 m² du marais.

Petit marais d'origine anthropique, situé au pied du remblai.

Flèche rouge : pied du remblai (recouvert de végétation herbacée).

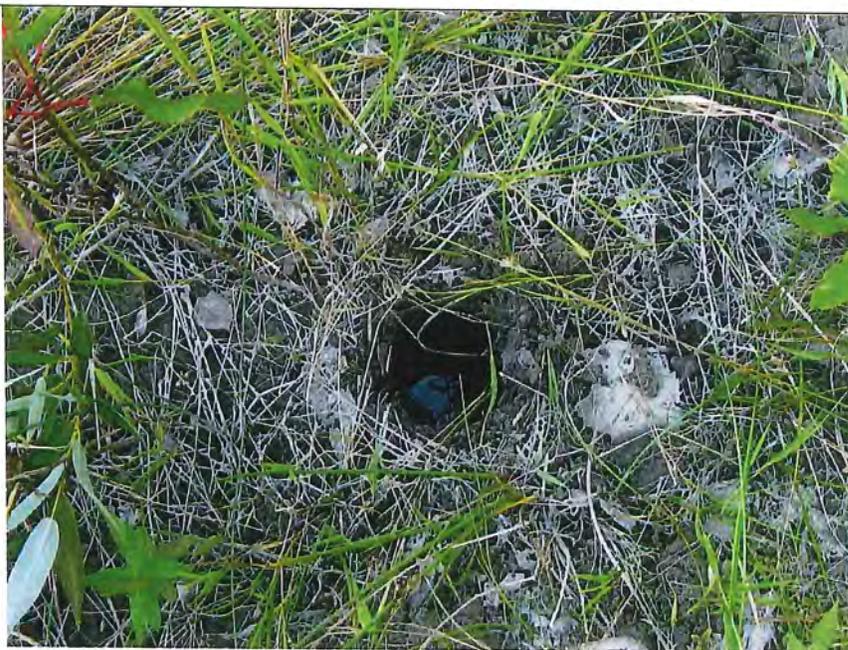
Photo no : 3

Le sondage (S1) m'a permis de déterminer que la nappe se trouve à 41 cm de profondeur (photo 3). Je constate la présence d'un horizon de sable sur plus de 41 cm. Le sable est mouillé, mais je ne vois pas d'indice (glyification, mouchetures) me permettant de croire qu'il s'agit d'un sol hydromorphe.

Sondage dans la zone déboisée.

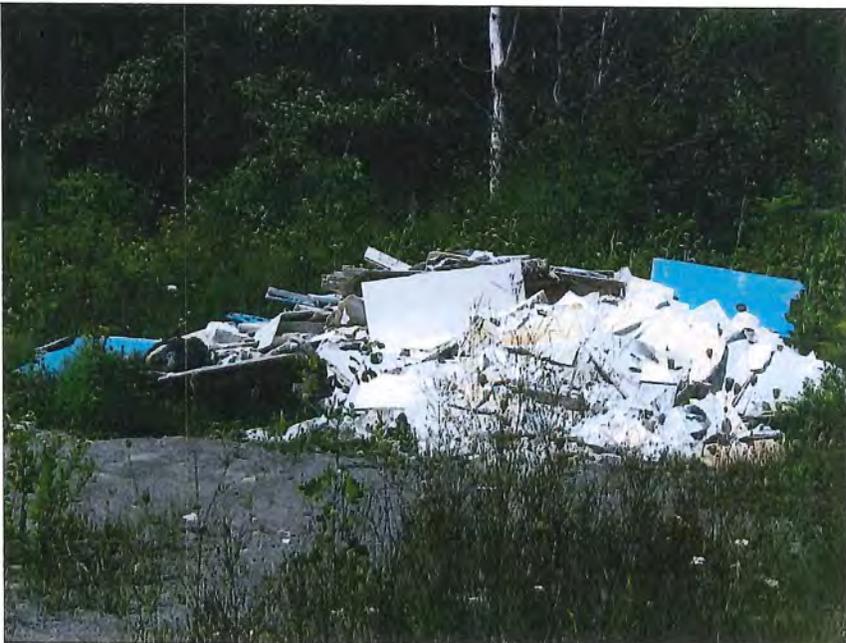
Photo no : 4

Je constate la présence d'un amas de débris de matériaux de construction (gypse, planches de bois, etc.), qui semble voué à l'abandon. J'estime le volume à 10 m³ (photo 4).

La Loi sur la qualité de l'environnement (LQE) définit les matières résiduelles comme étant « *tout résidu d'un processus de production, de transformation ou d'utilisation, toute substance, matériau ou produit ou plus généralement tout bien meuble abandonné ou que le détenteur destine à l'abandon* ». Les débris de construction sont voués à l'abandon. Il s'agit donc de matières résiduelles au sens de la Loi. Ces dernières n'ayant pas été disposées dans un lieu autorisé, cela constitue un **manquement à l'article 66, al. 2 de la LQE**.

Amas de débris de matériaux de construction (gypse, planches de bois, etc.).

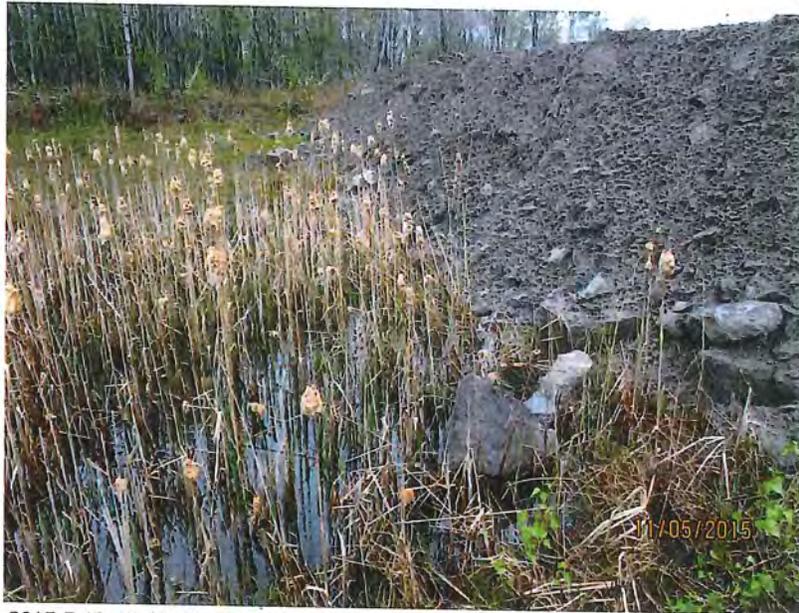
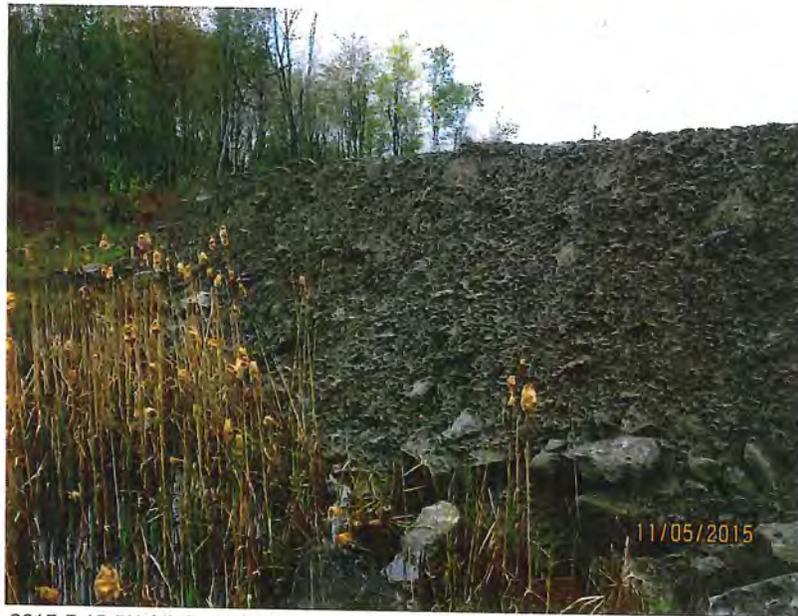
Annexe 2: Photographies prises par Simon Provencher, inspecteur de la municipalité de Blainville, le 11 mai 2015.

Les photographies prises le 11 mai 2015 par l'inspecteur municipal (annexe 2) démontrent qu'une partie du remblai a été réalisée cette année, puisque les matériaux semblent fraîchement déposés et sont dénudés de végétation. Dans un courriel rédigé le 8 septembre 2015, l'inspecteur municipal m'informe que les travaux ont eu lieu le 7 mai 2015.

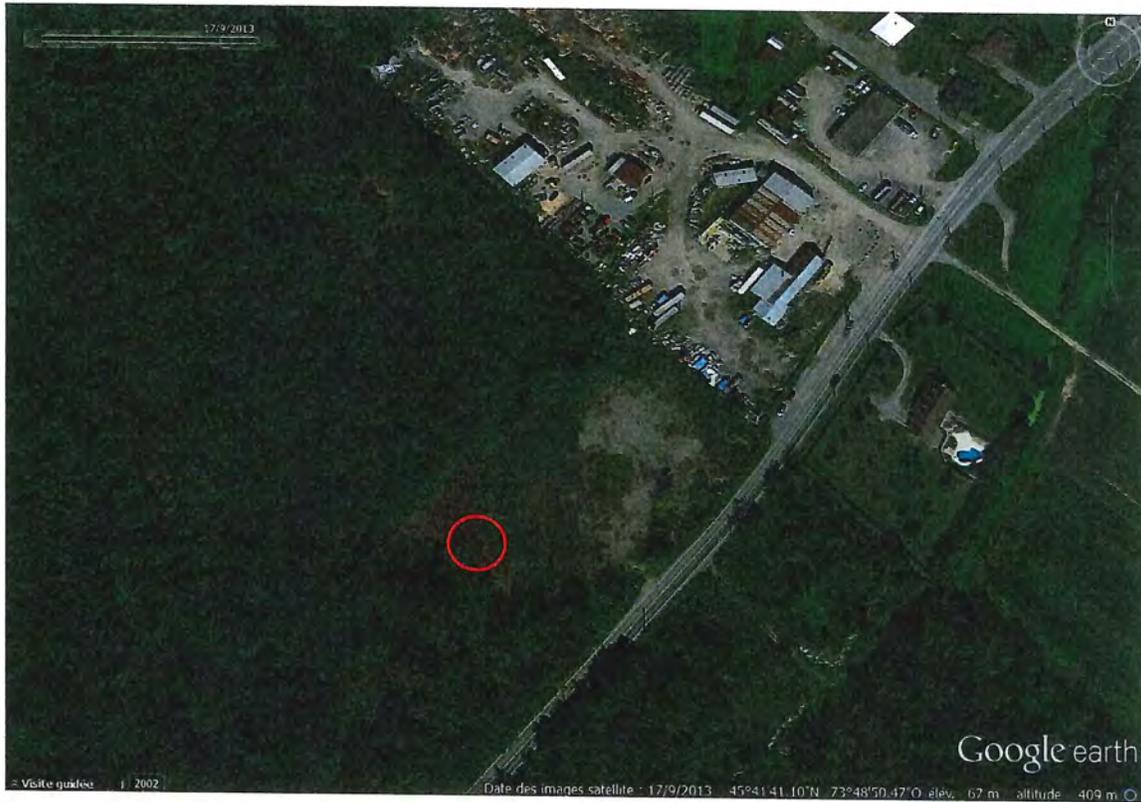
Image satellite du 17 septembre 2013, GoogleEarth (marais encerclé rouge)

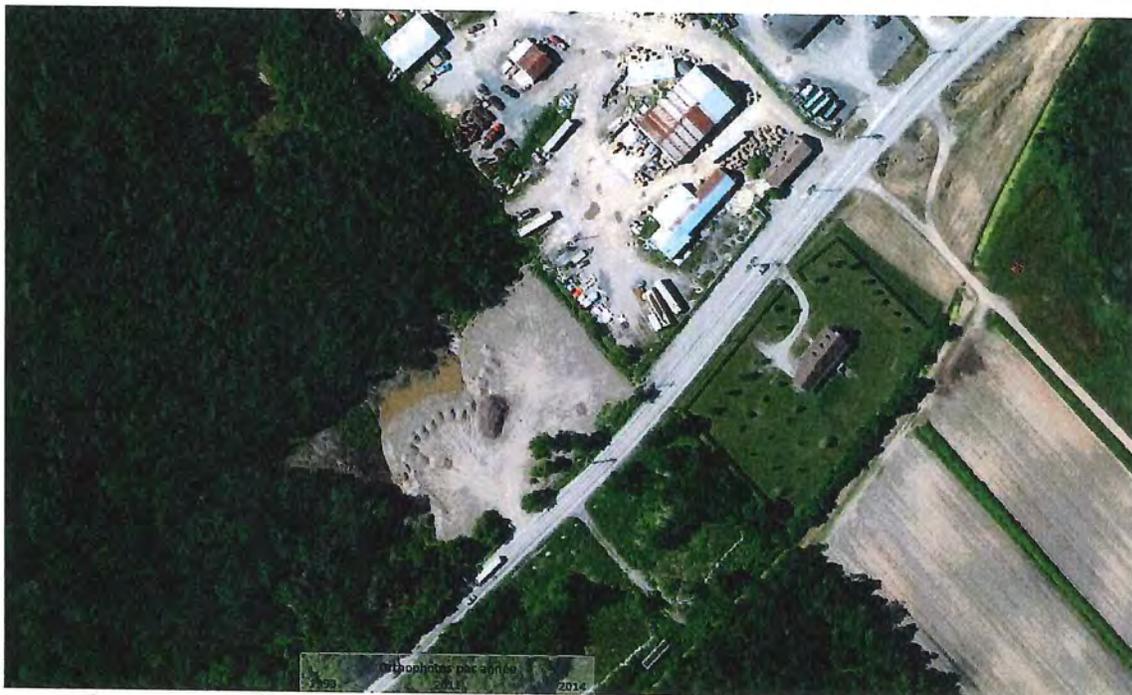
En consultant les images satellites de GoogleEarth et les orthophotographies de l'Atlas géomatique du MDDELCC, je constate que le déboisement a été réalisé entre le 21 septembre 2008 et le 7 juillet 2011 (annexe 3). Les délais de prescription pour intenter des recours sont dépassés, alors nous ne pouvons signifier un manquement. Par contre, nous pouvons aviser le propriétaire de la présence de ce marécage en bordure de la zone déboisée et de la nécessité d'obtenir une autorisation du ministère pour y réaliser des travaux.

Orthophotographie du 7 juillet 2011, atlas géomatique du MDDELCC (déboisement et remblai récents)

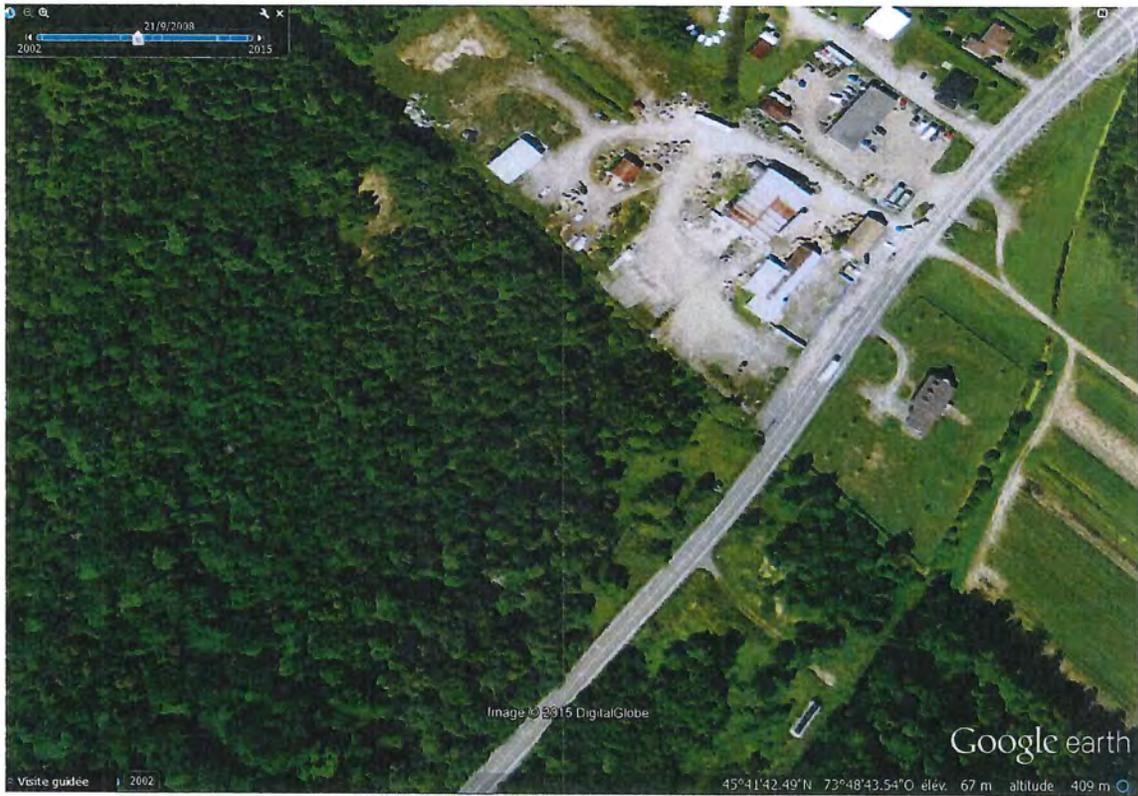
Image satellite du 21 septembre 2008, GoogleEarth
