Objet : Demande d'accès concernant les 2585 à 1605 et 2615 Boulevard Daniel-Johnson à Laval

**RAPPORT D'INSPECTION**

RAPPORT D'INSPECTION

. LIEU INSPECTÉ: CANADIAN TIRE  
D.J. Courtemanche ltée  
2595, boul. Daniel Johnson  
Laval ( Québec ) H7T 1S8

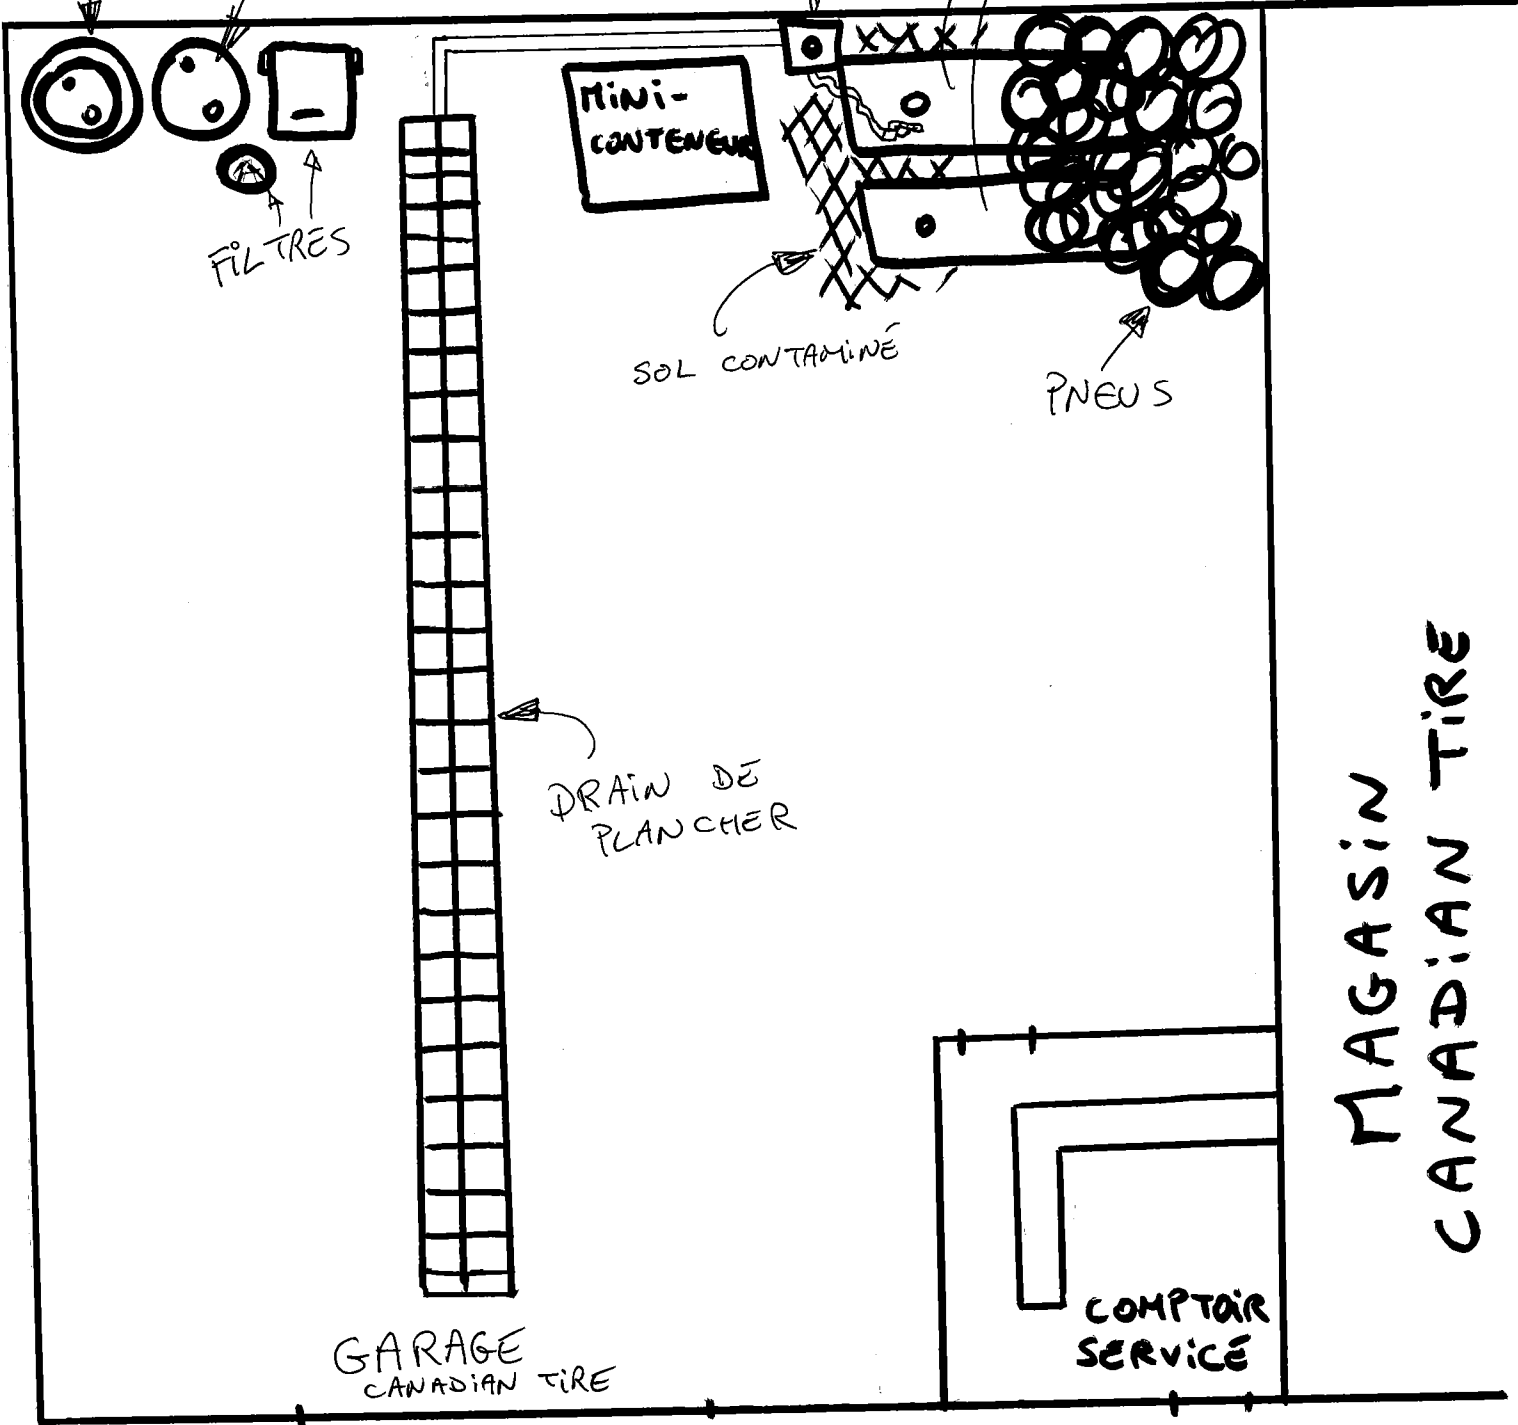
- Les huiles récupérées non-suspectes sont vidées dans les réservoirs existants du garage. Il s'agit de 2 réservoirs de 250 gallons installés à l'intérieur du garage, sans bassin de rétention. Le plancher du garage ( en béton ) est tout huileux. Les réservoirs ne sont pas identifiés ( pas d'affiche, non-conforme au Guide d'entreposage ).

- Il y a une rigole centrale qui fait toute la longueur du garage. Elle se jette dans le séparateur d'huile situé à côté des réservoirs. Une pompe pneumatique permet de vider le séparateur dans les réservoirs.

- Les huiles suspectes ( avec essence, antigel, etc. ) sont mises, à part, dans un baril de 40 gallons. Ce dernier se trouve dans un *salvage drum*.
- art 53-54 [redacted] me dit que c'est art 23-24 [redacted] qui vient pomper les huiles usées et qu'il ramasse en même temps les huiles suspectes. Il ne peut pas me dire si les huiles sont séparées ou pompées ensemble ( camion compartimenté ? ). Il ne savait pas qu'il fallait prélever des échantillons des huiles suspectes.

- À côté se trouve un baril pour l'antigel usé. Ce déchet dangereux n'est pas inclus dans le certificat émis et il n'en possèdent pas pour la récupération et l'entreposage.

HUILES SUSPECTES  
ANTIGEL USÉ  
Pompe à air  
Remettant de vidér  
le réparateur  
RÉSERVOIRS  
D'HUILES USÉES  
(2x 250 gallons)
