Objet : Demande d'accès concernant :
lot 3 519 034 à Saint-Paul-d'Abbotsford

AVIS DE NON-CONFORMITÉ

**Objet : Exploitation non-conforme d'un procédé de concassage et de tamisage
sur le lot 3 519 034 à Saint-Paul d'Abbotsford**

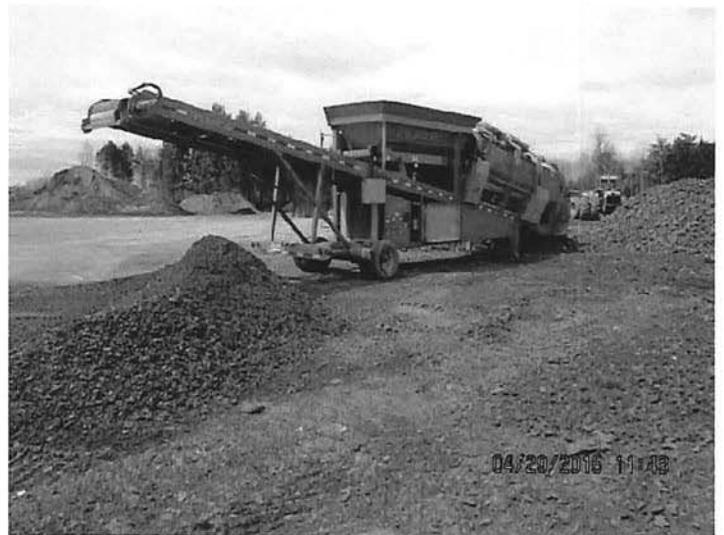
1. IMG_3382.jpg
Tamiseur et chargeur déposant de la roche sur un camion

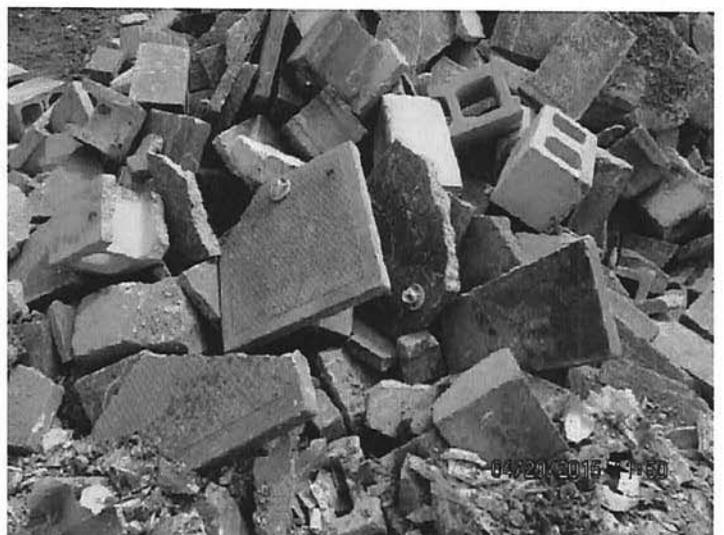
5. IMG_3386.jpg
Amas de matières résiduelles (béton et briques)

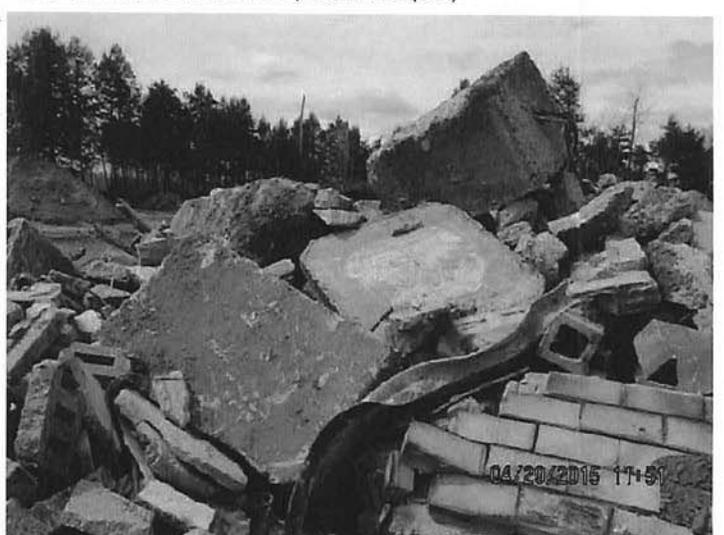
7. IMG_3388.jpg
Amas de matières résiduelles (béton et briques)

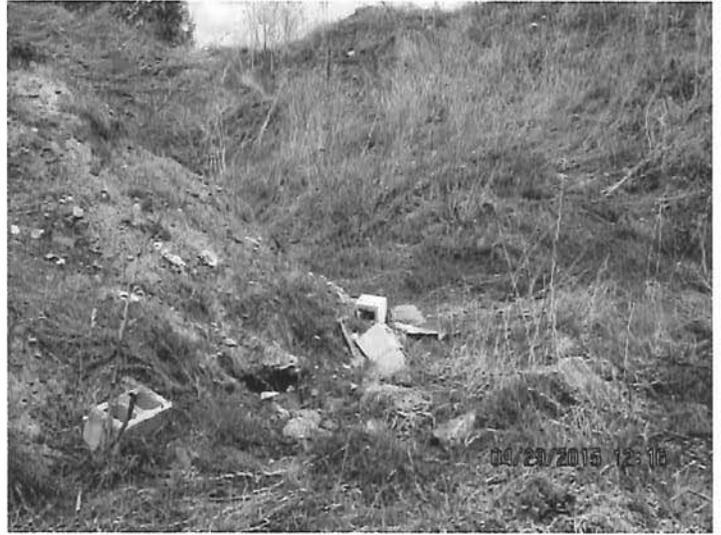
18. IMG_3399.jpg
Tas de terre avec des résidus de béton

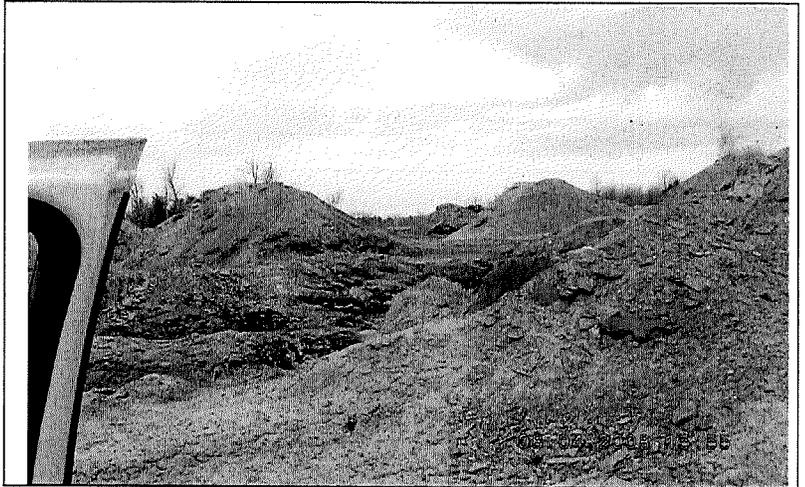
Photo # : 21
Réf. Numérique : 024
Date : 2008-04-08

Vue de la fumée générée par le dynamitage. (en haut à droite)

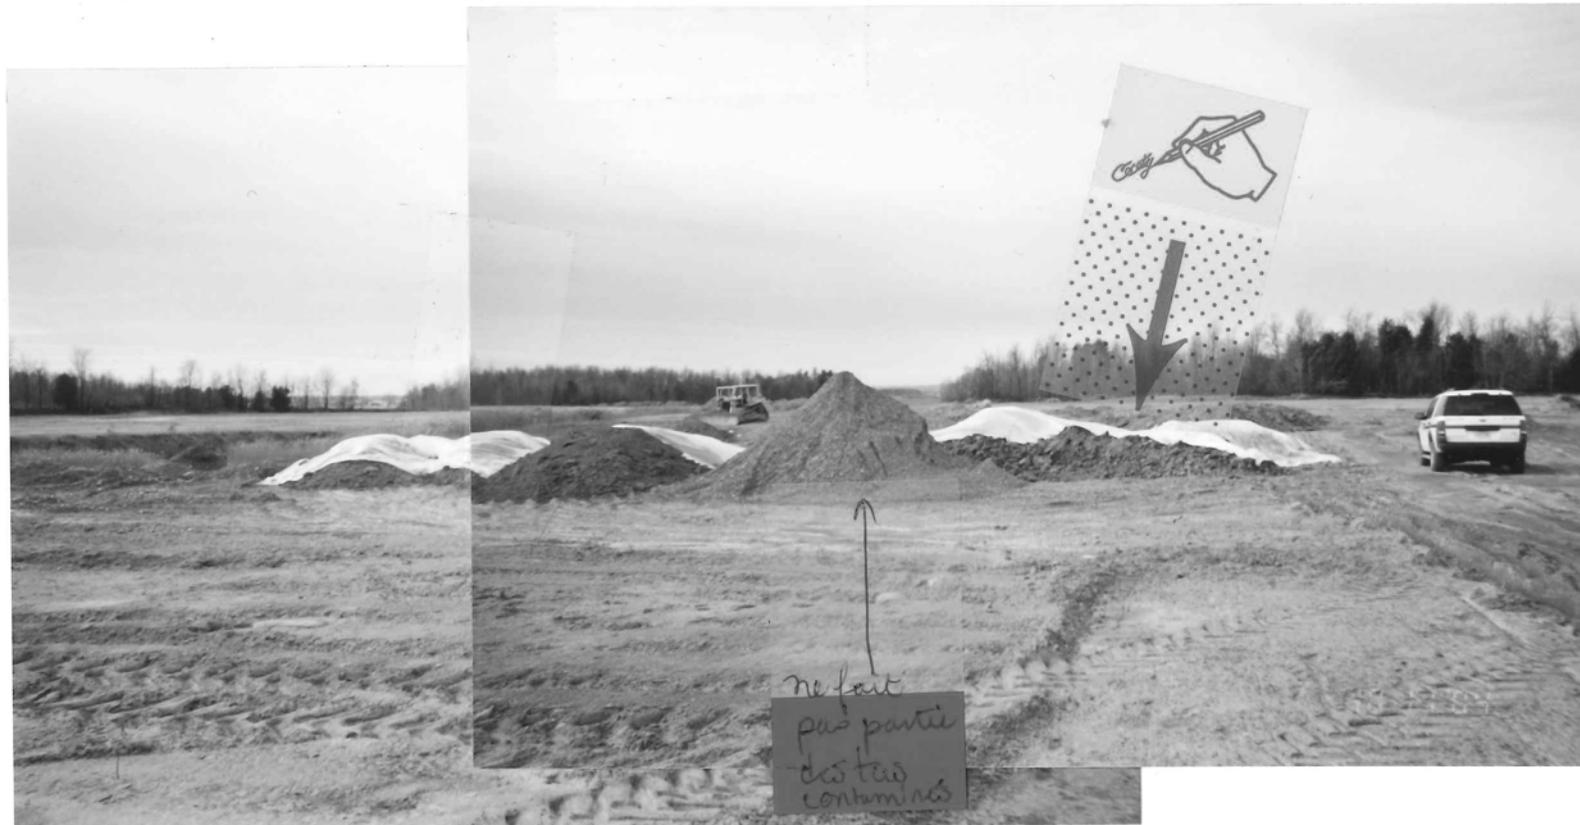
Notes : Tas de sols qui dégageaient des odeurs d'hydrocarbures et bulldozer appartenant aux Voghell _____

La flèche montre le tas de sol qui a été échantillonné lors de l'inspection. _____

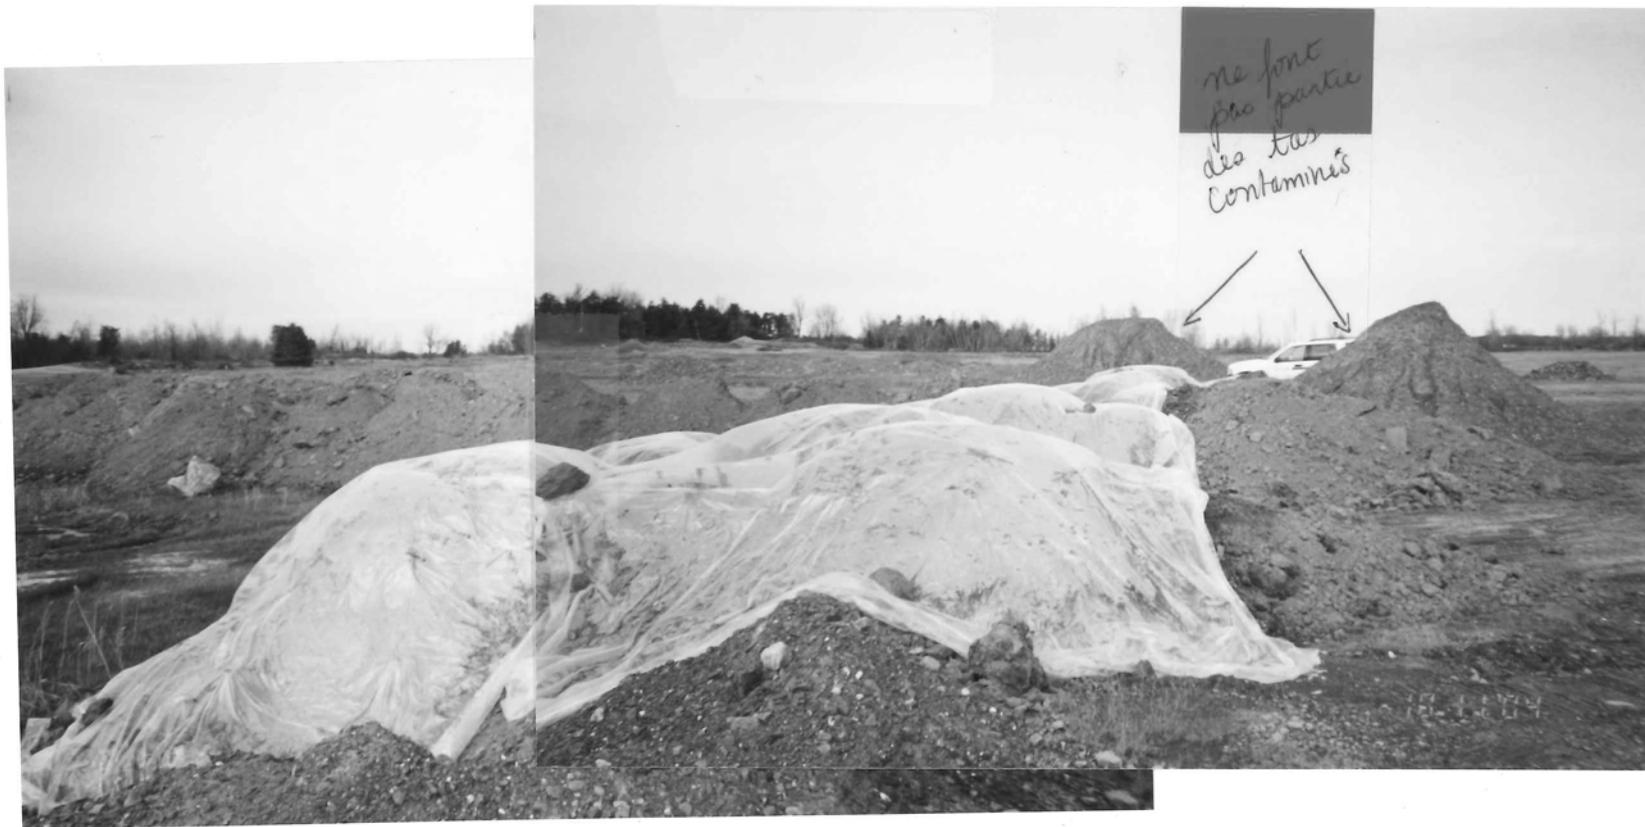
Notes : Autre vue des tas de sols qui dégageaient des odeurs d'hydrocarbures. Certains sont couverts d'un plastique

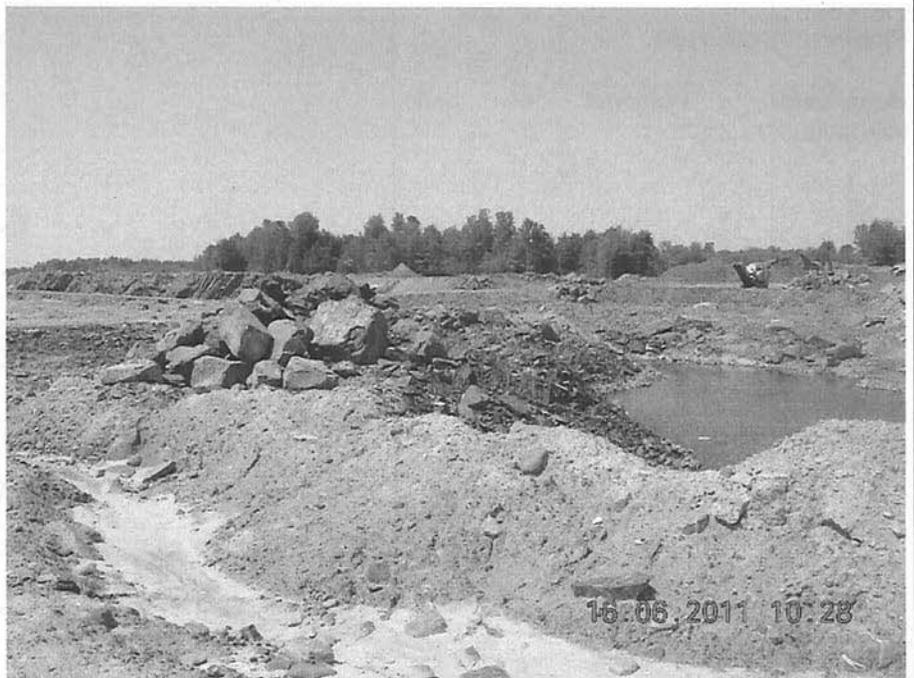
Photo no : 2

Description : Cavité remplie d'eau.
Selon l'exploitant, il s'agit de l'eau de
pluie.

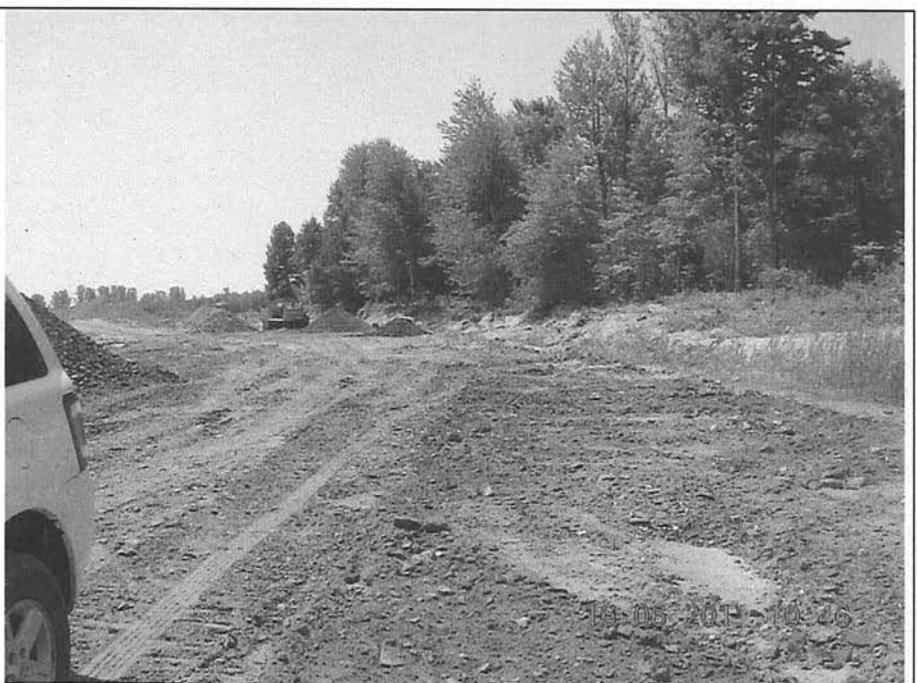
Photo no : 9

Description : Quelques arbres ont été abattus.

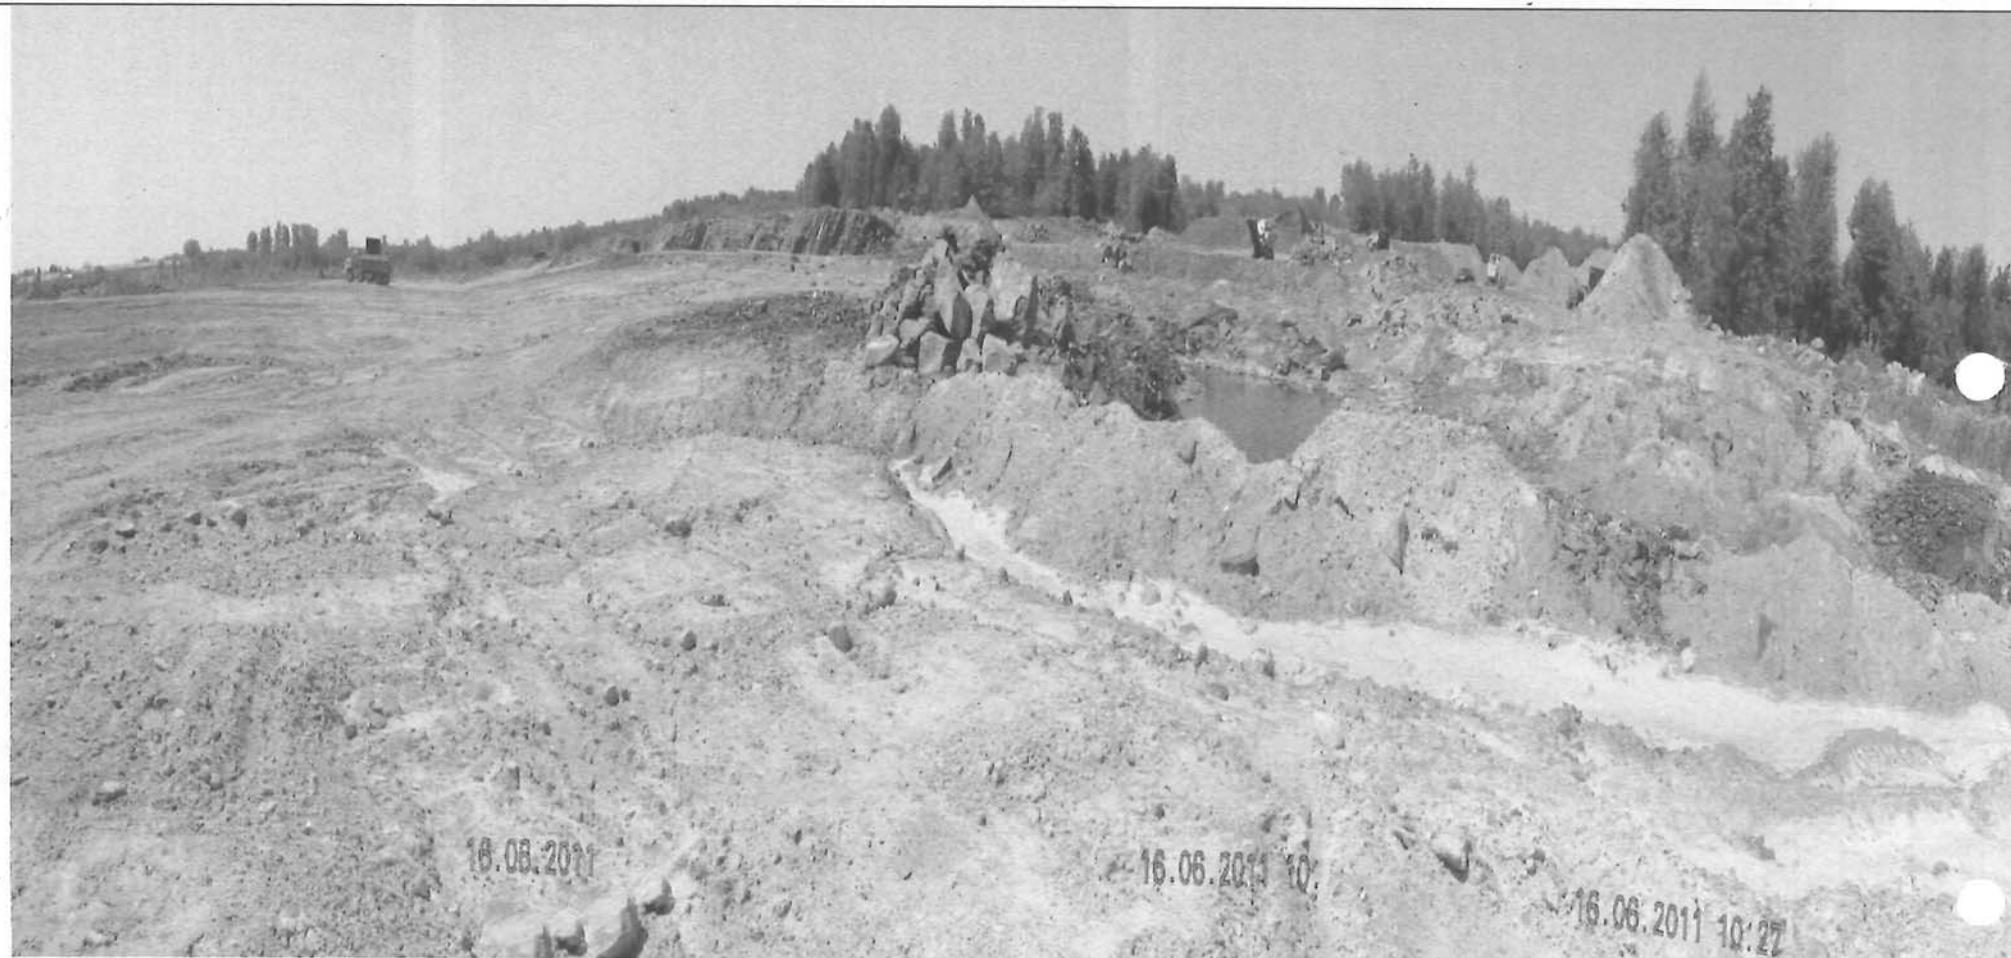
Description :
Vue de la sablière incluant le côté
sud qui a été décapé.

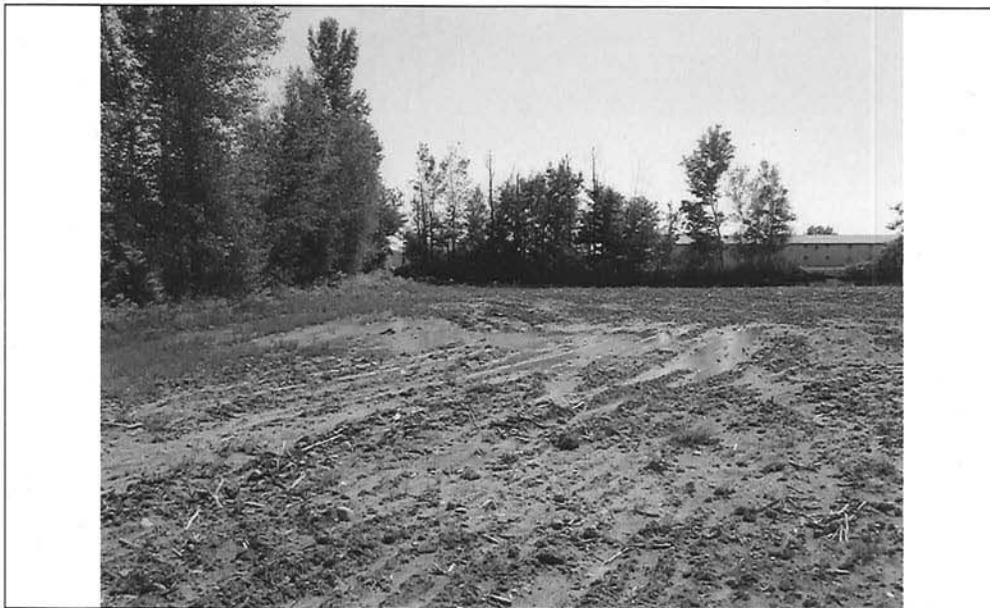
Photo # : 7
Réf. Numérique : 010
Date : 29-05-2006

Zone avec le sol humide sur le lot 61 remis en culture. Selon l'odeur, la terre serait enrichie avec de la litière d'animaux.

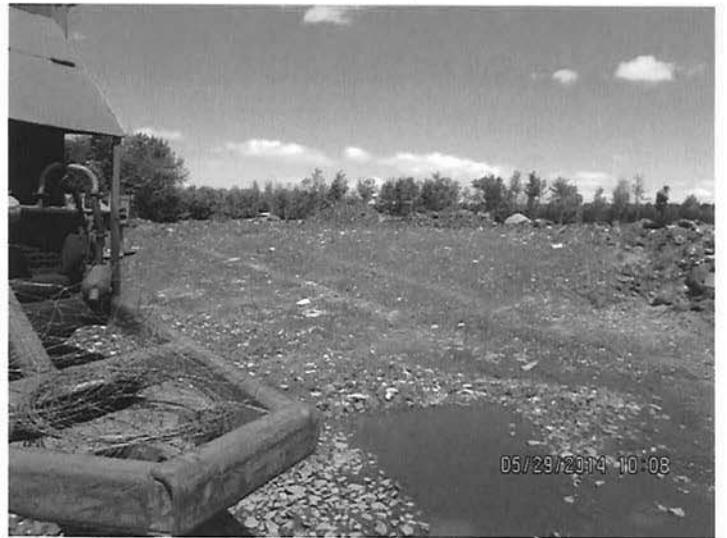
Photo 7. Tamis en fonction et de la pierre s'en écoule

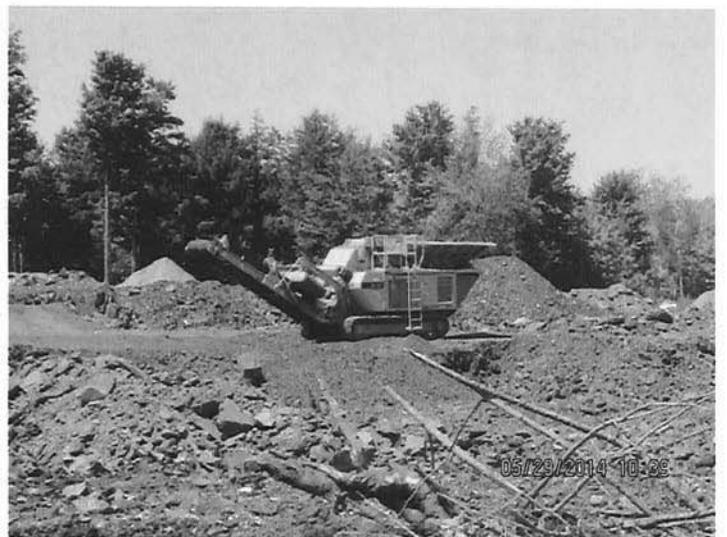
Photo 9. Vue du concasseur sur place mais pas en fonction.

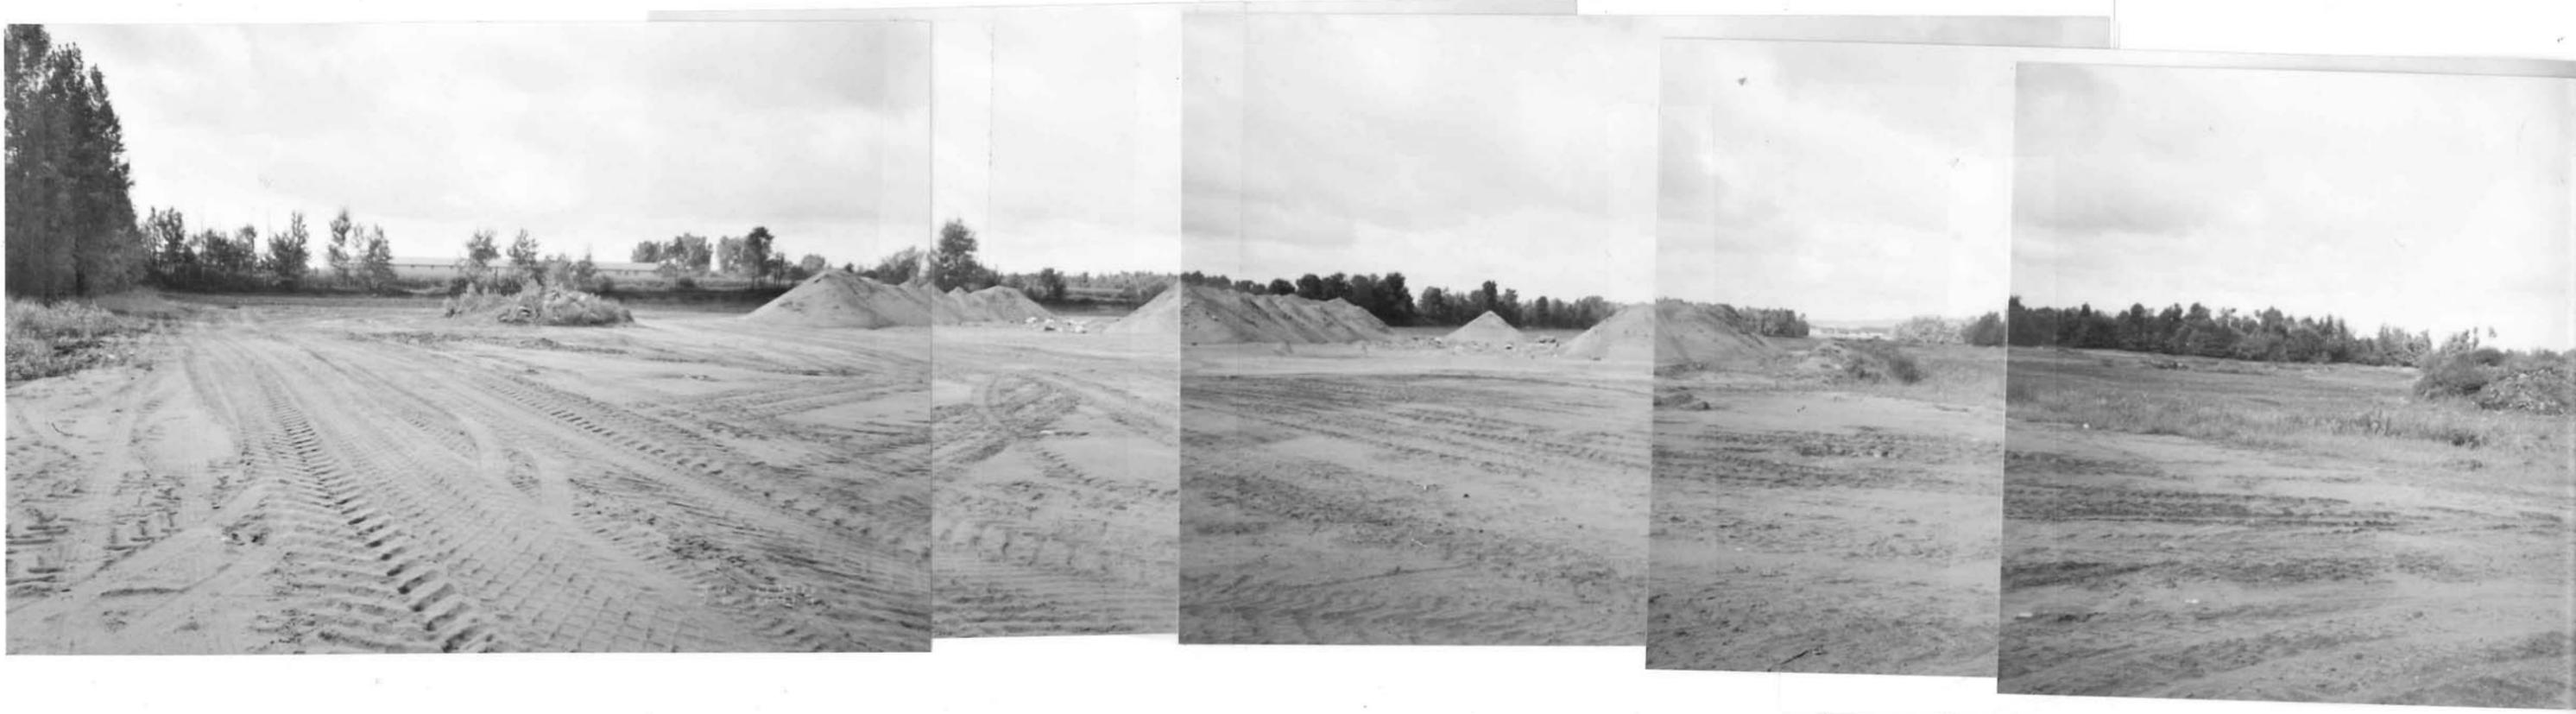
Identification : <u>Sablière (anciennement Sablière Gaston Laliberté)</u>	Photos n°s : <u>1</u>
Municipalité : <u>St-Paul d'Abbotsford</u> N/D : <u>7610-16-01-0255900</u>	Date : <u>31 août 2004</u>

Notes : Clichés panoramiques montrant le côté sud et ouest de la sablière.
(la partie du lot derrière les tas de sable (à gauche des photos) a été fertilisée.)
