Objet : Demande d'accès à l'information concernant le projet domiciliaire le Nominerve à La Minerve

RAPPORT D'INSPECTION

Centre de contrôle environnemental du Québec

Lieu inspecté
Nom du lieu : Projet domiciliaire Le Nominerve (chemin des Sommets)
Nom usuel du lieu :
N° du lieu : X2157016 Type de lieu : milieu hydrique
Localisation du lieu inspecté :
Cadastre du Québec : 5 070 684, 5 370 426, 5 370 427, 5 365 030, 5 365 058 et 5 365 110, ainsi qu'un lot non rénové (lot 40, rang 11, cadastre du canton de La Minerve)
Municipalité de La Minerve
Coordonnées géographiques du lieu (GÉO NAD 83 degrés décimaux) : 46,310672222200;-74,966272222200

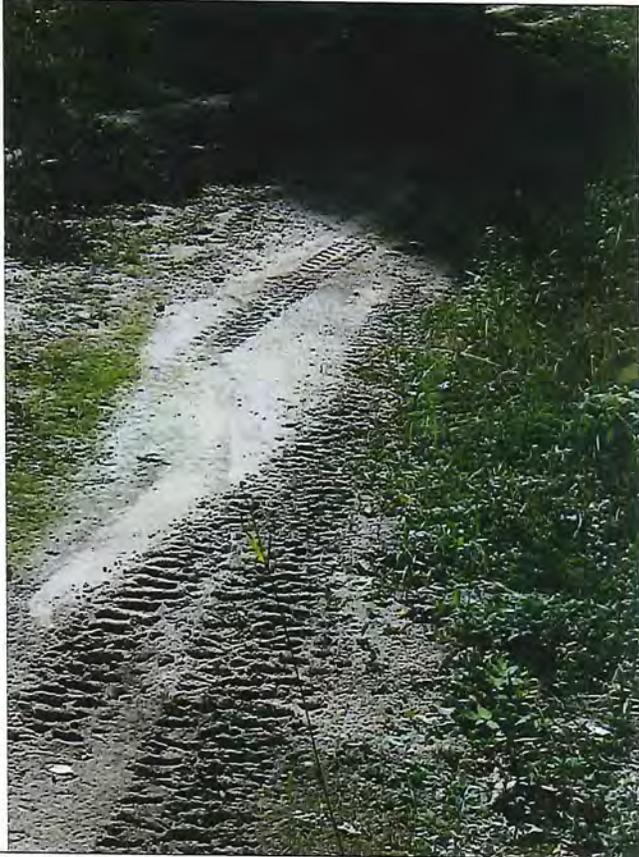
Photo no : 1

La première section du chemin ne semble pas récente, car de la végétation est visible dans le chemin et en bordure de celui-ci (photo 1). Par contre, je note qu'un ponceau a été remplacé. Le plaignant m'affirme qu'il s'agissait autrefois d'un chemin de VTT et qu'il a été élargi par le promoteur en 2013. Je ne vois pas de signes d'érosion sur le chemin, sauf à proximité du ponceau. Les sédiments se sont accumulés dans un fossé, en bordure du chemin et n'ont pas atteint le lac, ni sa rive. Il n'y a pas d'atteinte à l'environnement.

La première section du chemin ne semble pas récente. De la végétation est visible dans le chemin et en bordure de celui-ci.

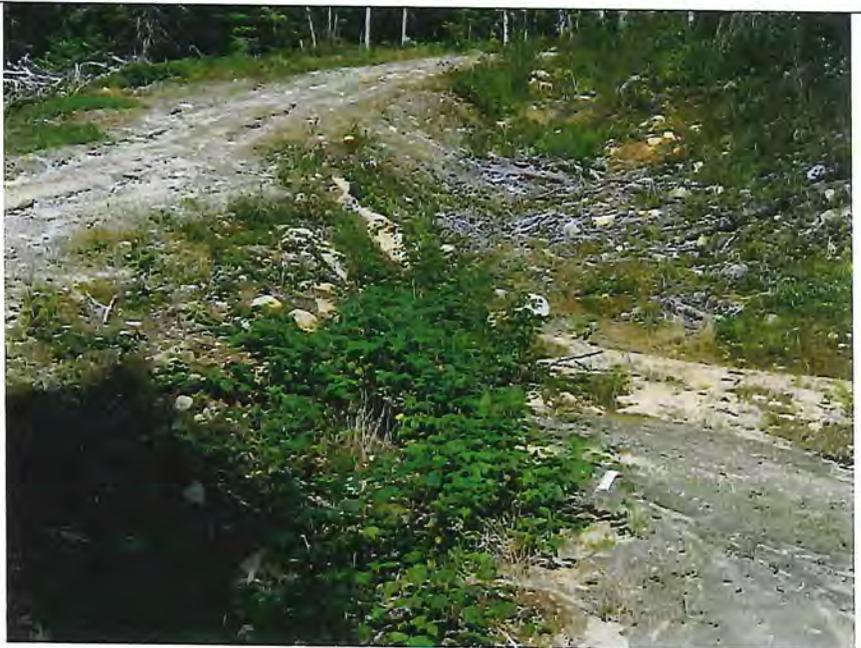
Photo no : 2

Je constate de nombreux foyers d'érosion dans le chemin, qui a une pente abrupte (photos 2 et 3). Une grande quantité de sable s'est accumulée au bas de la pente, dans un lit d'écoulement sinueux (photo 4). Ce ruissellement provient d'une source souterraine, située à environ 35 mètres en amont, puis disparaît dans un milieu humide, à environ 60 mètres en aval. Il ne s'agit pas d'un fossé de voie publique ou privée, d'un fossé mitoyen, ni d'un fossé de drainage. Je considère donc que le lit d'écoulement est un cours d'eau.

Une grande quantité de sable provenant du chemin s'est accumulée dans le littoral et dans la rive de 10 mètres du cours d'eau. Je note que la végétation en rive a été affectée par cet entraînement de sédiments. De nombreux arbres sont morts et la végétation herbacée est ensevelie sous le sable (photo 5). L'absence de végétation sur le delta de sédiments et l'absence de mesures de mitigation me prouvent que l'émission de sédiments se poursuit chaque jour de pluie et lors de la fonte printanière.

Nombreux foyers d'érosion dans le chemin. Une grande quantité de sable s'est accumulée au bas de la pente.

Photographie prise à partir du ponceau, en direction est.

- Envoyer un avis de non-conformité à 4300912 Canada inc. pour le manquement aux articles 20 al. 2, partie 2 et 22 al. 1 de la Loi sur la qualité de l'environnement.
- En vertu de la Directive sur le traitement des manquements à la législation environnementale, il est recommandé d'évaluer la possibilité d'émettre une sanction administrative pénuciaire (SAP) pour le manquement à l'article 20 al. 2, partie 2 de la LQE (article 115.26(1) – 10 000\$ pour une personne morale).
- Planifier un suivi de manquement (sans inspection), afin de s'assurer de recevoir un plan des mesures correctrices.

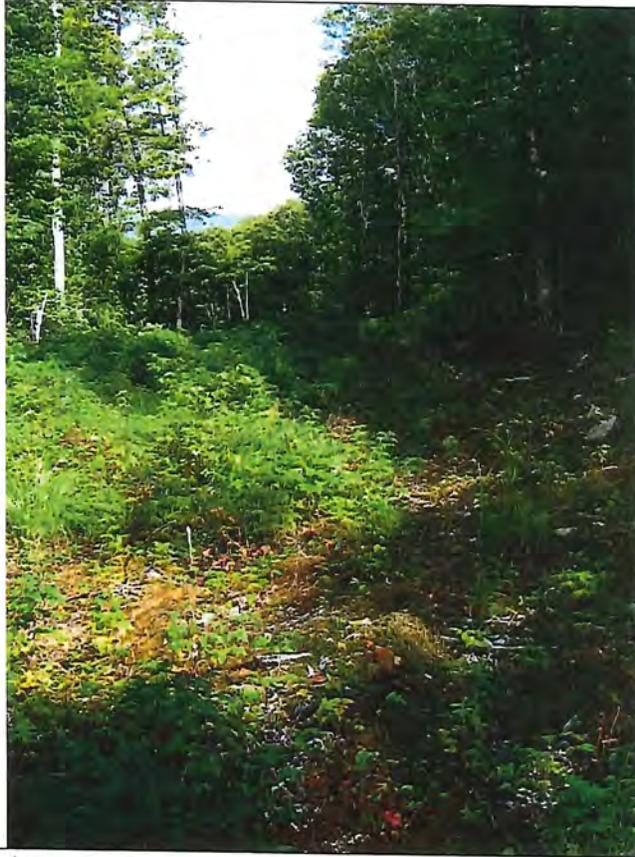
Photo no : 6

Cette section a seulement été déboisée, mais le plaignant m'informe que les travaux sont destinés à la construction d'un chemin (photo 6).

Chemin déboisé, mais pas aménagé.

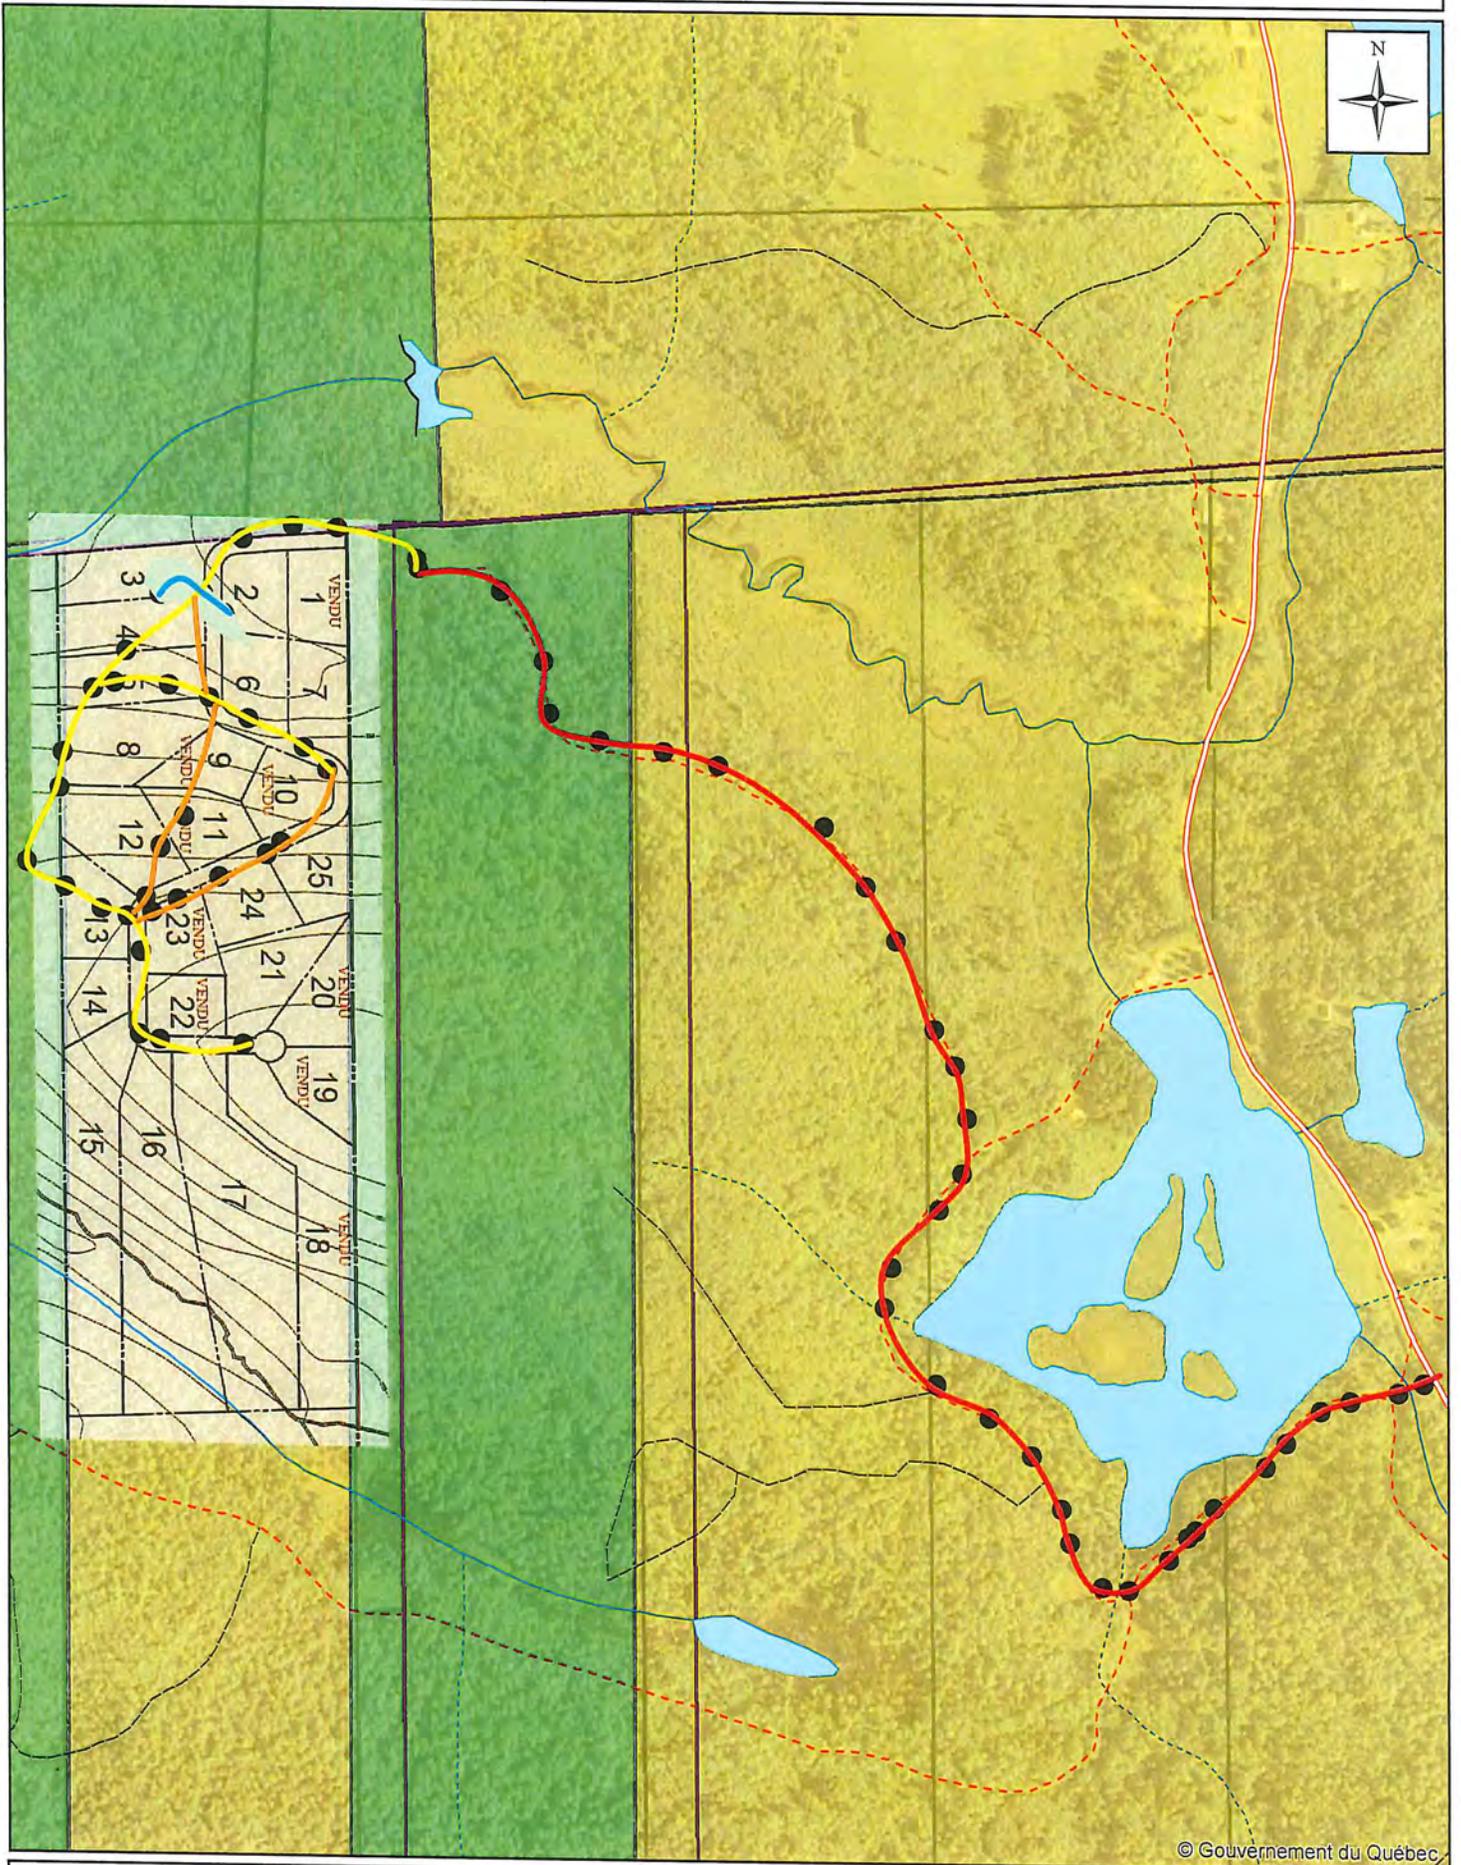
Croquis 1 : Délimitation des travaux, inspection du 17 septembre 2015.

Une partie du chemin a été aménagée en terre publique (lots en vert sur le croquis 1). Je communique avec Luc Pagé, du MFFP, afin de confirmer si le RNI (Règlement sur les normes d'intervention dans les forêts du domaine de l'État) s'applique et si des autorisations ont été délivrées. Monsieur Pagé me réfère à la MRC des Laurentides, puisque la gestion territoriale et forestière leur a été déléguée.

Première section en terre privée (tracé rouge, sur les lots en jaune du croquis 1): Les informations du plaignant et du représentant de la compagnie 4300912 Canada inc. sont contradictoires. Ces derniers m'ont envoyé des photographies appuyant leurs affirmations, mais je ne peux pas déterminer avec certitude l'emplacement et le moment de la prise des photos. La servitude de 2003 fait mention d'un chemin déjà existant, mais ne précise pas l'usage de celui-ci. À la lumière de ces informations, je ne peux pas statuer avec certitude s'il s'agit d'un ancien chemin de VTT élargi ou si c'était un chemin forestier déjà carrossable. De plus, mes observations terrain ne me permettent pas de conclure que des travaux ont été réalisés récemment, sauf vis-à-vis le ponceau, qui a été remplacé. Aucun manquement à la LQE ne peut être signifié.

Les deux sections en terre publique (tracés jaunes et rouge sur les lots en vert du croquis 1): Le RNI s'applique et les autorisations ont été délivrées par la MRC. Les travaux ne sont donc pas assujettis à la LQE.

Autres sections en terre privée (tracés jaunes et oranges, sur un lot en jaune du croquis 1) : À l'aide du logiciel ArcGIS, je détermine que la compagnie 4300912 Canada inc. a construit un chemin de 1,5 km sur les lots 5 070 684, 5 365 110, 5 556 873 et 5 556 872. Aucune autorisation n'a été délivrée par notre ministère, mais la compagnie a obtenu un certificat d'autorisation de la municipalité (reçu par courriel le 23 octobre 2015). Ce chemin comporte des pentes abruptes (risque élevé d'érosion) et un cours d'eau se trouve au bas de la pente. Sa construction est susceptible d'émettre un contaminant dans l'environnement ou de modifier la qualité de l'environnement. Il s'agit d'un **manquement à l'article 22 al. 1 de la LQE**.

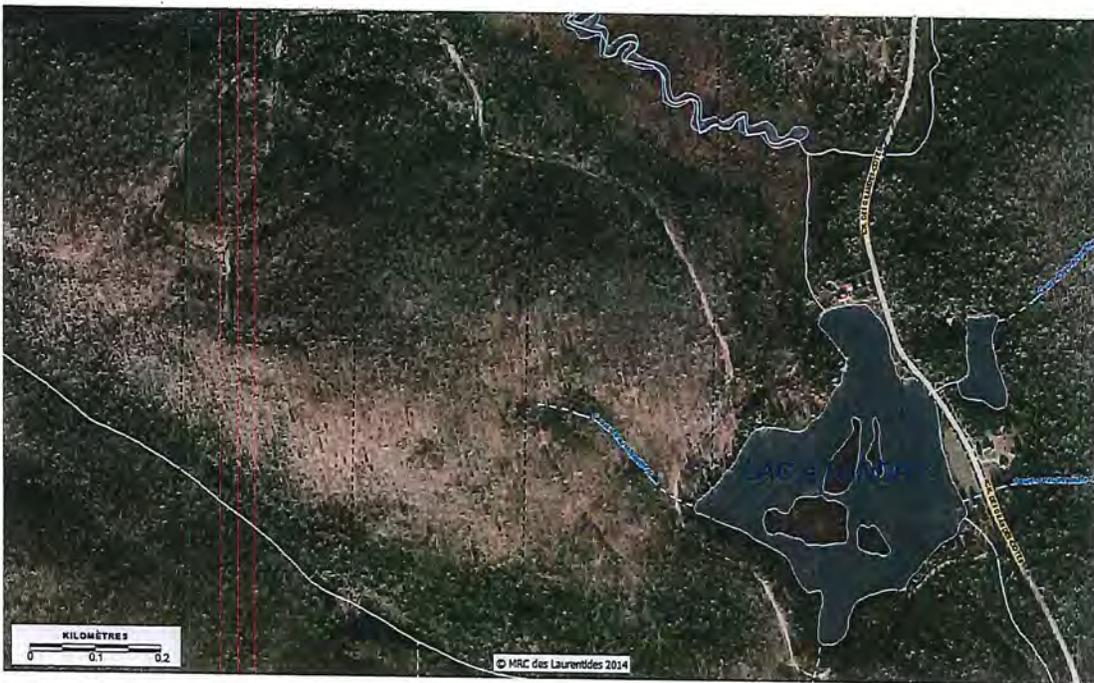
Photographie aérienne de 2014, MRC des Laurentides

En géoréférençant mes points GPS sur le logiciel ArcGIS 10.2.2 de Esri, j'ai constaté que le chemin du projet résidentiel a été aménagé sur les lots suivants : 5 070 684, 5 370 426, 5 370 427, 5 365 030, 5 365 058 et 5 365 110 du cadastre du Québec, ainsi que sur un lot non rénové : lot 40, rang 11, cadastre du canton de La Minerve. Je confirme également les lots en vérifiant sur le site web de la cartographie de la MRC (Municipalité Régionale de Comté) des Laurentides. Le chemin est clairement visible sur leur photographie aérienne prise en 2014 (annexe 4).
