Objet : Demande d'accès à l'information concernant la propriété située sur le lot
4 152 907 ainsi que les lots visant les terrains voisins (4 152 906, 4 152 904,
4 152 899 et 4 152 916)

But : Mont-Laurier - Michel Deslauriers Excavation inc. - Suite au déversement dans un fossé pluvial le long de la route 117, le Ville me demande de faire quelques visites dans les commerce les plus susceptibles d'être les responsables. I-III-11

Adresse du lieu inspecté : Michel Deslauriers Excavation inc. 2731, route 117 Mont-Laurier (Québec) J9L 3G6	Adresse postale (si différente) : Michel Deslauriers Excavation inc. 2464, rang 4 Sud Mont-Laurier (Québec) J9L 3G3
No du lieu (SAGO): X2119029	Type de lieu : Commerce
Responsable du lieu : M. Michel Deslauriers	Nos intervenants (SAGO) : Y2038595

But : Mont-Laurier - Michel Deslauriers Excavation inc. – Effectuer une inspection de suivi de l'avis d'infraction du 7 mai 2010.

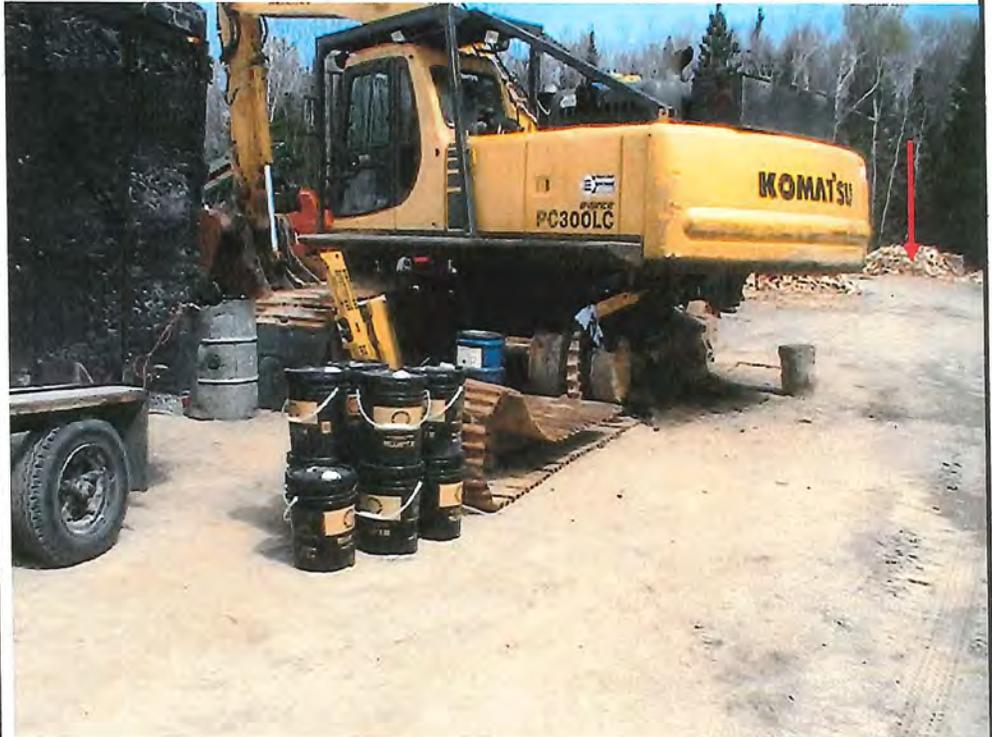
Photo # 1 :

Il y a un tas de matières résiduelles à la limite boisée dans le fond du terrain (photo no. 1). Des planches, des feuilles de placoplâtre, des structures métalliques rouillées. J'évalue la quantité de matières à 10 mètres cubes.

Note : Vue des machineries sur le terrain. Des sceaux remplis de matières dangereuses sont présents au sol. La flèche rouge montre des tas de matières résiduelles à la lisière boisée du terrain.

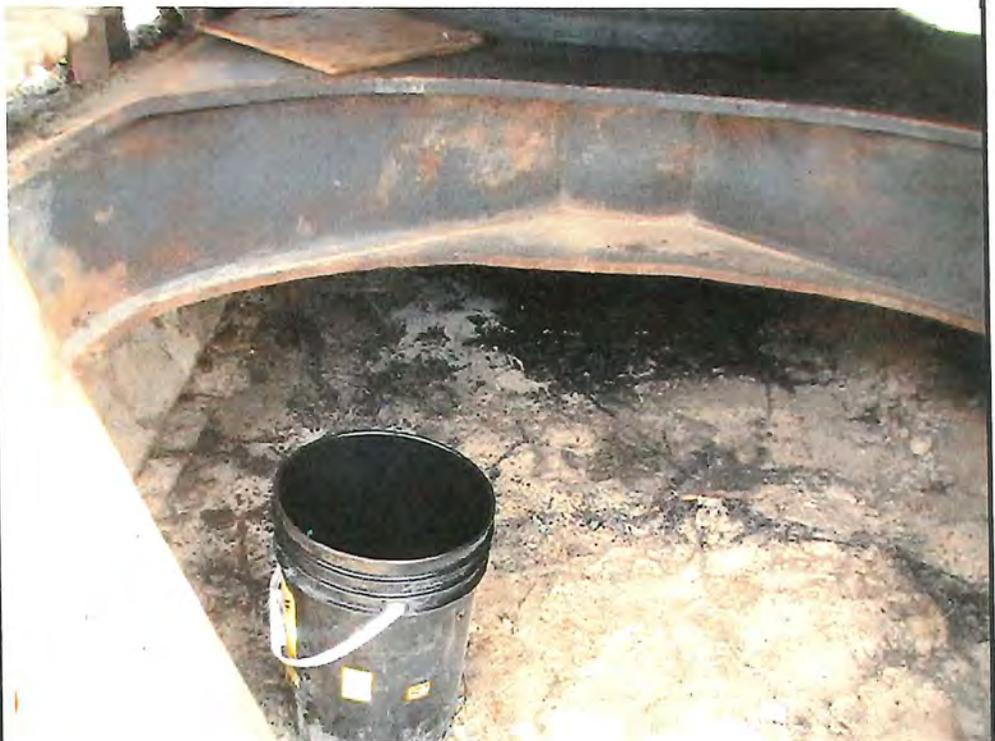
Photo # 2 :

Note : Il y a des opérations visant des changements d'huiles des moteurs de machineries lourdes. Ici un sseau sans couvercle contient des huiles usées. On peut apercevoir une tache noire au sol sous la machinerie.

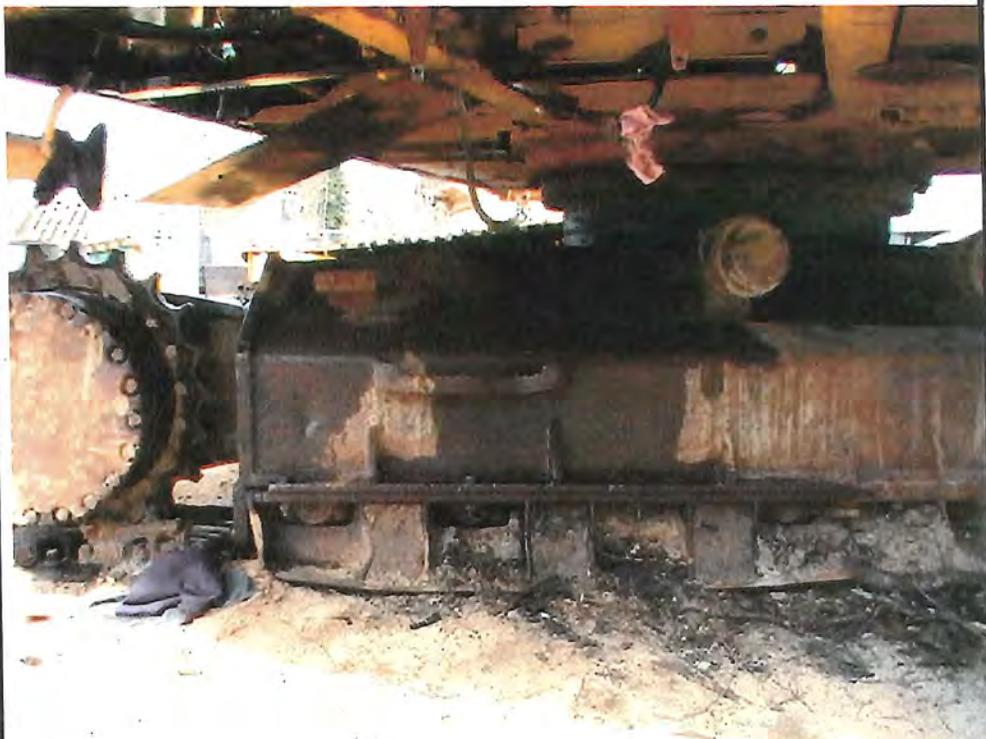
Photo # 3 :

Note : Traces de déversements d'huiles sur les pièces de machineries. La pelle mécanique est en travaux d'entretien, je note que la chenille a été retirée de ces cames rotatives.

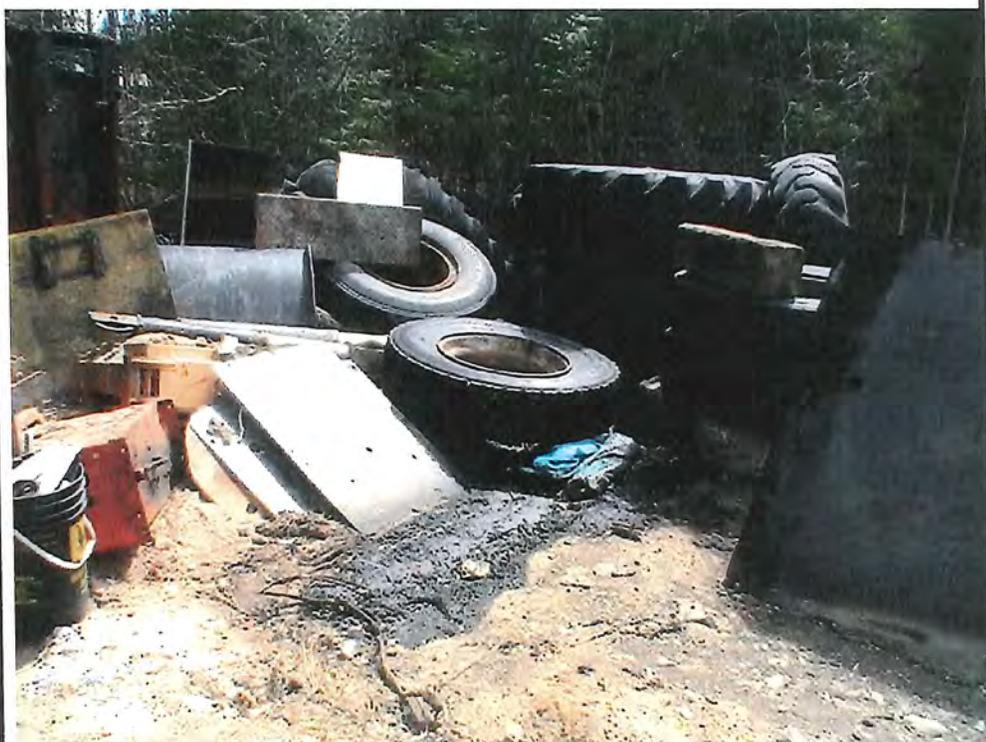
Photo # 4 :

Je note la présence d'une tache d'environ 1 mètre carré au sol de ce qui semble être du goudron solidifié (voir photo no. 4).

Note : À travers les structures entreposées sur le terrain, je note la présence d'un déversement de goudron solidifié au sol.

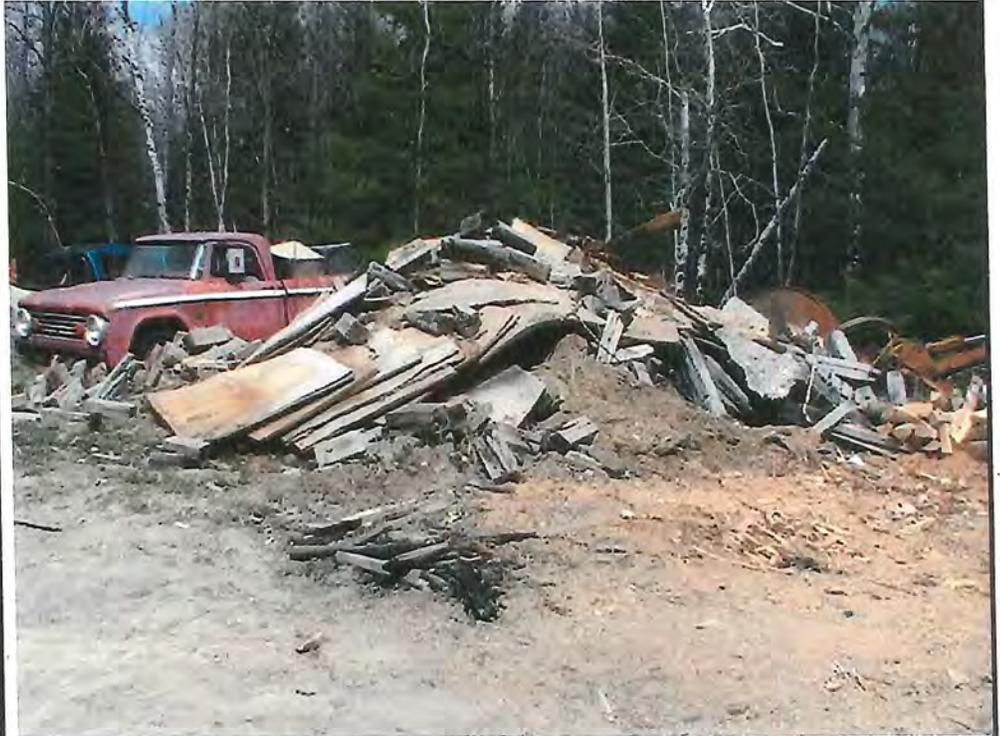
Photo # 5 :

Note : Tas de matières résiduelles laissées au sol. Je note des structures métalliques, des planches, des feuilles de placoplâtre. La quantité est évaluée à 10 mètres cubes.

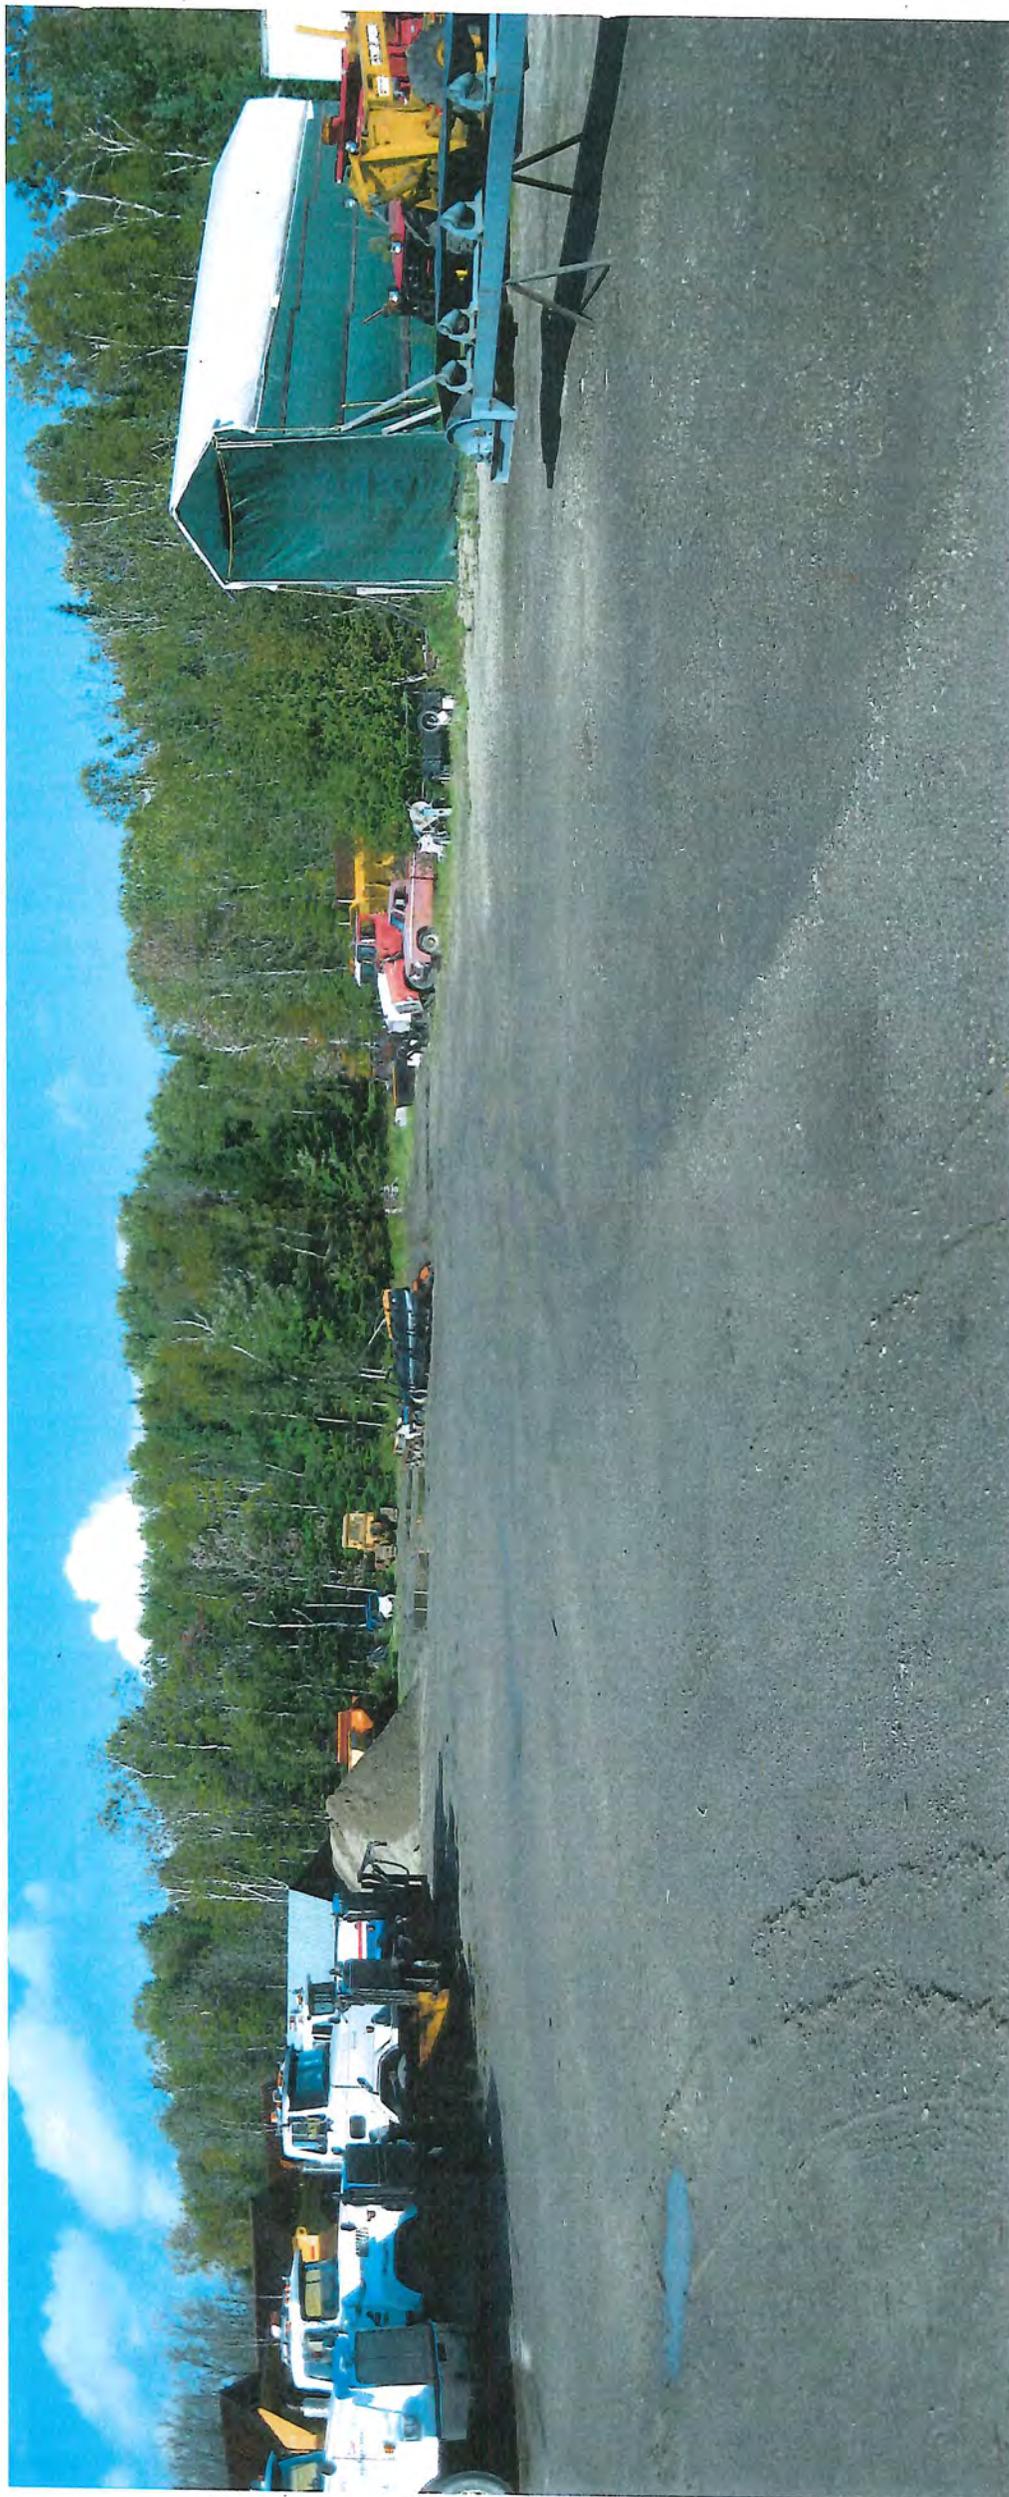
Nom : Michel Deslauriers Excavation inc.	Municipalité : Mont-Laurier	N/D : 7610-15-01-03329-03	Date : 14 septembre 2010	Photo # : 1
Note : Vue générale de l'état des lieux suite au nettoyage et à l'entreposage conforme des matières dangereuses résiduelles. Les matières résiduelles ont été éliminées.

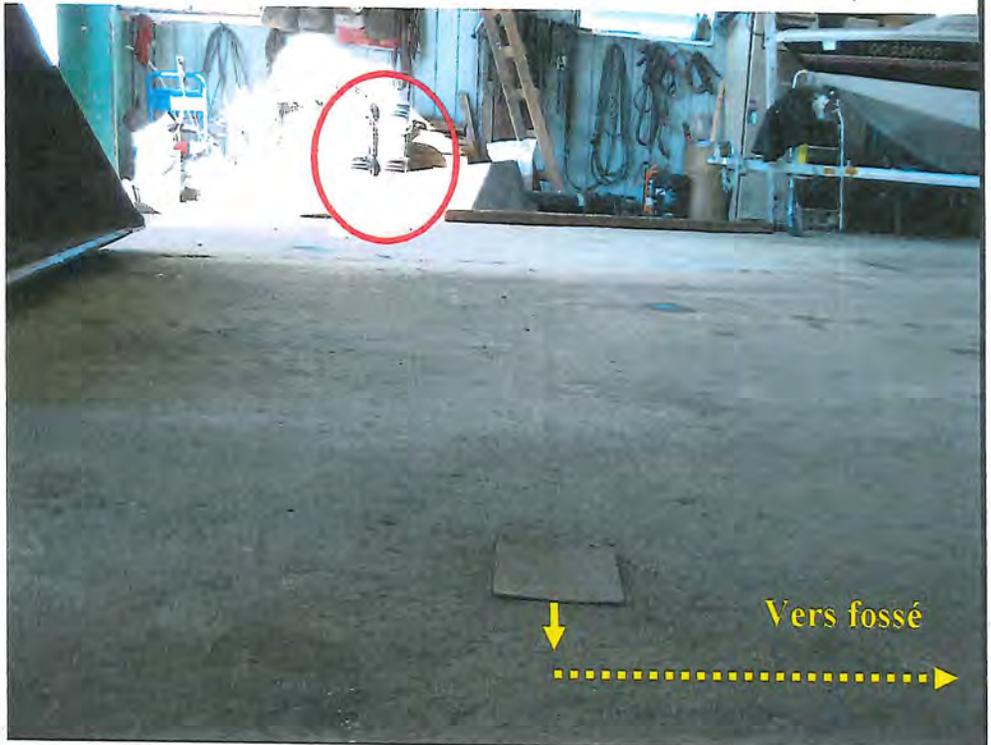
Photo # 2 :

À l'intérieur du garage (lui que je n'avais pas été en mesure d'inspecter), il y a une plaque de métal au sol de un pied carré de surface. Il recouvre un trou avec conduite sans séparateur. Ce tuyau se poursuivrait jusque dans un fossé derrière le garage. Il n'y a pas de séparateur eau-huile, le plancher est en béton en bon état. La quantité de matières dangereuses (<100 Kg) n'oblige pas le propriétaire à boucher le drain. J'explique à M. Deslauriers que ce drain représente un risque environnemental (question d'assurances) et qu'il serait préférable de l'obstruer. M. Deslauriers a alors démontré un intérêt à faire installer un séparateur eau-huile. Je lui explique qu'il doit en tout temps s'assurer de conserver sur place moins de 100 litres d'huiles et que de toute façon il serait préférable qu'il se construise un muret ou de placer les seaux dans un bac de rétention ne serait-ce que par sécurité additionnelle.

Note : Sous la petite plaque de métal sur le plancher du garage, il y a une conduite et un coude sans séparateur eau-huile. La conduite se rends dans le fossé derrière le garage. Il n'y aurait toutefois pas d'entretien mécanique dans le garage. Le cercle rouge montre des sceaux qui contiennent des huiles usées mais la quantité est évaluée à 30 litres au total. M. Deslauriers a demandé des informations concernant les séparateurs (intérieurs ou extérieurs etc).
